**Estudo de Alterabilidade de Rochas como
Ferramenta para a Restauração de Monumentos
Pétreos**

Trabalho de Final de Curso

Também com essa fundamentação metodológica, este trabalho apresenta, por fim, um estudo prático de caracterização tecnológica de alterabilidade das rochas componentes da estátua do Cristo Redentor na cidade do Rio de Janeiro, que mostrou alterações associadas à penetração de água, sendo este processo minimizado com o uso de técnicas como a aplicação de hidrofugante. Exemplificando assim, a atuação desses estudos na área de restauração e preservação desse tipo de monumento.

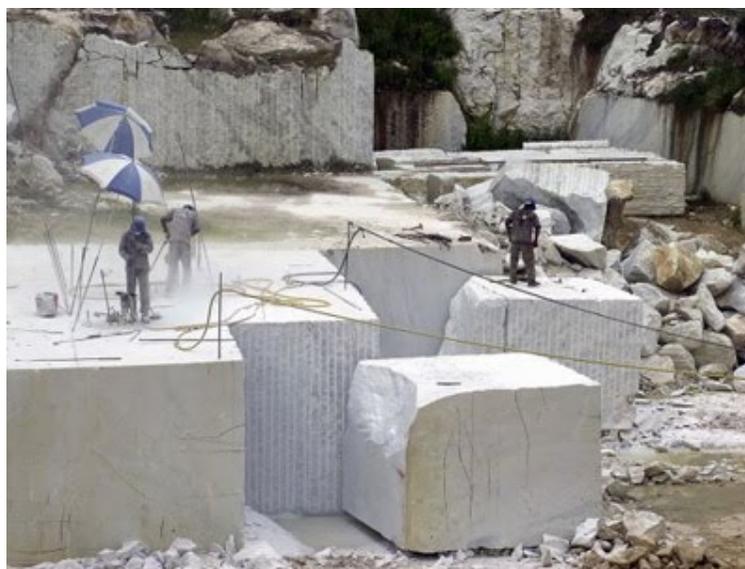
Figura 2 – Foto de uma exploração em blocos de jazida de rocha ornamental. Imagem extraída de: <http://pensarecriar2010.blogspot.com/2010/05/1-pergunta-o-que-sao-rochas-ornamentais.html> acessado em novembro de 2011.

As rochas ornamentais e para revestimento podem ser designadas como pedras naturais, rochas lapídeas, rochas dimensionais e materiais de cantaria (MELLO *et al.* 2011). Estas rochas também são consideradas como materiais geológicos naturais que podem ser extraídos em blocos (Figura 2) ou placas, cortados de formas variadas e beneficiados por meio de esquadreamento, polimento, lustro e, segundo MENEZES & LARIZZATTI (2005) *apud* COSTA *et al.* (2002), o conceito de rocha ornamental e de revestimento advém justamente do modo como são lavradas e beneficiadas.

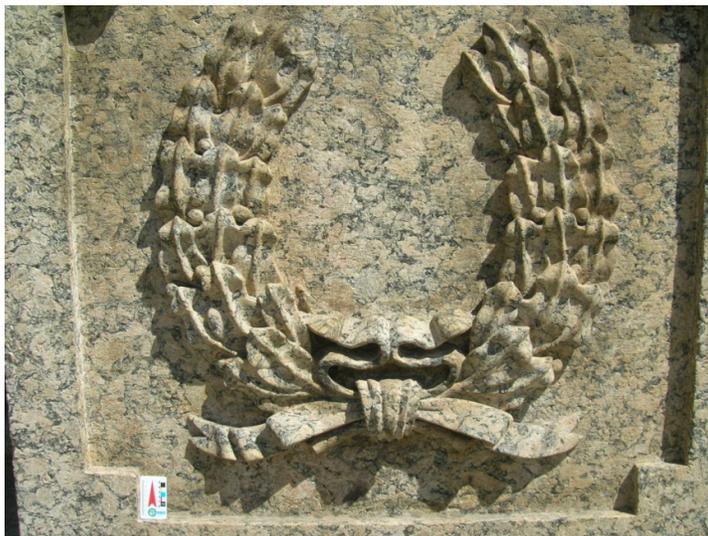
Figura 3 – Foto de rocha utilizada como revestimento da fachada do Museu de Ciências da Terra do Serviço Geológico do Brasil - a CPRM, trabalhada em gnaiss facoidal, mostrando beneficiamento ornamental na forma entalhes. Foto: Kátia Leite Mansur.

áreas internas e/ou externas, as rochas atuam num papel, aparentemente, coadjuvante e silencioso, onde sua real importância, bem como sua crucial necessidade de conservação, tendem a passar praticamente despercebidas. (Figura 3).

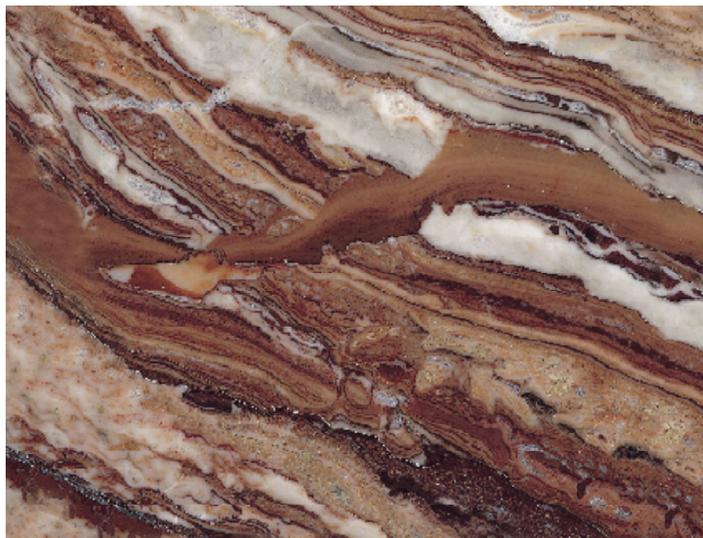
Figura 4 – Foto de rocha anisotrópica, utilizada em revestimento, comercialmente chamada de Arabescato Orobisco Rosso. Mármore de origem italiana. Imagem retirada do aplicativo para Ipad: Lapidica HD.

são mais empregadas em obras de revestimento. Rochas anisotrópicas (Figura 4), com desenhos naturais e orientação mineralógica, são chamadas de movimentadas e são mais utilizadas em peças isoladas.

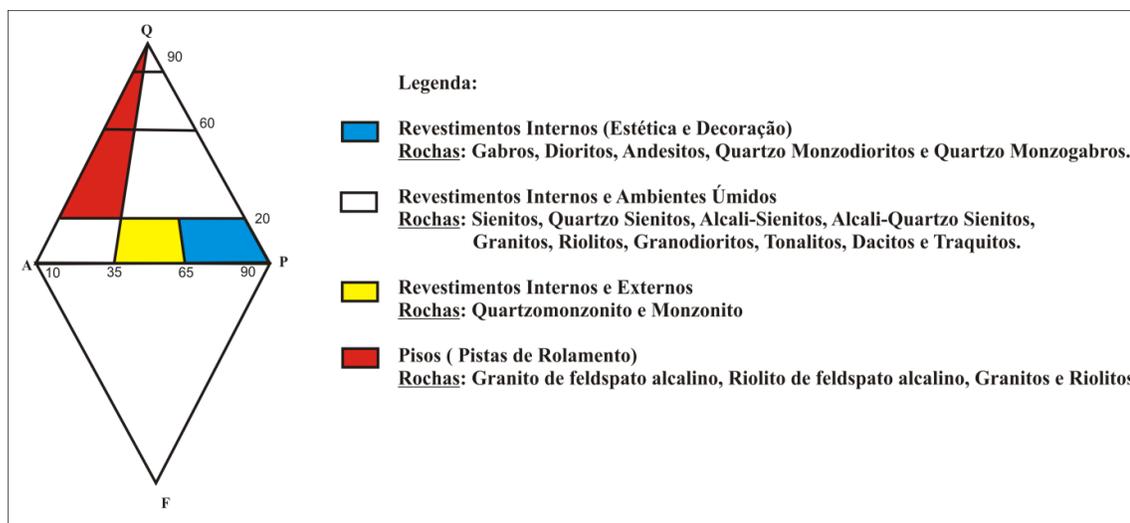
Figura 5 - Gráfico de Streckeisen modificado indicando campos de rochas ígneas e suas aplicações mais adequadas. Modificada de Melo e Oliveira, 2008.

FRASCÁ (2003), com base nos conceitos da ABNT (1995) e ASTM (2003), caracteriza rocha para revestimento como um produto de desmonte de materiais rochosos e de seu subsequente desdobramento em chapas, posteriormente polidas e cortadas em placas. A figura 5 mostra esta aplicação para rochas ígneas.

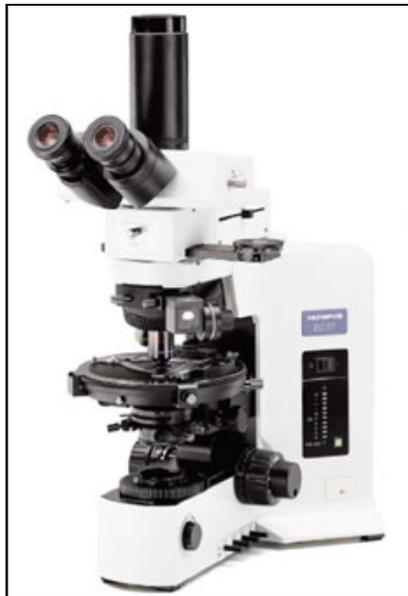
Figura 6 – Fotografia de um modelo de microscópio petrográfico. Extraído de: http://www.nitsac.com/web/index.php?cPath=30_67 acessado em novembro de 2011.

A análise petrográfica é realizada a partir de observações de lâminas delgadas de amostras de rochas ao microscópio óptico petrográfico de luz transmitida (Figura 6) e, permite, segundo VIDAL *et al.* (1999), identificar quanto à rocha: sua natureza, sua classificação, os minerais presentes e suas respectivas interrelações, o grau de alteração, estado microfissural dos cristais, granulação e textura, além de outras características que possam influenciar na durabilidade da rocha.

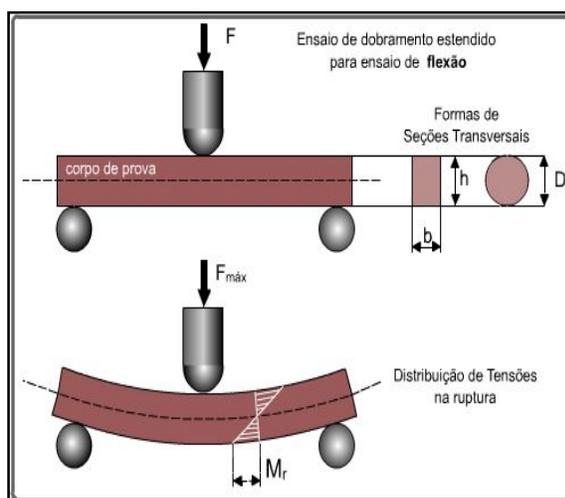
Figura 7 - Representação esquemática do comportamento da amostra de rocha em um ensaio de resistência a flexão. Extraído de http://www.cimm.com.br/portal/material_didatico/6596-ensaio-de-dobramento-para-materiais-fregeis. Acessado em maio de 2010.

O ensaio de tração na flexão (ou flexão por carregamento em três pontos, ou ainda, módulo de ruptura) determina a tensão (MPa) que provoca a ruptura da rocha quando esta é submetida a esforços flexores (Figura 7 e 8).

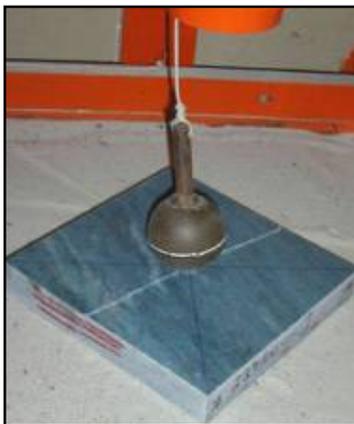
Figura 9 - Fotografia que representa um exemplo de amostra de rocha quando submetida ao impacto de corpo duro. Retirado de Frascá (2001).

Esta resposta fornecida pela rocha se obtém através do uso de, pelo menos, segundo a norma, 5 corpos-de-prova na forma de placas, de dimensão de 20 cm x 20cm x 3cm, que sofrem o impacto de uma esfera de aço cujo peso equivale a 1kg. A altura de queda é, inicialmente, de 20 cm acrescidos de 5cm até que a rocha demonstre sinais de fraturamento (Figuras 9 e 10).

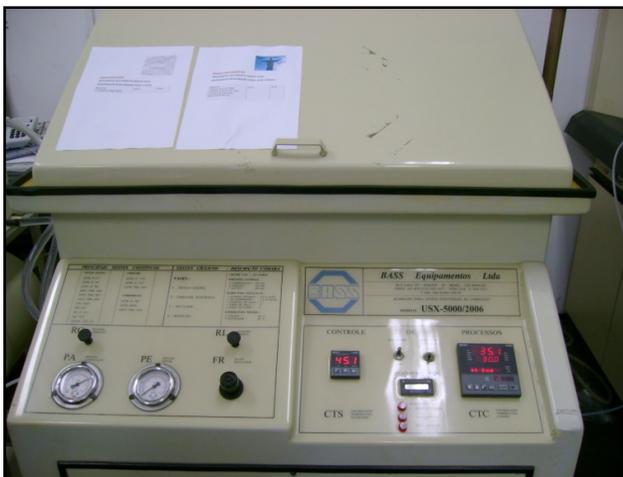
Figura 12 – Fotografia de câmara utilizada para ensaio de exposição à névoa salina.

Este ensaio tem por objetivo simular os efeitos causados pela emissão natural de cloreto de sódio sob a forma de *spray* salino que os mares oferecem. É realizado em câmara climática que reproduz esse ambiente marítimo. (Figura 12).

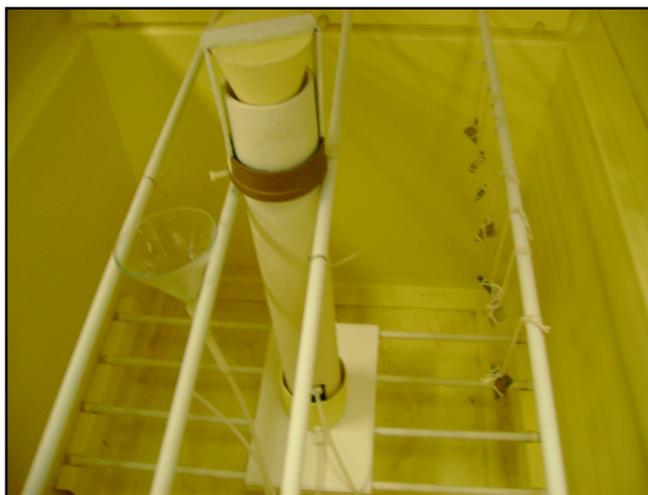
Figura 13 – Fotografia do interior de uma câmara de ensaio de névoa salina.

As amostras são colocadas no interior da câmara e dispostas de modo a não receberem diretamente o fluxo de névoa, a não entrarem em contato entre si ou com qualquer outro material que seja capaz de mudar as condições de corrosão e, por fim, a não receberem gotejamento da solução que escorra das amostras (Figura 13).

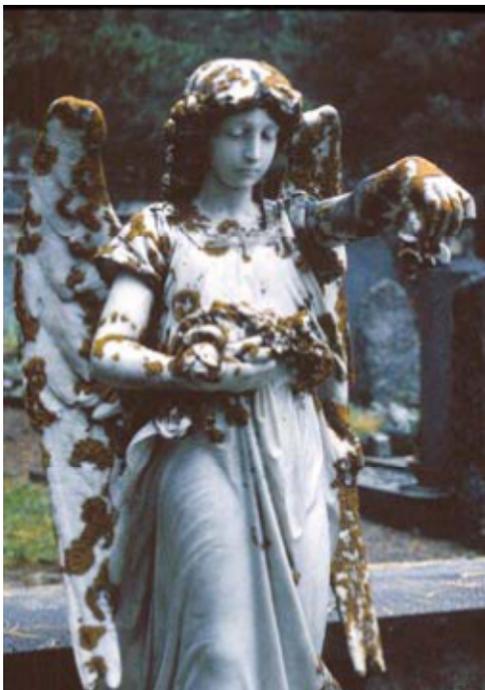
Figura 15 – Fotografia de uma estátua, sobre a qual atuam agentes biológicos, em cemitério na Suíça. Imagem retirada de: *Illustrated Glossary on Stone Deterioration Patterns*, ICOMOS, 2008, p.69.

De um modo geral, a partir do que foi mencionado anteriormente, podemos considerar que existem três mecanismos básicos que causam alterabilidades em rochas, que são físicos, químicos e biológicos (Figura 15). Estes mecanismos, por sua vez, dependem de quatro fatores para que ocorram, eles são, de acordo com AIRES-BARROS (1991), intrínsecos (a própria rocha), extrínsecos (ambiente em que a rocha se encontra), impostos (geometria e orientação) e, por fim, fatores antropológicos (vandalismo e falta de manutenção).

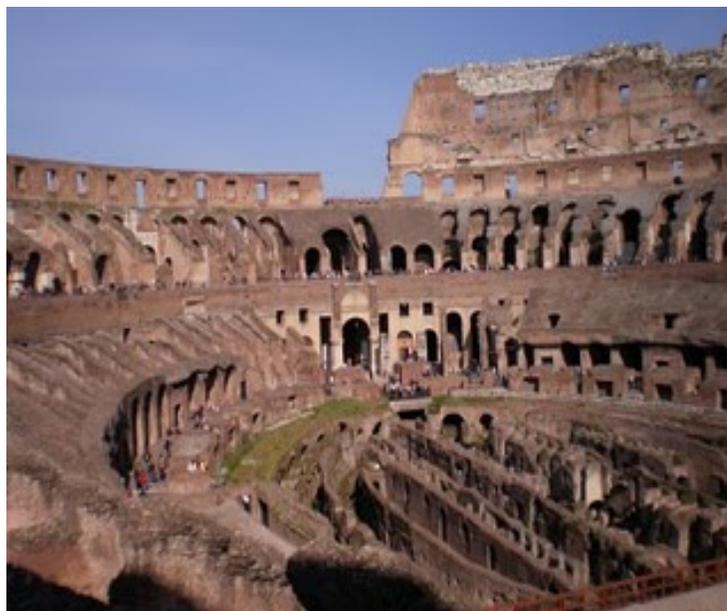
Figura 16 – Fotografia do Coliseu de Roma em seu estado atual de degradação. Imagem retirada do site: <http://alfa-asp.blogspot.com/2010/09/maquinas-mortais-coliseu.html>. Acessado em 2010.

Como mencionado anteriormente no item 1.1, sob uma determinada escala de observação torna-se difícil verificar a ação do intemperismo uma vez que somente o tempo geológico transcorrido é capaz de mostrar os efeitos dele. Outras vezes, a preservação dos monumentos, ao longo dos séculos e milênios, termina por revelar a alteração das rochas (Figura 16).

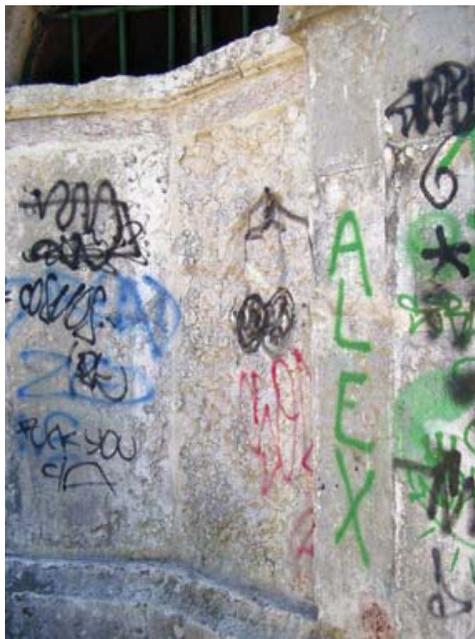
Figura 17 – Fotografia que exemplifica a ação antrópica sobre um monumento pétreo: pichação em aqueduto em Portugal. Imagem retirada de: *Illustrated Glossary on Stone Deterioration Patterns*, ICOMOS, 2008, p.57.

externos, como por exemplo, intemperismo, percolação de água, chuva ácida até a ação antrópica (Figura 17). Tal degradação é responsável por provocar as mais variadas danificações na estética e nas fundações das construções.

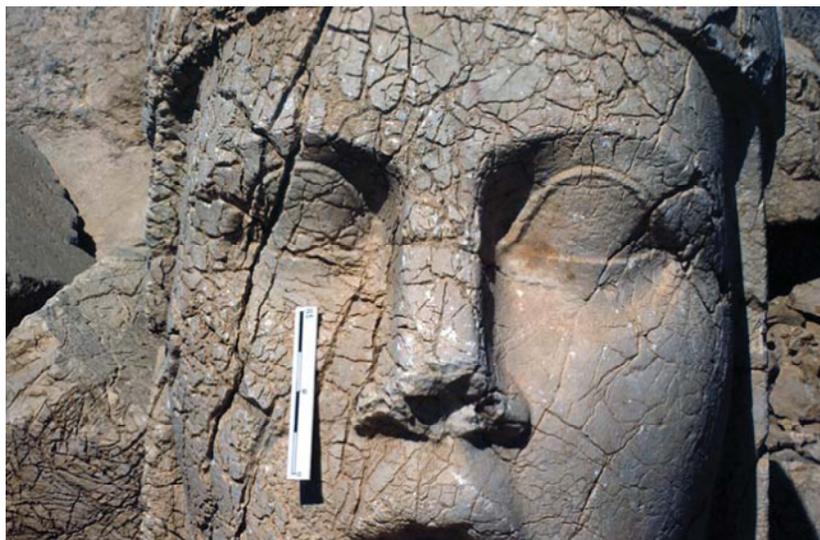
Figura 18 - Fotografia que exemplifica a formação de rachaduras em escultura de argila. Imagem retirada de: *Illustrated Glossary on Stone Deterioration Patterns*, ICOMOS, 2008, p.35.

As patologias são provocadas por causas locais, internas e externas os quais podem ser: ataques químicos, mecânicos, biológicos, muitas vezes causados por: poluição, índice de pluviosidade, percolação de elementos (retirando ou depositando), presença de microorganismos que formam colônias, desgaste, fissuras, fraturas, rachaduras (Figura 18) e mau uso das peças.

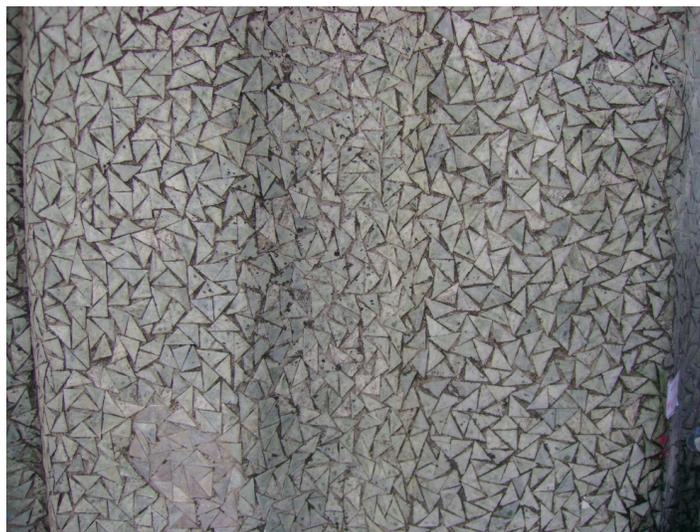
Figura 21 – Fotografia mostrando a parte externa do Cristo Redentor evidenciando o mosaico de pedra-sabão.

A estátua é feita de concreto e é recoberta por um mosaico composto por pequenas peças triangulares de uma rocha meta-ultramáfica comumente conhecida como de pedra-sabão ou esteatito, onde cada peça deste mosaico recebe o nome de tessela (Figura 21). Em sua grande parte, tais tesselas são originais, ou seja, sua colocação data da década de 1930, período em que a construção do monumento foi iniciada, porém existem peças do restauro do ano 2000.

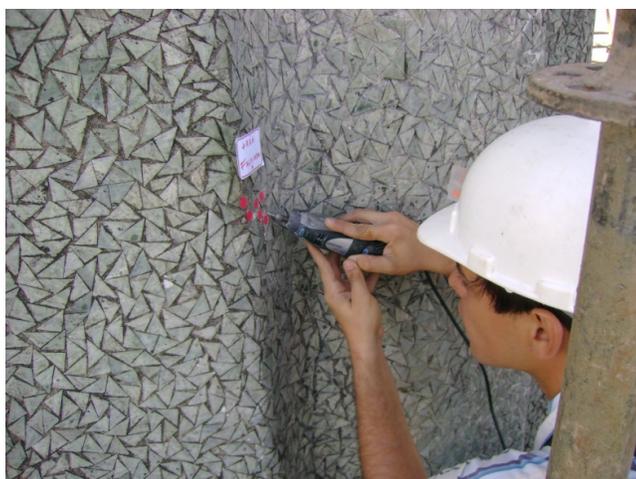
Figura 22 – Fotografia do momento da retirada das tesselas de pedra-sabão da parte externa da estátua.

A seleção das tesselas, que serviram como corpos de prova, foi realizada em conjunto pelo Centro de Tecnologia Mineral (CETEM) e por representantes do Instituto do Patrimônio Histórico e Artístico Nacional (IPHAN) (Figura 22) e assim foram retiradas para os ensaios laboratoriais: 9 (nove) tesselas do lado Norte, 9 (nove) do lado Sul, 9 (nove) do lado Leste e 9 (nove) do lado Oeste, somando ao todo 36 peças originais. (RICARDO *et al.* 2010).

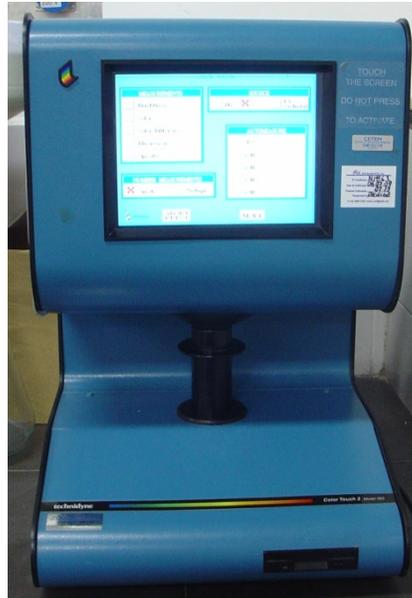
Figura 23. – Fotografia do colorímetro da marca *Technidyne Color Touch 2 Model ISSO*.

Para a determinação do padrão cromático das tesselas, foi utilizado um colorímetro da marca *Technidyne Color Touch 2 Model ISSO* (Figura.23).

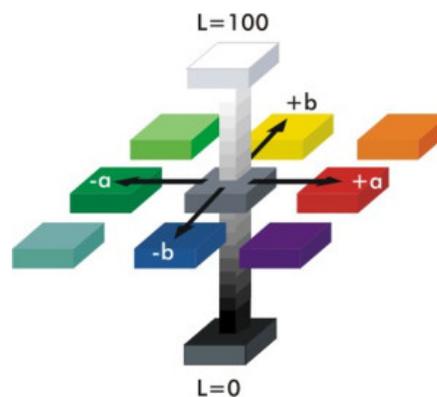
Figura 24 – Gráfico representativo de distribuição colorimétrica. Fonte: Ribeiro *et al.* 2010.

A leitura do resultado foi feita com base nos valores representados pelos eixos a^* , b^* e L^* como indica a figura 24, onde o eixo a^* indica a variação de cor de verde (-a) a vermelho (+a), eixo b^* azul (-b) a amarelo (+b) e eixo L^* branco (100) ao preto (0) (RICARDO *et al.* 2010). Os resultados obtidos devem ser interpretados de acordo com a distribuição espacial das cores.

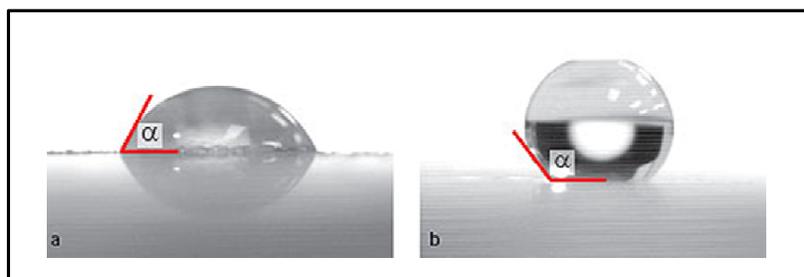
Figura 25 – Ilustração que apresenta o ângulo de contato entre a água e uma superfície sem impermeabilizante (a) e outra com impermeabilizante (b) onde se observa menor tensão superficial. Fonte: Maranhão & Loh, 2010.

A afinidade da água com a superfície desses materiais se deve à tensão superficial que varia em função do meio com o qual a água está em contato e, por isso, o uso do hidrofugante faz com que esta tensão seja reduzida (Figura 25). Este polímero hidrofugante tem tal característica, pois sua tensão superficial é de cerca de 24 mN/m, sendo inferior a da água que é 73 mN/m, portanto, quanto menor for a tensão superficial do hidrofugante, menor será o valor da tensão superficial em relação à água, logo maior será a proteção da rocha porque o ângulo de contato é reduzido (MARANHÃO & LOH, 2010).

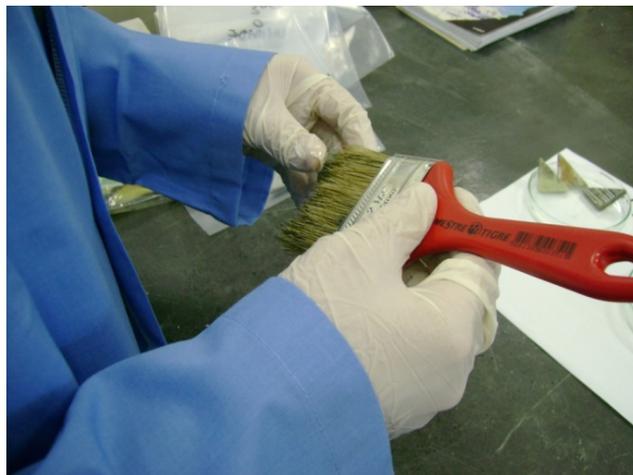
Figura 26 – Fotografia que mostra a aplicação do protetivo hidrofugante nos corpos-de-prova de pedra-sabão que reveste a estátua do Cristo Redentor.

da atmosfera ou da água dos poros e gera uma camada hidrorrepelente, liberando álcool (RIBEIRO *et al.* 2010).

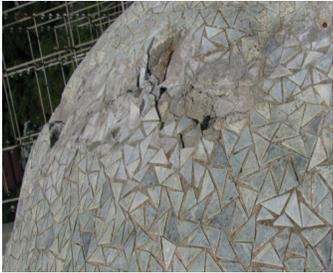
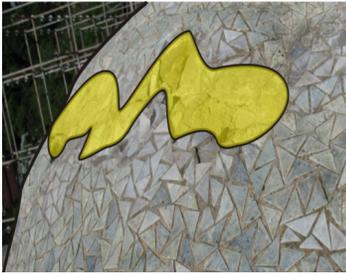
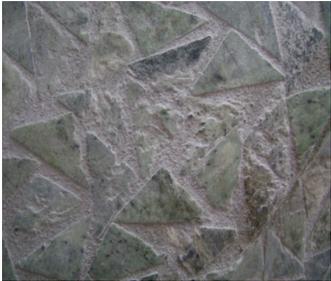
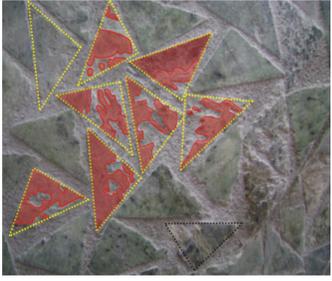
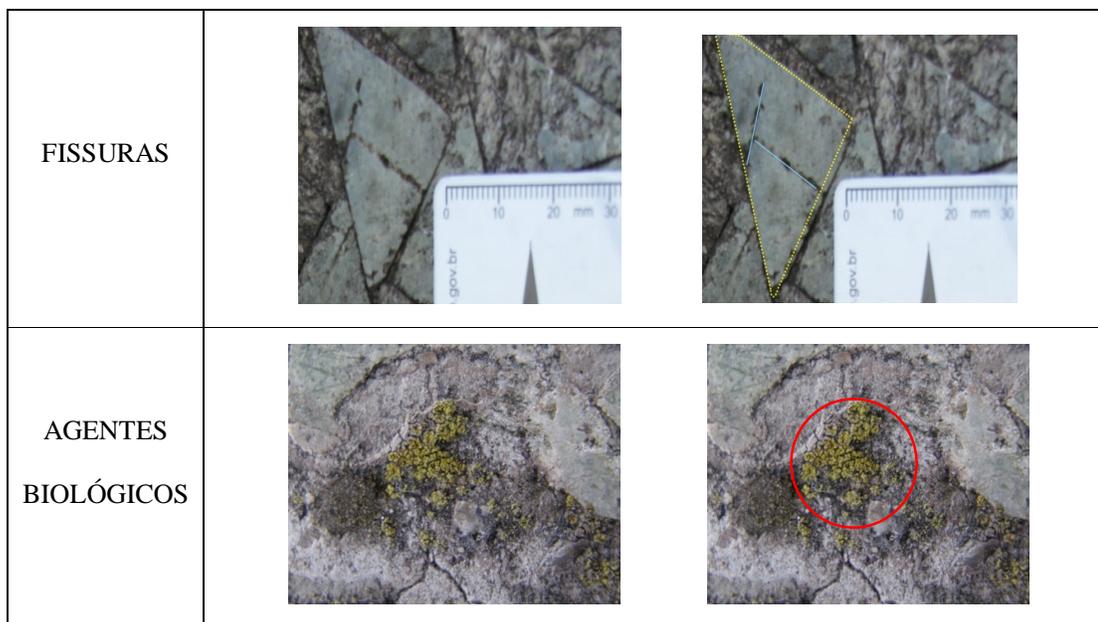
<u>PATOLOGIA</u>	<u>IMAGENS</u>	
PERDA DE MASSA

As principais patologias identificadas em campo e que são visíveis a olho nu foram: perda de massa, fissuras e agentes biológicos (Tabela 4).

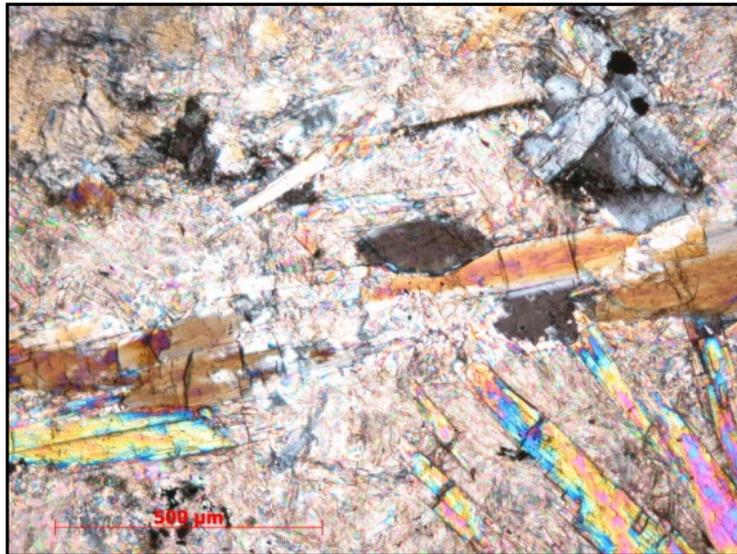
Figura 27 – Fotomicrografia da lâmina delgada da amostra original de pedra-sabão do ano de 1930.

Os cristais de talco apresentam-se incolores em luz natural, de tamanhos variados, hábito lamelar e cor de interferência verde-rosa, localmente formando aglomerados. A clorita ocorre em forma de palhetas de cor verde-claro em luz natural. Os carbonatos ocorrem agregados por toda a lâmina com cristais inequigranulares. O anfibólio (tremolita-actinolita) ocorre com hábito acicular e cor verde-claro em luz natural e birrefringência moderada.

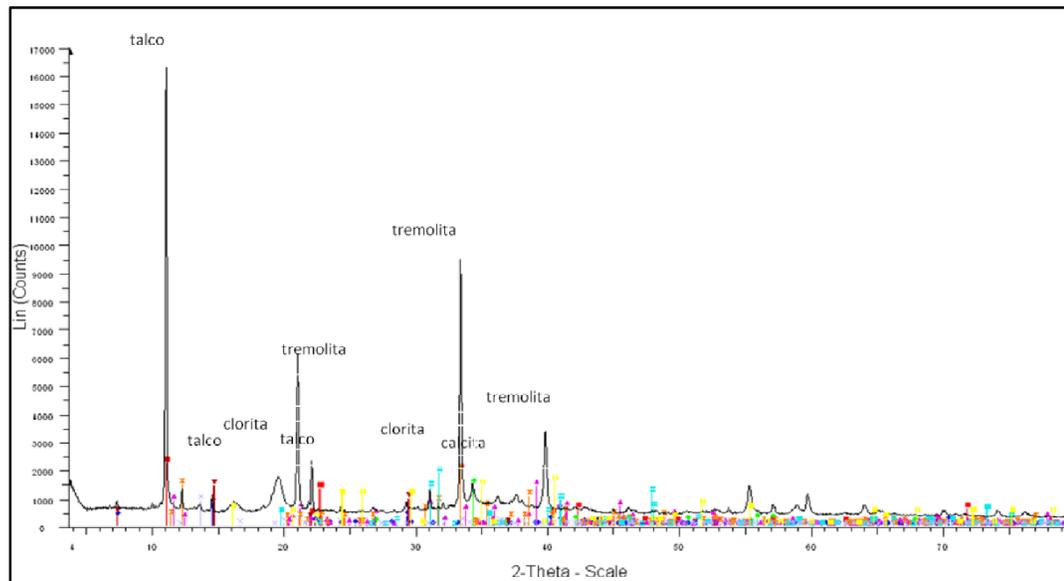
Figura 28 - Difratoograma de Raio-X para amostra estudada de tessela original do ano de colocação em 1930, mostrando os picos de minerais que identificam a rocha como sendo um esteatito.

A análise mineralógica pôde ser avaliada pela interpretação DRX indicado na Figura 28, onde, de um modo geral, os picos de maior intensidade podem ser representados pelos seguintes minerais: talco, tremolita, calcita e clorita, confirmando assim a análise petrográfica.

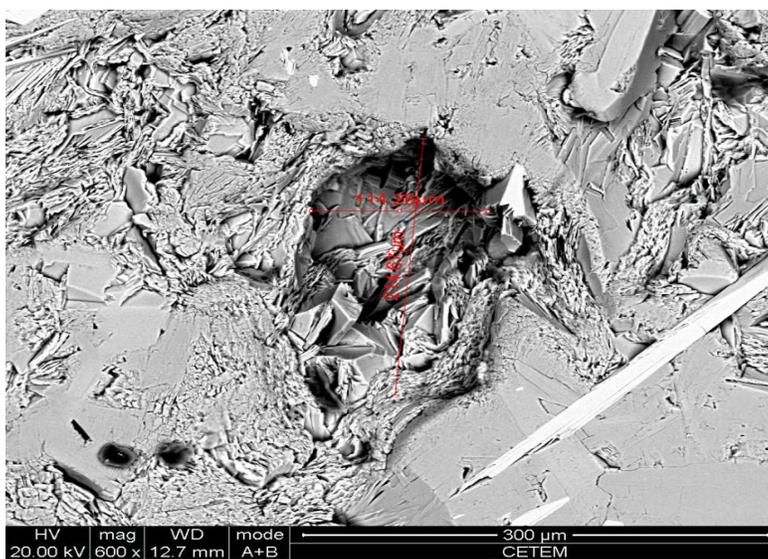
Figura 29 – Fotomicrografia que evidencia de porosidade em amostra original de tessela de pedra-sabão que reveste a estáua do Cristo Redentor visível em MEV.

Valor inicial em %	Amostra Hidrofugada	Redução em %
Porosidade	4,07 %	0,49 %	88 %
Absorção	2,32 %	0,17 %	93%

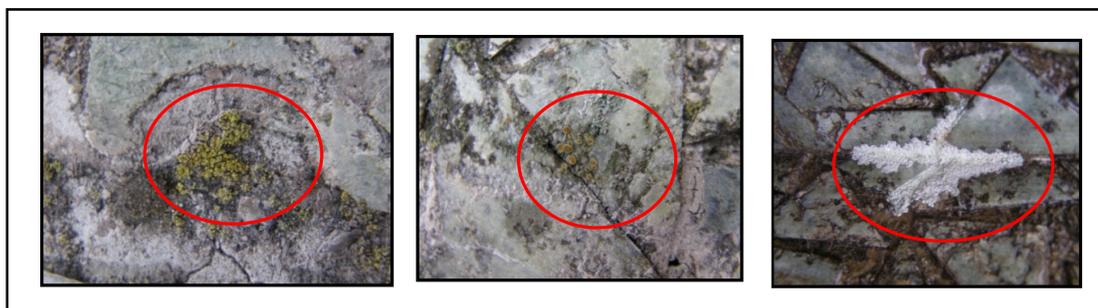
Figura 30 – Fotografias mostrando as assembleias de diferentes microorganismos encontradas na superfície do monumento ao Cristo Redentor.

Pareceu sugestivo que a ação de metabolismo desses fungos produz ácidos orgânicos e inorgânicos e corrosão entre outros efeitos, que combinados com a atuação de chuvas, ventos, *sprays* salinos, podem por sua vez acelerar o processo de degradação das rochas em questão.

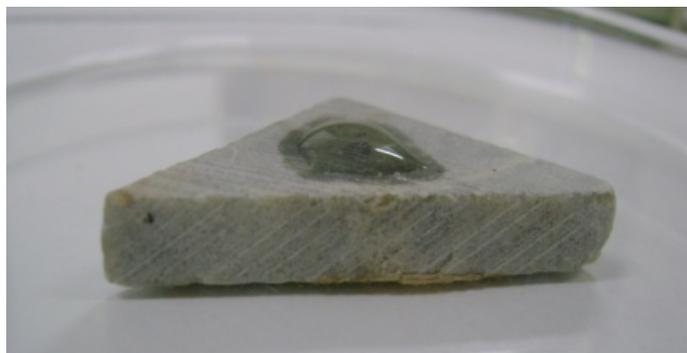
Figura 31 a. – Fotografia do efeito da água em superfície de tessela de pedra-sabão não hidrofugada.

O uso da resina hidrofugante teve um papel fundamental, pois mostrou que atua de modo a reduzir os efeitos da porosidade (Figuras 31 a e b), devido à interação entre o hidrofugante e a assembléia de minerais que constituem as tesselas originais.
