**PROBLEMAS HIDROGEOLÓGICOS EM BARRAGENS
ENVOLVENDO O MECANISMO DE RETROEROSÃO TUBULAR.**

Trabalho de Conclusão de Curso
(Bacharelado em Geologia)

UFRJ
Rio de Janeiro
2012

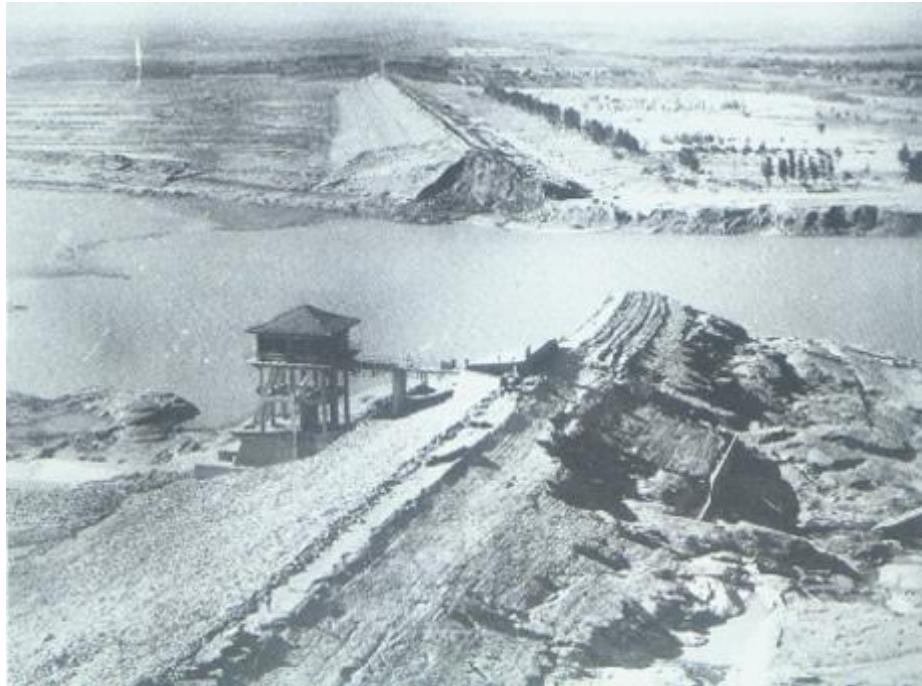
Figura 01 - Barragem de Banqiao, China - 1975, após o rompimento, Fonte: <http://revoada.net/10-grandes-desastres-nao-naturais>.

Mcculy (ZUFFO, 2005) constata que o maior desastre mundial relacionado com ruptura de barragens ocorreu na província de Henan, na China, em agosto de 1975. Muito embora as autoridades chinesas tenham conseguido abafar o caso por quase duas décadas, há indícios de que cerca de 230.000 pessoas tenham perdido suas vidas nesta catástrofe. As barragens de Banqiao (fig.01) e Shimantan foram construídas na bacia do rio Huai, um tributário do Yangtze, em meados da década de 1950.

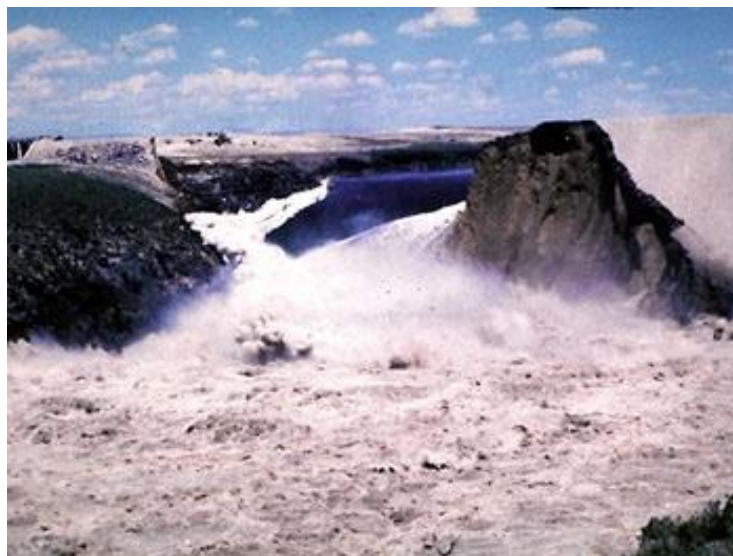
Figura 02 - Barragem de Teton, USA - 1979, momentos após a ruptura. Fonte: Fernandes, 1977.

No ano de 1979, um acidente com grandes perdas econômicas ocorreu na Barragem de Teton (fig.02). A obra, uma barragem de terra destinada ao armazenamento de água, sofre uma ruptura por erosão interna regressiva, *piping*, na fundação da região de uma das ombreiras. A ruptura foi rápida e desde a primeira observação de problemas até o colapso total do corpo de barramento foram cerca de 5 horas. O problema foi identificado como sendo uma área de concentração do gradiente hidráulico excessivo na fundação junto de uma trincheira de vedação de concreto e o solo siltoso erodível, utilizado como aterro.

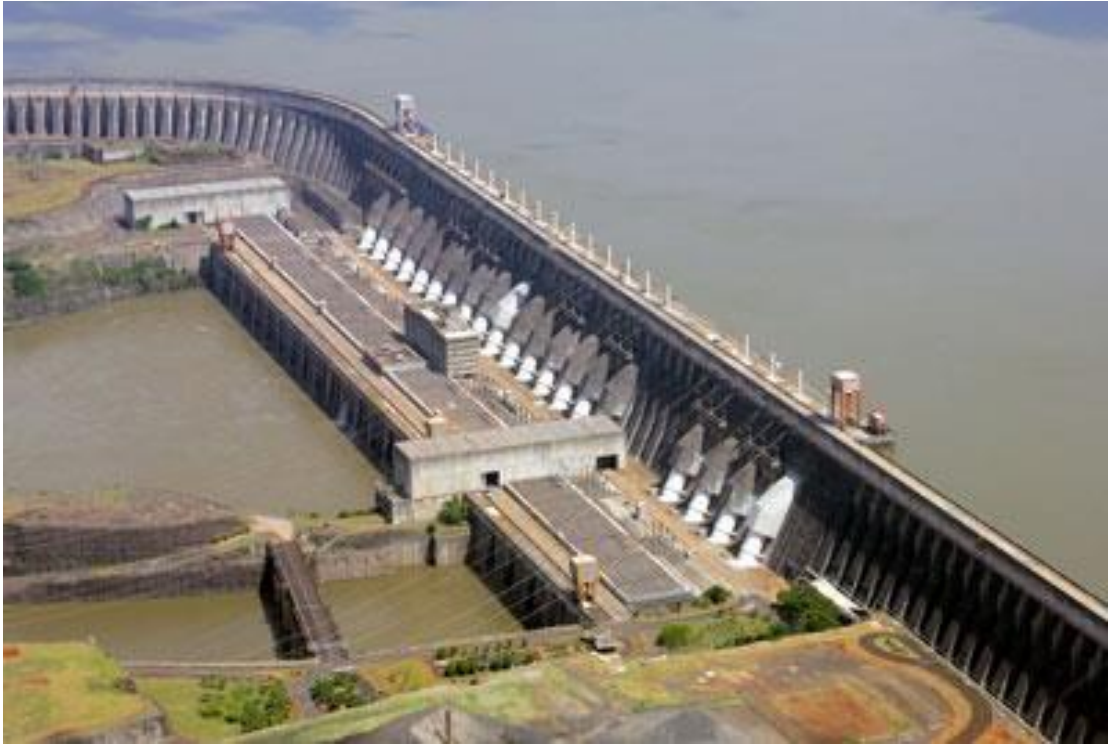
Figura 04 – Usina hidrelétrica de Itaipú, fonte: <http://jie.itaipu.gov.br>

As barragens de contrafortes (fig.04), também denominadas de gravidade aliviada, possuem subpressão (pressão ascendente exercida pela água que infiltra por fissuras e poros da rocha no contato entre a base do barramento e fundação ou descontinuidades) muito reduzida quando comparadas as de gravidade.

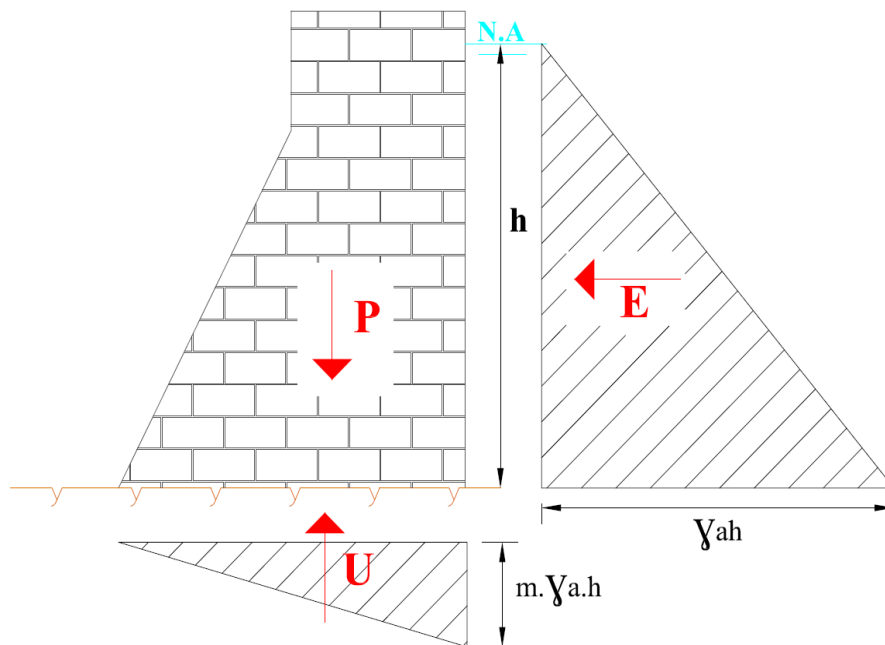
Figura 05 – Barragem de gravidade com esforços indicados, Fonte: Autor.

Os principais esforços atuantes são o peso do próprio barramento (P), a supressão (U) e empuxo da água (E). Esses esforços são representados segundo a norma italiana por um diagrama triangular, que varia de um valor máximo, expresso por $m\gamma_a h$, até zero a jusante. O coeficiente m cresce até o valor máximo igual a 1 (um), à medida que piora a natureza do material de fundação.

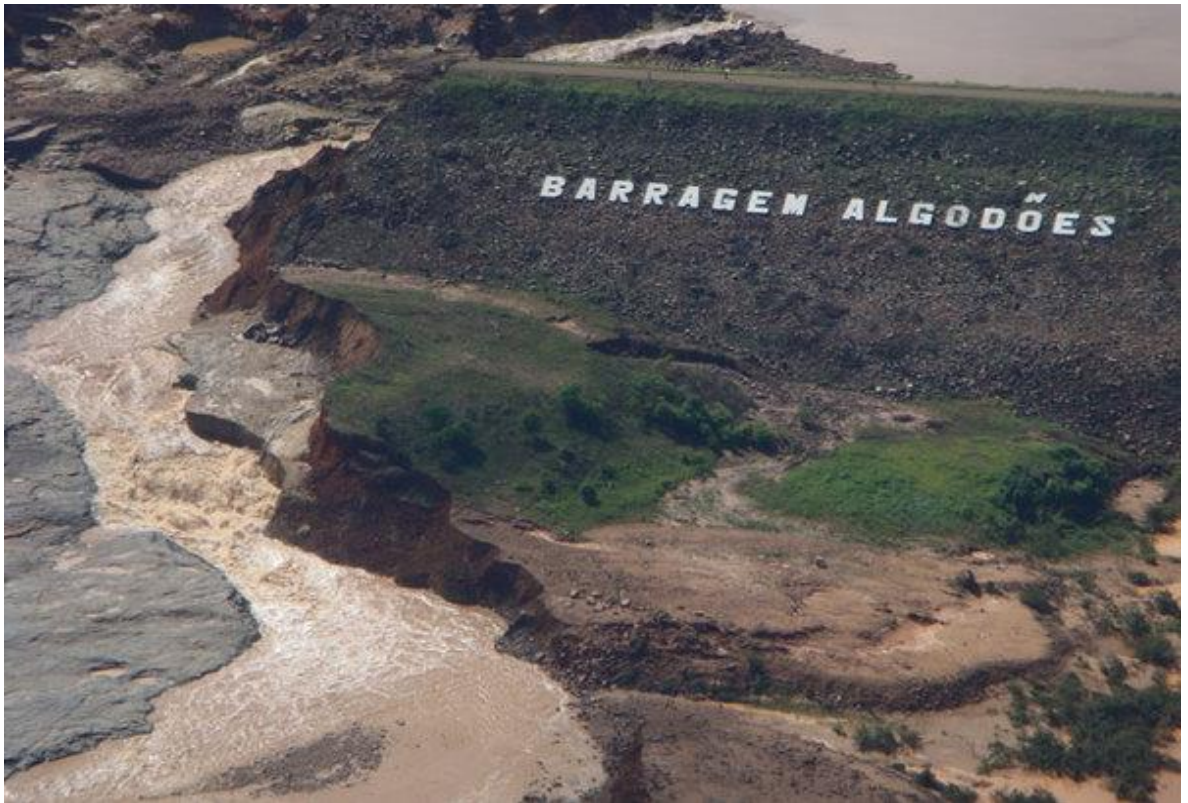
Figura 08 – Barragem de Algodões, pouco após o rompimento ocorrido no ano de 2009. Fonte: <http://www.portalcotanorte.meionorte.com>

As barragens de terra (fig.08) são feitas com a utilização de solo composto por granulometria fina a grossa, tendo permeabilidade baixa e com comportamento condicionado principalmente pelas forças de poropressão.

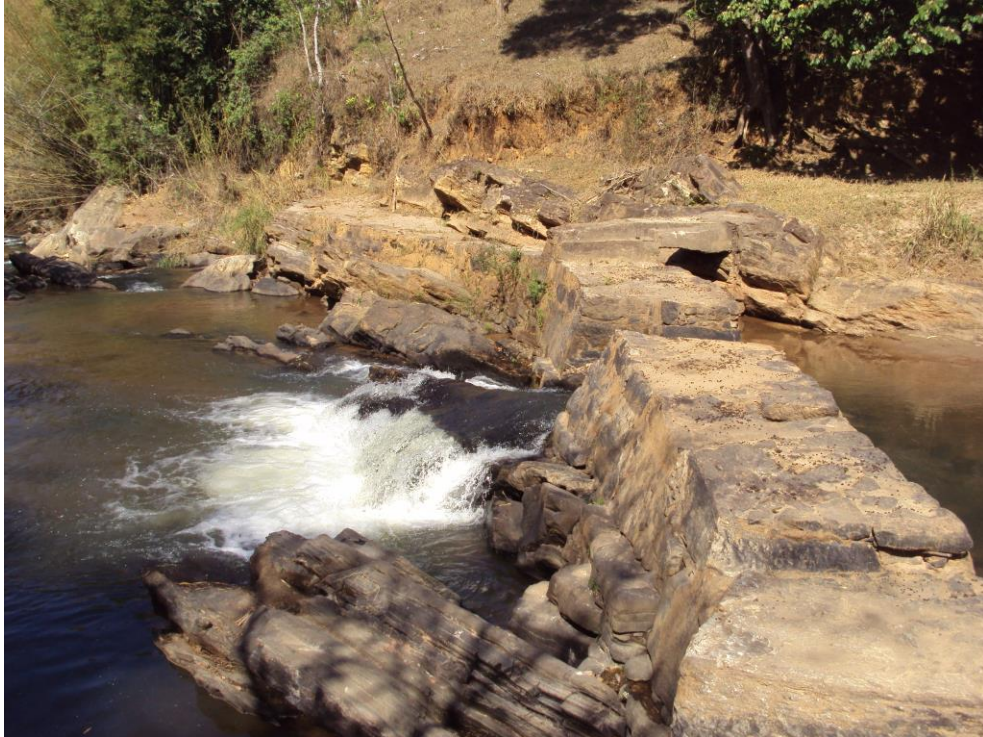
Figura 9 – Foto da CGH Falcão, localizada em Sumidouro – Rio de Janeiro, Fonte: Autor.

As barragens de alvenaria (fig.9), abordadas nesse estudo, são as do tipo de gravidade, e consistem de um muro, cuja seção transversal se aproxima de um triângulo retângulo, e que resiste através do seu peso próprio à pressão da água presente no reservatório e à subpressão exercida pela água que se infiltra pelas fundações. Este tipo de barragem possui um trecho central de barramento.

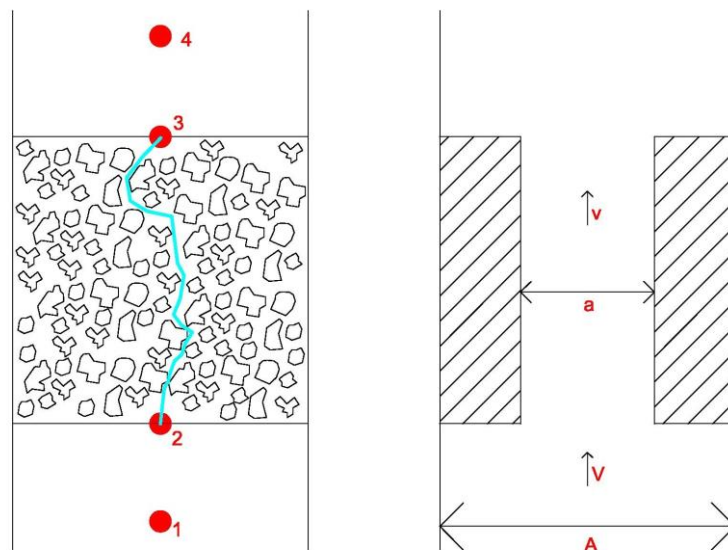
Figura 11 – Esquema representativo das velocidades de percolação e de fluxo, Fonte: Autor.

Para se obter um valor mais preciso, pois a água percorre um caminho tortuoso e não linear, conforme indicado na figura, da água percolante, deve-se aplicar o conceito de porosidade efetiva, indicado por n , que por definição é calculado pela relação entre o volume de vazios e o volume total.

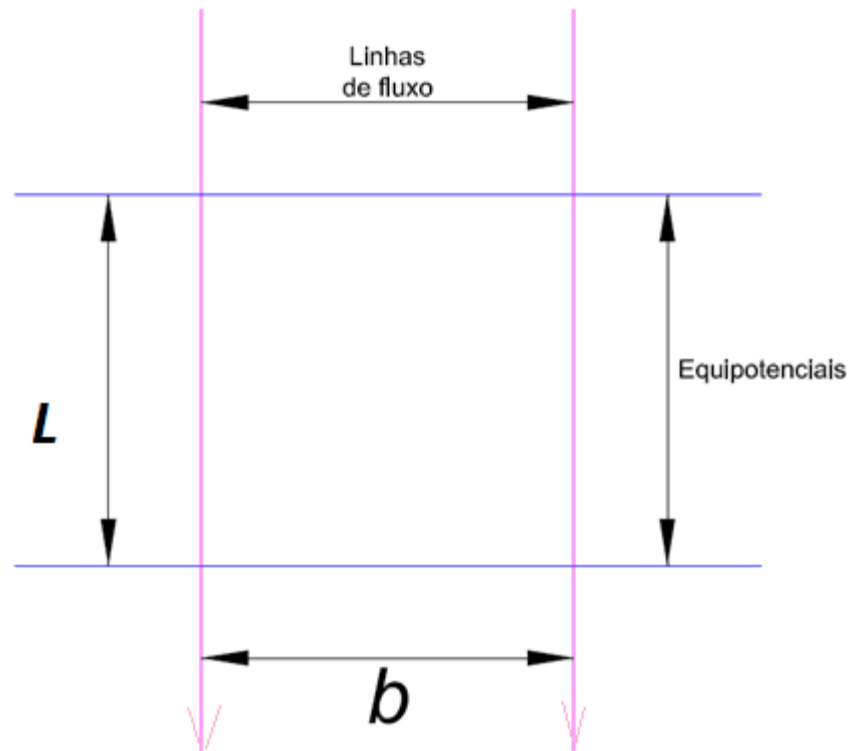
Figura 13 – Representação de uma rede de fluxo, Fonte: Autor

A representação gráfica conhecida como rede de fluxo (fig.13) facilita muito a compreensão dos caminhos percorridos pela água e da correspondente dissipação de carga. Tomemos como exemplo um permeâmetro preenchido com areia. Tanto para o traçado da rede como para os cálculos, é conveniente escolher espaçamentos iguais entre as linhas, formando quadrados.

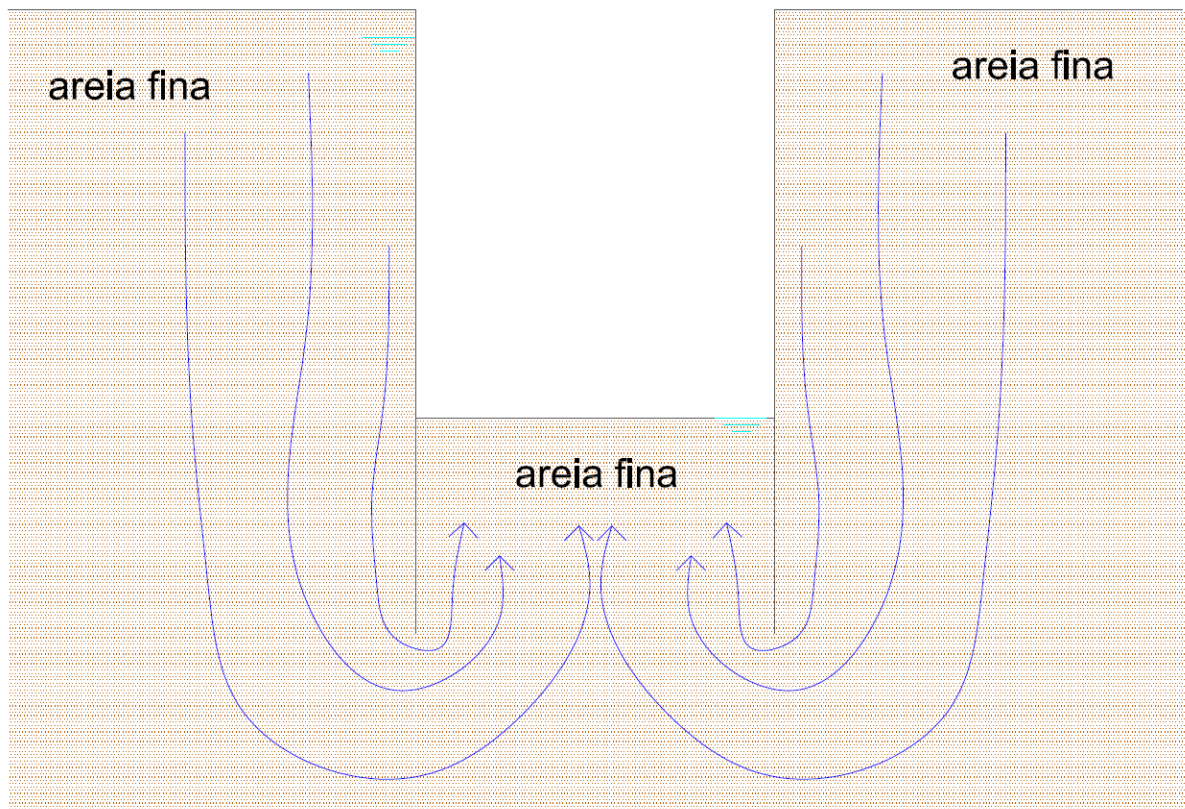
Figura 15 – Exemplo da ocorrência de gradiente crítico (areia movediça) em escavação.

Assim como nesse exemplo, a possibilidade de se atingir o gradiente crítico ocorre também na situação em que estacas-prancha são ancoradas em uma escavação em areia (fig. 15), na qual o nível d'água é rebaixado para que se possa trabalhar a seco no local. Caso ocorra a perda de resistência, devido à presença do estado de areia movediça, “mergulhão” as pessoas e equipamentos que estiverem trabalhando no fundo da escavação e, eventualmente, ocorrerá a ruptura do escoramento por falta de sustentação lateral.

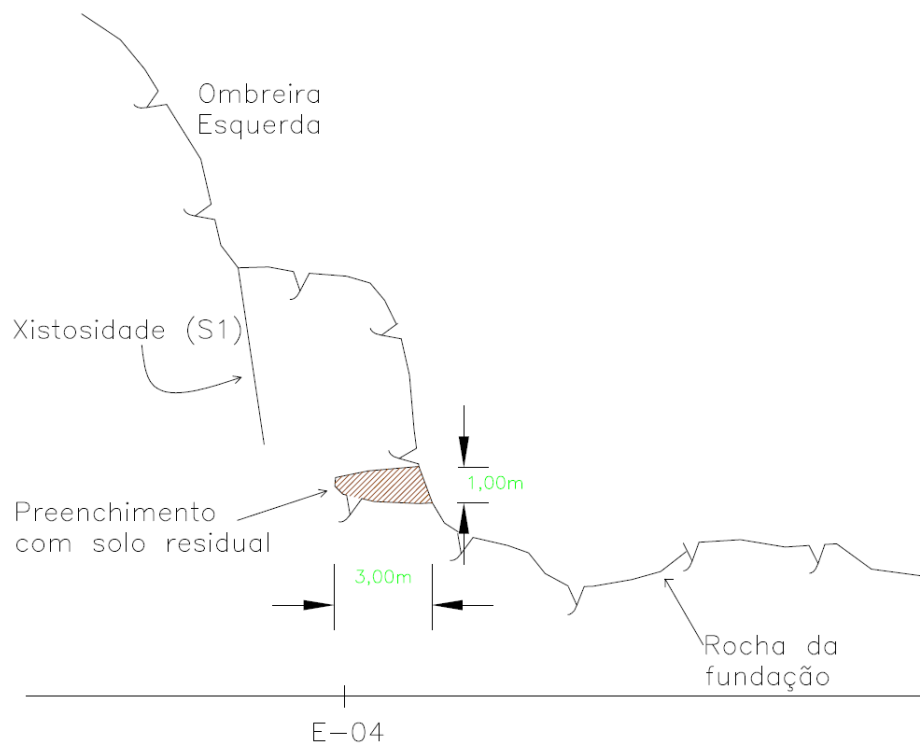
Figura 16 – Reprodução do modelo geológico local. (Adaptado de : Parecer técnico sobre as causas da ruptura da barragem de Camará, 2004).

Durante a mesma visita, foram realizadas quatro perfurações com perfuratriz (*rock drill*) no sentido da extensão lateral do preenchimento de solo da fratura e foram detectadas profundidade máximas de 3,0 m e mínimas de 1,6 m (fig.16).

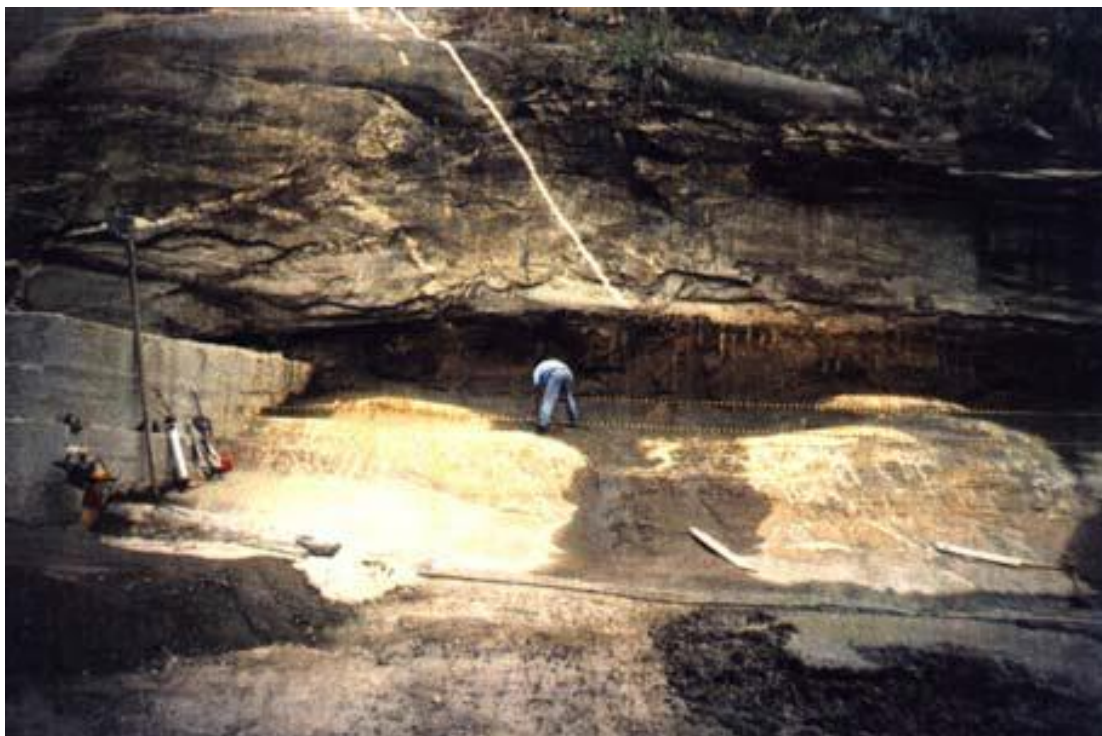
Figura 18 - Falha aflorante nas escavações da ombreira esquerda, Fonte: Parecer técnico sobre as causas da ruptura da barragem de Câmara, 2004.

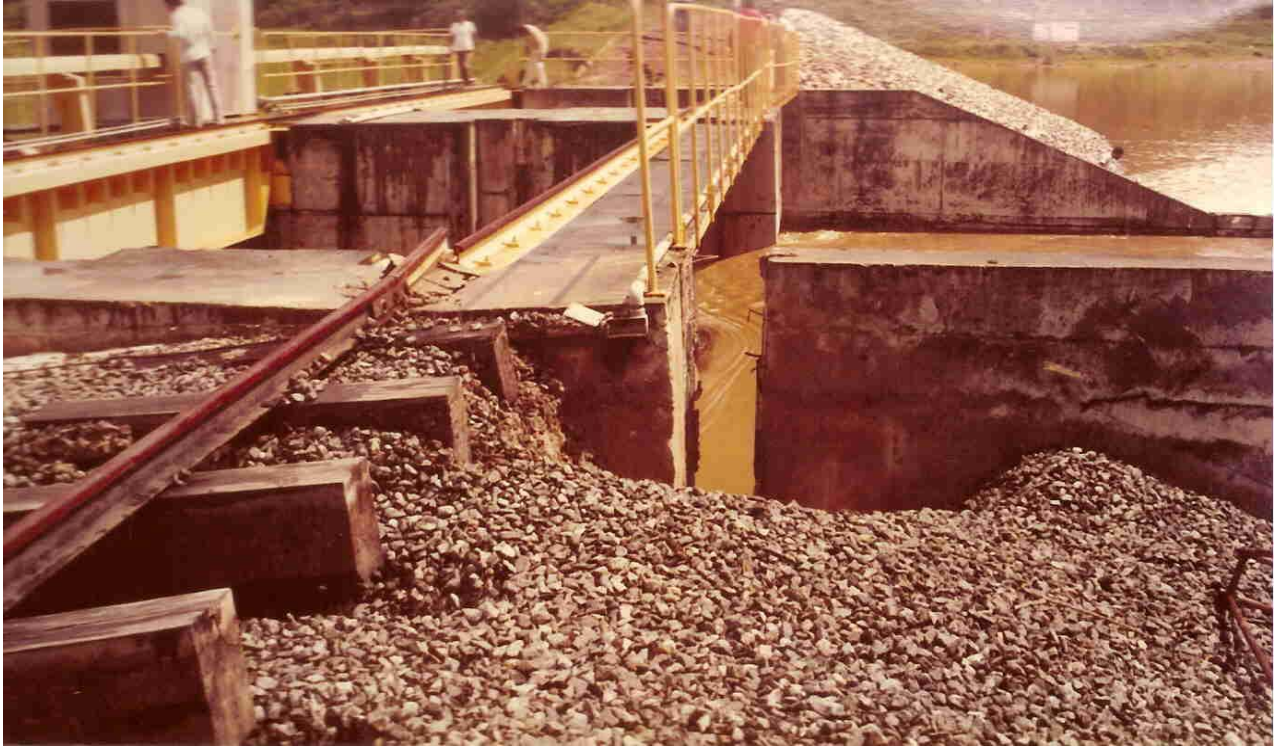
Figura 22 – Deslocamento do vertedouro. Fonte: Erton, 1999.

O processo de ruptura da barragem pode ser descrito da seguinte maneira; primeiramente pôde-se perceber o deslocamento ou destruição parcial da laje do rápido (fig. 22). Logo após, ocorreu de forma rápida, devido aos altos gradientes de saída, o erosão tubular regressiva da camada de brita e de areia que estava presente na fundação do canal sangradouro (fig. 23).

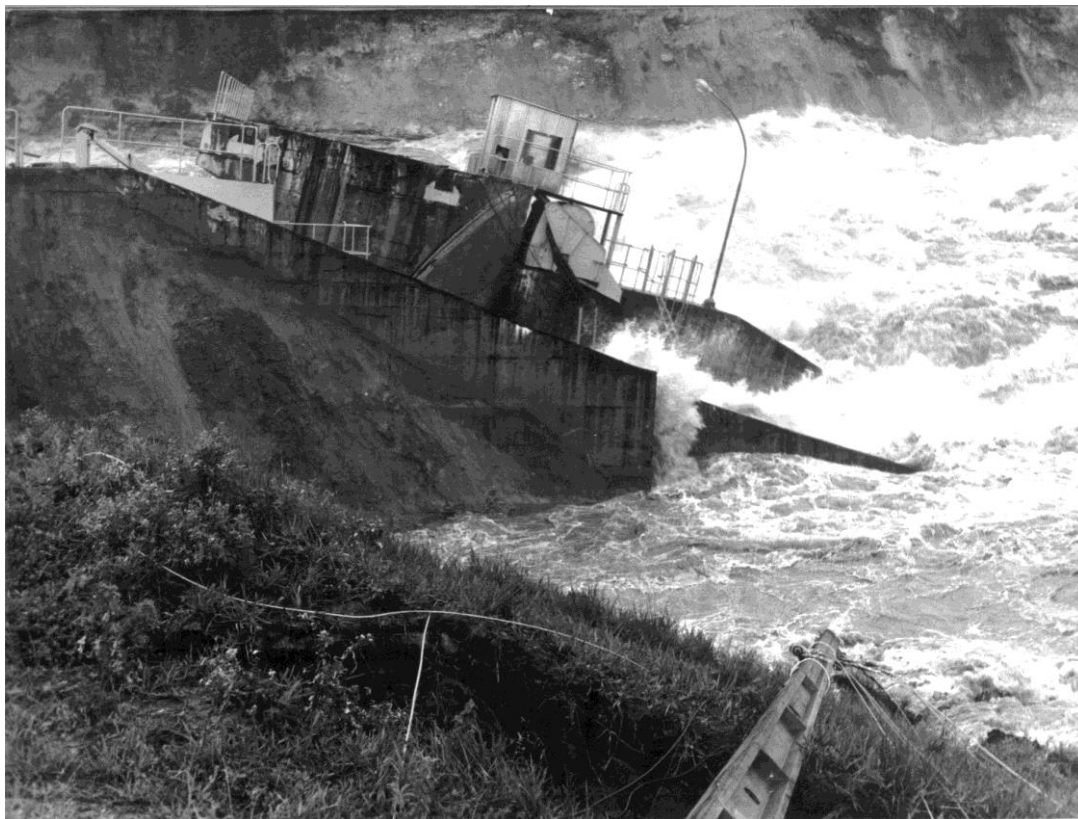
Figura 25 – Ruptura no contato entre o muro direito e o vertedouro, Fonte: Erton, 1999.

A comporta da direita não resistiu aos esforços atuantes e foi arrastada pela força da água. Finalmente as águas rompem o contato entre o muro direito e o vertedouro (fig. 25), local por onde foi escoada toda a água presente no reservatório.

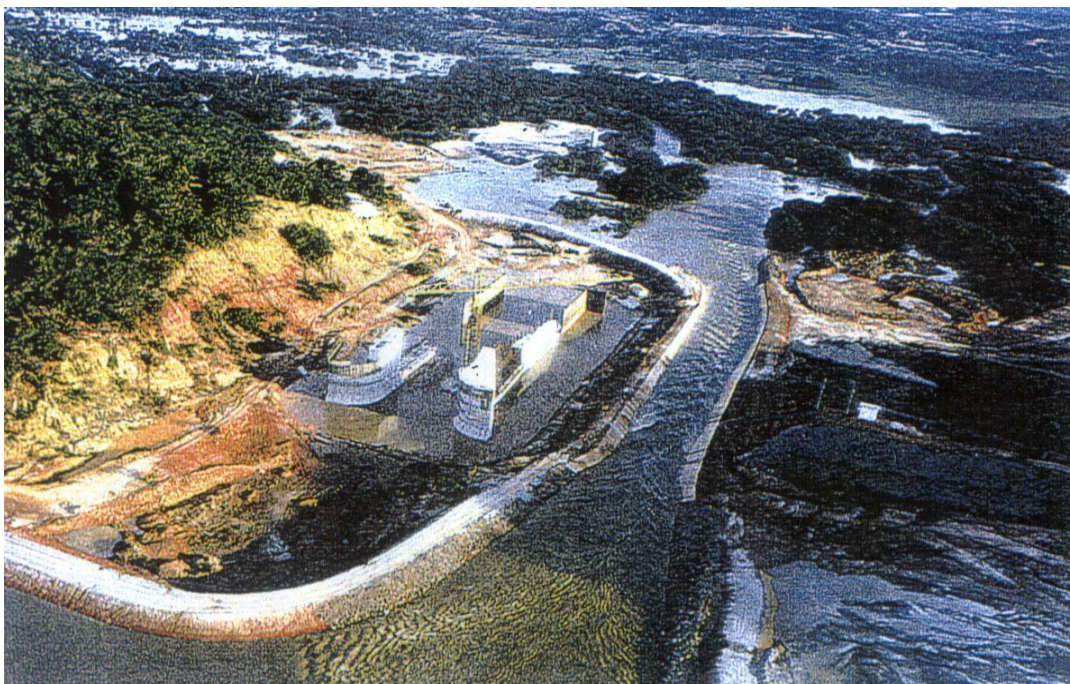
Figura 29 – Ensecadeira e canal de desvio revestido em concreto, Fonte: Carvalho, 1999.

Foram adotadas como etapas desse novo processo construtivo: a limpeza da área, com remoção de 10.000 m³ de concreto, porém, aproveitando toda a estrutura da bacia de dissipação; construção de um canal de desvio revestido em concreto (fig. 29).

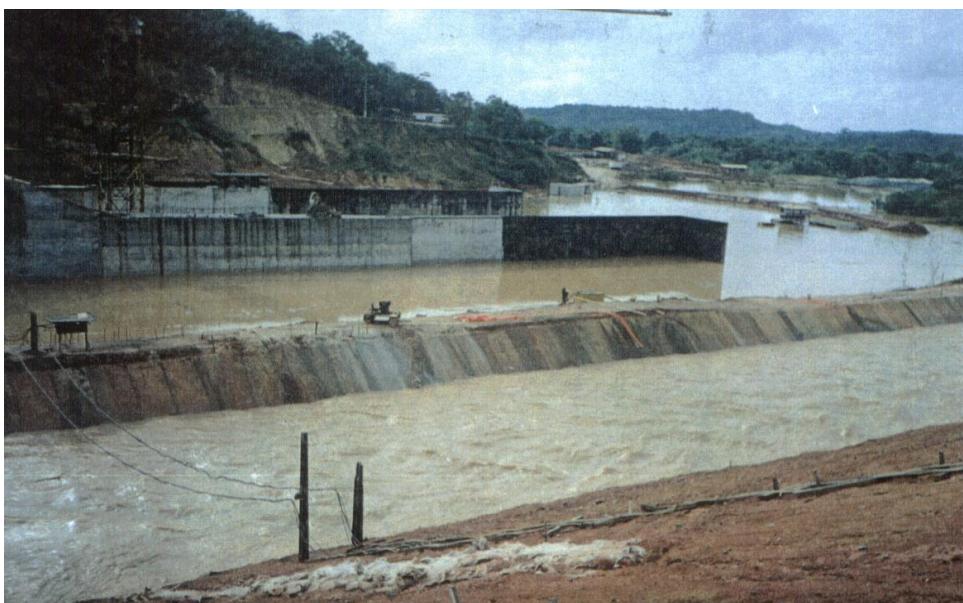
Figura 30 – Área protegida pela ensecadeira alagada devido forte chuva, Fonte: Erton, 1999.

Durante a etapa de reconstrução da barragem uma forte chuva atingiu a região, dia 20 de dezembro de 1999 o que ocasionou o alagamento da área protegida pela ensecadeira (fig. 30). Após esse imprevisto, foram tomadas medidas, bombeamento da água e remoção do material saturado (fig. 31), a fim de retomarem a etapa de reestruturativa (fig.32).

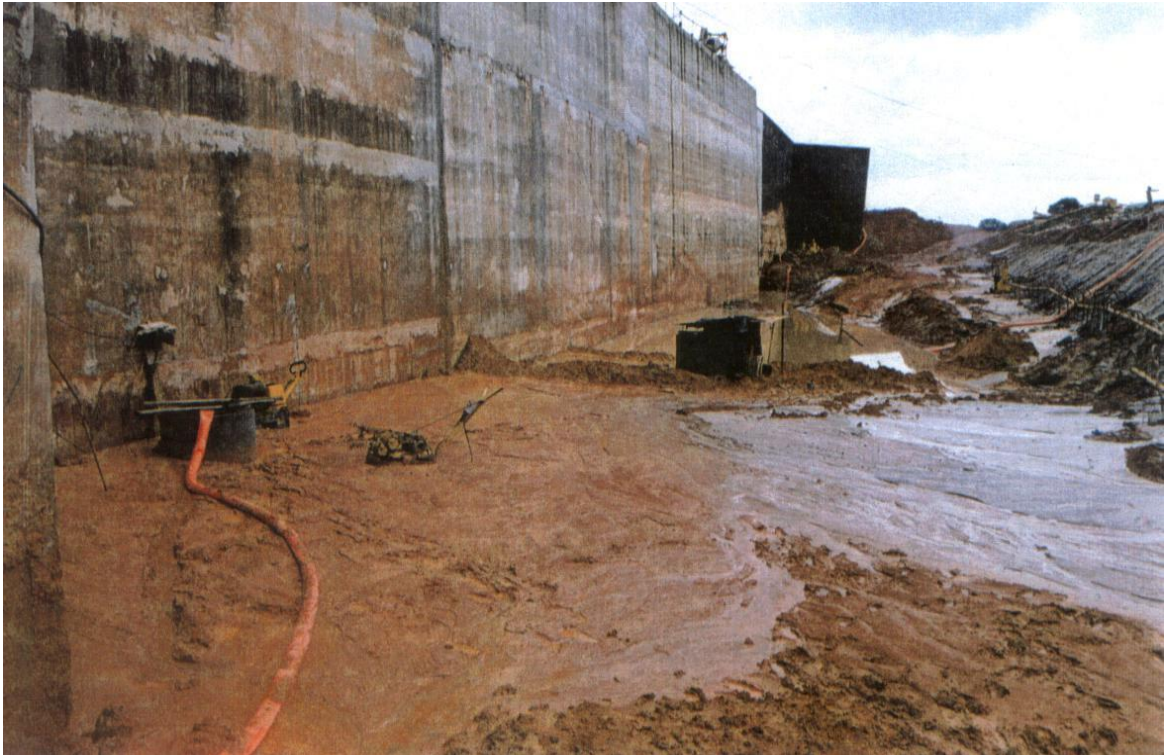
Figura 31 – Processo de remoção do material saturado, Fonte: Erton, 1999.

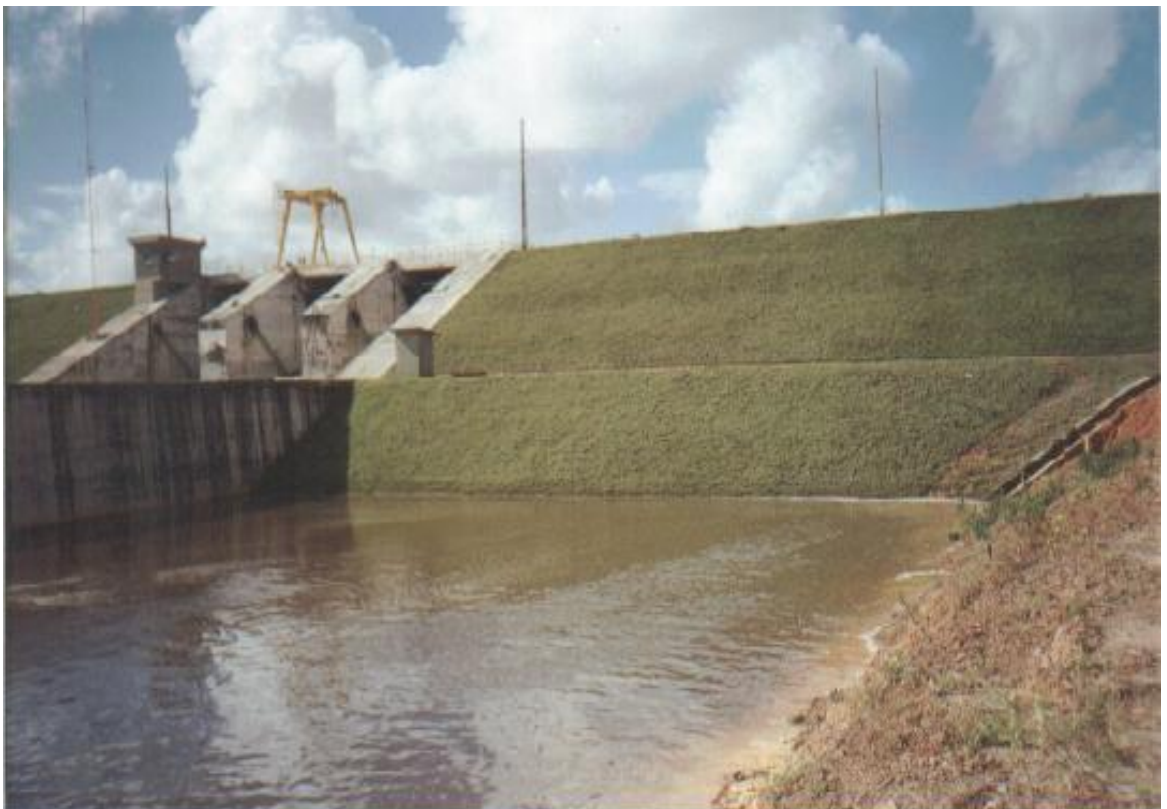
Figura 32 – Barragem de Santa Helena após processo reconstutivo, Fonte: Erton, 1999.
