ESTUDO DA PERMEAÇÃO DE HIDROGÊNIO E FRAGILIZAÇÃO PELO
HIDROGÊNIO DE UM AÇO API 5L X80

Dissertação de Mestrado apresentada ao Programa de Pós-graduação em Engenharia Metalúrgica e de Materiais, COPPE, da Universidade Federal do Rio de Janeiro, como parte dos requisitos necessários à obtenção do título de Mestre em Engenharia Metalúrgica e de Materiais.

Rio de Janeiro
Setembro de 2017

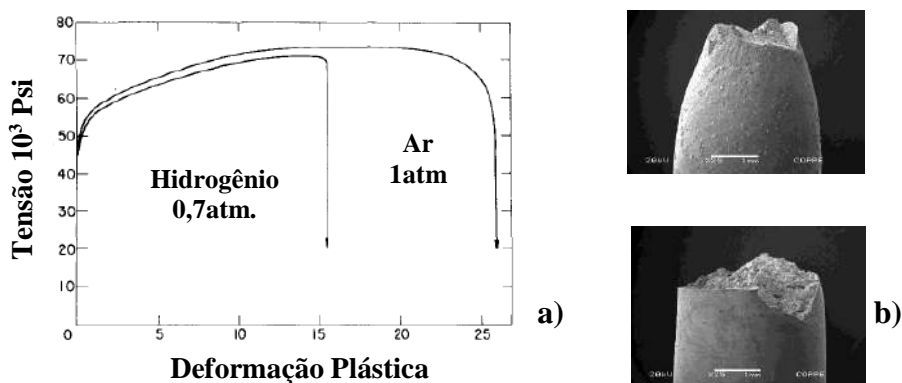
A Figura 6 demonstra como a presença de hidrogênio pode interferir na perda de ductilidade do material, resultando em menores percentuais de deformação plástica e levando a uma fratura frágil.

Figura 6: a) Efeito da presença do meio na ductilidade do ferro (adaptado BERNSTEIN, 1969); b) Superfície de fratura lateral ao ar (acima) e na presença de H (abaixo).

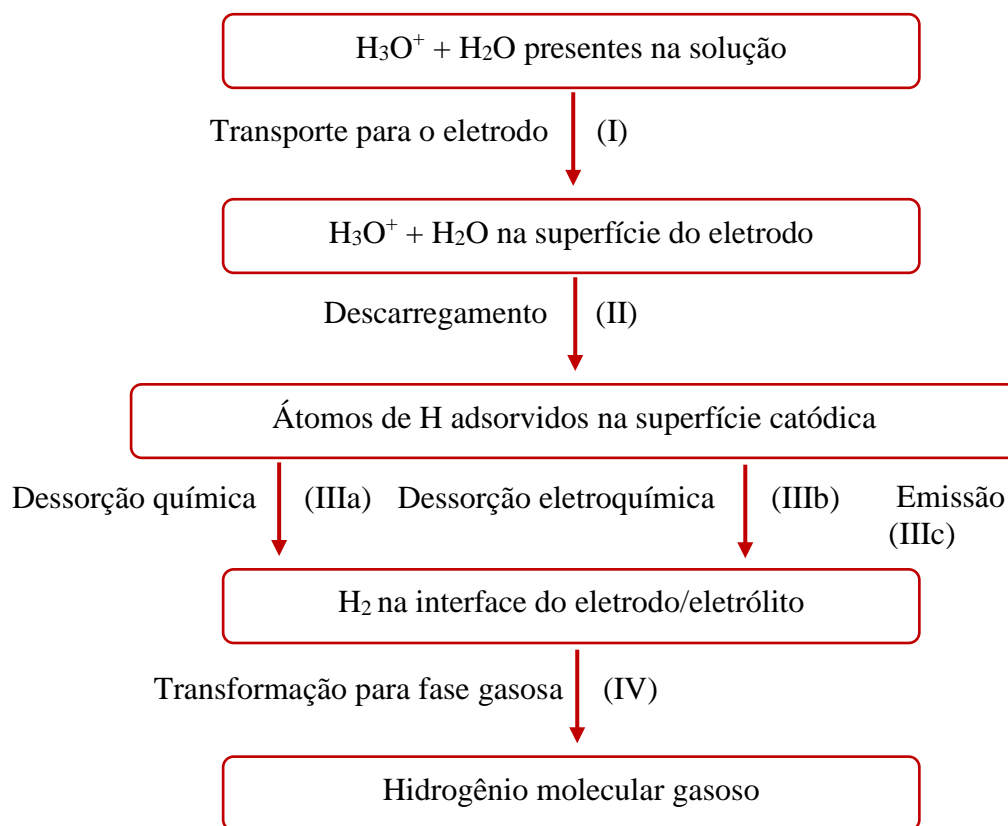
difunde para o metal. Em seu livro, Popov e White (1995) descrevem as etapas mais aceitas para as reações de evolução de hidrogênio em um metal representadas pelo fluxograma da Figura 7.

Figura 7: Esquema do processo de evolução catódica de hidrogênio (Adaptado POPOV *et al.*, 1995).

No esquema a primeira etapa acontece no seio da solução onde as espécies eletroativas são transportadas para a superfície do metal. Em seguida a ocorrem as etapas na interface metal/solução onde: primeiramente ocorre o descarregamento dos íons de hidrogênio ocasionando a adsorção desses no eletrodo (Equação 6).

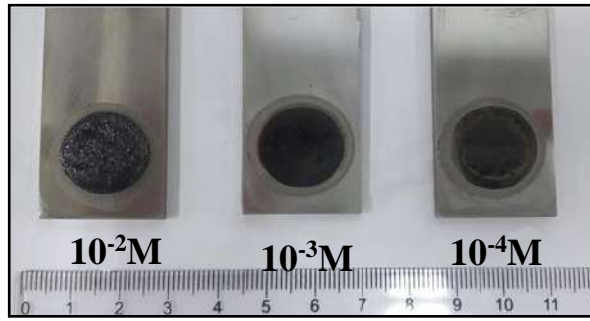
Figura 16: Formação de filme escuro na superfície dos CPs de permeação.

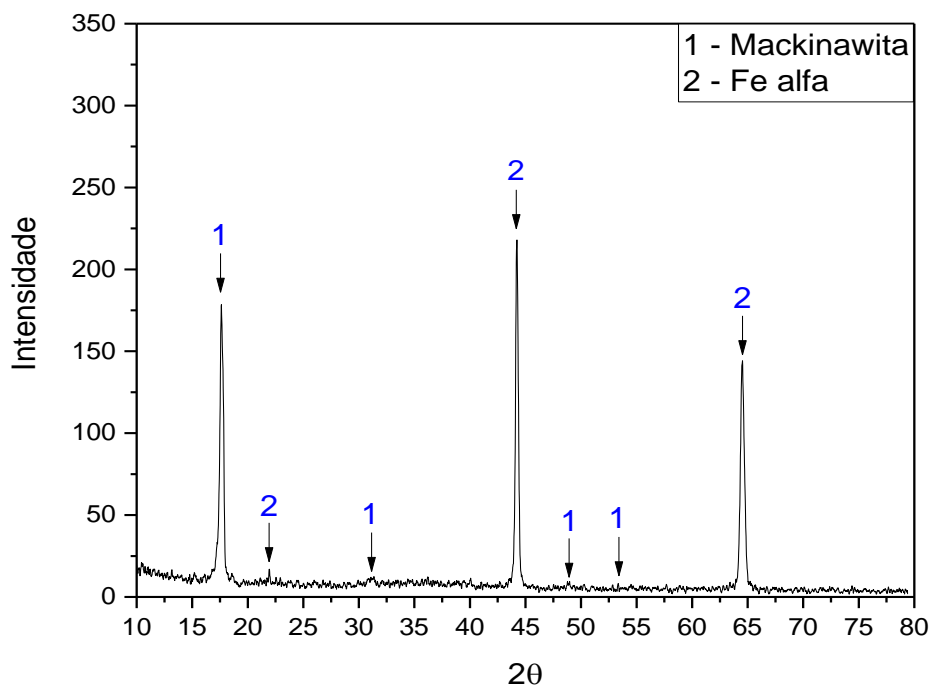
As Figuras 20, 21 e 22 mostram s espectros de DRX obtidos dos produtos de corrosão formados sob a superfície dos CPs de permeação.

Figura 22: Espectro de DRX do filme de sulfeto na solução 10^{-4}M .

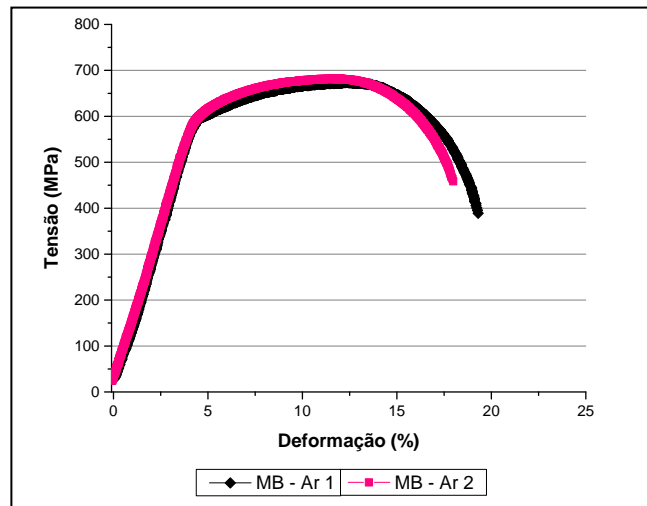
ensaiados em solução. A reprodutibilidade dos ensaios ao ar foi satisfatória como mostra a Figura 23.

Figura 23: Curva Tensão-Deformação do metal de base ao ar.

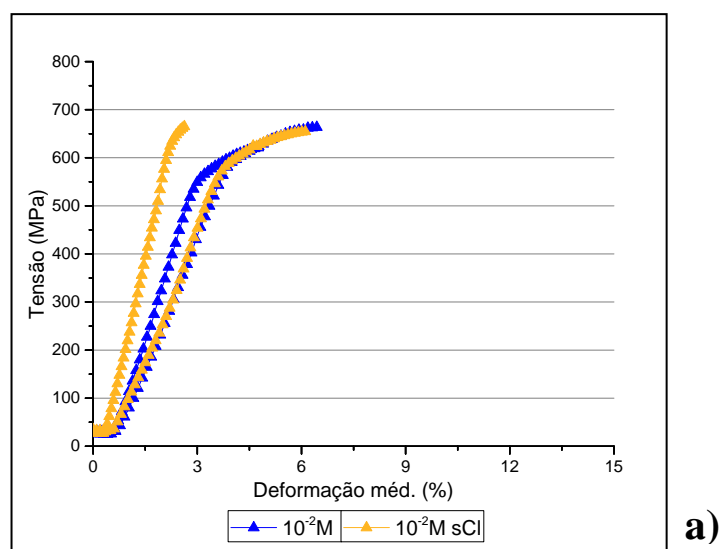
A Figura 25 apresenta as curvas tensão x deformação comparativas entre as soluções com e sem a presença de íons cloreto (Cl^-).

Figura 25: Curvas tensão x deformação dos ensaios BTDC em soluções com e sem cloreto: a) $10^{-2}M$, b) $10^{-3}M$ e c) $10^{-4}M$.

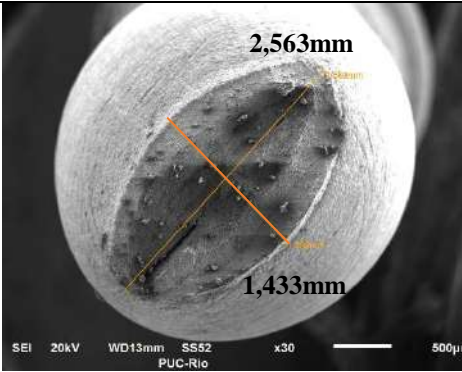
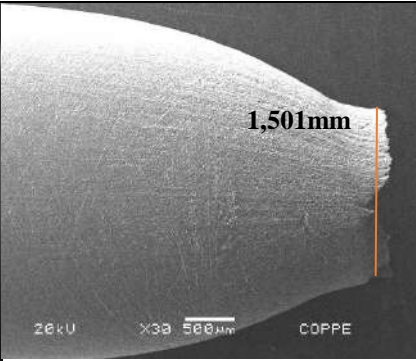
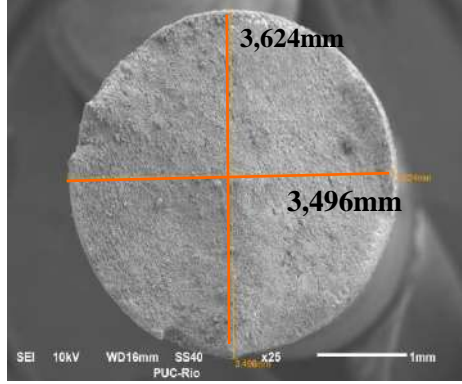
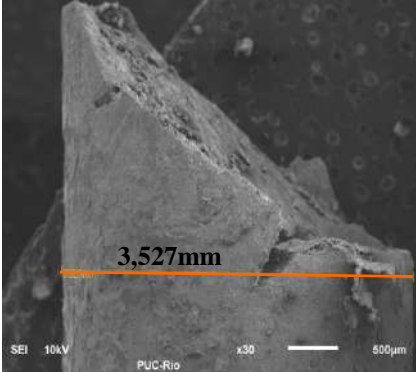
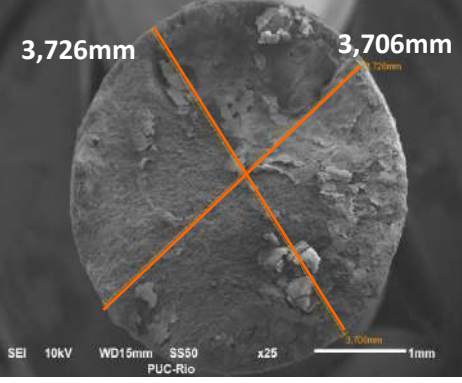
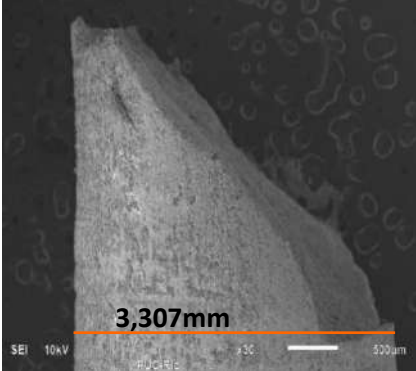
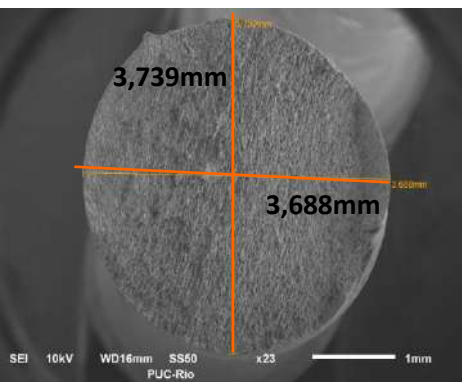
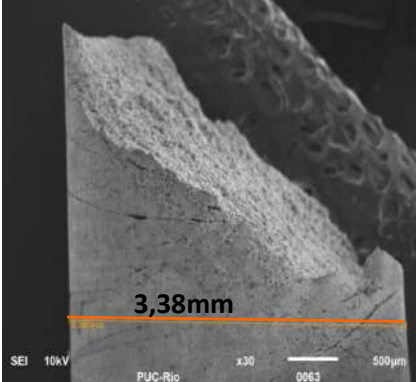
Figura 26: Medição do diâmetro final dos CPs após ensaio BTM nas soluções com cloreto.

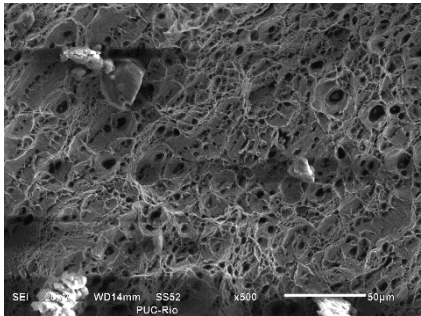
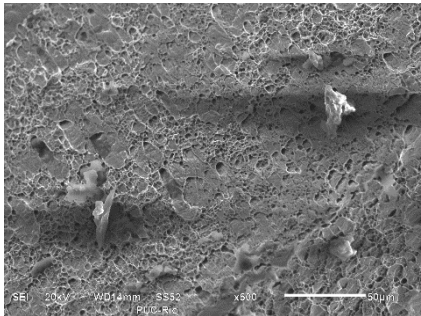
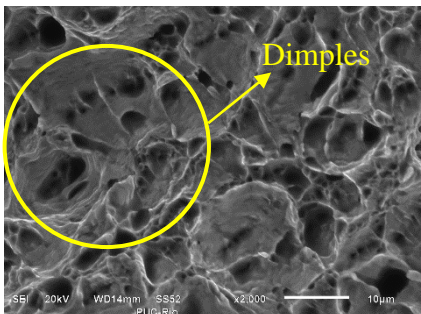
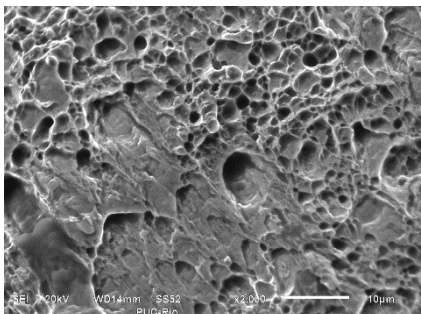
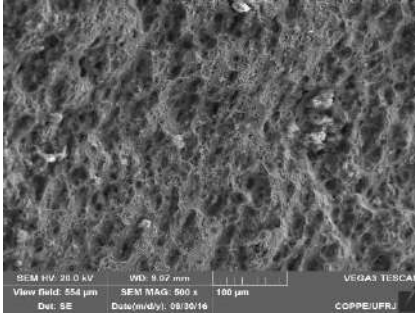
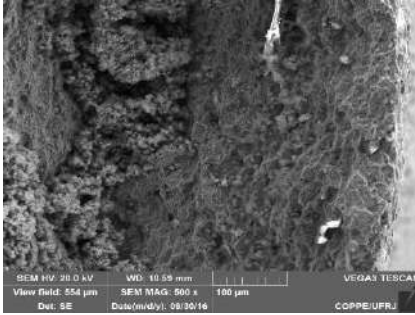
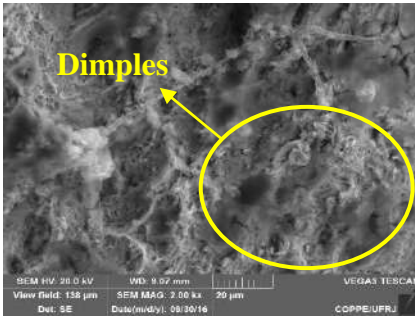
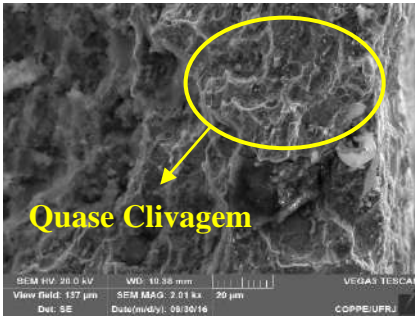
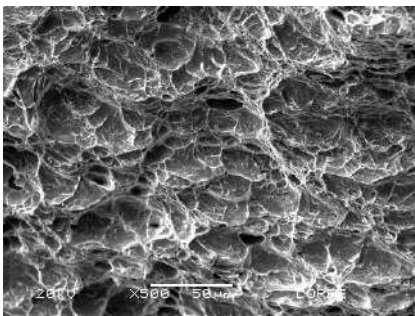
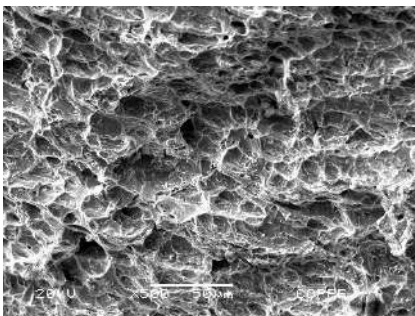
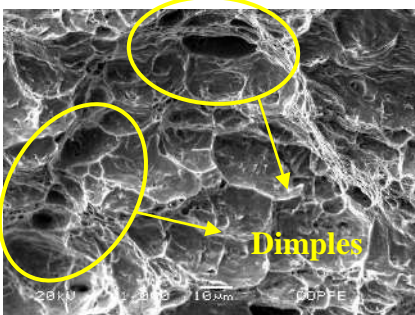
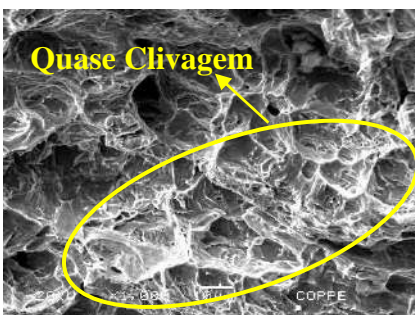
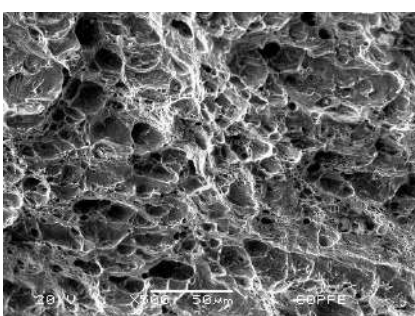
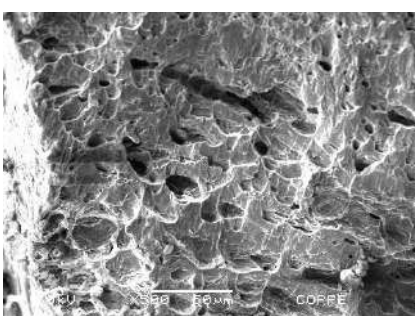
Figura 31: Fractografia da superfície de fratura do metal de base API 5L X80 dos ensaios BTB com auxílio de MEV.

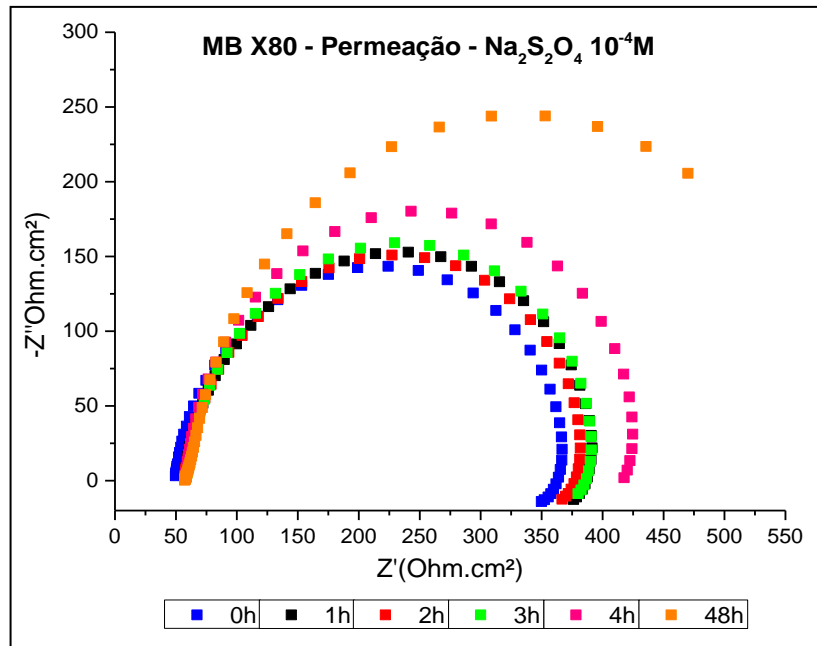
Foram realizados ensaios de impedância nas três soluções no potencial de circuito aberto, tanto durante os ensaios de permeação (estáticos) como nos de BTD (com tracionamento) para avaliar a formação de filmes na superfície.

Figura 41: Diagrama de Nyquist - CP de Permeação - Solução $10^{-4}M$.

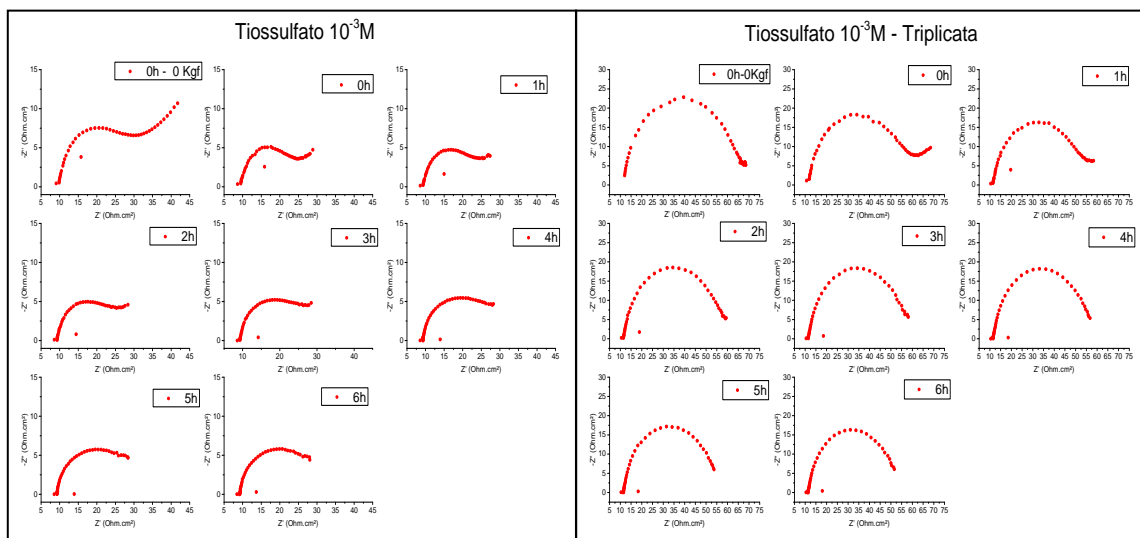
Os ensaios de impedância em conjunto com ensaios de tração BTd são mostrados nas Figuras 43, 44 e 45. Os valores de impedância obtidos foram multiplicados pela área cilíndrica do corpo de prova de tração.

Figura 44: Diagrama de Nyquist - Ensaio BTd – Solução $10^{-3}M$.

Nas primeiras horas de imersão e tracionamento percebe-se a diminuição do diâmetro dos arcos, e conseqüentemente dos valores de R_p . Porém conjuntamente ao desaparecimento do arco capacitivo a baixas frequências, os tamanhos dos arcos passam a ter valores muito próximos após 3 horas de imersão até o rompimento.
