UNIVERSIDADE FEDERAL DO RIO DE JANEIRO
ESCOLA DE ENGENHARIA
DEPARTAMENTO DE ELETRÔNICA E DE COMPUTAÇÃO

**ANÁLISE DE ERROS DE MEDIÇÃO DE UM ALGORITMO DE
ESTEREOFOTOGRAMETRIA**

DEL
Outubro/2006

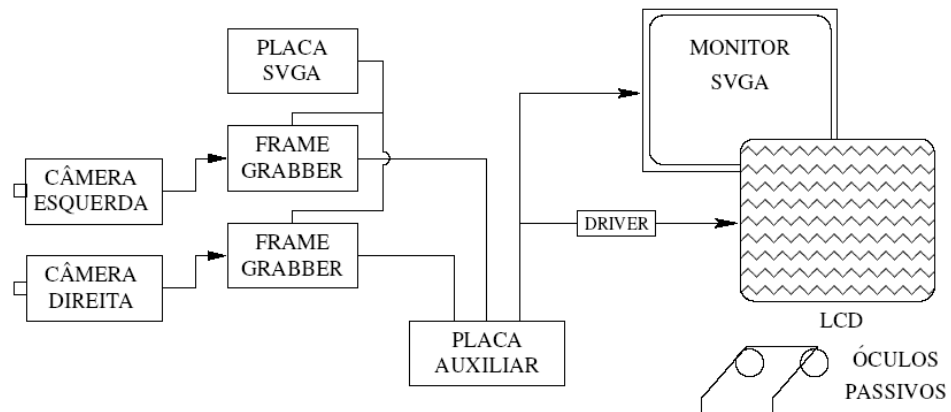
Figura 1 – Diagrama de blocos do sistema de visão estéreo.

Baseado nesta metodologia, um sistema de visão tridimensional integrado (*software e hardware*) foi desenvolvido. Este sistema é dividido em três estágios: aquisição de imagens estéreo, pré-processamento das imagens, e reconstrução tridimensional, como mostra a Figura 1.

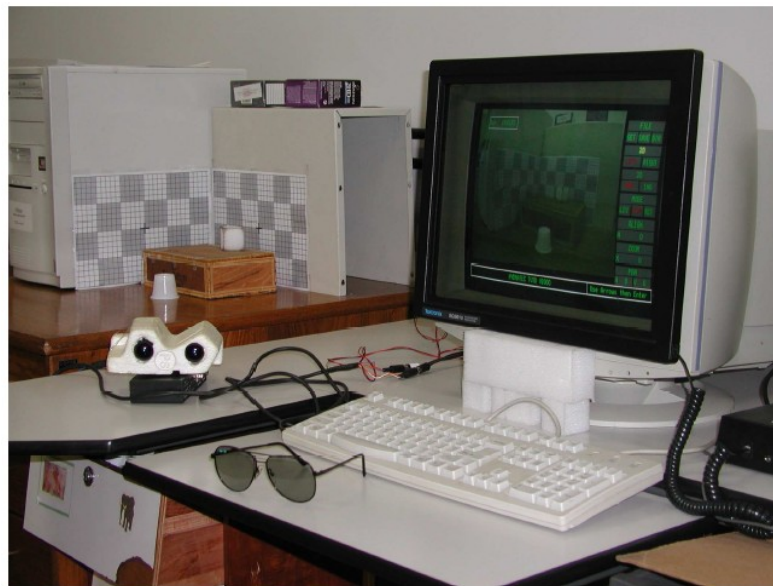
Figura 2 – Sistema de visão estéreo.

As câmeras CCD foram montadas em uma base fixa, alinhadas horizontalmente, e com uma linha-base (distância entre os centros ópticos de cada câmera) de cerca de 5,5 cm. Esse valor adotado (5,5 cm) corresponde aproximadamente à distância entre os olhos de um ser humano adulto permitindo, ao usuário do sistema, a sensação de tele-presença.

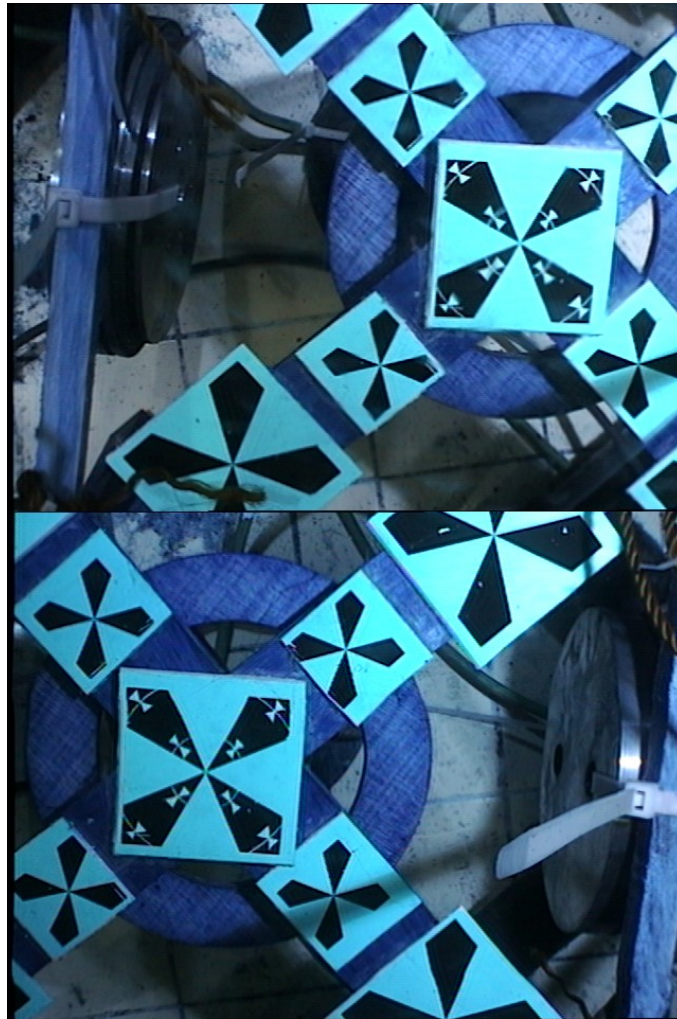
Par de Imagens 1

Durante a análise da imagem 1, como mostra a Figura 5, observamos que os pontos associados aos maiores erros estão no ciclo 3 em todas as direções. Verificando na imagem, percebemos que alguns destes pontos estão próximos das bordas da imagem. Como nestas regiões há uma maior distorção das câmeras, este pode ter sido um fator que contribuiu para os erros nestas medidas. No entanto, como estes erros não foram muito maiores que os demais, mantivemos as medidas obtidas no ciclo 3 desta imagem no conjunto de análise.

Figura 5–Imagem 1: esquerda (acima) e direita (abaixo), obtidas com as câmeras SS7.

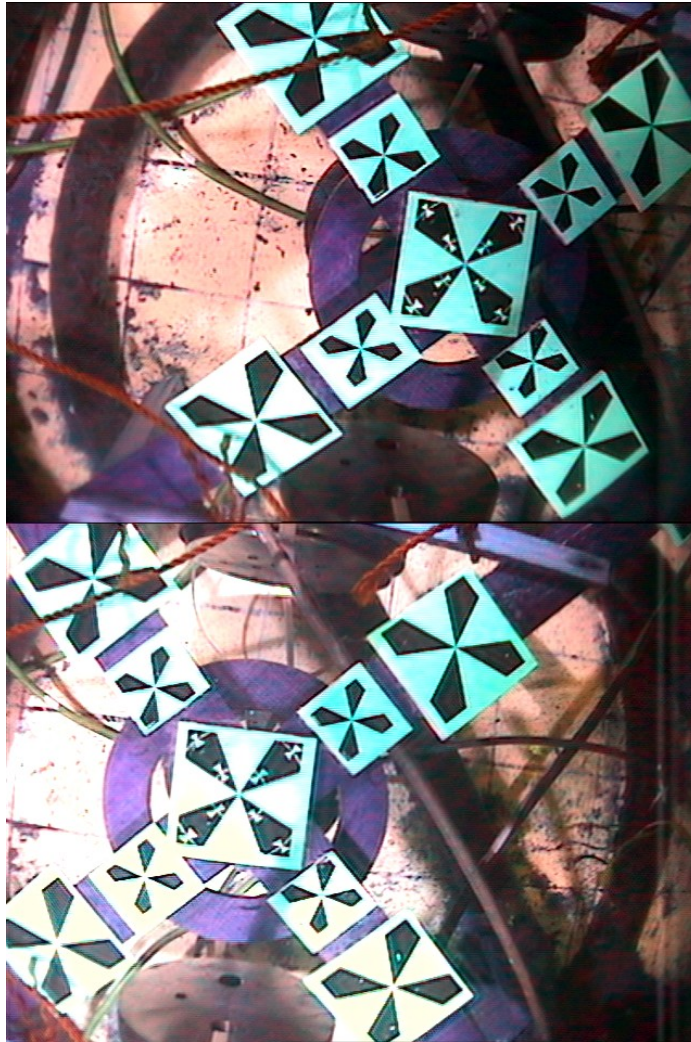
Par de Imagens 5

A imagem 5, mostrada na Figura 16, está nítida, apesar de apresentar erros maiores de 1%. Estes erros ocorreram em pontos do ciclo 4, que estão muito próximos da borda da imagem (região com maior distorção das lentes).

Figura 16 – Imagem 5: esquerda (acima) e direita (abaixo) obtidas com as câmeras Hydratec.

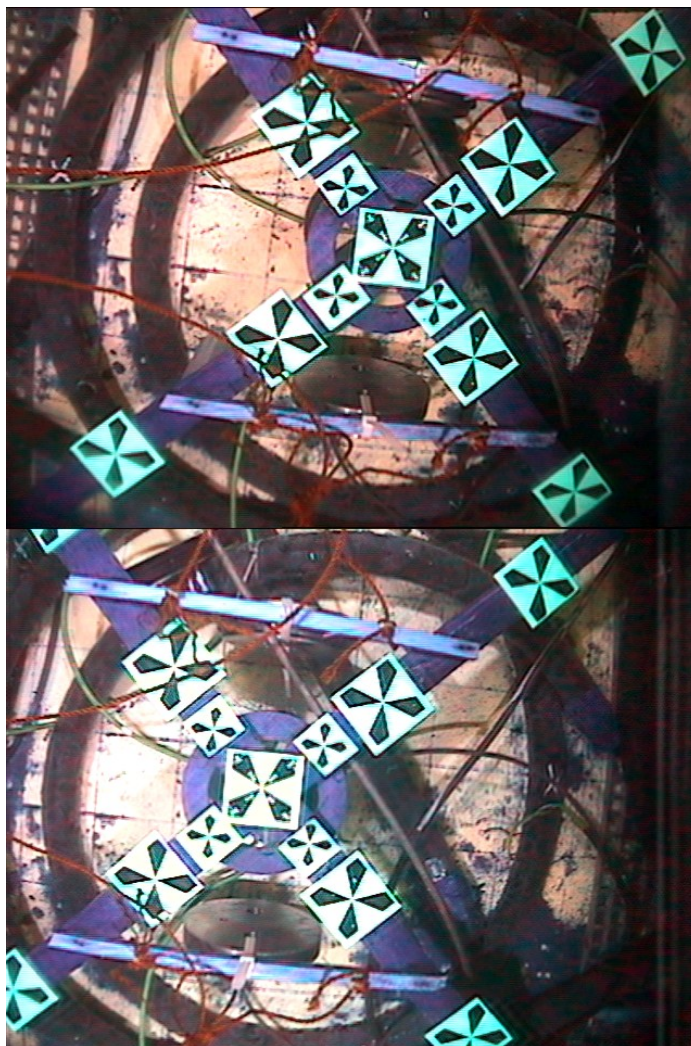
Par de Imagens 6

A imagem 6, mostrada na Figura 17, esta nítida, visualmente perfeita, e apresentou erros no qual consideramos pequenos, por estarem abaixo de 1%.

Figura 17 – – Imagem 6: esquerda (acima) e direita (abaixo) obtidas com as câmeras Hydratec.

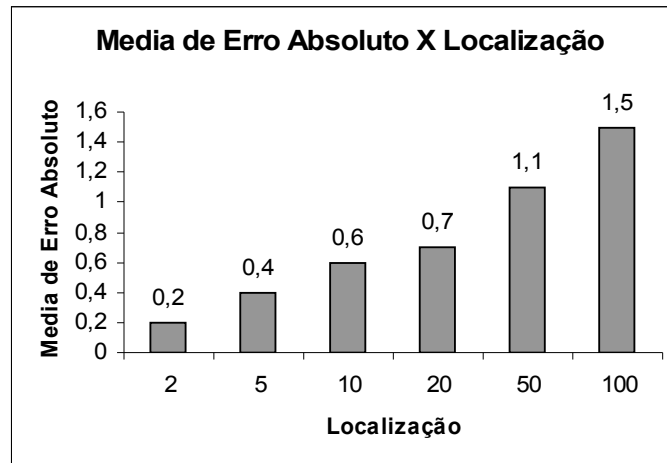
Podemos observar nos gráficos das Figuras 23 e 24 o aumento do erro absoluto com relação à dimensão do objeto. Tal efeito deve-se ao fato de objetos maiores terem sido medidos a profundidades maiores e, portanto, com menor resolução nas imagens.

Figura 23 – Gráfico do erro absoluto em relação a dimensão do objeto medido (LOBJ) com câmeras

Figura 24 – Gráfico do erro absoluto em relação à dimensão do objeto medido (LOBJ) com câmeras SS7.

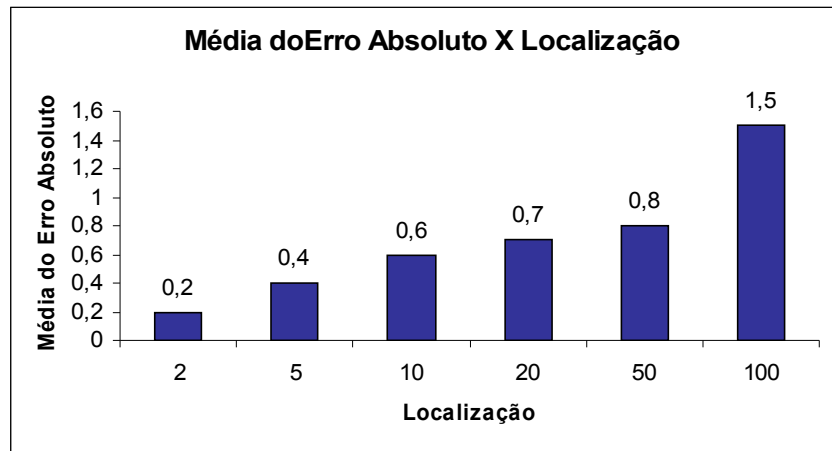
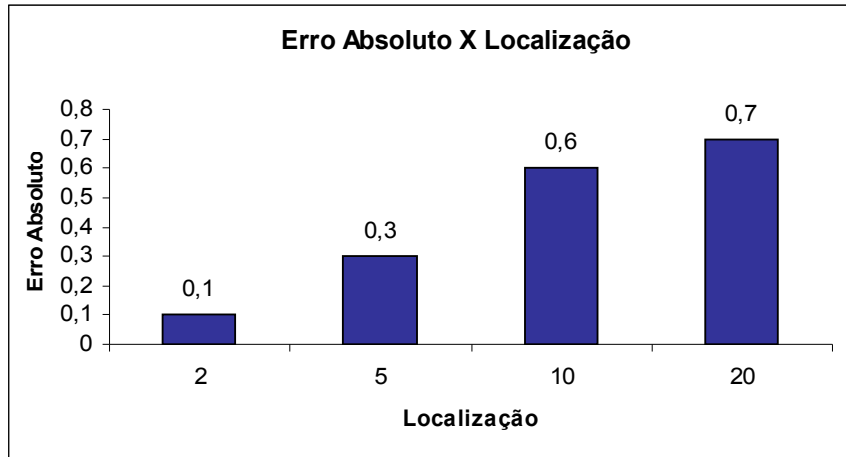
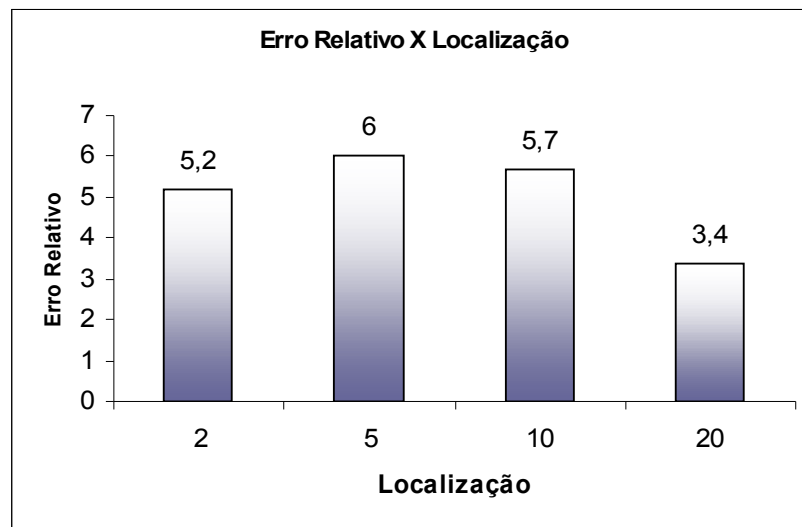
Deve-se observar nos gráficos abaixo, que os erros relativos para baixas localizações (LOBJ) são significativamente maiores utilizando as calibrações com os grids grande e gigante que os erros obtidos com o grid pequeno. Como podemos observar nas Figuras 27, 29, 31 respectivamente.

Para Localização (LOBJ) maiores que 10 cm, os erros são aproximadamente iguais para todos os grids.

Figura 27 – Gráfico dos erro absoluto em relação à dimensão do objeto medido (LOBJ) com câmeras SS7, utilizando grid Gigante.

Figura 28 – Gráfico do erro relativo em relação à dimensão do objeto medido (LOBJ), com câmeras SS7 utilizando grid Gigante.

Figura 29 – Gráfico do erro absoluto em relação à dimensão do objeto medido (LOBJ) com câmeras da SS7, utilizando grid Grande.

Figura 30 – Gráfico do erro relativo em relação à dimensão do objeto medido (LOBJ) com câmeras SS7, utilizando grid Grande.

Figura 31 – Gráfico do erro absoluto em relação à dimensão do objeto medido (LOBJ) com câmeras SS7, utilizando grid pequeno.

Figura 32 – Gráfico do erro relativo em relação à dimensão do objeto medido (LOBJ) com câmeras SS7, utilizando grid pequeno.

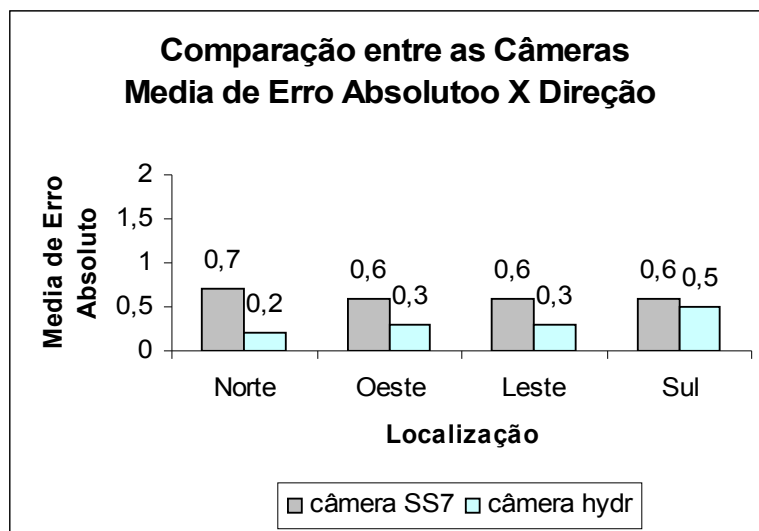
Figura 32 – Gráfico dos erros relativos para as diferentes direções (Norte, Sul, Leste e Oeste), com as câmeras Hydratec e SS7.

Figura 33 – Gráfico dos erros absolutos para as diferentes direções (Norte, Sul, Leste e Oeste), com as câmeras Hydratec e SS7.

Os erros absolutos e relativos médios com as câmeras da Hydratec são menores do que com as câmeras da Subsea para todas as direções. Por terem um ângulo menor, espera-se que as medições da Subsea sejam mais precisas.(sendo iguais todos os demais fatores) provavelmente, mais medições com a hydratec irão mostrar isto mesmo.

Na direção Leste, foi onde encontramos o menor erro relativo com as câmeras da Hydratec, já no erro absoluto o menor erro se encontra na direção Norte também com as câmeras da Hydratec.

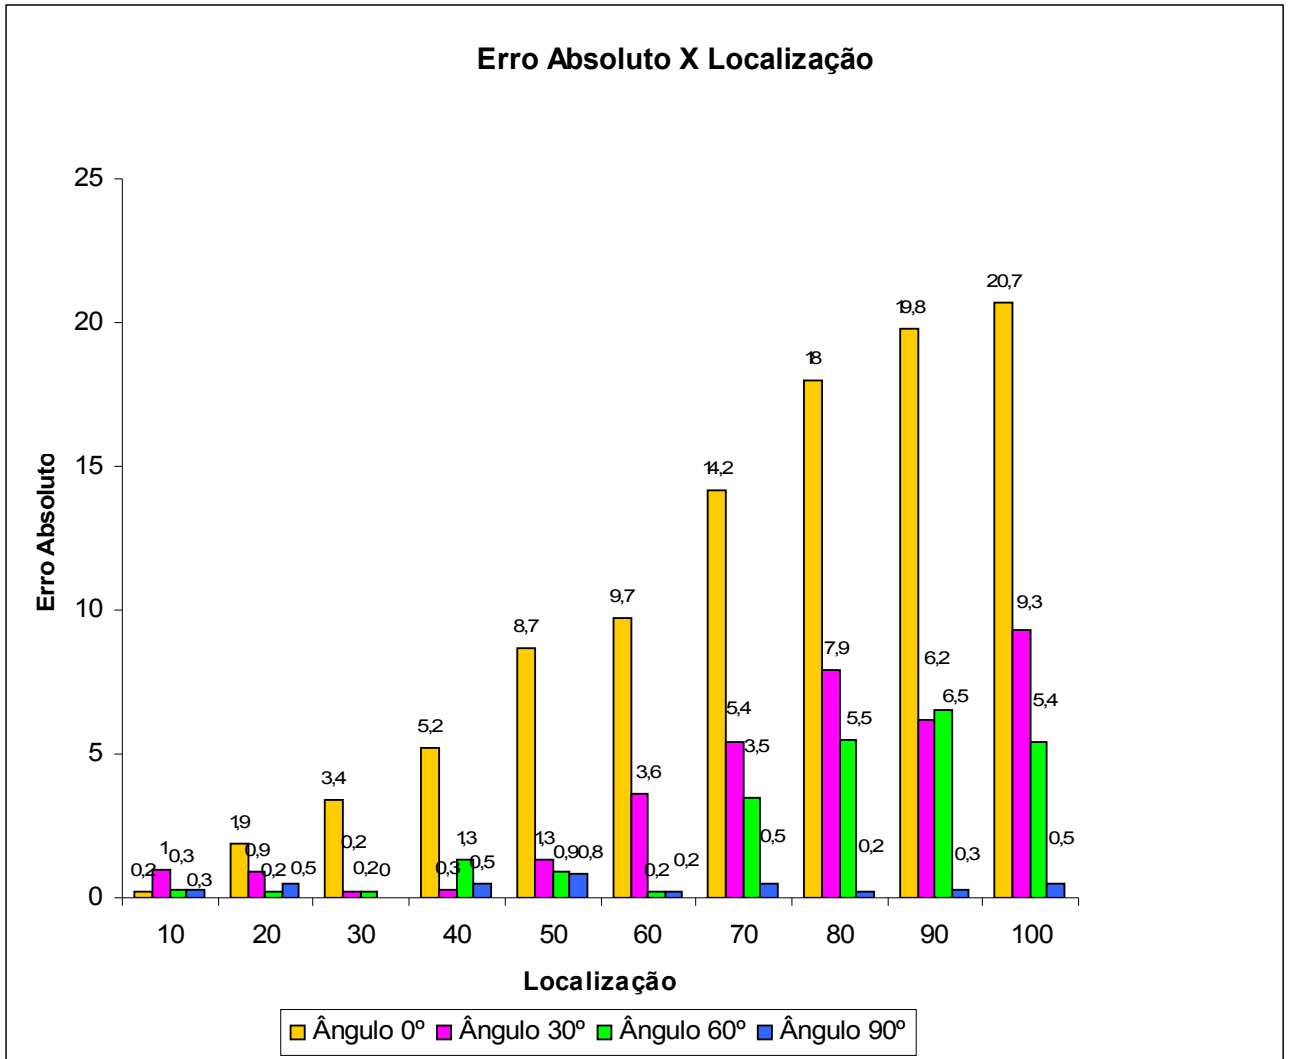
As conclusões anteriores podem ser melhor visualizadas nos gráficos abaixo, que apresentam os erros absolutos para as quatro posições da régua.

Figura 43 – Gráfico dos erros absolutos médios por localização (LOBJ), com todos os graus de inclinação.
