ESTUDO SOBRE A ESTABILIDADE DA  
ENCOSTA DO MORRO DE SAPINHATUBA I,  
ANGRA DOS REIS, RJ

Projeto de Graduação apresentado ao  
Curso de Engenharia Civil da Escola  
Politécnica, Universidade Federal do Rio  
de Janeiro, como parte dos requisitos  
necessários à obtenção do título de  
Engenheiro.

Este trabalho apresenta o estudo de estabilidade da encosta do Morro de Sapinhatuba I, localizado na região central do Município de Angra dos Reis, RJ.

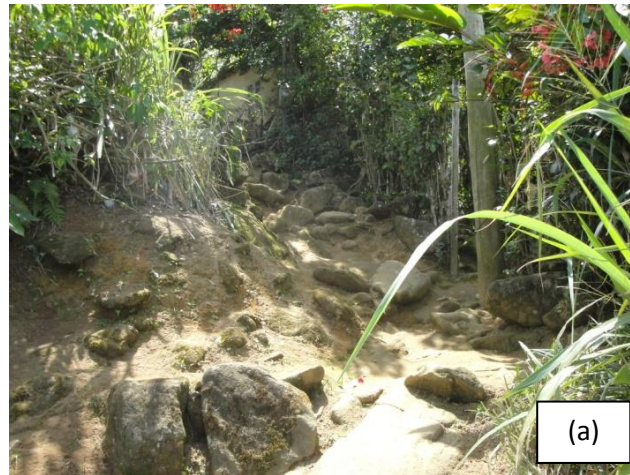
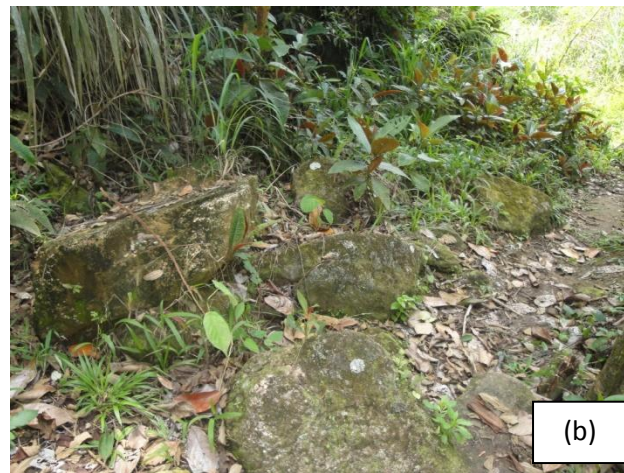
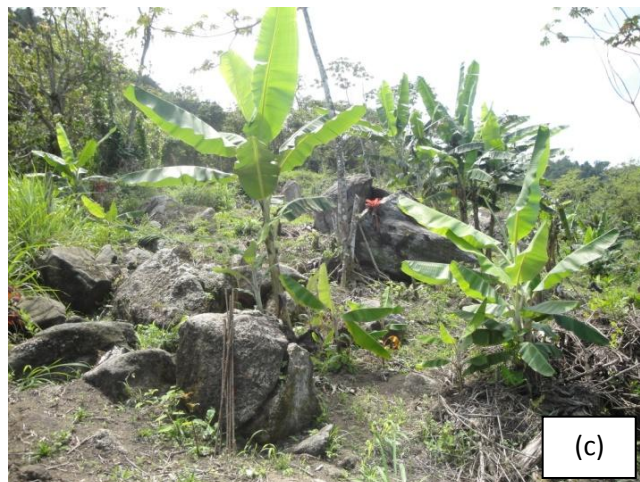
Durante o presente trabalho, conforme visita realizada ao morro de Sapinhatuba I em 04/11/2011, verificou-se a presença de matacões e blocos (figura 6) nas regiões mais baixas e blocos de grandes dimensões (figura 7) nas regiões mais altas da encosta.

Figura 6 – Matacões e blocos menores (visita 04/11/2011)

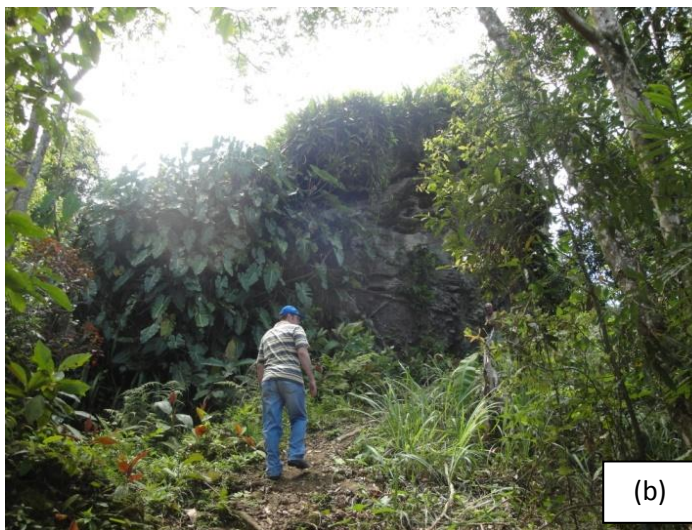
Figura 7 – Blocos maiores na parte superior da encosta (visita 04/11/2011)

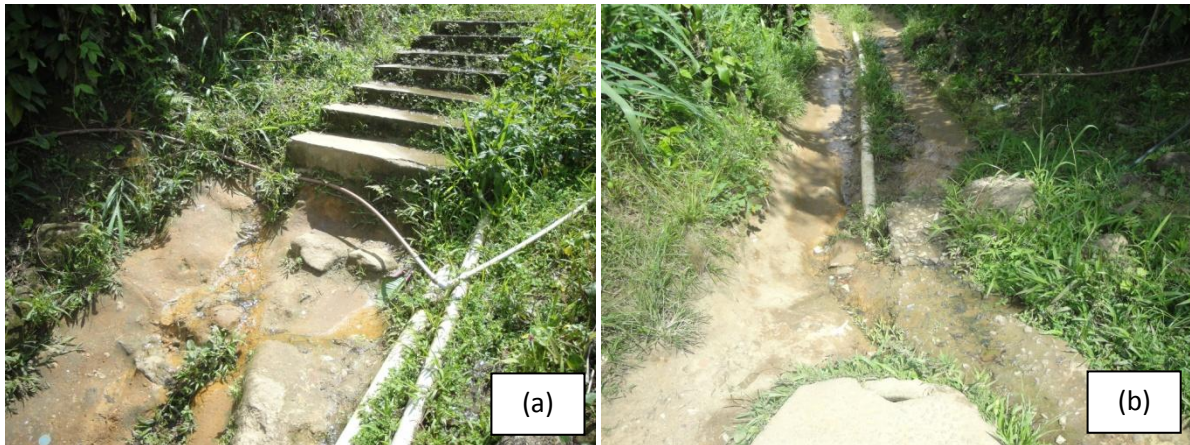
Foram observados, durante a visita técnica realizada no local (04/11/2011), pequenos córregos em alguns pontos ao longo da encosta. Havia também, ao longo da encosta, alguns indícios de ações antrópicas que podem contribuir com a instabilização da encosta, ressaltando ligações deficientes de água e esgoto (figura 10) e pequenos cortes inadequados do terreno para implantação de construções.

Figura 10 – Tubulações de água e esgoto deficientes (visita 04/11/2011)

Durante a visita técnica foram observadas algumas ações antrópicas que podem contribuir para a instabilização da encosta, como exemplos, as ligações hidro-sanitárias deficientes e pequenos cortes inadequados no terreno para a implantação de construções. Essas ações devem ser evitadas para não agravarem a instabilização da encosta do Morro de Sapinhatuba I.

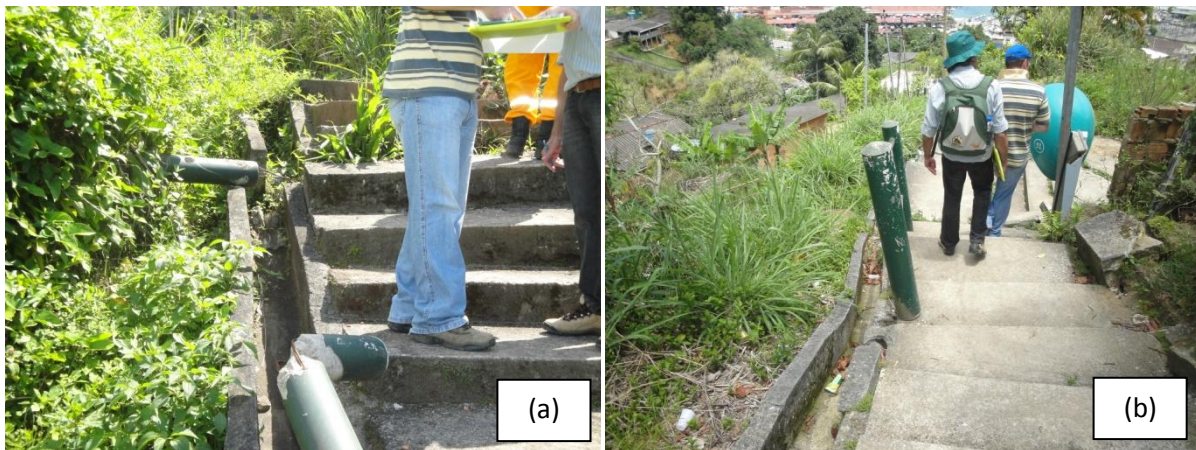
Há alguns anos foi detectada intensa movimentação da massa de solo através de indícios como canaletas de drenagem desalinhadas (figura 11), postes desaprumados (figura 12), trincas no solo e no calçamento (figura 13) e em construções (figura 14). Por conta dessa movimentação, a Prefeitura Municipal de Angra dos Reis interditou muitas das moradias, já tendo inclusive demolido boa parte delas.

Figura 11 – Canaletas desalinhadas (visita 04/11/2011)

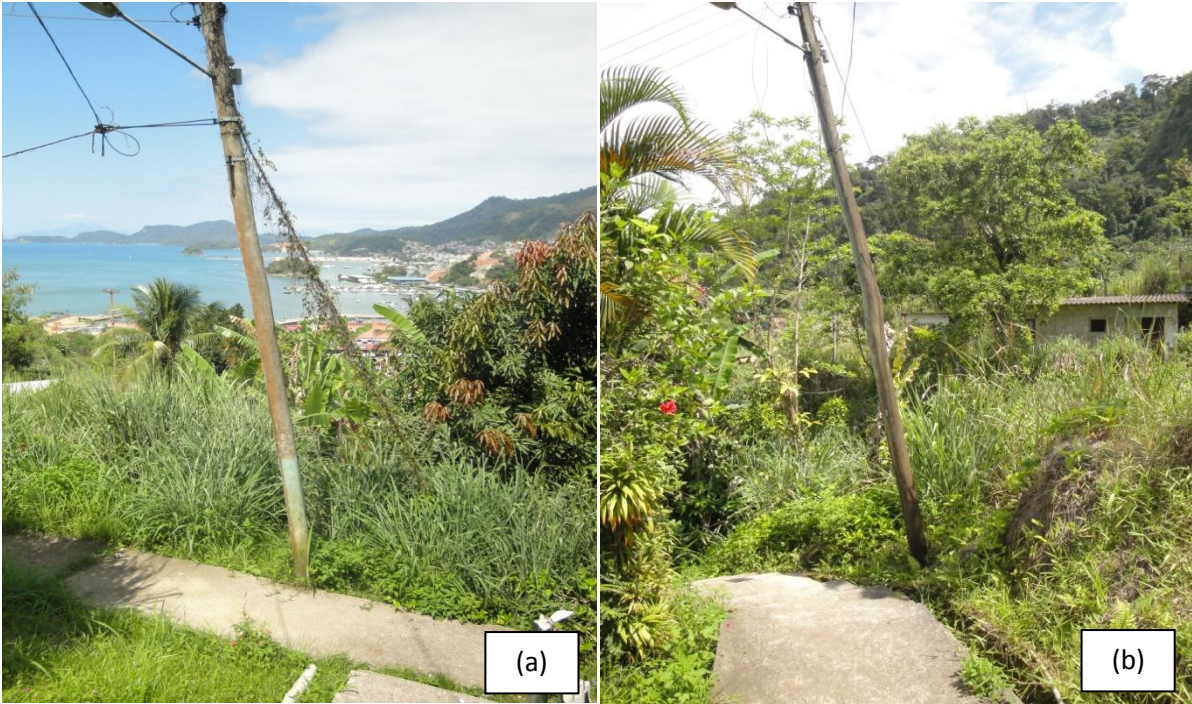
Figura 12 – Postes desaprumados (visita 04/11/2011)

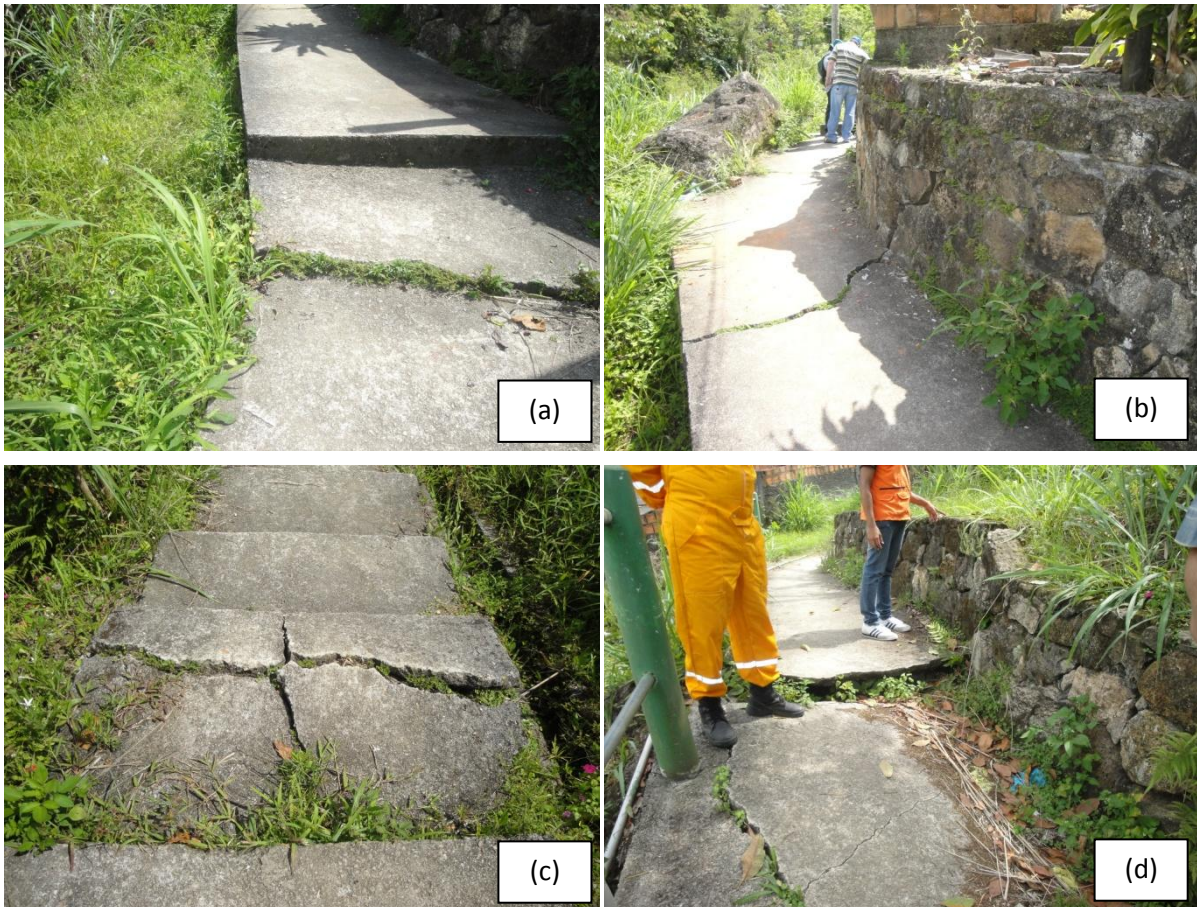
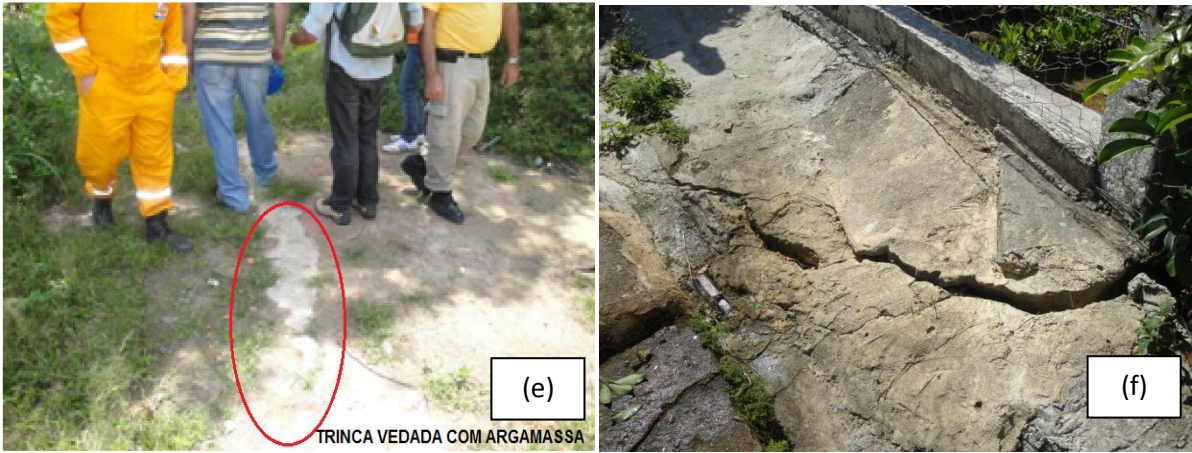
Figura 13 – Trincas no solo e calçamento do Sapinhatuba I (visita 04/11/2011)

- Constatou-se movimentação considerável da massa de solo do morro de Sapinhatuba I, através de observação de postes desaprumados, trincas no solo, calçamento, canaletas e em construções. A partir dos dados sobre a formação do solo local, do perfil geotécnico inferido pelas sondagens e desses indícios de movimentações, concluiu-se que trata-se de mecanismo de rastejo.

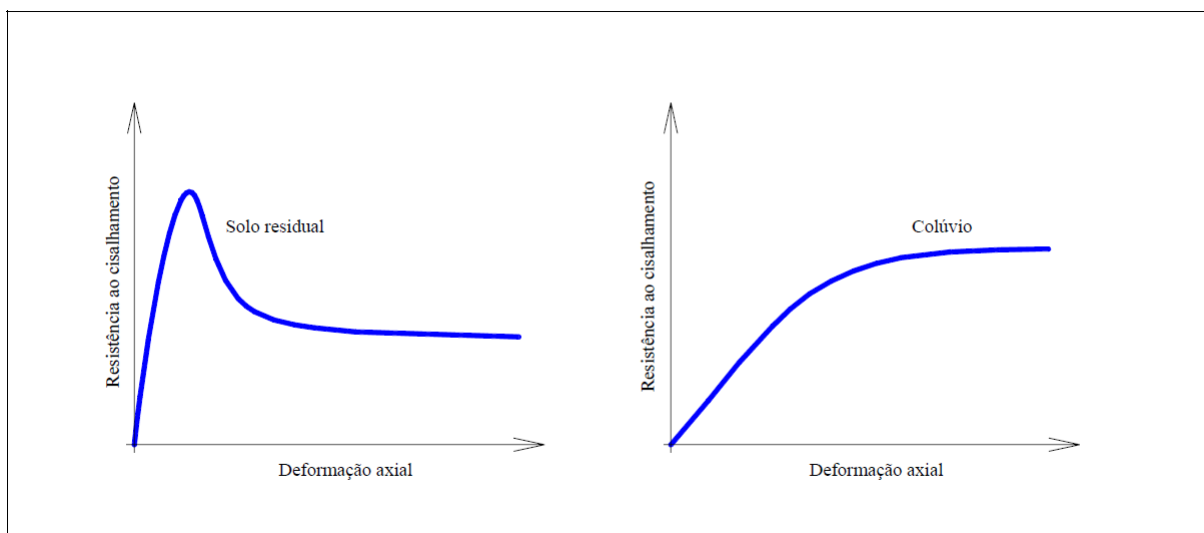
A figura 18 apresenta os comportamentos típicos dos solos residuais e coluvionares através das curvas de tensão-deformação.

Figura 18 – Comportamento típico  $\tau$  (tensão cisalhante) x  $\epsilon$  (deformação axial) para solos residuais e coluvionares para condições de tensões no campo (AGUIAR, 2008).

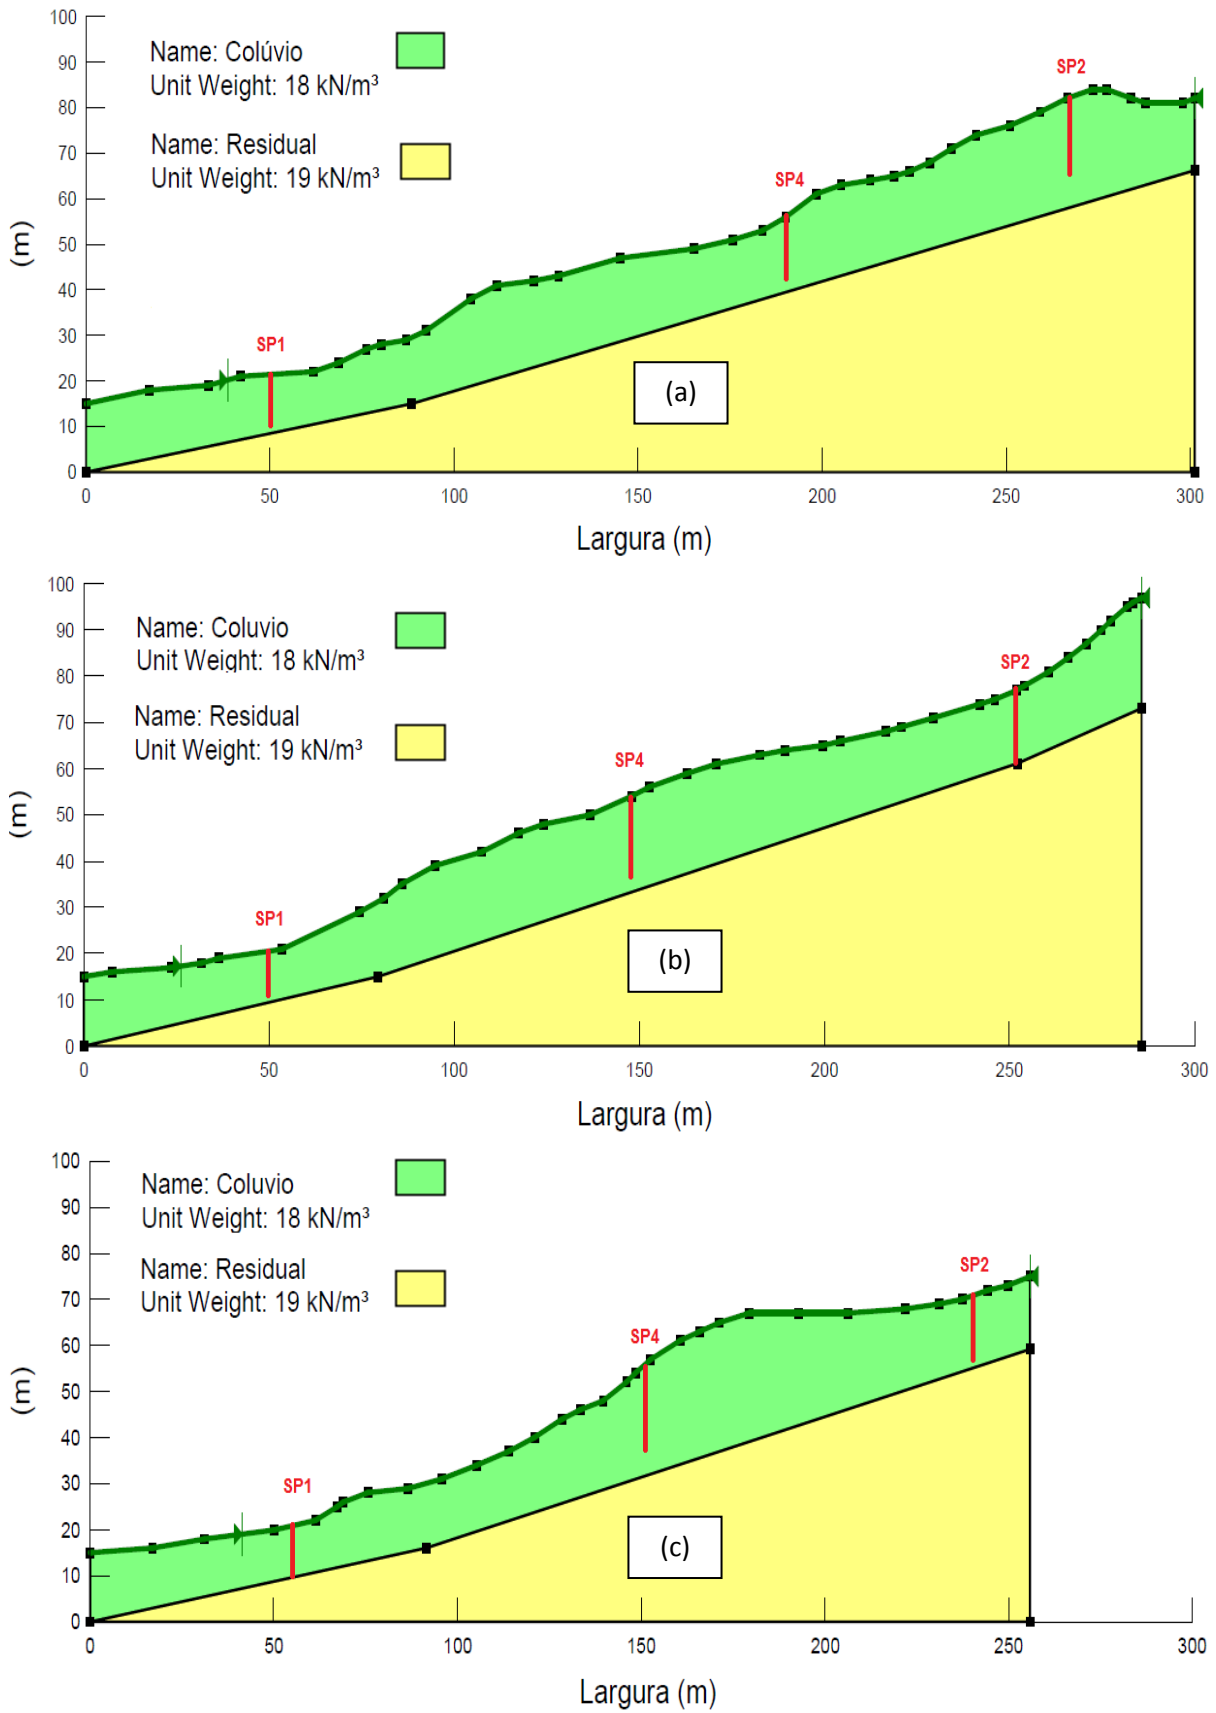
Figura 37 – Perfis das análises do morro de Sapinhatuba I – a) Perfil 1, b) Perfil 2, c) Perfil 3

A extensão da superfície de ruptura foi estimada a partir da observação de numerosas trincas no solo, em pavimentos, em canaletas de drenagem e em construções existentes no local.

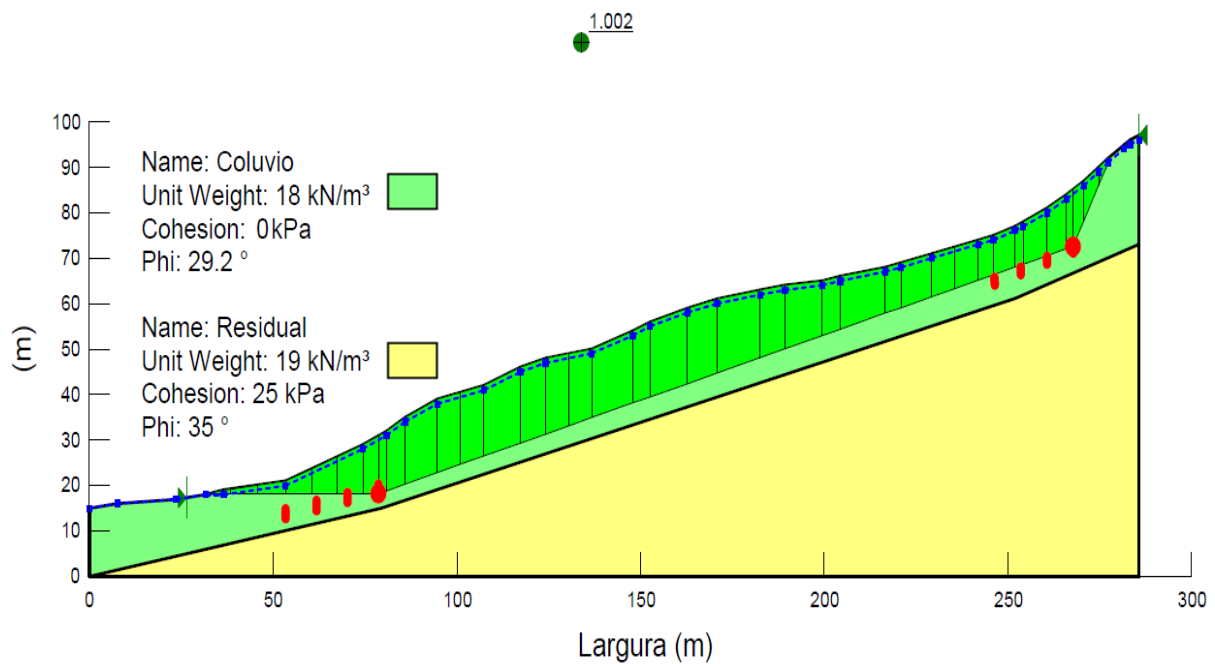
A simulação foi realizada considerando as premissas estabelecidas anteriormente (tabela 3) e ajustando o programa para considerar a correção freática. Os resultados obtidos estão apresentados nas figuras 44 e 45.

Figura 44 – Superfície ruptura do Perfil 2 no contato colúvio-residual, NA=1m (SLOPE/W)

Figura 45 – Superfície ruptura do Perfil 2 no plano de fraqueza, NA=1m (SLOPE/W)

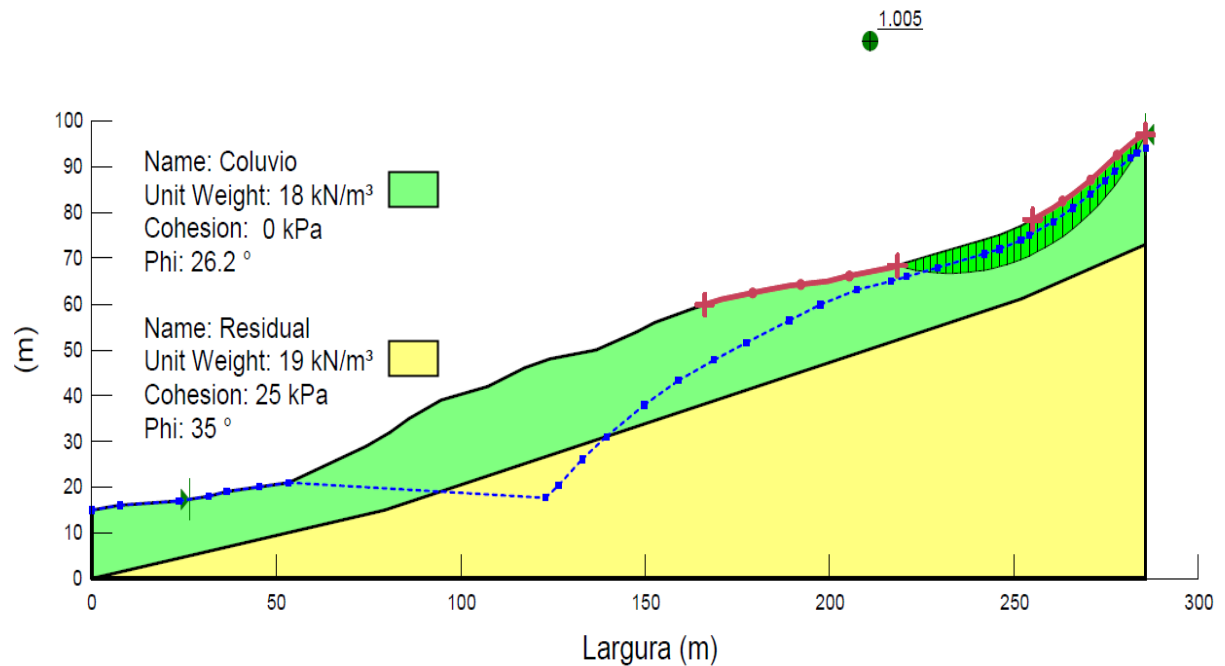
Figura 49 – Superfície de ruptura curta no terço superior da encosta (SLOPE/W)
