# ANÁLISE DOS RECALQUES DAS FUNDAÇÕES DO HOSPITAL UNIVERSITÁRIO CLEMENTINO FRAGA FILHO

Projeto de Graduação apresentado ao Curso de Engenharia Civil da Escola Politécnica, Universidade Federal do Rio de Janeiro, como parte dos requisitos necessários à obtenção do Título de Engenheiro.

A ruptura de dois pilares da área AIII do Hospital Universitário Clementino Fraga Filho deflagrou uma série de discussões acerca da melhor medida a ser tomada em relação a esta área do hospital, tendo-se decidido pela implosão. Após a implosão, foram detectadas movimentações e verificado o surgimento de trincas na área remanescente próxima à área demolida. Foi instalado um sistema de monitoramento dos recalques, tendo-se considerado necessário o reforço das fundações. O reforço foi executado com dois tipos de estacas: raiz e Mega. O presente trabalho analisa os recalques monitorados, visando (i) a compreensão do mecanismo do reforço para cada tipo de estaca e (ii) a movimentação do prédio como um todo.

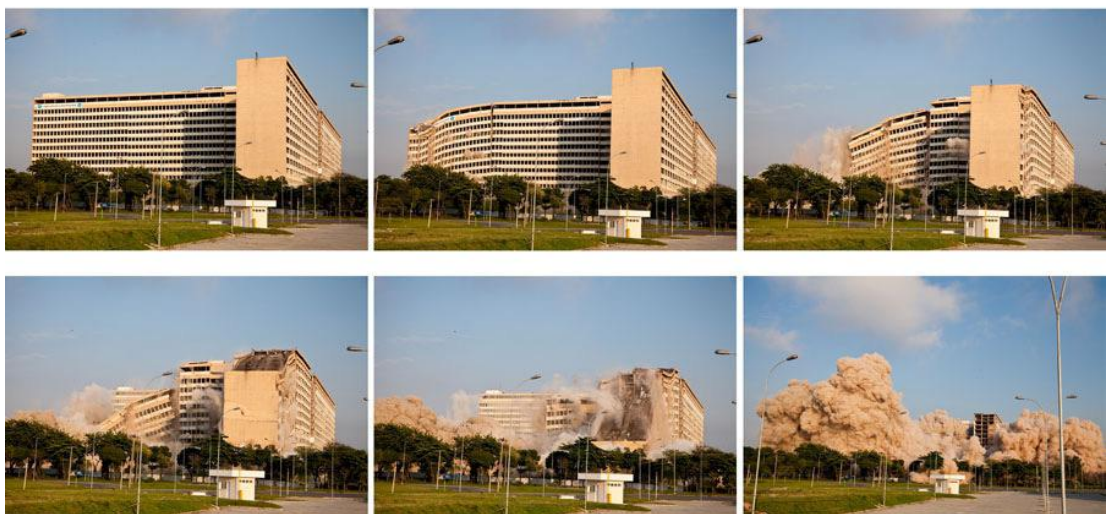
Figura 3.7: Implosão da Ala Sul do HUCFF

Após a implosão, observou-se surgimento de fissuras no bloco AIII, constatando-se, em seguida, movimentação desse bloco. Obras emergenciais de reforço tiveram que ser feitas em algumas fundações do bloco AIII do Hospital Universitário, de forma a minimizar os recalques apresentados. Foram feitos dois tipos de reforço: com estacas Raiz e com estacas tipo Mega. Durante as obras de reforço, foram observados recalques adicionais produzidos pelo processo executivo das estacas.

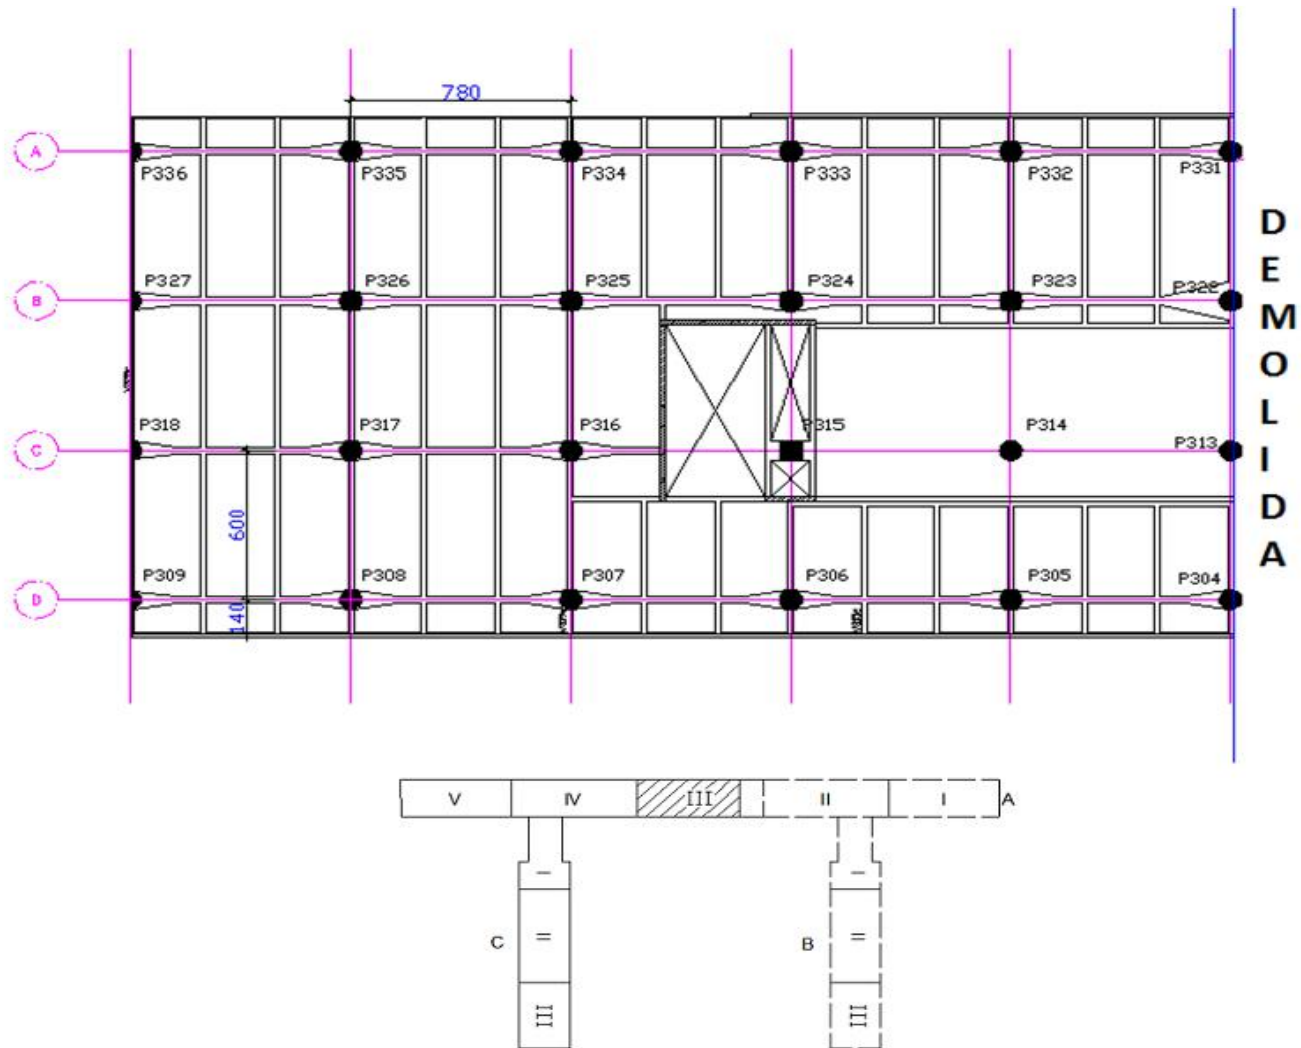
A área remanescente do bloco AIII apresentou recalques significativos depois da implosão e precisou ser reforçada. Apresenta-se, na figura 4.1, um esquema com os pilares remanescentes do bloco AIII, já que parte do bloco foi demolida (a implosão não foi feita na junta entre os blocos).

Figura 4.1: Pilares Remanescentes do Bloco AIII

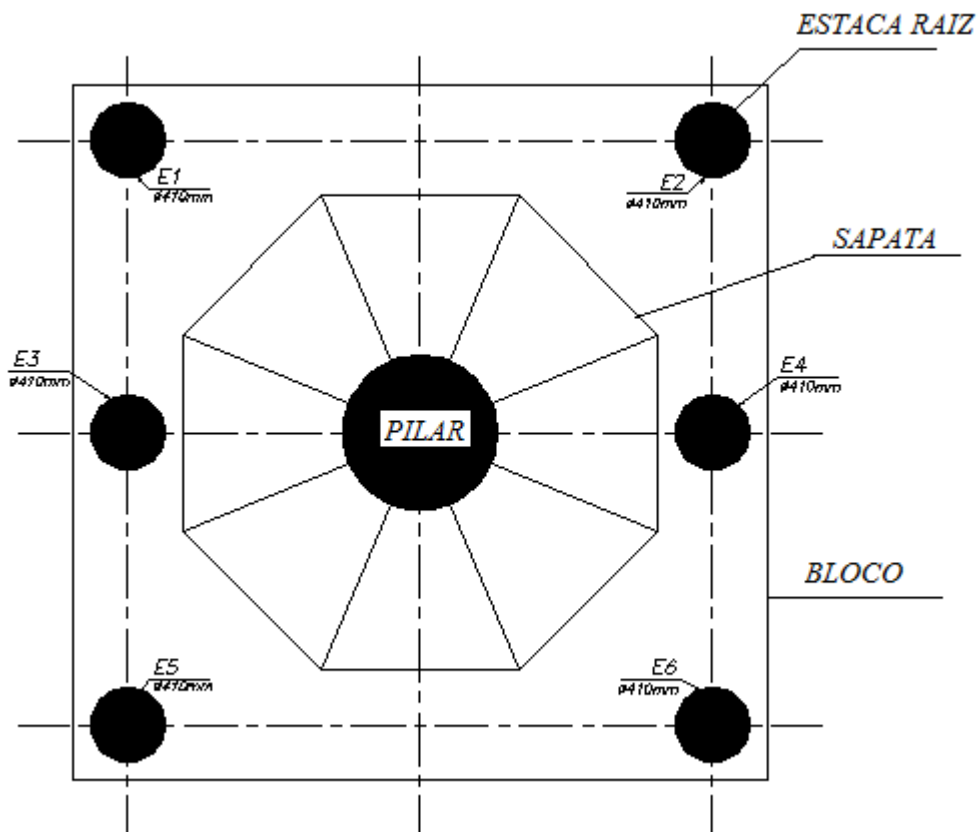
Inicialmente, o projeto de reforço consistia na execução de seis estacas raiz para cada pilar, dispostas conforme figura 5.1. Cada estaca tem diâmetro nominal de 410 mm e comprimento de 16 m. Cada estaca tinha carga de trabalho de 1.000 kN. Seu processo executivo consistia em escavação, concretagem e armação.

Figura 5.1: Projeto de reforço com seis estacas raiz por pilar – vista superior

Dois pilares, P332 e P314, foram reforçados dessa forma. As seis estacas foram executadas para reforço do pilar 332 na seguinte ordem: E3, E5, E6, E4, E2 e E1. Já para reforço do pilar 314, foram executadas as estacas E2, E4, E6, E1, E3 e E5, nessa ordem. Observaram-se recalques significativos durante a execução destes.

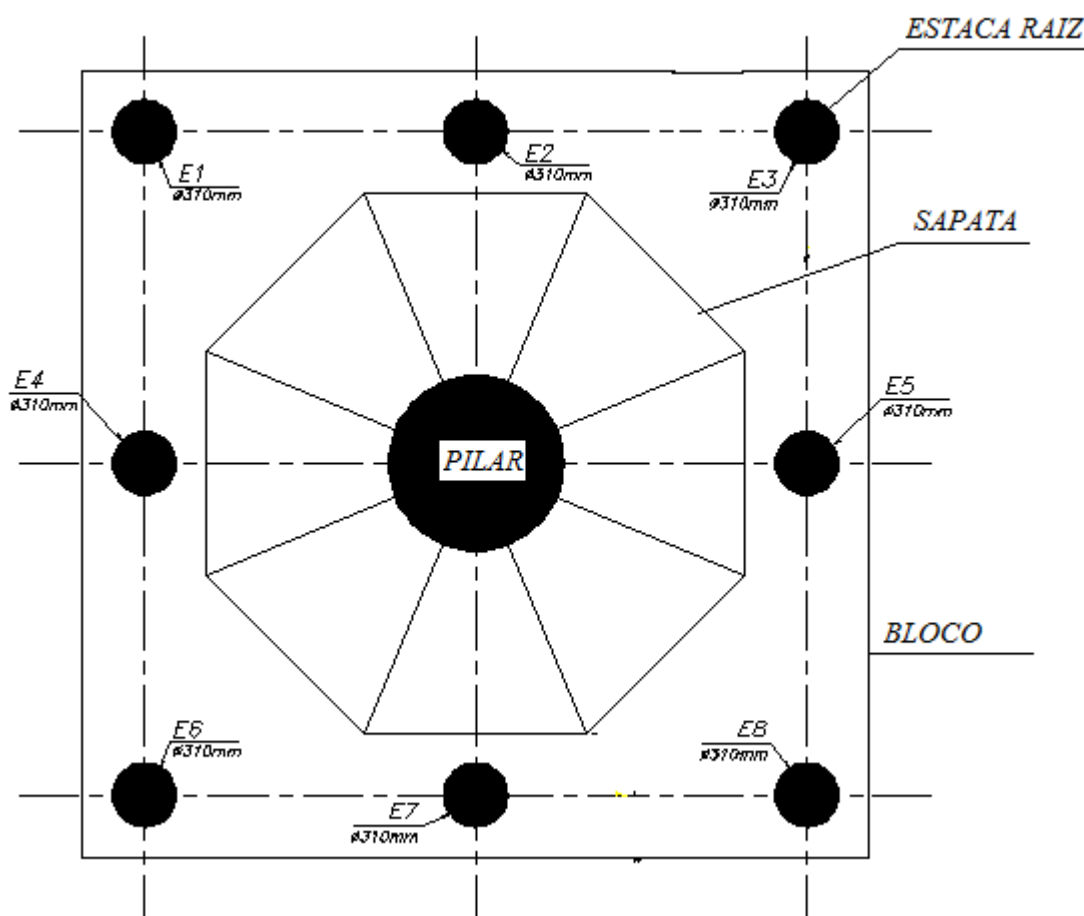
Posteriormente, numa tentativa de diminuir os recalques, admitindo-se que as estacas tinham diâmetro elevado, a solução foi modificada: utilizaram-se oito estacas raiz de 310 mm, dispostas conforme mostrado na figura 5.4. Cada estaca tinha carga de trabalho de 750 kN.

Figura 5.4: Projeto de reforço com oito estacas raiz – vista superior

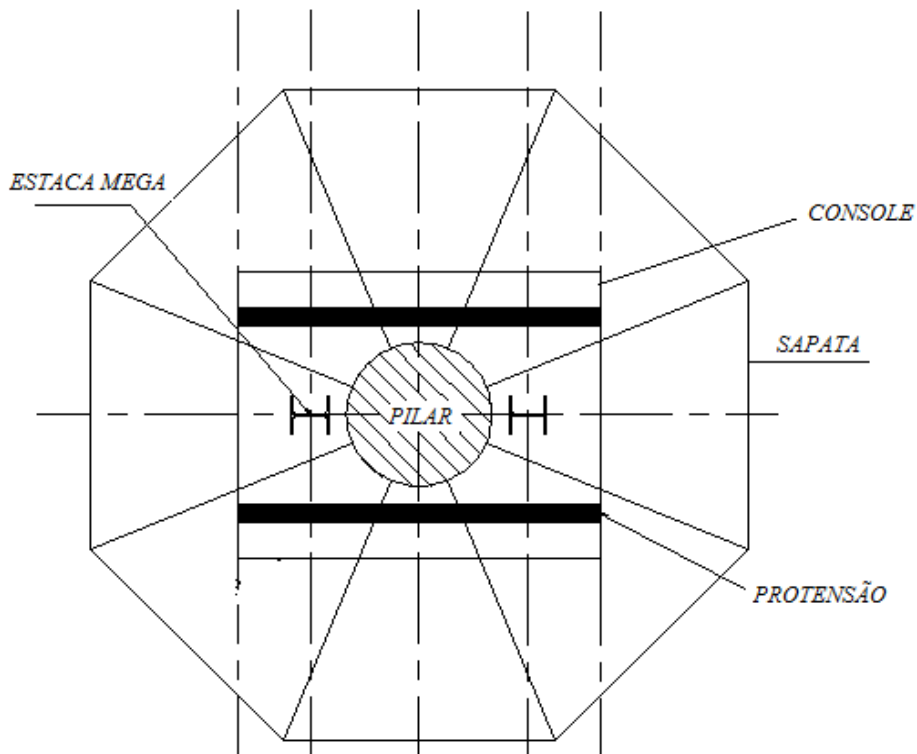
Ao serem executados os reforços nos pilares P332, P334, P323 e P305, observou-se que os recalques apresentados durante a execução das estacas raiz eram superiores aos desejáveis. Então, na busca da minimização dos recalques, optou-se por mudar

Figura 5.5: Projeto do Reforço com Estaca tipo Mega – vista superior

completamente a solução para estacas tipo Mega. O projeto do reforço em estacas tipo Mega está apresentado na figura 5.5. A solução consiste no emprego de duas estacas tipo Mega por pilar, perfis WP-200-53 (cujas propriedades estão incluídas na tabela 5.1), com uma carga de cravação de 900 kN cada uma. A NBR 6122 prevê a possibilidade de adotar um fator de segurança de 1,5 para o caso das estacas tipo Mega (para as outras estacas, o fator de segurança mínimo é 2,0), já que o processo executivo da mesma é uma prova de carga.

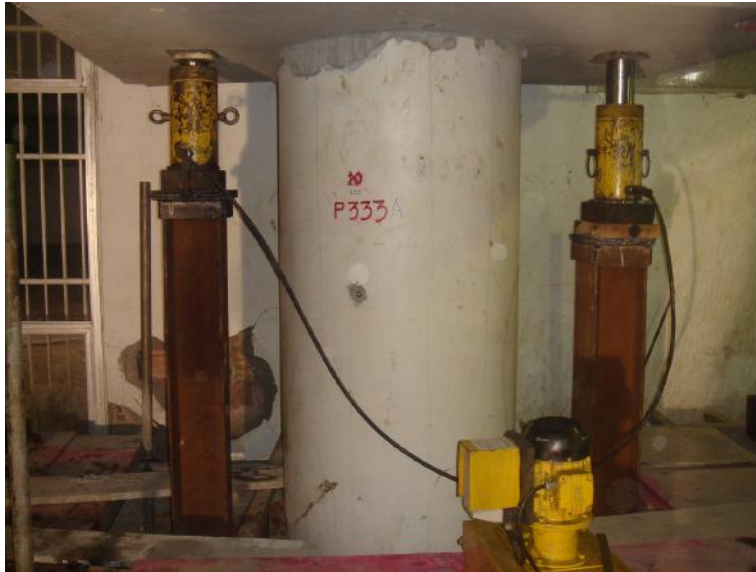
Figura 5.7: Execução das Estacas tipo Mega

O processo executivo consistia na cravação estática dos elementos pelos furos na sapata, sendo que os dois perfis eram cravados ao mesmo tempo para evitar momento adicional no pilar. O primeiro elemento tinha 3,00 m de comprimento (altura livre acrescida da altura da sapata, aproximadamente), enquanto os demais tinham 1,50 m (altura livre aproximada). A cravação era realizada com dois macacos, ligados pela mesma bomba, apoiados no perfil, conforme mostrado na figura 5.7. Como o cursor do macaco tinha apenas 17 cm, era necessário interromper a cravação no momento que o cursor do macaco atingisse seu máximo, recolher o pistão do macaco, colocar apoios entre o macaco e o perfil metálico, e retomar a cravação.

Esse tipo de reforço foi executado nos pilares P331, P322, P313, P304, P333, P324, P315 e P306. Dessa forma, os recalques originados pela execução dos reforços diminuíram sensivelmente.

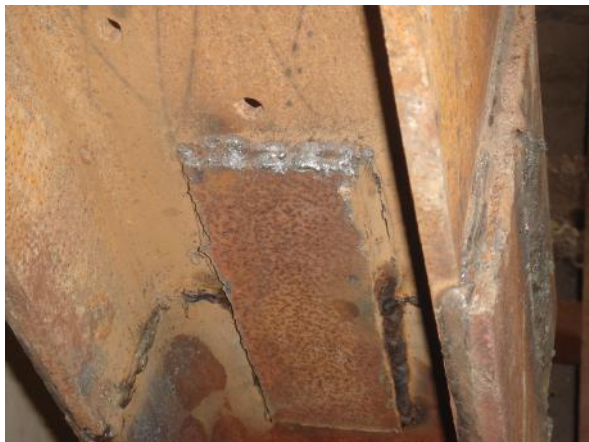
Figura 5.8: Talas utilizadas para soldar os perfis

Cada elemento era soldado no elemento inferior, com auxílio de talas (conforme mostrado na figura 5.8). Os perfis eram submetidos a uma carga de até 900 kN para a cravação. Durante a cravação, era acompanhado o andamento do cilindro do macaco hidráulico e eram feitas anotações de carga aplicada e deslocamento do pistão. Além

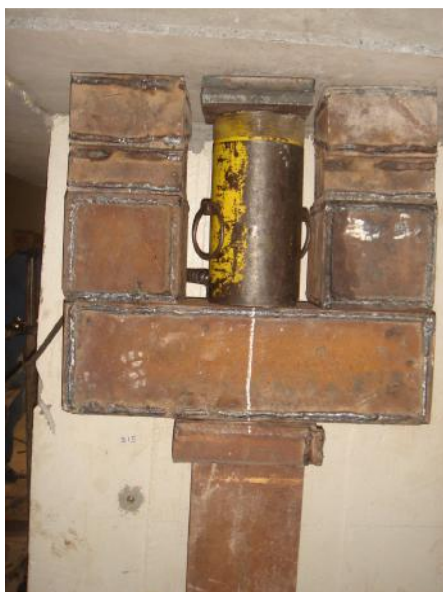
Figura 5.9: Estaca metálica depois de executado o encunhamento

Quando não era mais observada a movimentação do pistão, a carga de 900 kN era mantida por 15 minutos, aproximadamente, para confirmar a ausência de movimento. Então, iniciava-se a fase de encunhamento. Sobre o perfil, era posicionada uma viga metálica e, sobre a viga, as cunhas e o macaco, conforme mostrado na figura 5.9. O encunhamento era feito com uma carga de 600 kN (fator de segurança de 1,5 em relação a carga de cravação), colocando-se as cunhas sob pressão. Então, o macaco era retirado e as cunhas soldadas uma nas outras e no perfil. Por fim, os furos eram grauteados para recomposição da sapata e consolidação da estaca tipo Mega.

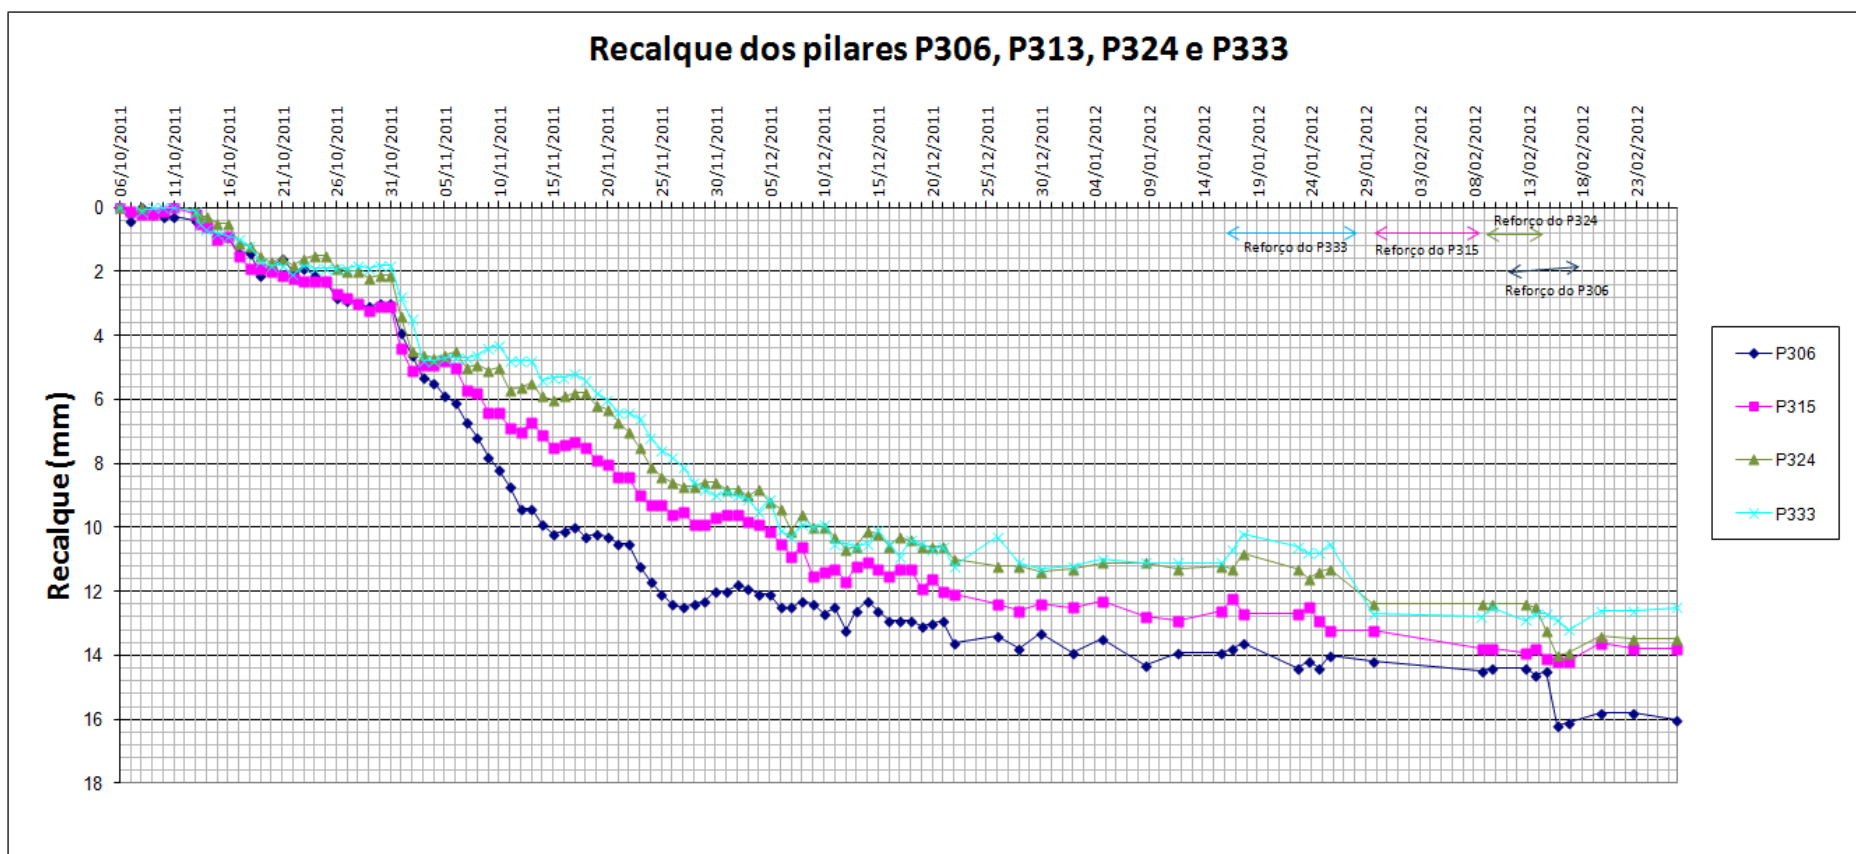
Figura 6.2: Monitoramento de recalque dos pilares P306, P313, P324 e P333, reforçados com estacas tipo Mega

A tabela 6.2 resume os recalques citados. A figura 6.2 mostra a evolução dos recalques, desde o início da medição, de uma linha de pilares onde o reforço foi feito com estacas tipo Mega, tendo sido na figura 6.3 ampliado o período de reforço dos pilares citados.

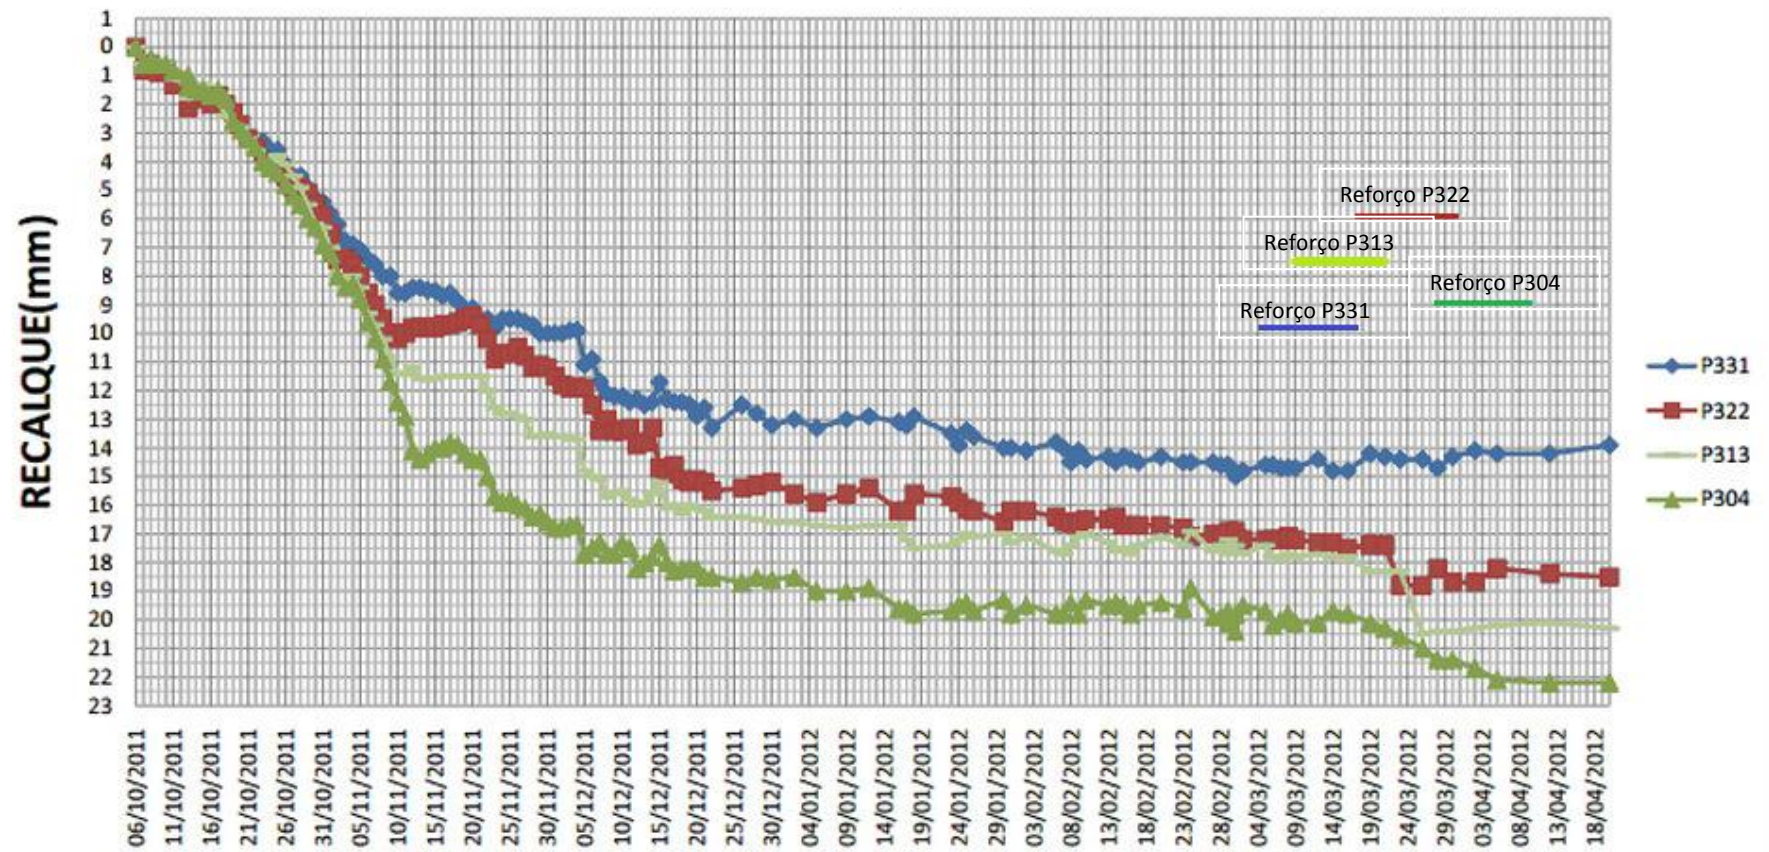
Figura 6.4: Recalque da linha de pilares P331, P322, P313 e P304

A Tabela 6.3 resume os recalques dessa última linha e a figura 6.4 mostra a evolução dos recalques nessa última linha descrita.

Pilar	Recalques (mm)	
	Antes do Reforço	Durante o reforço (observados após a execução)
P331	15	0
P313	18	2,0
P322	17	1,5
P304	21,5	1,0

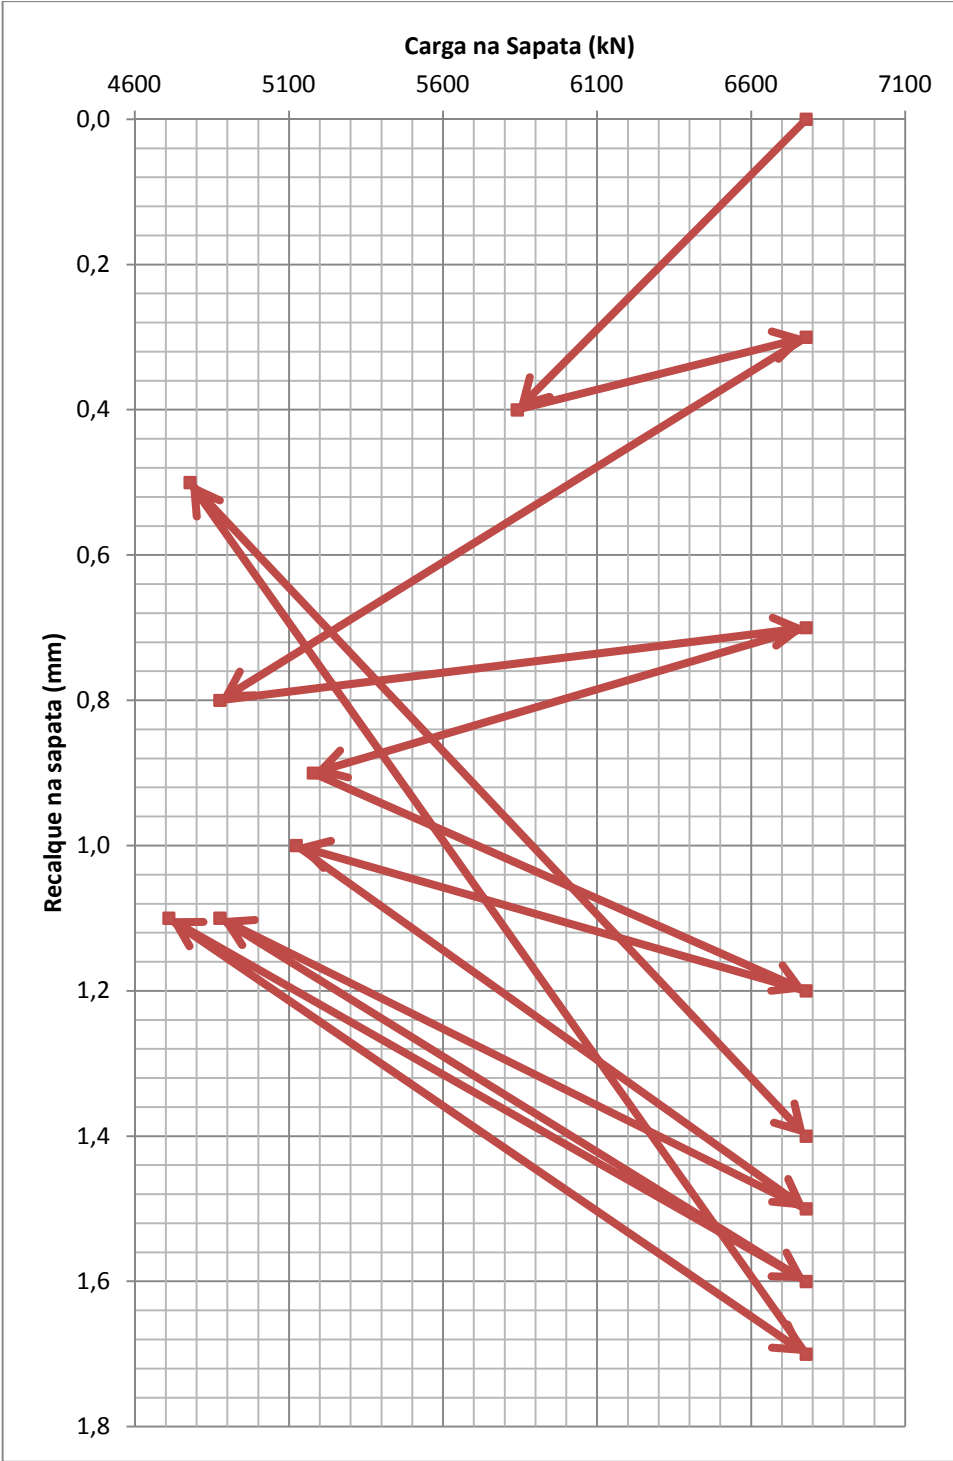
Figura 6.4: Gráfico de Carga na Sapata x Recalque do P324

A Figura 6.4 apresenta as curvas carga na sapata vs. recalque no pilar P324. O gráfico apresenta sete ciclos de redução e acréscimo de carga. Em cada ciclo é apresentada uma estimativa dos carregamentos atuantes na sapata. Esta estimativa foi obtida, conforme já citado, utilizando-se como carga inicial de projeto de 6.779 kN (tabela 4.1), e reduzindo-a pela subtração do somatório das cargas medidas nos macacos hidráulicos (dois macacos com a mesma carga), conforme tabela 6.1. Também são apresentados os recalques medidos no início e no final da cravação de cada segmento de estaca tipo Mega (com 1,5 m de comprimento).

Percebe-se que, a despeito da redução de carga na sapata (devida às primeiras três operações de cravação), ocorreram recalques. A partir do quarto ciclo, os alívios de carga estão associados a levantamentos da fundação.

Nos dois primeiros ciclos de recarregamento da sapata (associados ao alívio de carga no macaco), foram observados levantamentos. Entretanto, a partir do terceiro ciclo de recarregamento da sapata, a tendência se inverte, observando-se recalques.

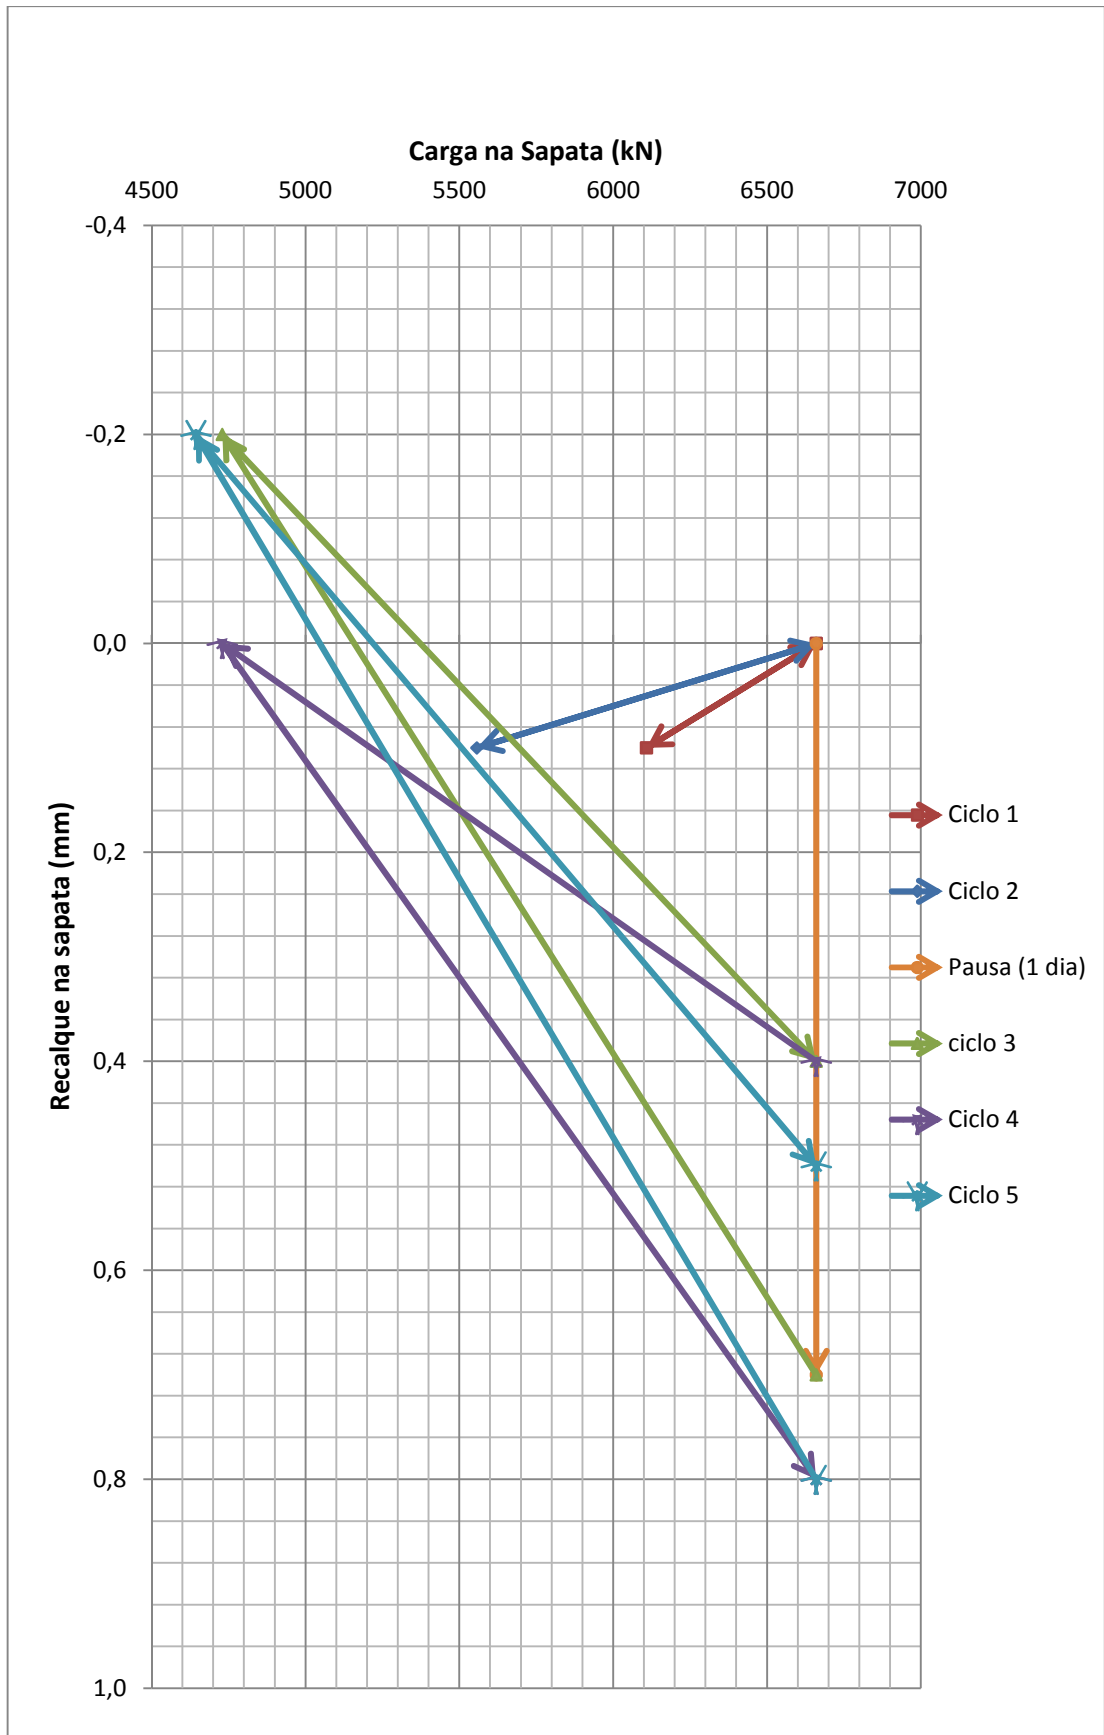
Figura 6.5: Gráfico de Carga na Sapata x Recalque no P315

A Figura 6.5 apresenta as curvas carga na sapata vs. recalque no pilar P315. O gráfico apresenta cinco ciclos de redução e acréscimo de carga. Em cada ciclo é apresentada uma estimativa dos carregamentos atuantes na sapata. Esta estimativa foi obtida, conforme já citado, utilizando-se como carga inicial de projeto de 6.660 kN (tabela 4.1), e reduzindo-a pela subtração do somatório das cargas medidas nos macacos hidráulicos (dois macacos com a mesma carga), conforme tabela 6.2. Também são apresentados os recalques medidos no início e no final da cravação de cada segmentos de estaca tipo Mega (com 1,5 m de comprimento).

A partir da terceira operação de cravação (realizada no segundo dia de cravação), os alívios de carga na foram associados a levantamentos da fundação. E a partir da terceira operação de recarregamento da sapata (ou seja, alívio de carga no macaco), observaram-se recalques. Nesse caso, a tendência foi invertida no terceiro ciclo de carregamento.

O último ciclo de carregamento e descarregamento (ciclo 5) foi executado no terceiro dia. Porém, a leitura (sem carga no macaco) não apresentou alterações entre o segundo dia e o terceiro dia.

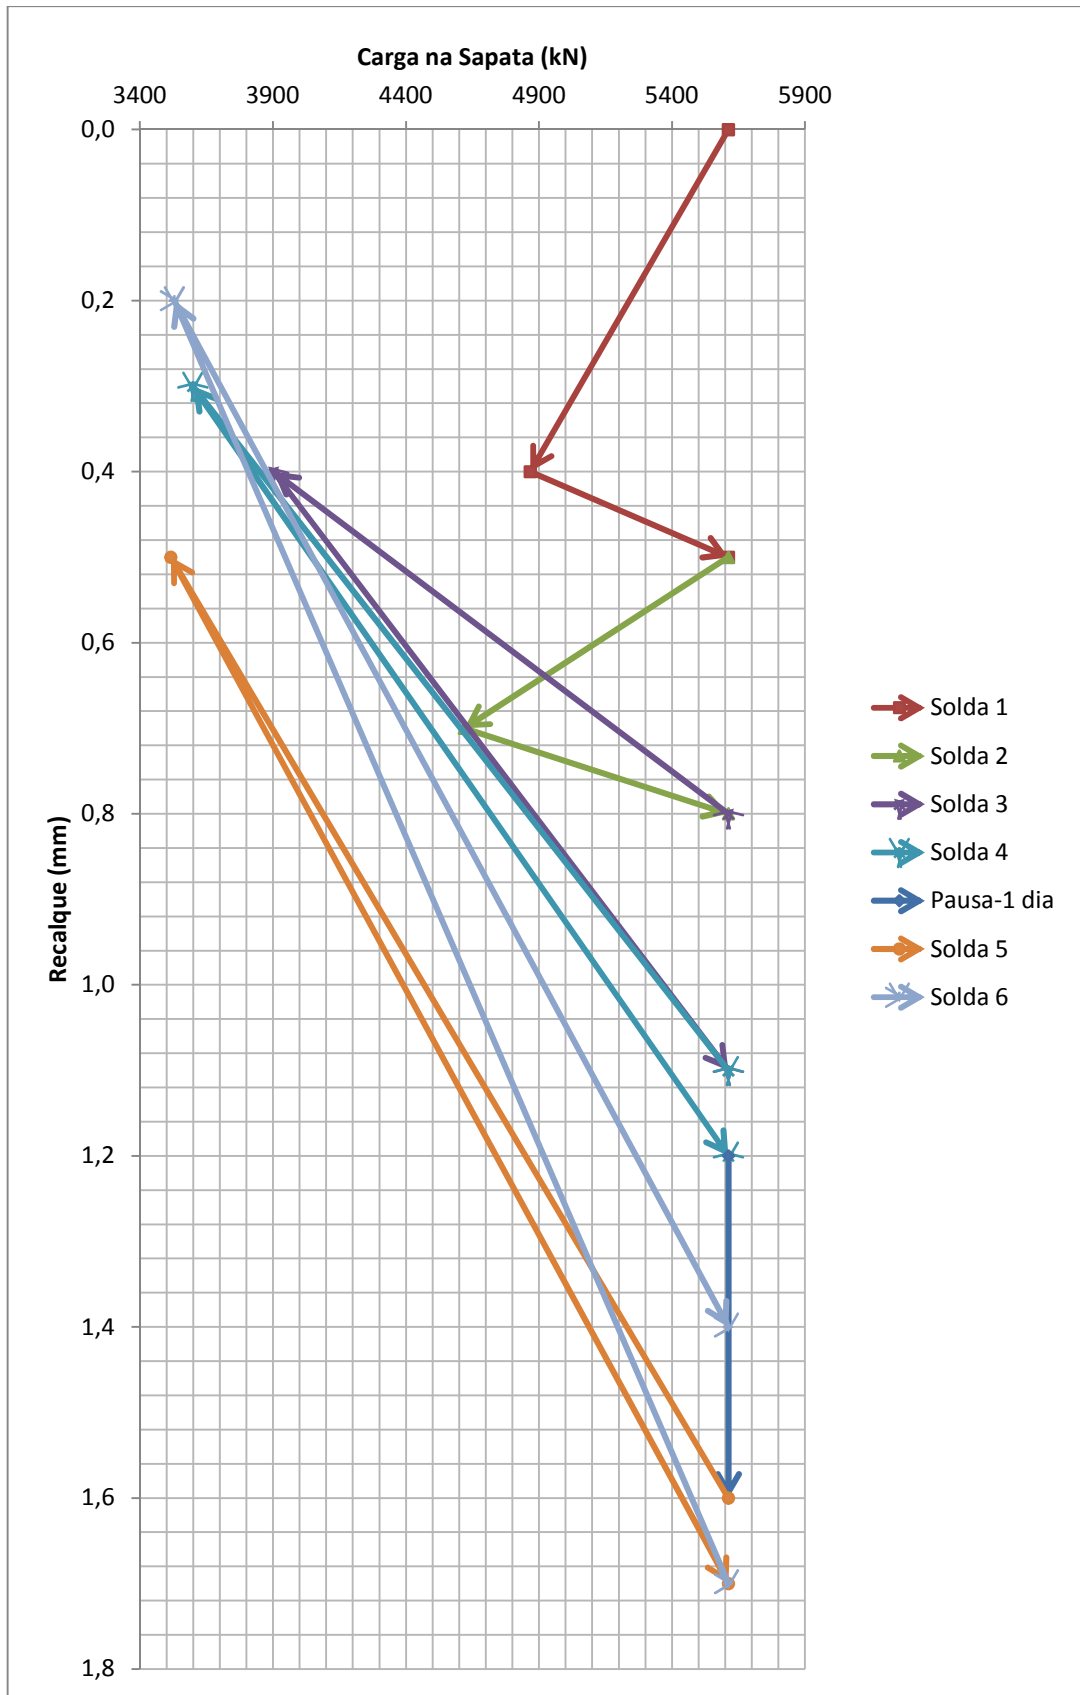
Figura 6.6: Gráfico de Carga na Sapata x Recalque no P306

A Figura 6.6 apresenta as curvas carga na sapata vs. recalque no pilar P306. O gráfico apresenta seis ciclos de redução e acréscimo de carga. Em cada ciclo é apresentada uma estimativa dos carregamentos atuantes na sapata. Esta estimativa foi obtida, conforme já citado, utilizando-se como carga inicial de projeto de 5.612 kN (tabela 4.1), e reduzindo-a pela subtração do somatório das cargas medidas nos macacos hidráulicos (dois macacos com a mesma carga), conforme tabela 6.3. Também são apresentados os recalques medidos no início e no final da cravação de cada segmento de estaca tipo Mega (com 1,5 m de comprimento).

Nesse caso, observa-se que o recarregamento da sapata (associados ao alívio de carga no macaco) está associado a recalques em todos os ciclos. Porém, nos dois primeiros ciclos, esses recalques são bem menores (0,1 mm) que os recalques a partir da terceira etapa de recarregamento (0,7 mm).

Depois da quarta operação de alívio de carga do macaco, a operação foi interrompida (em torno das 22 hs) e retomada no dia seguinte (em torno das 11hs). A leitura do dia seguinte, ainda sem carga no macaco, acusou um recalque de 0,4 mm. O quinto e sexto ciclos apresentaram a mesma tendência observada a partir do terceiro ciclo: alívios de carga na sapata associados a levantamentos e recarregamentos associados a recalques.

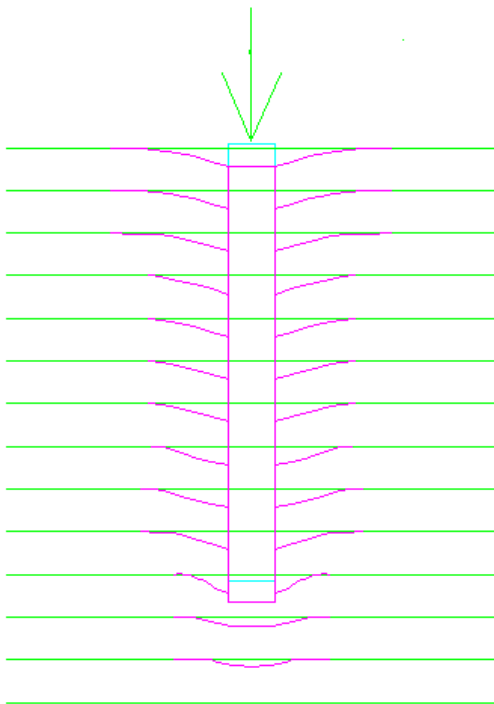
Figura 6.7: Esquema idealizado do comportamento do solo próximo ao fuste de uma estaca durante a cravação

Quando se aplica carga nos macacos, para cravação das estacas tipo Mega, alivia-se a carga na sapata. O comportamento esperado seria o levantamento da sapata, em todos os casos. Entretanto, durante o início do processo (até o segundo ou terceiro ciclos de cravação), observou-se recalques nas sapatas.

Este comportamento pode ser explicado pela hipótese de que existem dois fatores contrários interferindo no recalque da sapata. Isoladamente, o alívio de carga provoca uma tendência de levantamento da sapata. Entretanto, é preciso considerar que as estacas estão sendo cravadas através do solo que sustenta as sapatas. Esta cravação tende a provocar recalques neste solo, devido ao acréscimo de tensões geradas pelas estacas, inclusive causando sua plastificação. A Figura 6.7 apresenta um esquema idealizado do comportamento do solo próximo ao fuste de uma estaca durante a cravação. A Figura 6.8 apresenta um esquema idealizado da cravação do par de estacas tipo Mega utilizado para reforçar cada sapata do HUCFF.

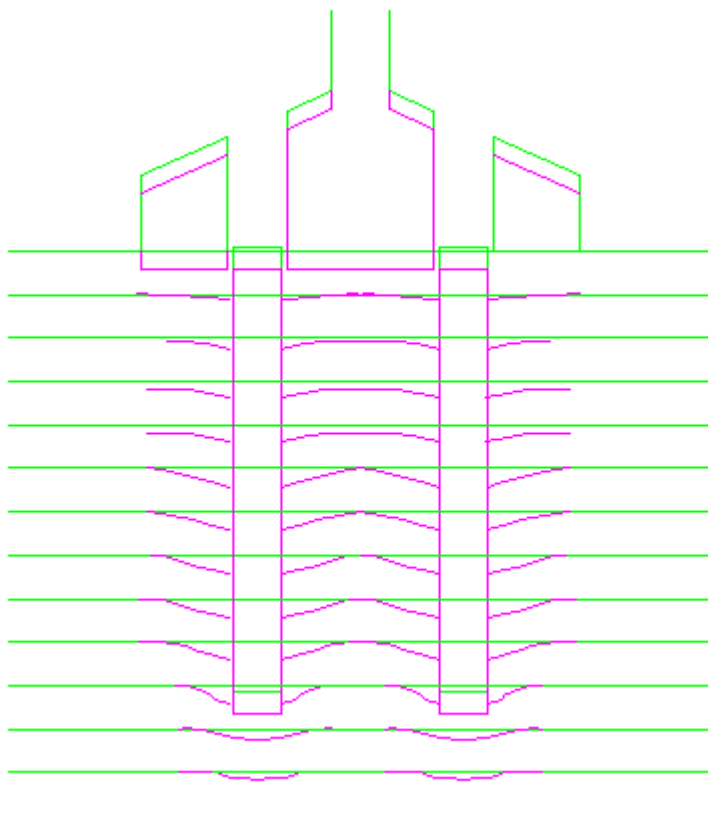
Figura 6.8: Esquema idealizado da cravação das estacas tipo Mega do HUCFF

À medida que a cravação avança, o solo vizinho do fuste das estacas plastifica-se e a interface solo-estaca é rompida. A cada ciclo as deformações do solo adjacente à estaca, associadas à cravação, tornam-se menores que no ciclo anterior, reduzindo significativamente o efeito deste processo nos recalques da sapata. Após alguns ciclos, o efeito predominante durante o descarregamento da sapata passa a ser a descompressão do solo, ocasionando levantamentos.

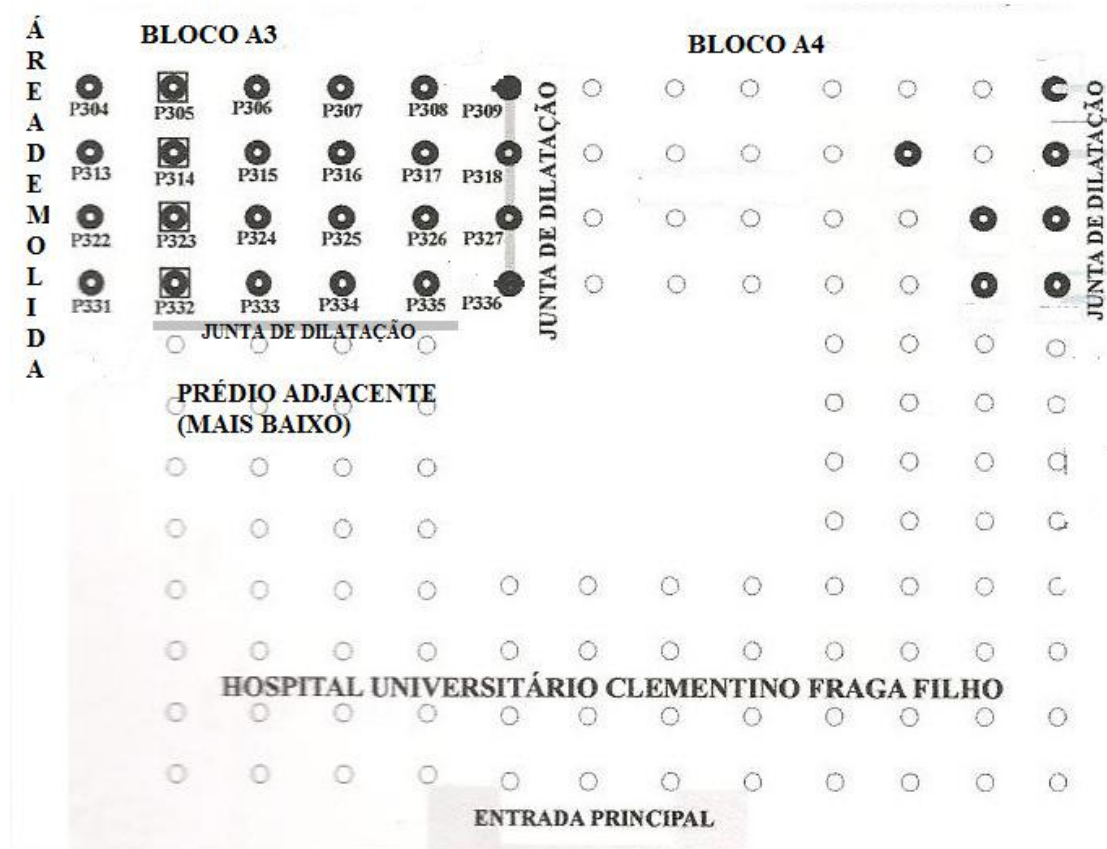
Figura 7.1: Esquema do bloco A3 e blocos adjacentes

Um esquema da parte onde foram observadas trincas (bloco A3 e prédio adjacente) está mostrada na figura 7.1. O bloco A3 está situado entre a parte demolida e as duas juntas de dilatação, uma que o separa do bloco A4 e outra que o separa do bloco mais baixo adjacente a ele.
