# Análise microestrutural do aço HP modificado ao Nb em diferentes condições de envelhecimento

Projeto de Graduação apresentado ao Curso de Engenharia Metalúrgica da Escola Politécnica, Universidade Federal do Rio de Janeiro, como parte dos requisitos necessários a obtenção do título de Engenheiro Metalúrgico.

Rio de Janeiro  
Dezembro de 2013

Neste trabalho foram analisadas amostras obtidas de tubos retirados em condições de operação. Um dos tubos foi retirado após 70.000 horas e os demais após uma falha de operação por surto de temperatura que ocorreu 10 meses após a retirada do primeiro. A falha de operação levou a perda de aproximadamente 3,5% dos tubos que estavam em serviço no forno de reforma. Dentre os tubos estudados presentes a esta falha de operação, apenas um apresentou falhas mecânicas.

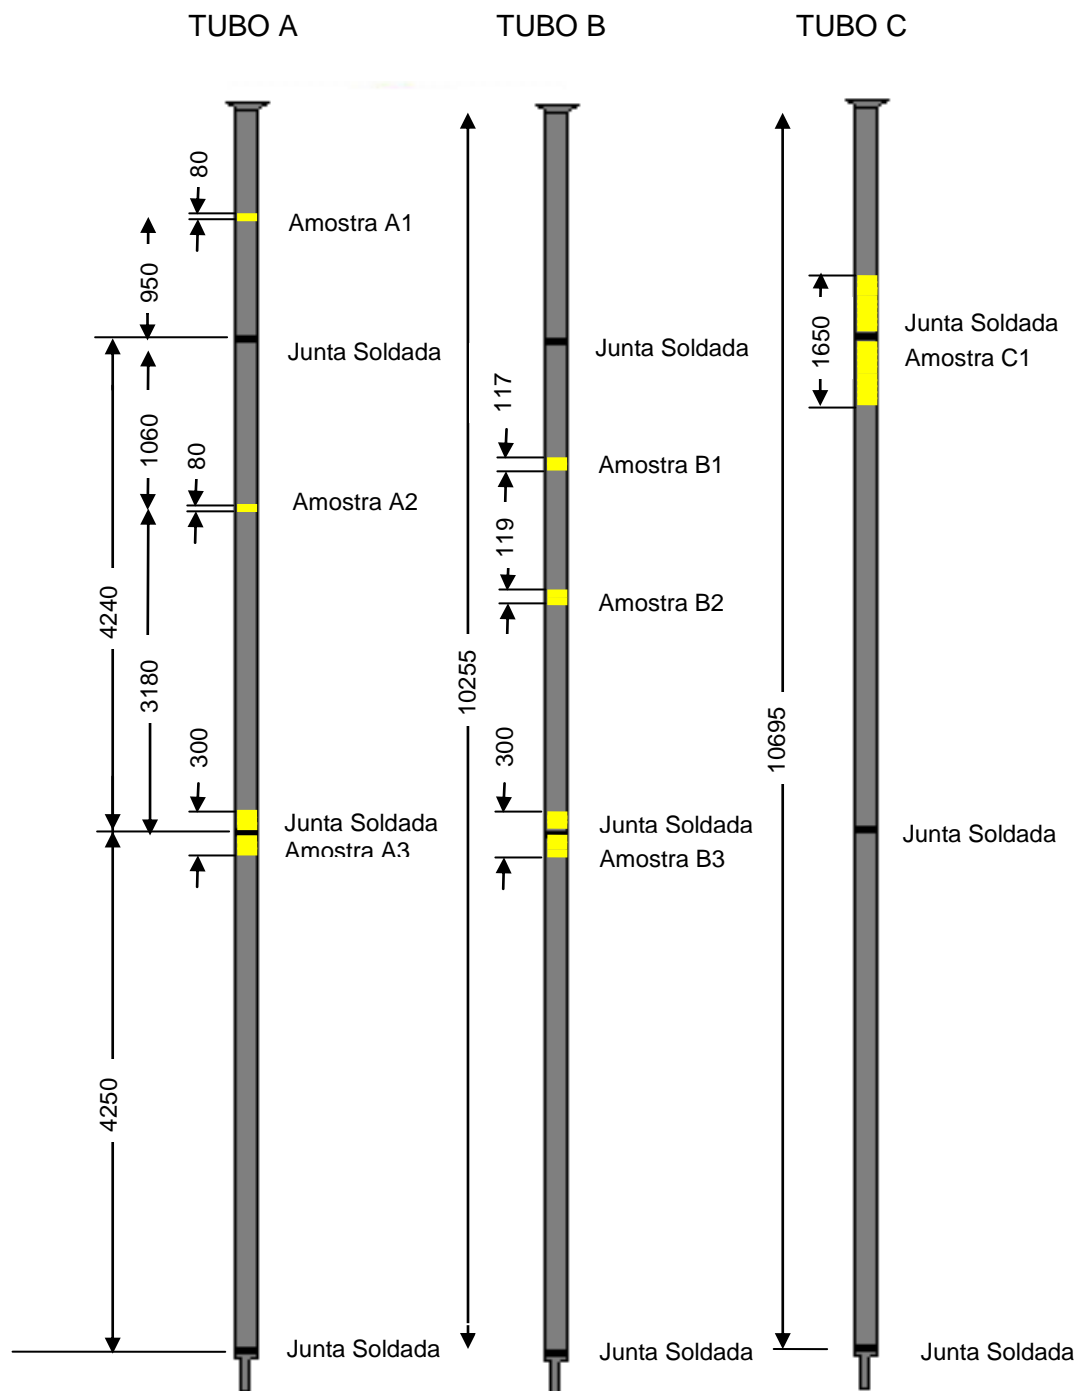
Figura 3.4 - Desenho esquemático dos tubos de aço austenítico da classe HP retirados do forno de reforma e o posicionamento das amostras retiradas para estudo. O tubo A foi retirado após 70.000 horas de operação numa operação de análise da integridade dos tubos e os tubos B e C foram retirados após uma falha operacional de superaquecimento, levando o tubo C a apresentar falhas mecânicas. Unidades em milímetros.

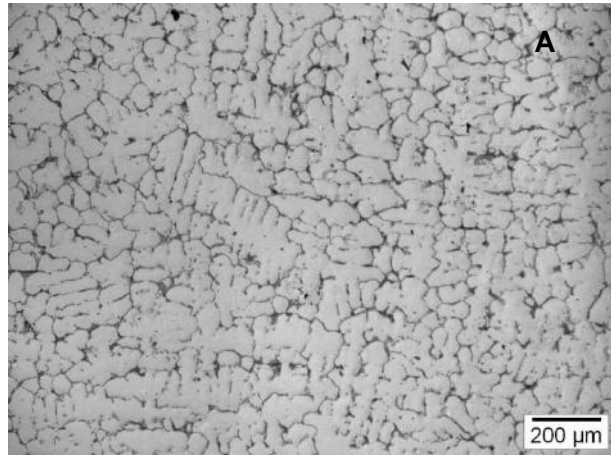
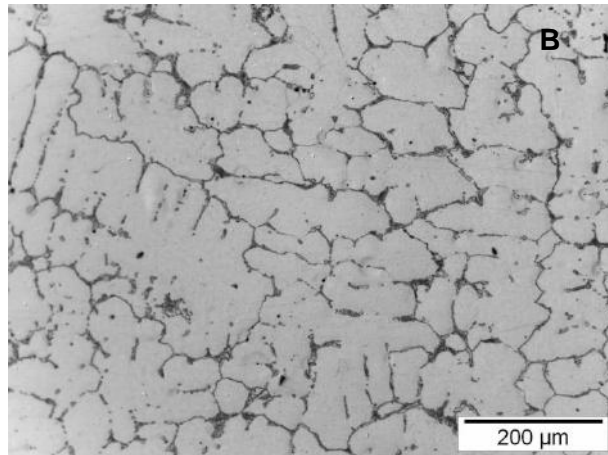
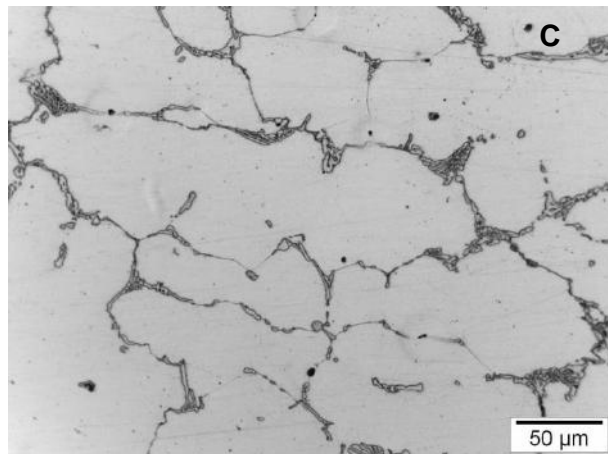
Figura 4.2 – As micrografias A, B e C referem-se à amostra A1 proveniente do tubo A (parede interna), retirada após 70.000 horas de serviço e ausente à falha de operação por surto de temperatura. A microestrutura da amostra A1 apresenta a matriz austenítica livre de precipitação secundária e apresenta os contornos dendríticos constituídos de carbeto primários de cromo dispostos na forma de lamelas e carbeto de níbio. Seção transversal ao tubo. Polimento mecânico. Ataque por submersão com gliceregia.

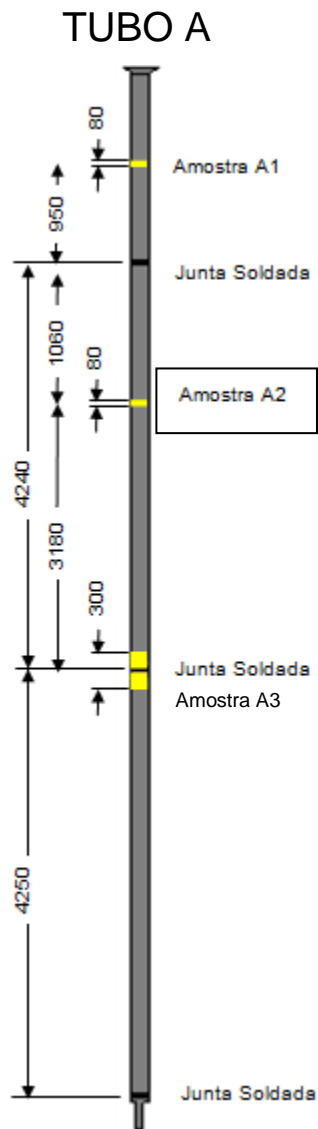
Figura 4.7 - As micrografias A, B e C referem-se a amostra A2 proveniente do tubo A (parede externa), retirada após 70.000 horas de serviço e ausente à falha de operação por surto de temperatura. A microestrutura da amostra A2 apresenta a matriz austenítica com uma massiva presença de precipitação secundária. Esta precipitação é praticamente nula numa vizinhança imediata ao contorno dendrítico, depois se apresenta de forma massiva e no centro da matriz austenítica de forma mais branda. Os contornos constituídos de carbetos primários não mais se apresentam na forma de lamelas, mas numa forma mais contínua. Seção transversal ao tubo. Polimento mecânico. Ataque por submersão com gliceregia.

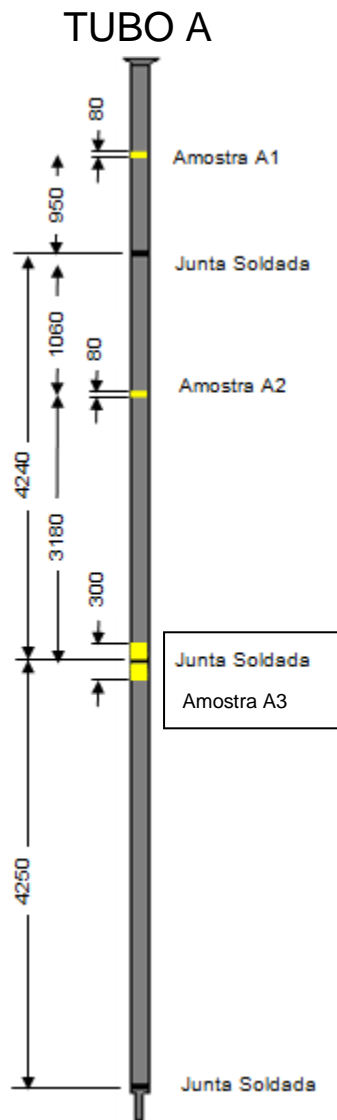
Figura 4.8 – As micrografias A, B e C referem-se a amostra A3 proveniente do tubo A (parede interna), retirada após 70.000 horas de serviço e ausente à falha de operação por surto de temperatura. A microestrutura da amostra A3 apresenta a matriz austenítica com presença de precipitação secundária. Esta precipitação apresenta-se coalescida e é praticamente nula numa vizinhança imediata ao contorno dendrítico, depois se apresenta dispersa pela matriz austenítica. Os contornos constituídos de carbetos primários não mais se apresentam na forma de lamelas, mas numa forma mais contínua e estão coalescidos. Seção transversal ao tubo. Polimento mecânico. Ataque por submersão com gliceregia.

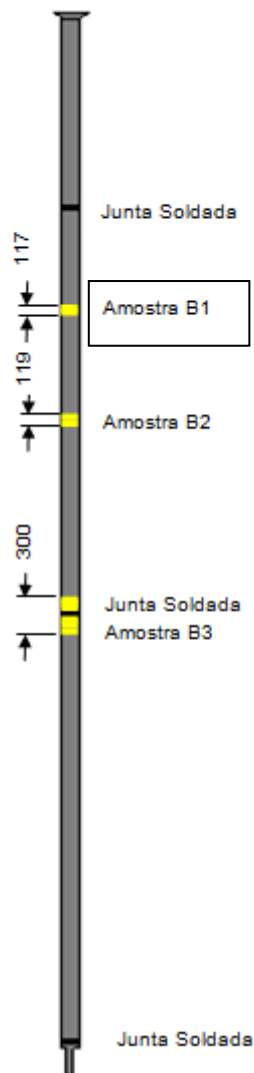
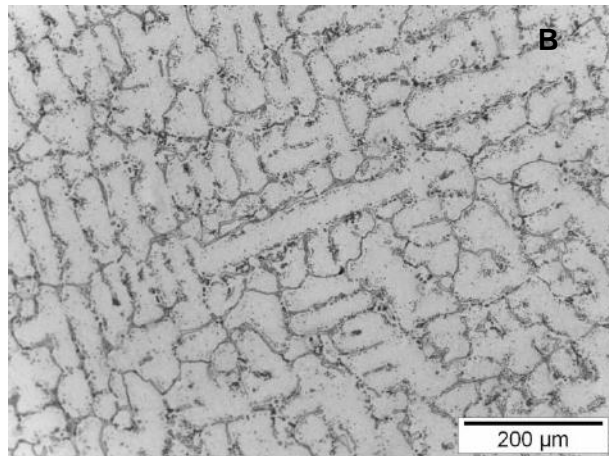
Figura 4.11 – As micrografias A, B e C referem-se a amostra B1 proveniente do tubo B (parede interna), retirada após a falha de operação por surto de temperatura. A microestrutura da amostra B1 apresenta uma matriz austenítica com a presença de precipitação secundária. Esta precipitação é praticamente inexistente numa vizinhança imediata ao contorno dendrítico, depois se apresenta de forma massiva e no centro da matriz austenítica de forma mais branda. Os contornos constituídos de carbeto primários estão presentes numa forma semi-contínua. Seção transversal ao tubo. Polimento mecânico. Ataque por submersão com gliceregia.

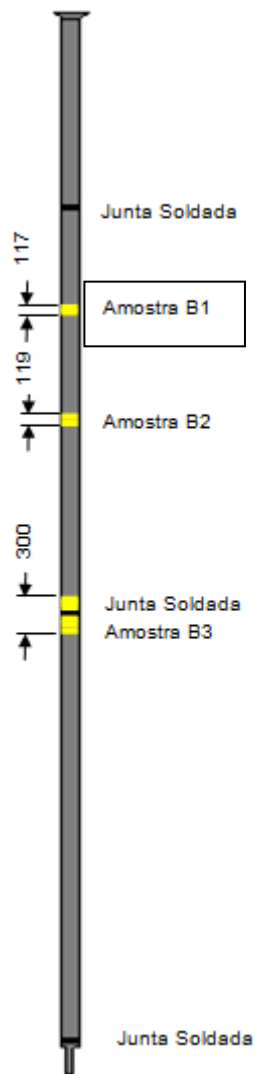
## TUBO B

Figura 4.12 - As micrografias A, B e C referem-se a amostra B1 proveniente do tubo B (central), retirada após a falha de operação por surto de temperatura. A microestrutura da amostra B1 apresenta uma matriz austenítica com a presença de precipitação secundária. Esta precipitação é praticamente inexistente numa vizinhança imediata ao contorno dendrítico, depois se apresenta de forma massiva e no centro da matriz austenítica de forma mais branda. Os contornos constituídos de carbeto primários estão presentes numa forma semi-contínua. Seção transversal ao tubo. Polimento mecânico. Ataque por submersão com gliceregia.

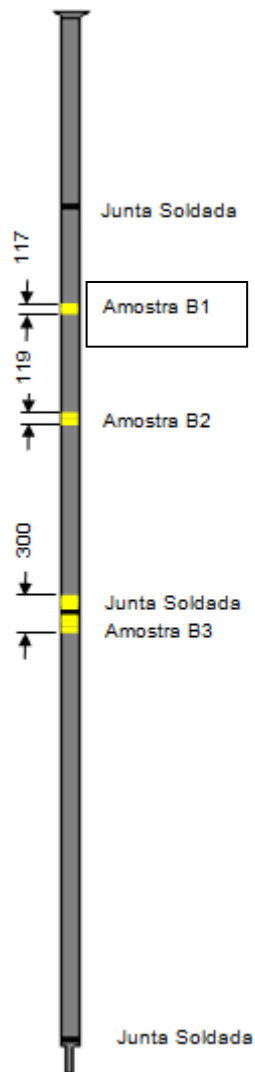
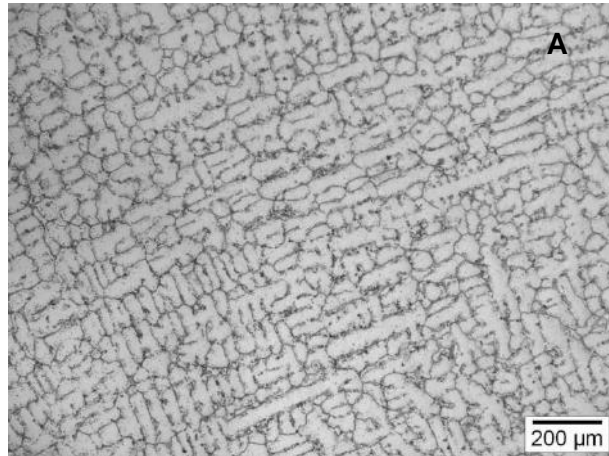
## TUBO B

Figura 4.13 – As micrografias A, B e C referem-se a amostra B1 proveniente do tubo B (parede externa), retirada após a falha de operação por surto de temperatura. A microestrutura da amostra B1 apresenta uma matriz austenítica com a presença de precipitação secundária. Esta precipitação é praticamente inexistente numa vizinhança imediata ao contorno dendrítico, depois se apresenta de forma massiva e no centro da matriz austenítica de forma mais branda. Os contornos constituídos de carbeto primários estão presentes numa forma semi-contínua. Seção transversal ao tubo. Polimento mecânico. Ataque por submersão com gliceregia.

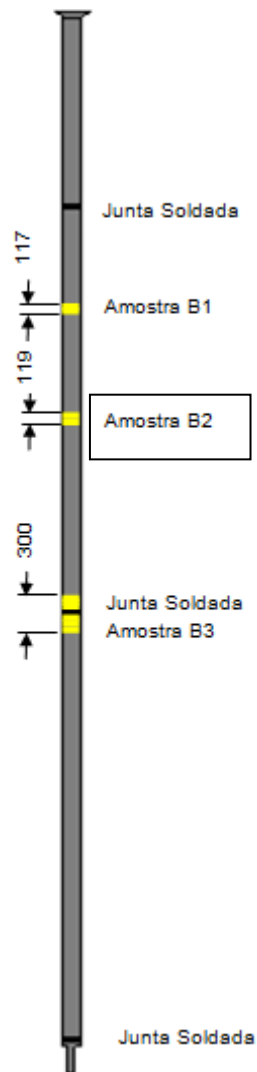
## TUBO B

Figura 4.14 – As micrografias A, B e C referem-se a amostra B2 proveniente do tubo B (parede interna), retirada após a falha de operação por surto de temperatura. A microestrutura da amostra B2 apresenta uma matriz austenítica com uma precipitação secundária muito fina dispersa. Os contornos constituídos de carbeto primários estão presentes numa forma semi-contínua. Seção transversal ao tubo. Polimento mecânico. Ataque por submersão com gliceregia.

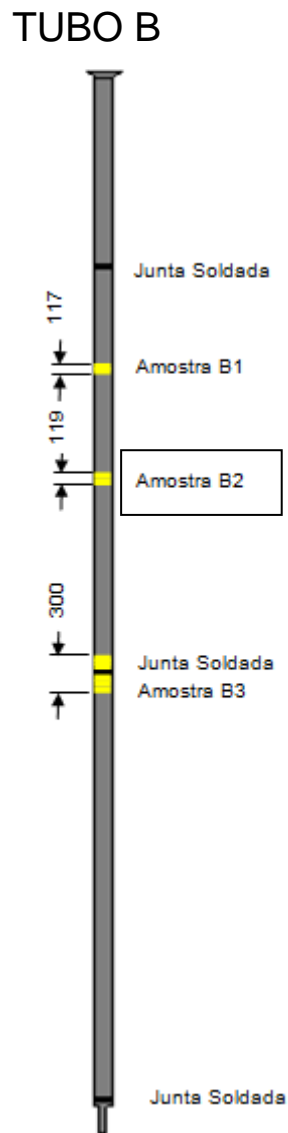
Figura 4.15 – As micrografias A, B e C referem-se a amostra B2 proveniente do tubo B (central), retirada após a falha de operação por surto de temperatura. A microestrutura da amostra B2 apresenta uma matriz austenítica com precipitação secundária muito fina. Os contornos constituídos de carbeto primários estão presentes numa forma semi-contínua. Seção transversal ao tubo. Polimento mecânico. Ataque por submersão com Gliceregia.

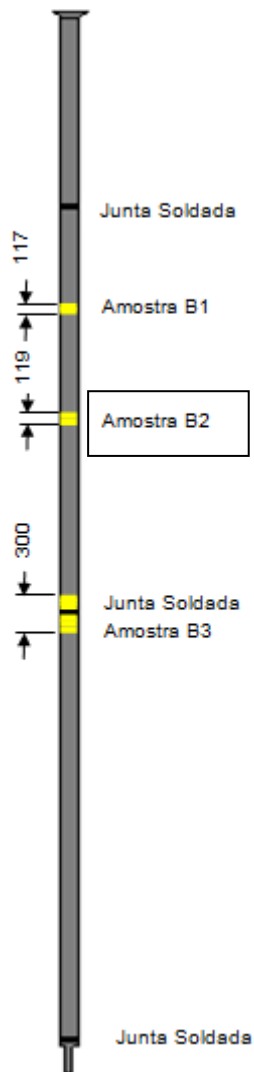
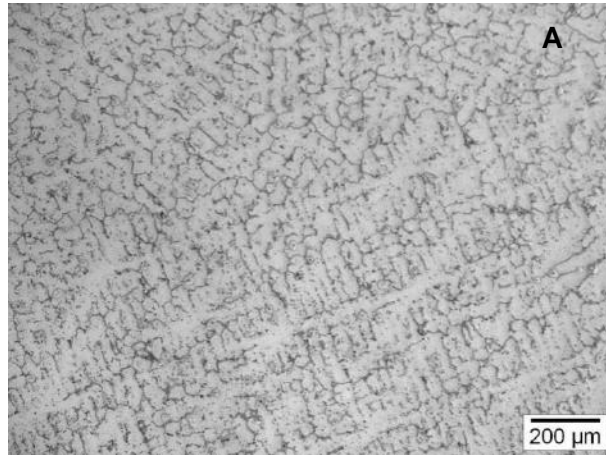
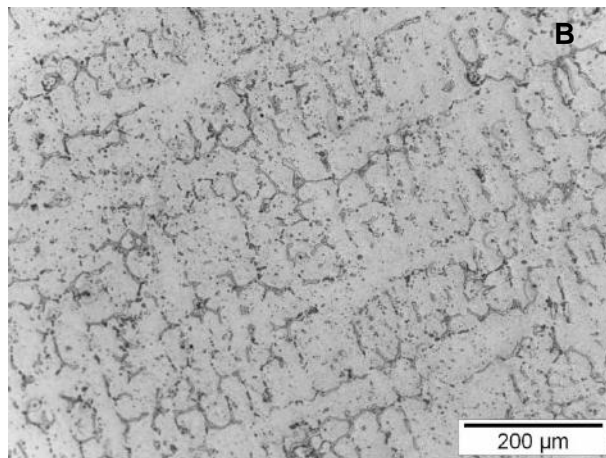
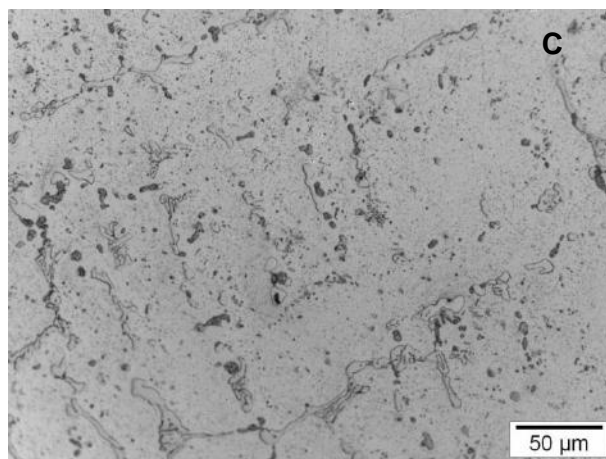
## TUBO B

Figura 4.16 - As micrografias A, B e C referem-se a amostra B2 proveniente do tubo B (parede externa), retirada após a falha de operação por surto de temperatura. A microestrutura da amostra B2 apresenta uma matriz austenítica com precipitação secundária finamente dispersa. Os contornos constituídos de carbeto primário estão presentes numa forma semi-contínua. Seção transversal ao tubo. Polimento mecânico. Ataque por submersão com gliceregia.

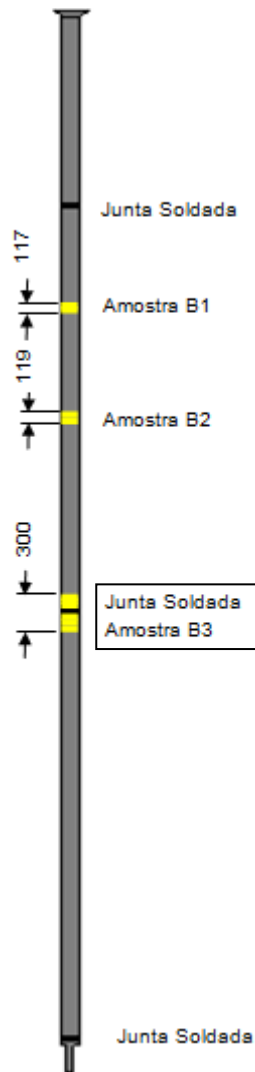
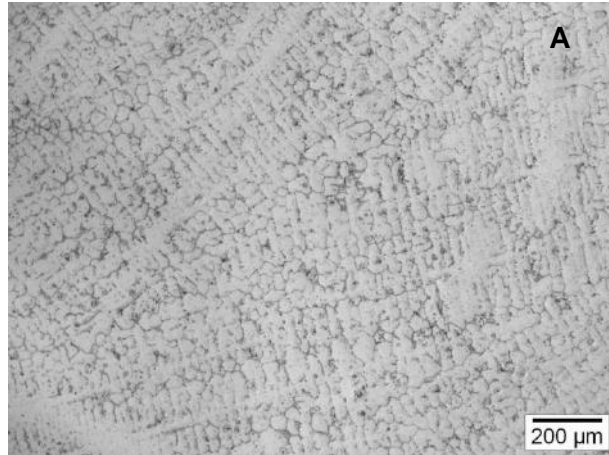
## TUBO B

Figura 4.17 – As micrografias A, B e C referem-se a amostra B3 proveniente do tubo B (parede interna), retirada após a falha de operação por surto de temperatura. A microestrutura da amostra B3 apresenta uma matriz austenítica com precipitação primária e secundária coalescidas. Os contornos constituídos de carbeto primários estão presentes numa forma semi-contínua. Seção transversal ao tubo. Polimento mecânico. Ataque por submersão com gliceregia.

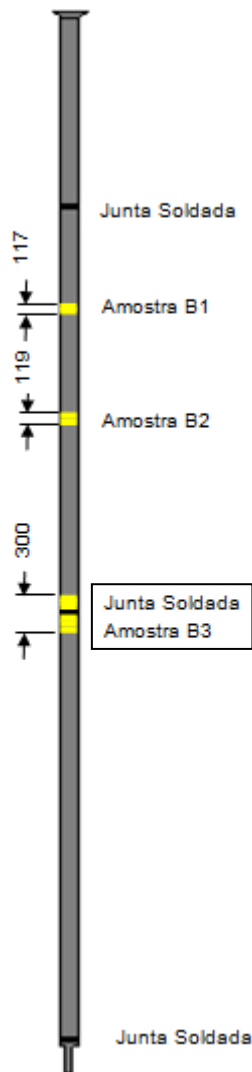
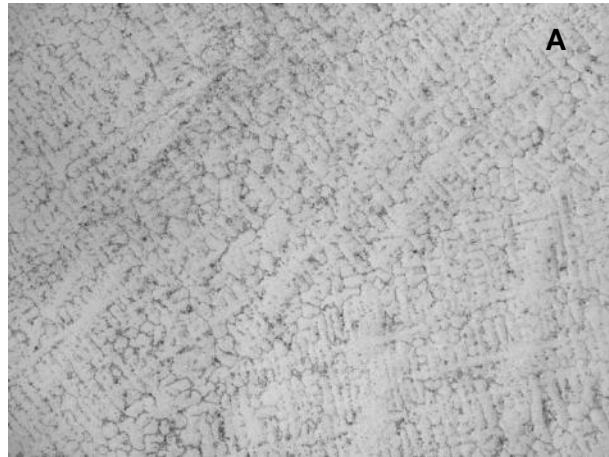
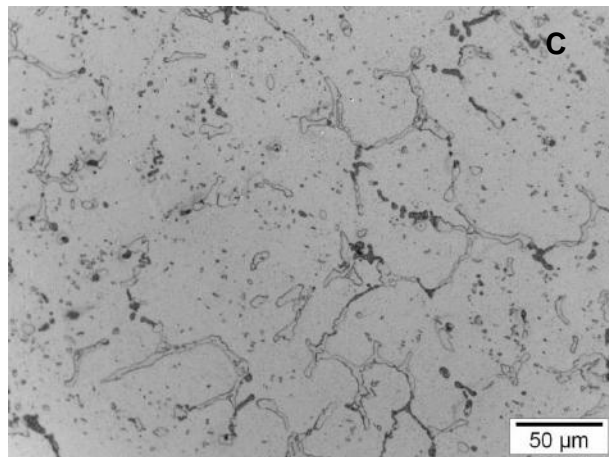
## TUBO B

Figura 4.18 - As micrografias A, B e C referem-se a amostra B3 proveniente do tubo B (central), retirada após a falha de operação por surto de temperatura. A microestrutura da amostra B3 apresenta uma matriz austenítica com precipitação secundária coalescida. Os contornos constituídos de carbeto primários estão presentes numa forma semi-contínua. Seção transversal ao tubo. Polimento mecânico. Ataque por submersão com gliceregia.

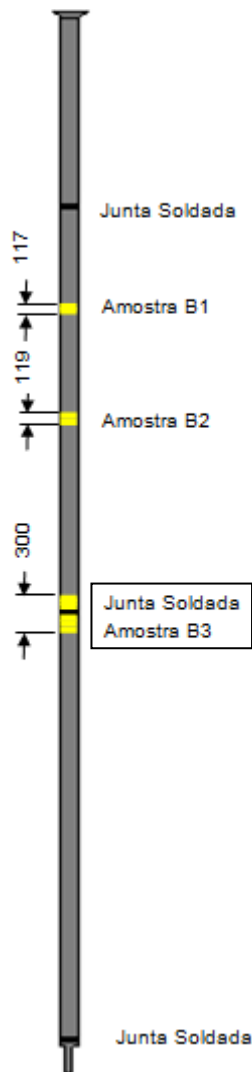
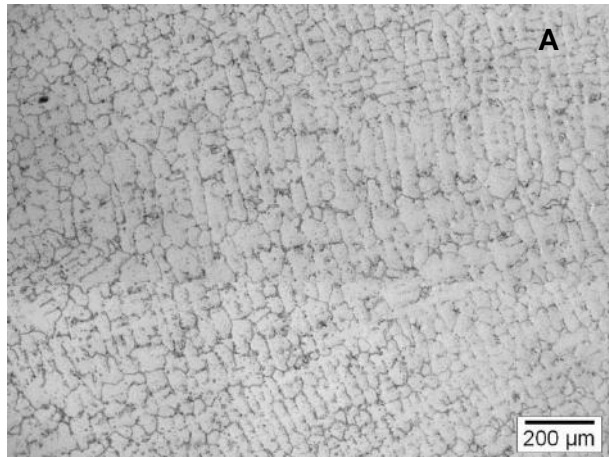
## TUBO B

Figura 4.19 - As micrografias A, B e C referem-se a amostra B3 proveniente do tubo B (parede externa), retirada após a falha de operação por surto de temperatura. A microestrutura da amostra B3 apresenta uma matriz austenítica com precipitação secundária coalescida. Os contornos constituídos de carbeto primários estão presentes numa forma semi-contínua. Seção transversal ao tubo. Polimento mecânico. Ataque por submersão com gliceregia.

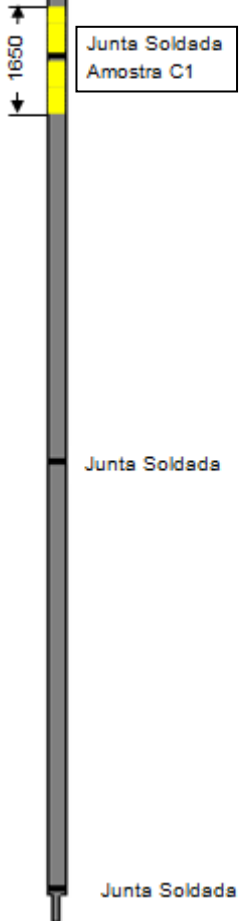
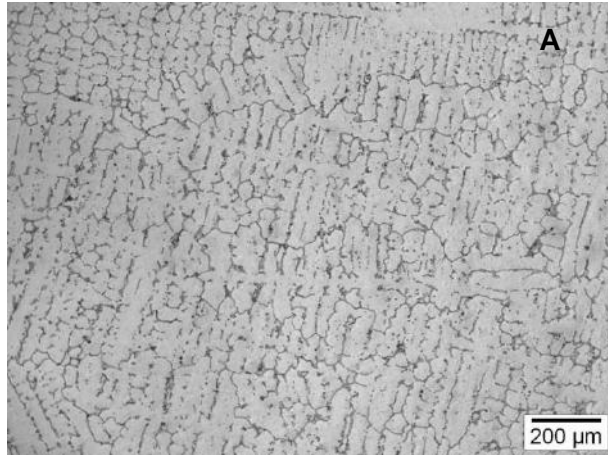
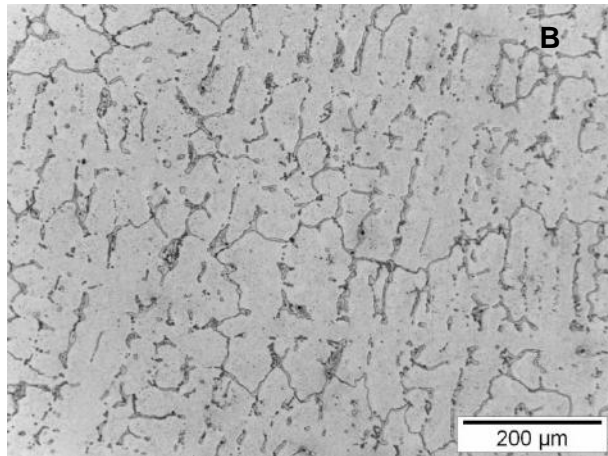
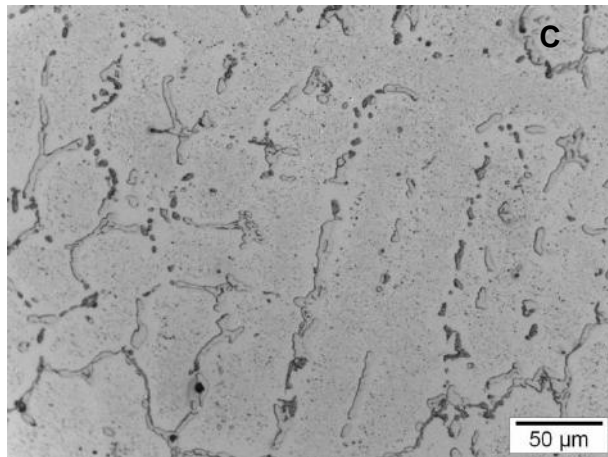
TUBO C

Figura 4.20 - As micrografias A, B e C referem-se a amostra C1 proveniente do tubo C (parede interna), retirada após a falha de operação por surto de temperatura. A microestrutura da amostra C1 apresenta uma matriz austenítica com fina precipitação secundária. Os contornos constituídos de carbeto primários estão coalescidos e apresentam-se numa forma semi-contínua. Seção transversal ao tubo. Polimento mecânico. Ataque por submersão com gliceregia.

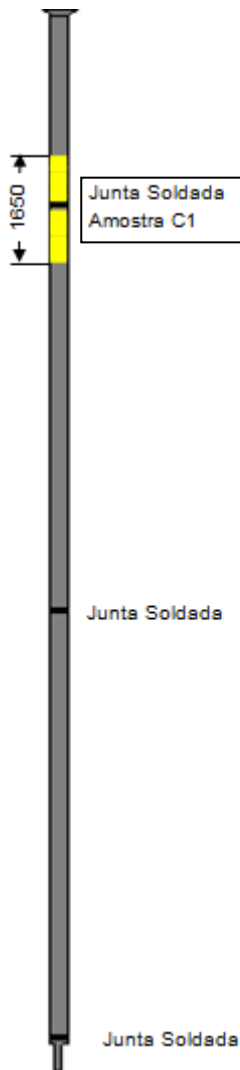
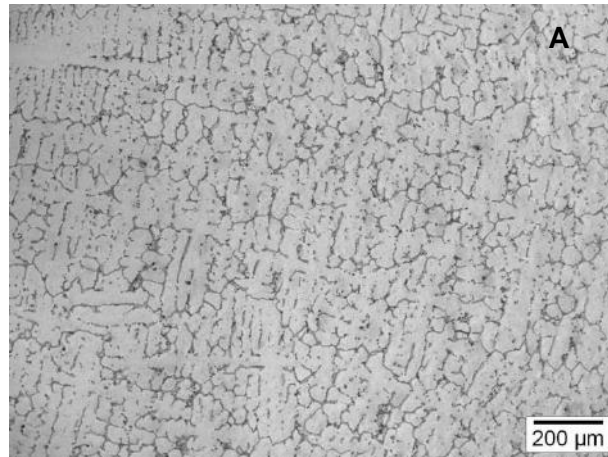
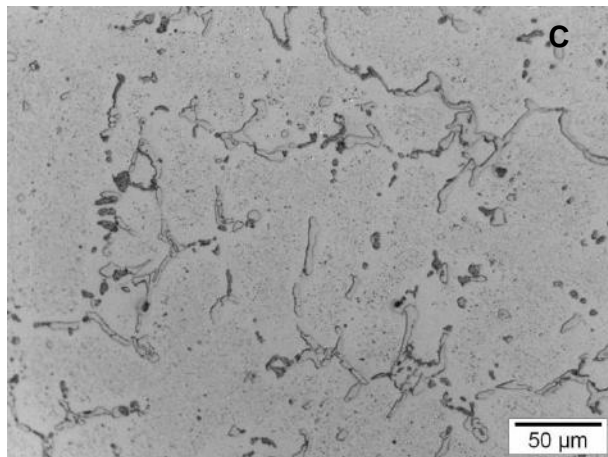
## TUBO C

Figura 4.21 – As micrografias A, B e C referem-se a amostra C1 proveniente do tubo C (central) retirada após a falha de operação por surto de temperatura. A microestrutura da amostra C1 apresenta uma matriz austenítica com fina precipitação secundária. Os contornos constituídos de carbeto primários estão coalescidos e apresentam-se numa forma semi-contínua. Seção transversal ao tubo. Polimento mecânico. Ataque por submersão com gliceregia.

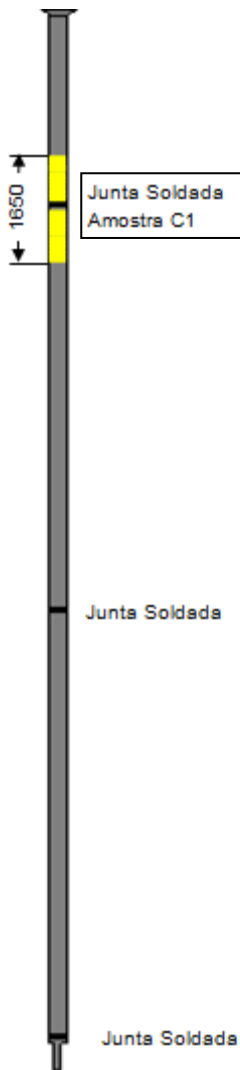
TUBO C

Figura 4.22 – As micrografias A, B referem-se a amostra C1 proveniente do tubo C (parede externa), retirada após a falha de operação por surto de temperatura. A microestrutura da amostra C1 apresenta uma matriz austenítica com fina precipitação secundária. Os contornos constituídos de carbeto primários estão coalescidos e apresentam-se numa forma semi-contínua. Seção transversal ao tubo. Polimento mecânico. Ataque por submersão com gliceregia.

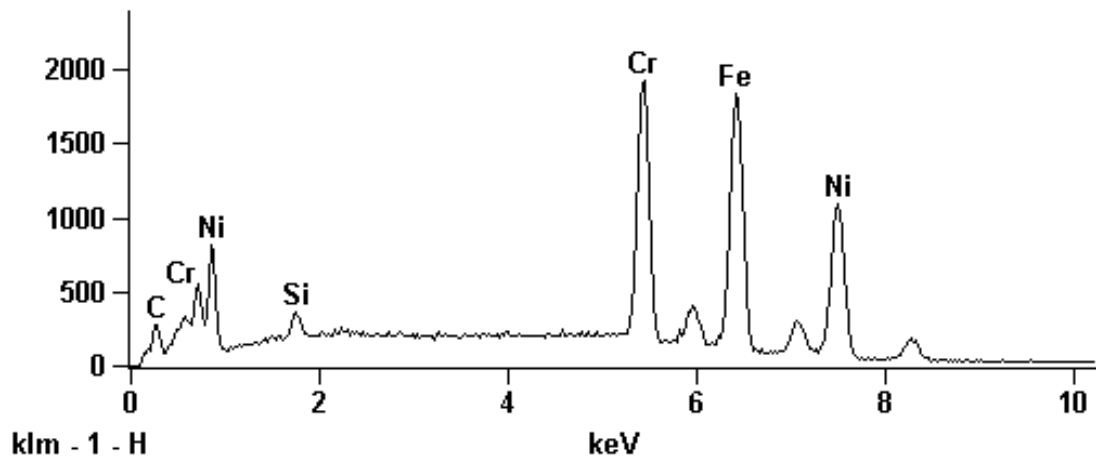
PONTO 1

Figura 4.24 – Espectro EDS da amostra A1 proveniente do tubo A, retirada após 70.000 horas de serviço e ausente à falha de operação por surto de temperatura. Matriz (1), carboneto primário de cromo (2), carboneto primário de nióbio (3).

Os espectros EDS, obtidos durante o ensaio de MEV, apresentam a análise química qualitativa das diversas fases presentes nas amostras. No caso da matriz os espectros se apresentaram similares em todas as amostras realizadas, constituindo-se basicamente dos elementos Cr, Fe e Ni, como mostra a Figura 4.24 ponto 1.

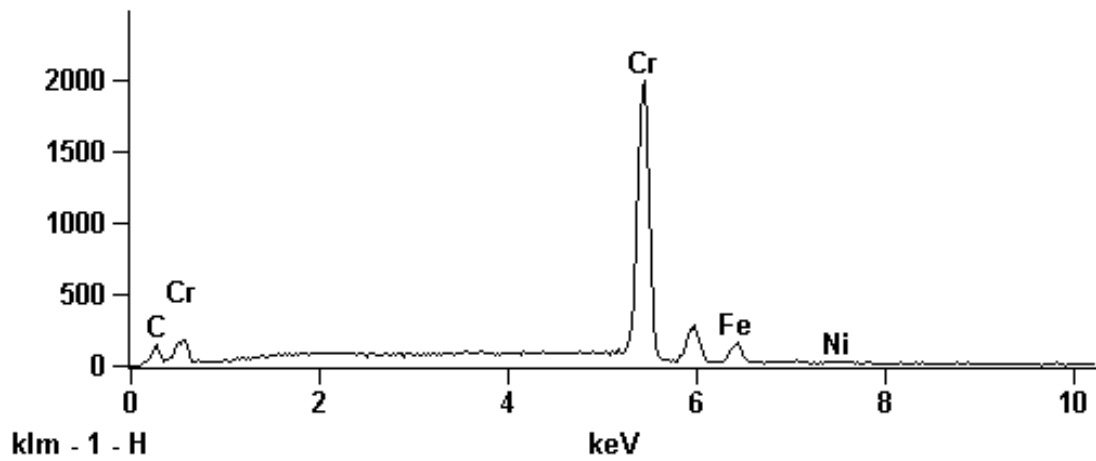
PONTO 2

Espectro EDS do precipitado primário de cromo é apresentado na Figura 4.24 ponto 2, onde observa-se um pico acentuado para o elemento Cr. A mesma observação pode ser feita para o precipitado primário de nióbio, apresentado na Figura 4.24 ponto 3, que exibe um pico acentuado de Nb.

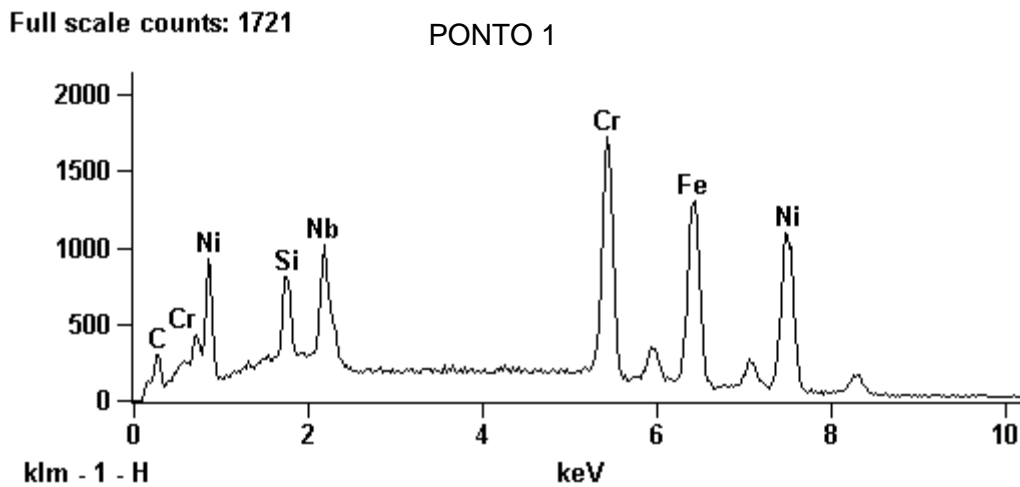
Figura 4.30 – Espectro EDS da amostra A2 proveniente do tubo A, retirada de operação após 70.000 horas de serviço, ausente a falha de superaquecimento. Fase G (1).

Com exceção da amostra A1, posicionada acima do teto de forno e ausente a falha de operação por surto de temperatura, todas as demais amostras apresentam a fase G. A presença da fase G ( $\text{Ni}_{16}\text{Nb}_6\text{Si}_7$ ) ocorre devido a instabilidade do carboneto de nióbio (NbC), que quando de sua transformação, acaba por liberar carbono para solução sólida, o que leva a formação de precipitados secundários do tipo  $\text{M}_{23}\text{C}_6$ . O espectro da fase G pode ser observado na Figura 4.30 ponto 1.

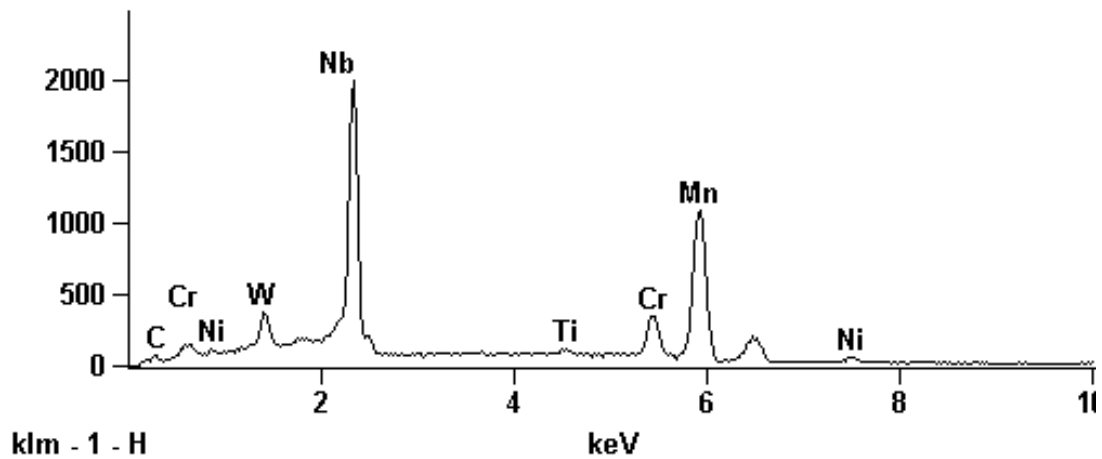
Vazio de Fluência

Figura 4.32 - Espectro EDS do vazio de fluência indicado na micrografia da amostra A3.

A presença de vazios, característicos do processo de fluência sofridos pelos tubos quando em operação, somente foi constatada nas imagens de MEV. A Figura 4.32 apresenta um espectro EDS no vazio de fluência. Este, assim como indicado na revisão bibliográfica, parece estar relacionado à transformação do carboneto de nióbio em fase G devido à observação de uma região mais clara no entorno do vazio, o que pode ser observado na Figura 4.25 B.

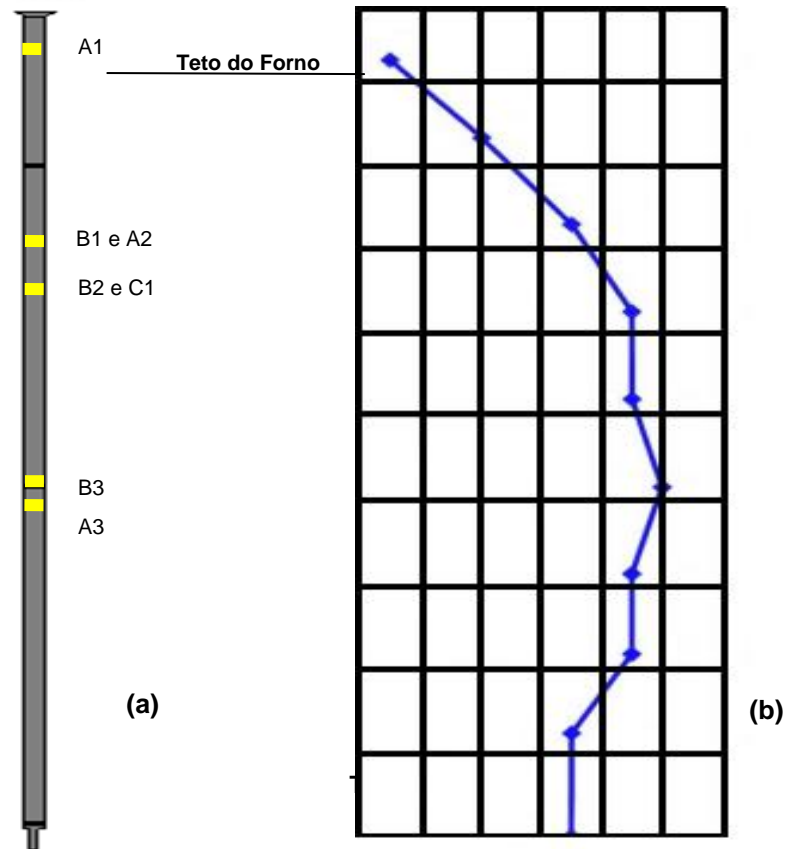
A Figura 5.2 (a) é um desenho esquemático apresentando todas as amostras dos três tubos em um só. O perfil de temperatura na Figura 5.2 (b), já apresentado na Figura 2.2, obtido por QUEIROZ [9], que utilizou em seu estudo os mesmos tubos que o presente trabalho, relaciona a posição das amostras com a temperatura do forno em serviço.

Figura 5.2 – Desenho esquemático da posição das amostras do forno de reforma representados, todos, em um só tubo (a) e perfil de temperatura do forno em condições normais de operação de QUEIROZ [9] (b).

A análise da influência do surto de temperatura na microestrutura do aço pode ser observada através das diferenças microestruturais das amostras A2 e B1, já que possuem posições semelhantes. Esta comparação indica que o surto de temperatura, aparentemente, levou a diminuição significativa da quantidade de precipitados secundários da amostra A1. A mesma comparação pode ser feita com as amostras A3 e B3, que apesar de não possuírem a mesma posição, estão relativamente próximas. Nesta comparação, observa-se não só uma aparente diminuição dos carbeto secundários, mas também o coalescimento dos mesmos. Em ambas as comparações acima, pode-se entender a diminuição de precipitados, considerando que a temperatura resultante do superaquecimento foi alta o suficiente para que ocorresse uma “ressolubilização” da amostra, ou simplesmente, a dissolução dos precipitados devido à alta temperatura de exposição.
