UNIVERSIDADE FEDERAL DO RIO DE JANEIRO

**AVALIAÇÃO DE FATORES HUMANOS VIA
MODELO DO QUEIJO SUÍÇO: ESTUDOS
DE CASO**

Monografia em Engenharia Química

Março de 2022

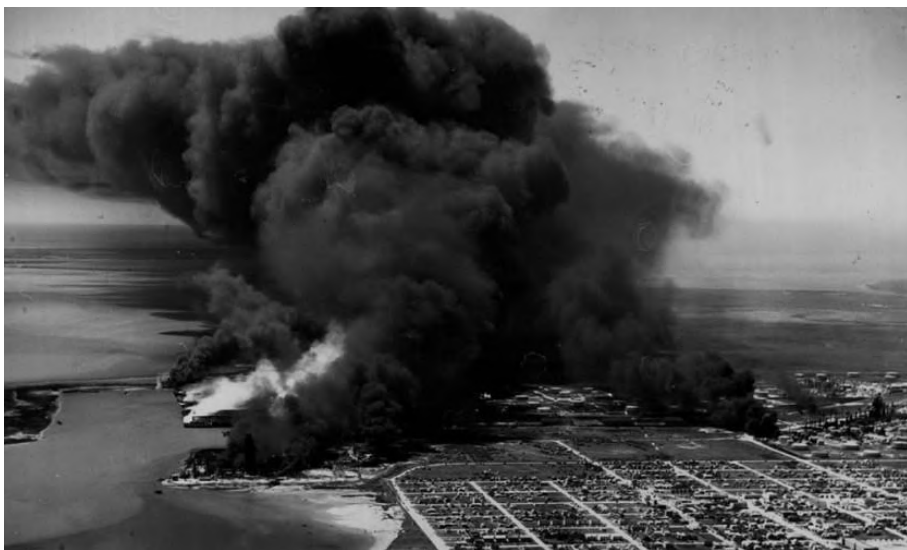
Figura 2 - Acidente em Bhopal, na Índia

Já em dezembro de 1984, aconteceu um dos maiores acidentes da indústria química em Bhopal, Índia. Nessa tragédia, houve o vazamento de trinta toneladas de um gás tóxico de uma fábrica de defensivos agrícolas da empresa Union Carbide. Como consequência, milhares de pessoas morreram na mesma semana do evento e o número acumulado de mortes desse acidente é considerado muito maior. (BAHIA, 2006) A Figura 2 mostra grande nuvem tóxica liberada para a atmosfera.

Após meses de análises feitas não só pela Union Carbide, mas também por instituições associadas ao governo indiano, constatou-se que a causa do acidente foi a adição de um grande volume de água em um dos tanques contendo isocianato de metila. Isso ocasionou uma reação química que forçou a abertura da válvula de alívio presente na planta, permitindo o vazamento de gás. (UNION CARBIDE CORPORATION, 2019)

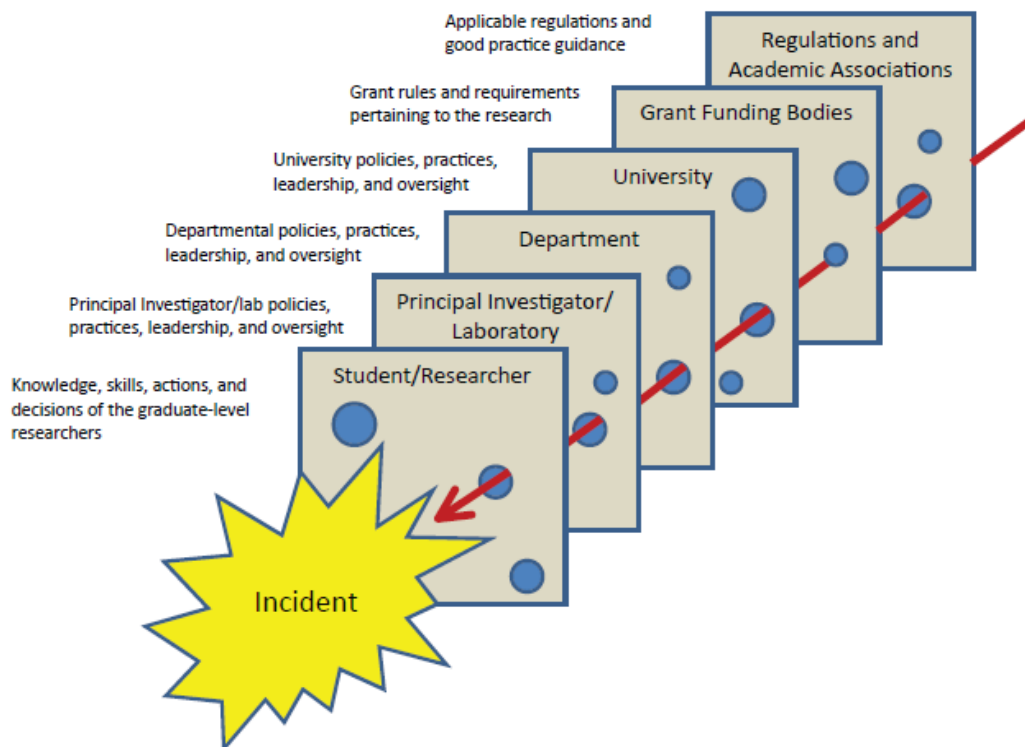
Figura 8 - Exemplo de aplicação do modelo “Queijo Suíço”

Um exemplo de análise de cenário utilizando o “Queijo Suíço” de Reason é a que foi feita após o acidente em um dos laboratórios da *Texas Tech University* em janeiro de 2010. Nesse evento, um estudante se feriu após a detonação de um composto explosivo e a teoria dos fatores contribuintes para o evento foi ilustrada utilizando esse modelo. A Figura 8 traz as seis camadas analisadas, que são as barreiras preventivas.

Um mês antes do ocorrido, dois acadêmicos da *Texas Tech University* começaram a sintetizar perclorato de hidrazina níquel (NHP). As restrições de segurança do laboratório estabeleciam um limite de síntese de 100 miligramas, mas essa informação não estava documentada formalmente. Na realidade, os estudantes acreditavam que deveriam trabalhar com pequenas quantidades, mais especificamente na ordem de 200 a 300 miligramas. A produção usual de NHP pelos alunos estava na faixa de 50 a 300 miligramas e era utilizada para realizar testes analíticos. No dia do acidente, com o objetivo de caracterizar a substância por completo, foi decidido sintetizar uma quantidade maior, de 10 gramas. Em seguida, enquanto um dos estudantes agitava o composto, o mesmo explodiu.

O alinhamento das falhas presentes em cada camada de gestão de segurança da instituição culminou no acidente. Após as investigações feitas pela *U.S. Chemical Safety and Hazard Investigation Board* (CSB) com revisão de registros, entrevistas e observações pós acidente, foram levantadas as seguintes deficiências: (CSB, 2011)

1. Os perigos da pesquisa sobre materiais energéticos que estava sendo realizada no laboratório à integridade física dos pesquisadores não foram avaliados de forma eficaz e controladas na universidade;

2. O programa de gestão de segurança do laboratório foi elaborado após o Padrão OSHA *Occupational Exposure to Hazardous Chemicals in Laboratories* Standard (29 CFR 1910.1450). No entanto, a norma não abordava os perigos físicos dos produtos químicos, mas sim os riscos para a saúde como resultado de exposições a produtos químicos;

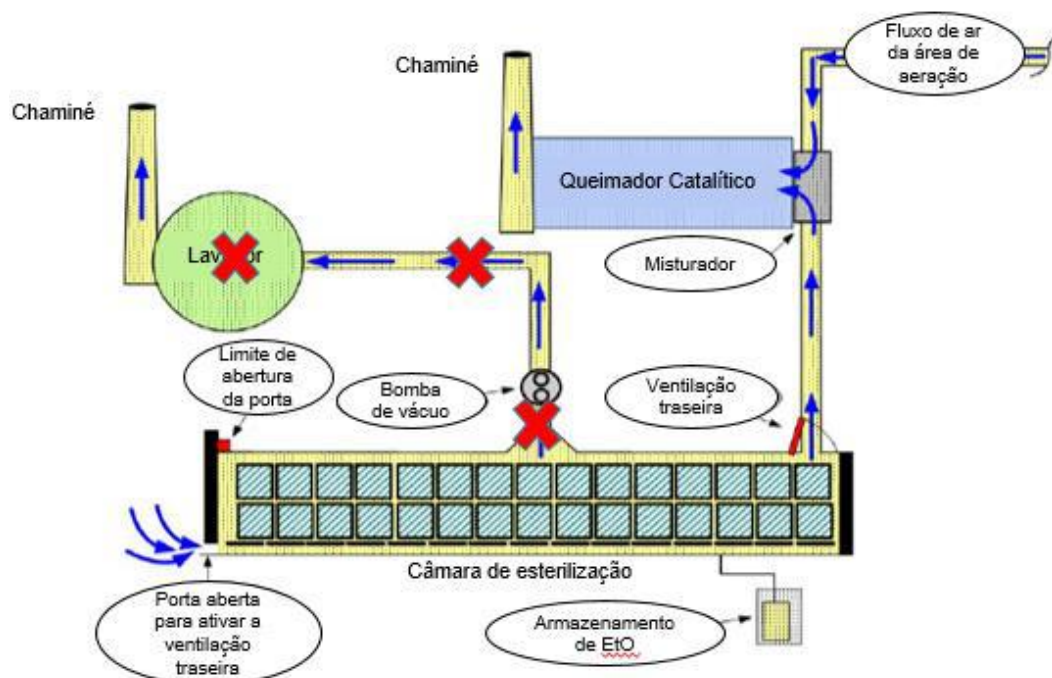
Figura 14 - Sistemas de controle de emissão de gases da unidade de Ontario modificados

O supervisor concordou com os técnicos e permitiu o adiantamento da conclusão do ciclo. Assim, o técnico de manutenção usou a senha que o supervisor lhe passou oralmente para pular a etapa de lavagem de gases no sistema Antares. Minutos depois, a porta localizada na parte frontal da câmara foi aberta e automaticamente a tubulação para a ventilação traseira também. A Figura 14 mostra a modificação feita pelo funcionário, em vermelho.

Logo depois da abertura da porta frontal, parte do óxido de etileno vazou da câmara para a instalação onde os equipamentos de esterilização estavam. Como a concentração era explosiva, os indicadores de limite inferior de explosividade (LIE) do prédio alarmaram, mas não permitiram tempo hábil para desligar a queima de gases ou evacuar o prédio. Em seguida, aproximadamente 22,7 kg de ETO seguiram para a ventilação tendo como destino a queima de gases, como é possível ver na Figura 15. Em vermelho é indicado o caminho feito pela mistura de gás após a abertura da porta da câmara e a liberação da tubulação para ventilação traseira.

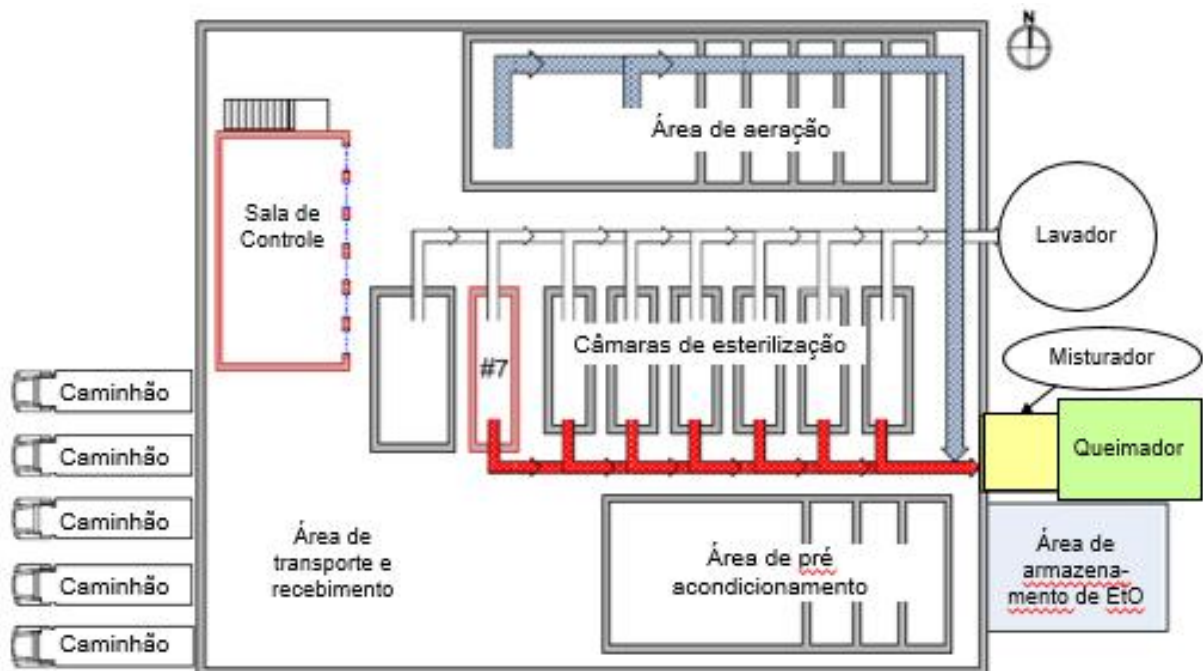
Figura 15 - Planta da unidade de Ontario

Assim que a mistura com concentração inflamável de óxido de etileno chegou ao queimador, ocorreu a ignição e, em seguida, houve retrocesso das chamas pela tubulação de ventilação até a câmara, onde o restante de ETO foi queimado, causando uma grande explosão, aproximadamente às 14h do mesmo dia.

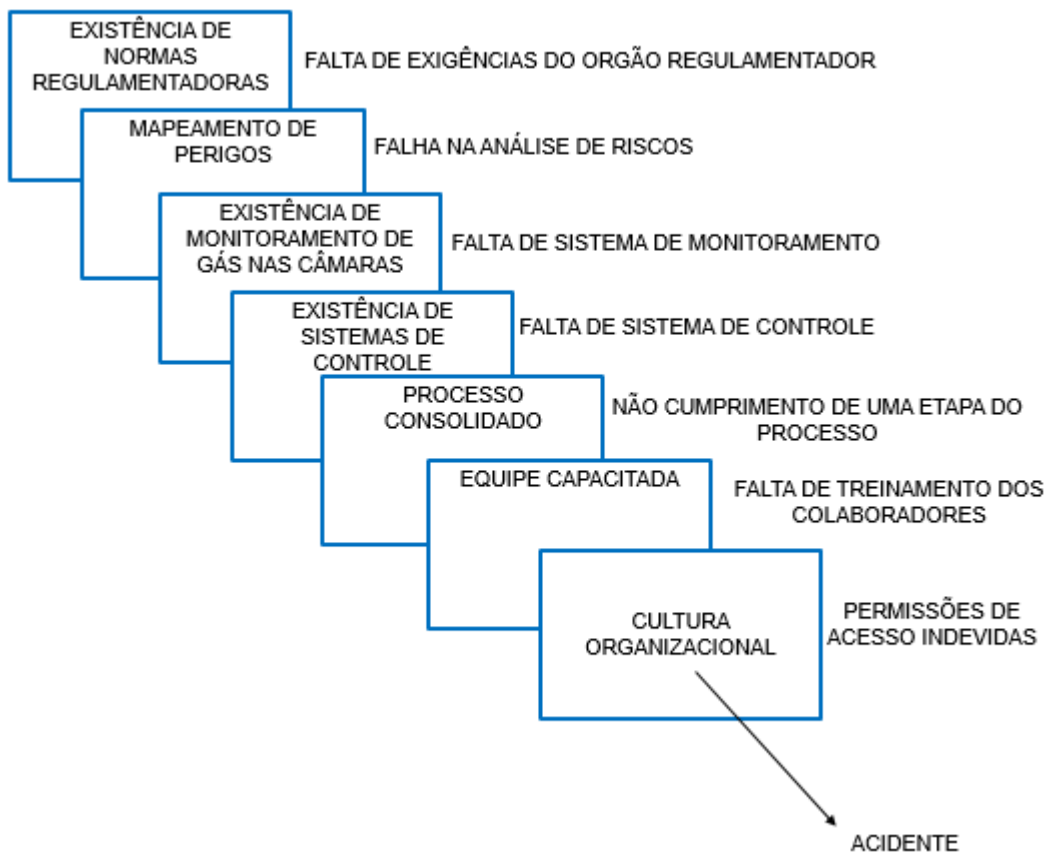
Figura 19 - Representação da trajetória do acidente na Sterigenics utilizando o modelo “Queijo Suíço”

Após a investigação, observou-se que uma série de fatores humanos contribuiu para o ocorrido, tanto em relação a barreiras humanas preventivas como a falhas ativas associadas a atos inseguros. Com o intuito de analisar as causas raízes e os fatores levantados pela CSB, é possível usar o modelo “Queijo Suíço”. Um esquema em que é mostrada a trajetória das oportunidades para a ocorrência do acidente, com as barreiras e as falhas em cada uma delas está representado na Figura 19.

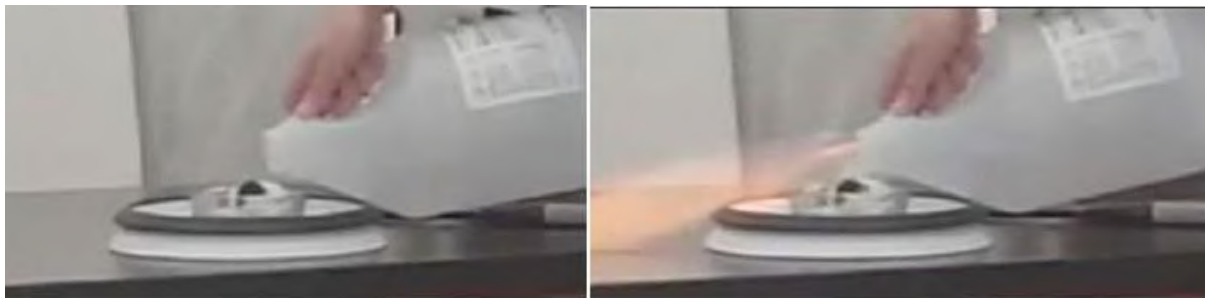
Figura 21 - Recipiente com metanol em chamas

A prática laboratorial em questão foi a demonstração de um tornado de fogo e consistia em apoiar uma bola de algodão em um disco de vidro, adicionar metanol ou isopropanol, colocar um aditivo de cor, posicionar em um suporte giratório e, depois, atear fogo. Em seguida, o disco é coberto por um cesto de lixo metálico e é girado, criando um efeito similar ao de um tornado. No dia do acidente, a funcionária aproximou a fonte de calor do algodão, mas a chama esperada não apareceu. Após notar que o combustível ainda não tinha sido adicionado, a colaboradora usou um recipiente de 4,0 L para umedecer o algodão. Isso fez com que uma grande chama fosse gerada instantaneamente na borda do recipiente (Figura 21). Ela então deixou o galão cair e o metanol queimando espalhou-se em direção à audiência, constituída majoritariamente por crianças. Rapidamente dois outros funcionários conseguiram controlar o fogo, com um extintor e um cobertor de incêndio disponíveis.

Segundo as investigações da CSB, alguns fatores humanos contribuíram para o acidente. Dentre eles, pode-se citar análise de riscos inadequada, problemas no procedimento e treinamento ineficiente. Essas deficiências são similares ao que se observa no ocorrido na empresa Sterigenics.

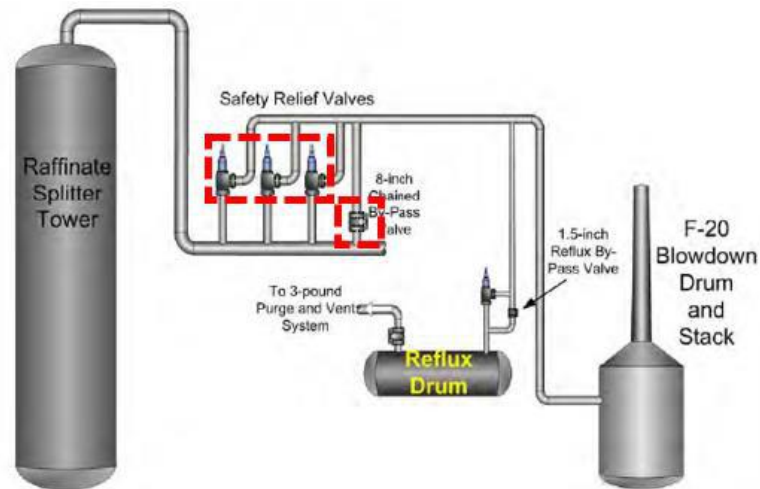
Figura 25 - As três válvulas de alívio e a manual

Para proteger a torre fracionadora de uma sobrepessão, três válvulas de alívio (*Safety Relief Valves*) estavam localizadas em paralelo na tubulação de vapor a 45 m do topo da torre, como mostra a Figura 25. As pressões definidas nesses dispositivos foram 276, 283, e 290 kPa, respectivamente, e foram desenhadas para abrir e descarregar primariamente vapor quando as suas pressões estabelecidas eram excedidas. Uma tubulação *bypass* equipada com uma válvula manual (*8 - inch Chained By-Pass valve*) era utilizada para liberar gases não condensáveis e também para a purga do sistema. Essa vazão de saída foi canalizada para ser descarregada no sistema de coleta e descarte.

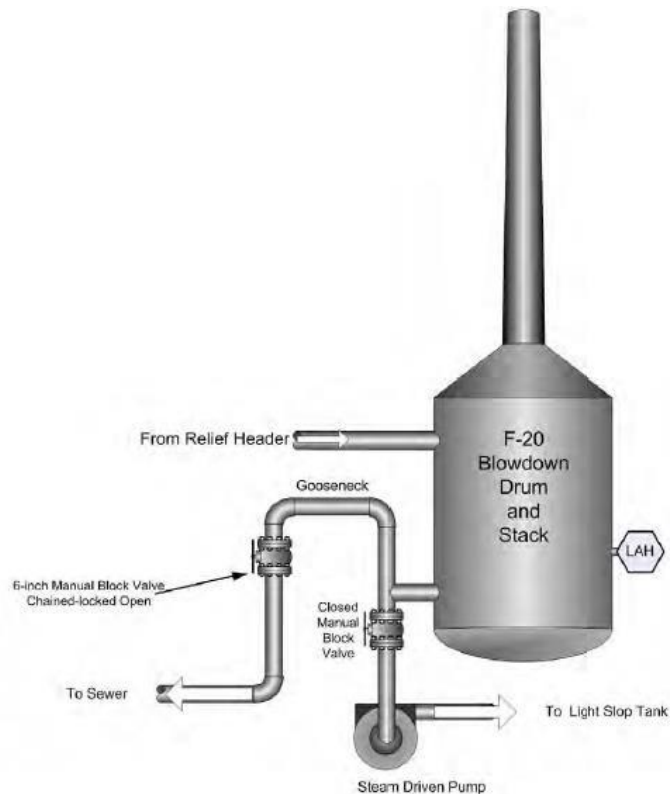
Figura 26 - Sistema de coleta e descarte

O sistema de coleta recebia líquidos e/ou vapores de hidrocarbonetos das válvulas de alívio e de descarga da torre fracionadora e os descarregava para o tambor de descarga e purga. Outras seções da unidade de isomeração também utilizavam esse tambor, que pode ser visto em destaque na Figura 26.

O tambor de purga e descarte recebia misturas líquido e/ou vapor de hidrocarbonetos durante o funcionamento e encerramento das atividades. Em operações normais, apenas os vapores de hidrocarbonetos leves subiam através de diversos deflectores e eram liberados pelo topo do equipamento por uma chaminé de ventilação. Qualquer fração pesada de hidrocarbonetos ou líquidos presentes desciam e eram descarregados na base do tambor. O líquido presente na corrente de saída seguia para o esgoto da unidade de isomeração, cuja tubulação era equipada com uma válvula manual que era mantida aberta.

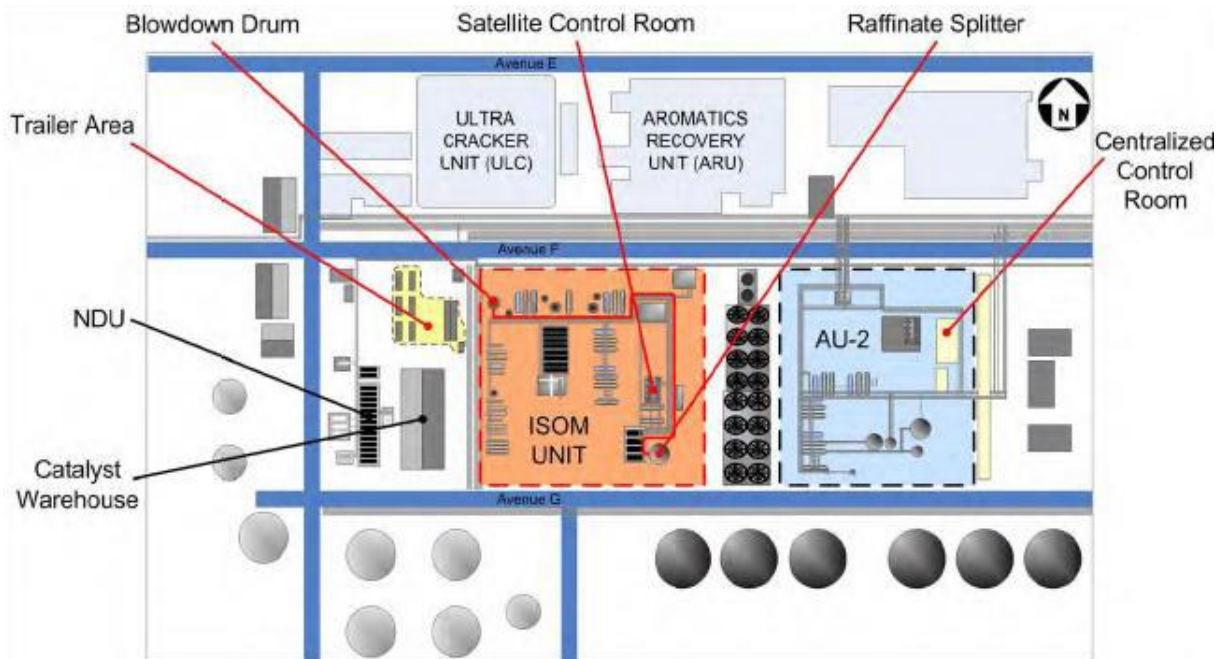
Figura 27 - Esquema com a planta simplificada da refinaria

À época, várias unidades da refinaria estavam com operações suspensas para projetos programados de manutenção e havia mais de 800 profissionais contratados na planta além dos funcionários da BP. Para comportar esse aumento de pessoal, a empresa optou por colocar vários trailers, que eram utilizados pelas equipes responsáveis pela manutenção junto às unidades de processamento. Por meses, dez dessas instalações temporárias foram mantidas para trabalhadores atuando na unidade de ultracraqueamento e serviam como escritórios que eram frequentemente utilizados para reuniões. Na Figura 27 é possível ver um esquema geral da planta.

Nota-se que a unidade de isomeração (*ISOM UNIT*), em laranja, encontra-se em uma região relativamente central da planta. Nela, observa-se também o ponto em que a liberação de hidrocarbonetos aconteceu, no tambor de purga e descarte (*Blowdown Drum*). À direita, em azul, pode-se ver a sala de controle (*Centralized Control Room*), onde os colaboradores acompanhavam as operações em todas as unidades. Já à esquerda, em amarelo, tem-se a área dos trailers (*Trailer Area*), localizada ao lado da unidade de isomeração e perto da área de craqueamento, na qual os funcionários contratados estavam atuando. Dessa forma, o posicionamento dos escritórios temporários era coerente, visto que era uma área aberta próxima à área de trabalho. Na Figura 28 há um fluxograma mais detalhado da unidade de isomeração.

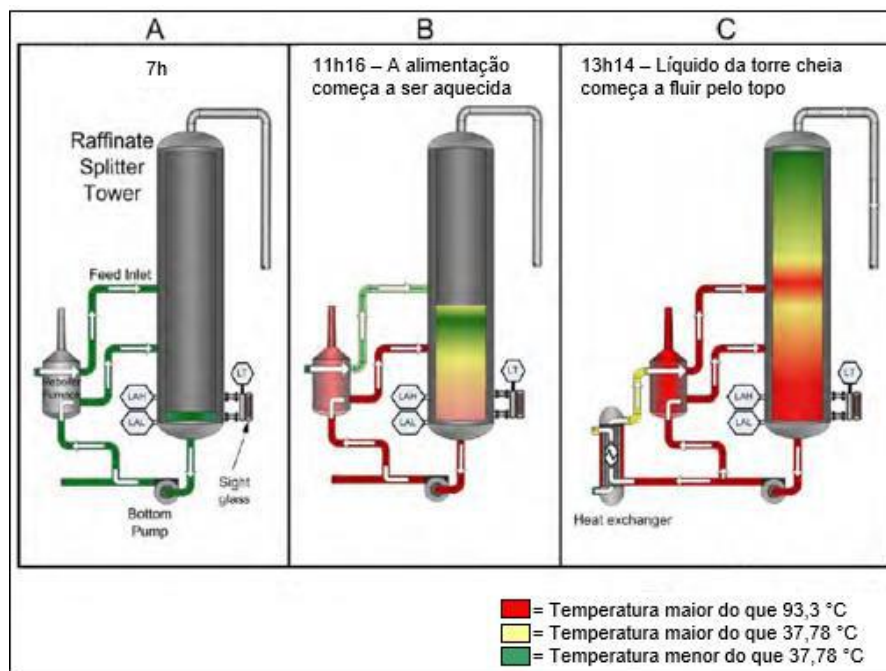
Figura 29 - Condições da torre em três momentos

Com a variação da pressão, os funcionários, preocupados com a falta de corrente de saída de líquido, abriram a válvula de controle de nível para enviar refinado pesado aos tanques de armazenamento. Nesse momento, segundo as investigações da CSB, ninguém sabia que o equipamento estava perigosamente cheio e o transmissor ainda indicava que o nível de líquido estava caindo. Como essa corrente estava muito quente, ao fluir pelo trocador de calor, a temperatura da alimentação da torre aumentou em aproximadamente 60,6 °C. Um esquema em que pode-se notar o aquecimento das correntes de entrada e de saída da torre é mostrado na Figura 29.

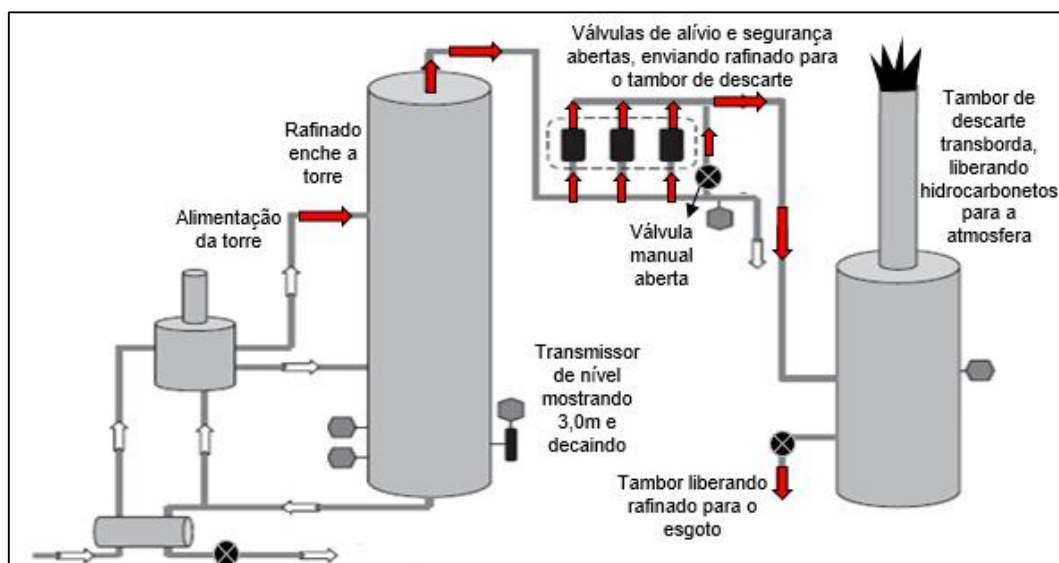
Figura 30 - Fluxo de fluidos até o transbordamento pela chaminé

Quando os hidrocarbonetos encheram o tambor de purga, os operadores viram líquido e vapor serem liberados do topo da chaminé para a atmosfera (Figura 30). O volume de 28.000 L caiu sobre o terreno e uma enorme nuvem de gás inflamável começou a se formar e espalhou-se rapidamente, envolvendo a unidade e os trailers.

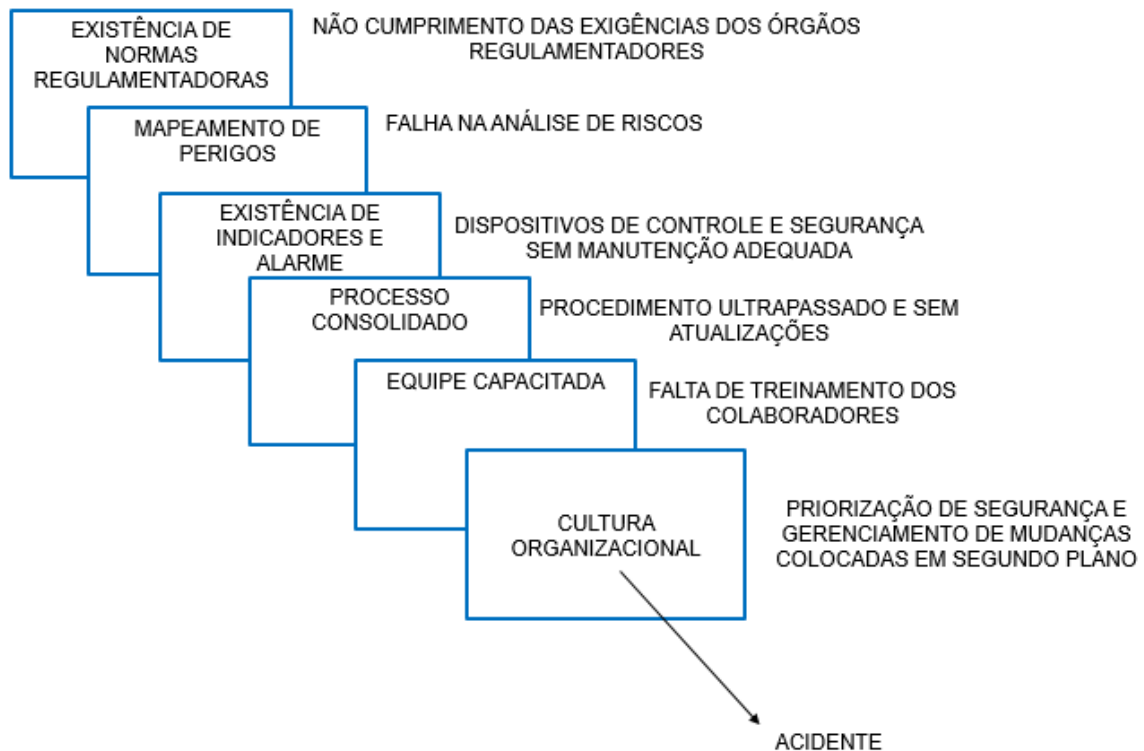
Figura 33 - Representação da trajetória do acidente na refinaria da BP utilizando o modelo “Queijo Suíço”

Assim como na explosão ocorrida na Sterigenics, é possível aplicar o modelo “Queijo Suíço” de Reason ao acidente na refinaria da BP na Cidade do Texas. A Figura 33 mostra as barreiras e as deficiências em cada uma delas, que contribuíram para a ocorrência da tragédia.

É notório que algumas das barreiras preventivas da explosão na refinaria são as mesmas levantadas no acidente ocorrido na empresa Sterigenics. Elas são: existência de normas regulamentadoras, mapeamento de perigos, processo consolidado, equipe capacitada e cultura organizacional. No entanto, as deficiências em cada uma não foram todas iguais.
