CONTRIBUIÇÃO AO ESTUDO DE FUNDAÇÕES DE EDIFICAÇÕES NA CIDADE DE CAXAMBU - MG

Cesar Malta da Gama Cruz Filho

Projeto de Graduação apresentado
ao Curso de Engenharia Civil da
Escola Politécnica, Universidade
Federal do Rio de Janeiro, como
parte dos requisitos necessários à
obtenção do título de Engenheiro

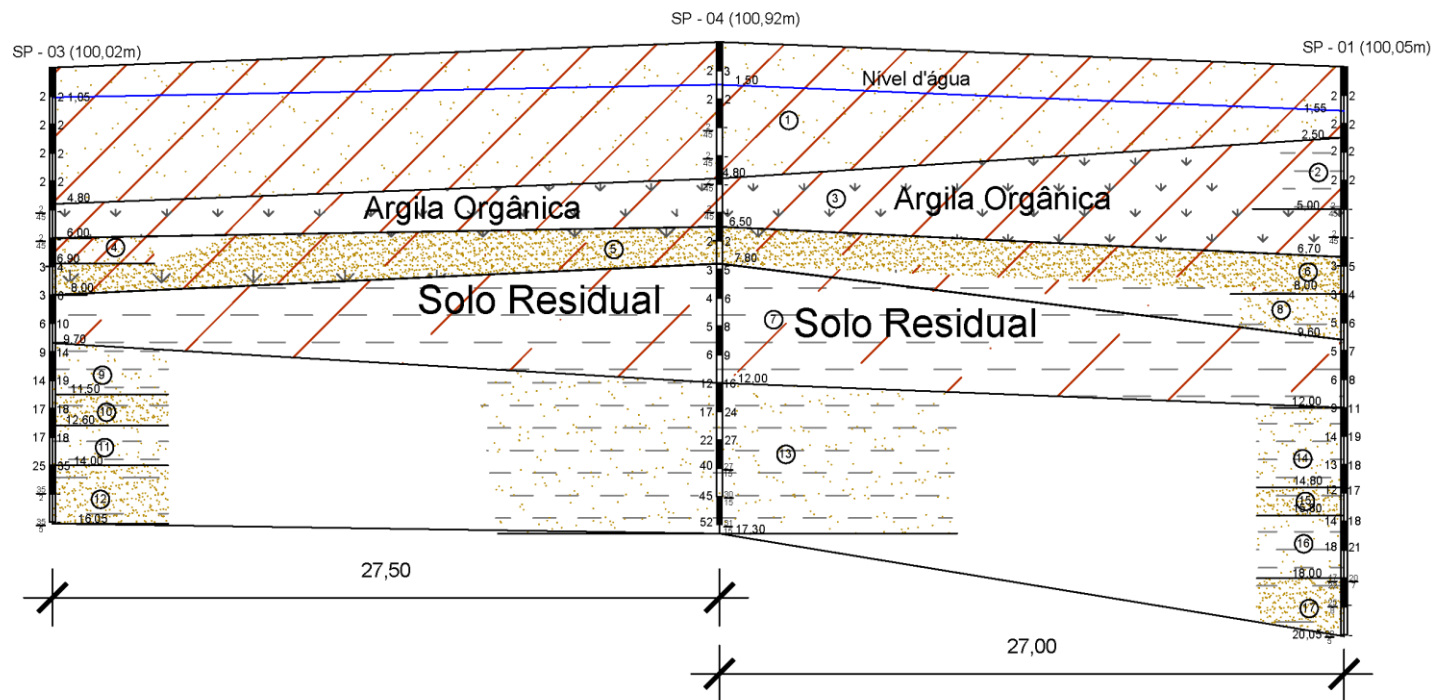
Figura 3.5 – Perfil geotécnico SP-03 – SP-04 – SP-01, terreno 1, rua Conselheiro Mayrink, s/nº.

Analisando os perfis geotécnicos das figuras 3.5 e 3.6 verifica-se que nessas mesmas direções estão as camadas mais espessas de argila, sendo na sondagem mais próxima da esquina dessas ruas encontrada camada de maior espessura de argila mole, atingindo 8m.

O recalque será previsto ocorrer por adensamento da camada de argila mole. Como pode ser observado nos perfis geotécnicos das figuras 3.5 e 3.6, a camada de argila mole ocorre em uma profundidade de até 8 metros.

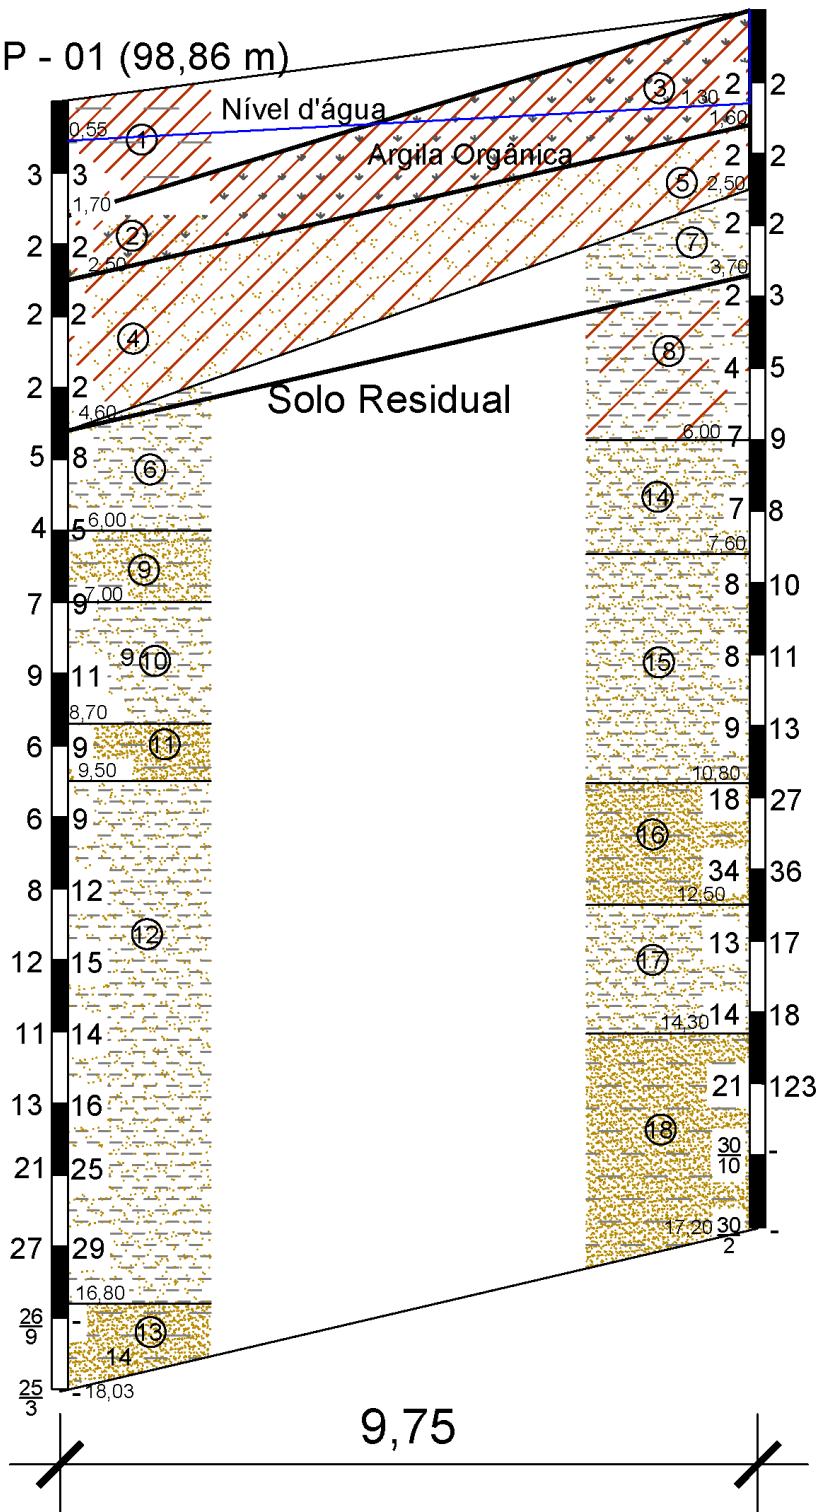
Figura 3.20 – Perfil geotécnico SP-01 – SP-03, terreno 7 rua Major Penha nº 299.

A presença do nível d'água elevado e a camada de argila mole são condicionantes para a escolha do tipo de fundação, que, salvo a questão levantada pelo IEPHA-MG, indicaria a solução em fundações profundas, mais especificamente de estacas.

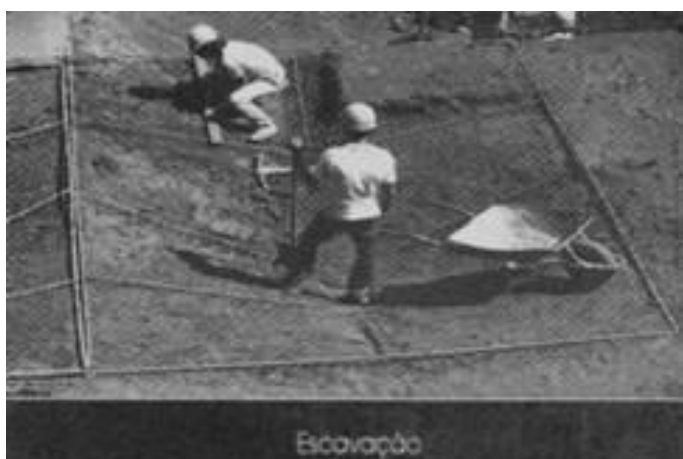
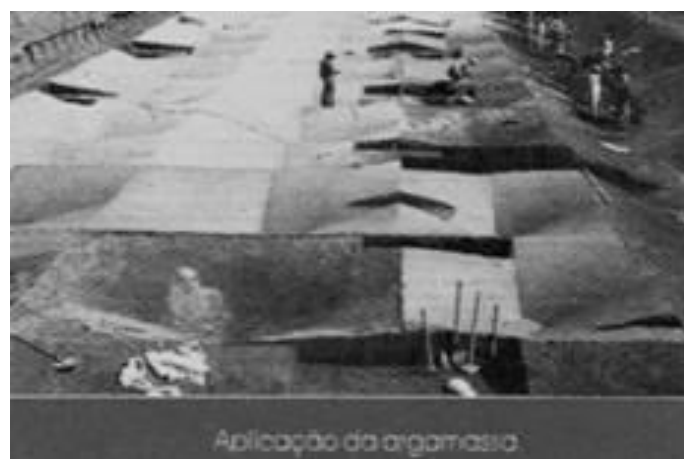
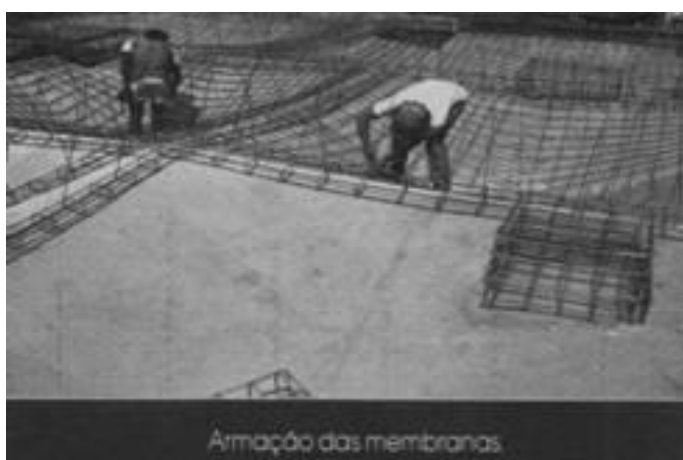
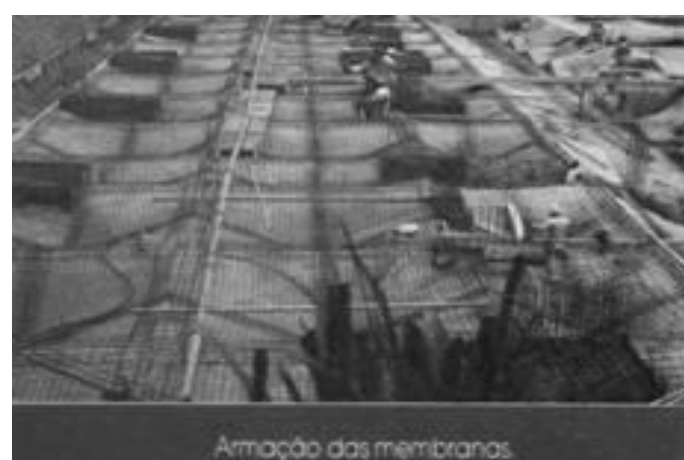
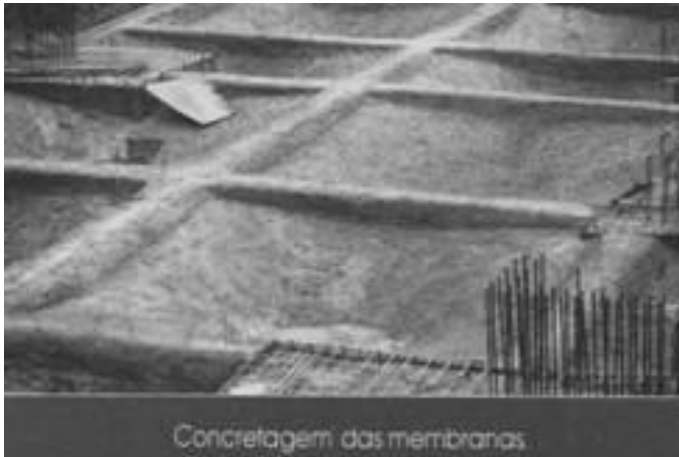
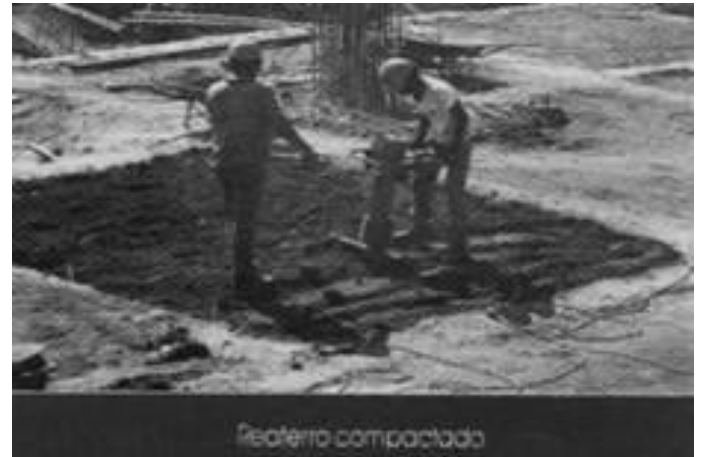
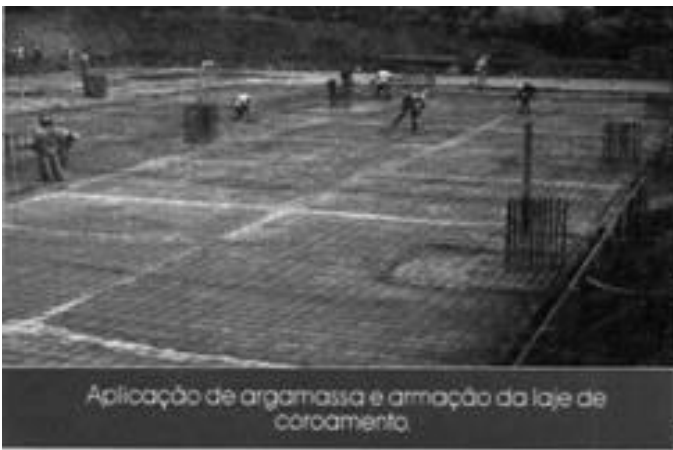
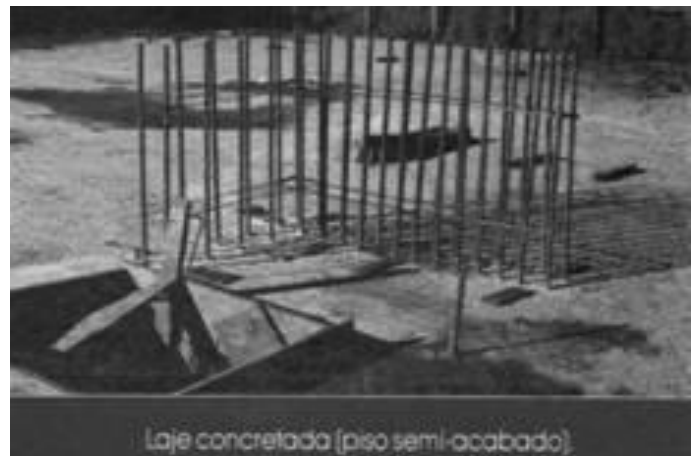
Figura 3.21 – Sequência executiva da solução de fundação empregada no supermercado.

Depreende-se do próprio site do projetista/executor que a principal vantagem da solução adotada seria uma presumida economia de custo, pela economia de material, concreto e aço, empregados em uma solução mais convencional de radier de base em um mesmo nível. Entretanto, também pode-se concluir que o processo empregado é mais demorado do que no caso de rádiers convencionais, especialmente pela necessidade de escavação com geometria complexa.

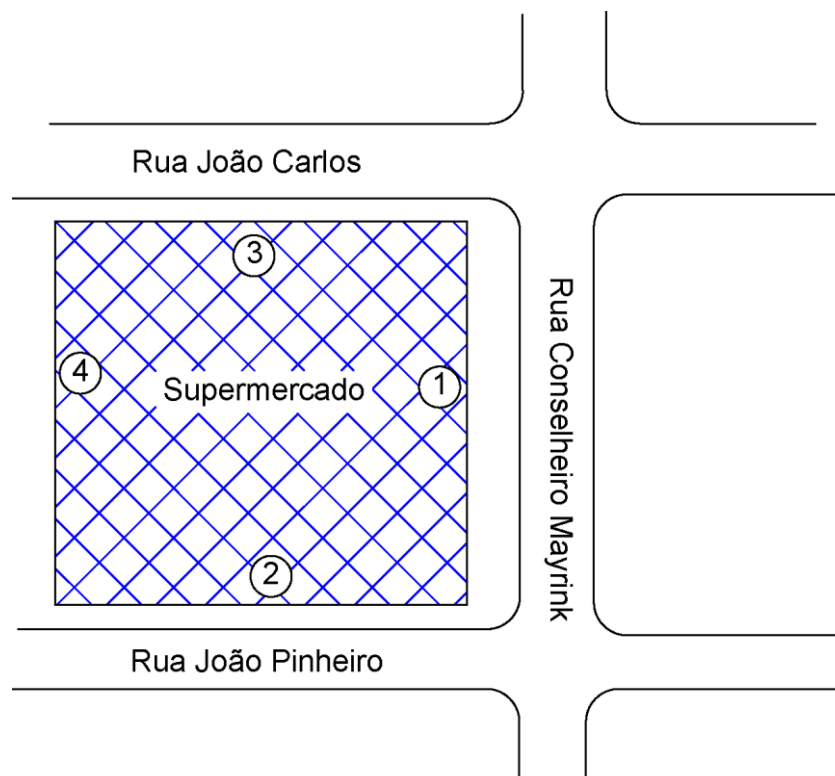
Figura 3.22 – Esquema com numeração do lados do supermercado.

No dia 1º de agosto de 2013 o autor do presente trabalho realizou uma vistoria no edifício do supermercado para observar possíveis danos na estrutura causados por recalques diferenciais não previstos.

Nessa vistoria foram tiradas fotos de diversas trincas, tanto na parte externa quanto na parte interna do supermercado.

Para melhor identificar o local das fotos e a posição das rachaduras os lados do supermercado foram numerados conforme a figura 3.22 abaixo.
