Falhas no Sistema de Gestão de Segurança de
Processos: Estudo de Caso de Acidente em
Planta de Produção de Inseticida

Projeto Final de Curso

Fevereiro de 2020

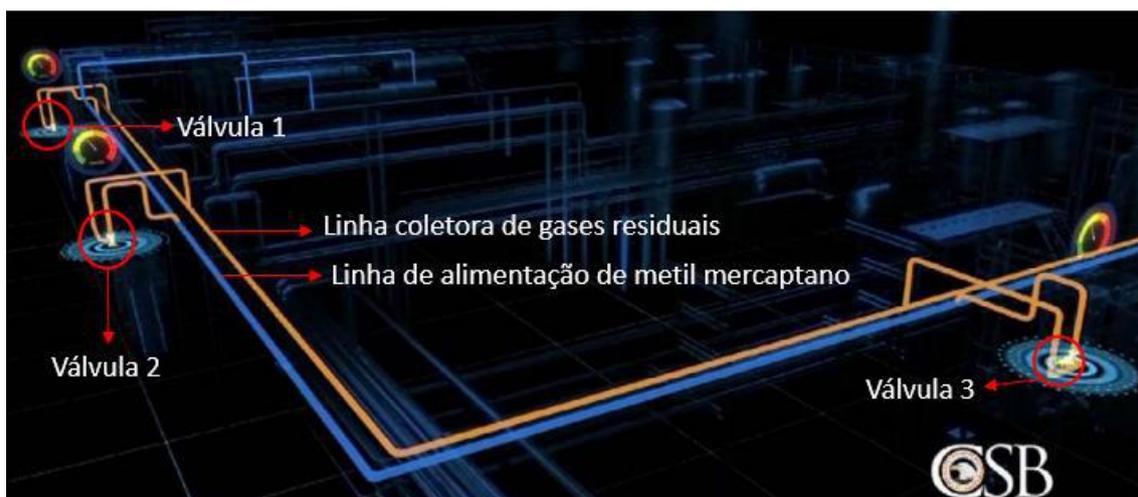
Figura 10 – Alinhamentos da tubulação de alimentação de metil mercaptano, de gases residuais e as válvulas de alívio. Modificado de CSB, 2016.

A tubulação coletora de gases residuais (em laranja na Figura 10) direcionava os fluxos de gases residuais para a destruição térmica no lavador NRS conforme demonstra a configuração das linhas na Figura 11.

Durante a pausa, o time técnico da DuPont percebeu que quando o metil mercaptano fosse aquecido haveria uma expansão térmica e seria necessário um local seguro para o alívio de pressão da linha de alimentação. Dessa forma, a válvula 1 (de acordo com numeração apresentada na Figura 10), entre a linha de alimentação de metil mercaptano e a tubulação coletora de gases residuais foi aberta, (destacado em vermelho na Figura 14). A válvula 2 foi também totalmente aberta. Devido à bomba do tanque estar ligada, houve a criação de um caminho preferencial, destacado pelas setas amarelas na Figura 14 para passagem do metil mercaptano líquido do tanque de armazenagem passando pela linha de alimentação e em direção à tubulação coletora de gases residuais.
