Fatores contribuintes para acidentes envolvendo operações com GLP

Monografia em Engenharia Química

Fevereiro de 2022

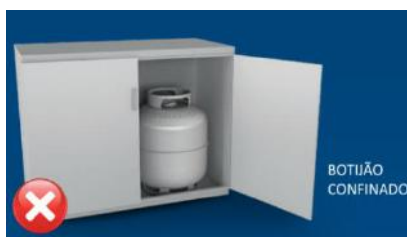
Figura 2.15: Botijão confinado, armazenamento incorreto

- Os botijões não devem ser armazenados em locais fechados (armários de pia, porões, banheiros, caixas, etc), como está na figura 2.15;

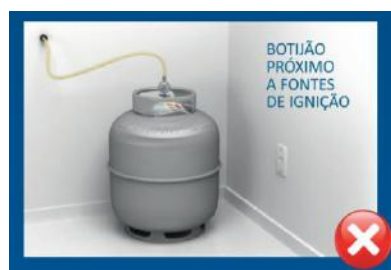
Figura 2.16: Botijão próximo de fonte de ignição, armazenamento incorreto.

- O botijão deve estar afastado de fontes de ignição, como aparelhos eletrônicos ou fumódromos, para evitar o risco de incêndio no caso de vazamento. Na figura 2.16 apresenta-se um botijão próximo de uma tomada, que também é fonte de ignição, como forma incorreta de armazenamento.

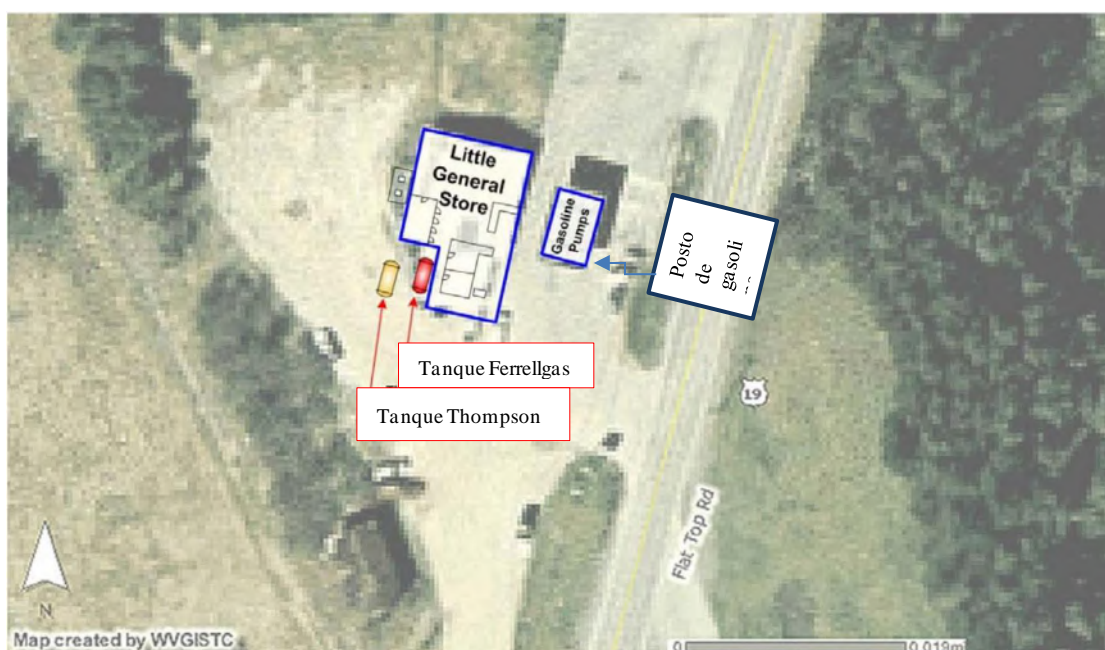
Figura 3.1: visão aérea da loja

A figura 3.1 demonstra a área da loja assim como a localização dos tanques de propano e o terreno ao redor.

Em outubro de 2006, a loja começou a troca de fornecedor de gás de Ferrellgas, tanque que era utilizado em vermelho da figura 3.1, para o fornecedor ThompsonGas Propane Partners, novo tanque adquirido em amarelo da figura 3.1.

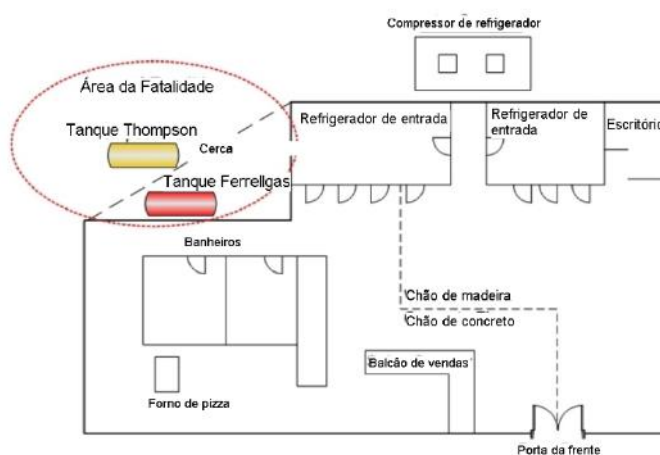
Figura 3.4: Planta da loja do acidente

Apesar da ligação entre o júnior e o líder, o júnior precisou recorrer ao telefone para emergências local solicitando ajuda de bombeiros para proteger a área. Concomitantemente às ligações, pessoas dentro da loja começaram a sentir o cheiro de gás, isso devido o líquido do propano ser altamente volátil e estar misturado com aditivo odorizante. Além disso, as pessoas também sentiram o odor rapidamente pelo fato da localização do tanque de propano ser contra a parede do edifício, que favorecia caminho direto do gás para o interior da loja. A figura 3.4 apresenta a planta da loja, mostrando a proximidade dos tanques com o interior da loja.
