CARACTERIZAÇÃO DE TRINCA EM TUBO DE AÇO INOXIDÁVEL HP FUNDIDO POR CENTRIFUGAÇÃO APÓS SURTO DE TEMPERATURA EM FORNO DE REFORMA A VAPOR

Projeto de Graduação apresentado ao Curso de Engenharia Metalúrgica da Escola Politécnica, Universidade Federal do Rio de Janeiro, como parte dos requisitos necessários à obtenção do título de Engenheiro.

Março de 2016

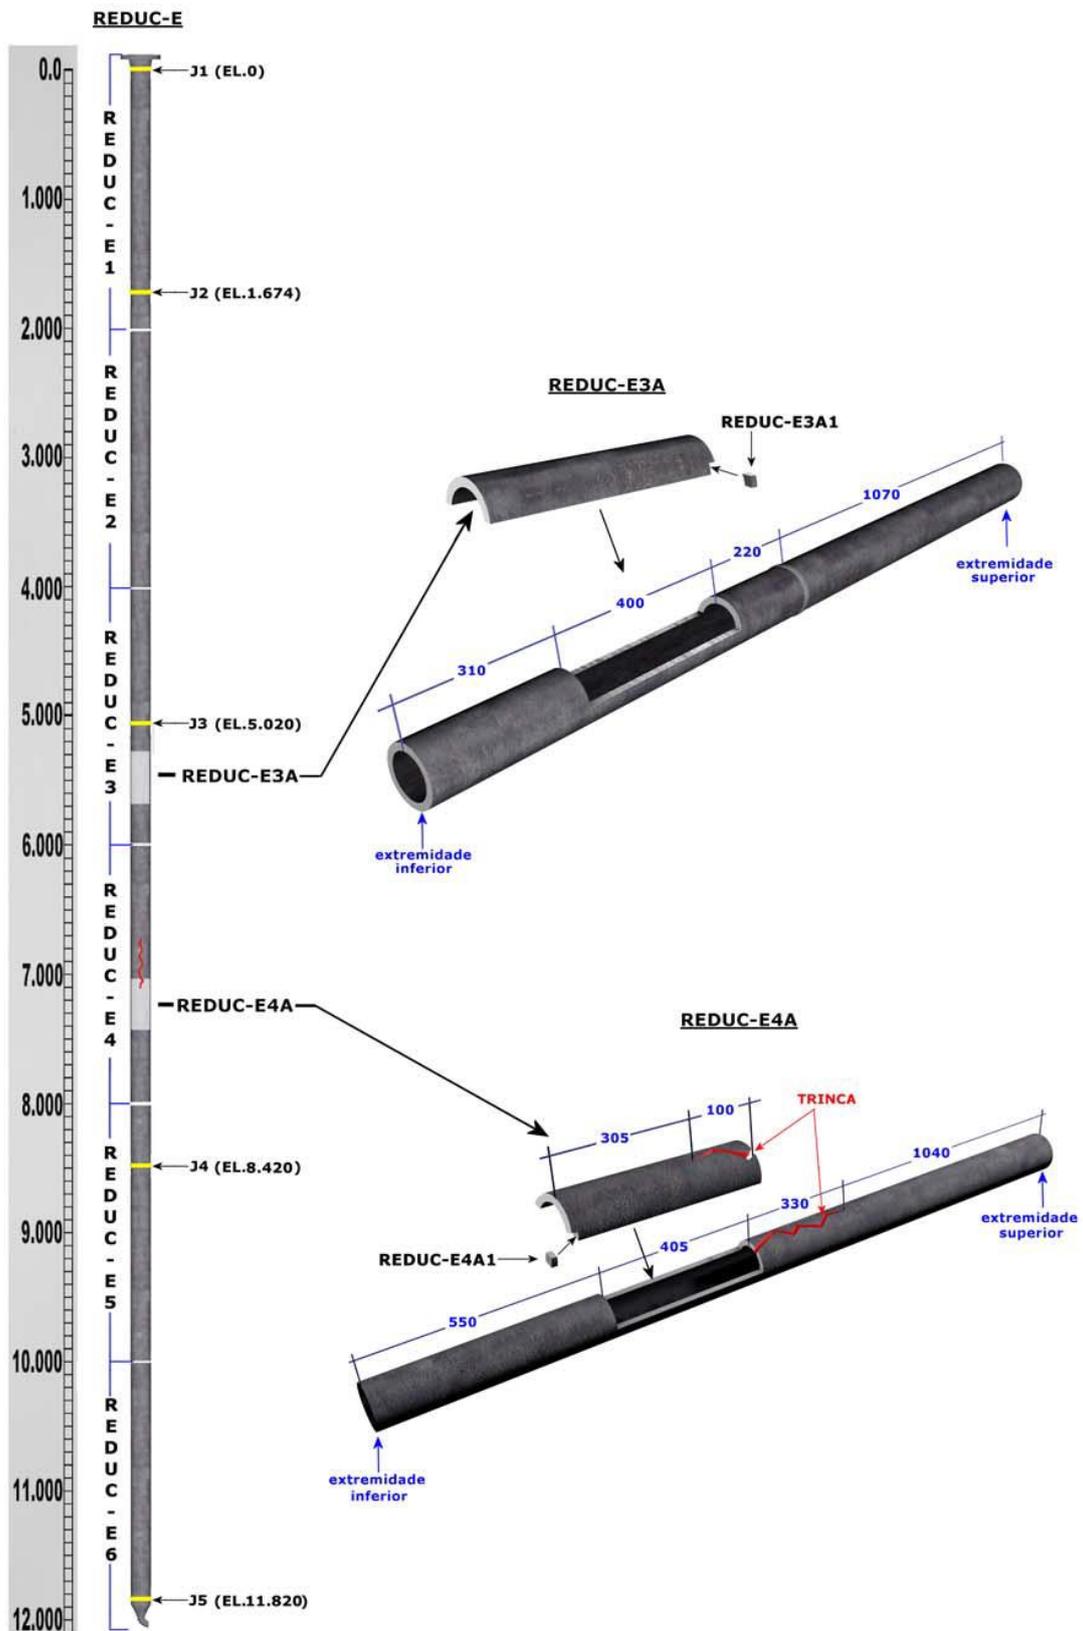
Foi gerada uma codificação de forma a identificar cada amostra produzida. O tubo surtado retirado do forno foi codificado como REDUC-E e as partes do tubo seriam REDUC-E3A (parte sem a trinca) e REDUC-E4A (parte com a trinca) como indicado na Figura 10. A cada corte feito inicialmente numerou-se as partes geradas da parte superior para a inferior. Caso essas partes fossem subdivididas letras eram atribuídas a estas amostras. Esta nomenclatura permitiu identificar cada amostra a partir de sua posição. Diante desta codificação as amostras de fractografia e microscopia ótica receberam o título de amostras E4A-3A, E4A-3B, E4A-3C, respectivamente. As amostras de microscopia eletrônica foram designadas como E3A-4B2 e E3A-6C2. Esta codificação encontra-se resumida na Tabela 4.

Figura 10: Plano de corte aplicado ao tubo REDUC-E proveniente de forno de reforma.

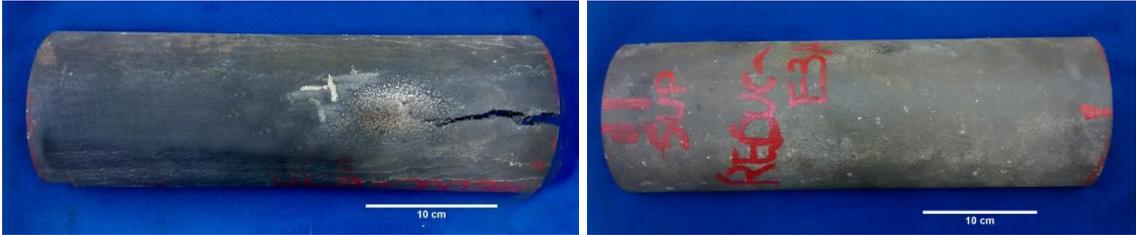
Figura 11: Detalhe da parte contendo a trinca Reduc E4A e parte acima da trinca Reduc E3A retiradas do tubo surtado e fraturado REDUC-E.

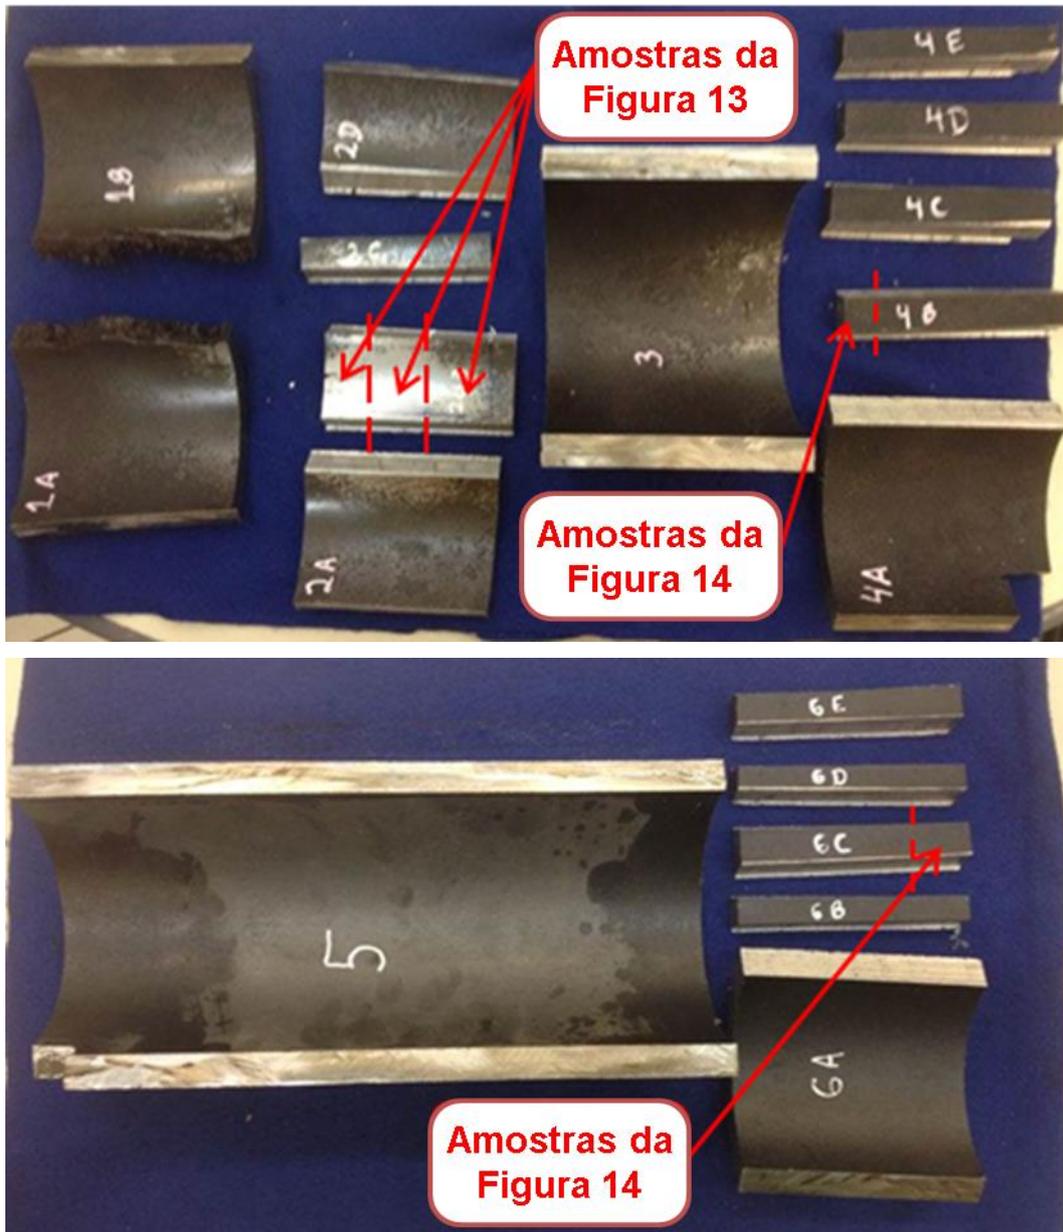
Figura 12: Partes de tubo trincado E4A e cima da trinca E3A após corte e mostrando local de retirada das amostras.

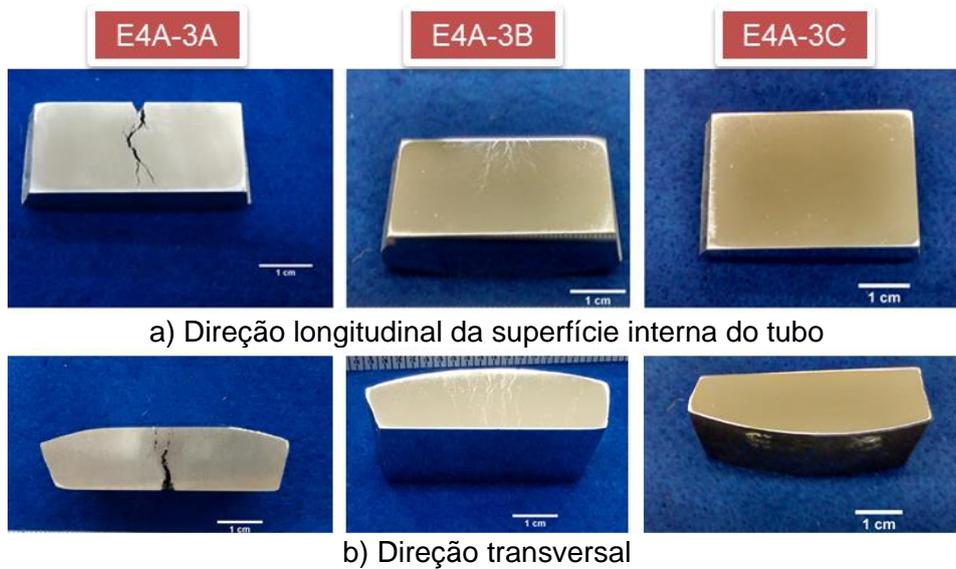
Figura 13: a) Direção longitudinal da superfície interna do tubo e b) Direção transversal das amostras retiradas da região da ponta da trinca. A primeira amostra, E4A-3A, foi partida e a superfície de fratura foi observada em MEV. A segunda e terceira amostras E4A-3B e E4A-3C foram observadas em MO.

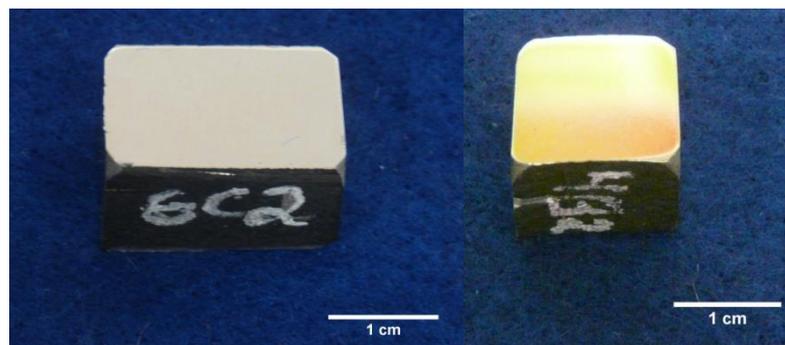
Figura 14: Amostras observadas em MEV. Amostra E3A-6C2 retirada da região distante da trinca e amostra E4A-4B2 retirada da parte próxima da trinca.

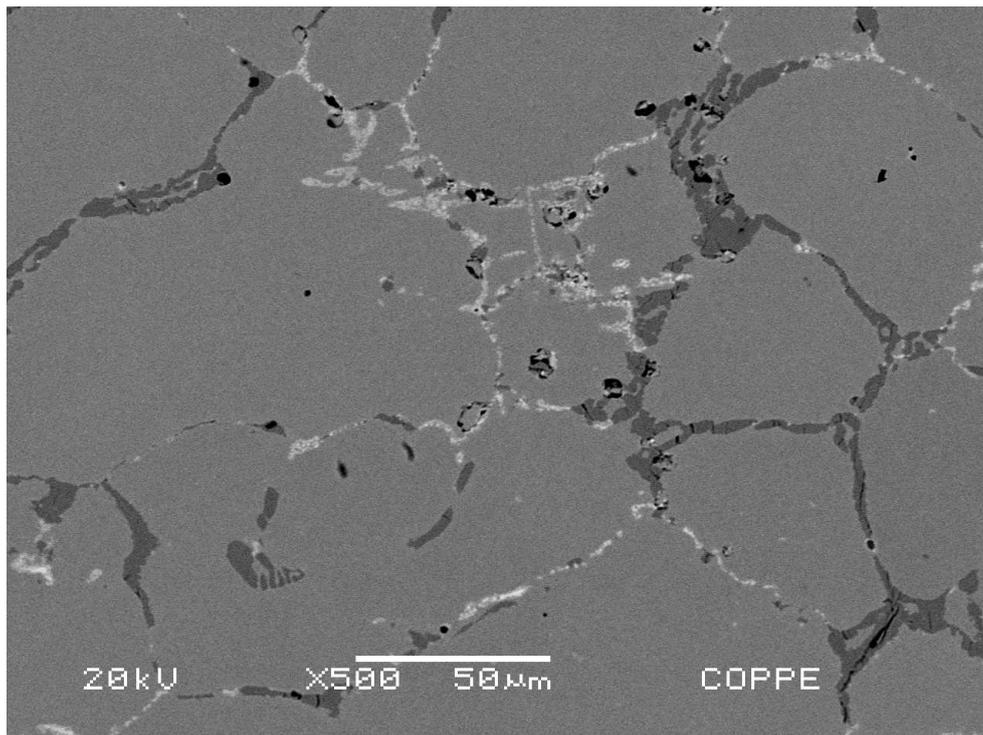
A partir das imagens feitas no MEV foi possível observar a morfologia característica dos precipitados de nióbio de escrita chinesa tanto na amostra E4A-4B2 quanto na distante, amostra E3A-6C2. No entanto, na amostra E4A-4B2 uma maior quantidade de vazios sempre associados ao contorno precipitado matriz, que é uma região de segregação de impurezas reforça assim o entendimento de que os vazios encontrados são devidos à fusão localizada, além da precipitação de cromo se apresentar mais grosseira como pode ser visto na Figura 29 e Figura 30.

Figura 29: Microestrutura da amostra E4A-4B2, com carbeto de nióbio em branco e carbeto de cromo em cinza escuro e vazios em preto.

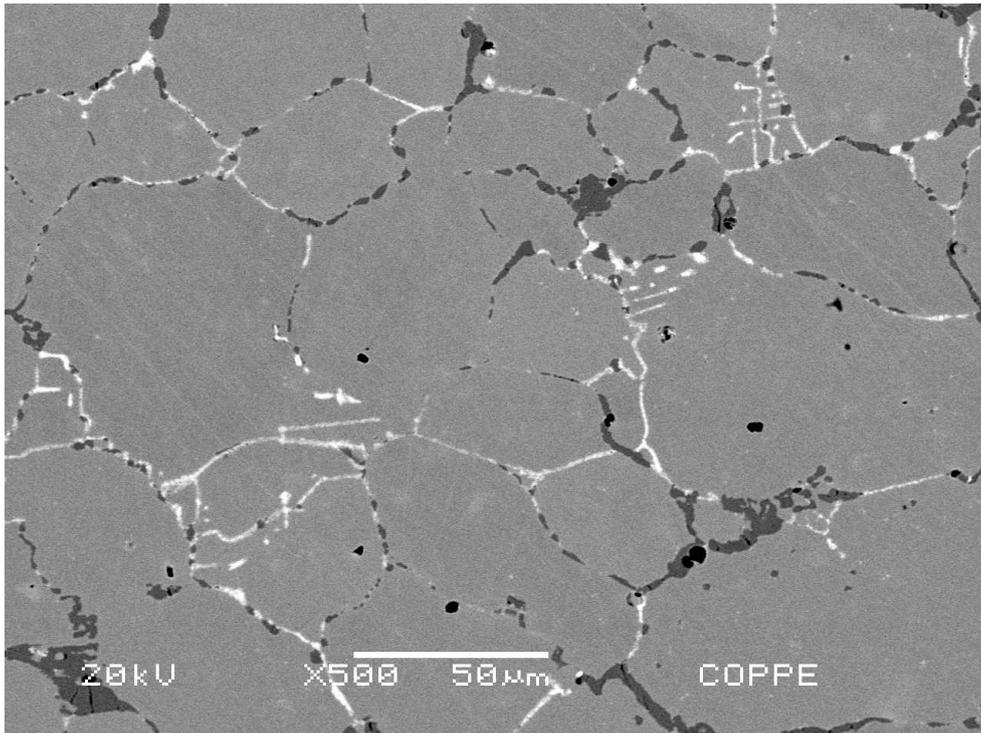
Figura 30: Microestrutura da amostra E3A-6C2, com carbeto de nióbio em branco e carbeto de cromo em cinza escuro e vazios em preto.

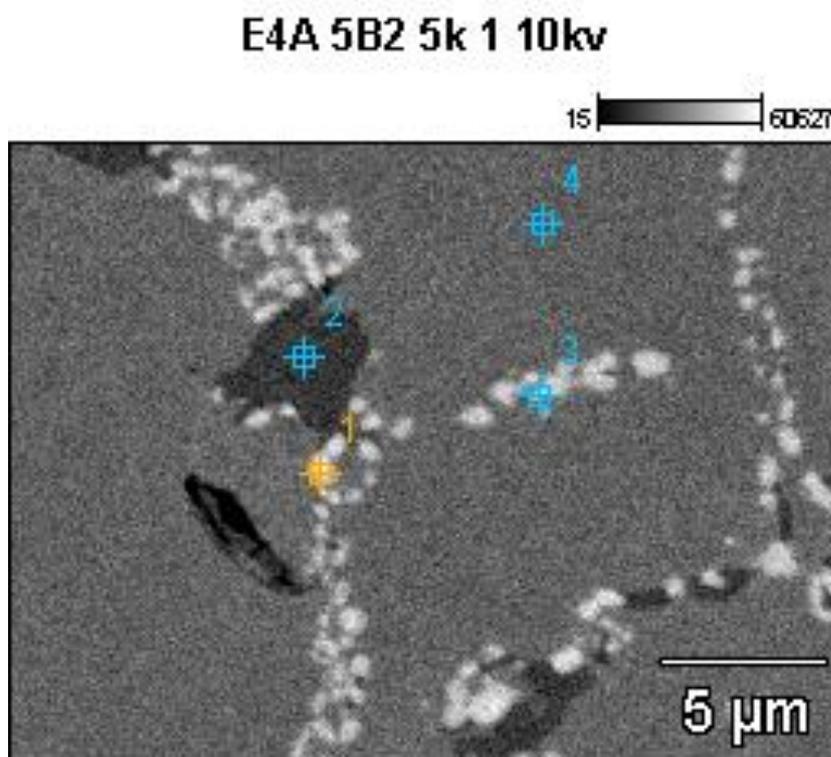
Na sessão anterior foi mencionado que a morfologia fragmentada e arredondada dos precipitados indicaria a presença de carbeto de nióbio reprecipitados da fase G solubilizada. Isso poderia ser confirmado pela presença do silício nas pequenas partículas de carbeto nióbio, como pode ser visto no espectro do ponto 3 da Figura 33, no entanto esses picos são muito semelhantes a matriz indicando que essa região entre os precipitados de nióbio é muito semelhante a matriz e demanda maiores análises.

Figura 33: Pontos onde foi feita a composição química por meio de EDS na amostra E4A-4B2

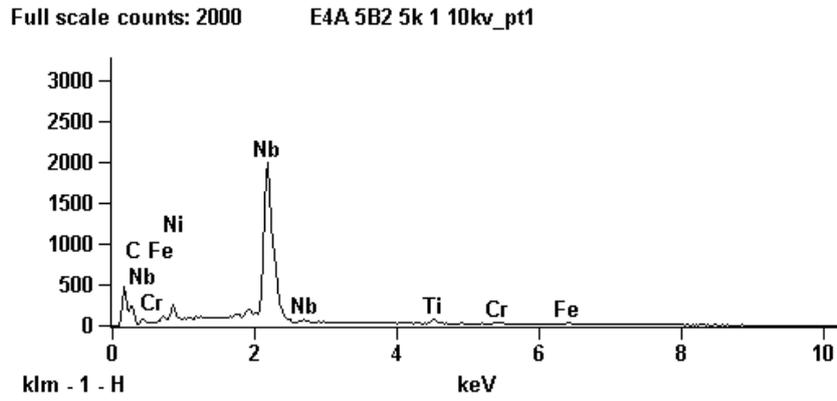
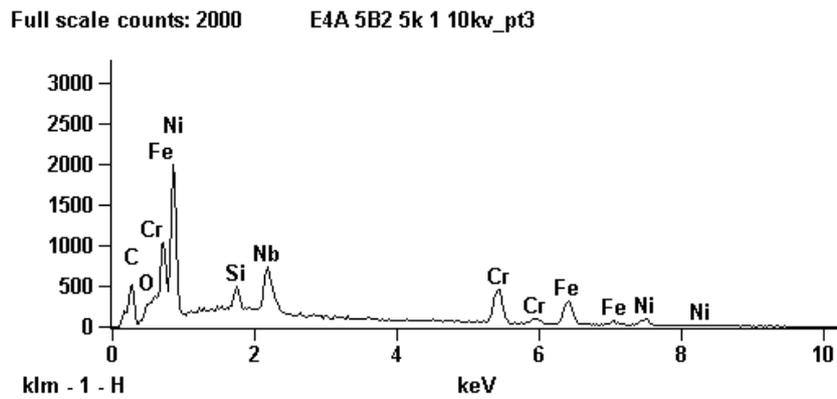
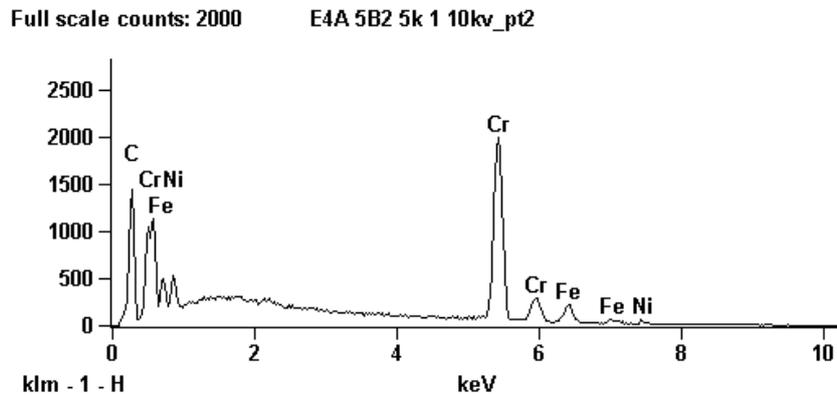
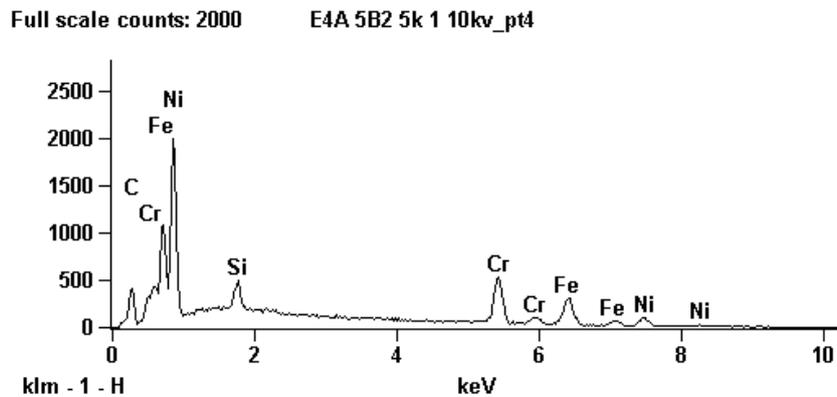
Por meio da técnica do EDS foi possível fazer uma análise qualitativa da composição de cada um dos precipitados e da matriz. De acordo com as figuras a seguir é possível observar que os precipitados brancos são precipitados que apresentam elevada concentração de nióbio e os precipitados cinza escuros tem alta concentração de cromo, tanto na amostra E3A-6C2, distante da trinca, quanto na amostra E4A-4B2. Em nenhum dos pontos analisados se observou um espectro característico da fase G.

Figura 34: Espectros de composição química nos pontos 1, 2, 3 e 4, respectivamente, da Figura 33 mostrando a presença de silício no ponto 3 associado a reprecipitação de Carbeto de nióbio em local de fase G solubilizada.

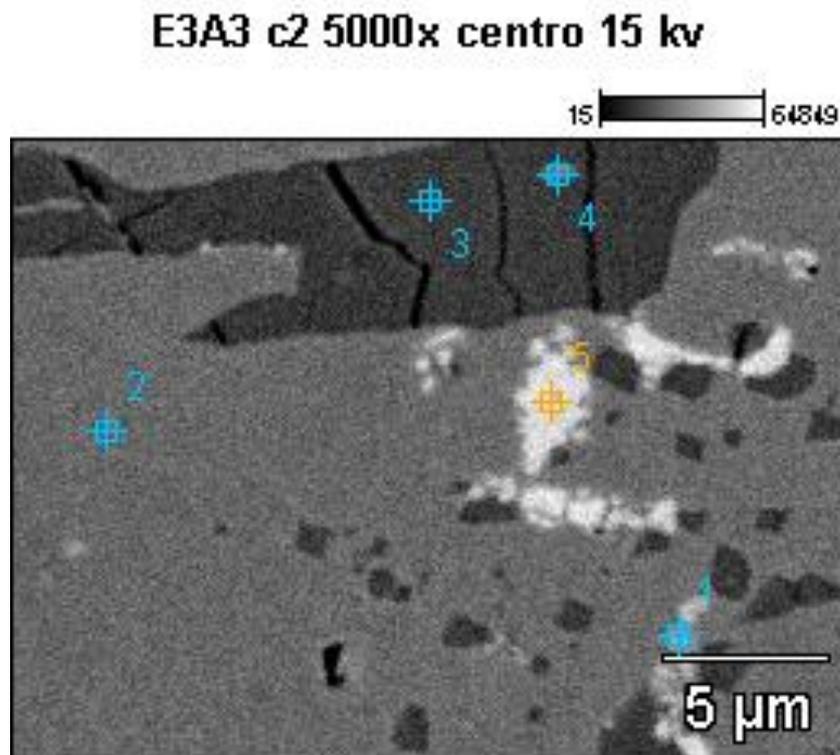
Os espectros de EDS da região distante da trinca corroboram com a proposta da reprecipitação oriunda da solubilização da fase G, devido a existência de precipitados de nióbio. Novamente surge a dificuldade de determinar a origem do silício próximo aos precipitados de nióbio já que seu pico é bem semelhante aos da matriz, como pode ser visto no ponto 1 das Figura 35 e Figura 36. Mostrando ainda que essa região também esteve sujeita a temperaturas da ordem de 1000 °C.

Figura 35: Pontos onde foi feita a composição química por meio de EDS na amostra E3A-6C2

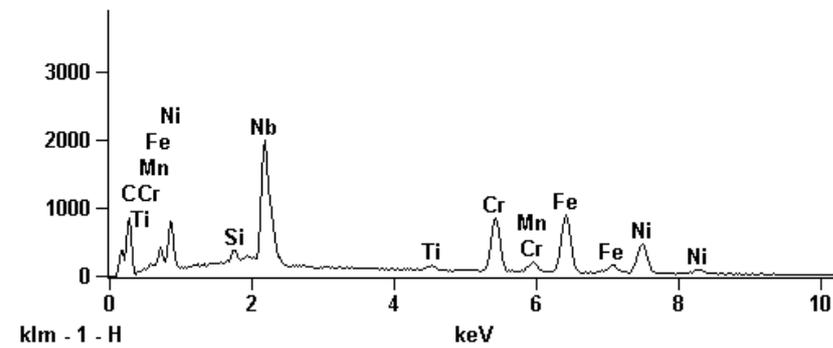
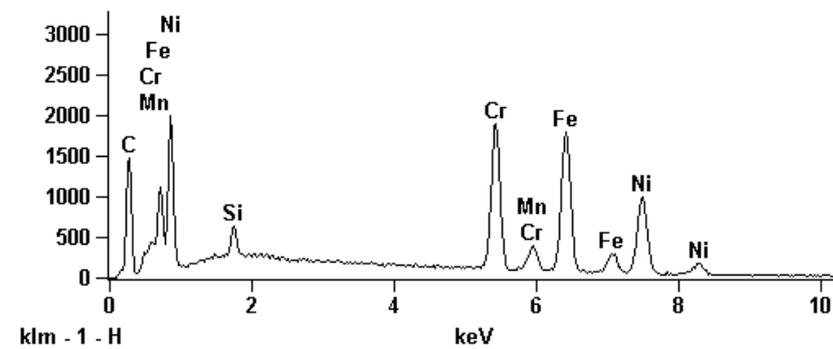
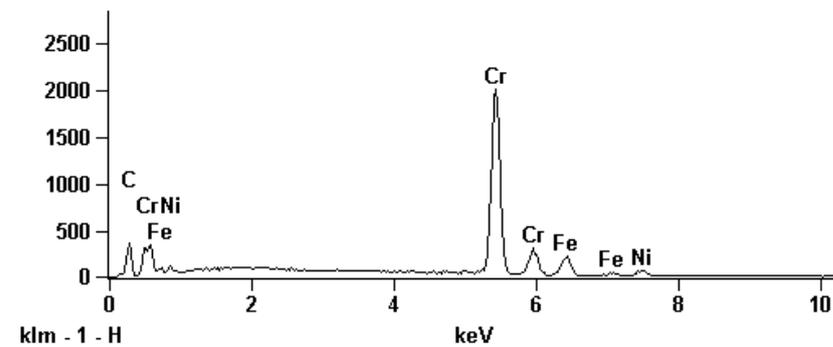
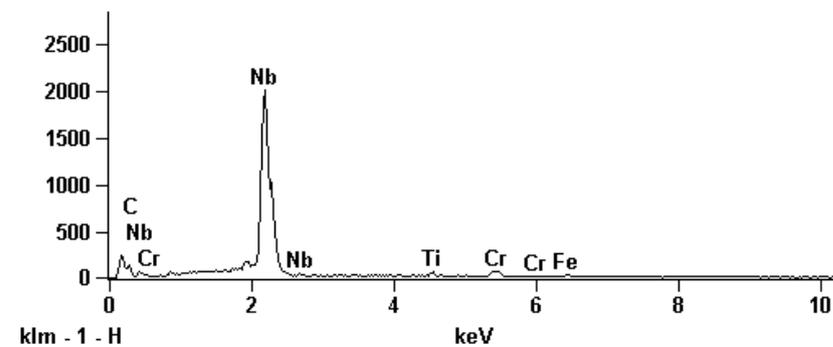
Figura 36: Espectros de composição química nos pontos 1, 2, 3, 4 e 5 respectivamente da Figura 35 mostrando ausência de silício associada ao carbeto de nióbio.
