# RESTAURO DO PALACETE DO CONDE DO ITAMARATY

Localização: Rua Boa Vista, nº 118, Alto da Boa Vista - VIII R.A. Tijuca - Rio de Janeiro

## ENTREGA FINAL

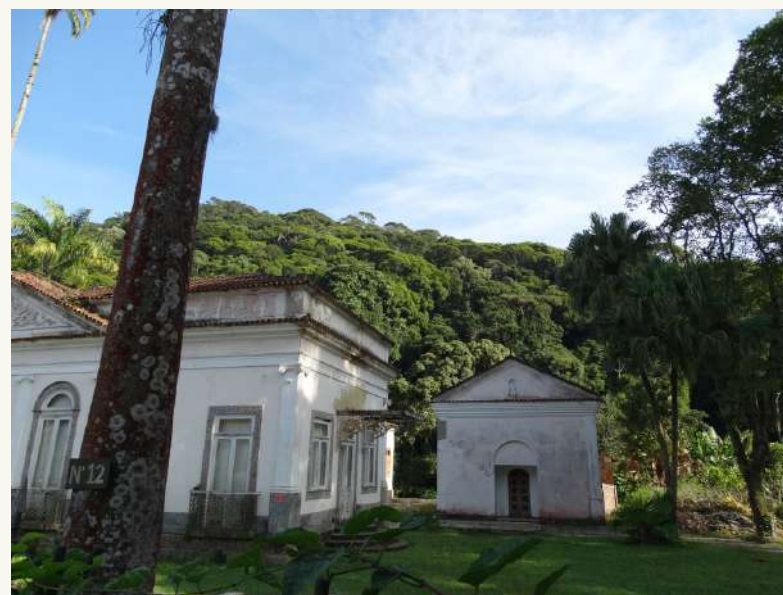
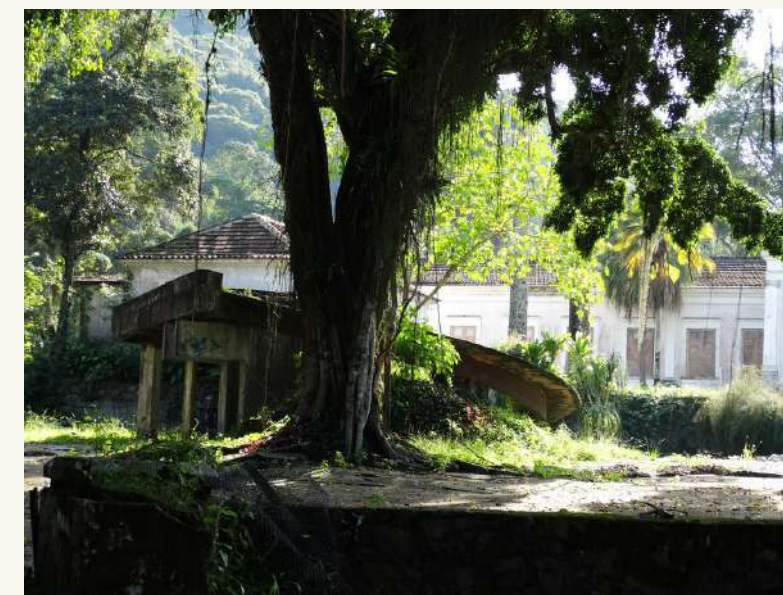
- Sistema estrutural - Sua estrutura, autônoma de tijolos de barro cozido, se mantém estável apresentando poucas fissuras e trincas. Aparentemente os panos de alvenaria se encontram aprumados e sem indícios de comprometimento. Como peculiaridade, observa-se que a fachada noroeste de todos os elementos do conjunto encontram-se apoiadas sobre um muro de contenção de 3,50 metros de altura, criando um pátio abaixo do nível das edificações. É importante ressaltar que a explanada, construída nos anos 1980 em concreto armado, apresenta estrutura comprometida por fissuras e deslocamento do concreto.

- Revestimento das fachadas - As três edificações do conjunto sofreram com o mal uso ao longo dos anos e apresentam bastante sujeidade e fissuras superficiais. A pintura se encontra desgastada, com alguns pontos de descolamento de reboco que foram preenchidos com uma massa cinza não identificada.

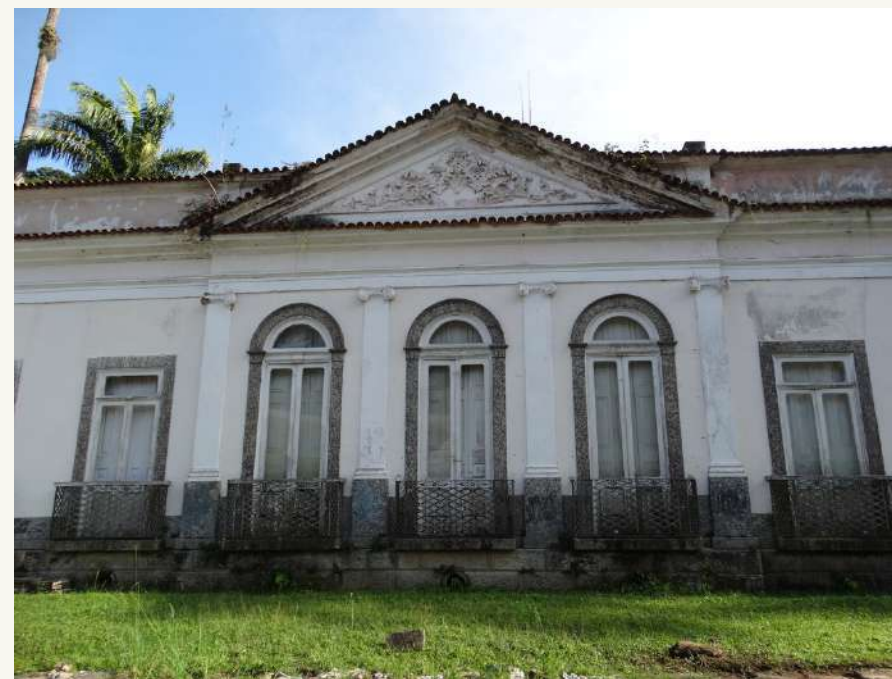
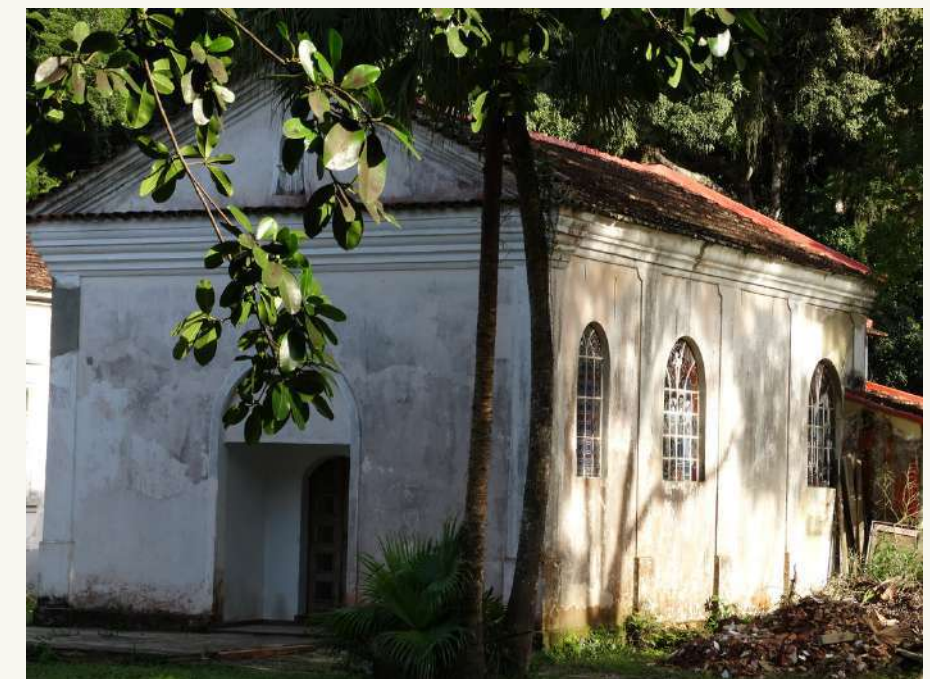
- Elementos decorativos das fachadas - Os adornos da fachada sudeste - fachada voltada para a rua - do palacete são os mais marcantes do conjunto e encontram-se em bom estado apesar de bastante sujos e desgastados pelas intempéries. Podemos listar como adornos dessa fachada o frontão decorado (necessita refazimento de parte do relevo), o entablamento, as colunatas jônicas - composta por capitel, fuste e base -, uma espécie de plataforma conectando todas as colunatas, o embasamento rusticcato da edificação, grades decoradas em ferro fundido em todas as aberturas e moldura de pedra em todas as esquadrias. Sobre o telhado se nota a ausência das quatro esculturas que representavam as quatro estações que deveriam estar localizadas sobre os acrotérios presentes na fachada. Nas fachadas nordeste e sudoeste do palacete se nota a presença de escadaria circular em bom estado e lambrequins bastante danificados. O anexo mantém suas características originais na fachada sudeste que é bem menos adornada que a fachada sudeste do palacete, contando apenas com colunatas marcando as aberturas ritmadas da edificação, as colunatas encontram-se em bom estado de conservação. A capela por sua vez, quando ampliada perdeu seus traços originais, mas busca certa sincronia com o estilo neoclássico do palacete por meio de elementos como o frontão, o entablamento, as colunatas e o arco pleno marcando a entrada, estes elementos encontram-se em bom estado apesar de sujos e do desgaste da camada pictórica.

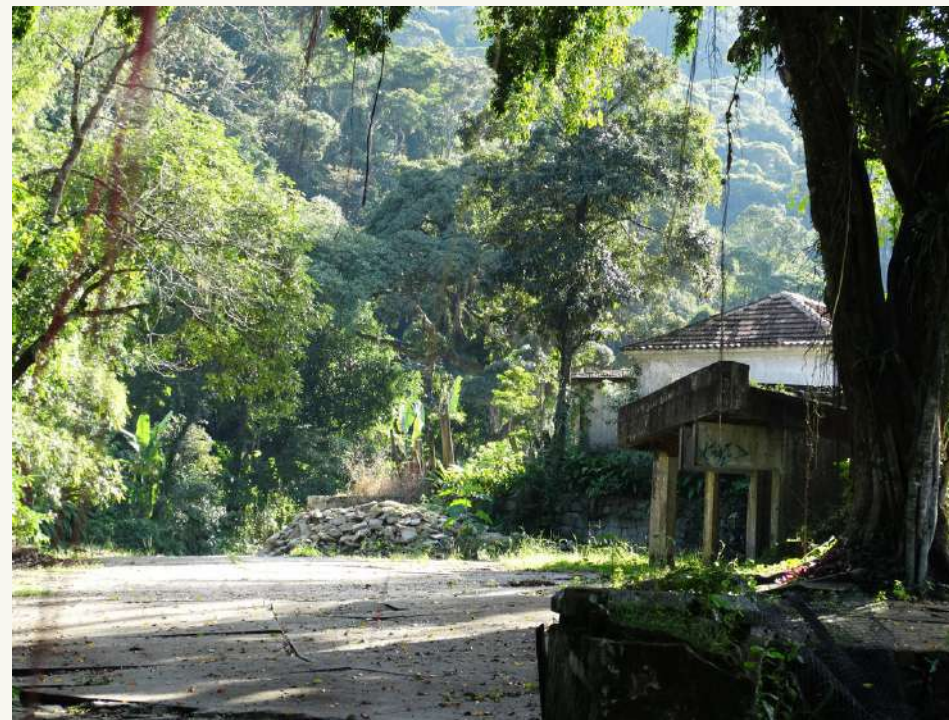
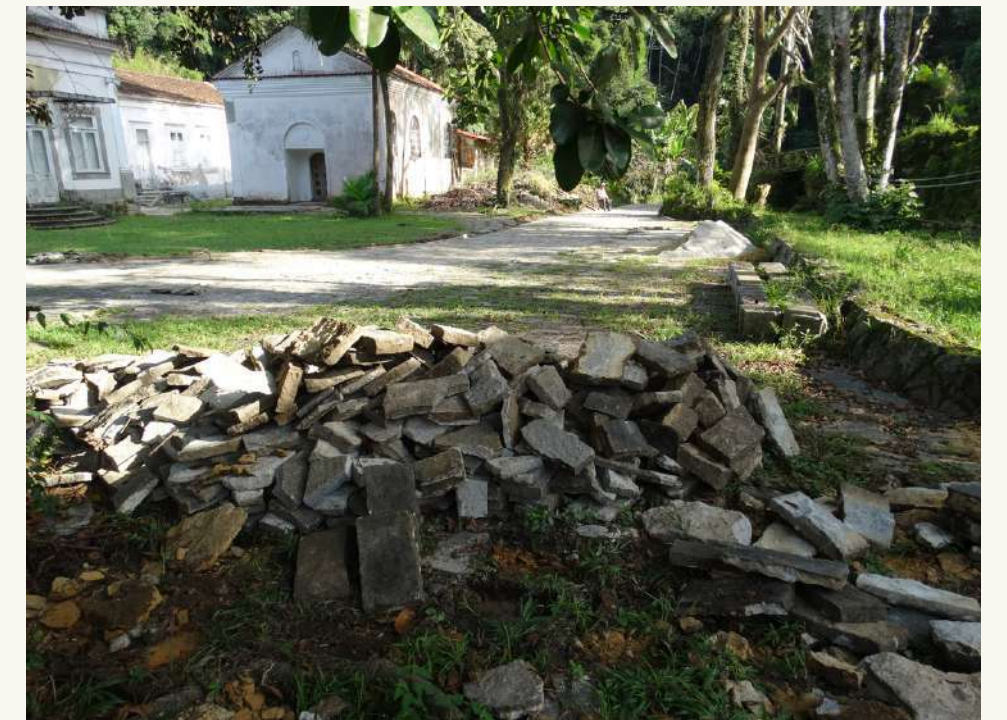
- Esquadrias - As esquadrias das fachadas sudeste - fachada voltada para a rua- do palacete e do anexo são esquadrias originais da edificação com postas por madeira e vidro. No edifício do anexo as esquadrias estão sem os vidros e com pequenos danos na estrutura de madeira, as fachadas sudoeste e nordeste do anexo não possuem aberturas e sabe-se por fotos de terceiros encontradas na internet que na fachada noroeste existem pequenas esquadrias basculantes de alumínio o que indica uma intervenção naquele local. As fachadas sudoeste e nordeste do palacete possuem também algumas esquadrias originais e outras aberturas derivadas de modificações ao longo do tempo de vida da edificação. A capela possui porta frontal em madeira e vidro, mas nota-se a ausência dos vidros e nas fachadas laterais esquadrias em ferro adornadas com vitrais.

- Esquadrias - Em geral as esquadrias apresentam boas condições de conservação, necessitando apenas tratamento de pequenas fissuras, recomposição dos vidros e manutenção e reparo de seus encaixes. Recomenda-se o restauro destas, a recomposição dos elementos faltantes, e impermeabilização em verniz das esquadrias em madeira natural e a pintura das esquadrias que já apresentam esse acabamento. Os gradis frontais das esquadrias da fachada sudeste do palacete, construídos em ferro, apresentam elevada oxidação, necessitando tratamento.

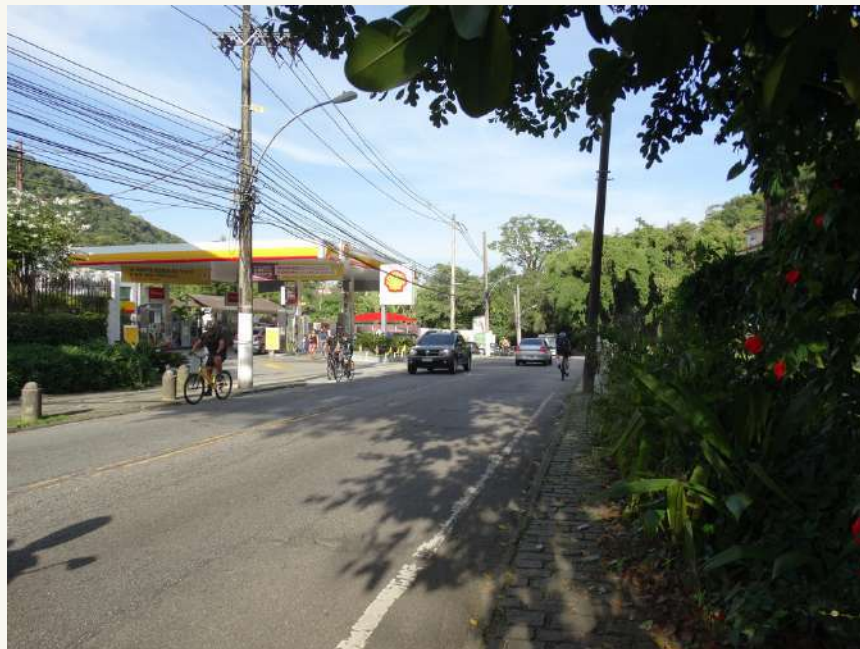
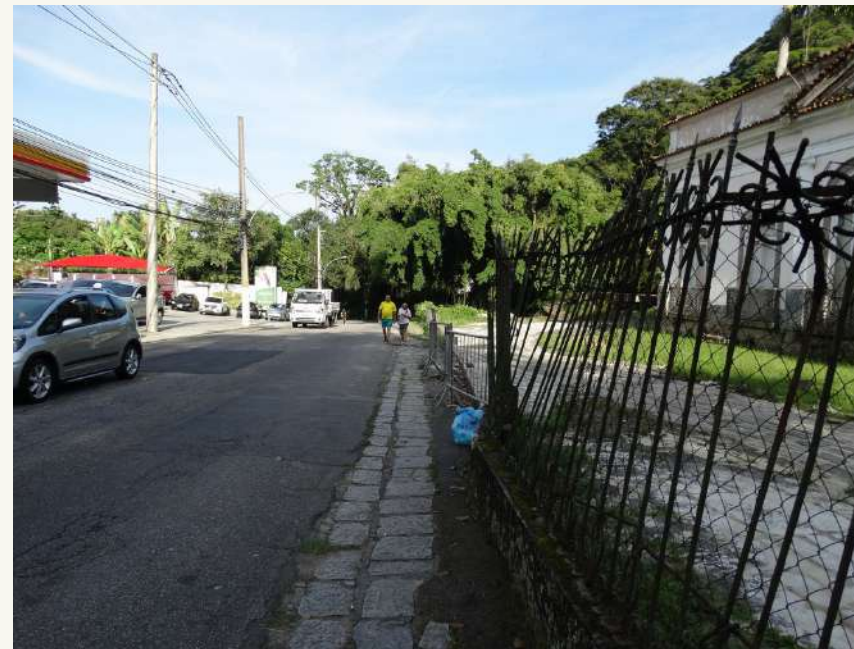
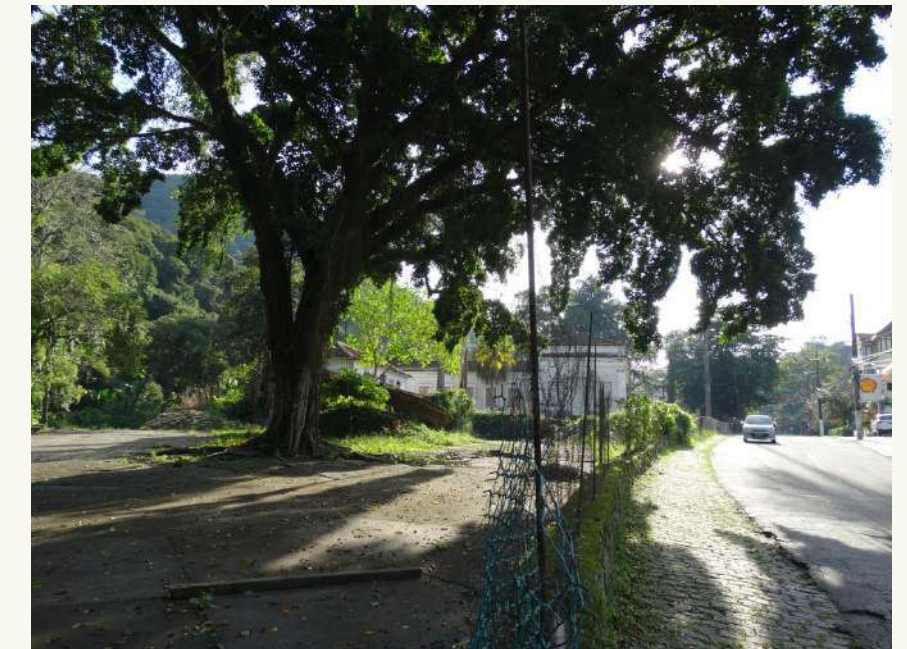
- Muro - Existem partes do muro original do conjunto dentro do terreno e encontram-se em estado de arruinamento, muitas partes já foram perdidas. Existem também muros mais recentes construídos em concreto armado que sugerem uma substituição de partes do muro original ou um novo limite para os fechamentos do terreno, uma vez que a calçada na frente do terreno é extremamente estreita, os veículos passam buzinando para alertar os transeuntes de sua presença, as pessoas correm risco nesse local.
- Gradil - O Gradil se encontra em estado de arruinamento com muitos trechos faltantes e os partes que ainda resistem estão em péssimo estado, muito oxidadas e disformes.
- Paisagismo - Existe muita vegetação invasora no terreno crescendo envolta das arvores, nos espaços entre o piso e nos entornos dos muros e das edificações.

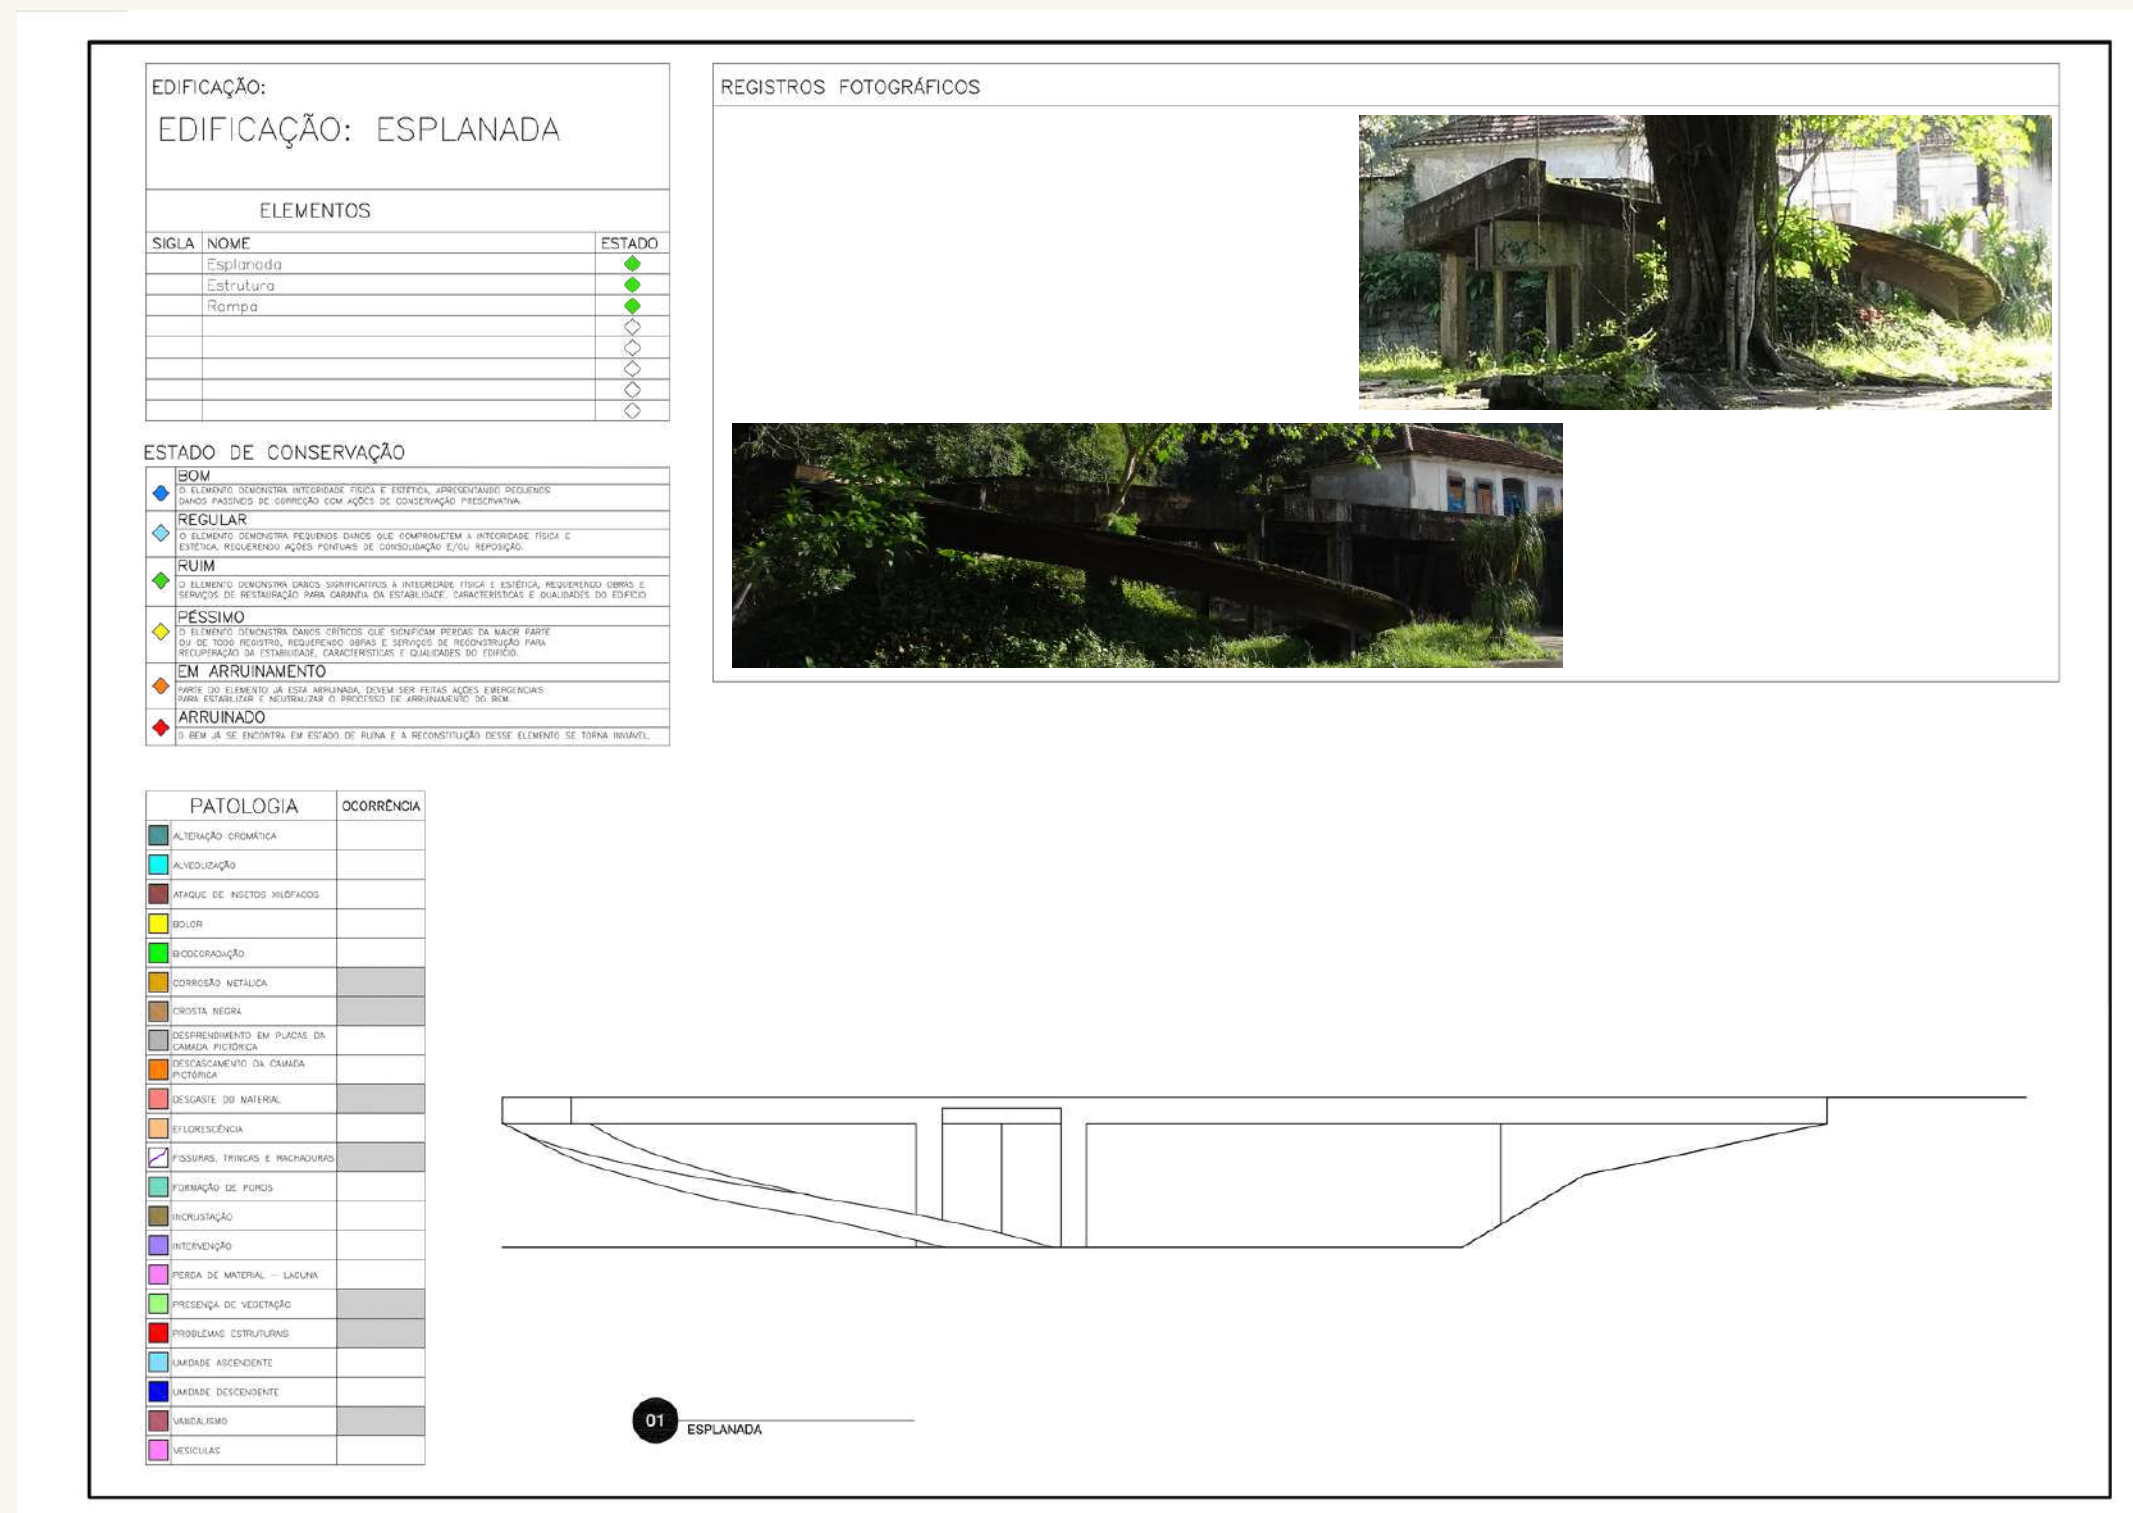
Fig. 81

Embora não se apresente como um volume habitável com fachadas definidas a esplanada é um elemento proeminente de conjunto e é importante para o andamento do presente trabalho pontuar suas condições.

- Esplanada - por ser um elemento exótico no conjunto e possuir danos estruturais optou-se pela remoção deste.

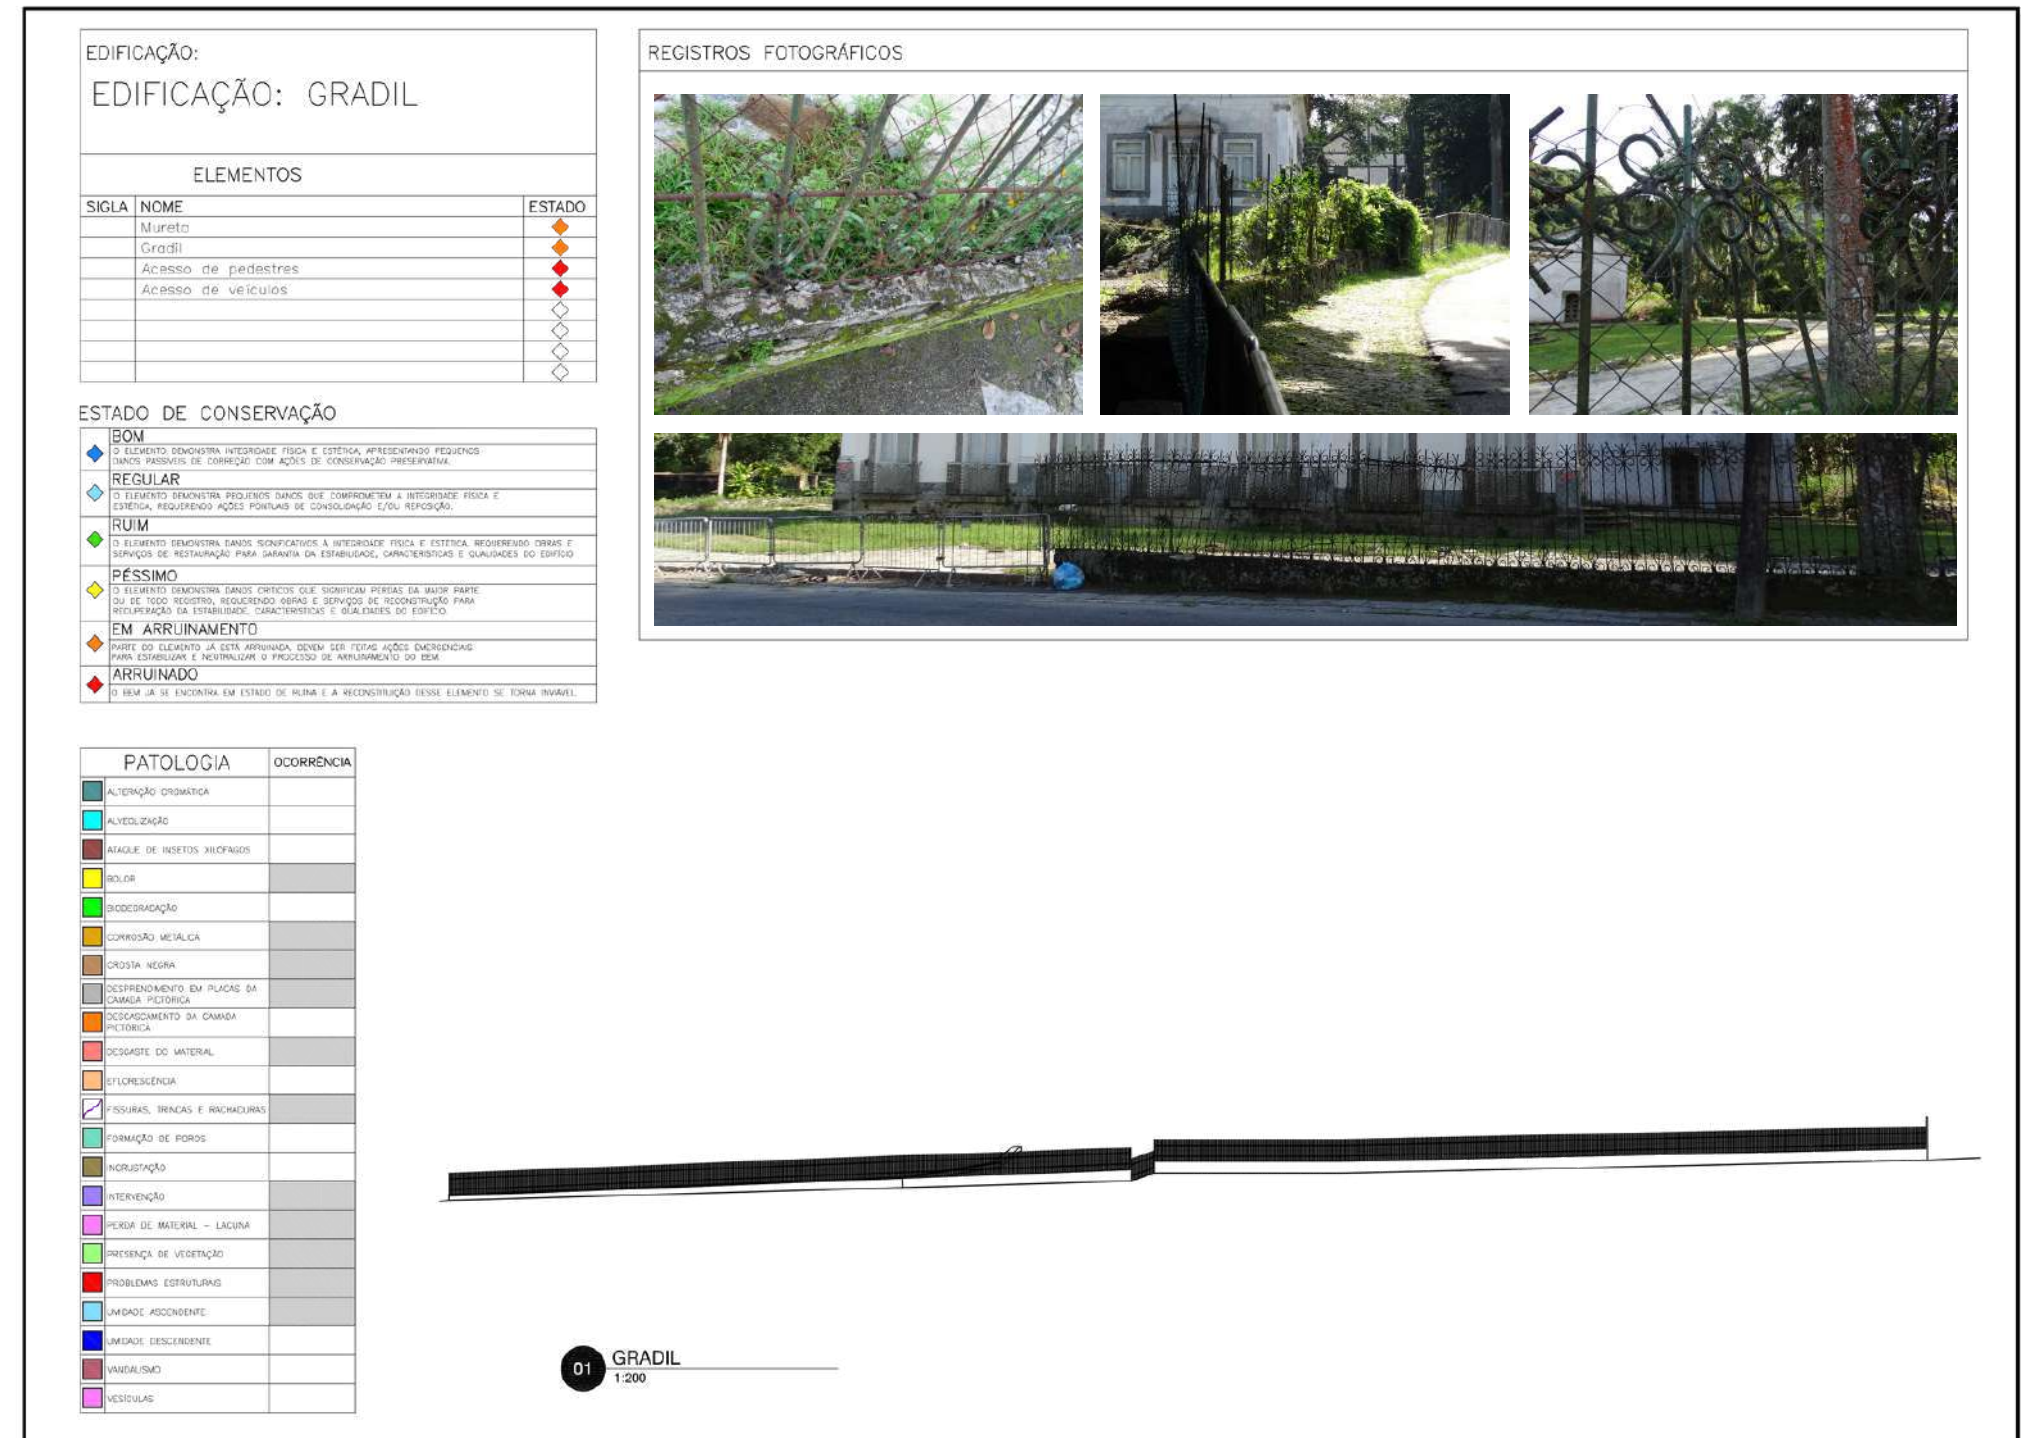
Fig. 82

O gradil é um elemento que compõe a fachada do conjunto e define os limites do terreno, seu estado está bastante precário e foi o elemento que melhor pude fotografar.
