UNIVERSIDADE FEDERAL DO RIO DE JANEIRO
CENTRO MULTIDISCIPLINAR UFRJ-MACAÉ
INSTITUTO POLITÉCNICO
CURSO DE ENGENHARIA CIVIL

**ANÁLISE E TRATAMENTO DA SEGURANÇA VIÁRIA NA AVENIDA LACERDA
AGOSTINHO (LINHA AZUL), MACAÉ- RJ**

Trabalho de Conclusão de Curso de
graduação submetida ao Instituto
Politécnico do CM UFRJ-Macaé como
parte dos requisitos necessários à
obtenção do grau de bacharel em
Engenharia Civil.

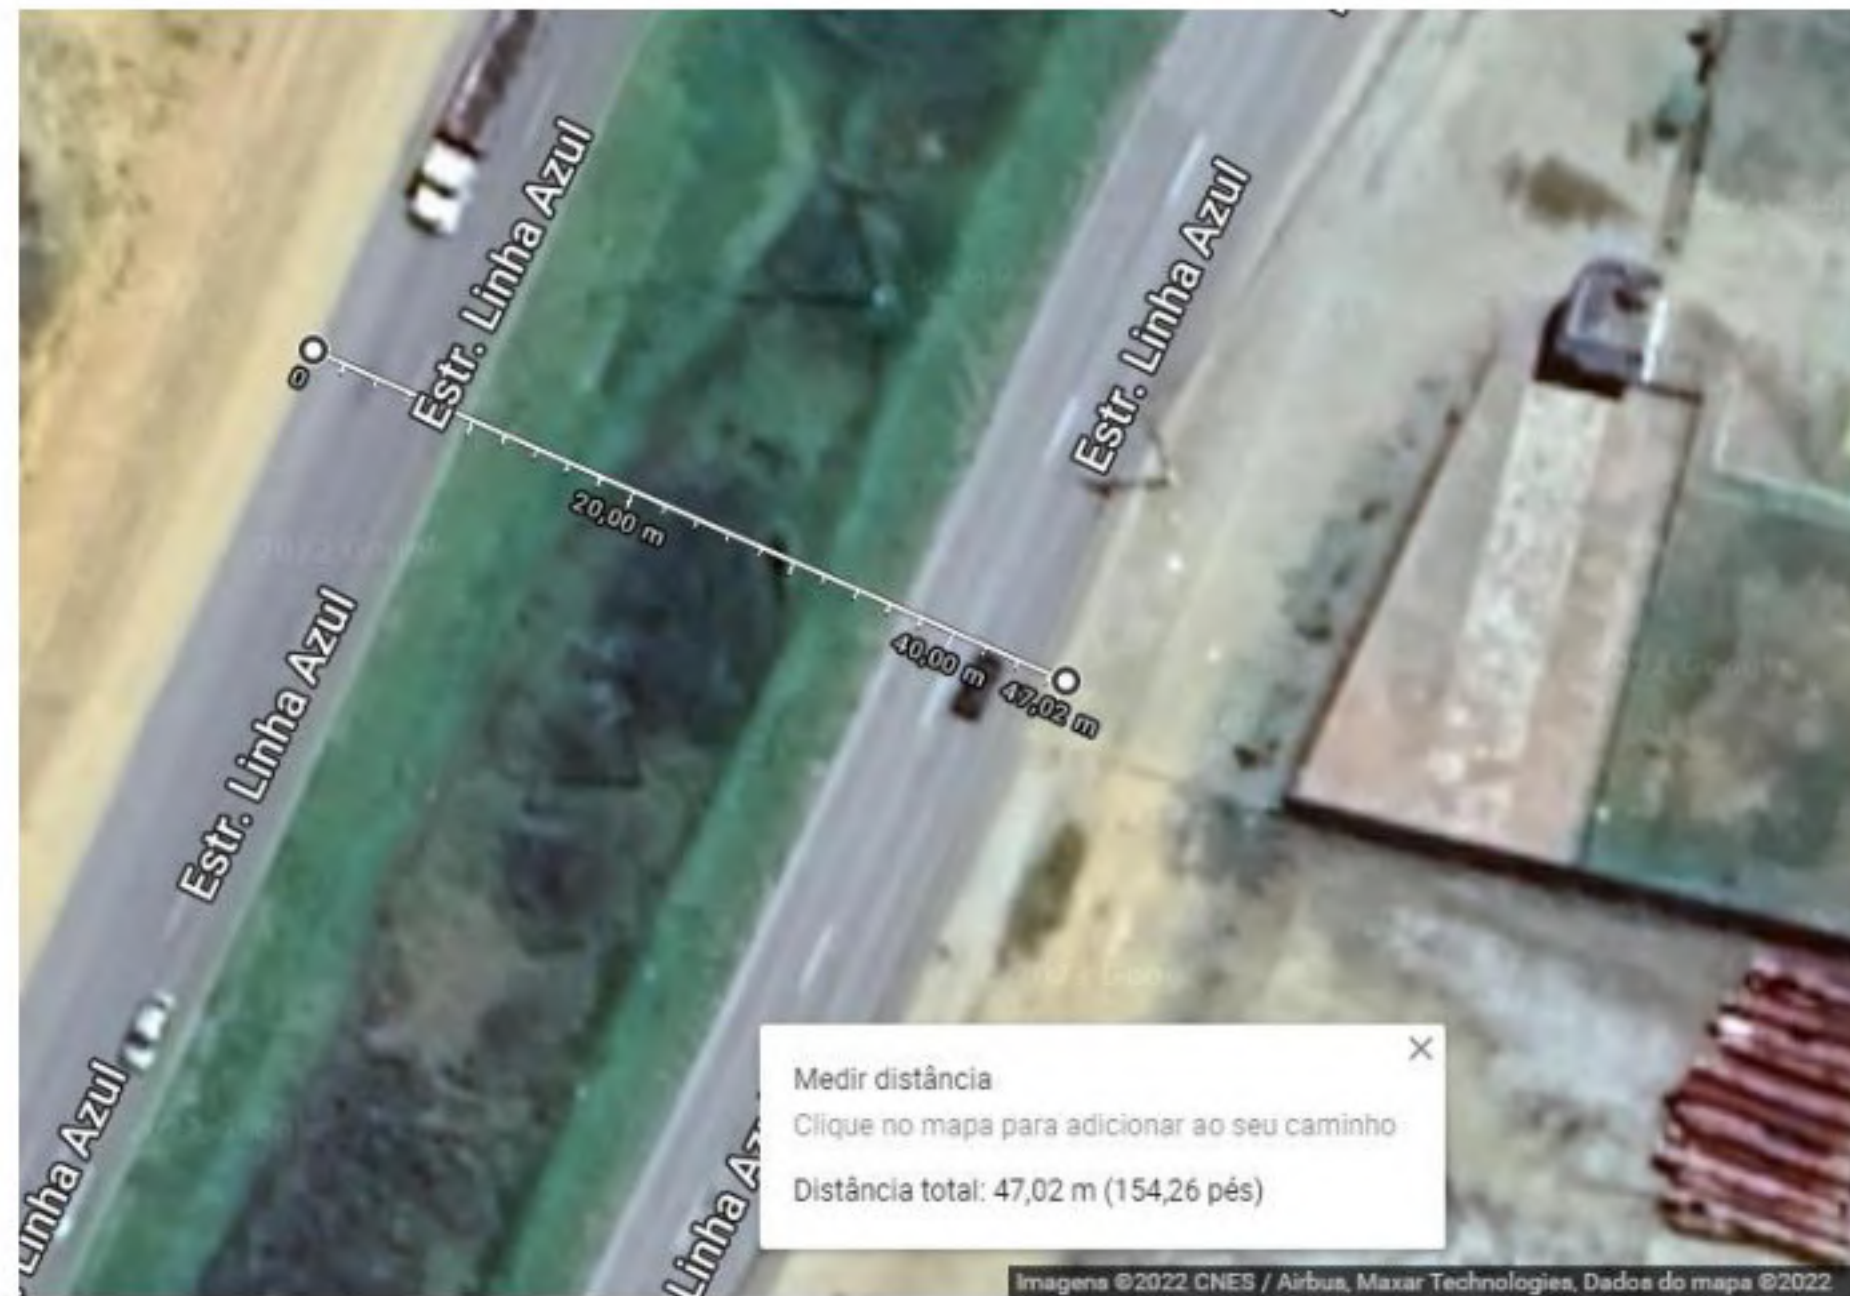
Figura 12 - Distância total entre as extremidades das pistas de rolamento.
Fonte: Google Earth

Com o auxílio do software Google Earth, foi possível medir a largura total da via e também a da pista de rolamento, como mostram as Figuras 12 e 13, para que posteriormente fosse elaborado um projeto de ciclovia e calçada atendendo às especificações do código de urbanismo de Macaé.

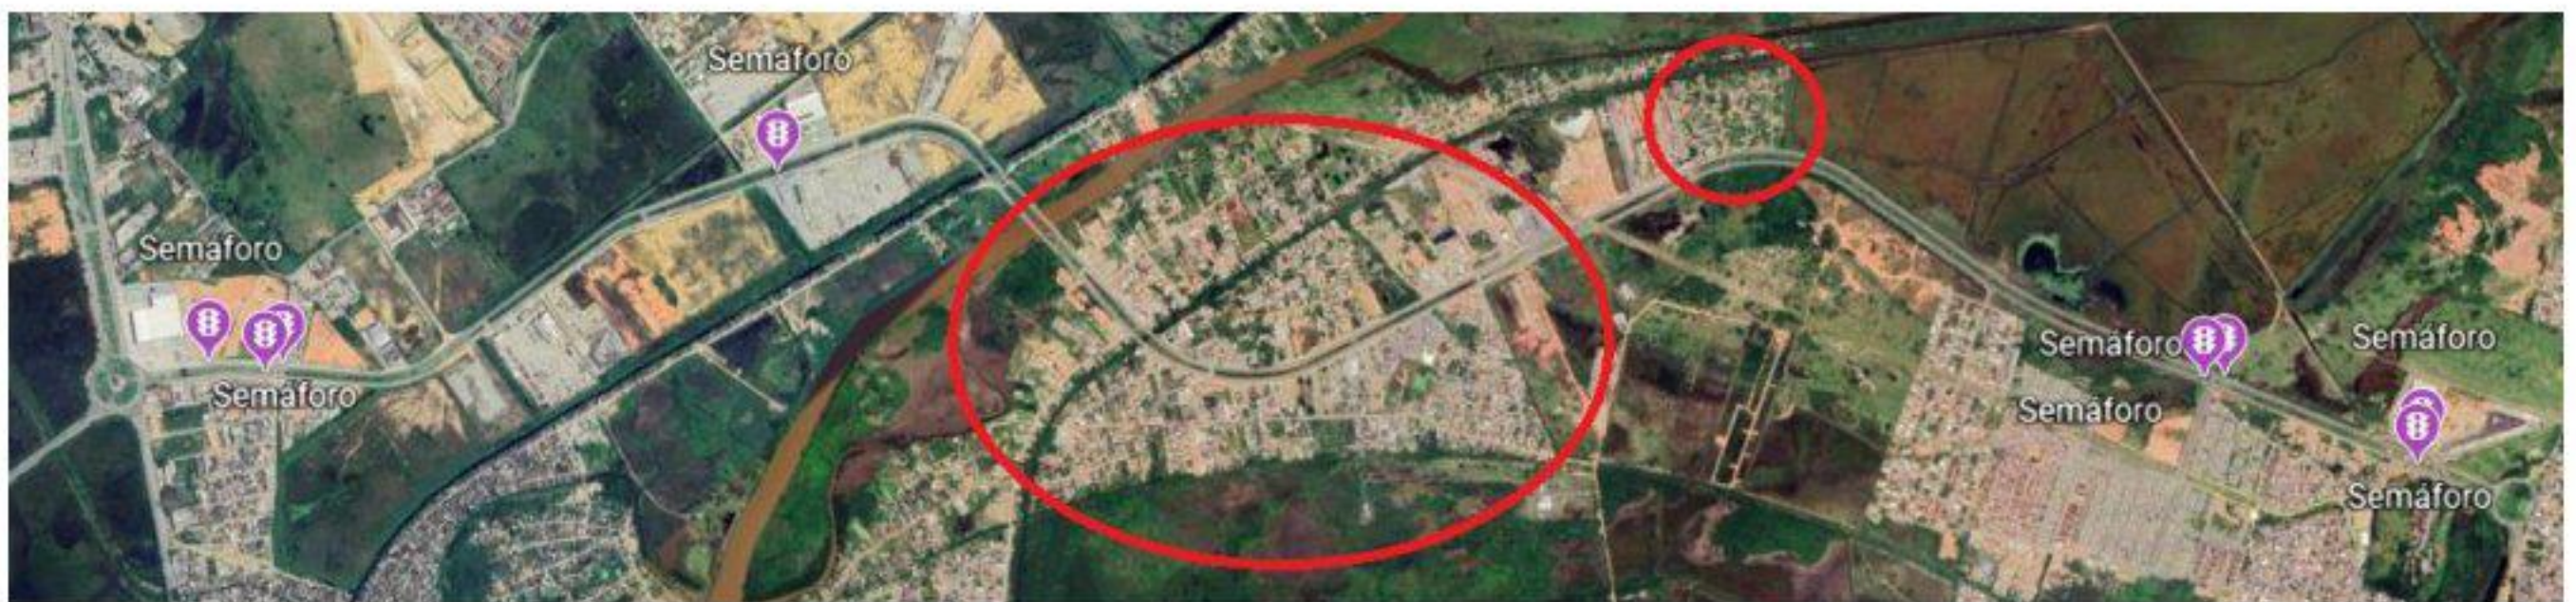
Figura 16 - Distribuição de semáforos na via.
Fonte: Adaptado do Google Earth

Ao longo dos 7,5 km há apenas 8 semáforos (4 em cada sentido da via), sendo eles em frente ao supermercado Assaí, em frente ao Senai, em frente ao posto Via Norte, em frente ao Planalto da Ajuda e em frente ao condomínio Parque Monza.

Como visto anteriormente, os atropelamentos de pedestre ocorreram no entorno da Piracema e em frente à comunidade Água Maravilhosa, locais que estão circulados em vermelho na figura acima. A implantação de faixa de pedestres semaforizada nesses locais e manutenção dos semáforos já existentes, reduziriam o risco de acidentes.

diminuição do impacto na velocidade de utilização da via, seria a instalação de semáforos com botoeiras para serem acionados somente quando houver a presença de pedestres.

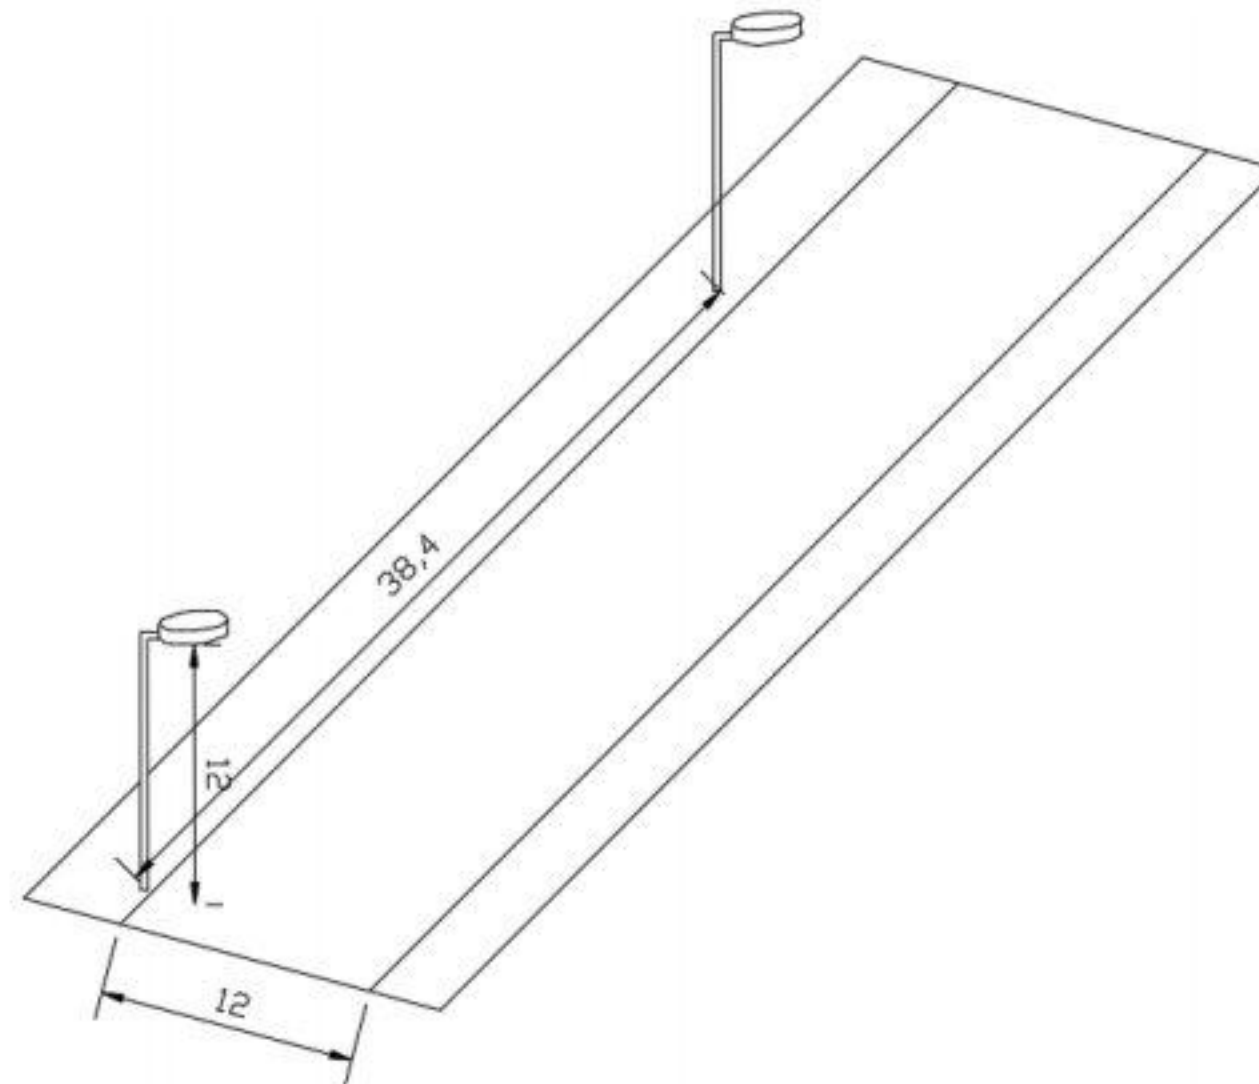
Figura 22 - Croqui do posteamento em uma das faixas de rolamento da Linha Azul.
Fonte: Elaborado pela autora

A partir do questionário constatou-se que esse é um ponto de melhoria na Linha Azul, 92,3% dos entrevistados não consideram a iluminação adequada por toda a via ou em pontos críticos (curvas, cruzamentos, pontos de ônibus, etc.) somente 7,69% a consideram adequada, como mostrado no Gráfico 14. Além disso, lembrando que de acordo com o questionário, 77% das pessoas confirmam que à noite a sensação de insegurança é maior.

Baseando-se nesses critérios, o croqui abaixo traz uma proposta de disposição dos postes para proporcionar uma melhor visibilidade ao longo da via.

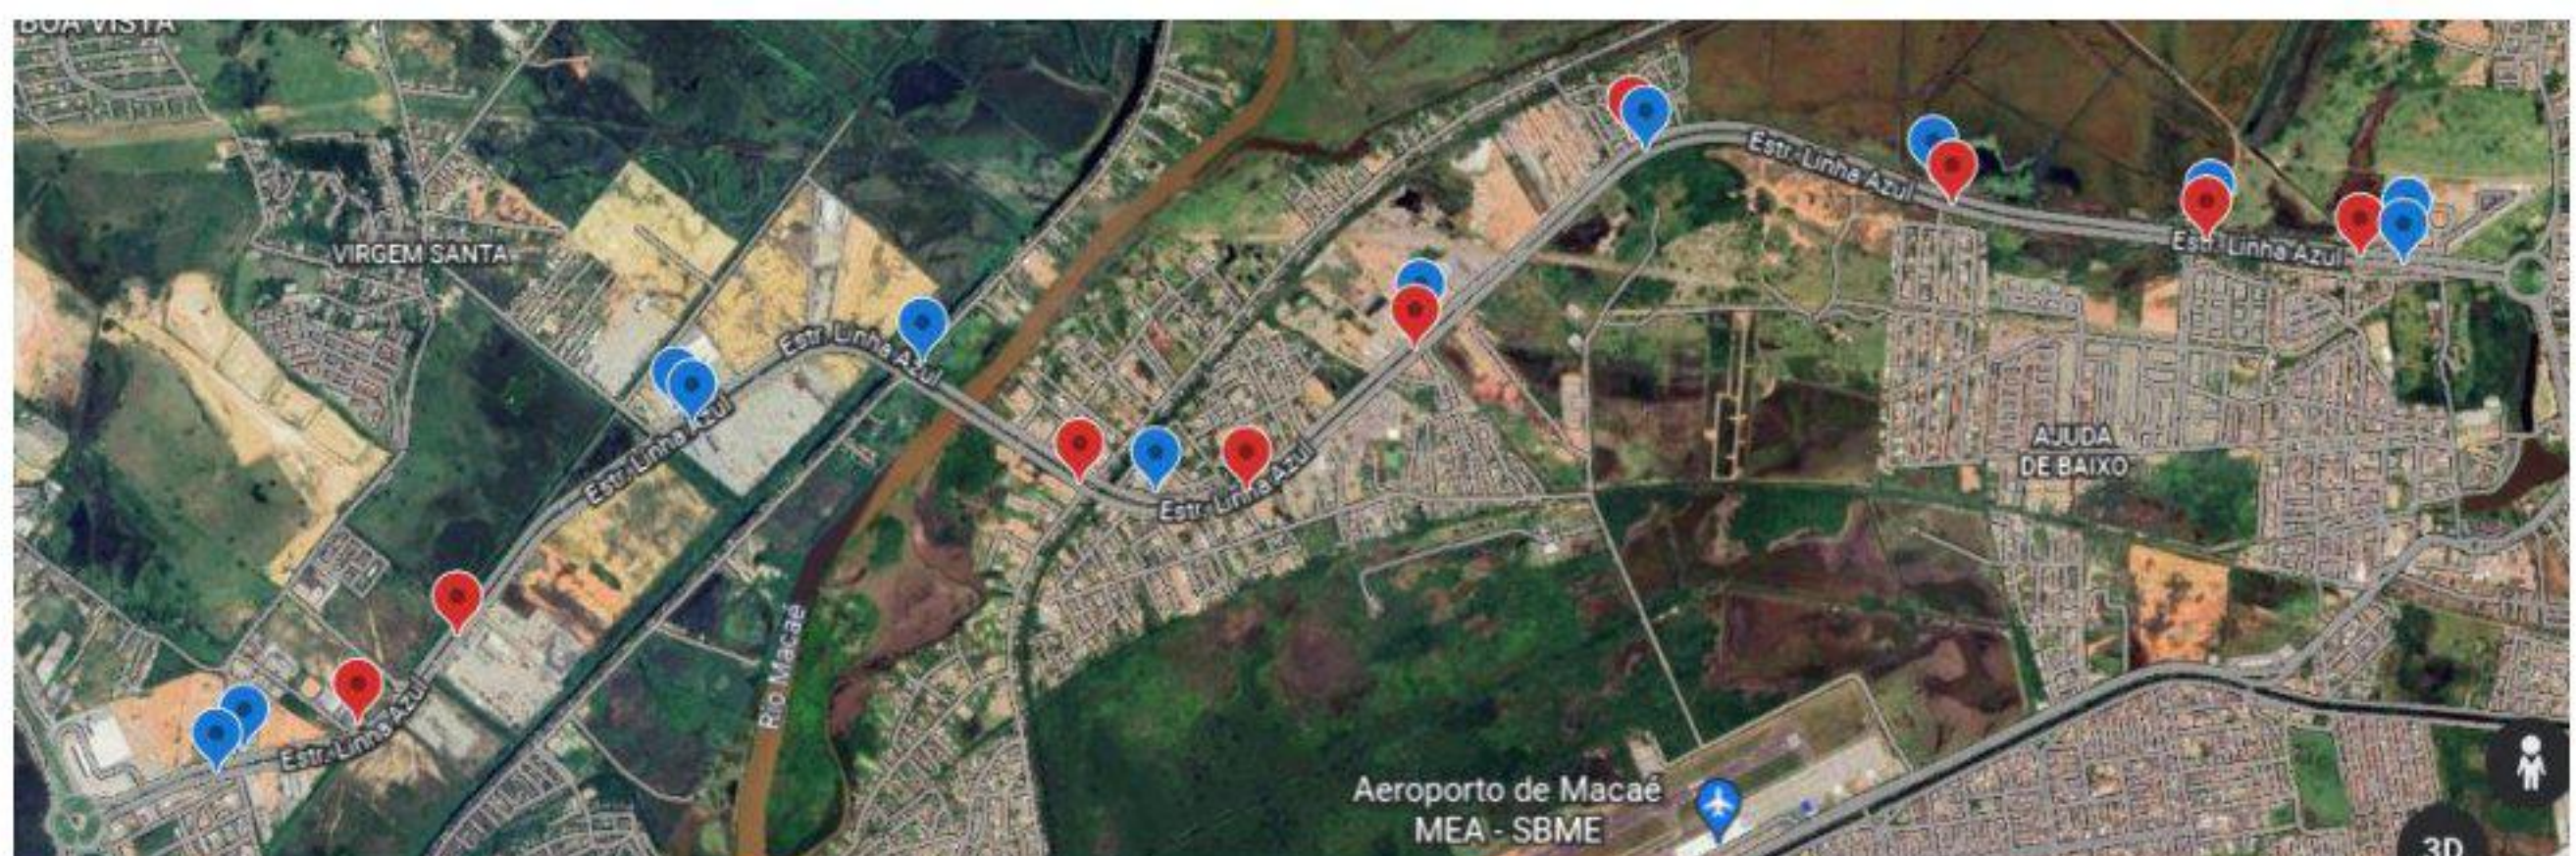
Figura 24 - Distribuição dos pontos de ônibus na Linha Azul.
Fonte: Google Earth

Foi feito um mapeamento dos pontos de ônibus na via, constatou-se que existem onze paradas no sentido Sul-Norte e dez no sentido Norte-Sul. Na Figura 24 os marcadores apontam a existência de ponto de ônibus no local. Os marcadores na cor vermelha indicam os pontos totalmente inadequados, sendo apenas placas fixadas em postes e os marcadores azuis são os pontos de ônibus que possuem ao menos abrigo contra o clima.

Quanto à localização, é possível perceber que estão instalados nas áreas que possuem maior densidade populacional (concentração de edificações no mapa), além disso a distância entre eles (medida pelo *Google Earth*) está dentro do limite visto anteriormente.

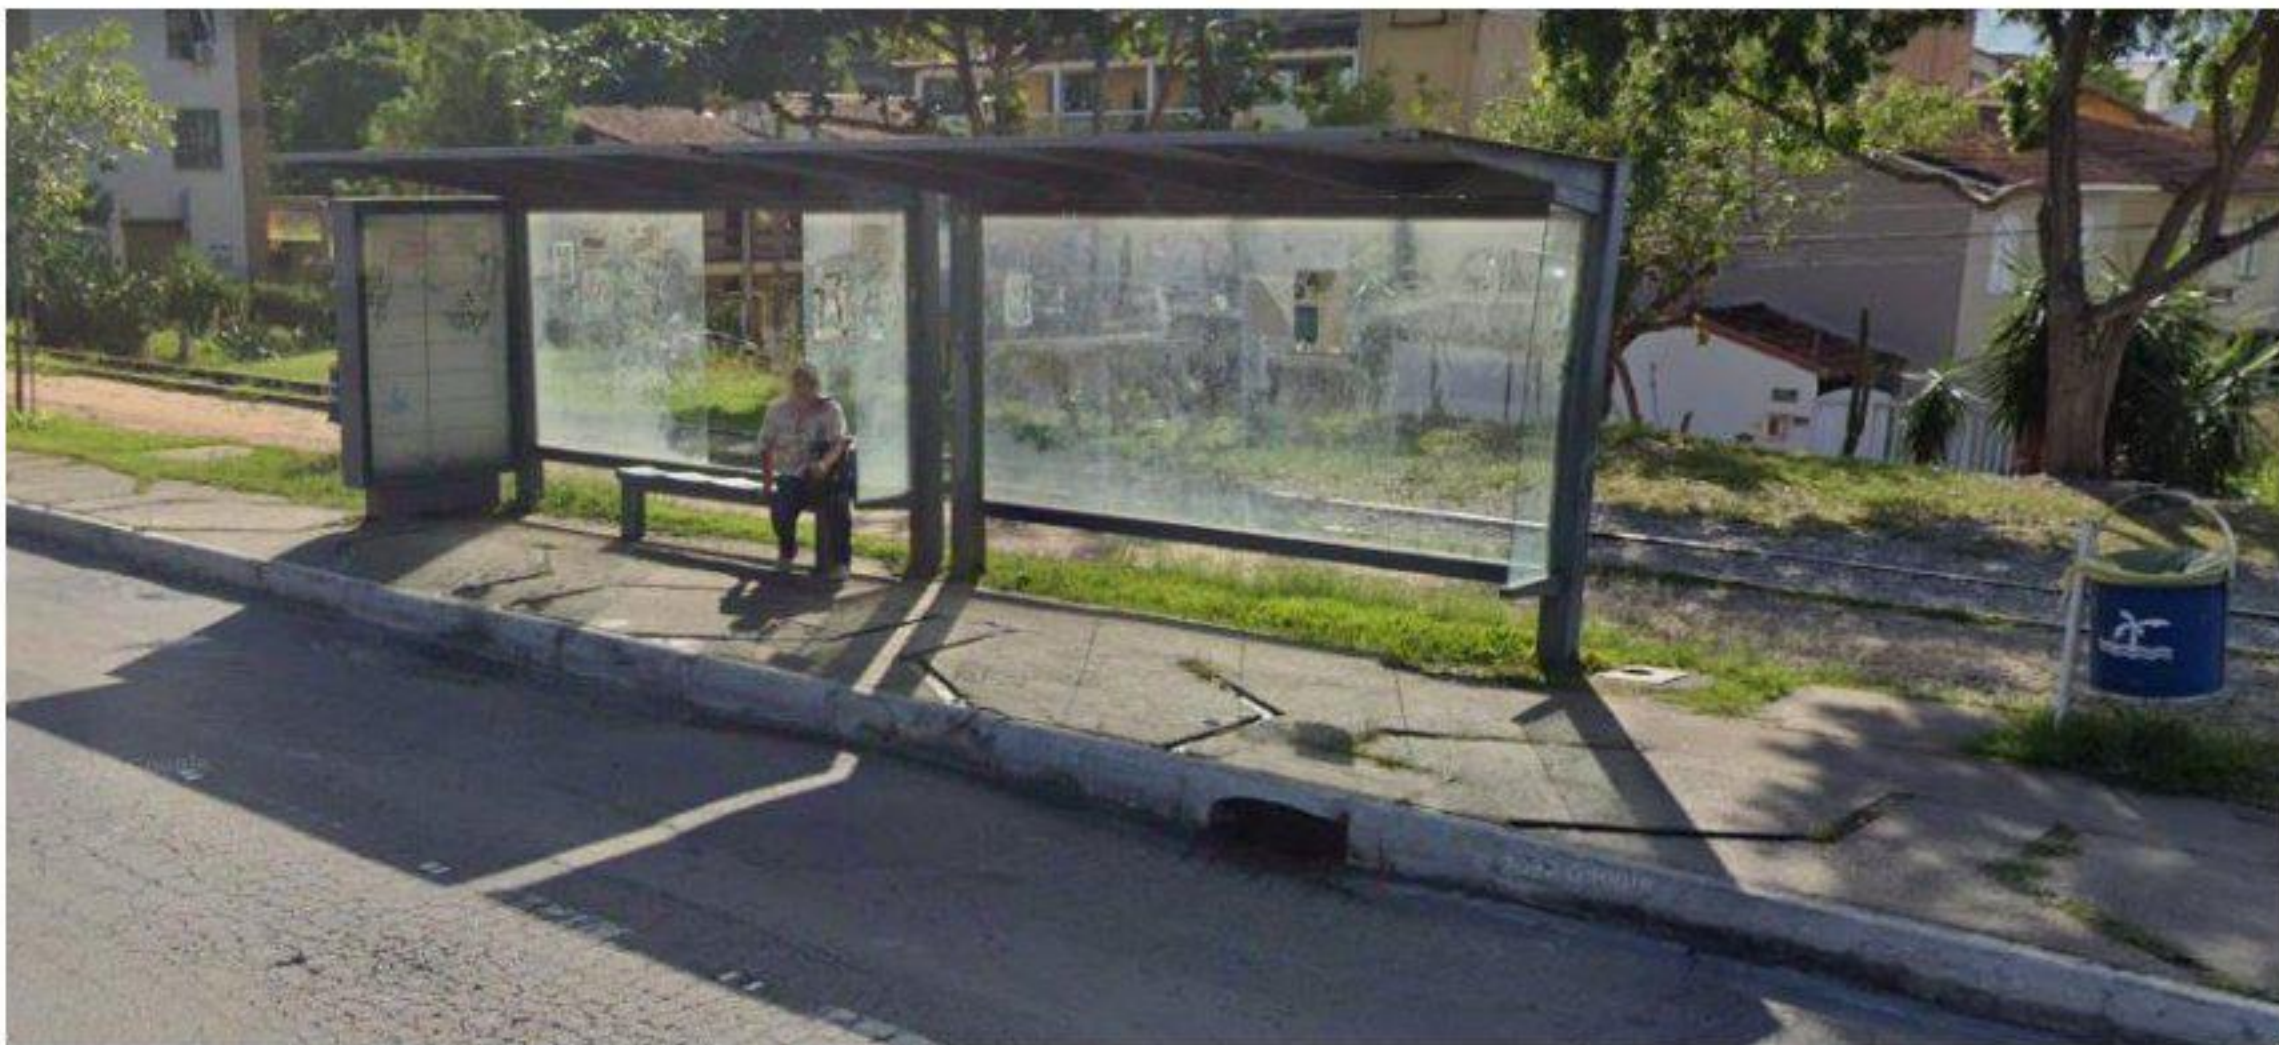
Fotografia 11 - Ponto de ônibus na Av. Nossa Senhora da Glória, Macaé, RJ.
Fonte: Google Earth

A Fotografia 11 mostra um ponto de ônibus já existente em Macaé que atende aos requisitos estabelecidos pela SeMob.

A proposta é utilizar o modelo para padronizar os pontos de parada de toda a cidade, substituindo as costas do abrigo por vidro temperado (mais resistentes mecanicamente) e fechado até embaixo, para proteger do frio e do vento. O material translúcido traz mais segurança, pois é possível visualizar todo o entorno. E se tratando de segurança, podem ser instaladas câmeras de monitoramento e iluminação para desencorajar eventuais assaltos.
