UNIVERSIDADE FEDERAL DO RIO DE JANEIRO  
CENTRO DE LETRAS E ARTES  
ESCOLA DE BELAS ARTES  
DEPARTAMENTO DE ARTES E PRESERVAÇÃO  
CURSO DE CONSERVAÇÃO E RESTAURAÇÃO

Questões e Diretrizes Técnicas para Produção de Fôrmas e de Próteses  
na Restauração do Patrimônio Edificado

2022

Trabalho de Conclusão de Curso apresentado ao Curso de Conservação e Restauração da Universidade Federal do Rio de Janeiro como requisito parcial à obtenção do título de Graduado em Conservação e Restauração.

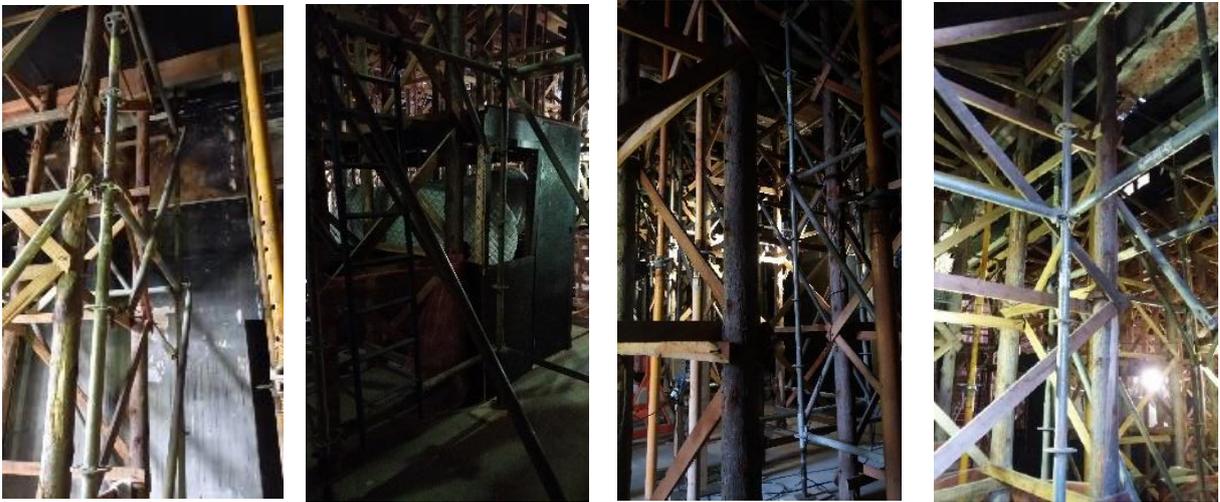
Os pisos, de todas as partes do edifício atingidas pelo fogo e que não cederam, ficaram completamente fragilizados, sendo necessário, em uma primeira etapa de pré-

restauração, um escoramento provisório de todo o forro com escoras de colunas de eucalipto entrelaçadas e uma estrutura metálica como reforço.

Fig.12 Escoramentos com Eucaliptos e estruturas metálicas do segundo pavimento que não cedeu. Os andaimes de acesso à mísula foram montados por sobre o piso escorado e o reforço do andaime foi feito com barras metálicas apoiadas nas paredes.

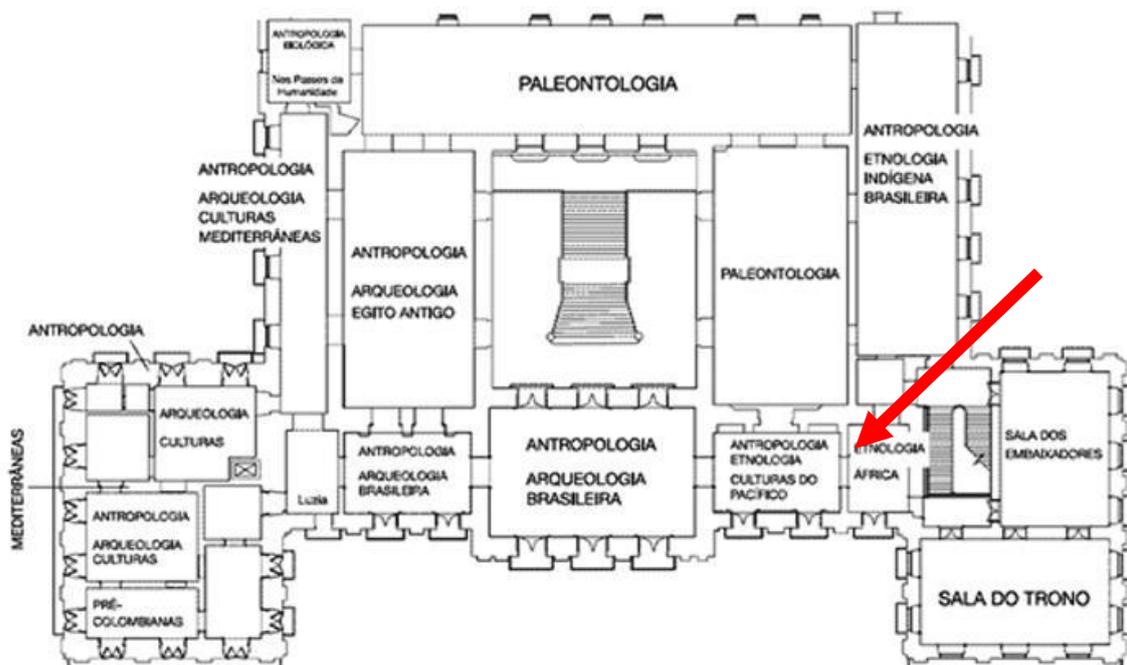
Fig.13 Marcação, na planta do segundo pavimento, da localização da mísula escolhida.

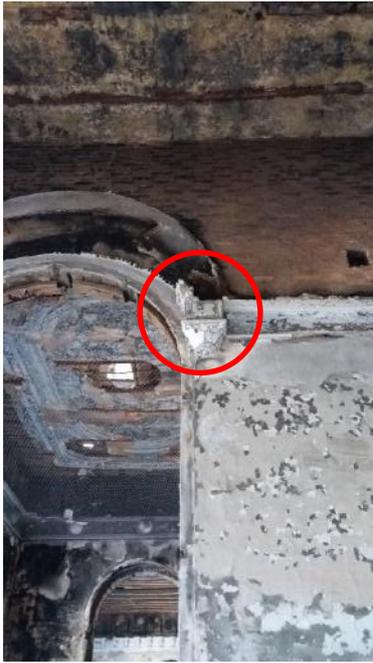
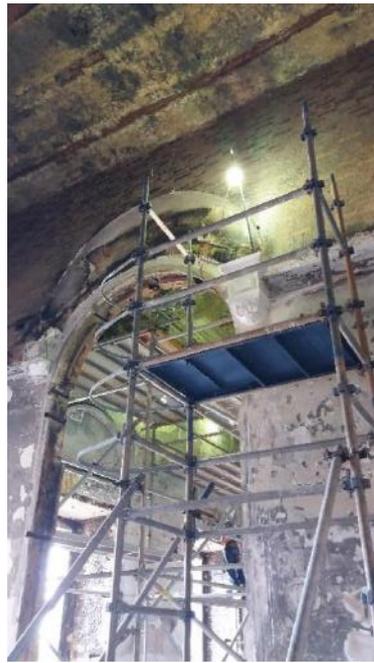
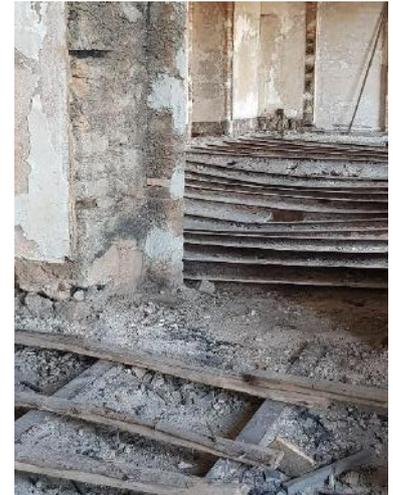
Fig.14 Localização da mísula, andaime de acesso com iluminação e zoom do percurso para se chegar ao andaime.

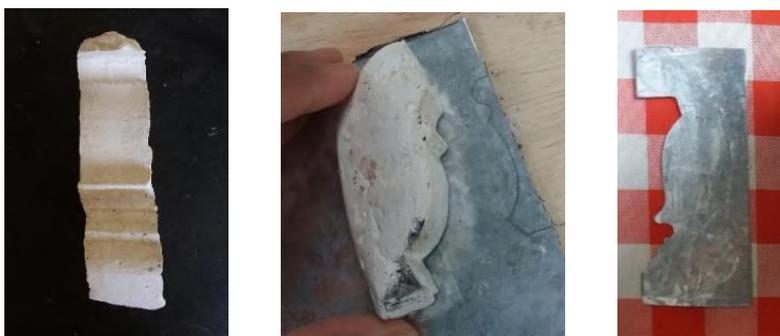
Fig.19 Cópia dos perfis da mísula em gesso; contorno e recorte dos perfis em chapa metálica.

Algumas das cópias dos perfis foram repassadas para uma prancha metálica e cortadas com auxílio de uma esmerilhadeira, outras foram feitas em plástico rígido e recortadas a laser, para depois serem inseridas, uma a uma, no carrinho. Sempre se atentou para a largura da área de encaixe do perfil de contorno do carrinho fixo.

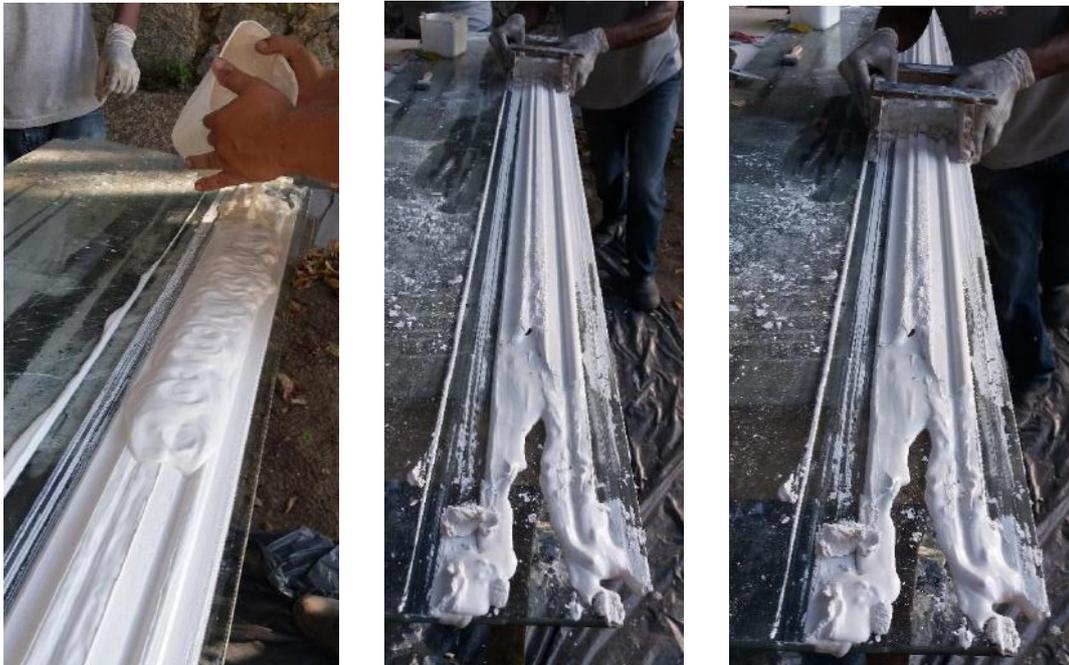
Fig.22 Reprodução das sancas com a utilização do carrinho

A primeira camada de gesso aplicada na bancada é sempre mais líquida, apenas para delimitar a área de ação.

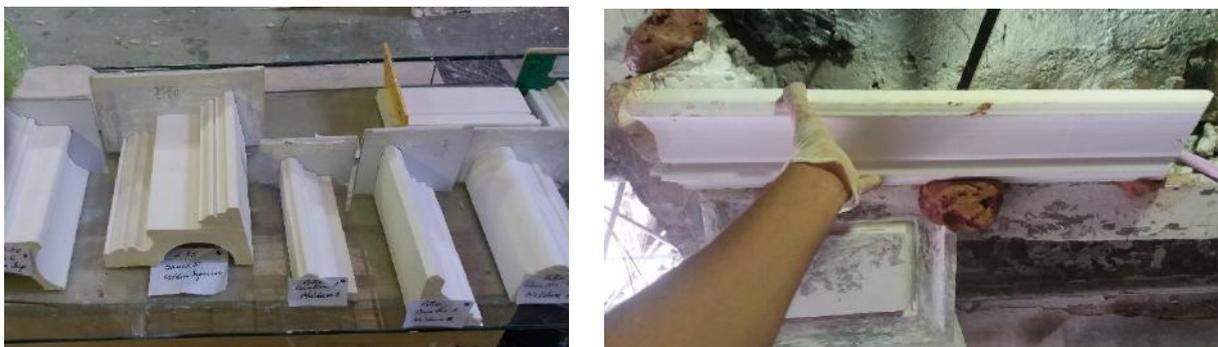
Fig.23 Amostras das sancas reproduzidas e aplicação da sanca na mísula *in loco*.

Depois de finalizada na bancada, a sanca é cortada em pedaços de até 1m de comprimento, para facilitar o seu transporte e sua fixação.

A sanca é perfurada com uma furadeira e pendurada verticalmente e com o auxílio de arame inoxidável e pregos, para evitar que empene e possibilitar que sua secagem seja completa.

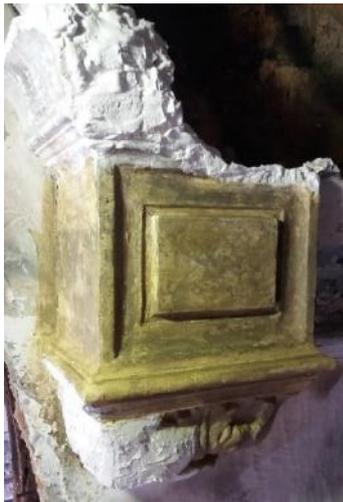
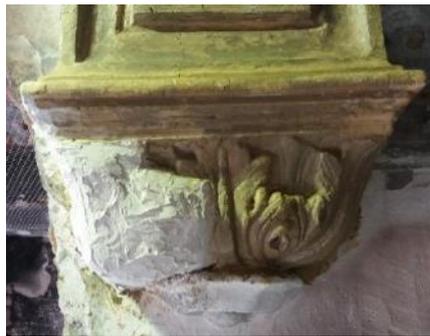
Como avaliado inicialmente, a mísula encontrava-se totalmente fragilizada, principalmente na sua base. Para manter a integridade de relevo da área que não havia se desprendido, a mesma foi reproduzida com silicone acético e revestida com gesso. Todas as partes da mísula foram copiadas separadamente para depois serem remontadas na bancada.

Fig.24 Aplicação de barbotina e cópia do perfil com gesso e sisal

A cópia provisória foi feita com tasselos, usando a vaselina como desmoldante, e a aplicação de gesso por partes.

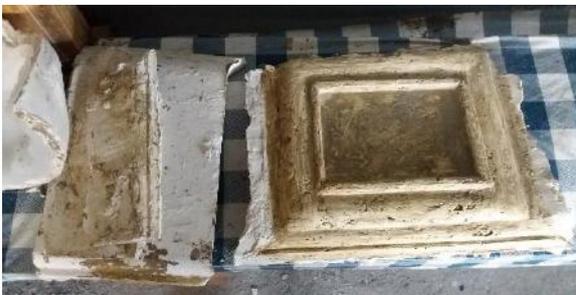
Fig.25 Partes da fôrma provisória da mísula.

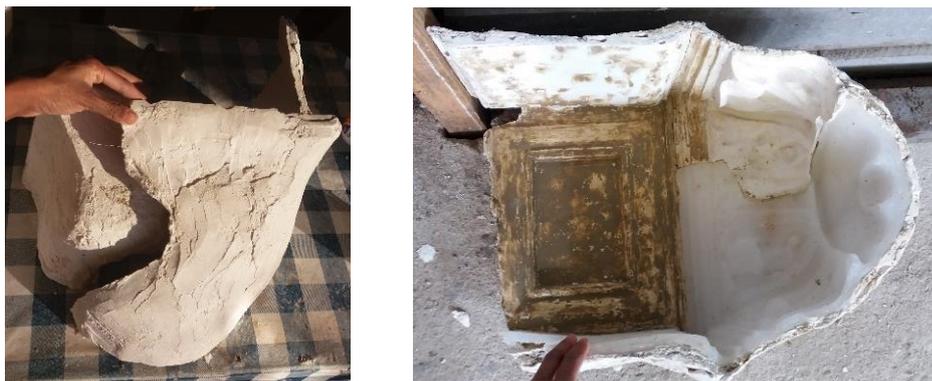
Fig.26 Montagem da fôrma na bancada.

Para a reprodução da mísula, foi aplicada vaselina pastosa na parte interna do silicone e depois foi preenchida com gesso. A primeira camada de gesso aplicada no silicone deve ser mais líquida, principalmente quando a peça trabalhada tiver muitas minuciosidades, para assim conseguir pegar todos os detalhes da peça e evitar a formação de bolhas.

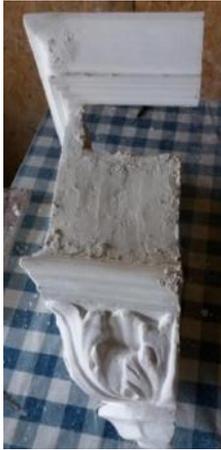
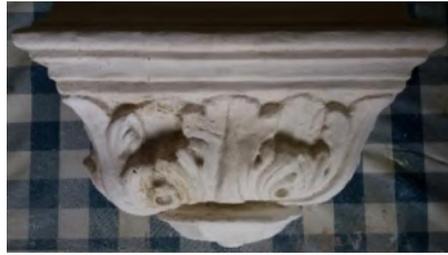
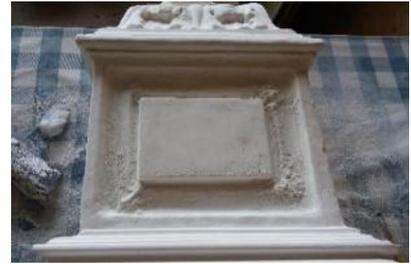
Fig.27 Detalhes da Mísula reproduzida para modelagem escultórica, Processo de preenchimento e refinamento da superfície sobre a bancada.

Quando finalizada a modelagem e o refinamento superficial da mísula, aplicou-se uma camada de finos (neste caso em específico, foi utilizada a massa corrida) bem fina para uniformizar o acabamento.

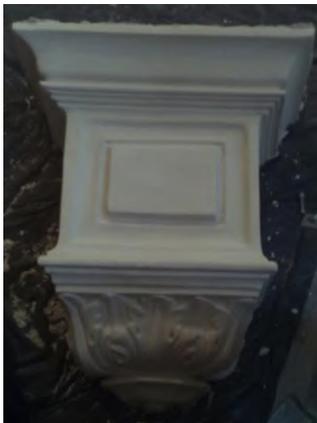
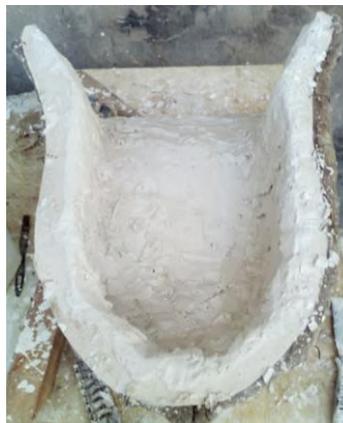
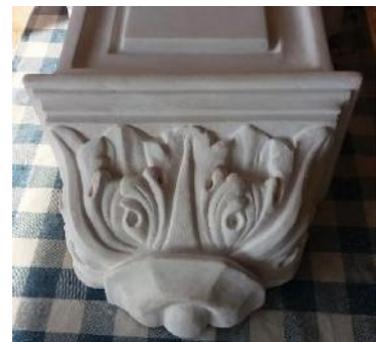
Fig.29 Detalhe final da modelagem da base.

Fig.28 Mísula finalizada frente e verso.

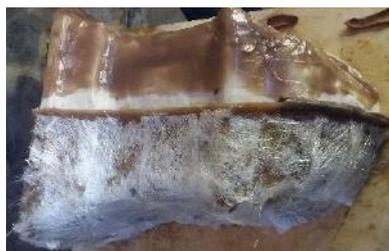
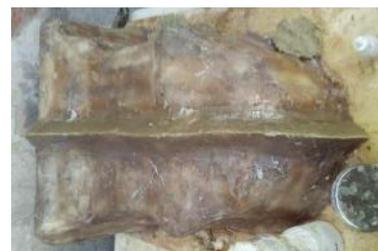
Fig.30 Berço da Mísula revestido com resina e fibra de vidro.

Dependendo as dimensões da peça, a fôrma é sempre criada em partes para facilitar a remoção, criando alguns sistemas de fixação e de encaixe no processo. Para aumentar a durabilidade da fôrma, o silicone aplicado na mísula foi revestido com camadas de resina e de fibra de vidro, como mostrado nas imagens a seguir.

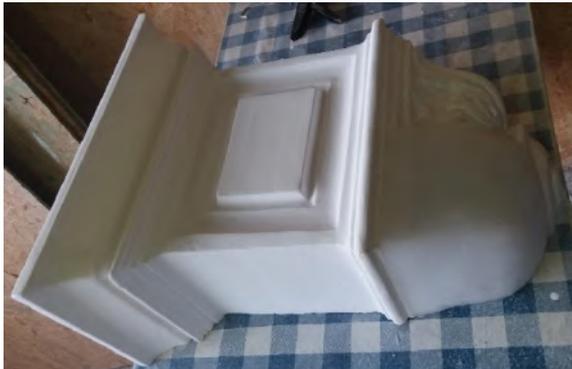
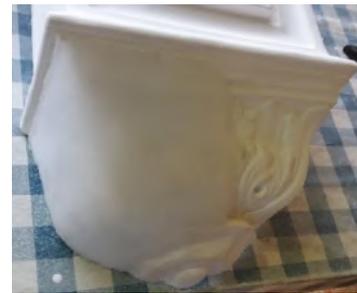
Fig.31 Molde de Silicone

Com a cópia da mísula definitiva na bancada, foi feita uma fôrma com borracha de silicone, para a parte da área de perda a ser reconstituída.

A fôrma foi revestida com um berço de argila para sustentação do silicone. Após desenformada, foi aplicada uma camada de gesso líquida e muito fina ao relevo do silicone.

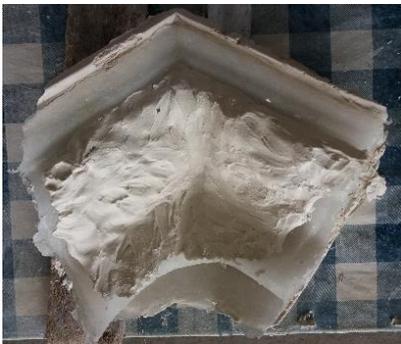
Fig.32 Processo do desenvolvimento da prótese para Mísula trabalhada *in loco*.

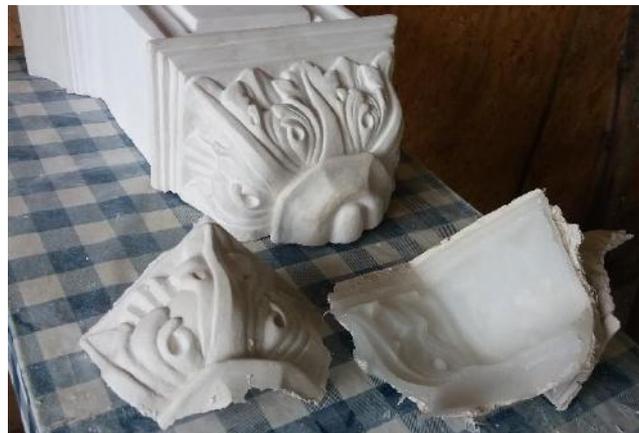
Fig.33 Berço e Reprodução em gesso.

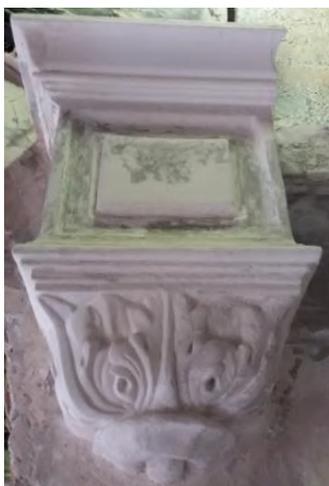
Em decorrência do estado em que a materialidade da peça se encontrava após o incêndio, houve pequenos desprendimentos pontuais do craquelamento superficial com a retirada da fôrma provisória de silicone.

Como determinado pelo contratante (Unesco), a mísula original foi restaurada *in loco* e finalizada com a aplicação de acabamento de finos para uniformizar o acabamento.

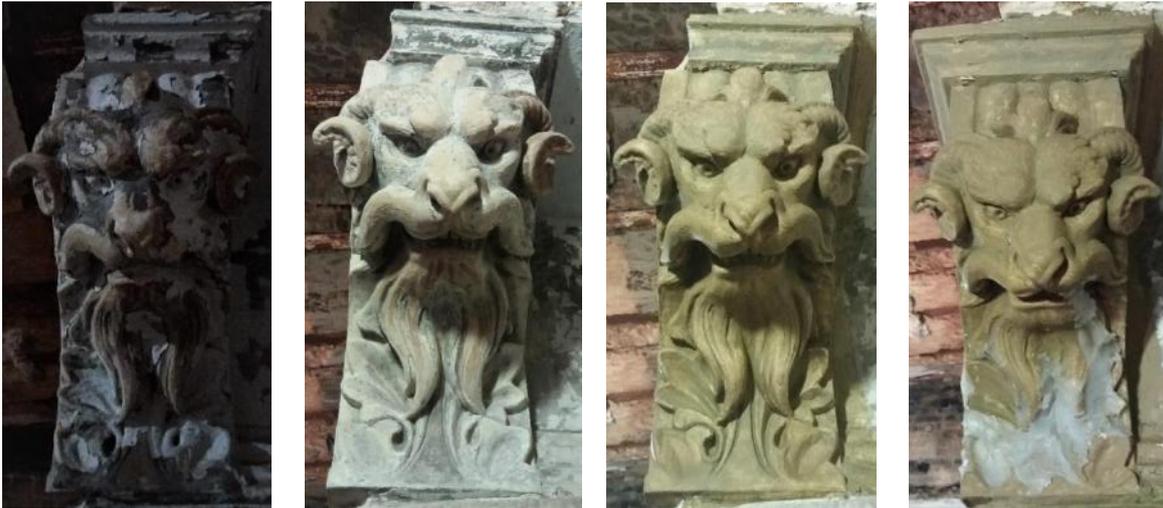
Fig.37 Ariete original para decapagem; peça higienizada, peça com aplicação de barbotina e início da aplicação de silicone nas áreas de profundidade.

As partes quebradas e trincadas foram restauradas e modeladas com gesso após a decapagem e higienização. O restauro antes da cópia do perfil é necessário pois possibilita a reprodução do elemento íntegro.

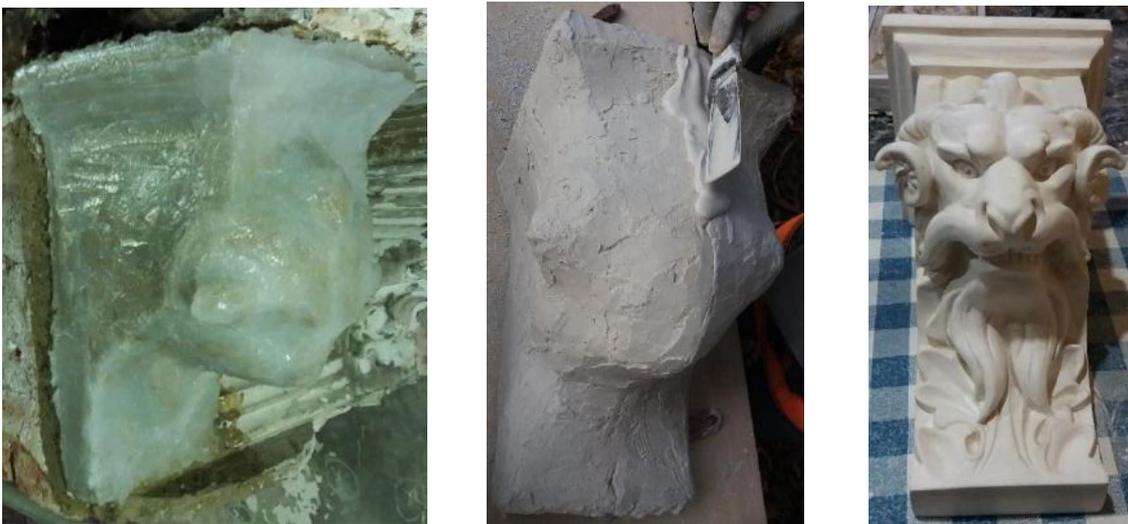
Fig.38 Aplicação completa do silicone; berço removido e preenchido e Ariete final reproduzido em gesso.

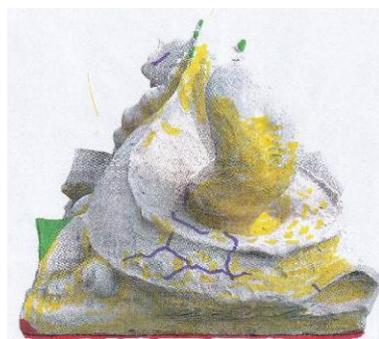
Face Oeste

Fig.42 Mapeamento de danos dos Celacantos - Ex: DF12

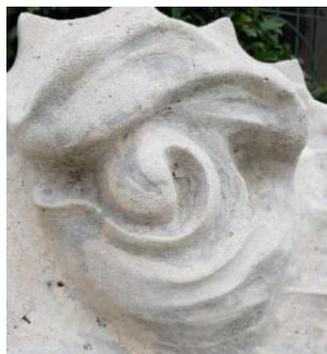
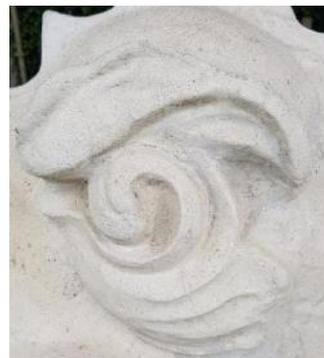
Fig.44 Detalhe dos olhos do Celacanto antes e depois do desbaste.

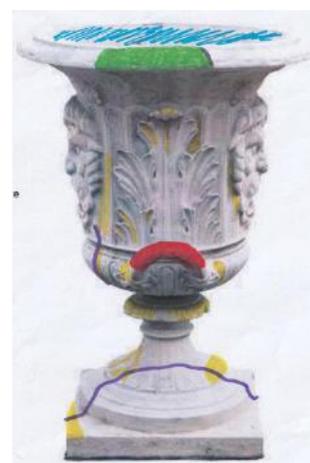
Face Oeste

Fig.45 Mapeamento de danos dos Vasos - Ex: VA14

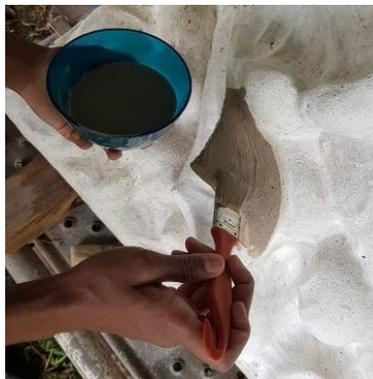
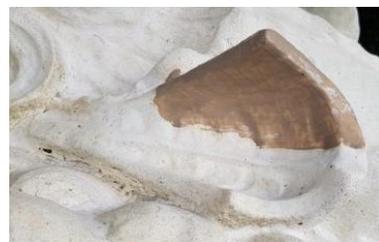
Fig.49 Aplicação da barbotina na barbatana a ser copiada.

Uma escultura de barbatana similar e íntegra de outro celacanto, foi copiada com silicone e gesso utilizando-se da barbotina como desmoldante.

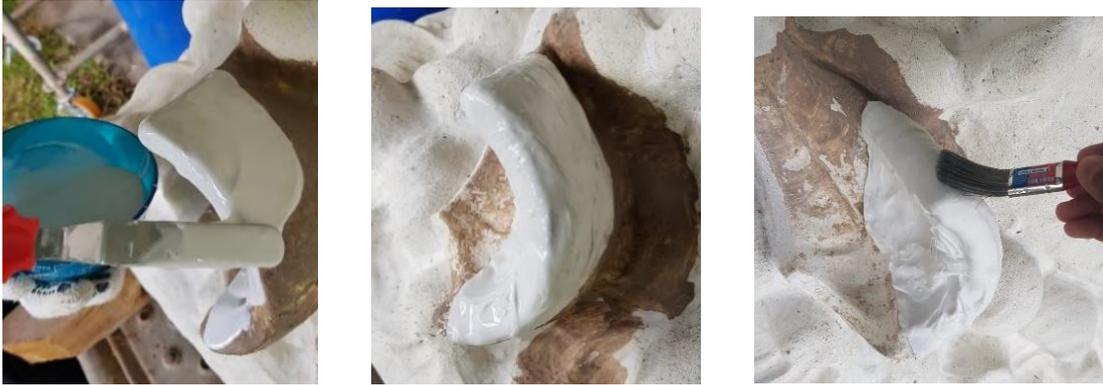
Fig.50 Aplicação de silicone espessado e de vaselina no silicone após seco.

Foi incorporado espessante ao silicone líquido para facilitar a aplicação e evitar que o silicone escorresse. O aerosil<sup>27</sup> é um anti-aglomerante inerte que aumenta a viscosidade do líquido ele é utilizado, no mercado nacional, pela escassez de borrachas com maior viscosidade. O talco industrial seria, também, uma outra opção de espessante a ser utilizado, porém, em ambos munuseios é necessário cautela. Os EPI's como máscaras, óculos e luvas, são de extrema importância em todos os processos do restauro e principalmente no ato de espessar o silicone com o aerosil. Por possuir sua densidade aparente extremamente baixa e alta área superficial, as partículas do aerosil ficam suspensas no ar podendo causar sérios traumas respiratórios, além de provocar irritações na pele.

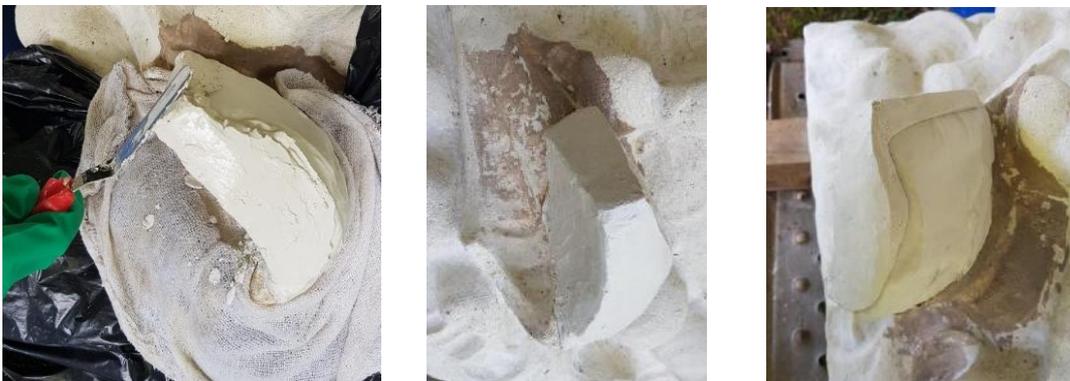
Fig.51 Aplicação do berço de gesso no silicone.

Na aplicação do berço, a peça foi protegida para que o gesso não escorresse por sobre a escultura. Como a fôrma seria utilizada pontualmente, ou seja, utilizada apenas uma vez, não houve necessidade de construir o berço em todo entorno do silicone.

O berço foi criado apenas na área inferior para evitar que o silicone trabalhasse no processo de preenchimento da prótese.

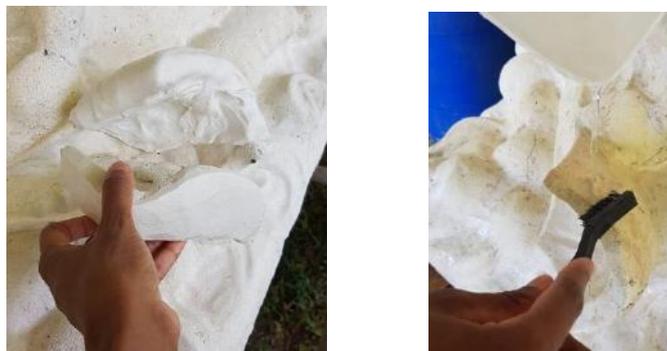
Fig.52 Remoção do berço e limpeza da peça original com água e escova de cerda macia.

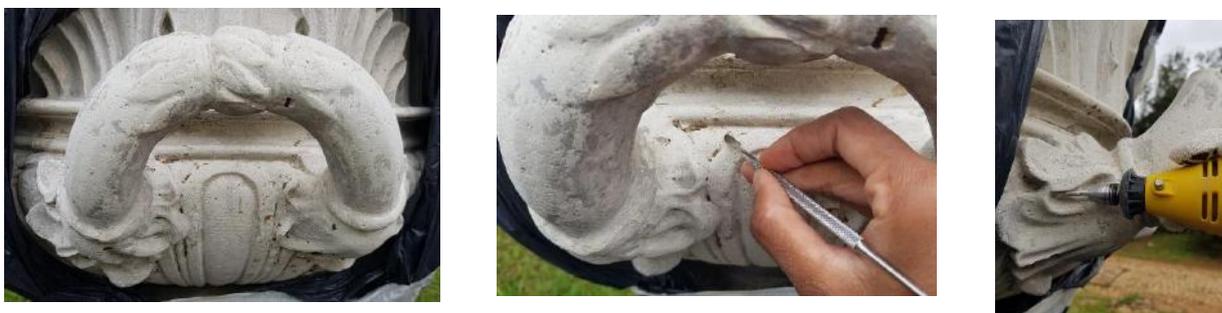
Fig.56 Preparação da alça íntegra para a produção da fôrma.

A produção da fôrma se deu por intermédio da cópia de um vaso cuja alça se encontrava íntegra e que teve seus excedentes de intervenções de massas anteriores desbastado com uma micro-retífica e reconstituído com o traço desenvolvido.

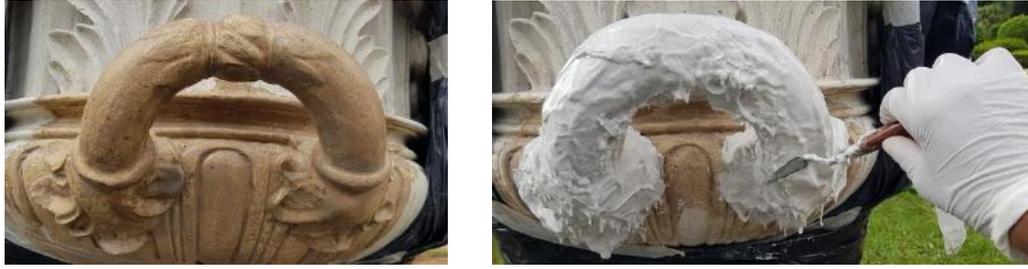
Fig.57 Aplicação do desmoldante de barbotina e posteriormente do silicone espessado.

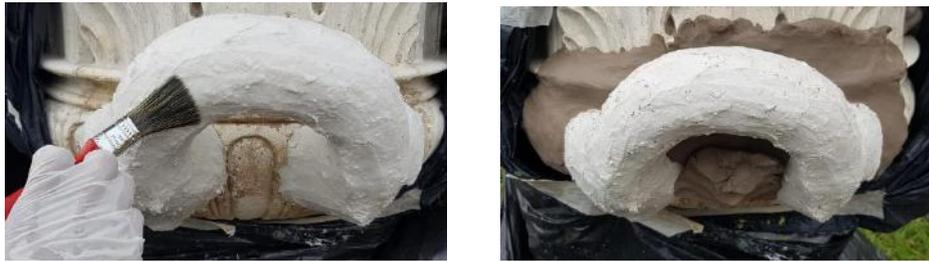
Fig.58 Aplicação de vaselina sobre o silicone e proteção dos relevos do vaso com argila.

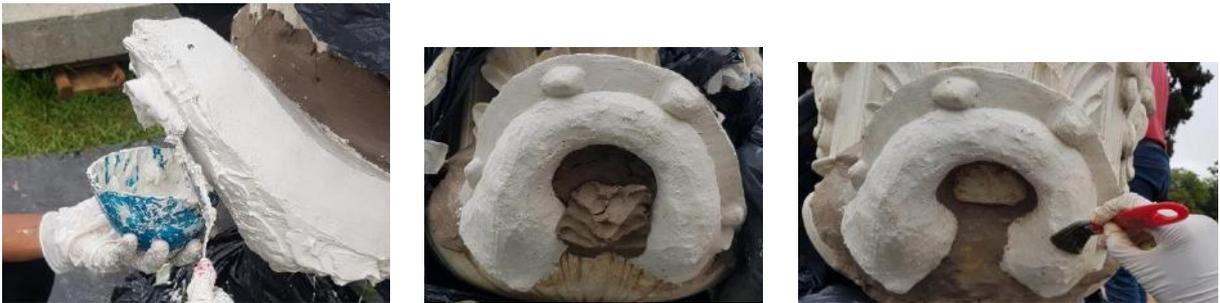
Fig.59 Aplicação do berço de gesso sobre o silicone, criação de sistema de encaixe do berço e aplicação de vaselina pastosa nos encaixes.

O berço da fôrma foi reforçado para a manutenção do silicone na utilização em série.

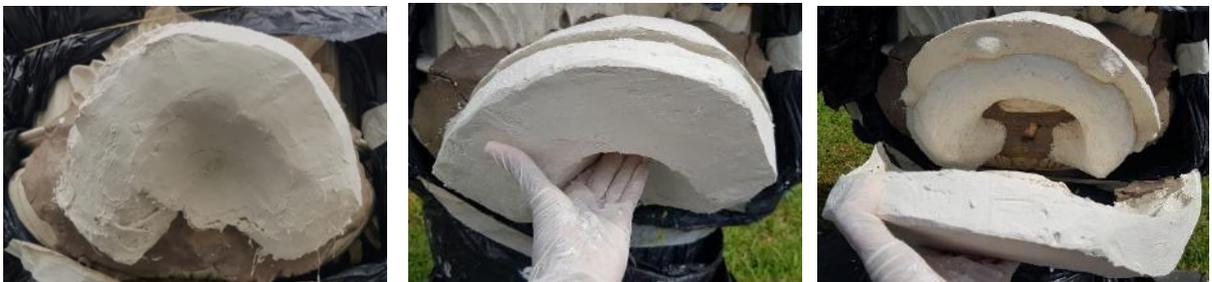
Fig.60 Remoção do berço.

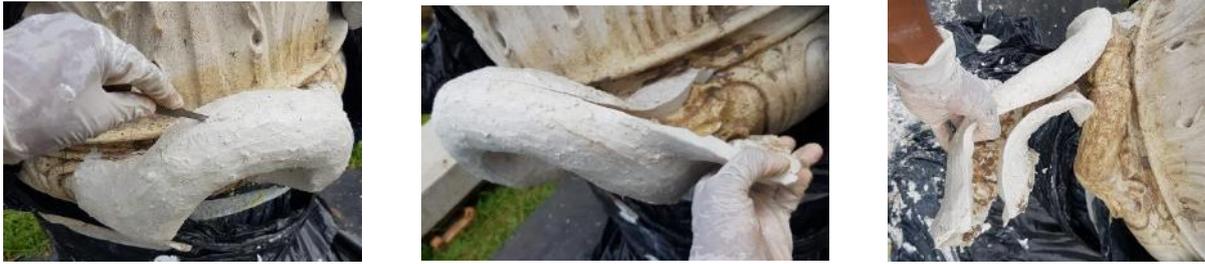
Fig.61 Remoção do silicone

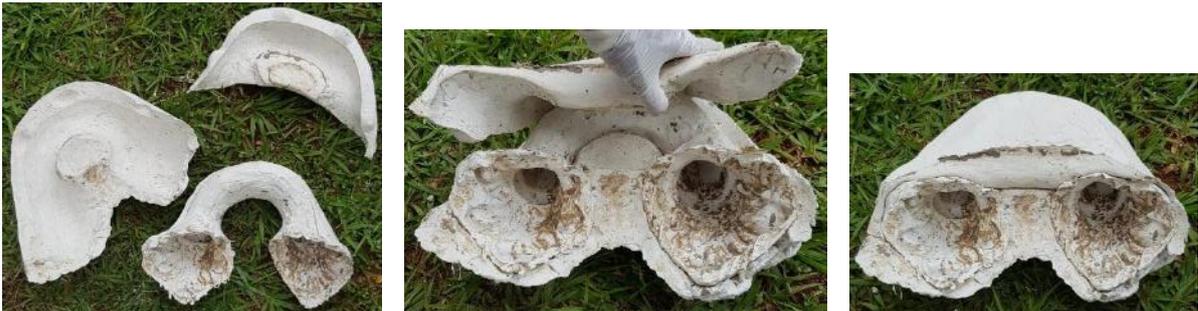
Fig.62 Fôrma de silicone e berço acoplados.

Depois de desenvolvida, a fôrma de silicone foi encaixada por sobre a pino de cobre fixado e presa nos resquícios da alça com fita isolante e amarrada com sisal.
