Estudo de Caso do Acidente de Buncefield: Fatores Contribuintes e Oportunidades de Melhoria

Projeto de Final de Curso

Janeiro de 2023

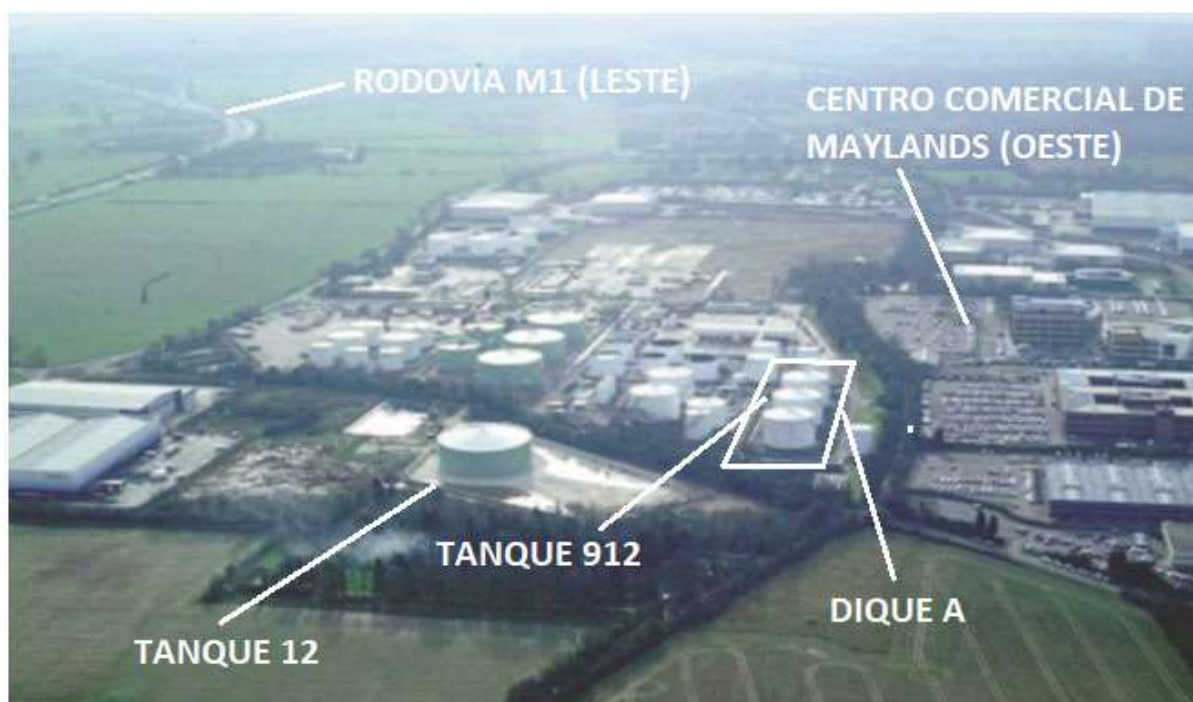
Na noite do dia anterior ao acidente, por volta de 18h e 50 minutos, uma entrega de petróleo sem chumbo chegou a Buncefield da (T/K) Thames/Kingsbury Pipeline e começou a encher o tanque 912, com uma vazão de 550 m³/h (CCPS, 2006; HSE, 2008; COMAH, 2011). O tanque 912, no centro do dique A (figura 9), cuja capacidade era de 6 milhões de litros, possuía um *Automatic Tank Gauging System* (ATG), que indicava o volume do tanque na sala de controle. O volume do tanque foi verificado às 1 h e cinco minutos da manhã do dia 11 de dezembro, mostrando que tudo estava normal. Às 3h e cinco minutos, um problema com esse sistema ocorreu e ele parou de indicar que o volume do tanque 912 estava aumentando, ou seja, o nível (volume) indicado era uma linha constante, mesmo com o tanque sendo preenchido (CCPS, 2006; COMAH, 2011).

Figura 9: Vista de cima (norte) de Buncefield Hertfordshire antes do acidente. Adaptado de HSE, 2008.

Uma série de explosões ocorreram a partir de 06:01. A principal delas ocorreu próxima ao estacionamento de Maylands (figura 9). O incêndio, gerado pela cadeia de explosões, durou 5 dias, destruindo a maior parte do depósito, como evidente na figura 11 (HSE, 2008).

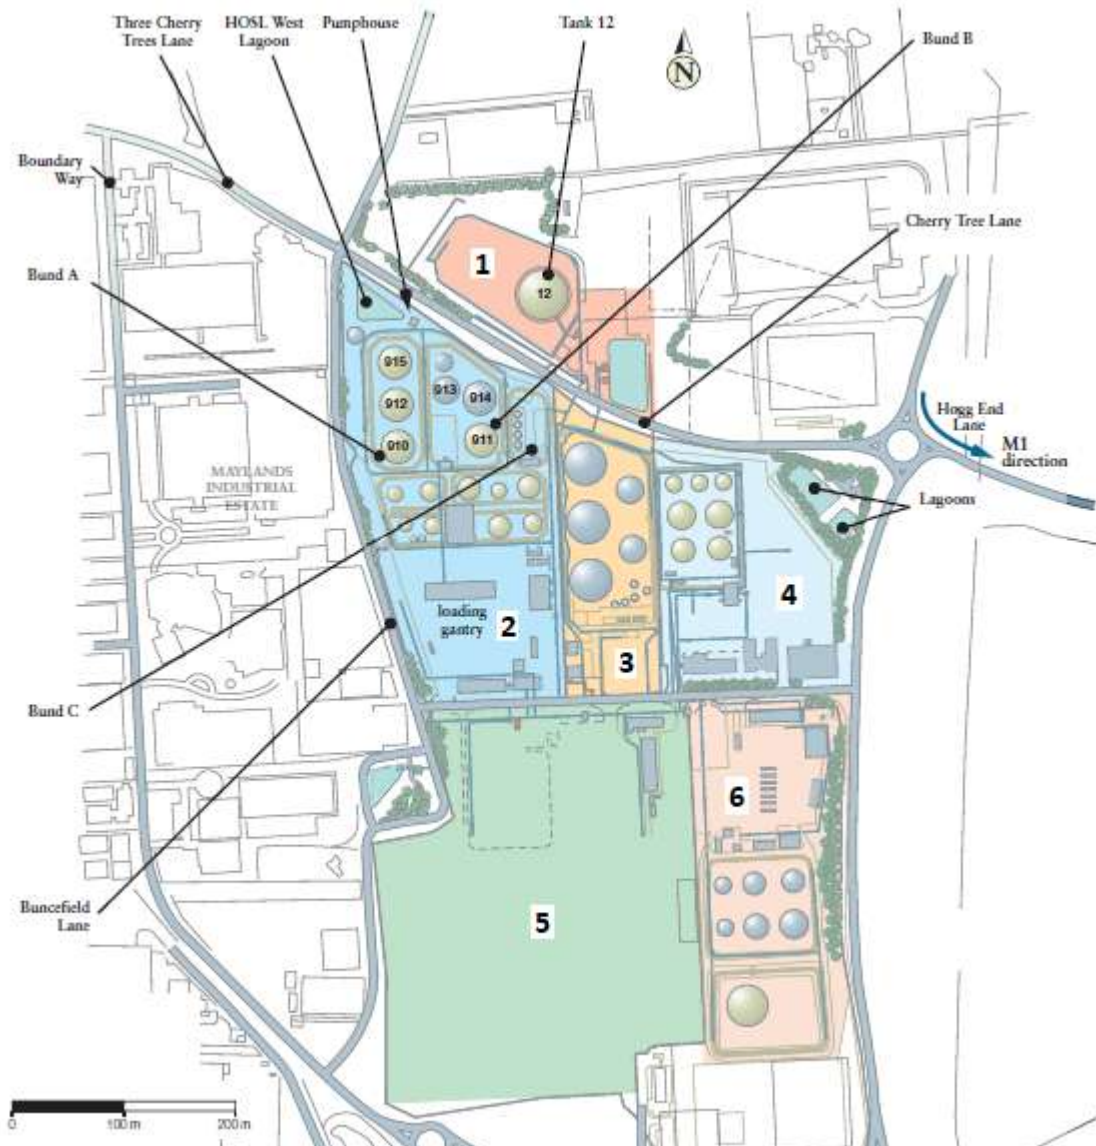
Como resultado da operação, uma mistura de combustível, água e espuma (utilizada para combater o incêndio) formou uma poça próxima ao tanque 12 (figura 14). Essa mistura correu pela *Cherry Tree Lane*, passando pela rotatória e a *Hogg End Lane*, chegando na ponte da estrada M1. Essa área próxima a estrada continha diversos ralos e drenos nos quais a mistura passou e penetrou no solo abaixo. Dos poluentes presentes nessa mistura, pode-se citar os sulfonatos de perfluorooctano da espuma e hidrocarbonetos como benzeno e xileno. Por estar localizado acima de um aquífero, *Upper Chalk*, a agência do Meio Ambiente possui um programa de monitoramento para verificar o nível de poluentes no aquífero. Felizmente, a contaminação não afetou o local, mas uma eventual poluição da água potável ainda pode ocorrer (COMAH, 2011).

Figura 14: Site de Buncefield. 1- BPA (norte); 2- HOSL (oeste); 3- BPA (sul); 4- HOSL (leste); 5- Shell (até 04/2003); 6- BP Oil.
