Trinta Anos Depois do Acidente de Piper Alpha: Análise do Impacto das Lições Aprendidas

Vanessa Karoline Teixeira Lins de Oliveira

Monografia de Final de Curso

Novembro de 2017

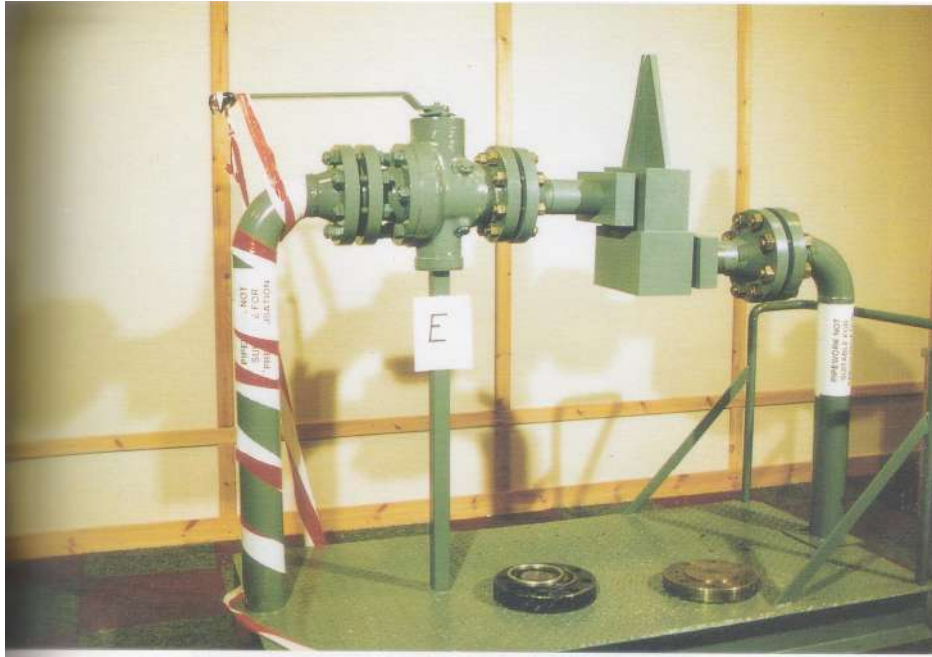
Figura II.9 - Modelo da válvula PSV 504 e tubulação no entorno. Entrada de fluido se dá pelo lado direito. (Fonte: CULLEN, 1990)

PSV 504. Esse flange estava no lado de descarga da tubulação da bomba A de injeção de condensado. Descobriu-se que o flange havia sido encaixado apenas **manualmente**, sem uso de nenhum tipo de equipamento para vedá-lo adequadamente. Quando a bomba começou a operar, o flange não suportou a pressão do GLP. Houve vazamento de condensado, que, devido à queda de pressão, sofreu *flash*, tornando-se vapor. O gás, acumulado no módulo C, encontrou uma fonte de ignição e a primeira explosão ocorreu dando início ao incêndio. (SHALLCROSS, 2013)
