Lições Aprendidas em Acidentes Passados: Estudo de Caso da Plataforma Piper Alpha

Projeto de Final de Curso

Março de 2014

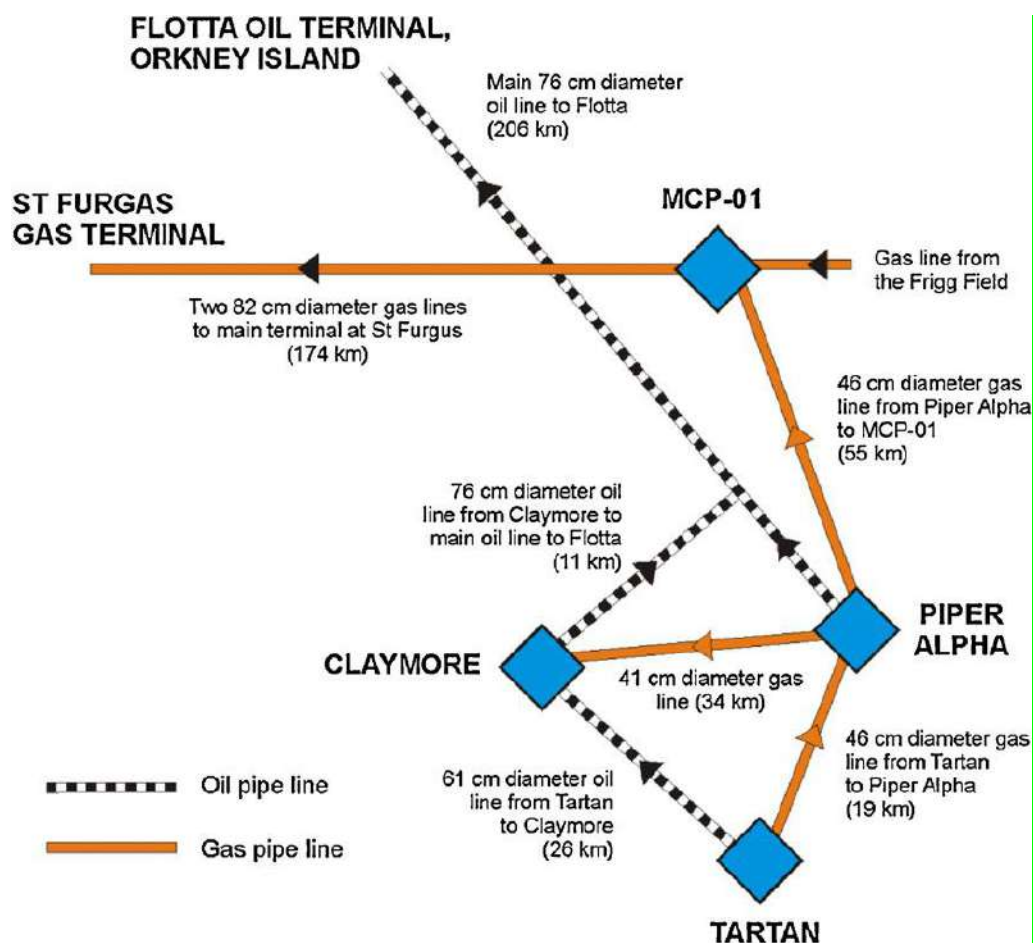
Figura V.3 – Rede de tubulação de óleo e gás em torno da plataforma Piper Alpha
(FONTE: SHALLCROSS, 2013)

O gás proveniente da Piper Alpha era encaminhado para o terminal de gás St Fergus, no continente escocês. O envio ocorria via MCP-01 (*Manifold Compression Platform*), conforme Figura V.3. O gás percorria 55 quilômetros até o MCP-01, através de uma tubulação de 46cm de diâmetro. Conforme mencionado, o gás proveniente da plataforma Tartan também era enviado para a costa via Piper Alpha e MCP-01, do mesmo modo que a produção da plataforma Claymore. A Figura V.3 ilustra a complexa rede de dutos de óleo e gás em torno da plataforma Piper Alpha. Por meio da Figura V.3 é possível notar que haviam quatro dutos principais ligados ao *deck* de produção: a linha principal de exportação de óleo, a linha de gás ligada à plataforma Claymore, a linha de gás ligada à plataforma Tartan e a linha de exportação de gás para o MCP-01 (SHALLCROSS, 2013). O gerenciamento dessa rede de dutos durante um evento acidental mostrou ser peça chave para segurança de processos. Falhas de comunicação, conflito de funções, hierarquia e cultura de segurança afetaram as ações ao longo da emergência.
