Levantamento dos Fatores Contribuintes para Acidentes no Setor *Offshore*

Monografia em Engenharia Química

Março de 2014

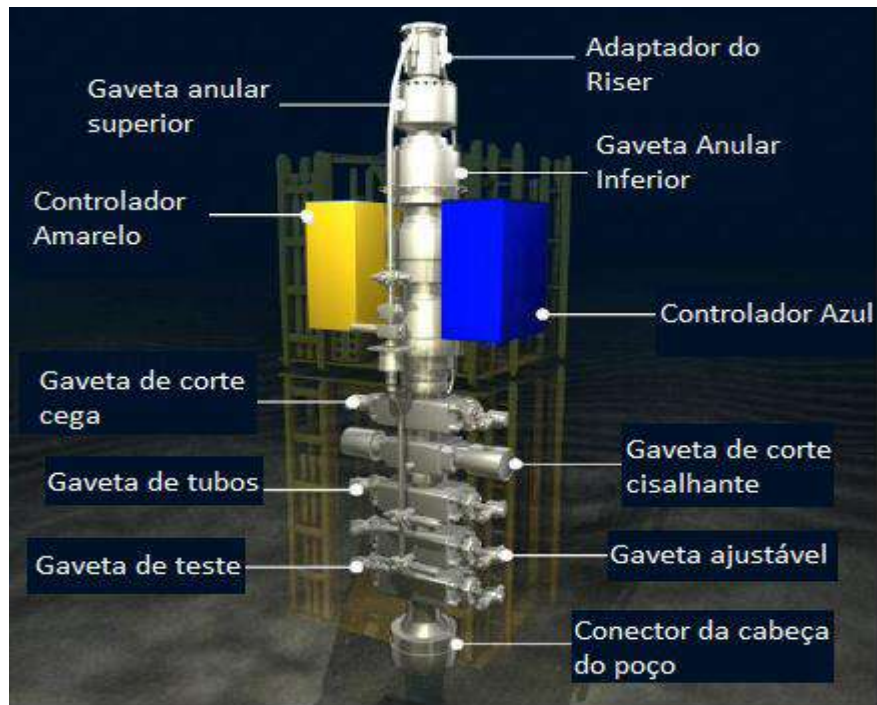
Figura 4 - Esquema do *Blowout Preventer* da Deepwater Horizon

Segundo relatório da British Petroleum (2010), nenhuma ação para controle do poço foi tomada até que os hidrocarbonetos alcançassem o *riser* marinho. Então, minutos depois, a gaveta anular do BOP foi acionada. Entretanto, durante 5 minutos ela deu passagem a hidrocarbonetos até atingir vedação completa. Essa medida tomada tardiamente permitiu o desprendimento de hidrocarbonetos na plataforma. Este fluxo foi então direcionado ao separador lama-gás, que foi rapidamente sobrecarregado, não evitando o espalhamento de hidrocarbonetos na superfície. Uma tentativa de desconexão de emergência foi feita, porém sem sucesso. Isso teria vedado o poço e desconectado o *riser* do BOP. As medidas de controle tomadas tardiamente evidenciam a falta de preparo e ausência de um protocolo de emergência bem definido por parte da tripulação, para lidar com situações onde há perda de controle e crescimento exponencial de vazão.

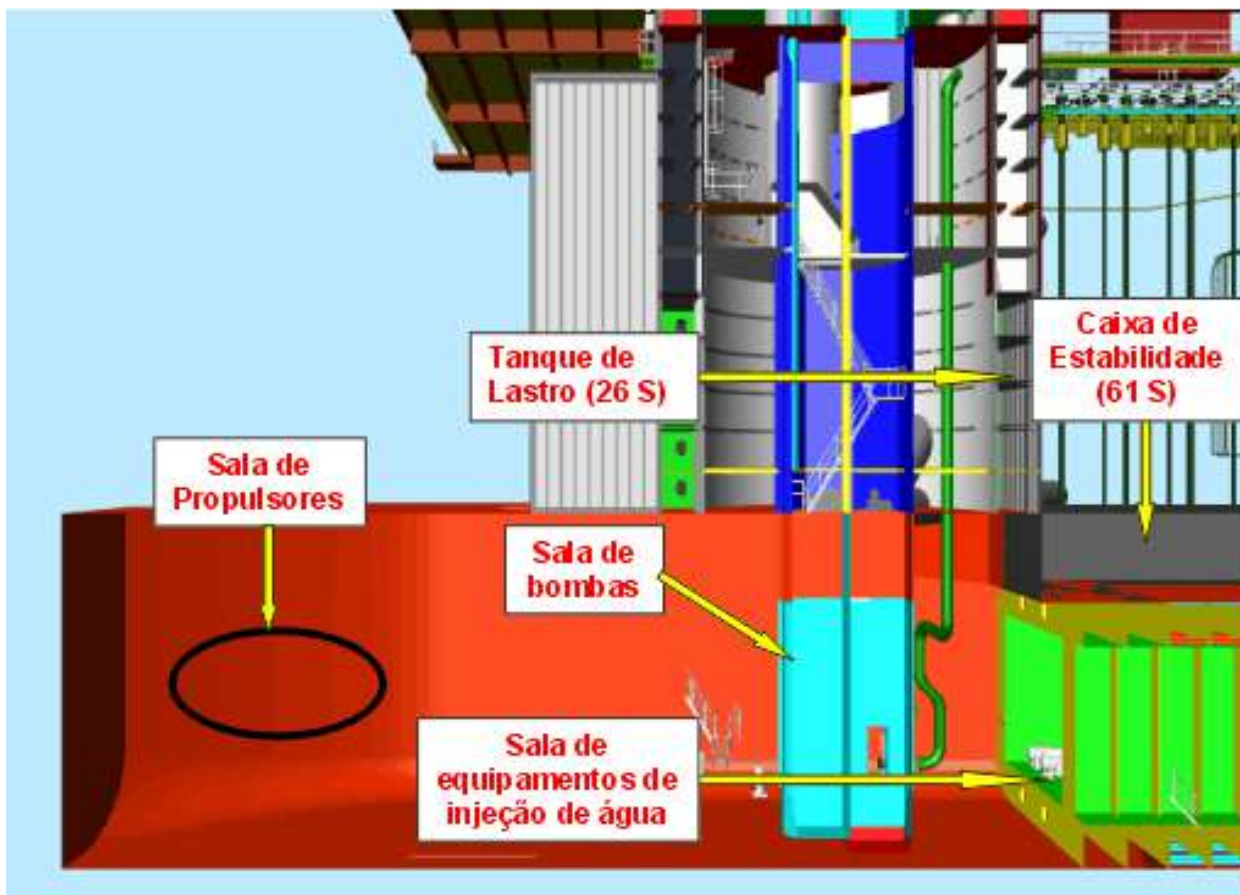
Figura 15 - Parte inferior da coluna de Popa Boreste.

Na parte inferior da coluna estavam o tanque de lastro e caixa de estabilidade que auxiliam na flutuação da plataforma. Somadas às falhas nos *dampers* de ventilação, os acessos a esses compartimentos foram deixados abertos no dia anterior para realização de inspeção e reparos. Isso permitiu a passagem da água, inundando coluna, flutuador, tanque de lastro e caixa de estabilidade, causando o adernamento da plataforma. A figura 15 ilustra suas posições na coluna (Agencia Nacional do Petróleo, Gás Natural e Biocombustíveis, 2001).

Segundo a Agencia Nacional do Petróleo, Gás Natural e Biocombustíveis (2001), tentativas de correção da inclinação da plataforma foram feitas através do abastecimento de água ao tanque de lastro da coluna de proa bombordo, localizada diametralmente oposta à coluna avariada. Entretanto, essa medida intensificou a

submersão da plataforma, na medida em que a coluna avariada continuava a ser inundada.

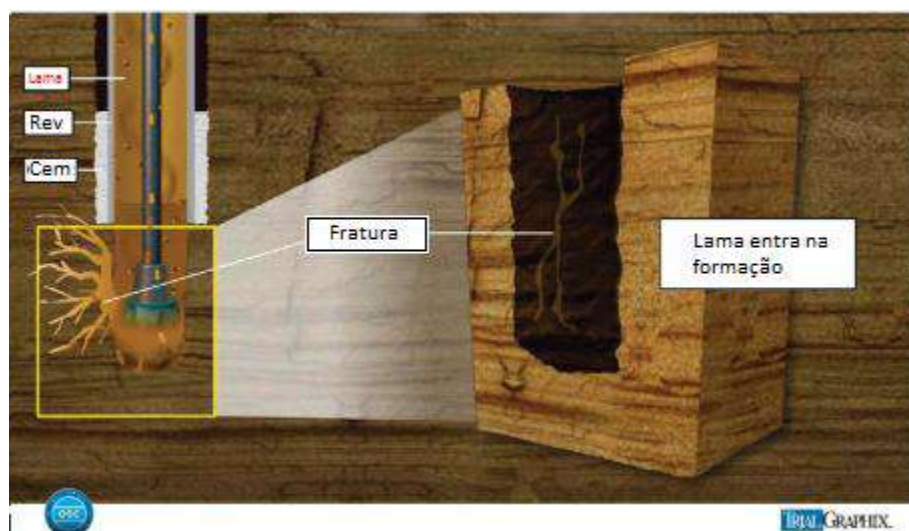
Figura 19- Esquema de perda de circulação.

Já em Abril, ocorreram duas perdas de circulação a profundidades de aproximadamente 5500 m e 5600 m. Esse cenário ocorre quando a lama de perfuração é absorvida pela formação, causando risco de perda da pressão hidrostática e consequente perda do controle do poço. O problema foi contornado com introdução de material de alta viscosidade (Deepwater Horizon Study Group, 2011). A Figura 19 ilustra a perfuração de um poço.

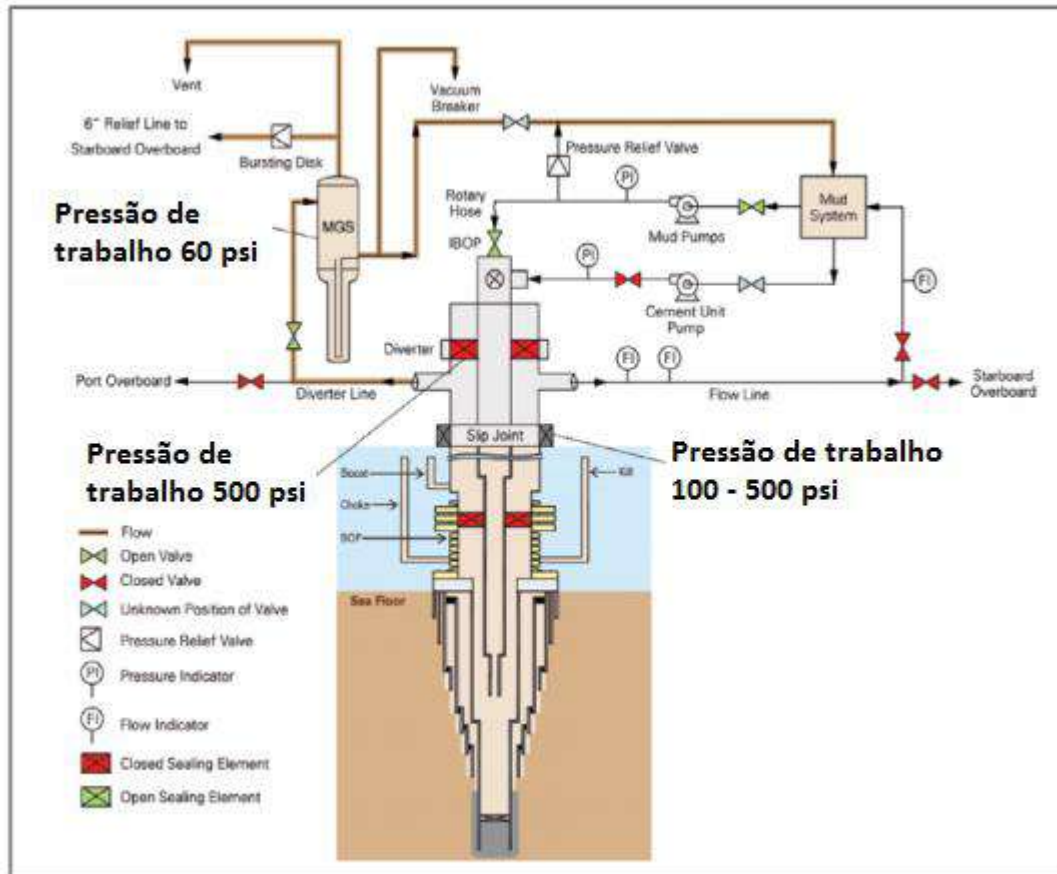
Figura 23 - Esquema dos equipamentos de superfície da Deepwater Horizon.

O separador gás-lama foi projetado para separar somente pequenos volumes de gás presentes na lama. O gás posteriormente é ventilado para a atmosfera em uma localização segura, como ilustrado na Figura 23. O separador é um sistema de baixa pressão e seus limites foram excedidos ao receber a alta vazão e alta pressão de hidrocarbonetos. Segundo Deepwater Horizon Study Group (2011), este fluxo causou a sobrecarga no sistema, que na verdade, ajudou a dispersar gás e líquido por uma

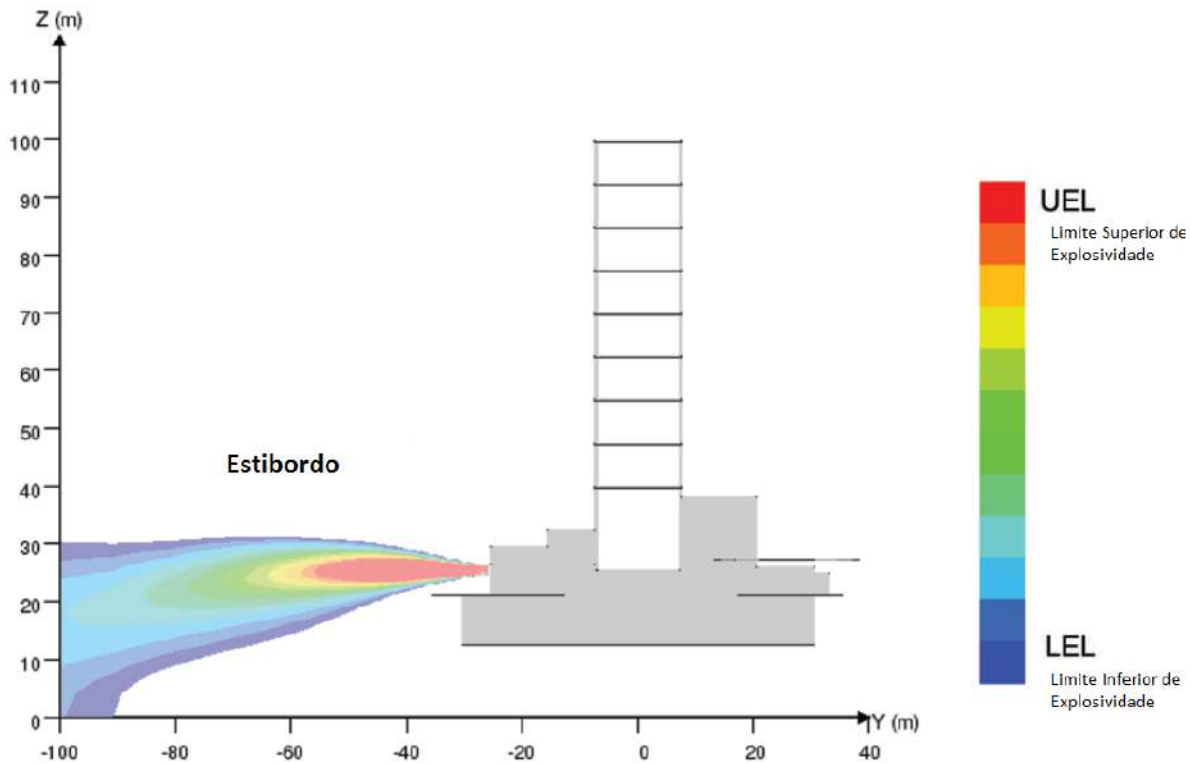
Figura 25 - Modelo de dispersão do gás, caso desviado ao redor da plataforma.

A decisão tomada contrariou procedimentos de operação da plataforma para casos de rápida expansão do gás no *riser* marinho. Estes indicam que o fluxo deve ser direcionado pelo *diverter* para a linha de *starboard*. Essa linha que descarregaria a estibordo da plataforma possui diâmetro de 14 polegadas, maior do que a linha de alívio do separador. Simulações feitas posteriormente ao acidente indicam que o uso desta linha teria evitado a dispersão de gás sobre a plataforma, como evidenciado na Figura 25.

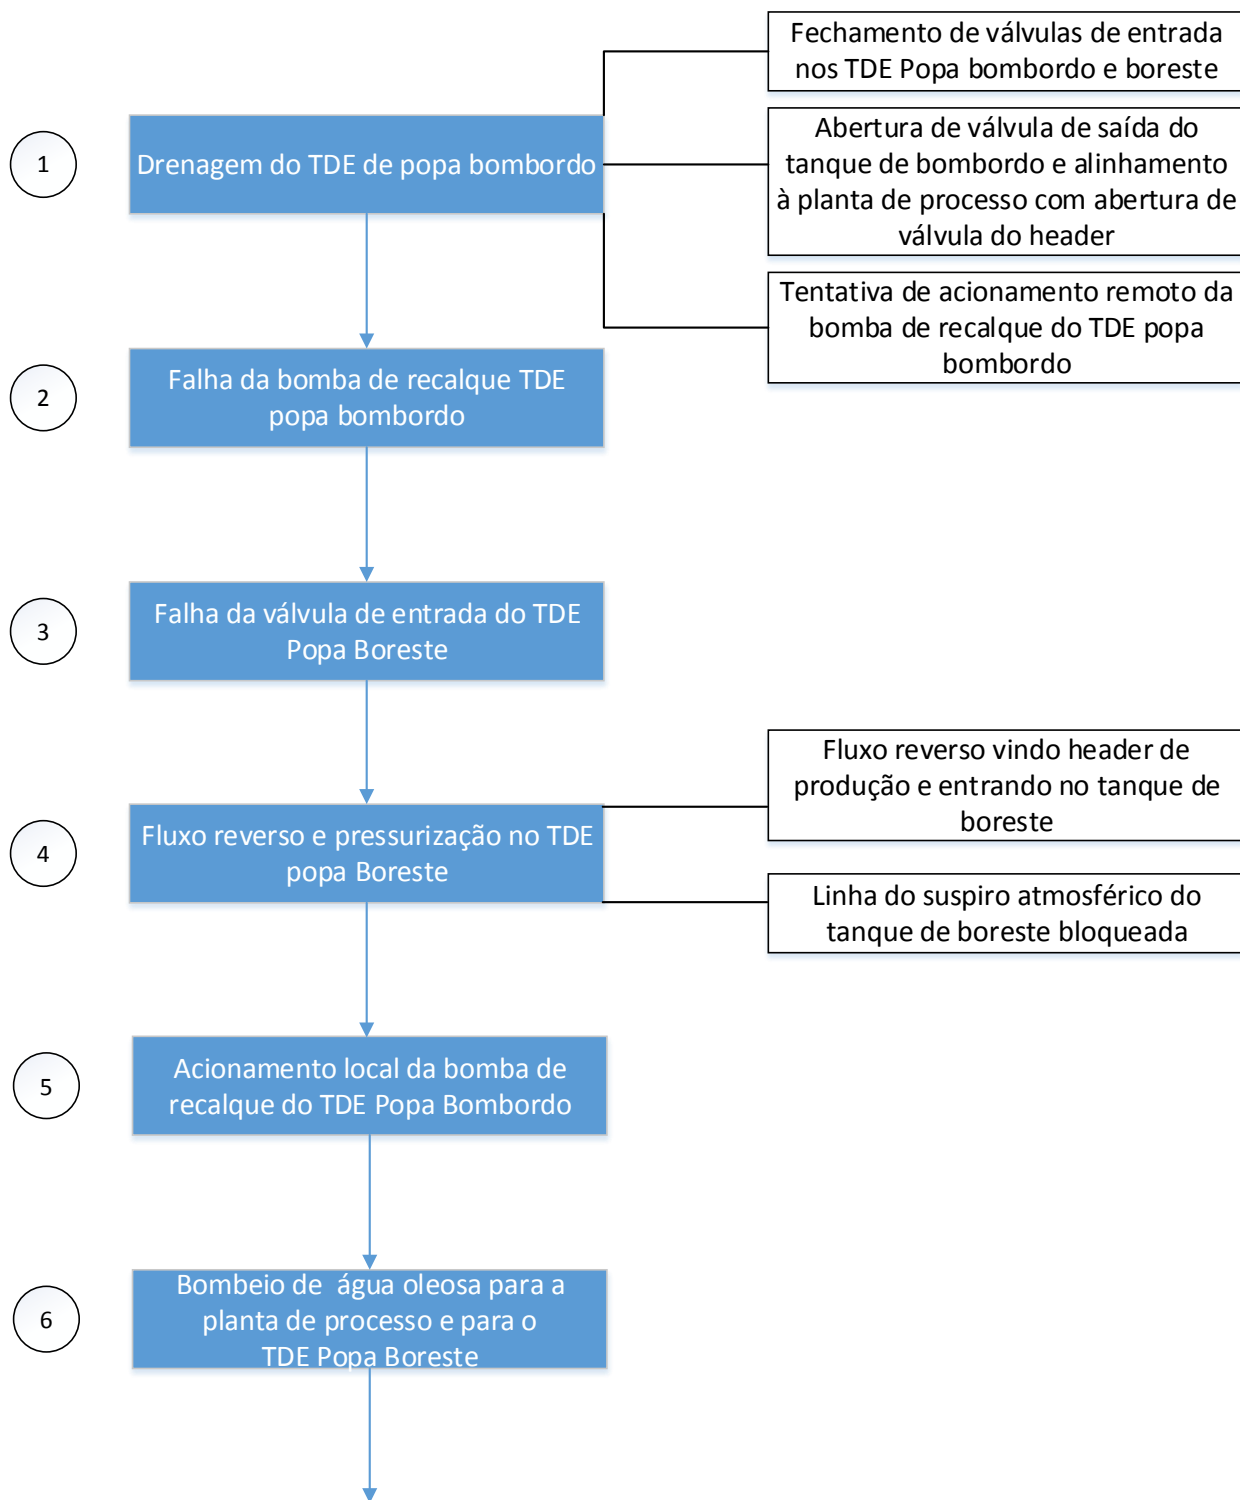
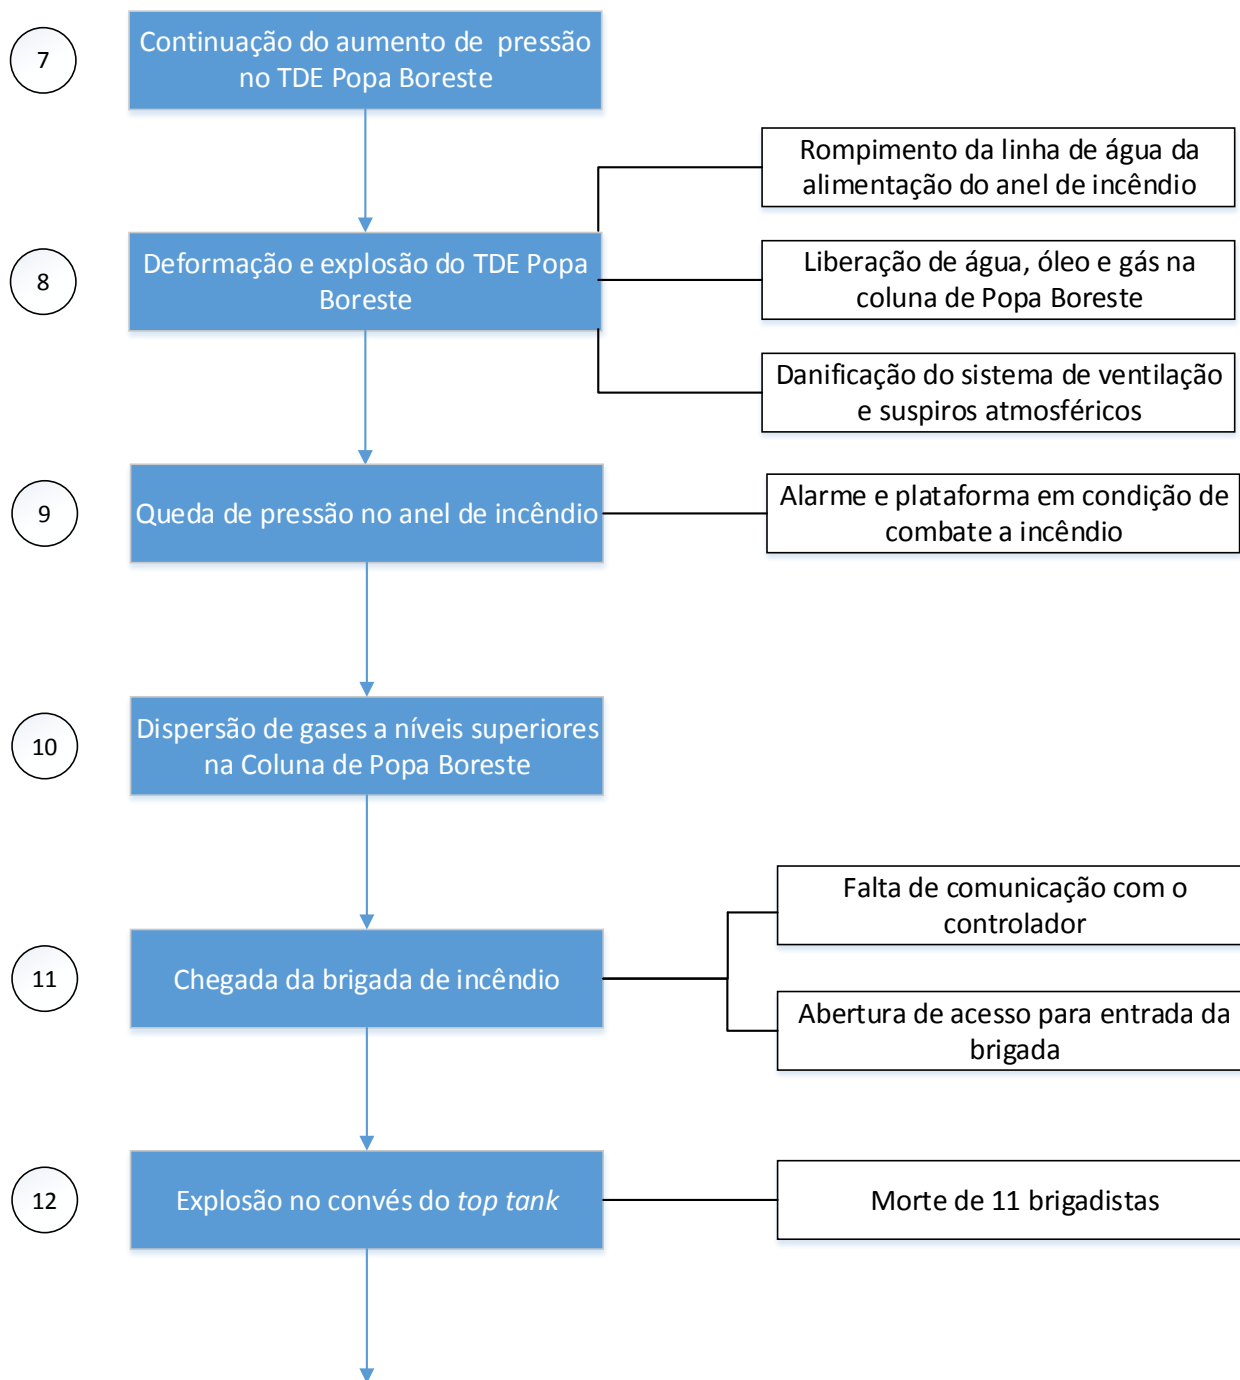
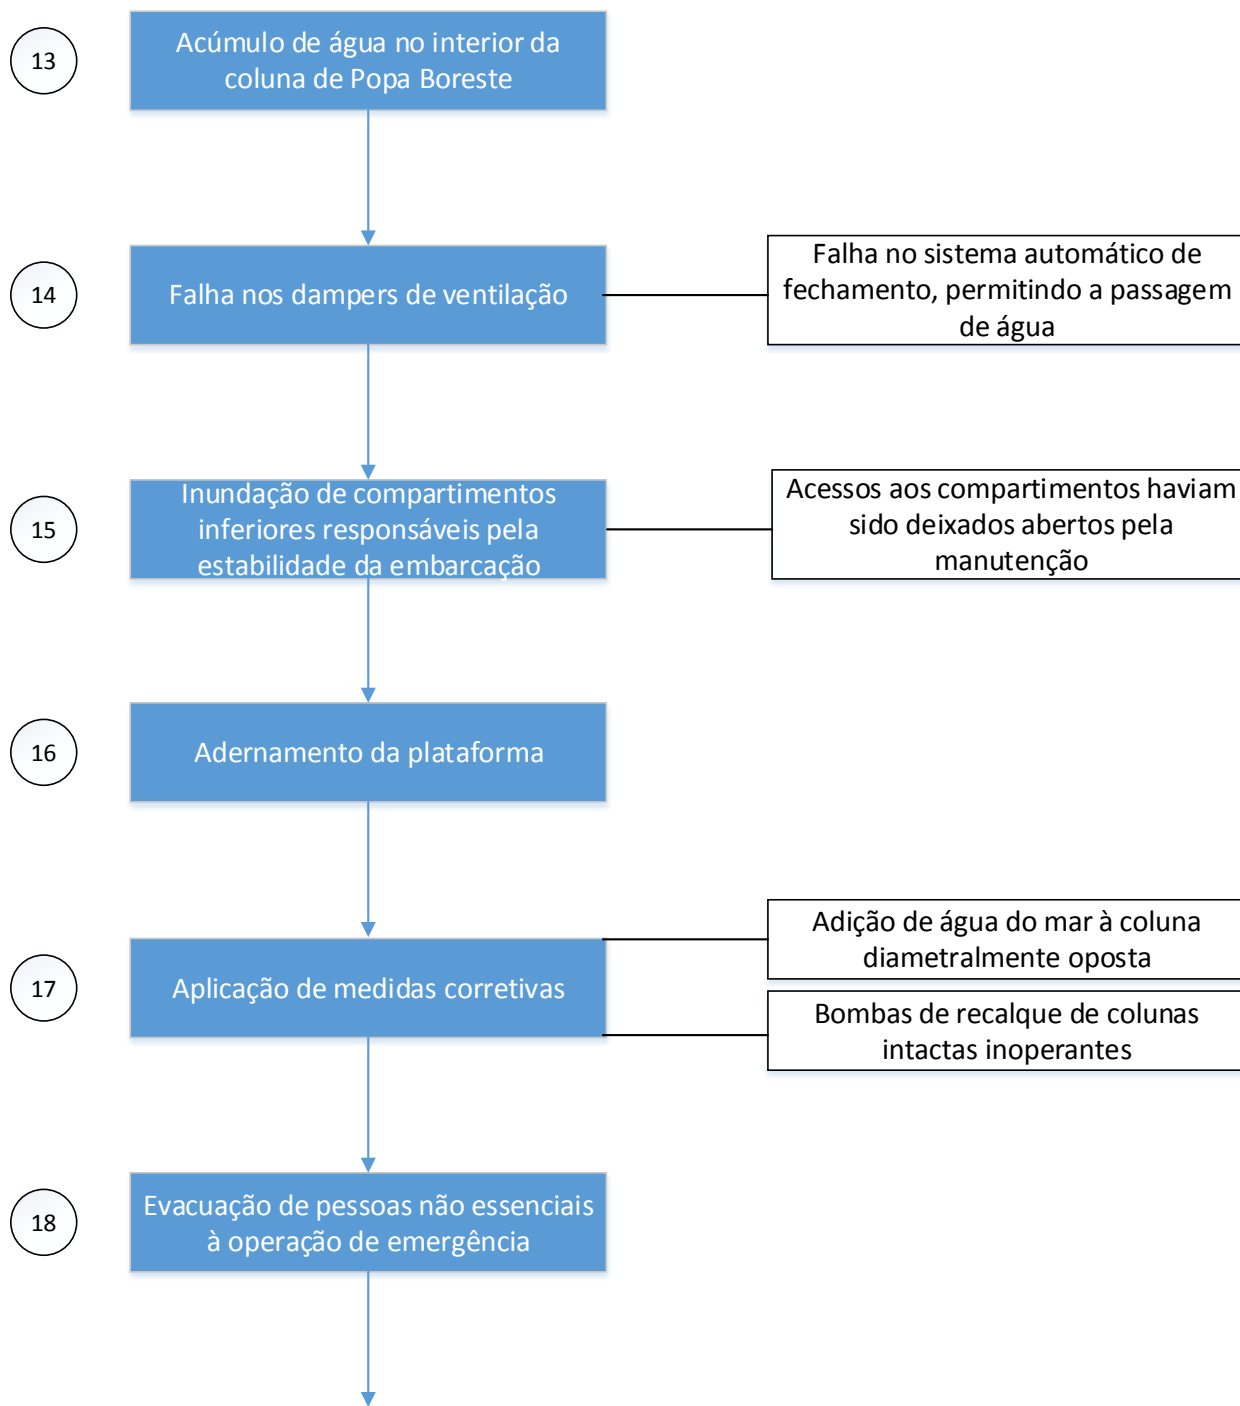
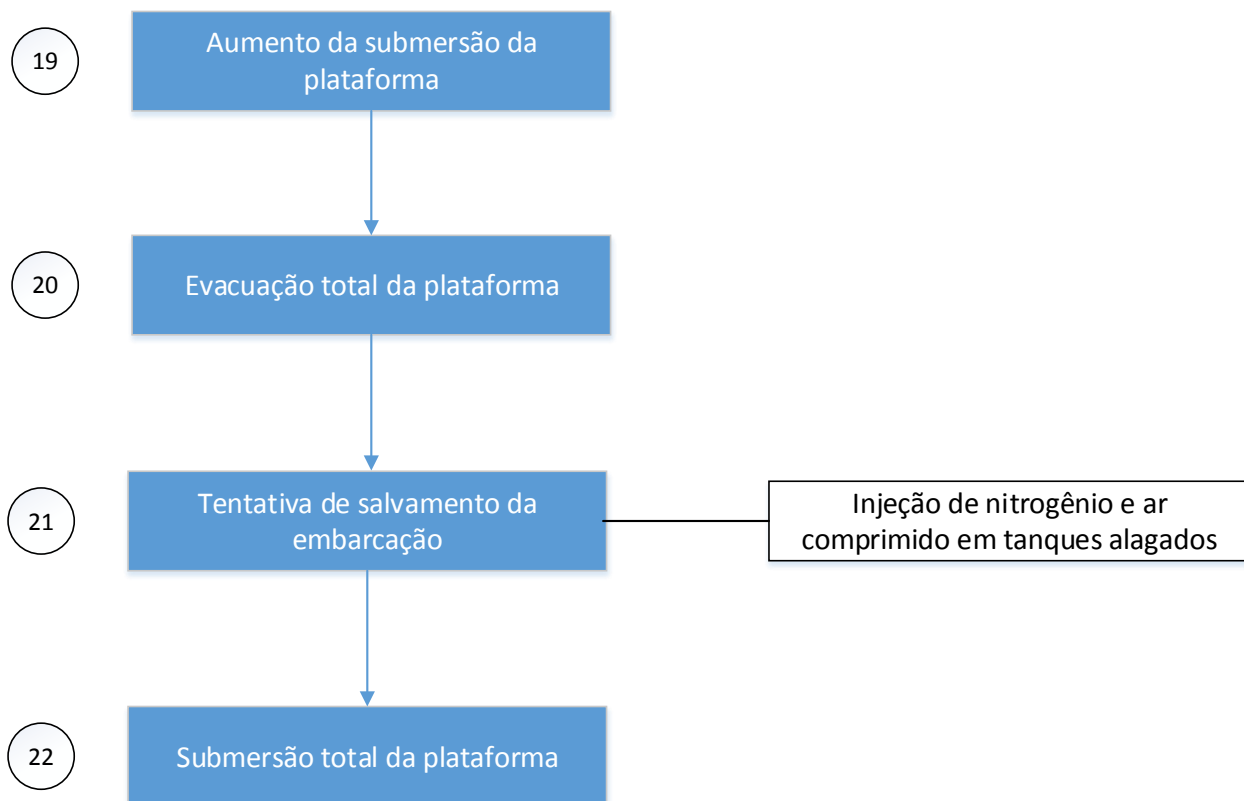
As Figuras 29, 30, 31 e 32 ilustram diagrama com a sequência cronológica de eventos, conforme relatado em documentos oficiais da investigação. Os diagramas permitem que sejam planejadas medidas corretivas e preventivas que poderiam ser tomadas ao longo da sequência de eventos acidentais. Embora os três acidentes descritos anteriormente pudessem dar origem a diagramas com a cronologia de eventos, escolheu-se aqui, como exemplo, o acidente com a P-36. O evento inicial foi definido como a operação de drenagem do TDE de popa bombordo, culminando com o naufrágio da embarcação.

Ao contabilizar as falhas ocorridas no acidente da P-36 nota-se um grande problema gerencial na falta de seguimento dos procedimentos. Isso é notável no primeiro evento da sequência. A operação rotineira de movimentação de líquidos nos TDE contrariava os procedimentos padrões da plataforma, que somente a previa em casos de emergência. A falta de treinamento adequado, procedimentos de manutenção e problemas na fase de projeto da plataforma também foram determinantes para o acidente. Problemas no gerenciamento de segurança não foram exclusividade da P-36. Nos outros dois eventos descritos, falhas na cultura de segurança também foram observadas. O procedimento de apressar a perfuração do poço ou não gerenciar adequadamente o sistema de permissão de trabalho por si só não causam acidentes, mas formam os elos da cadeia de eventos acidentais.
