**Segurança de Processos em Operações
Offshore: Estudo de Caso do Acidente
Deepwater Horizon**

Monografia em Engenharia Química

Agosto de 2015

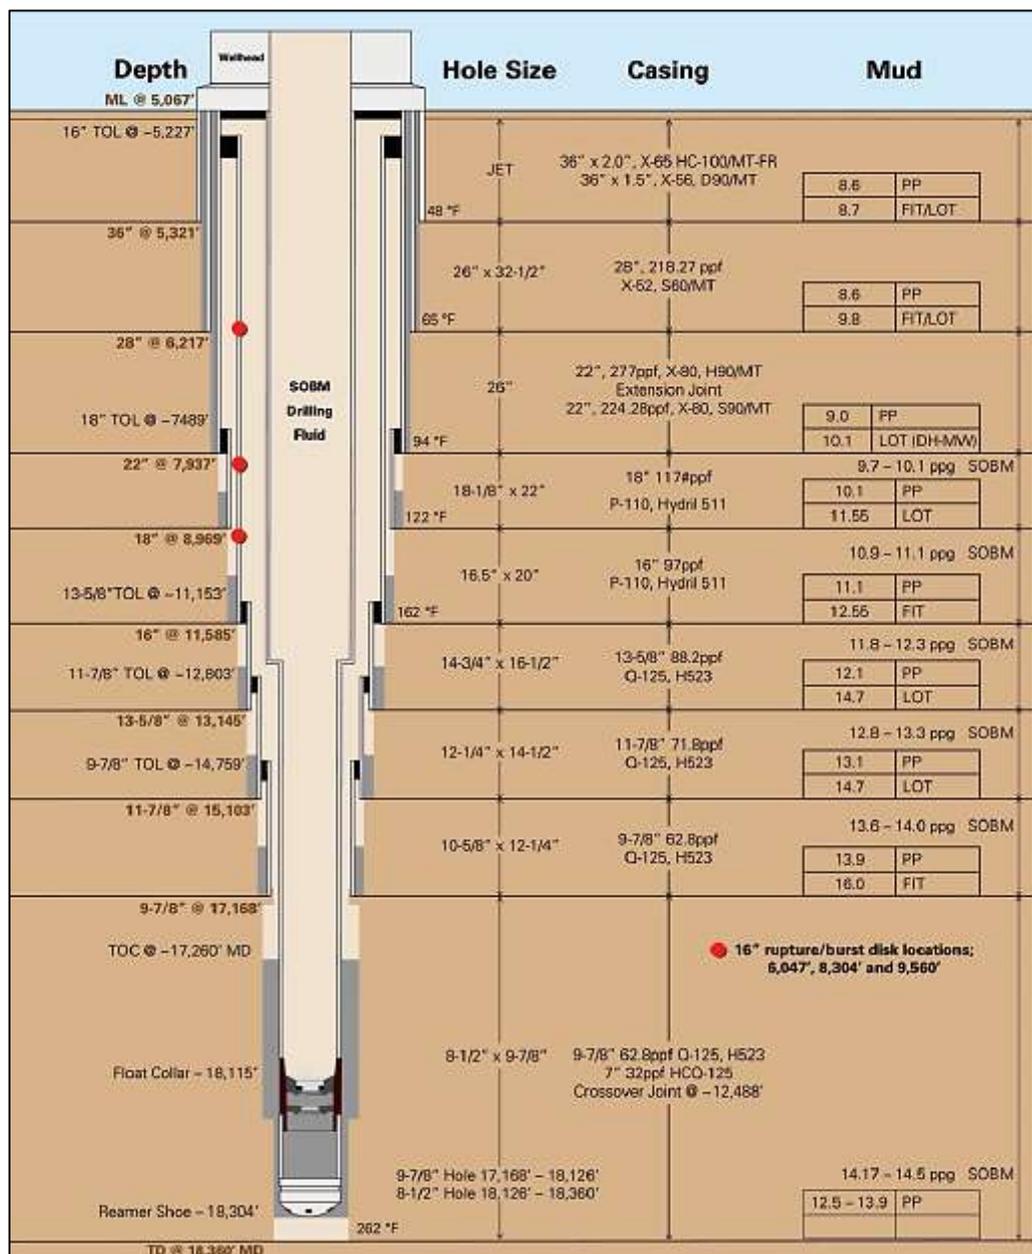
Figura 4.4 - Esquema do poço Macondo após o fim da perfuração. Fonte: BP, 2010.

Para revestir a última parte do poço, foi utilizado *casing* de produção, corrido até profundidade de 5.579 metros, sendo então cimentado (CCR, 2011). Realizou-se teste de pressão no poço e, posteriormente, durante a preparação da tripulação para outras atividades relacionadas ao abandono, ocorreu o *blowout* seguido de duas explosões, que causaram um incêndio na sonda (BP, 2010).

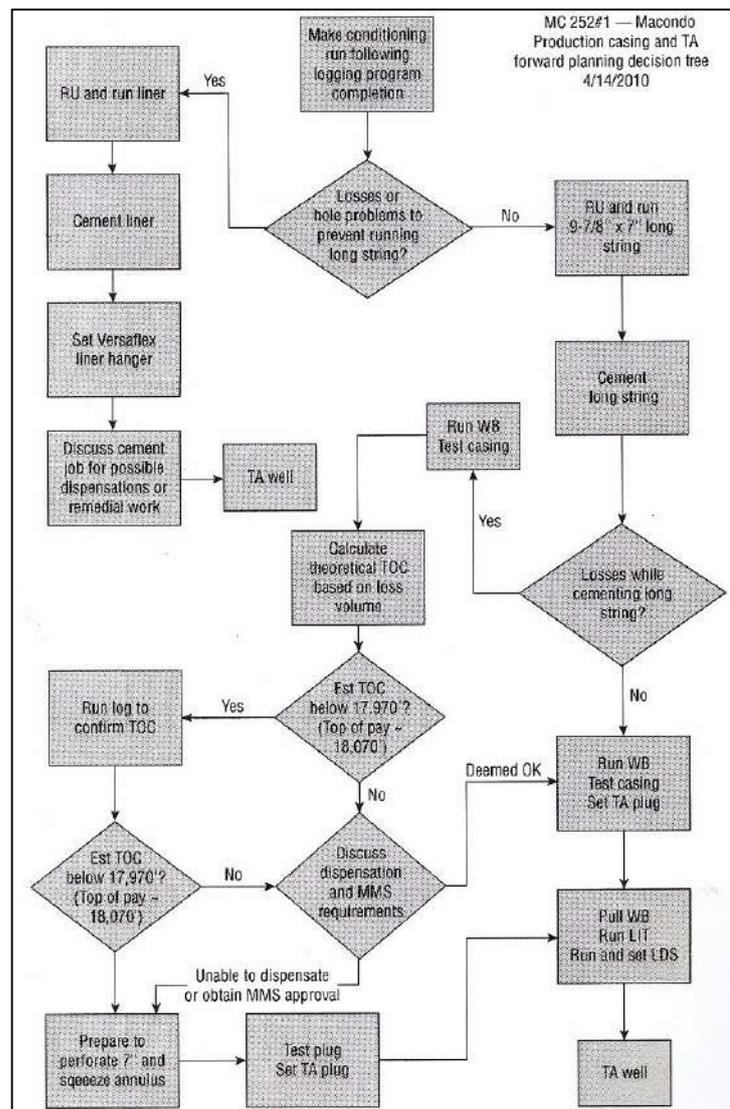
Figura 4.6 - Árvore de decisões da BP na operação do Macondo. Fonte: BOEMRE, apêndice L, 2011.

Após a cimentação de todo anular no dia 20 de abril, foi discutida a possibilidade de utilização da ferramenta *cement bond log* (CBL) (BP, 2010), capaz de realizar leituras sônicas para identificar parâmetros fundamentais da qualidade do cimento entre o revestimento e a formação (BOYD *et al*, 2006). A decisão de não utilizar a CBL foi tomada pela equipe em acordo com a árvore de decisões pré-estabelecida da operação no Macondo (BP, 2010), ilustrada na Figura 4.6. Segundo BOEMRE (2011), apesar de garantir menos custos para a BP e maior agilidade para finalizar o serviço, essa decisão elevou o risco da operação.

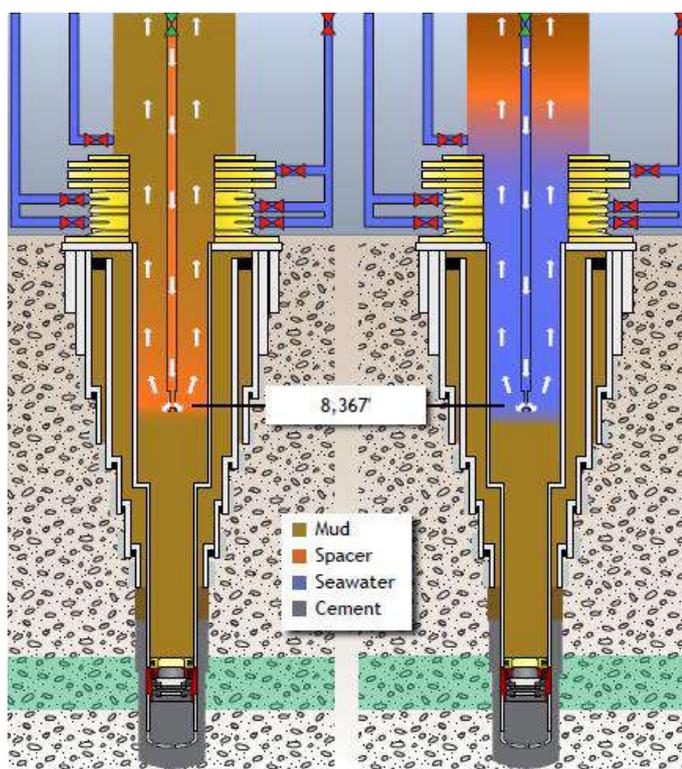
Figura 4.12 - Deslocamento da lama de perfuração para a preparação do TPN. Início do deslocamento bombeando-se fluido espaçador (esquerda) e final bombeando-se água do mar (direita). Fonte: CCR, 2011.

Para deslocamento da lama de perfuração, a BP optou por utilizar um fluido separador não convencional. Esse fluido foi composto por materiais utilizados em casos de perda de circulação do poço que ainda estavam presentes na sonda. Devido a legislação ambiental local, estes materiais não poderiam ser descartados em alto mar. Porém, ao utilizá-los como *spacer*, legalmente era possível o descarte, o que geraria economia de custos para a empresa (BOEMRE, 2011). O uso desses materiais fez com que a densidade do fluido de separação ficasse maior do que a densidade da lama, e muito maior do que a da água do mar (CCR, 2011).

No primeiro teste, após a lama de perfuração deslocada e a gaveta de vedação anular do BOP acionada, a equipe que o conduzia teve grandes problemas em drenar a pressão da coluna de perfuração. Na primeira tentativa, mesmo com a válvula aberta, a pressão atingiu valor mínimo de 260 psi (CCR, 2011), o que não indicava estabilidade, além da quantidade de fluido drenado do poço ser muito elevada. Assim que fechada a válvula da coluna de perfuração sua pressão subiu rapidamente para 1.262 psi, dando indícios de que o poço não estava se comportando como um sistema fechado (CCR, 2011).

Após novas manobras nas linhas do poço, a última tentativa do primeiro TPN terminou com uma pressão de 1.400 psi na coluna de perfuração (BP, 2010). Nesse ponto todas as partes ouvidas durante a investigação concordaram que havia claramente um vazamento de hidrocarbonetos e o mesmo deveria ter sido reconhecido pela equipe que conduzia o teste (CCR, 2011).

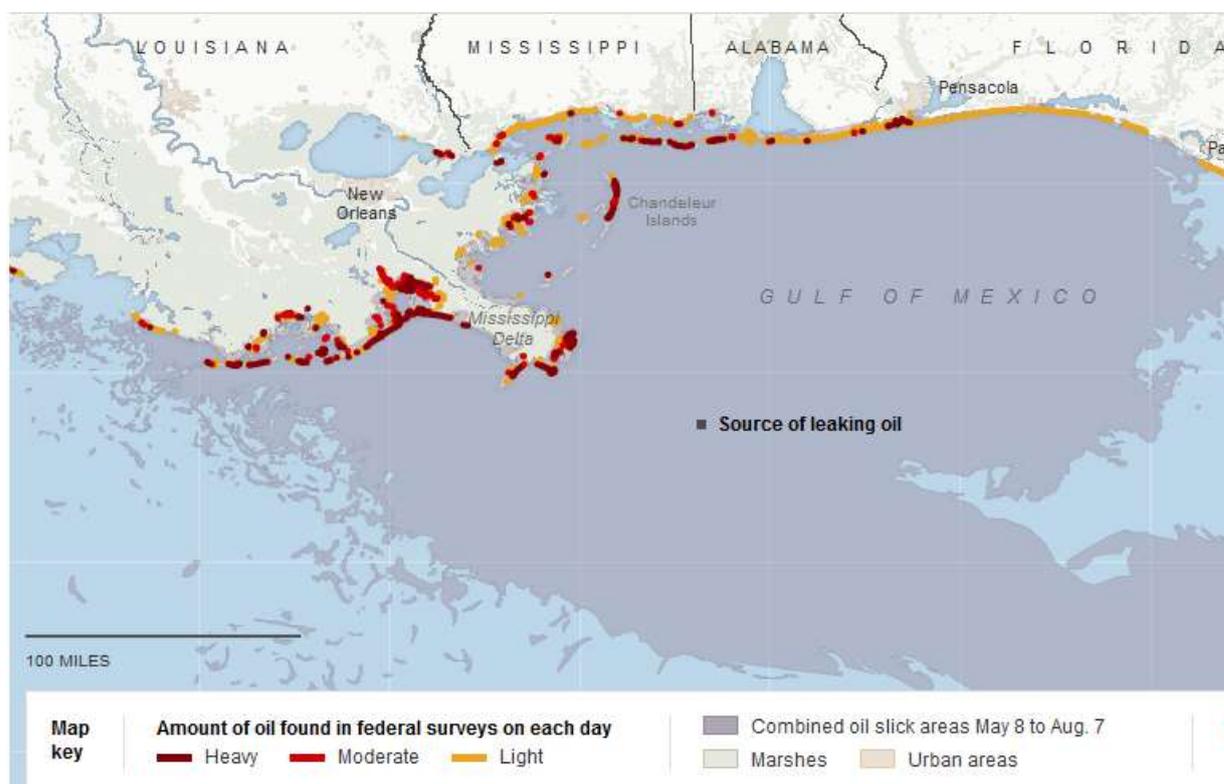
Figura 4.16 – Dispersão do óleo vazado no Macondo em 4 de agosto, quase quatro meses após o acidente. A mancha cinza indica a presença de óleo no mar. Fonte: The New York Times.

O acidente no Macondo é considerado como um dos piores acidentes ambientais já ocorridos, sendo o causador do maior vazamento de óleo no mar da história dos Estados Unidos. Estima-se que foram derramados aproximadamente 4,9 milhões de barris de petróleo nas águas do Golfo do México (BECKWITH, 2012), que afetaram diretamente a fauna marinha e costeira da região. Estima-se que serão necessárias décadas para a recuperação total das consequências ambientais ocasionadas por este acidente. A Figura 4.16 mostra a dispersão de óleo no Golfo no dia 4 de agosto de 2010.
