**Galeota D. João VI: do seu traslado ao acondicionamento
temporário na Ilha Fiscal**

Rio de Janeiro, julho de 2023

Trabalho de Conclusão de Curso apresentado ao Curso de Conservação e Restauração da Universidade Federal do Rio de Janeiro como requisito parcial à obtenção do título de Graduado em Conservação e Restauração.

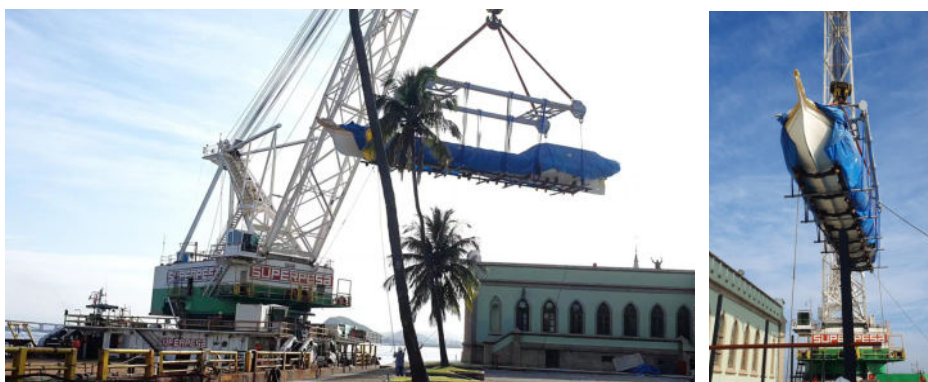
Figuras 42 e 43 - Içamento na Ilha Fiscal

Finalizando o processo de traslado, ainda era necessário mais uma etapa, o içamento da peça sobre a IF (figuras 42 e 43) para que entrasse já no esqueleto da

sua vitrine de exposição, com o auxílio de 4 cordas em cada extremidade da embarcação servindo como guia. Esse processo apresentou algumas complicações, onde houve a necessidade da retirada de uma peça da estrutura para garantir que a Galeota D. João VI não entrasse em contato com a estrutura e sofresse dano ao descer para o solo (figuras 44 e 45).

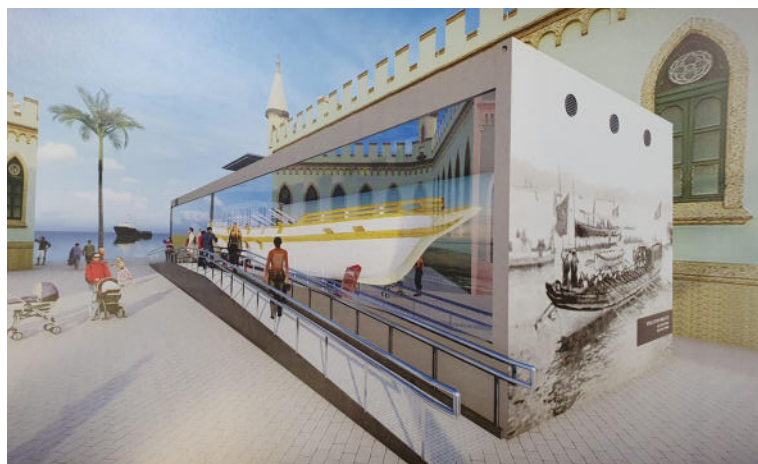
Figura 48 - Projeto da vitrine de exposição

Em sequência, a vitrine de acondicionamento da Galeota D. João VI foi idealizada com tipologia de contêiner, de dimensões 20m(l) x 26,50m(c) x 4,50(h), totalizando 138m². O projeto original contava com a presença de iluminação e ventilação zenital, termo utilizado para entrada de luz e ar dos pontos altos do ambiente, e contava também com um lanternim, estrutura sobreposta do telhado que permite tal renovação de ar (figura 48).

Como se trata do acondicionamento de um bem tombado pelo INEPAC, antes da execução do planejamento, ocorreram etapas de análise, aprovação e mudanças feitas pelo órgão tombador. Por decisão do INEPAC, houve a retirada do lanternim do projeto, com a justificativa da possibilidade da entrada de água das chuvas pelas aberturas, que iria atingir diretamente o acervo, assim causando danos a curto/médio prazo.

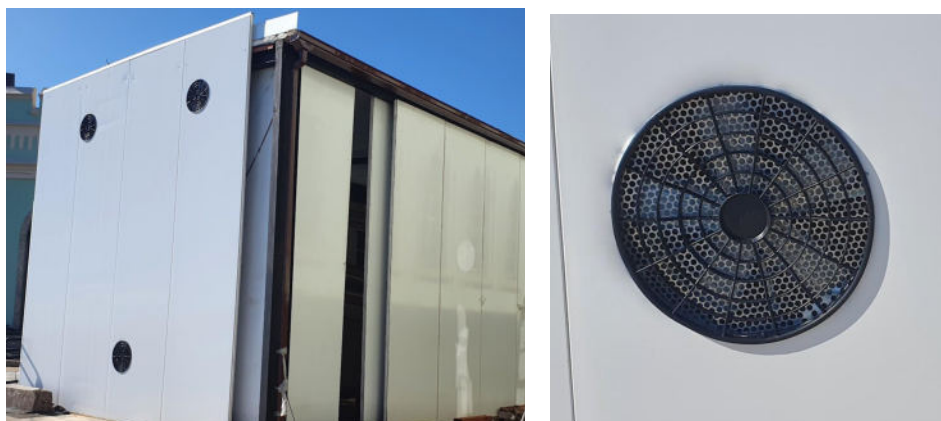
Figuras 51 e 52 - Posição dos exaustores

Ao refletir sobre o acervo, suas necessidades, meio de conservação e medidas preventivas, a empresa instalou 6 exaustores, 3 na vedação da vitrine em frente à popa e 3 na vedação em frente à proa, com disposição triangular, dois em cima e um embaixo (figuras 51 e 52). Ainda ficou de ser cumprido a instalação dos detectores de fumaça sem fio, com funcionamento a bateria de durabilidade de 5 anos, não utilizando eletricidade, com LED indicador de funcionamento, porém, até a realização deste trabalho, a instalação não pode ser concluída. Esses detectores foram feitos para ambientes internos com intensidade superior a 85 decibéis, som considerado alto. Além disso, foram colocados 3 extintores a base de pó químico

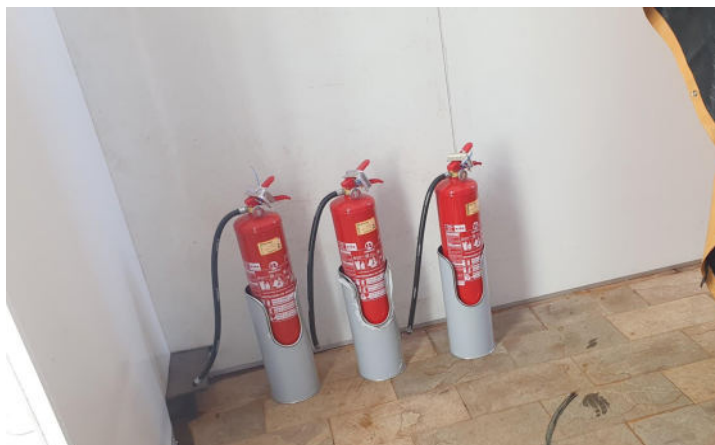
Figura 53 - Extintores

(figura 53) e foi adicionado iluminação de LED, instalada em trilho sobre a janela de vidro, no total de 74 unidades de 6w voltadas para o acervo e para a legenda dos painéis.

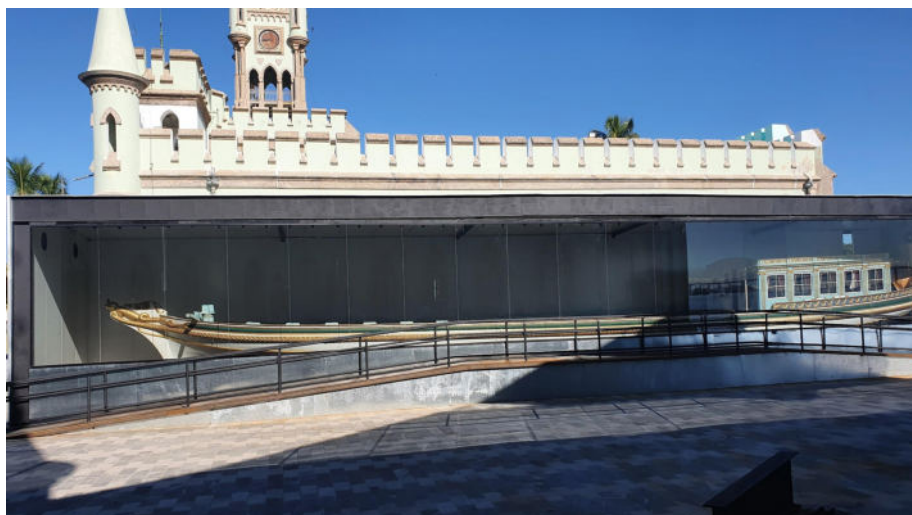
Figura 54 - Vitrine quase finalizada

Com a execução a ser planejada em 4 meses para a exposição do acervo, e as obras iniciadas na primeira semana de dezembro, a obra seguiu a seu quinto mês, ainda não finalizada em meados de maio, porém, restavam apenas algumas finalizações como detectores de fumaça, os painéis com legendas, o envelopamento externo, entre outros detalhes. Apesar do pequeno atraso, em maio a galeota já estava com a vitrine ao seu redor (figura 54).

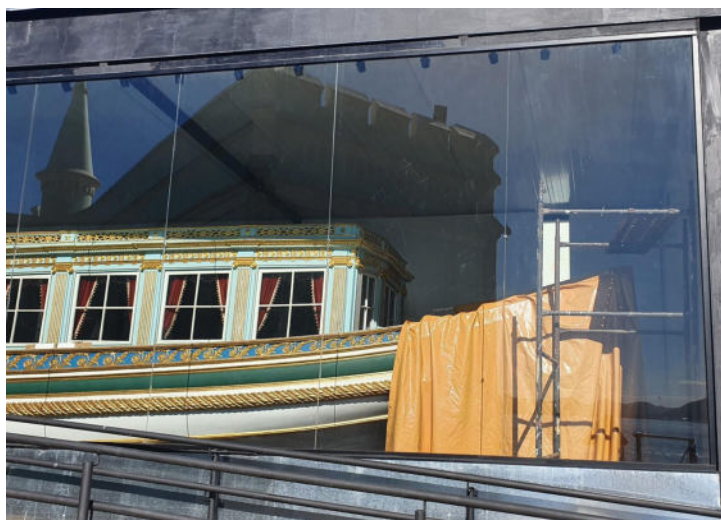
Figura 60 - Vidro com a película

Outro ponto a ser levantado é que, apesar de no ECM a galeota permanecer com uma lona sobre ela quase em tempo integral, o espaço era amplo para a circulação do ar, abaixando a temperatura local. Já na vitrine, a galeota permaneceu sem essa circulação e com o sol diretamente sobre ela por algum tempo, apesar do vidro apresentar uma película UV. Essas condições fizeram com que a temperatura aumentasse consideravelmente entre 10h da manhã e 13h da tarde e baixasse ao cair da noite, assim, apresentando grande variação de temperatura ao longo do dia (figura 60).
