UNIVERSIDADE FEDERAL DO RIO DE JANEIRO
CAMPUS UFRJ - MACAÉ - PROF. ALOÍSIO TEIXEIRA
CURSO DE ENGENHARIA CIVIL

**SISTEMAS DE CONTENÇÃO E DRENAGEM PARA OBRAS DE TALUDES:
PROCESSO EXECUTIVO DE UM TRECHO NA BR 116**

Trabalho de Conclusão de Curso de graduação submetida à Universidade Federal do Rio de Janeiro – Instituto Politécnico – UFRJ/Macaé como parte dos requisitos necessários à obtenção do grau de bacharel em Engenharia Civil.

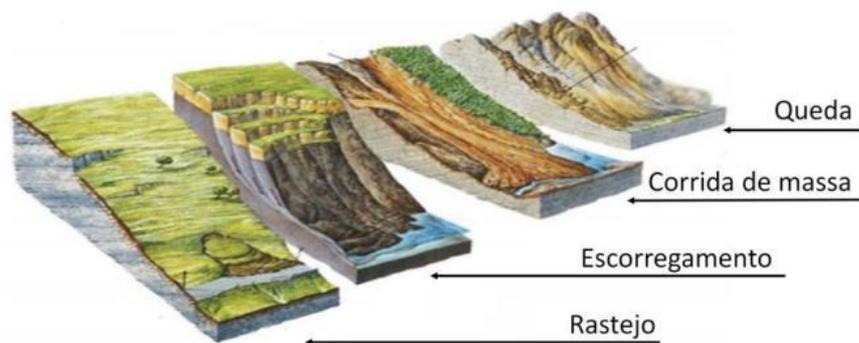
Movimentos de massa se referem aos movimentos naturais de deslocamentos de solos e rochas sob o efeito da gravidade, podendo ser potencializados pela ação da água. Apesar de serem fenômenos naturais, os movimentos de massa podem ser considerados eventos de risco ao serem potencializados pela ação humana, trazendo inúmeros prejuízos ao meio biofísico e natural, além de diversos impactos sociais e econômicos. Conforme as classificações de Augusto Filho (1992) e de Selby (1993), os movimentos de massa podem ser diferenciados em quatro grandes subtipos: rastejos (*creep*), escorregamentos (*slides*), quedas (*falls*) e corridas (*flows*). A Figura 2.1 apresenta uma esquematização de cada um desses tipos de movimento.

Figura 2.1 Esquematização dos tipos de movimento de terra (Martins, 2018)

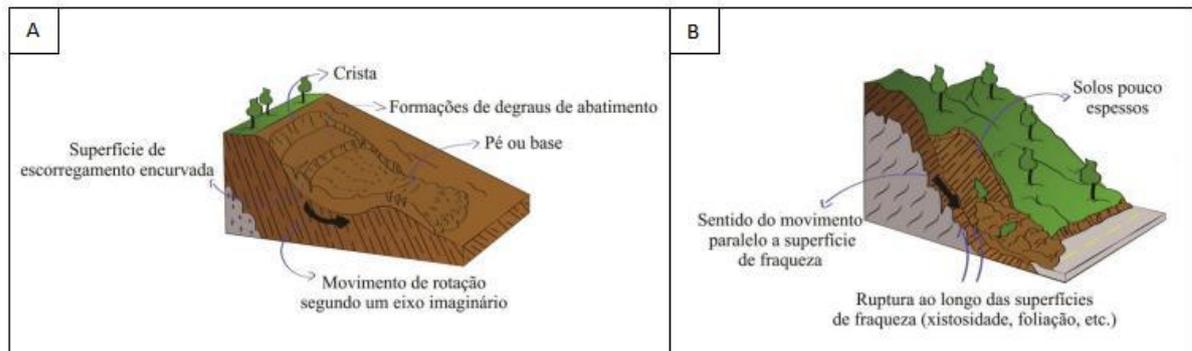
Os escorregamentos ocorrem em estruturas de ruptura ou zonas com pequena espessura e intensa deformação por cisalhamento. Possuem como características poucos planos de deslocamento, velocidades médias a altas e pequenos volumes de material. São divididos em dois tipos: escorregamento rotacional (Figura 2.3 (A)), que ocorre quando a superfície de ruptura do talude se apresenta em forma curvilínea, fazendo com que o movimento tenha uma trajetória rotatória em torno de um eixo paralelo à linha de contorno do talude; e escorregamento translacional (Figura 2.2 (B)), que é quando a superfície de ruptura do talude se apresenta relativamente plana e ocorre geralmente ao longo de descontinuidades geológicas.

Figura 2.3 Escorregamento Rotacional (A) e Escorregamento Translacional (B) (Adaptado de Brito, 2014)

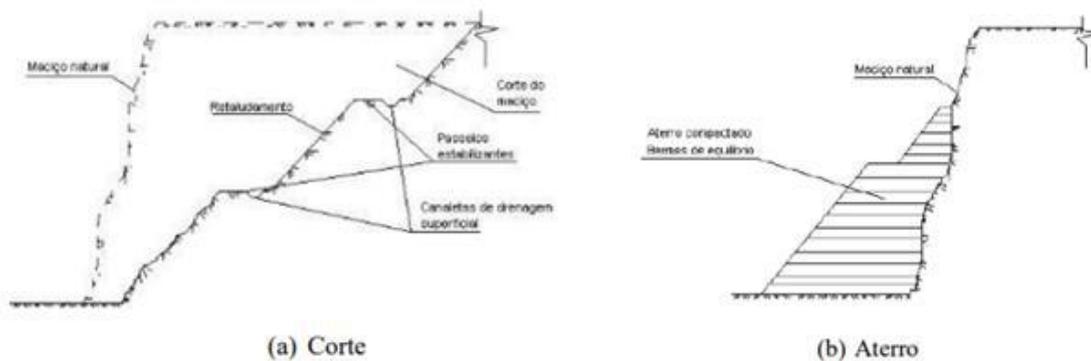
O retaludamento consiste em um processo de terraplenagem no qual se altera, por cortes e/ou aterros, os taludes originalmente existentes em um determinado local (Figura 2.6). O aumento de estabilidade é proporcionado pela redistribuição do solo, aumentando o peso no pé do talude, e aliviando o peso junto à crista. Dessa forma ocorre uma diminuição da parcela do momento atuante e um aumento do efeito estabilizante.

Figura 2.6 Retaludamento em corte (a) e aterro (b) (Reis, 2010)

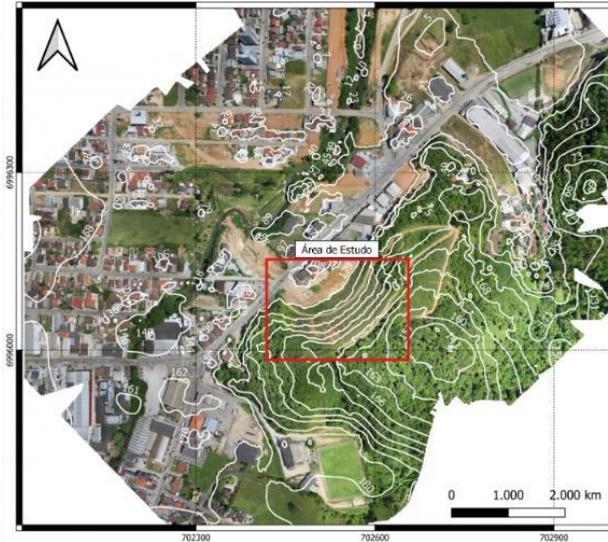
A metodologia executiva desta solução envolve, inicialmente, um levantamento topográfico da região, que pode ser feito com equipamentos tradicionais, como a estação total, ou com recursos mais inovadores, como por exemplo o uso de drones. A Figura 2.7 apresenta um levantamento aerofotogramétrico de um talude na cidade de Brusque – SP realizado por meio de um Veículo Aéreo Não Tripulado (VANT).

Figura 2.7 Levantamento aerofotogramétrico realizado por drone (GeoEnvi, 2021)

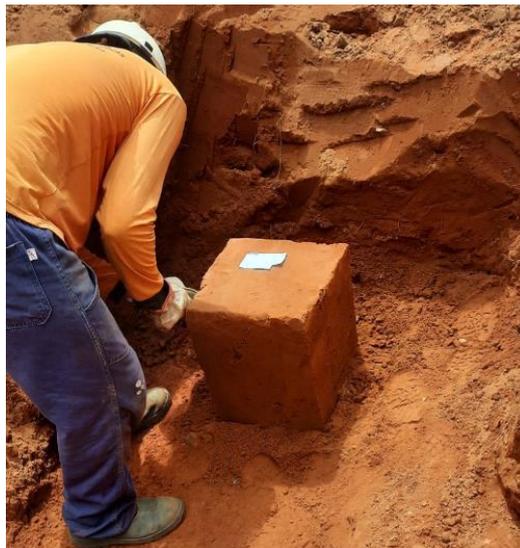
Posteriormente, deve-se planejar e executar uma investigação geotécnica, conforme demonstrado na Figura 2.8, adequada para o tipo de obra, com auxílio de um poço de investigação e sondagem N_{SPT} . Por se tratar de um serviço que possui corte e/ou aterro de material, é necessário que haja a programação de um local para realização de bota-fora.

Figura 2.8 Coleta de amostra de solo em poço de investigação (Laudotec¹)

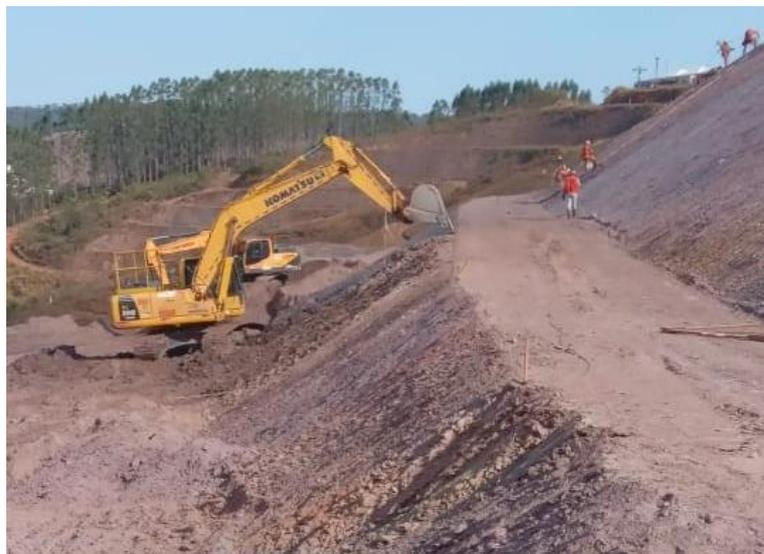
superficial (canaletas, descidas d'água). A Figura 2.9 mostra um serviço de retaludamento sendo executado por uma escavadeira.

Figura 2.9 Execução de retaludamento (Autor, 2022)

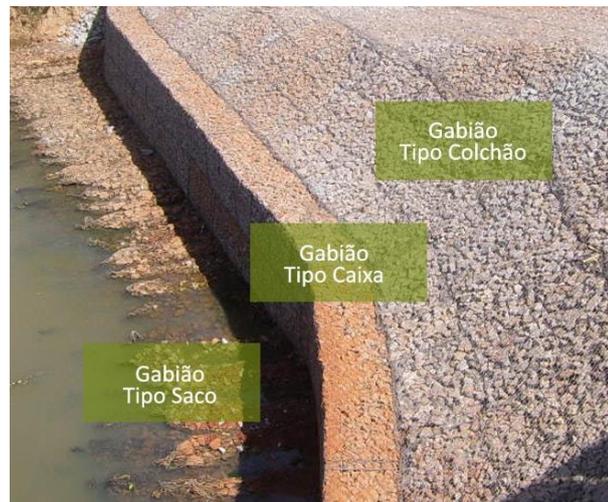
tipos que são comumente utilizados: gabião do tipo caixa, gabião do tipo colchão e gabião do tipo saco (Figura 2.10).

Figura 2.10 Tipos de gabião (LF Ambiental²)

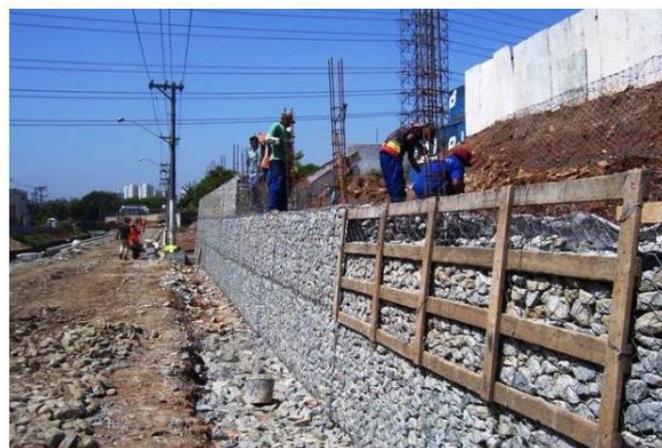
Para a execução do gabião do tipo caixa, recomenda-se que o muro tenha uma inclinação de 10% para dentro do talude. Assim, quando o talude deformar e empurrar o muro, este ficará totalmente verticalizado. Além - disso, recomenda se que os degraus do muro de gabião fiquem direcionados para a face do talude, fazendo com que o peso próprio do aterro atue na contenção. As gaiolas devem ser montadas no local da utilização, com as telas estendidas e dobradas de acordo com as instruções do fabricante. Posteriormente, são colocados gabaritos na face frontal do muro, evitando a deformação da estrutura metálica, conforme mostra a Figura 2.11.

Figura 2.11 Montagem de gabião do tipo caixa (Naresi³)

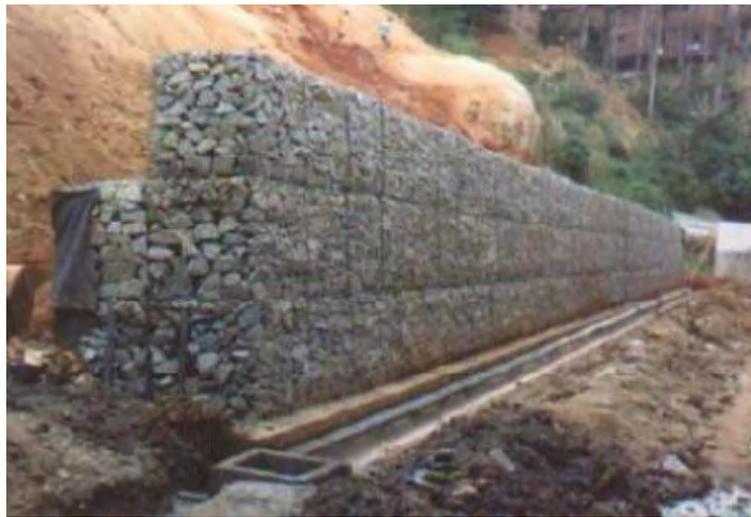
Inicia-se o processo de preenchimento com as pedras, sendo aplicadas em três camadas, acomodando-as para que não sobrem muitos vazios. A cada camada, é recomendado que se aplique dois tirantes metálicos, sem esticá-los muito para não haver deformação da gaiola. Após o total preenchimento com as pedras, fecham-se as gaiolas e inicia-se o processo de costura para fazer a ligação entre elas. A costura deve passar por todos os cantos. Após isso, os gabaritos desta primeira camada de gabiões são removidos e alinhados para que se inicie o procedimento de levantamento da segunda camada, que ocorrerá da mesma forma que a primeira. A Figura 2.12 mostra um exemplo de estrutura de gabião em caixa finalizada.

Figura 2.12 Muro de gabião do tipo caixa (Gerscovich, 2013)

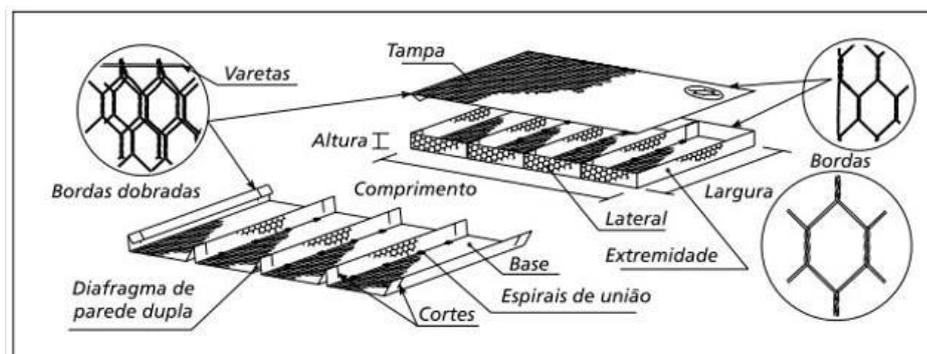
A estrutura de gabião do tipo colchão possui formato paralelepípedo de pequena altura constituída por pedaços de redes formando a base. O colchão é dividido em celas ao longo do comprimento por diafragmas colocados a cada metro e presos à peça de base através de fio em espiral, conforme mostra a Figura 2.13.

Figura 2.13 Estrutura do gabião do tipo colchão (Catálogo Maccaferri⁴)

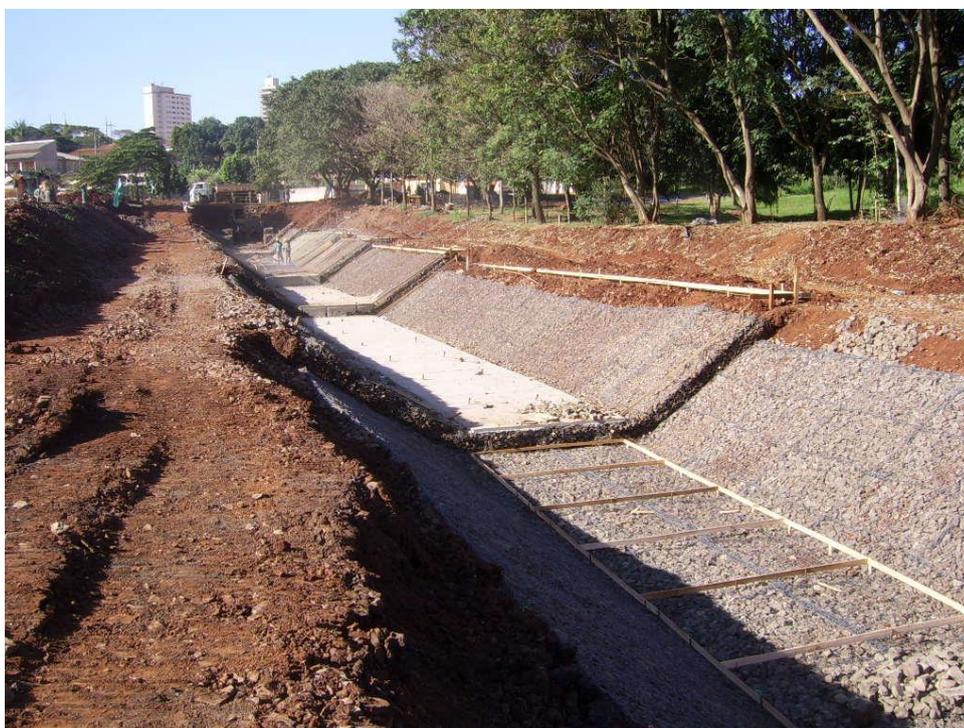
Começa-se então a colocar as pedras, tomando sempre cuidado com seu posicionamento de modo que não sobrem muitos espaços vazios. É necessário que as pedras passem, aproximadamente, 3cm da altura do colchão. Após o preenchimento, as tampas dos colchões são estendidas sobre eles, amarradas em uma das bordas e então, esticadas e amarradas ao longo das outras bordas, unindo também os colchões ao lado. Na Figura 2.14 pode-se observar o processo de execução do gabião do tipo colchão.

Figura 2.14 Montagem de gabião do tipo colchão (LF Ambiental⁵)

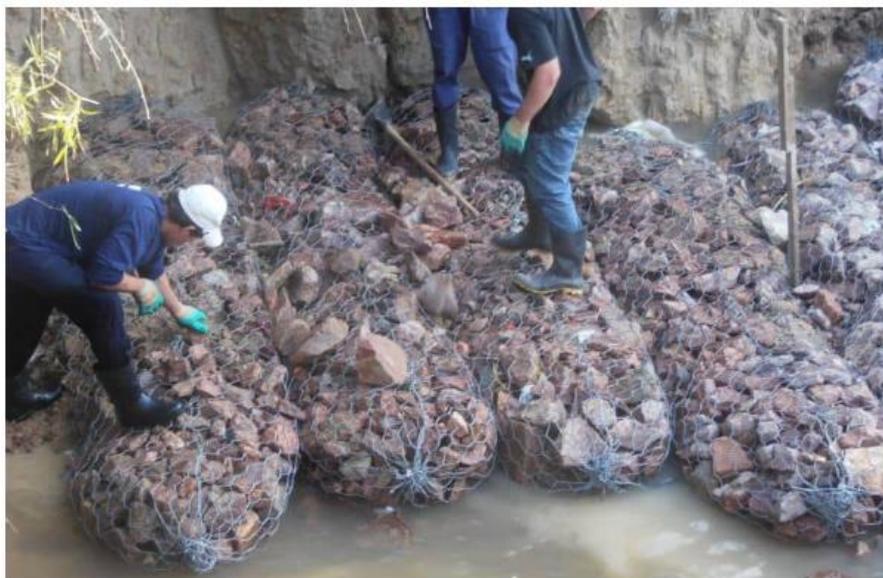
Neste tipo de gabião, como a estrutura metálica é em forma de saco, a execução é mais simples. A estrutura é preenchida com pedras ao lado da obra, e então, com o auxílio de guas ou equipamentos similares coloca-se no local indicado em projeto. Não há necessidade de se arrumar cuidadosamente as pedras nos gabiões saco, devendo-se, somente, colocar as pedras de forma a evitar o mínimo de vazio possível. Conforme os sacos forem enchidos de uma extremidade para outra, colocam-se tirantes internos. Os tirantes permitem que o saco mantenha um paralelismo no seu corte longitudinal. A Figura 2.15 apresenta algumas estruturas de gabião do tipo saco sendo montadas e finalizadas.

Figura 2.15 Execução de gabião do tipo saco (Total Construção⁶)

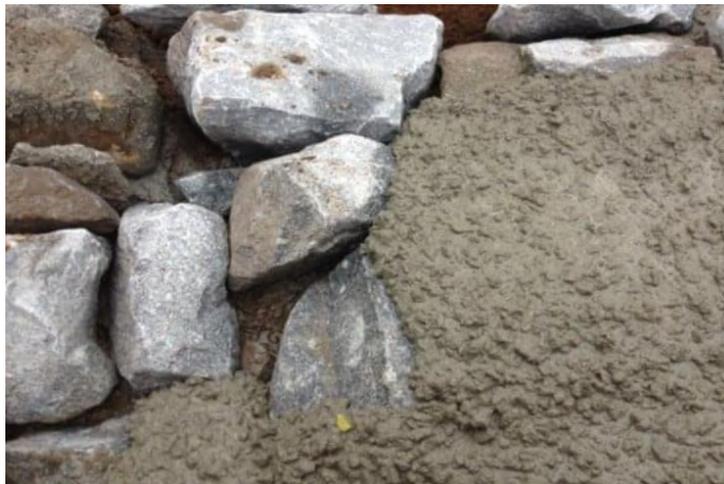
A Figura 2.16 mostra um detalhe da incorporação de pedras de mão ao concreto na execução de um muro de concreto ciclópico e a Figura 2.17 mostra uma representação da composição interna de uma estrutura de contenção executada com esse sistema.

Figura 2.16 Incorporação de pedras ao concreto em muro de concreto ciclópico (Carluc⁷)

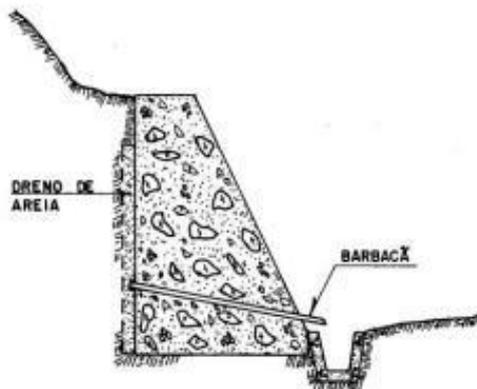
Figura 2.17 Representação de um muro em concreto ciclópico (Bonatto, 2015)

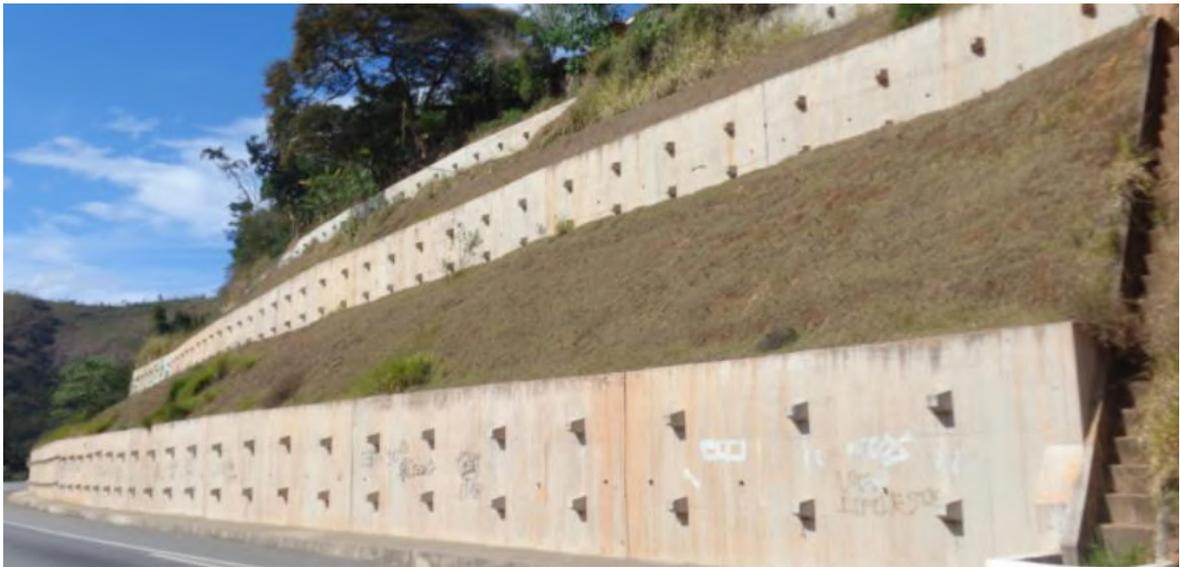
A cortina atirantada (Figura 2.18) é um sistema construtivo projetado em parâmetro vertical de taludes e paredes de escavações para conter esforços de empuxos do solo, impedindo o desabamento de encostas. Os componentes desse método de contenção consistem em painéis pressionados por tirantes contra as encostas. Por sua vez, os tirantes são instalados horizontalmente através dos painéis e ficam presos em um bulbo de calda de cimento no interior do solo, sendo posteriormente protendidos para imobilizar os painéis.

Figura 2.18 Cortina atirantada executada em talude (Insitutek⁸)

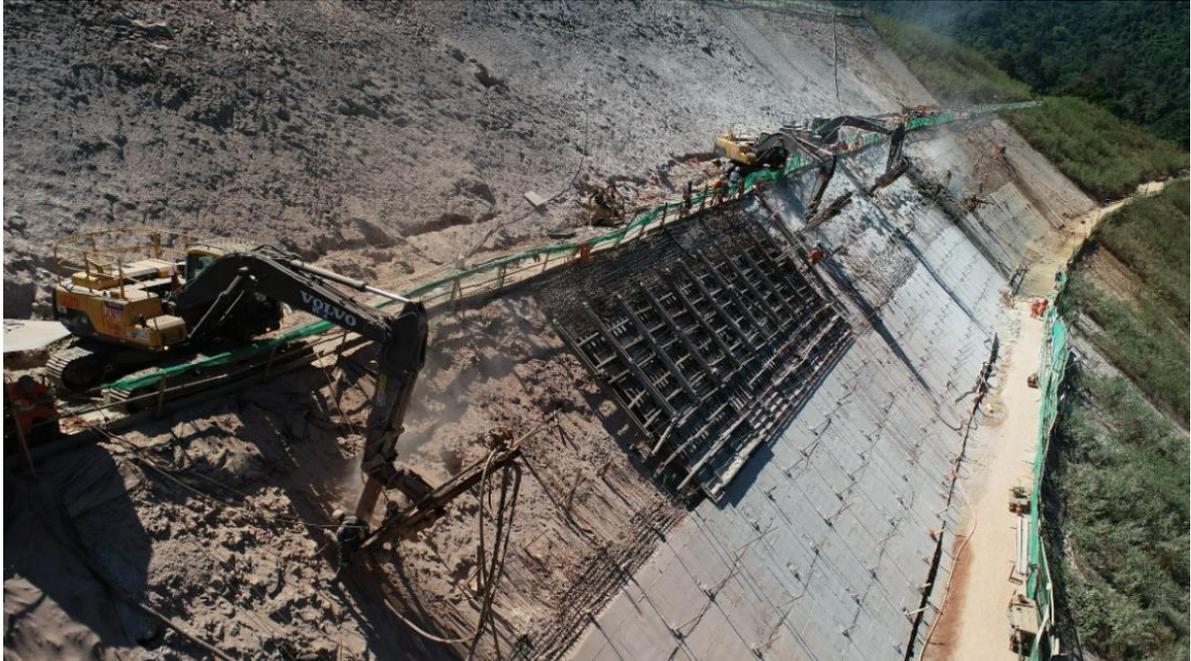
A execução das cortinas atirantadas pode ser feita de forma ascendente ou descendente, iniciando-se com a escavação ou aterro dos nichos para alocação dos tirantes. Em seguida, faz-se a demarcação no solo dos furos do sistema para posterior perfuração com perfuratriz hidráulica em ângulo e profundidade determinados por projeto. Na Figura 2.19 observa-se o processo de perfuração sendo executado por lanças perfuratrizes acopladas em escavadeiras em uma obra de cortina atirantada.

Figura 2.19 Perfuração para instalação de tirantes (Arquivo Civil Master, 2023)

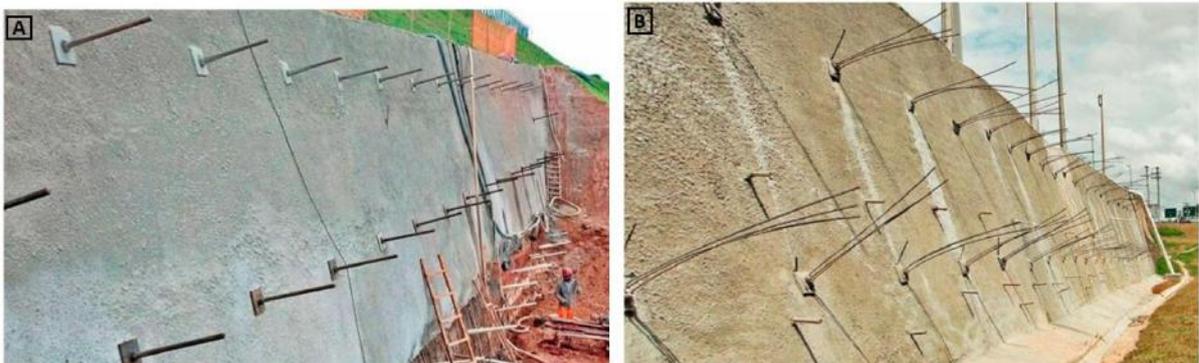
Após a etapa de realização dos furos, instalam-se os tirantes. Esses elementos são peças feitas de metal, devido à alta resistência a tração desse material, que podem ser do tipo barra, fio ou cordoalha. A Figura 2.20 apresenta dois exemplos de instalação de tirantes, sendo um com barra (A) e outro com cordoalha (B).

Figura 2.20 Exemplos de cortinas com tirantes em barra (A) e em cordoalha (B) (Wyde⁹)

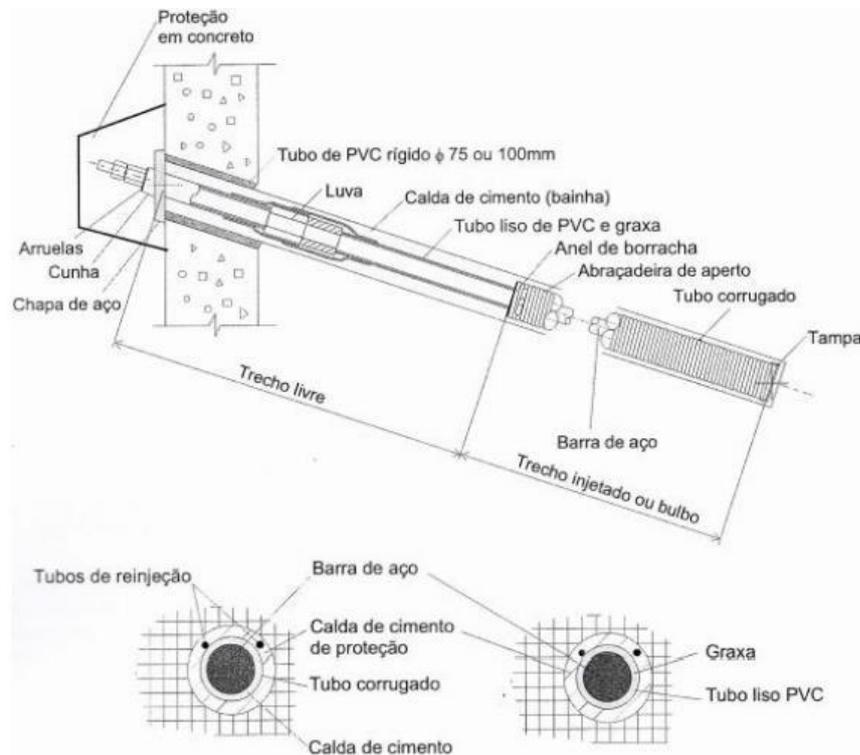
Conforme a NBR 5629, macroscopicamente, as seguintes partes constituem o corpo de um tirante:

a) comprimento ancorado ou bulbo (L_b): parte da peça que é projetada para transmitir a carga aplicada ao solo/rocha;

- b) carga aplicada ao tirante: carga que é aplicada na cabeça do tirante e será transmitida ao solo pelo bulbo de ancoragem;
- c) comprimento livre (L_l): distância que está entre a cabeça do tirante e o início do bulbo de ancoragem, devendo ser previsto em projeto;
- d) comprimento ancorado efetivo ou bulbo efetivo (L_{be}): trecho de transferência efetivo de carga no local em que está inserido. É possível que este seja igual, maior ou menor que o comprimento de projeto (L_b);
- e) comprimento livre efetivo (L_{le}): trecho efetivo de alongamento livre sob aplicação de carga, que é obtido através de ensaio de qualificação;
- f) cabeça do tirante: dispositivo que transfere a carga do tirante à estrutura a ser ancorada. É constituído de placas de apoio, cunhas, cones, porcas, etc.

Figura 2.21 Elementos de um tirante (Fundação Instituto de Geotécnica do Município do Rio de Janeiro, 2014)

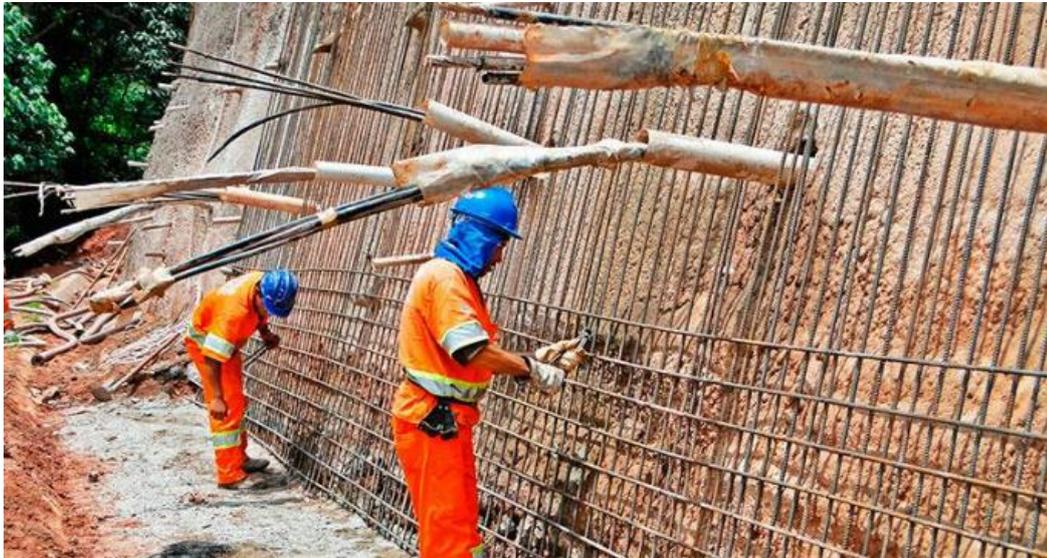
Com os tirantes já injetados, inicia-se o processo de montagem dos painéis, que são compostos por placas de concreto armado conectadas aos tirantes. Essa montagem segue os princípios básicos de uma estrutura armada, posicionando-se, inicialmente, a armadura e, em seguida, as fôrmas que receberão o concreto. Em solos de baixa resistência, costuma-se utilizar estacas, instaladas a partir do topo do talude, para suportar com segurança a carga dos painéis de concreto armado e garantir uma maior estabilidade na escavação. A Figura 2.22 apresenta a execução da armadura de painéis que posteriormente serão concretados.

Figura 2.22 Montagem de armadura dos painéis de uma cortina atirantada (Wyde¹⁰)

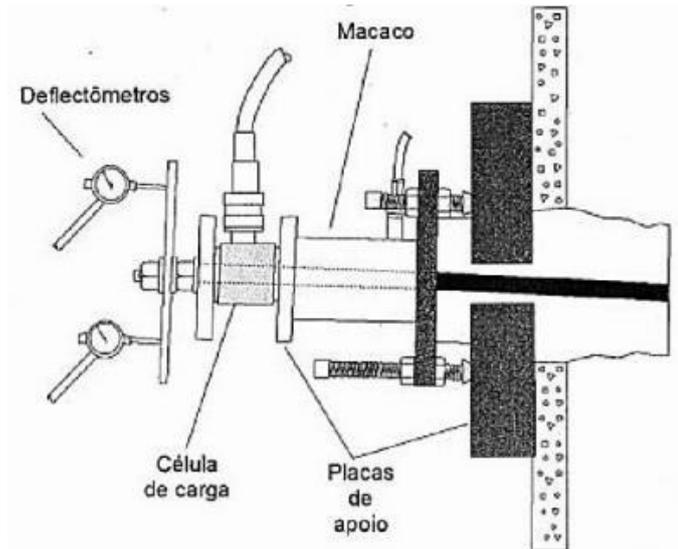
Após a injeção de nata de cimento nos tirantes e da concretagem dos painéis, deve-se realizar a protensão em cada um dos tirantes. O processo consiste na aplicação de cargas por um conjunto de aparelhos, o manômetro-macaco-bomba hidráulico (Figura 2.23), que deve ser devidamente testado e com data de atestado de aferição de um ano ou menos.

Figura 2.23 Conjunto composto de macaco hidráulico, bomba e manômetro (Fundação Instituto de Geotécnica do Município do Rio de Janeiro, 2000)

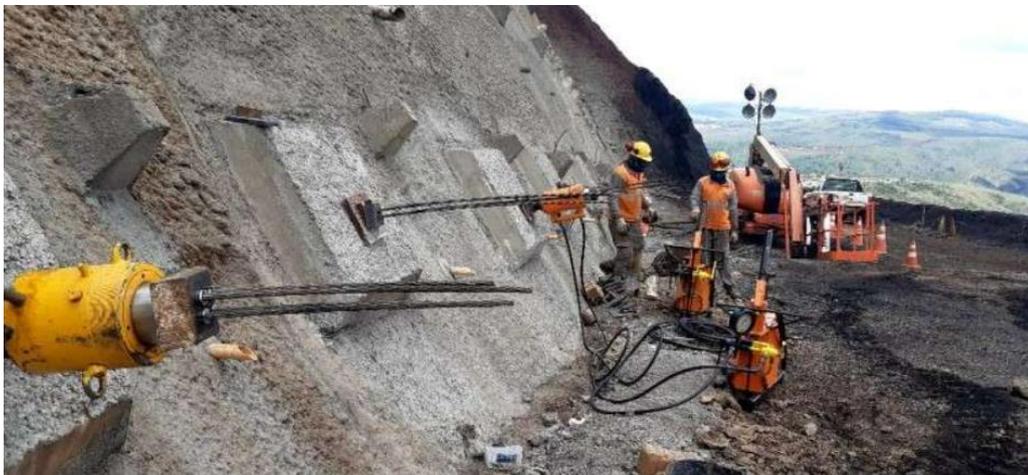
De acordo com a norma NBR 5629, recomenda-se que os tirantes em uma cortina sejam submetidos a três ensaios de protensão: ensaio de qualificação, que é executado para a verificação, em um dado terreno, do desempenho de um tirante injetado; ensaio de recebimento, que é executado para controlar a capacidade de carga e o comportamento dos tirantes do sistema; e ensaio de fluência, que avalia a estabilização do tirante sob a ação de cargas de longa duração. A Figura 2.24 apresenta tirantes sendo protendidos na construção de uma cortina atirantada.

Figura 2.24 Realização de protensão em tirantes de uma cortina (Progeo¹¹)

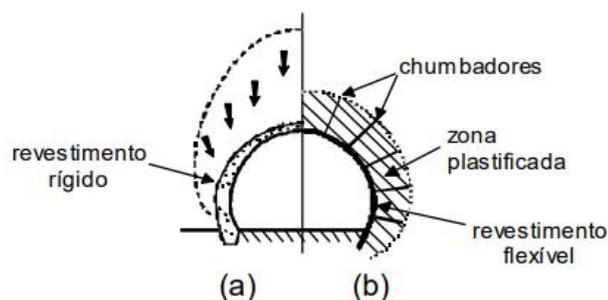
O uso da técnica de solo grampeado como sistema de estabilização é originário do procedimento de estabilização de túneis NATM (New Austrian Tunneling Method), desenvolvida pelo professor Landislau Von Rabcewicz nos anos 50, e aplicada pela primeira vez na década de 60. A técnica NATM foi desenvolvida para suprir a necessidade de estabilização nas paredes laterais que surgiam gradativamente com o avanço da frente de escavação dos túneis. A Figura 2.25 (a) representa a solução tradicional utilizada antes do desenvolvimento do NATM, que utiliza revestimentos considerados rígidos, e a Figura 2.25 (b) mostra o sistema baseado no procedimento NATM.

Figura 2.25 Técnicas de execução de túneis com revestimento rígido (a) e flexível (b) (Ortigão e Sayão, 2000)

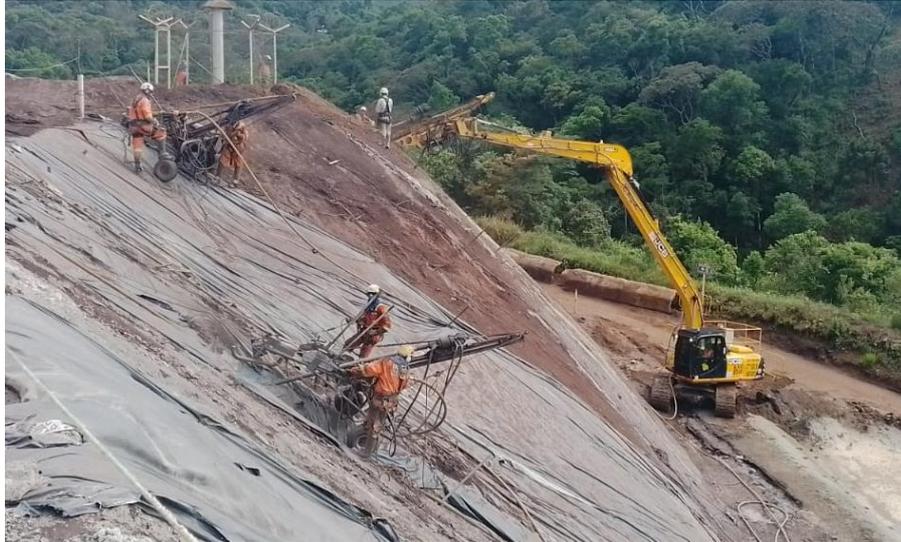
A execução dos grampos pode ser feita por meio de duas metodologias, sendo uma a cravação e a outra a perfuração acompanhada de injeção. A primeira delas é realizada com auxílio de equipamentos percussivos, como um martelo hidráulico, que é acionado cravando o grampo através de sucessivos golpes. A aplicação desta técnica fica restrita a taludes compostos por solo e, preferencialmente, livres de pedras que possam interferir no processo de cravação. Já a segunda metodologia, que é a mais utilizada nas obras atuais, consiste em perfurar o terreno com o auxílio de perfuratrizes hidráulicas ou pneumáticas de diâmetros superiores ao do grampo. A Figura 2.26 mostra a etapa de perfuração, em uma obra de solo grampeado, sendo executada por meio de uma lança acoplada em uma escavadeira e com equipamentos denominados Wagondrills.

Figura 2.26 Perfuração do solo para instalação de grampos (Autor, 2022)

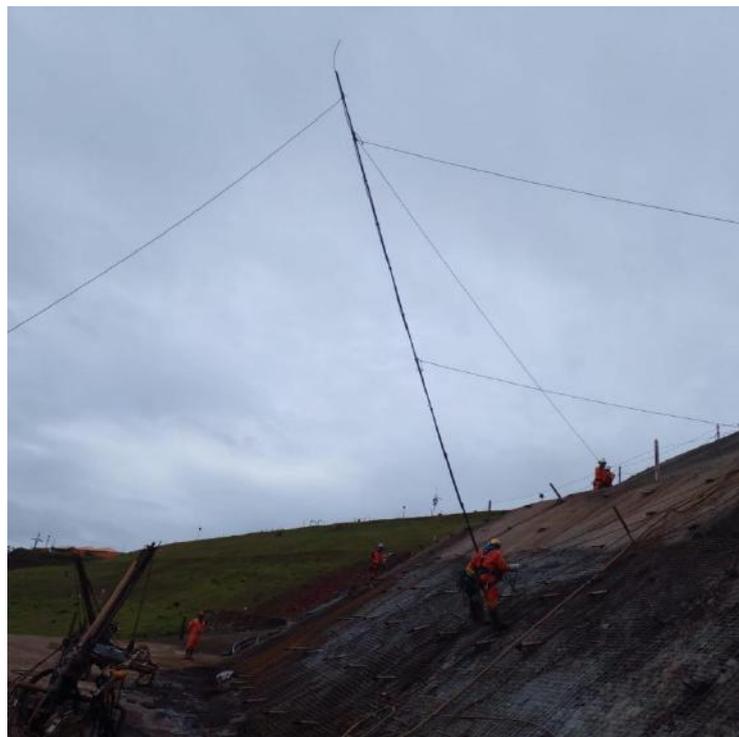
A construção de uma estrutura de solo grampeado em taludes resultantes de escavações mecânicas ou manuais é realizada em fases sucessivas de cima para baixo. Em taludes naturais ou previamente cortados, o grampeamento pode ser efetuado de forma descendente ou ascendente, conforme a conveniência. Neste caso, a construção da estrutura em solo grampeado consistirá apenas na introdução dos grampos, conforme demonstrado na Figura 2.27, e execução do revestimento.

Figura 2.27 Instalação de grampo com auxílio de cabos (Autor, 2022)

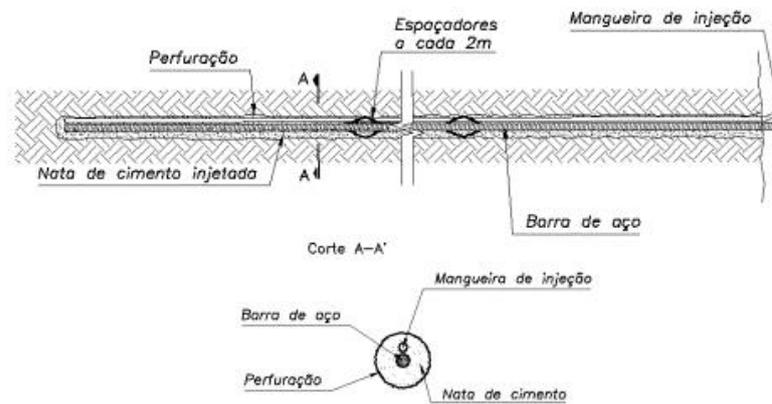
O grampo é introduzido no furo com dispositivos centralizadores e tubos de injeção, que possuem a finalidade de conduzir a nata de cimento para dentro do furo, distribuindo uniformemente a calda no entorno do grampo. Nestes tubos são previstas válvulas, pequenas perfurações, que se expandem com a pressão de injeção, permitindo o livre fluxo da nata. Geralmente o processo de injeção ocorre sobre pressão para garantir que o material preencha o furo e consolide a interação grampo/solo. Vale ressaltar que caso as barras dos grampos forem de aço, estas devem receber tratamento anticorrosivo (resinas epóxicas ou pintura eletrolítica). A Figura 2.28 representa um grampo instalado pelo processo de perfuração com injeção e a Figura 2.29 mostra uma injeção de grampo sendo realizada.

Figura 2.28 Representação de um grampo injetado (Da Rosa, 2015)

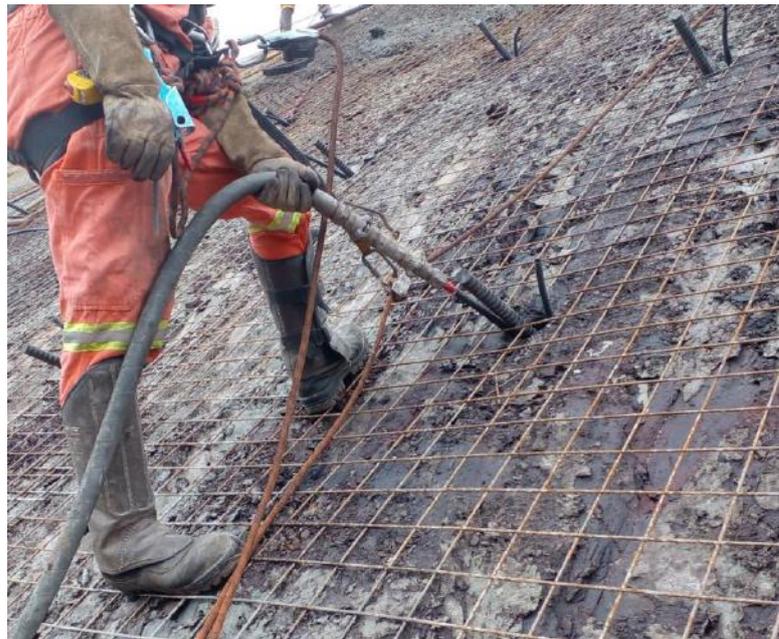
Figura 2.29 Injeção por meio de mangueiras instaladas juntas ao grampo (Autor, 2022)

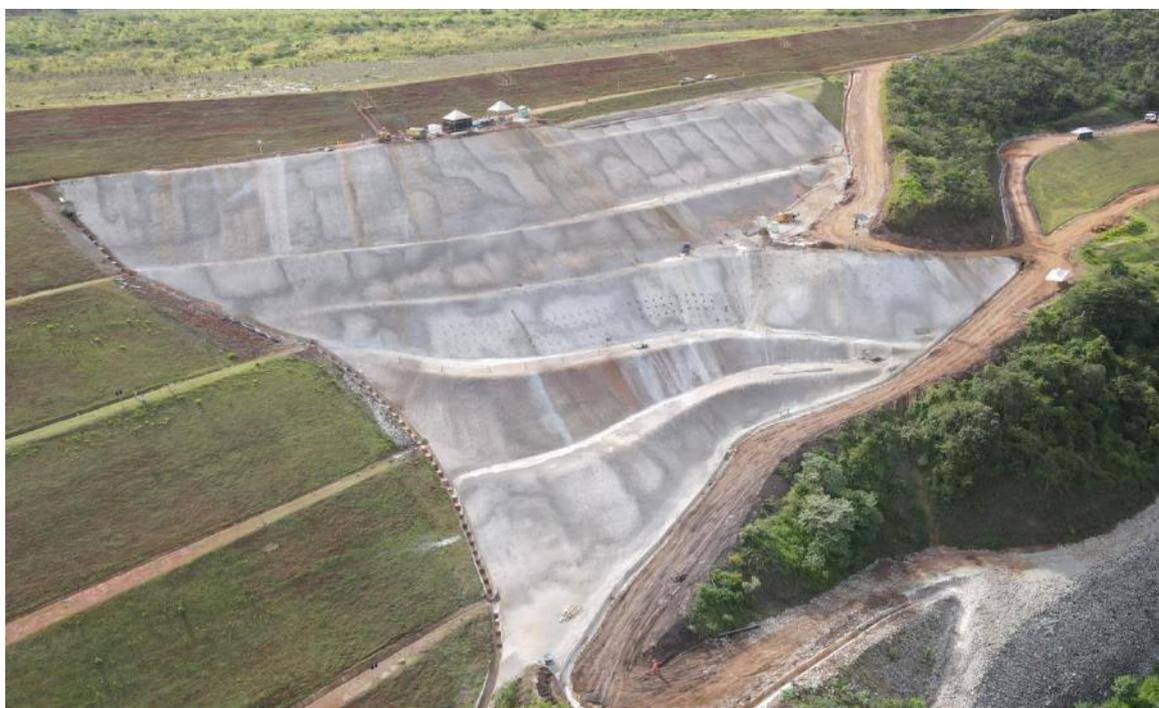
comprimido). Todo o procedimento ocorre em velocidade controlada, de modo que o impacto do material sobre a superfície promova sua compactação sem a necessidade de vibradores, resultando em um concreto de alta compactidade e resistência. A Figura 2.30 mostra uma obra de solo grampeado com faceamento em concreto projetado realizada em uma barragem na cidade de Congonhas-MG.

Figura 2.30 Solo grampeado com faceamento em concreto projetado (Autor, 2022)

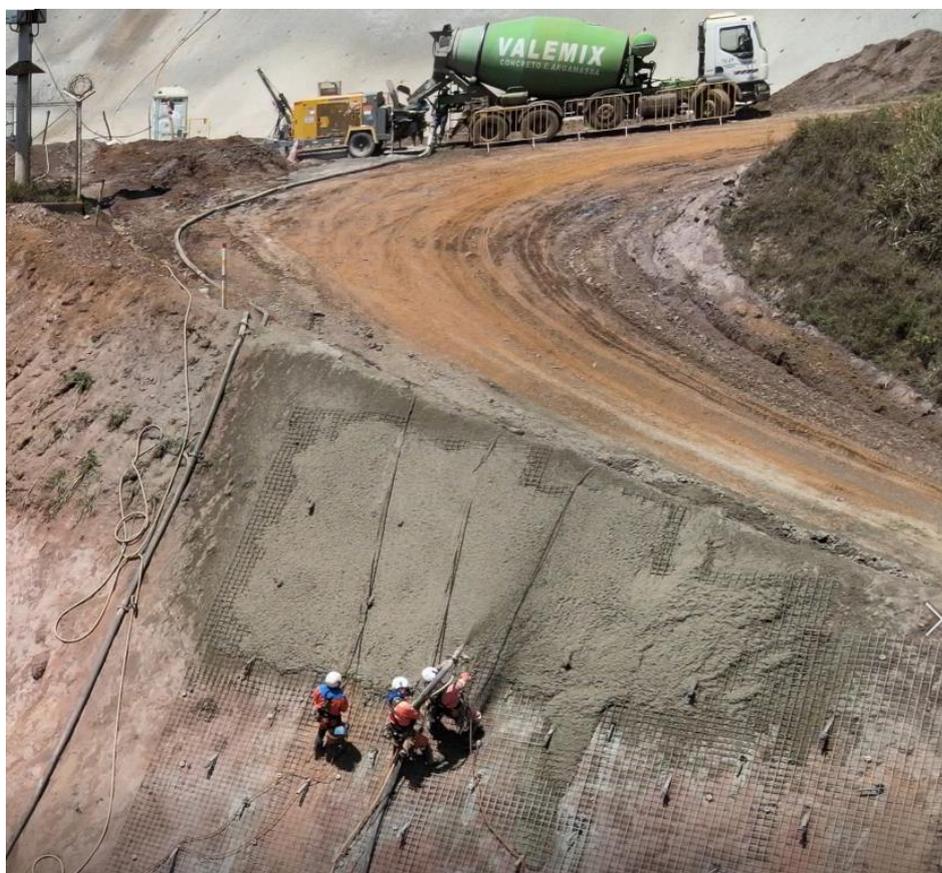
concreto. Além disso, esse processo confere perdas menores com a reflexão do material e produz menor quantidade de pó durante a aplicação. A aplicação por via úmida utiliza equipamentos de maior porte, adequados para produção de grandes volumes por hora. Na Figura 2.31 pode-se ver a execução de concreto projetado por via úmida utilizando uma bomba de concreto do modelo TK-70.

Figura 2.31 Projeção de concreto por via úmida (Autor, 2022)

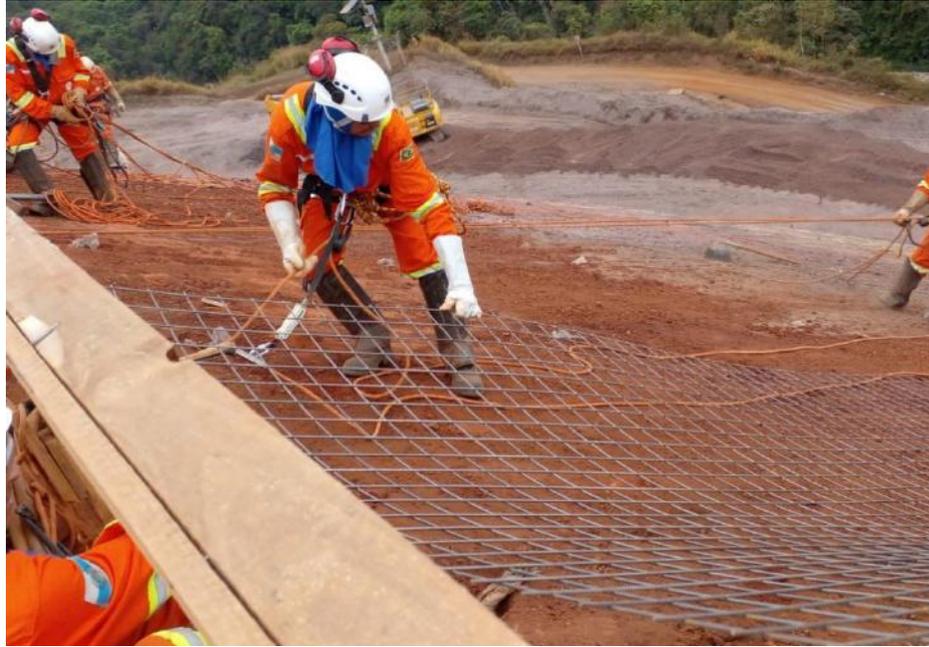
Antes de iniciar o processo de bombeamento do concreto, em geral, é necessário que a armadura esteja instalada sobre a face do talude, que geralmente é composta por uma malha de barras de aço soldadas (malha eletrosoldada), conforme mostra a Figura 2.32. A função da armadura é conferir ao concreto a resistência à tração, auxiliando na absorção dos esforços oriundos dos grampos e de processos de dilatação e retração térmica, contribuindo para o controle de fissuração do concreto. Uma alternativa ao uso desta armadura é a utilização de fibras de aço ou sintéticas na mistura do concreto, que conferem à mistura uma grande melhora nos parâmetros de resistência a tração e ductilidade entre outros. Com esta técnica é possível lançar o concreto sobre a face imediatamente após finalizar os grampos, expondo a face o mínimo de tempo possível às intempéries.

Figura 2.32 Instalação de tela eletrosoldada do tipo Q196 (Autor, 2022)

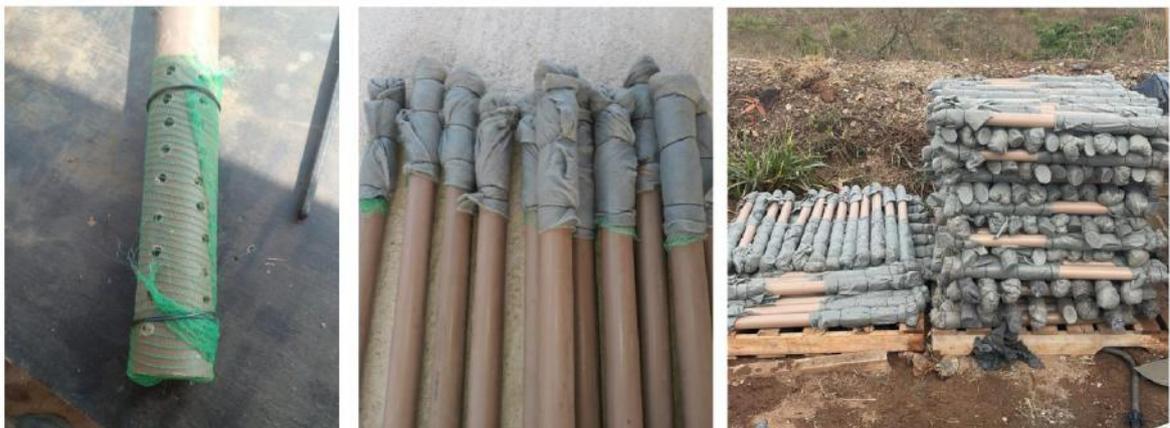
A utilização desta solução de faceamento em concreto projetado fica condicionada a um sistema de drenagem que evite que as águas pluviais circulem livremente pelo talude. Deste modo é necessário executar um sistema de drenagem na crista, no pé do talude e ainda no interior do revestimento, por meio de barbacãs, reduzindo o máximo possível a poropressão que atua dentro do talude. A Figura 2.33 apresenta alguns detalhes da fabricação de barbacãs enquanto a Figura 2.34 mostra o processo de perfuração para instalação desses drenos e a disposição final deles.

Figura 2.33 Detalhes do processo produtivo de barbacãs (Autor, 2022)

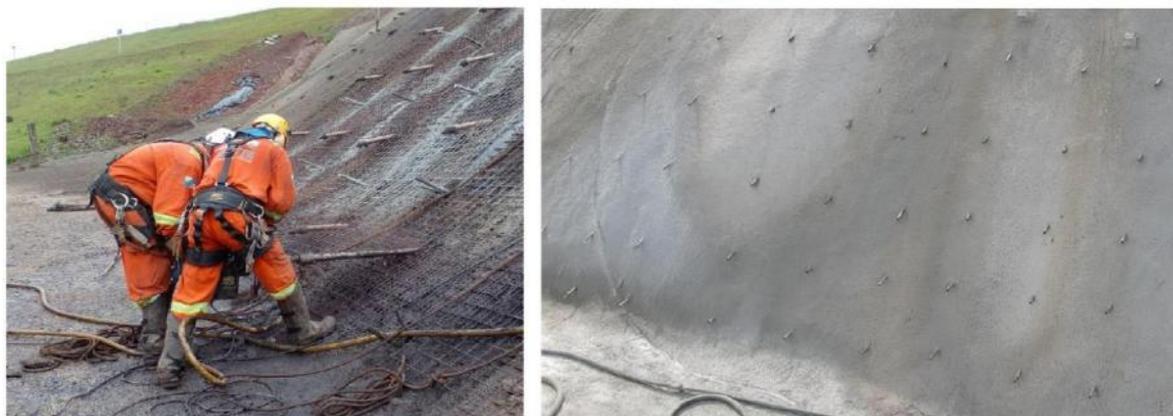
Figura 2.34 Perfuração de barbacãs e disposição final no talude (Autor, 2022)

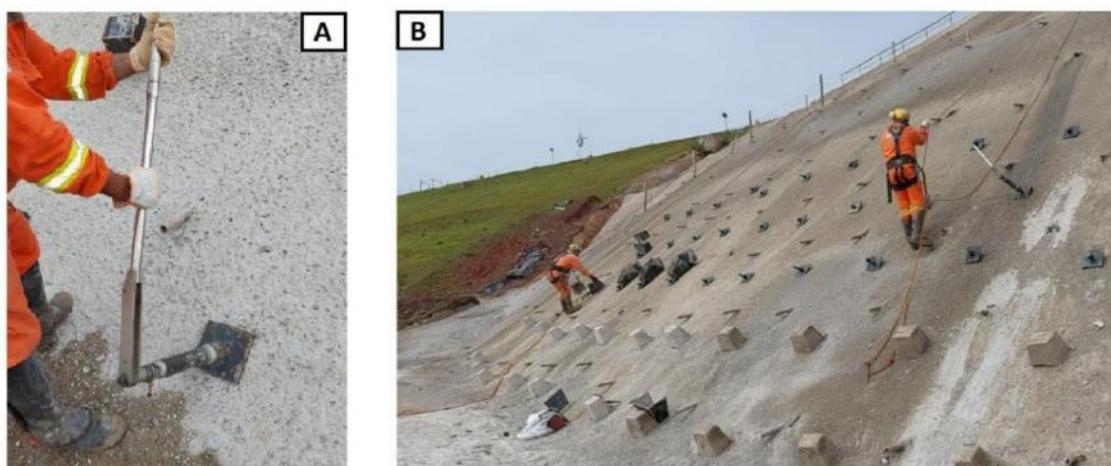
Quando finalizado o trabalho de lançamento do concreto, chapas de aço são introduzidas na cabeça expostas dos grampos, já finalizados, e aparafusadas ao sistema de revestimento, promovendo a conexão grampo/face. Nesse caso, executa-se uma estrutura de concreto que atua como um capacete nos grampos. Ou ainda a placa pode ser instalada no meio da camada de concreto, sendo executada após a primeira fase. A Figura 2.35 (A) mostra o torqueamento do conjunto grampo/placa no revestimento e a Figura 2.35 (B) apresenta o processo de acabamento das cabeças do grampo com concreto.

Figura 2.35 Torqueamento do conjunto grampo/placa (A) e acabamento dos grampos (B) (Autor, 2022)

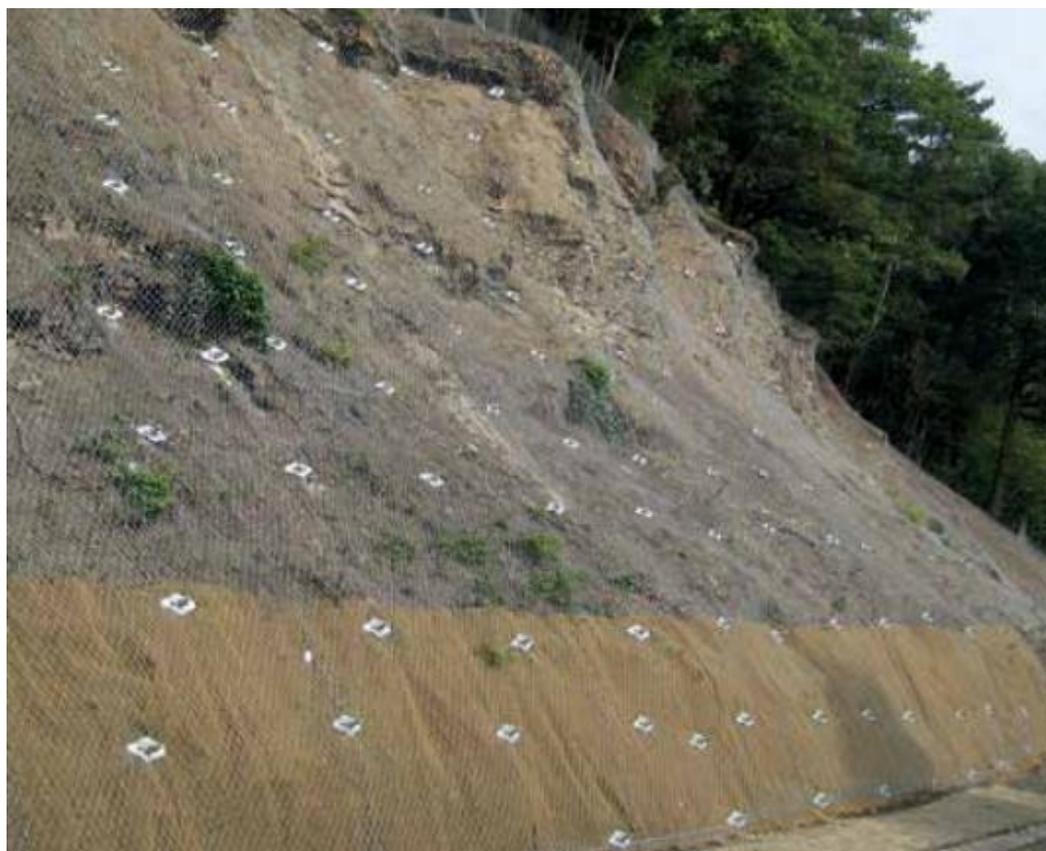
instável localizado na superfície do talude. A Figura 2.36 mostra uma aplicação de tela metálica Geobruigg na contenção de um talude.

Figura 2.36 Aplicação de sistema de tela metálica em talude (Geobruigg¹²)

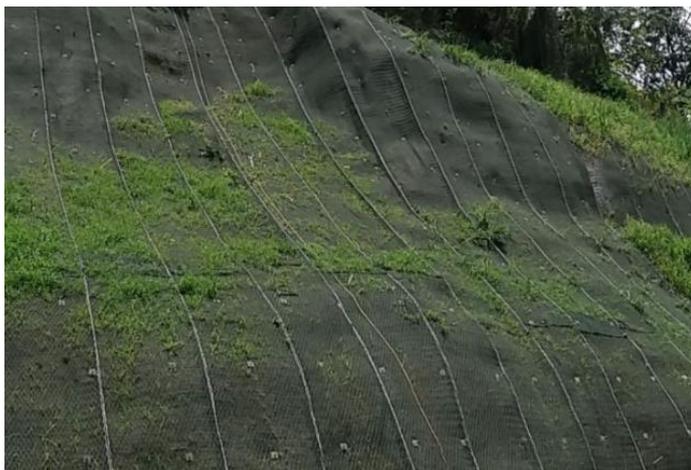
No caso de taludes onde a face é predominantemente revestida por um material suscetível a processos erosivos é necessário associar elementos para controle de erosão, tais como mantas geossintéticas e biossintéticas. Estes materiais também servem como um substrato favorável para o crescimento de vegetação sobre a face do talude, que gradualmente cobre a solução de faceamento, dando um aspecto natural ao projeto de estabilização. Na Figura 2.37 tem-se a aplicação de uma geomanta flexível do tipo MacMat R1, da fabricante Maccaferri, em um sistema de contenção.

Figura 2.37 Geomanta aplicada na contenção de um talude (Maccaferri¹³)

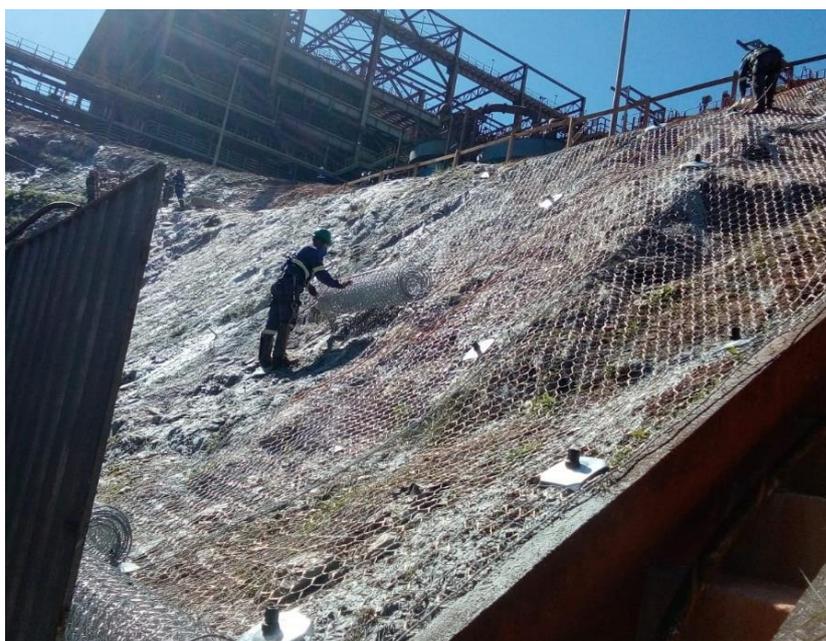
A maneira mais adequada para lançar as malhas sobre a face do talude é posicionar os rolos de tela na crista do talude e gradualmente desenrolá-los, conforme mostra a Figura 2.38, utilizando a gravidade como força motriz, reduzindo a necessidade de equipamentos pesados. À medida que a tela é lançada, recomenda-se a instalação dos grampos e das placas de fixação, pois assim o sistema já será ativado minimizando o tempo de exposição dos operários a eventos de instabilidades. Nos limites da área é necessária à instalação de cabos de aço, uma espécie de costura da malha, que são ancorados em ancoragens extras para promover o fechamento do sistema.

Figura 2.38 Instalação de telas metálicas em talude (Talus Engenharia¹⁴)
