UNIVERSIDADE FEDERAL DO RIO DE JANEIRO
CAMPUS UFRJ - MACAÉ - PROF. ALOÍSIO TEIXEIRA
CURSO DE ENGENHARIA CIVIL

**SISTEMAS DE CONTENÇÃO E DRENAGEM PARA OBRAS DE TALUDES:
PROCESSO EXECUTIVO DE UM TRECHO NA BR 116**

Trabalho de Conclusão de Curso de graduação submetida à Universidade Federal do Rio de Janeiro – Instituto Politécnico – UFRJ/Macaé como parte dos requisitos necessários à obtenção do grau de bacharel em Engenharia Civil.

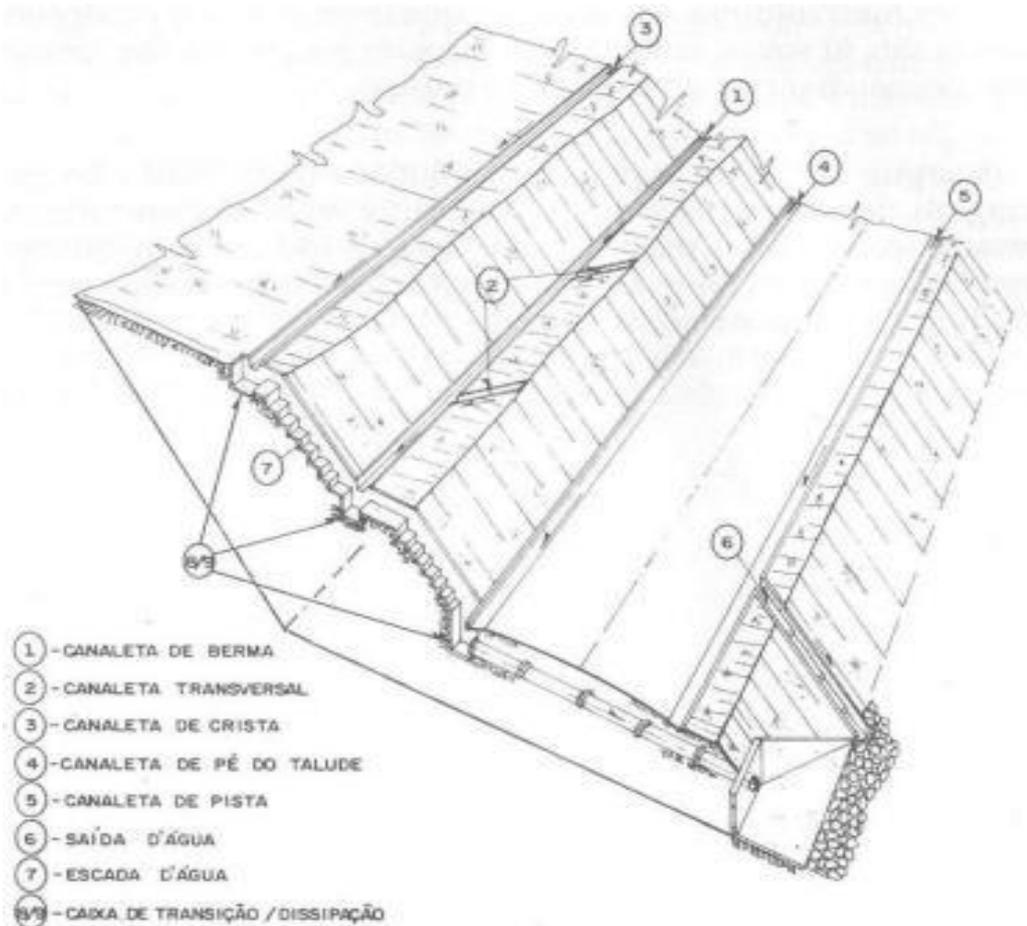
Os sistemas de drenagem superficial devem captar e conduzir as águas que incidem na superfície do talude, considerando-se toda a área da bacia de captação em que o local está inserido. Os principais dispositivos de drenagem superficial podem ser vistos na Figura 2.39.

Figura 2.39 Dispositivos de um sistema de drenagem superficial (Carvalho, 1991)

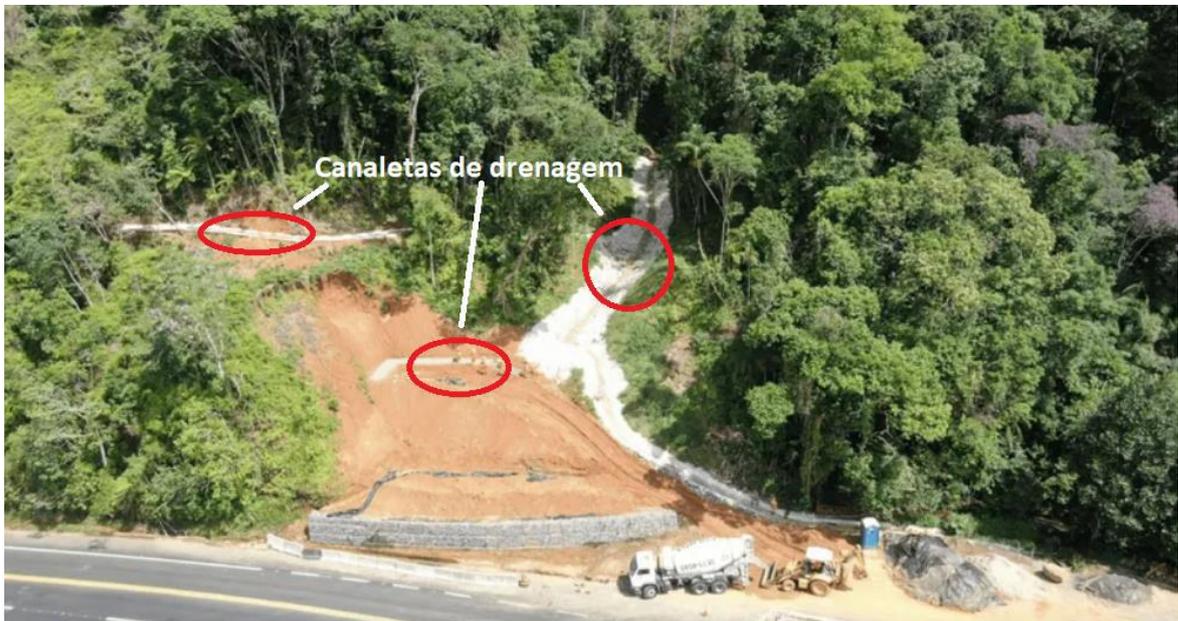
Na maioria dos casos, o sistema de drenagem superficial é formado por canaletas retangulares ou trapezoidais e caixas de passagem quando necessárias. A Figura 2.40 apresenta canaletas de drenagem de concreto armado. Destaca-se que duas canaletas estão construídas nas cristas dos taludes e outra, com uma seção maior, conduz toda a água coletada pelas canaletas menores.

Figura 2.40 Canaletas de drenagem

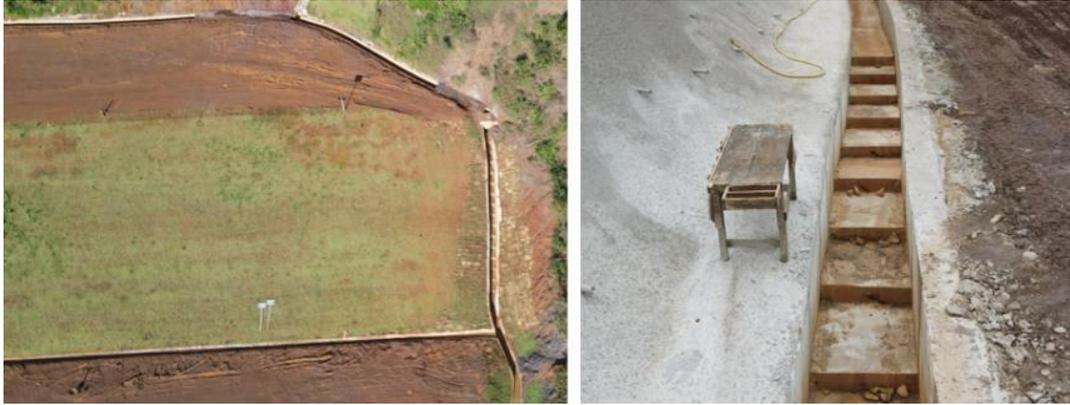
Quando a inclinação do talude é elevada, as escadas de dissipação de energia, também chamadas de descidas de água em degraus, são construídas para que possam ajudar a dissipar a energia da água ao longo do seu caminho de descida, gerando menos impacto nas caixas de passagem. Essas caixas são posicionadas estrategicamente para receber as águas coletadas pelas canaletas de crista, de berma e de pé, além de guiar a água que vem das escadas. A Figura 2.41 mostra uma drenagem executada com escada hidráulica, canaletas e caixa de passagem, além disso é possível observar um detalhe de uma escada de dissipação de energia.

Figura 2.41 Sistema de drenagem executado em talude e detalhe de escada d'água (Autor, 2022)

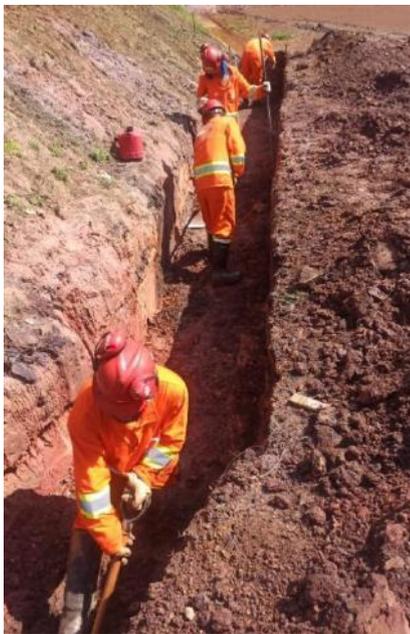
O processo executivo das canaletas é composto pela etapa inicial de escavação, que pode ser feita de forma manual com auxílio de ferramentas básicas, como pás, enxadas, picaretas; ou de forma mecanizada com ajuda de uma retroescavadeira. As figuras 2.42 e 2.43 apresentam ambos os tipos de escavação sendo realizadas para a execução de canaletas.

Figura 2.42 Escavação manual (Autor, 2022)

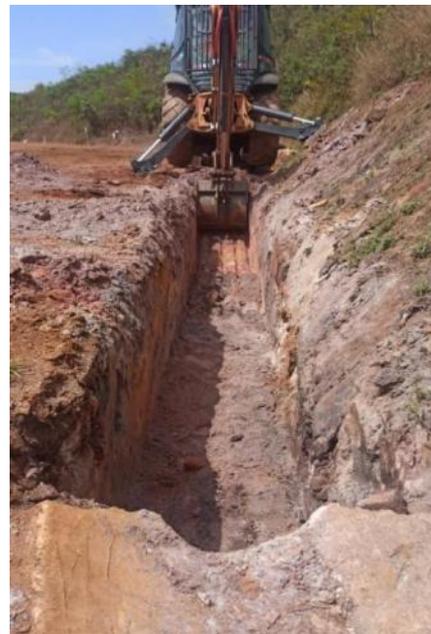
Figura 2.43 Escavação mecanizada (Autor, 2022)

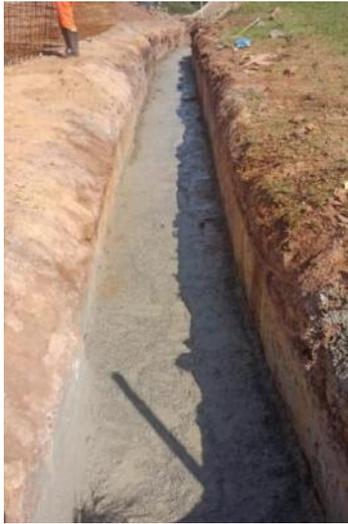
Figura 2.44 Concreto magro aplicado na escavação da canaleta (Autor, 2022)

Para as canaletas de concreto armado, posteriormente aplica-se cerca de 5 cm de concreto magro na vala escavada ou, em alguns casos, uma camada de brita, com cerca de 10 cm de espessura. Esta etapa é essencial para se obter um bom processo de cura do concreto da laje das canaletas. Após a “proteção” do fundo da escavação é, então, instalada a armadura da laje do fundo e das paredes laterais. A Figura 2.44 mostra a canaleta com uma camada de concreto magro já lançada e a figura 2.45 a armadura posicionada.

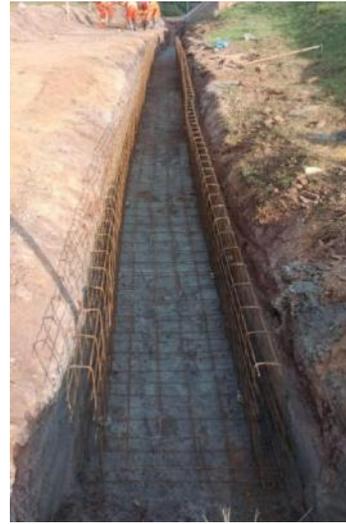
Figura 2.45 Armadura instalada sobre o concreto magro (Autor, 2022)

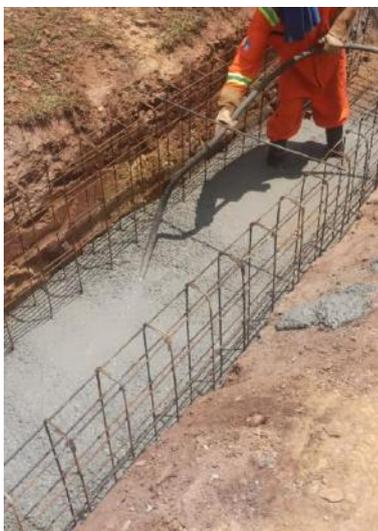
Figura 2.46 Concretagem do piso da canaleta (Autor, 2022)

A próxima etapa consiste na concretagem propriamente dita. A maneira mais simples é concretar inicialmente a laje de fundo da canaleta, conforme indica a Figura 2.46. Posteriormente, após a cura parcial do concreto da laje de fundo das canaletas, inicia-se o processo de instalação dos painéis de fôrmas para as paredes. A Figura 2.47 mostra o início da instalação dos painéis de fôrma das paredes das canaletas de drenagem. Destaca-se a utilização dos espaçadores na armadura para garantir o cobrimento nominal da armadura durante o processo de concretagem.

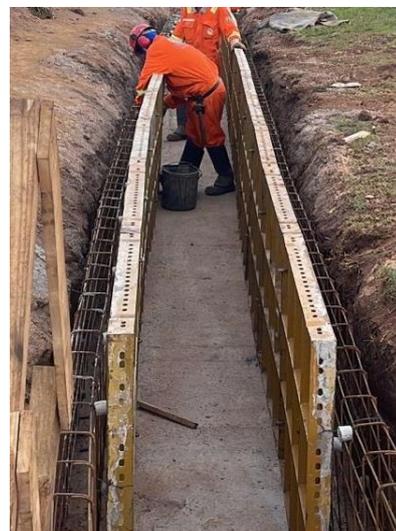
Figura 2.47 Montagem de painéis de fôrma (Autor, 2022)

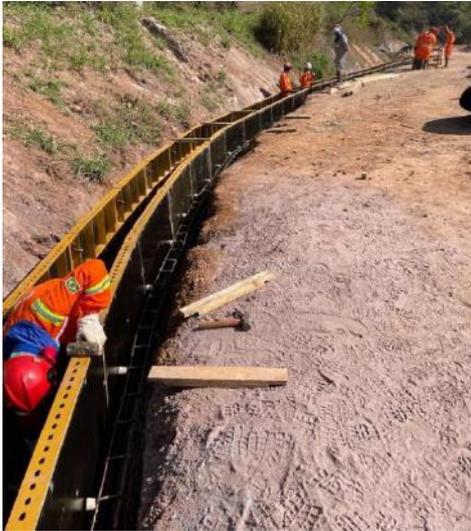
Figura 2.48 Montagem de fôrma em uma canaleta
(Autor, 2022)

Após a montagem de toda fôrma e contra forma (Figura 2.48) é então realizada a execução da concretagem das paredes das canaletas de drenagem. A Figura 2.49 apresenta a concretagem final das paredes das canaletas.

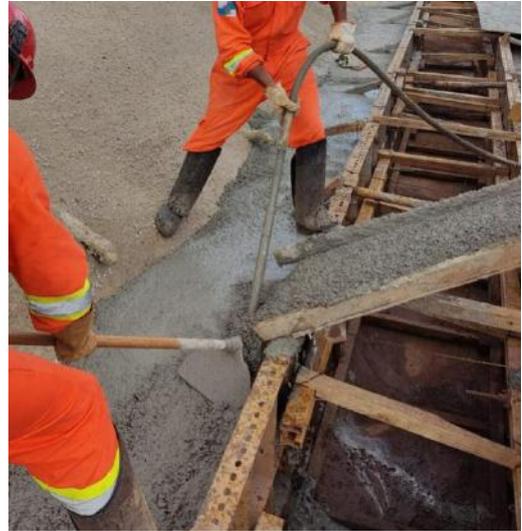
Figura 2.49 Concretagem de canaleta
(Autor, 2022)

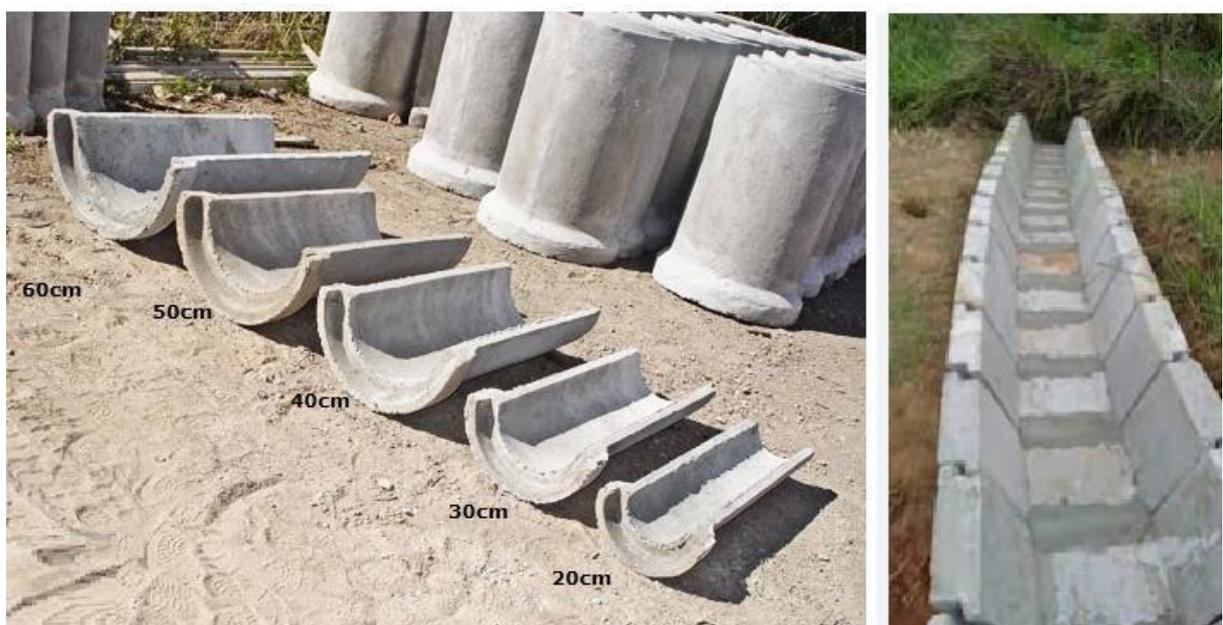
Outra opção muito utilizada são as canaletas de concreto pré-moldadas. O processo de instalação, em locais de fácil acesso, é mais simples. A figura 2.50 mostra as geometrias mais utilizadas de canaletas pré-moldadas de concreto.

Figura 2.50 Seções mais utilizadas de canaletas de concreto pré-moldadas (Engemolde)

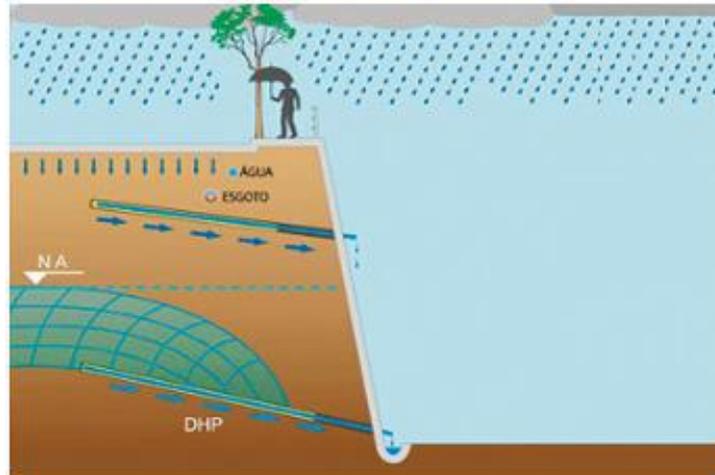
O outro tipo de sistema de drenagem, designado sistema de drenagem profundo, tem, segundo Carvalho (1991), como objetivo principal a captação de água da percolação interna do maciço, reduzindo a vazão de percolação e, conseqüentemente, as poropressões. Como principal dispositivo de drenagem profunda, destaca-se o dreno sub-horizontal profundo (DHP), representado na Figura 2.51, cuja função é captar águas distantes da face do talude, antes que nela aflorem.

Figura 2.51 Representação do funcionamento de um DHP (Solotrat¹⁵)

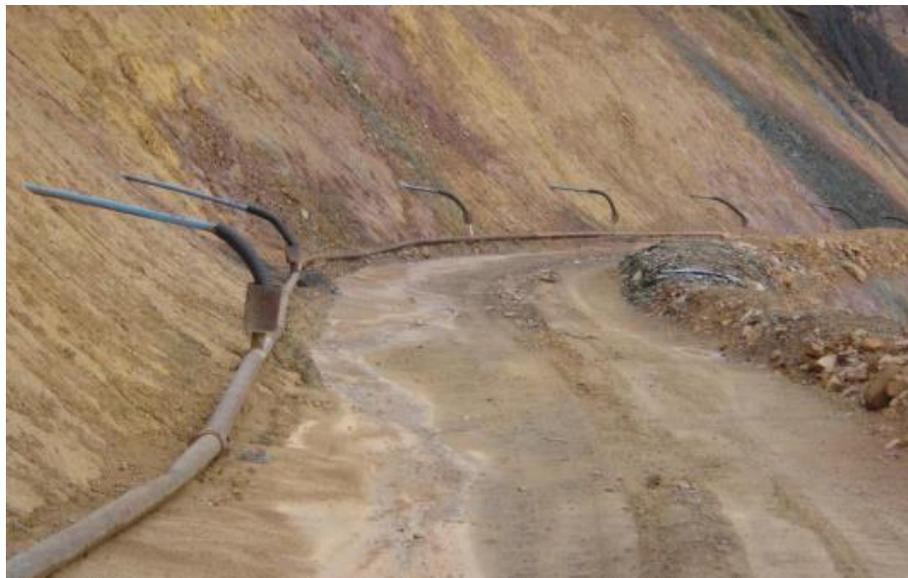
Em alguns casos, os DHP's são canalizados para uma tubulação coletora e desviados para canaletas fora do talude, como mostra a Figura 2.52.

Figura 2.52 Sistema de DHP's canalizados (CEMBRANELLI, REIS e VEIGA, 2009)

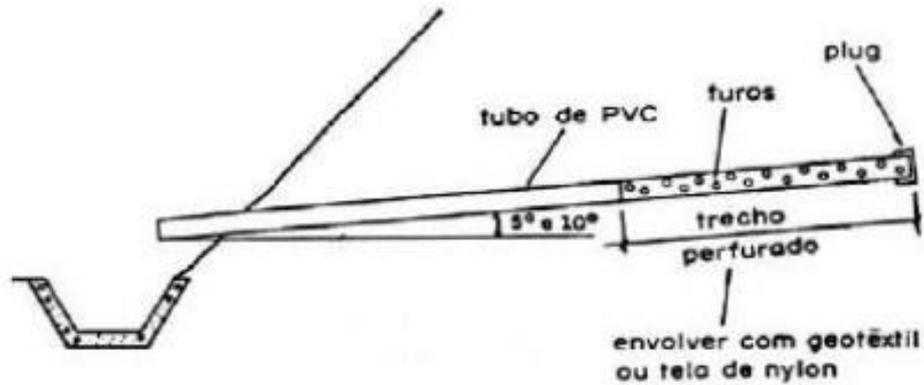
A execução desses drenos é baseada na perfuração com equipamento adequado e posterior instalação do componente no furo realizado. Na maioria dos casos, o DHP é formado por um tubo de PVC com diâmetro variando de 50 a 100 mm, ranhurado ou perfurado, envolto com material geotêxtil ou tela de nylon e executado com uma inclinação de 5° a 10° para cima, conforme demonstra a Figura 2.53.

Figura 2.53 Esquematização de um DHP instalado (CUNHA et al., 1991).

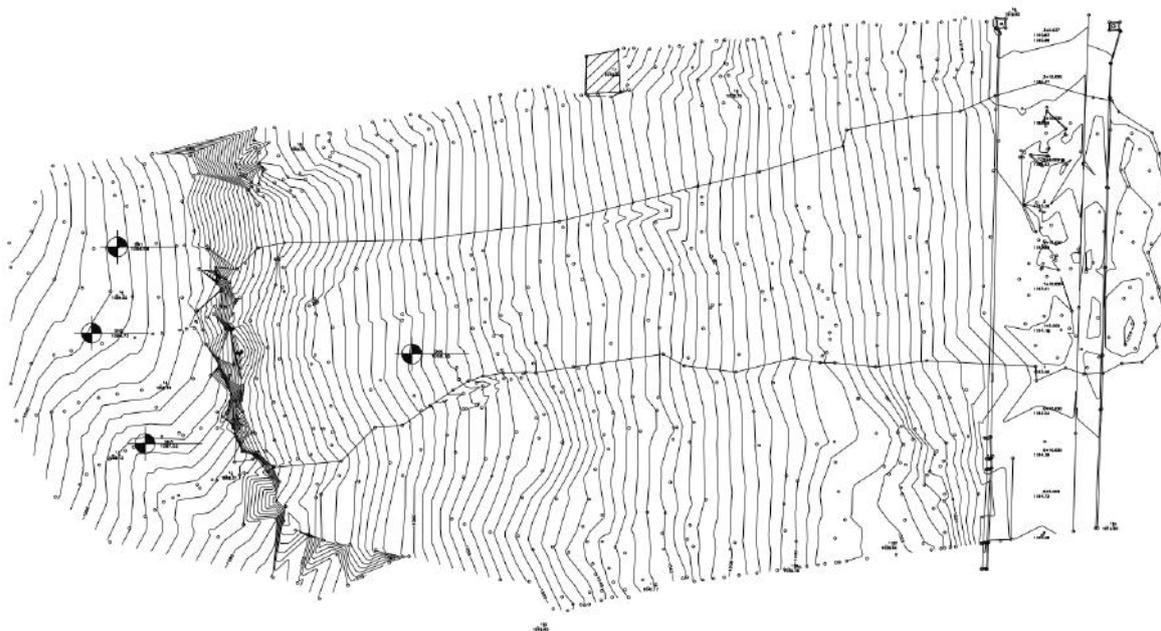
Figura 3.6 Localização dos furos de sondagem (CRT, 2022)

Com os primeiros laudos técnicos disponíveis e tendo posse dos boletins de sondagem realizada no local, presentes no Anexo A desse trabalho, foi possível quantificar inicialmente as dimensões do rompimento do talude na comunidade do Vale da Revolta, que atingiu uma área de quase 5000 m², bem como algumas características da situação que se encontrava o maciço. A Figura 3.6 apresenta a posição dos furos de sondagem executados pela empresa contratada durante o período das investigações.

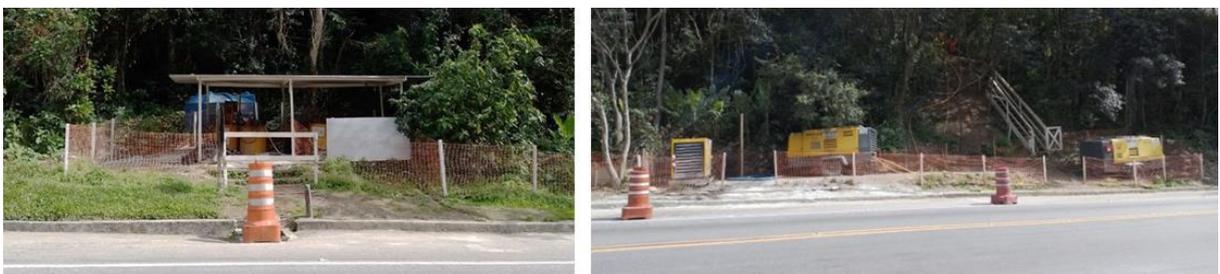
O canteiro denominado “avançado”, apresentado na Figura 3.9, se localizava próximo ao caminho construído para acesso ao talude e possuía equipamentos essenciais para a execução das atividades, como geradores, compressores e bomba de injeção.

Figura 3.9 Composição do canteiro avançado (Autor, 2023)

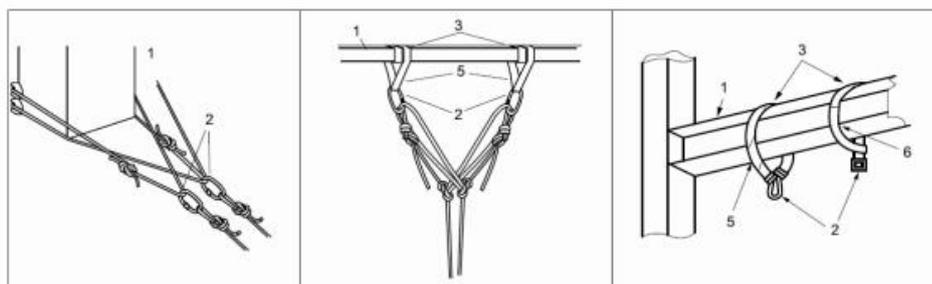
Ao realizar a atividade de acesso por corda, todo colaborador deverá utilizar duas cordas em sistemas de ancoragem independentes e/ou individuais de modo que, em caso de falha de uma, o profissional não sofra uma queda. As ancoragens sempre devem ser duplas e independentes, conforme indica a Figura 3.12.

Figura 3.12 Exemplos de ancoragens para trabalho com acesso por corda (PC-OP-02 Civil Master)

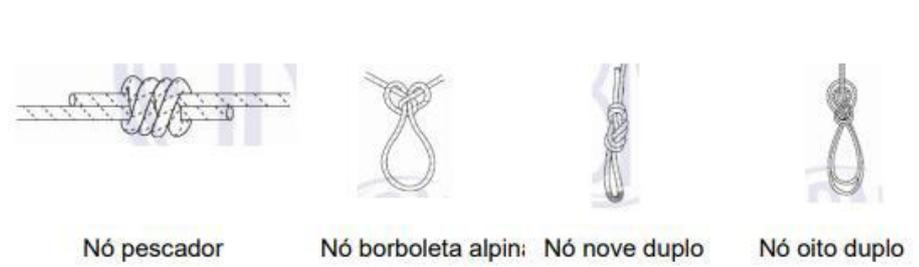
Para montagem de ancoragens simples deve ser usado, os seguintes nós: (i) Oito duplo; (ii) Nove duplo e (iii) Orelha de coelho dupla. Já para montagem de ancoragens equalizadas devem ser usados os seguintes nós: (i) Oito duplo; (ii) Orelha de coelho e (iii) borboleta alpina. A Figura 3.13 mostra o nó pescador, nó borboleta alpina, nó nove duplo e o nó oito duplo, que podem ser utilizados nas ancoragens para realização de trabalho com acessos por cordas.

Figura 3.13 Exemplos de nós para ancoragens para trabalho com acesso por corda (PC-OP-02 Civil Master)

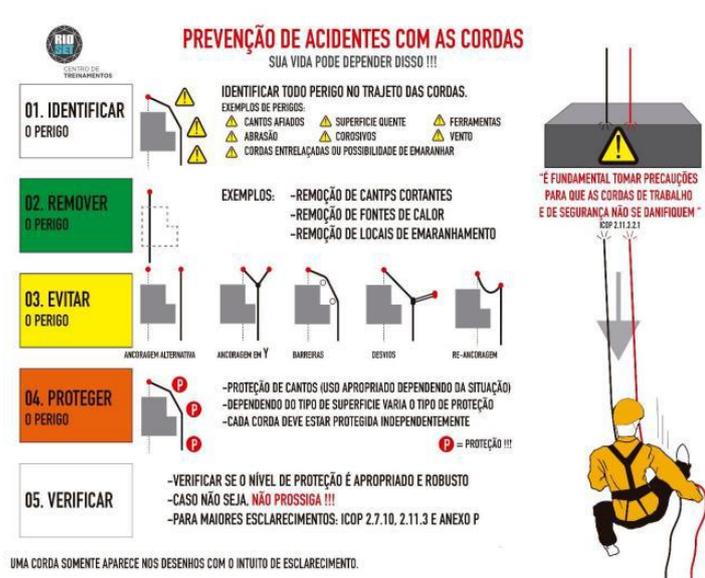
O trabalho com acesso por corda, por si só, já impõe um risco adicional a segurança para os colaboradores. Assim, a questão da prevenção de acidentes deve ser encarada de forma muito séria e todos os procedimentos relatados em normas ou documentos afins devem ser considerados. A Figura 3.14 apresenta uma ilustração com um passo a passo para proteger e prevenir acidentes em locais onde haja a necessidade de trabalho com acesso por cordas.

Figura 3.14 Exemplos de nós para ancoragens para trabalho com acesso por corda (PC-OP-02 Civil Master)

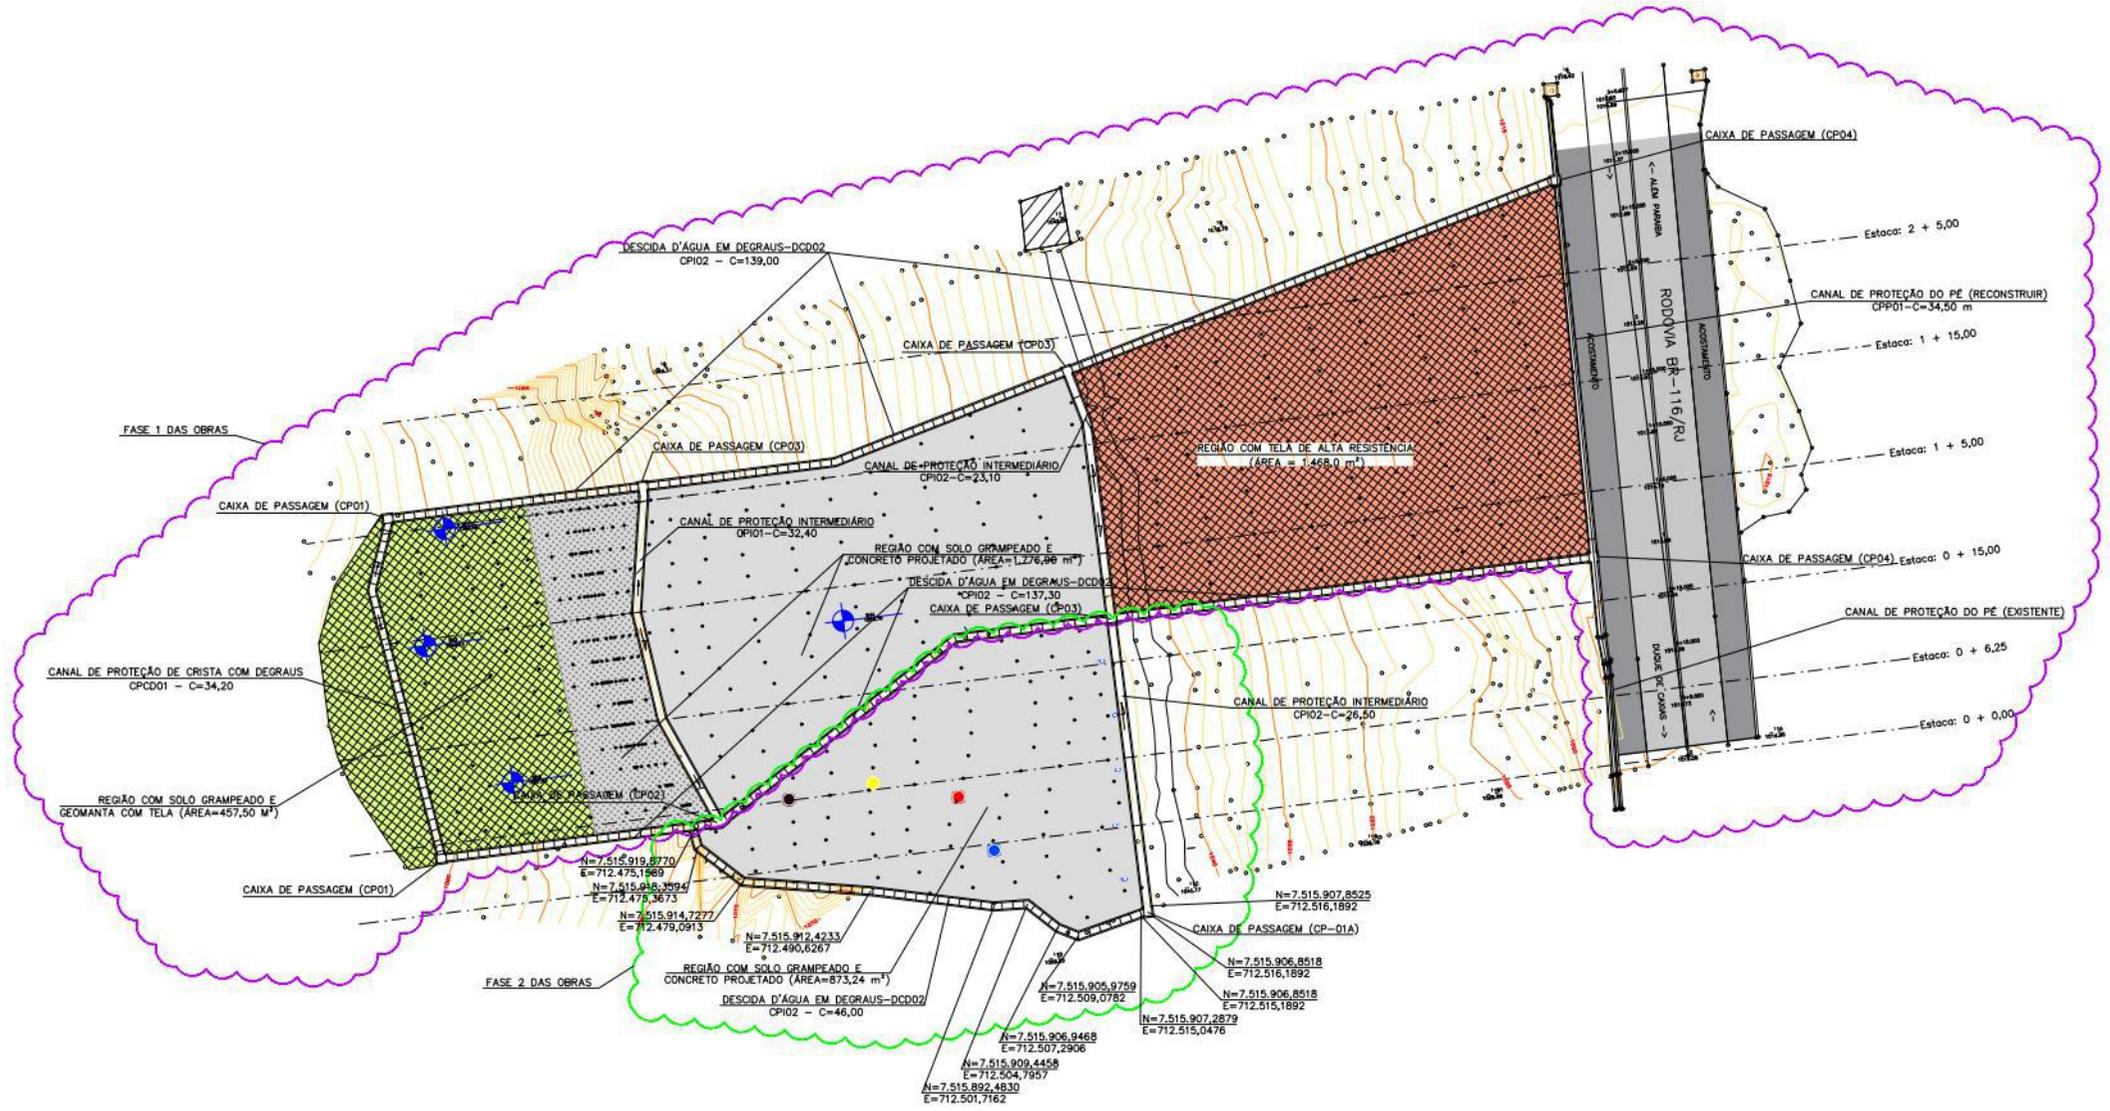
A Figura 3.15 apresenta o projeto elaborado para a contenção do talude, sendo a grande área destacada em lilás correspondente ao escopo inicial da obra e a área menor, destacada em verde, correspondente ao projeto complementar elaborado para a área não abrangida inicialmente.

Figura 3.15 Projeto de contenção elaborado para o talude em estudo (Soloconsult, 2023)

Com base no projeto elaborado, fez-se o planejamento da obra dividindo o talude em 5 áreas, sendo elas: Área 0, referente à região plana no topo do talude; Área 1, formada pelo paredão vertical do talude e seguindo até o canal de proteção intermediário 01 (CPI01); Área 2, região delimitada pelos dois canais de proteção intermediários; Área 3, iniciando no canal de proteção intermediário 02 (CPI02) e finalizando no pé do talude; e Área 4, representando a área complementar do projeto que não havia sido considerada inicialmente.

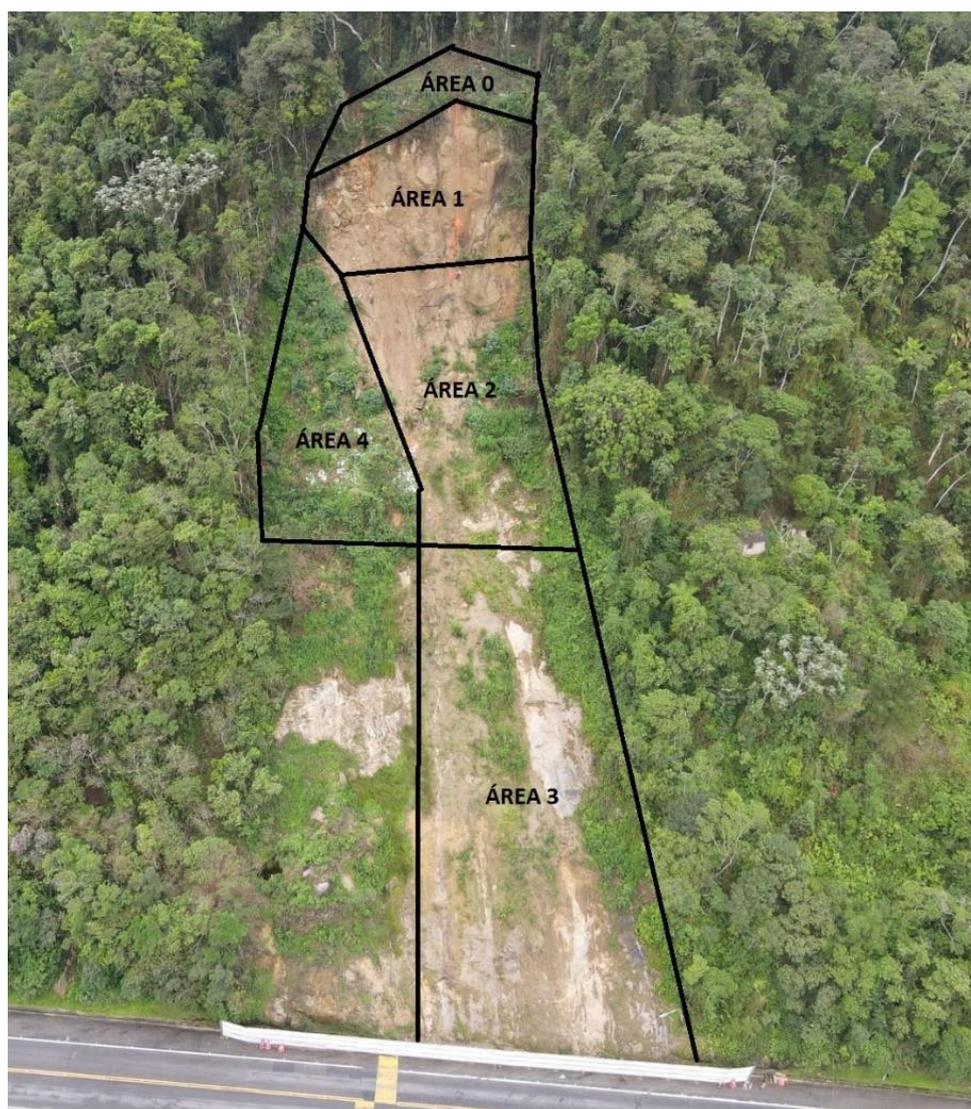
A Figura 3.16 mostra a configuração do talude no início das obras com as divisões estabelecidas em áreas.

Figura 3.16 Divisão do talude em áreas (Modificado pelo Autor, 2023)

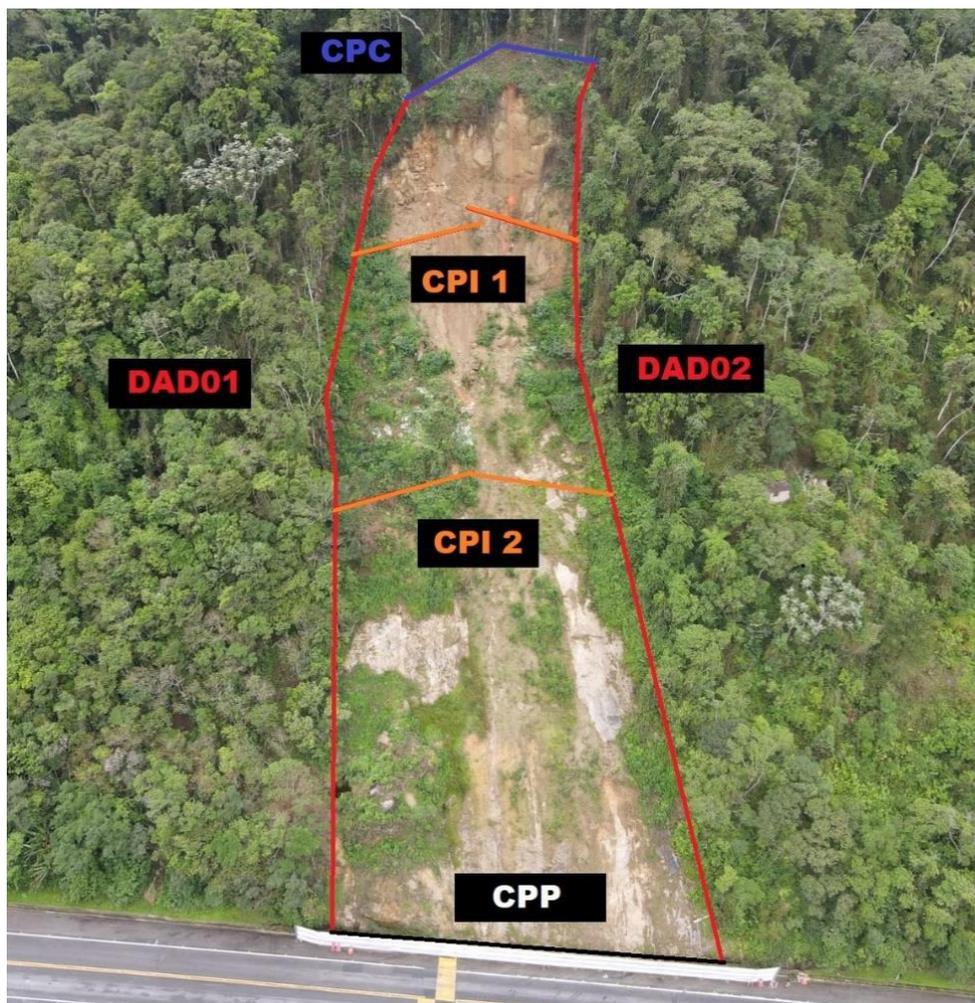
A Figura 3.17 contém uma representação em croqui do sistema de drenagem superficial planejado para a obra em análise.

Figura 3.17 Representação das drenagens superficiais do talude (Modificado pelo Autor, 2023)

Como já dito anteriormente, o projeto foi elaborado preservando a contenção inicial e acrescentando uma nova área a ser contida. Com o acréscimo, criou-se uma DAD extra para delimitar essa área e permitir a condução da água para o CPI abaixo. Entretanto, um fluxo de água aflorava no topo do talude e seguia por fora da área fraturada até o pé do talude, provocando pequenas erosões ao longo do caminho e possibilitando a movimentação de pedras soltas nesse trecho. Por esse fator, definiu-se o deslocamento de toda a DAD para fora da área de contenção, iniciando no canal de proteção de crista (CPC) na área plana do topo do talude e finalizando no canal de proteção de pé (CPP) já existente.

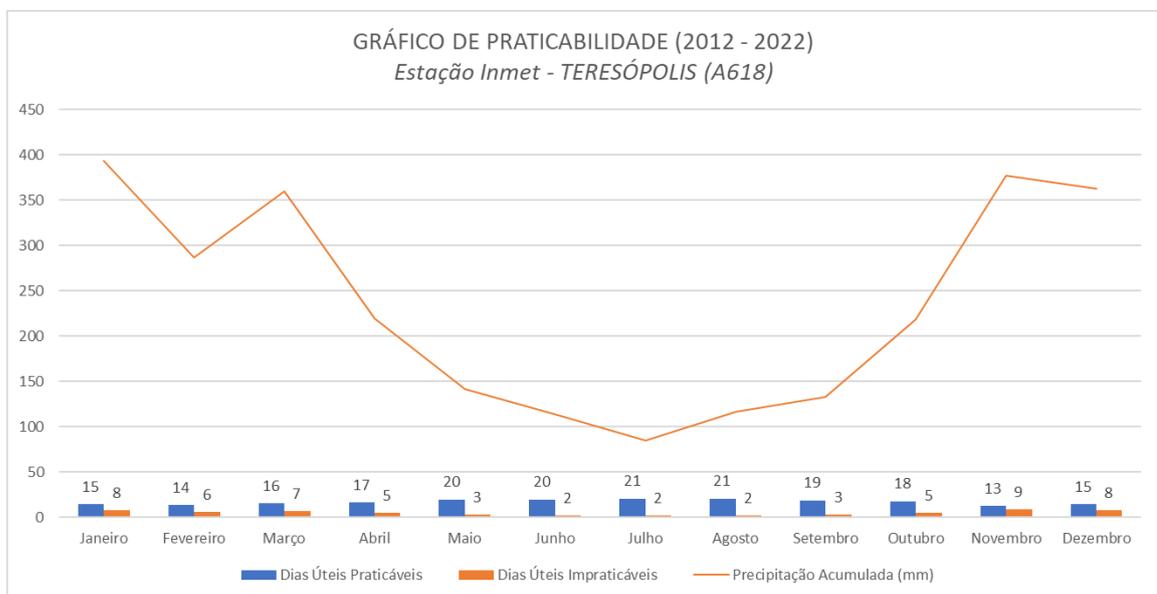
Tomando como base os dias úteis de cada mês e a média mensal praticável obtida após o tratamento dos dados históricos, foi possível estabelecer o gráfico de praticabilidade no período de 2012 até 2022 da cidade de Teresópolis, conforme Figura 3.18, que auxiliou na elaboração do planejamento da obra.

Figura 3.18 Gráfico de praticabilidade (Arquivo Civil Master, 2022)

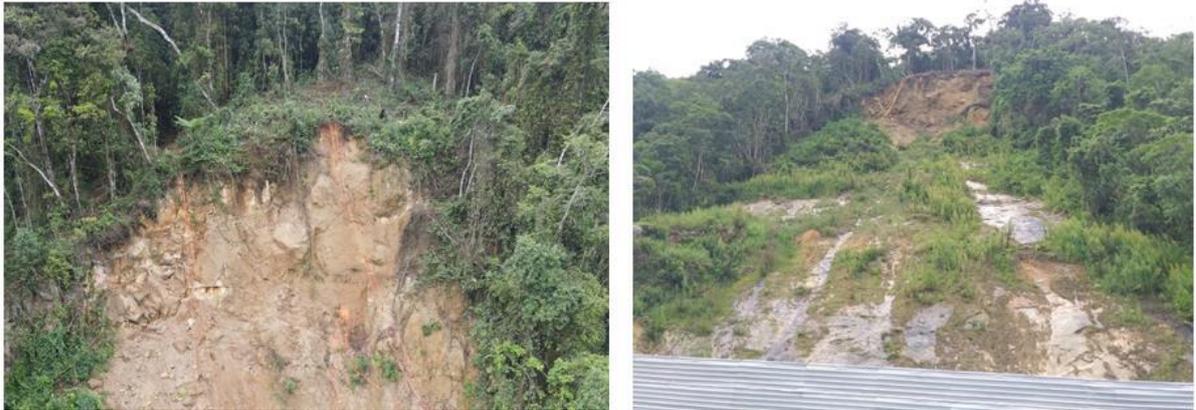
Antes do início dos serviços e durante o decorrer da obra, o talude precisou passar por um processo de limpeza para remover o excesso de vegetação e alguns troncos presentes no terreno, além de bate-choco, que consistia no desmonte e remoção de blocos de pedra do talude. A Figura 3.19 apresenta como se encontrava o talude no início das atividades, antes da realização de limpeza.

Figura 3.19 Vista do talude antes da execução de limpeza (Arquivo Civil Master, 2022)

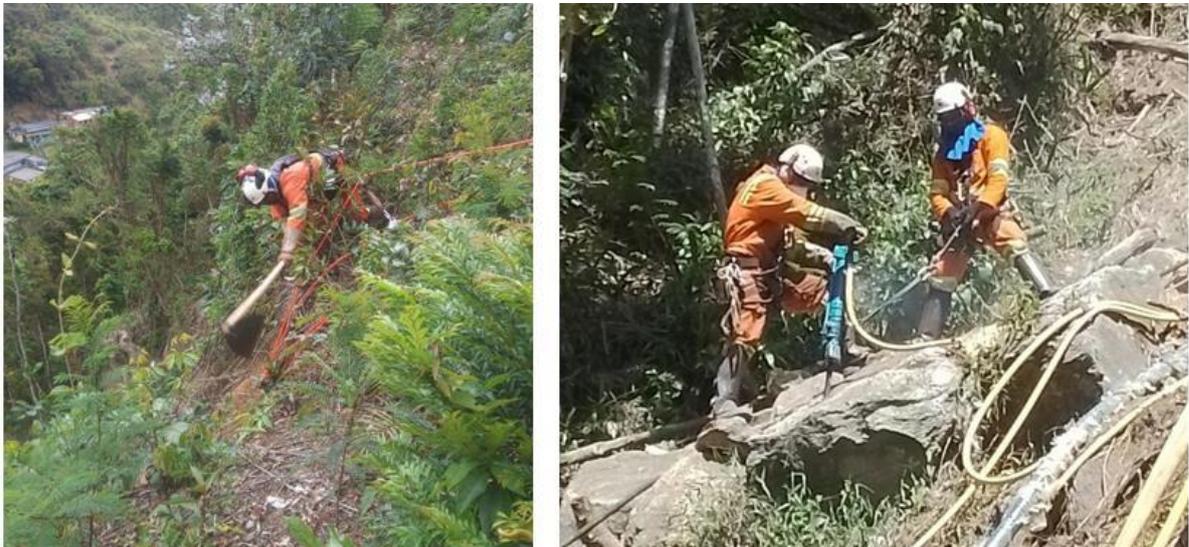
A Figura 3.20 mostra o processo de limpeza manual e desmonte com rompedor sendo realizado no referido talude.

Figura 3.20 Limpeza manual de vegetação e desmonte de blocos (Arquivo Civil Master, 2022)

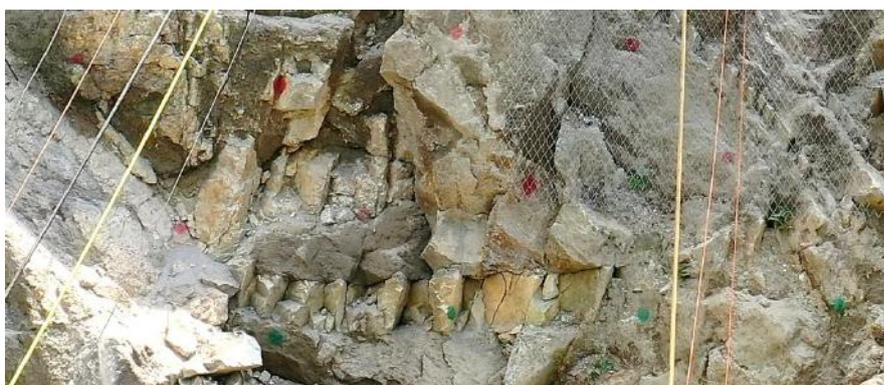
Após a realização da limpeza das áreas, iniciou-se o processo de execução dos grampos do sistema. Primeiramente, fez-se a locação dos furos, marcando no solo os pontos a serem perfurados de acordo com a malha estipulada em projeto, conforme detalhe na Figura 3.21. A marcação foi realizada tomando como partida o vértice de encontro entre a CPC e a DAD02, utilizando gabaritos em bambu com o comprimento dos espaçamentos.

Figura 3.21 Marcação de furos no talude com tinta spray (pontos vermelhos e verdes) (Autor, 2023)

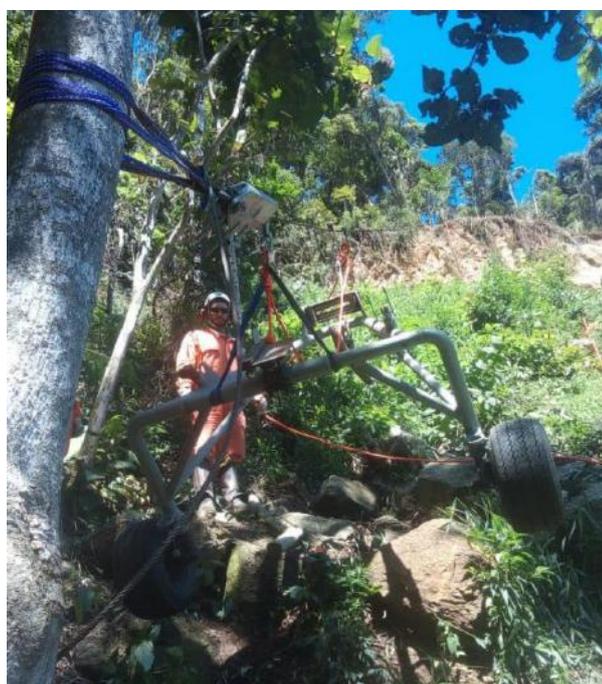
Feito isso, iniciou-se a etapa de perfuração do solo com perfuratrizes pneumáticas do tipo Wagondrill, equipamento operado de forma manual e alimentado com ar comprimido fornecido por compressores de ar. As perfuratrizes foram transportadas para o topo por meio de uma tirolesa instalada na metade do talude, conforme mostra a Figura 3.22.

Figura 3.22 Wagondrill sendo transportada por tirolesa (Arquivo Civil Master, 2022)

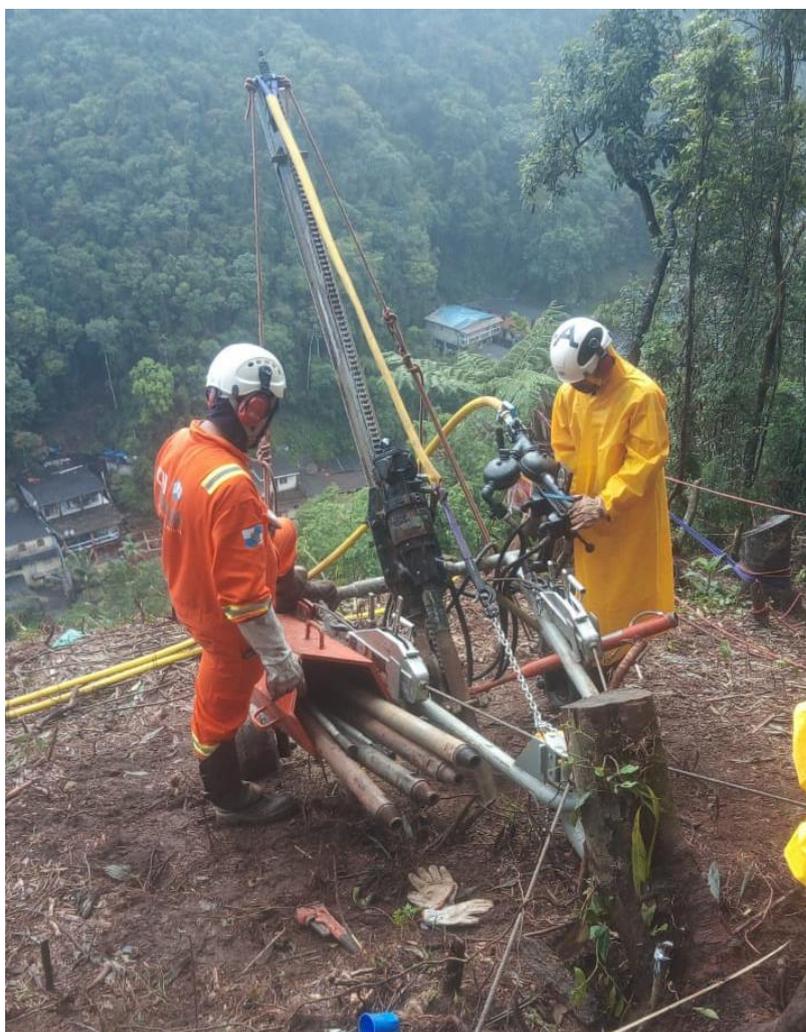
Cada furo era executado de forma rotopercussiva, utilizando hastes API de 1,5m de comprimento e martelo de fundo de 75mm de diâmetro. Conforme a profundidade do furo avançava, fazia-se a retirada do conjunto haste-martelo para acrescentar uma nova haste e aumentar o alcance em profundidade. A Figura 3.23 mostra uma wagondrill executando furo na Área 0 do talude.

Figura 3.23 Perfuração com wagondrill (Arquivo Civil Master, 2022)

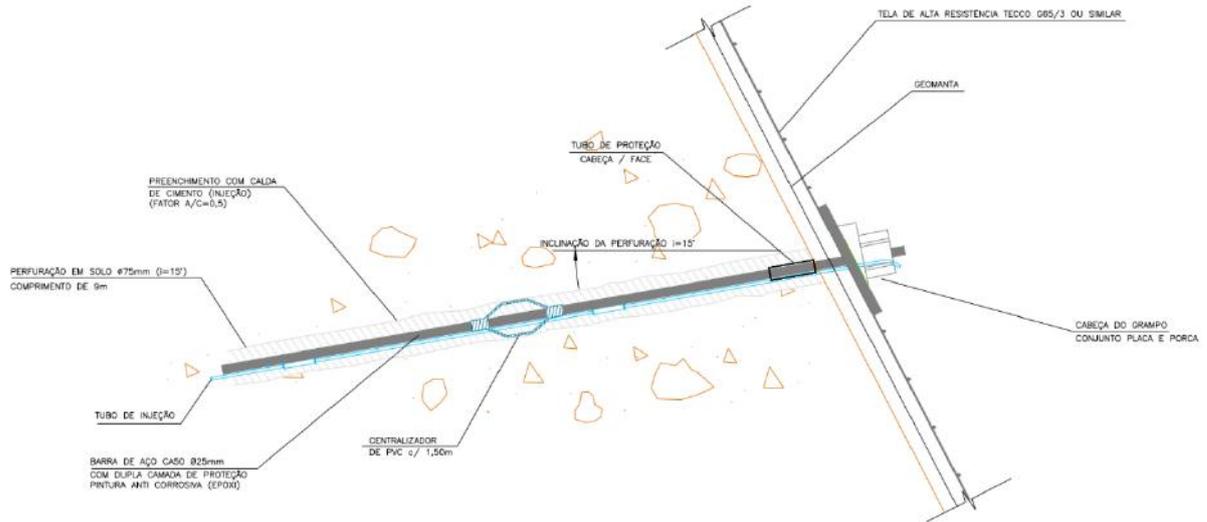
A malha de grampos proposta em projeto para a Área 0 era composta por barras de aço CA-50 com 9m de comprimento e 25mm de diâmetro, sendo espaçadas a cada 2m horizontalmente e 1,5m verticalmente, com posicionamento em formato “pé de galinha”, ou seja, cada linha consecutiva era defasada em meio espaçamento horizontal. Além disso, as barras possuíam dupla camada de pintura anticorrosiva, uma mangueira de borracha para injeção da calda de cimento e centralizadores para permitir recobrimento da calda. A montagem desse insumo era realizada no canteiro e transportada para o talude com o auxílio da tirolesa. A Figura 3.24 apresenta o projeto das barras a serem utilizadas na área mencionada.

Figura 3.24 Projeto das barras para Área 0 (CRT, 2022)

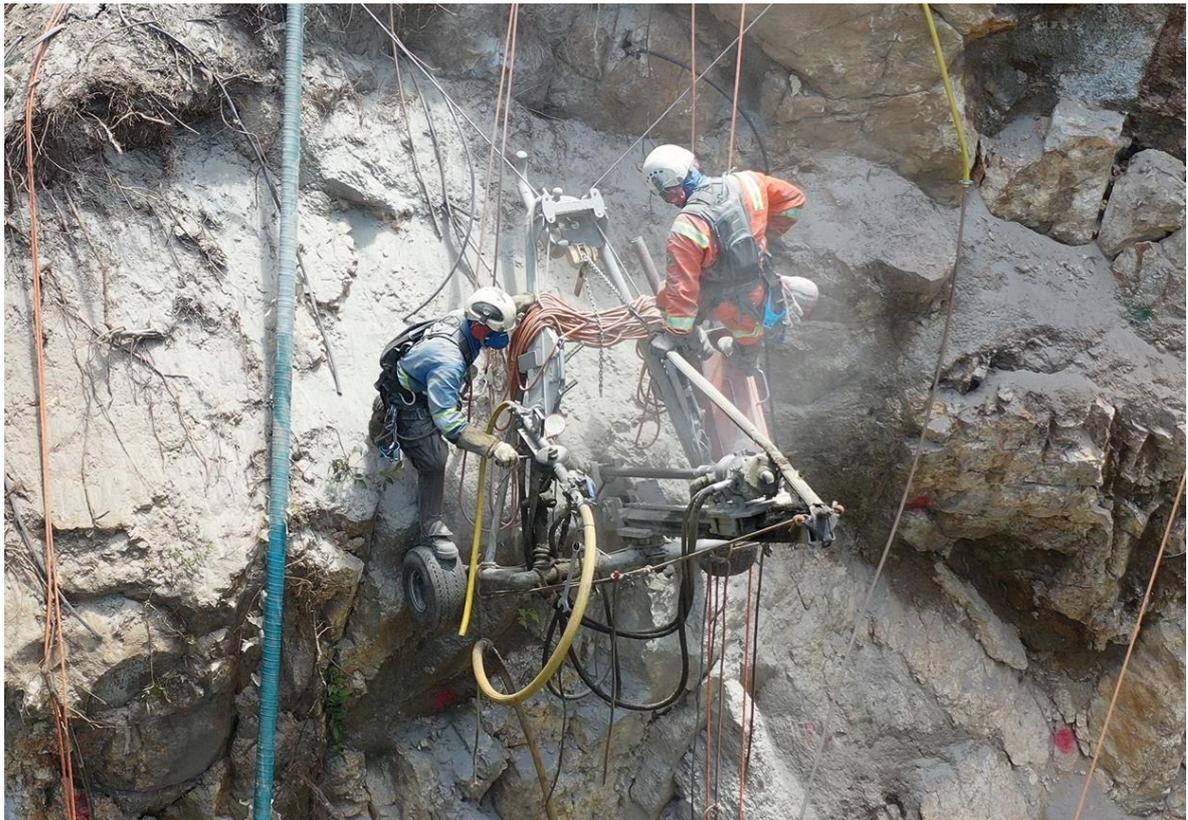
Para a Área 1, a perfuração seguiu a mesma premissa da Área 0, porém a execução apresentou maiores dificuldades devido a inclinação do talude e a presença de fendas no interior do maciço, que faziam com que os martelos agarrassem durante o movimento de percussão e tivessem sua ação prejudicada. A Figura 3.25 mostra a atividade de perfuração sendo executada no paredão da Área 1.

Figura 3.25 Perfuração com wagon drill na Área 1 (Autor, 2023)

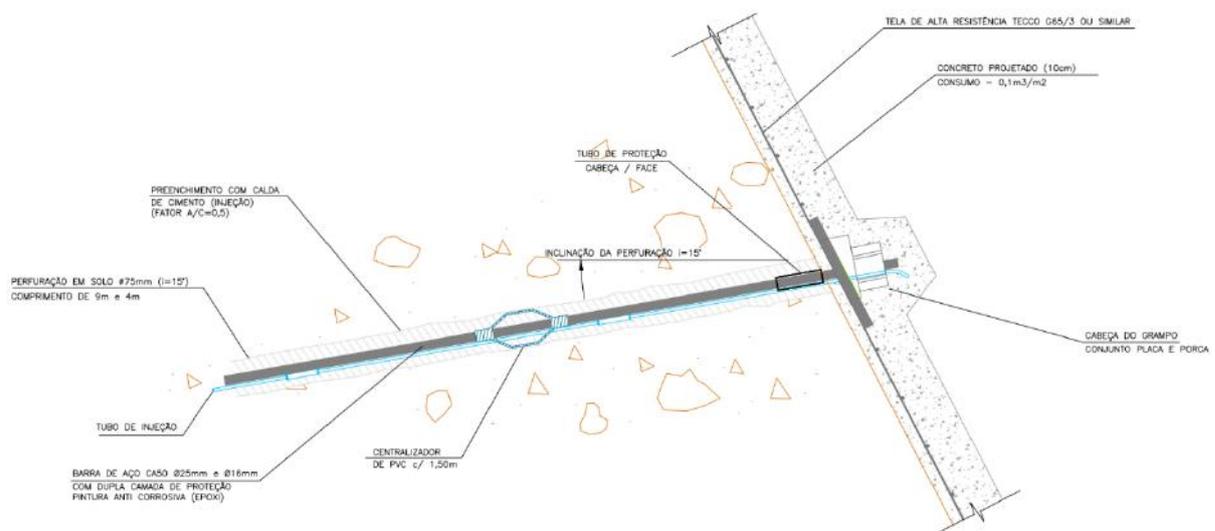
A malha de grampos para a Área 1 possuía a mesma composição da malha da Área 0, obedecendo as características das barras e o espaçamento mencionado anteriormente. Para as demais áreas essa composição foi alterada, passando a ter barras de aço CA-50 com 4m de comprimento e 16mm de diâmetro, com espaçamentos de 2m na horizontal e 3m na vertical, porém mantendo o posicionamento de forma intercalada. A Figura 3.26 apresenta o projeto das barras utilizadas nas Áreas 1 e 2, fazendo menção aos seus comprimentos e diâmetros que diferem de uma área para outra. O projeto das barras para a Área 3 é apresentado na Figura 3.27. Para a Área 4, seguiu-se as mesmas características do projeto da Área 0, diferindo apenas no comprimento da barra que passou a ser de 4m e no diâmetro que passou a ser de 16mm.

Figura 3.26 Projeto das barras para Áreas 1 e 2 (CRT, 2022)

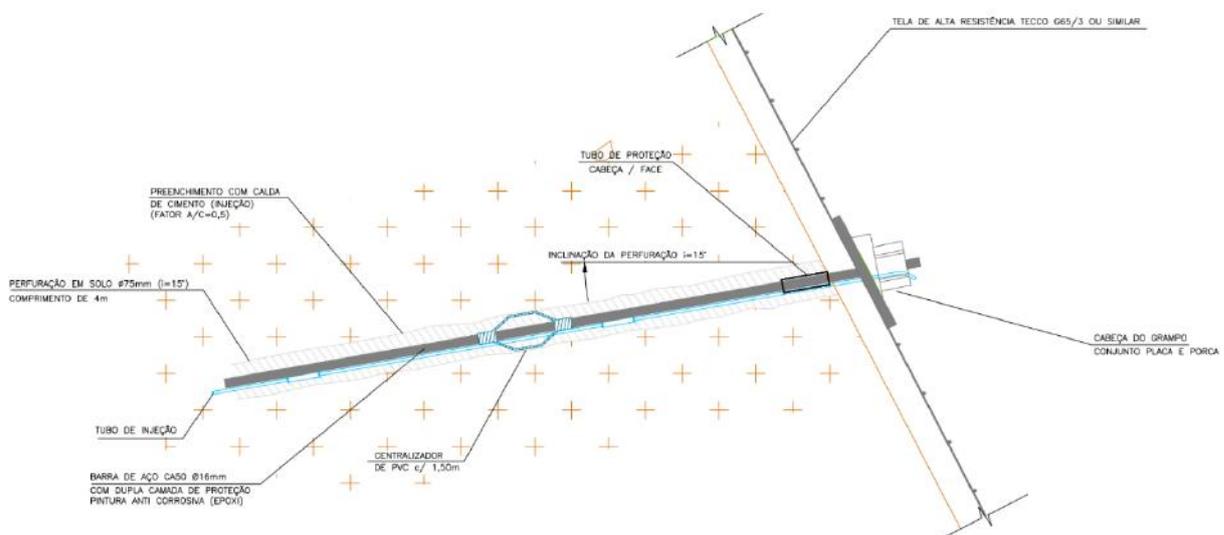
Figura 3.27 Projeto das barras para Área 3 (CRT, 2022)
