UNIVERSIDADE FEDERAL DO RIO DE JANEIRO
CAMPUS UFRJ - MACAÉ - PROF. ALOÍSIO TEIXEIRA
CURSO DE ENGENHARIA CIVIL

**SISTEMAS DE CONTENÇÃO E DRENAGEM PARA OBRAS DE TALUDES:
PROCESSO EXECUTIVO DE UM TRECHO NA BR 116**

Trabalho de Conclusão de Curso de graduação submetida à Universidade Federal do Rio de Janeiro – Instituto Politécnico – UFRJ/Macaé como parte dos requisitos necessários à obtenção do grau de bacharel em Engenharia Civil.

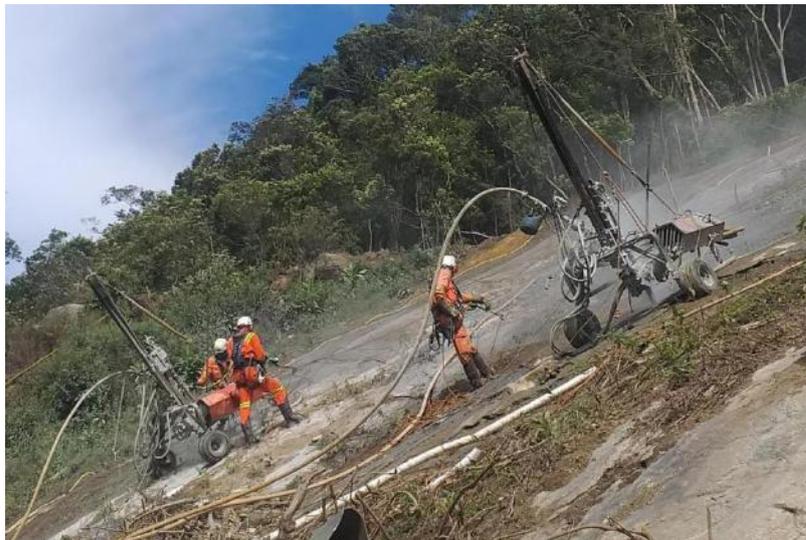
Com o avanço da perfuração em direção a Área 2, a produção diária e o rendimento da atividade foram evoluindo. Por se tratar de um terreno com maior presença de rocha alterada no início da área e com afloramento de rocha são logo abaixo, as perfuratrizes tiveram uma redução nos problemas com martelos agarrados, permitindo que performassem com maior rapidez e eficiência. Conforme a perfuração foi chegando no limite com a Área 3, optou-se por deslocar uma das 3 wagondrills em direção a Área 4, deixando duas para realizar o serviço na área seguinte. Com o término dos furos da terceira área, movimentou-se uma wagondrill para a última área e iniciou-se o processo de desmonte da outra perfuratriz. Sendo assim, a atividade da perfuração na Área 4 foi executada com dois equipamentos. A Figura 3.28 e a Figura 3.29 mostram a execução de furos nas áreas 3 e 4, respectivamente.

Figura 3.28 Perfuração na Área 3 (Autor, 2023)

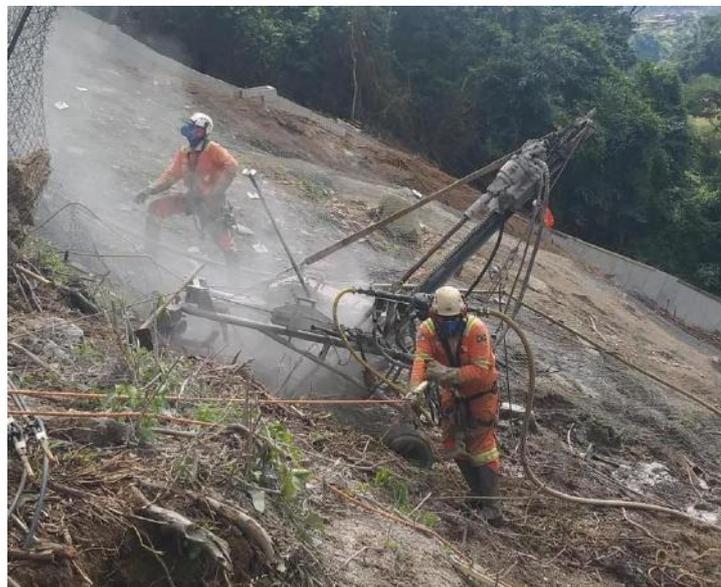
Figura 3.29 Perfuração na Área 4 (Autor, 2023)

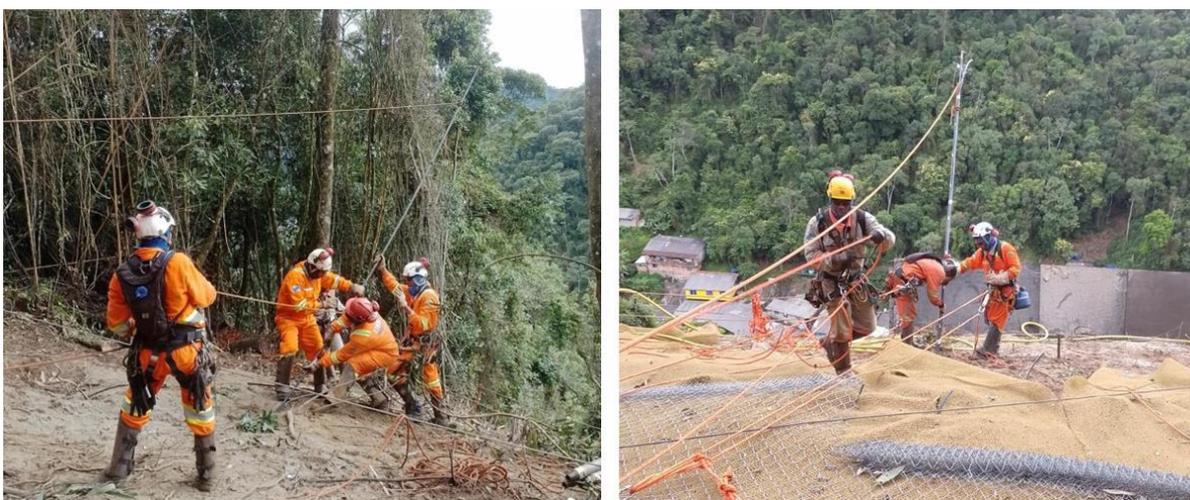
Para a Área 0 e 1, a atividade exigia um pouco mais de esforço e atenção, devido ao comprimento e peso de cada barra. Formavam-se grupos de 5 colaboradores para executar a instalação, de maneira que 3 deles direcionavam a barra com auxílio de cordas e os outros 2 ficavam na boca do furo para fazer o posicionamento correto, ou vice-versa. Para as demais áreas, por envolver barras de menor comprimento, a instalação era feita pela própria equipe de perfuração conforme cada furo era sendo executado. A atividade nas áreas que envolviam maior dificuldade é demonstrada na Figura 3.30.

Figura 3.30 Instalação de barras de 9 metros (Autor, 2022)

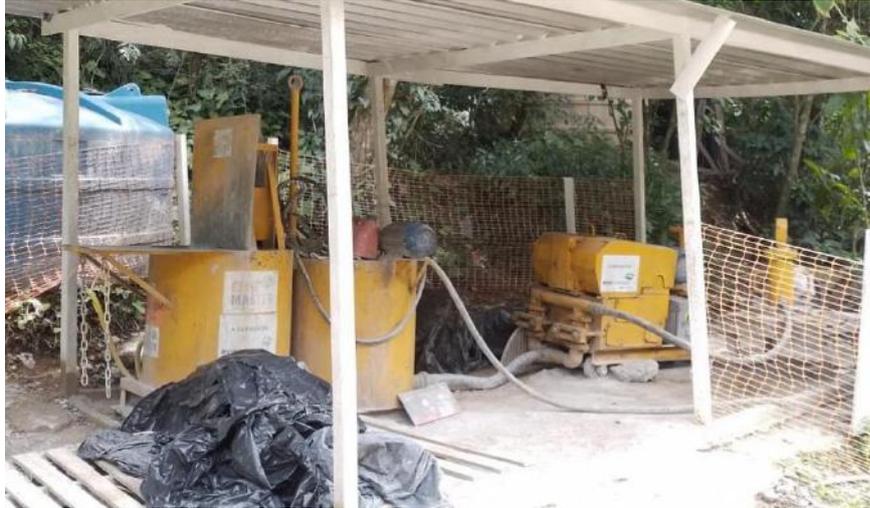
Para garantir que a calda chegasse no topo do talude, fez-se uso de uma bomba de injeção do tipo geomaq, conectada a um misturador, que possuía um sistema de pressão regulado com limites entre 2 e 6 bar. Eram necessários dois colaboradores para o manuseio do equipamento, sendo um para realizar a mistura dos insumos e outro para controlar a pressão durante o bombeamento. Na Figura 3.31 vê-se o equipamento mencionado, com o misturador a esquerda e a bomba a direita.

Figura 3.31 Equipamento de injeção (Autor, 2023)

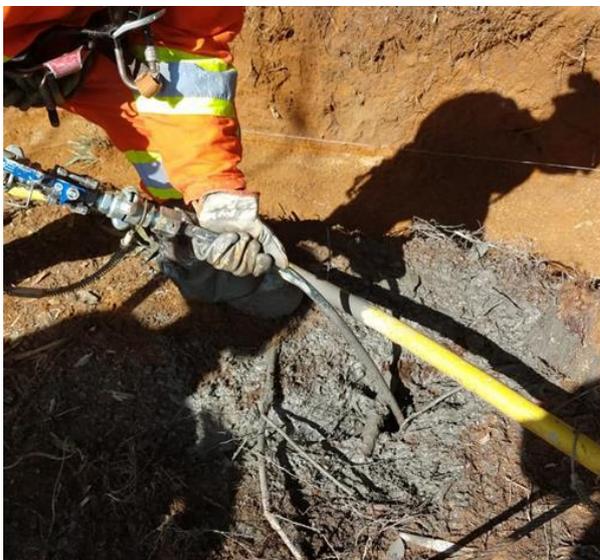
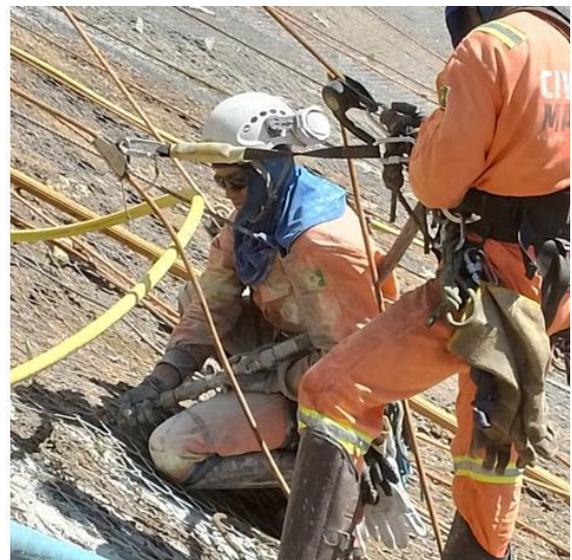
A calda de cimento era conduzida até o local de aplicação por uma mangueira de alta pressão com diâmetro de 1", acoplada no terminal de saída do regulador de pressão da bomba. Na outra extremidade da mangueira, o colaborador posicionava o bico de injeção dentro da mangueira de borracha amarrada na barra de aço e o furo era preenchido de forma ascendente, tendo o processo interrompido à medida que a calda atingisse a boca do furo. Devido a presença de fendas no terreno, era normal que a calda recuasse por gravidade para dentro do furo, sendo necessário uma reinjeção após algumas horas. Em determinados momentos, os furos foram injetados após a instalação de tela do sistema, por motivos de planejamento e medição de produção. A Figura 3.32 mostra a atividade descrita sendo executada.

Figura 3.32 Injeção de furo com calda de cimento (Autor, 2023)

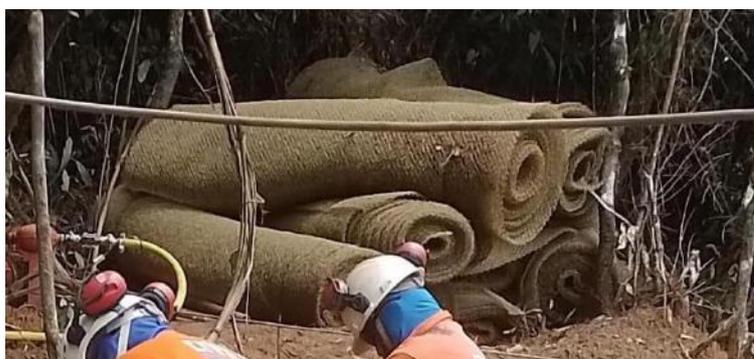
Para facilitar o transporte da manta e sua instalação, cortou-se cada rolo pela metade, gerando dois novos rolos com dimensões de 2m x 20m, que eram levados para o talude por meio da tirolesa ou de forma manual, em equipes de duas pessoas. Esses rolos eram armazenados no topo do talude até o momento da instalação, conforme mostra a Figura 3.33.

Figura 3.33 Rolos de manta armazenados no talude (Autor, 2023)

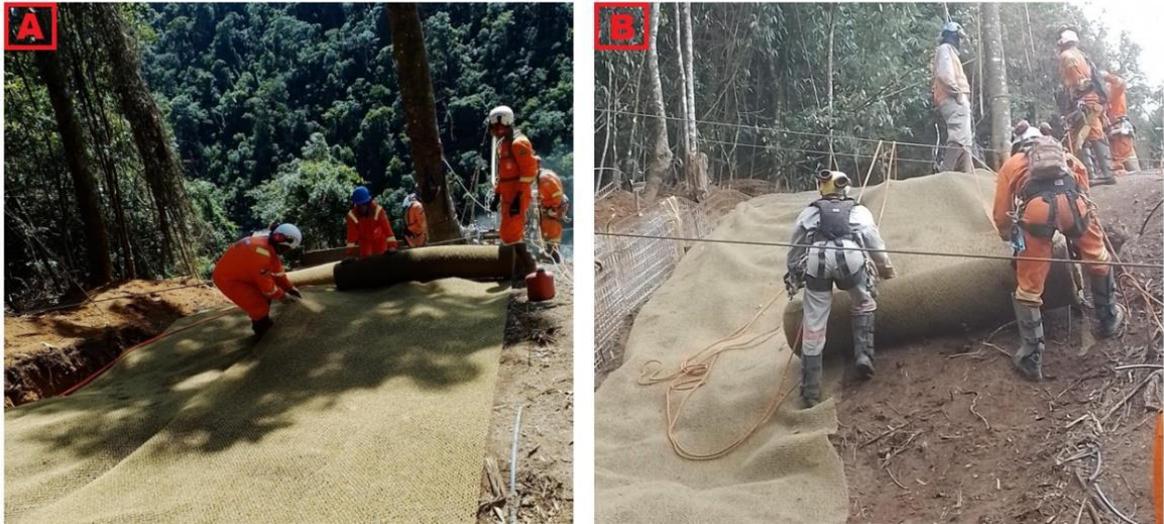
A instalação da geomanta na Área 0 foi feita em dois sentidos, devido a configuração do terreno naquela área, sendo um em direção a crista do talude e outro em direção a DAD01. Inicialmente, posicionava-se uma das extremidades da largura do rolo dentro da CPC e uma extremidade do comprimento dentro da DAD02, de forma que a manta ficasse presa após a concretagem dos canais. Feito isso, rolava-se a manta verticalmente até a crista do talude, conforme mostrado na Figura 3.34 (A), deixando um transpasse de 15cm entre cada rolo, em todos os lados, e fazendo a amarração com pequenos pedaços de corda. Esse processo se repetiu ao longo do topo do talude até a metade da área, local onde o sentido de aplicação da manta foi alterado. A partir desse ponto, a instalação da manta seguiu em direção a DAD1, como mostrado na Figura 3.34 (B), deixando uma das extremidades dentro da CPC e fazendo as amarrações nos transpasses.

Figura 3.34 Instalação de geomanta TECMAT na Área 0 (Autor, 2023)

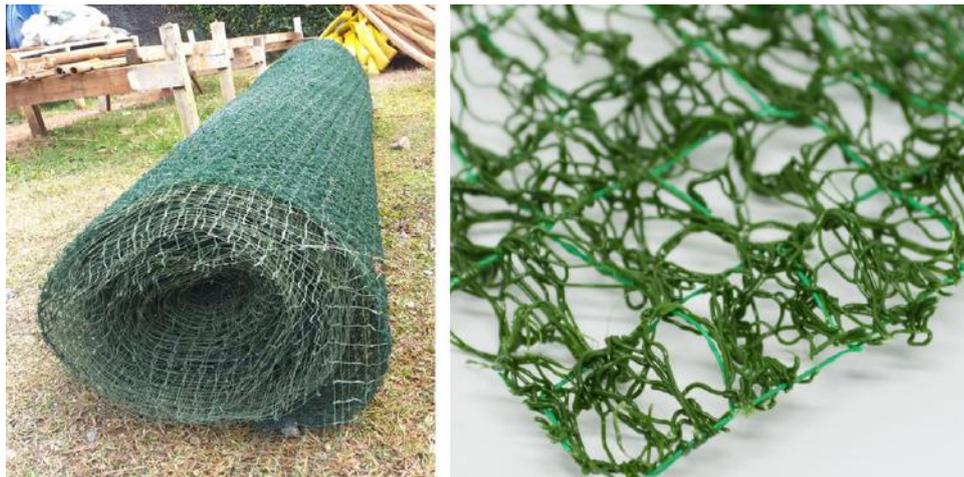
Para a Área 4, a geomanta utilizada foi a MACMAT® R3 da Maccaferri, composta por fibras poliméricas reforçadas com uma geogrelha sintética, como mostra a Figura 3.35, e com dimensões de 2m x 50m. A instalação seguiu apenas um sentido, iniciando no primeiro canal intermediário (CPI1) e finalizando no segundo canal (CPI2), mantendo-se o processo executivo já descrito anteriormente.

Figura 3.35 Detalhes da geomanta MACMAT R3 (Autor, 2023 / MACCAFERRI)

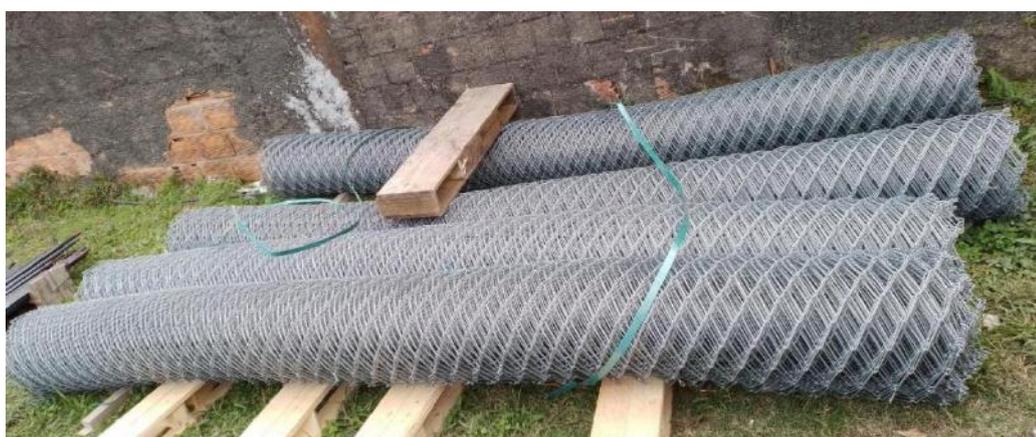
Para o talude em estudo, fez-se a opção, em projeto, pela tela metálica de alta resistência do tipo TECCO G65/3, mostrada na Figura 3.36, que serviria como proteção contra possíveis rolamentos de blocos e como armação do concreto projetado. A malha dessa tela era composta por gomos com 65mm de diâmetro inscrito e arames de aço de alta resistência com 3mm de espessura, capazes de resistir a esforços de tração de 1770 N/mm². A Tabela 3.6 apresenta as características dos rolos da tela metálica utilizada.

Figura 3.36 Tela TECCO G65/3 (Autor, 2023)

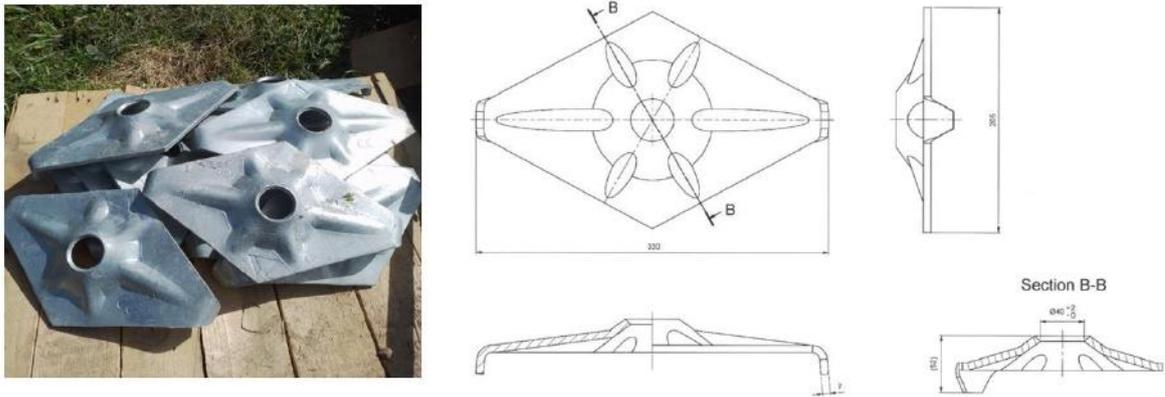
Para compor o sistema da tela metálica, utilizou-se a placa do tipo Spike Plate P33/40N fabricada com aço S355J, que possui dimensões de 330mm x 205mm e um orifício no centro com 40mm de diâmetro. As extremidades da maior dimensão da placa possuem dobras que funcionam como garras para aumentar a fixação da peça no terreno. A Figura 3.37 mostra a placa utilizada na obra e suas características de acordo com arquivo técnico da fabricante.

Figura 3.37 Placa Spike Plate P33/40N (Autor, 2023 / GEOBRUGG)

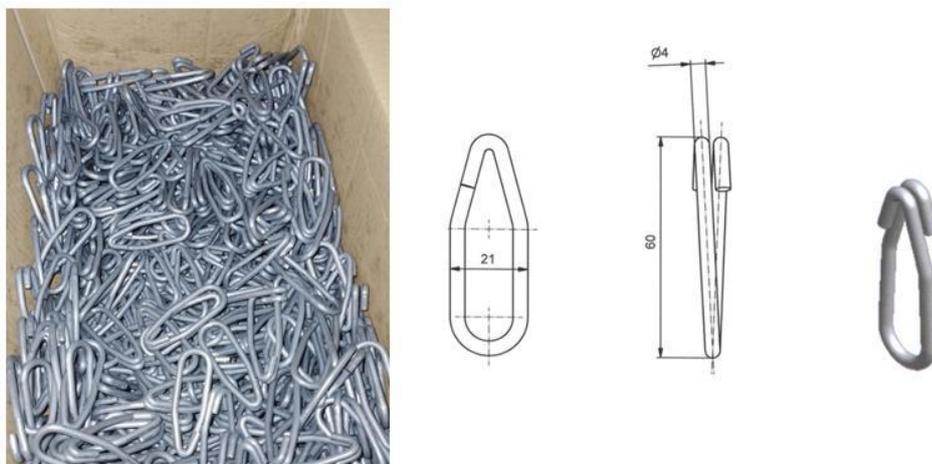
Os rolos de tela instalados eram conectados entre si com clips do Tipo T3, apresentados na Figura 3.38, sem a necessidade de transpasse entre os panos, tanto na vertical quanto na horizontal. Os clips possuíam 60mm de comprimento e 4mm de espessura.

Figura 3.38 Clips de conexão T3 (Autor, 2023 / GEOBRUGG)

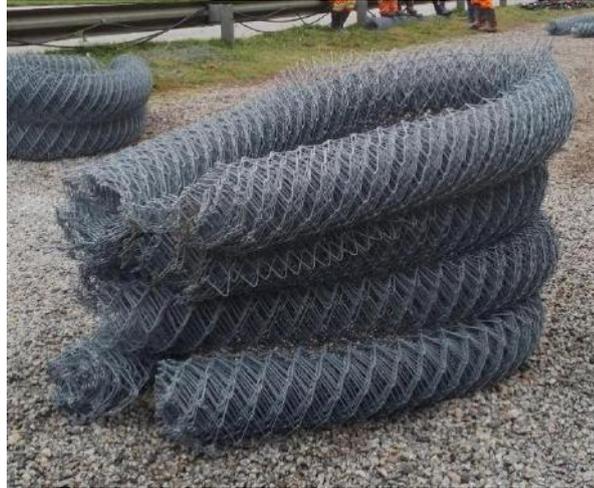
Figura 3.39 Telas cortadas e dobradas para transporte (Autor, 2023)

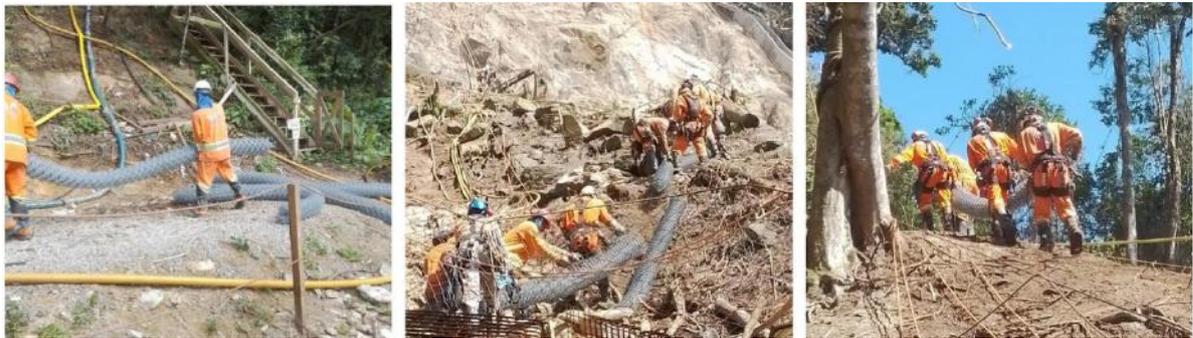
De acordo com o projeto elaborado, todas as áreas do talude receberiam instalação da tela metálica, sendo que nas áreas 0 e 4 a aplicação seria por cima da geomanta e nas demais áreas seria diretamente no terreno. O processo executivo de instalação era baseado nos manuais da Geobrugg e na instrução de trabalho IT-GEO-22 da empresa. A primeira etapa da atividade foi o corte e dobra dos rolos de tela em comprimentos menores com dimensões de 3,9m x 10m, conforme mostra a Figura 3.39, para facilitar no transporte do material e na sua instalação. Para levar os rolos até o topo do talude fez-se uso da tirolesa posicionada na metade do talude, enquanto para as áreas mais abaixo o transporte foi feito de forma manual. A Figura 3.40 contém alguns momentos de transporte de tela para o talude.

Figura 3.40 Transporte de tela para instalação (Autor, 2023)

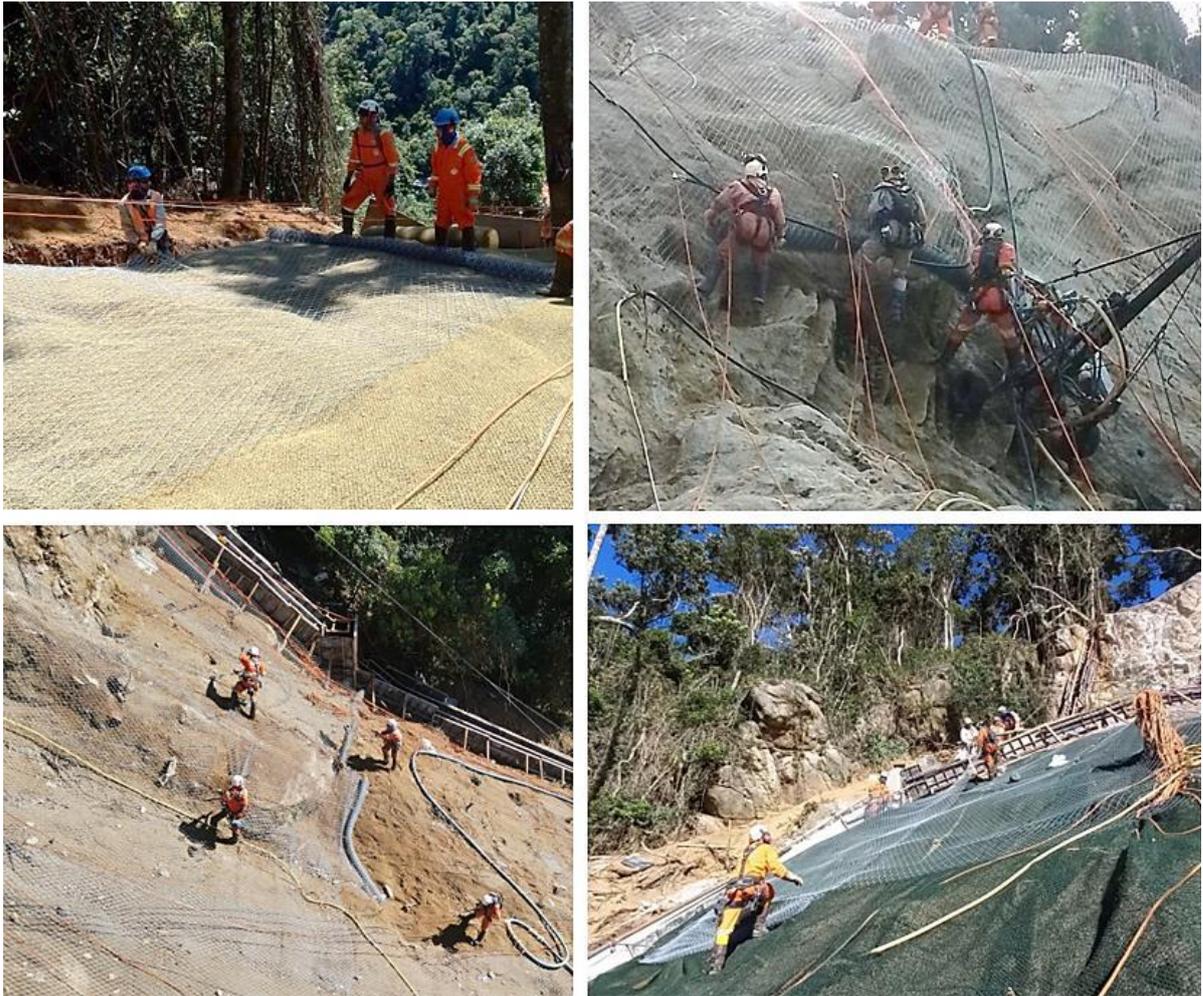
Para a etapa da instalação, seguiu-se o sentido descendente do talude, ou seja, partindo da crista até o pé do talude. Devido a presença das estruturas de drenagem no contorno das áreas, os rolos de tela foram posicionados com as extremidades no interior dessas estruturas, proporcionando uma fixação após a concretagem dos canais. De forma gradativa, os demais panos de tela foram sendo instalados, fazendo o grampeamento com clips T3 em cada ponto de união e posicionando as barras de aço, previamente instaladas, nos vazios das malhas. A Figura 3.41 apresenta a processo de instalação de tela em algumas áreas do talude.

Figura 3.41 Instalação de tela TECCO (Montagem Autor, 2023)

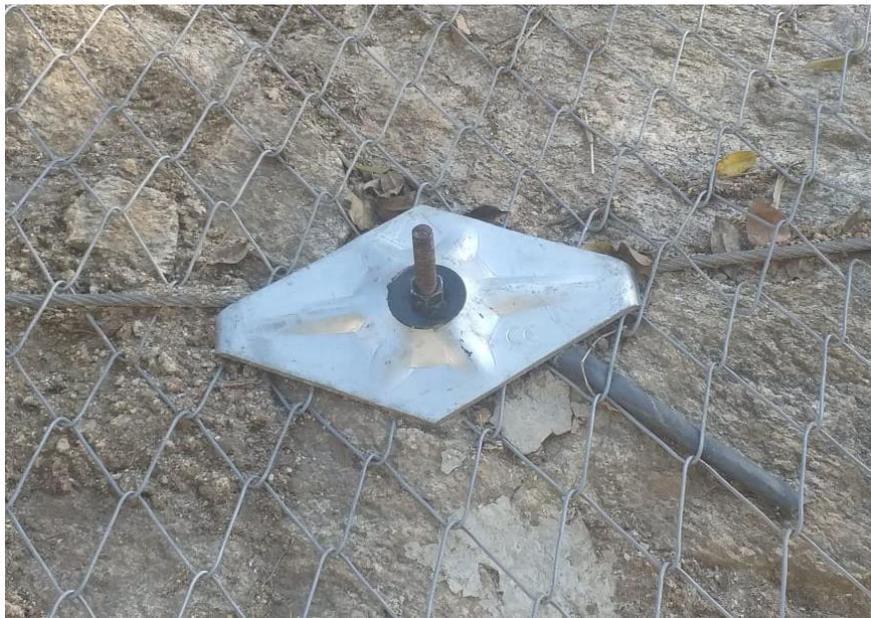
Devido ao diâmetro dos orifícios da Spike Plate utilizada, teve-se que fazer o uso de porcas e arruelas para que a conexão barra/placa fosse eficiente, com o correto travamento e eliminando uma possível movimentação das placas. Após a colocação das porcas, fazia-se o

A Figura 3.42 mostra detalhe do sistema porca-arruela instalado para fixar a placa em uma barra no talude.

Figura 3.42 Porca e arruela instaladas em conjunto com a placa Spike Plate

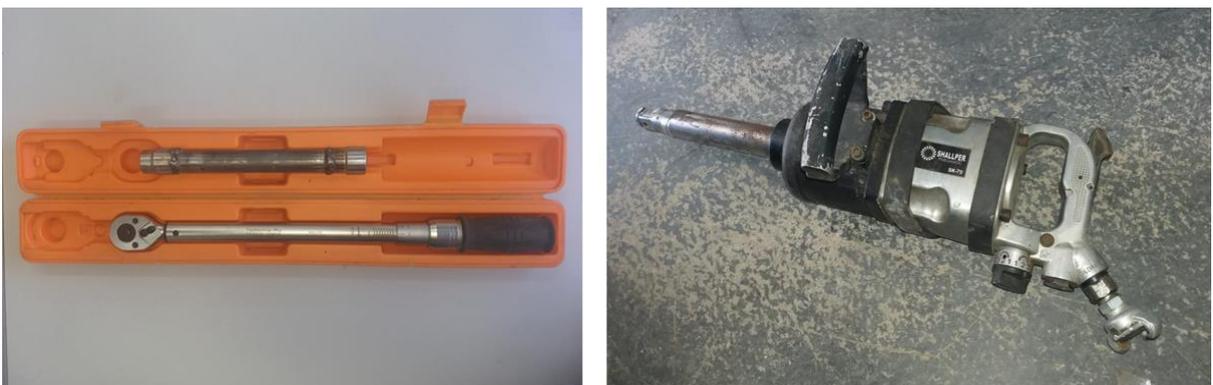
torqueamento do conjunto com auxílio de uma torqueadeira pneumática para as barras de 25mm e de um torquímetro de estalo para as barras de 16mm. Essa opção de uso se deu por motivos de diâmetros dos componentes de acoplamento que se encontravam na obra. Baseando-se nas especificações de projeto, o processo de torqueamento deveria ser executado com, no mínimo, 200 N.m, em ambos os diâmetros de barras, para promover o correto tensionamento da malha de tela contra o talude.

A Figura 3.43 mostra os equipamentos de aplicação de torque utilizado para as barras de 16 mm, a esquerda, e 25 mm, a direita.

Figura 3.43 Torquímetro de estalo a esquerda e torqueadeira pneumática a direita (Autor, 2023)

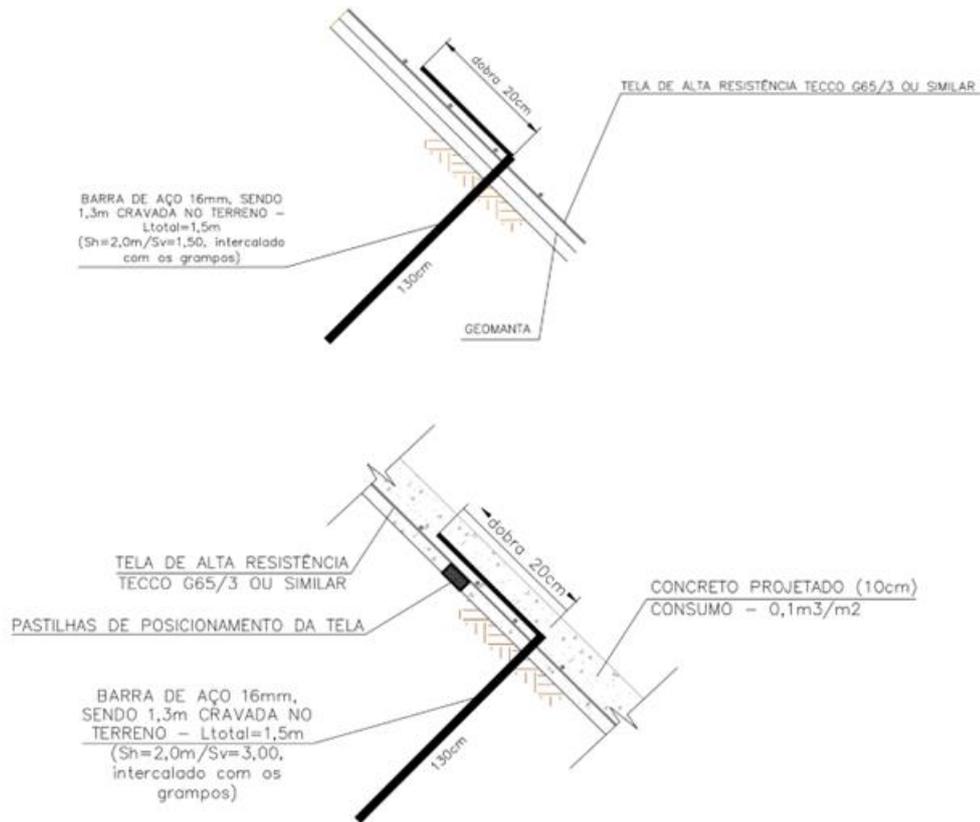
Baseado no projeto, as áreas que receberiam a geomanta e o paramento em concreto projetado tinham barras dobradas de 16mm de espessura e 1,5m de comprimento total cravadas no terreno. De acordo com os detalhes dos projetos, apresentados na Figura 3.44, as barras foram cravadas de maneira intercalada com os grampos do sistema e deixando todo o comprimento abaixo da dobra para dentro do talude.

Figura 3.44 Detalhe das barras cravadas nas áreas com geomanta e concreto projetado (Adaptado CRT, 2022)

Nas áreas 0 e 4, as barras foram cravadas após o tensionamento das placas e dos cabos, de modo a melhorar o faceamento do conjunto manta/tela com o talude. Já nas áreas 1 e 2, o cravamento foi realizado após a conformação da tela e antes da aplicação do concreto projetado, a fim de garantir o total contato do concreto com o solo.

Em todas as áreas citadas, a atividade foi executada posicionando a barra no local e efetuando golpes com uma marreta no ponto de dobra da barra, evitando que o trecho menor após a dobra ficasse danificado e garantindo a total inserção da barra no terreno.

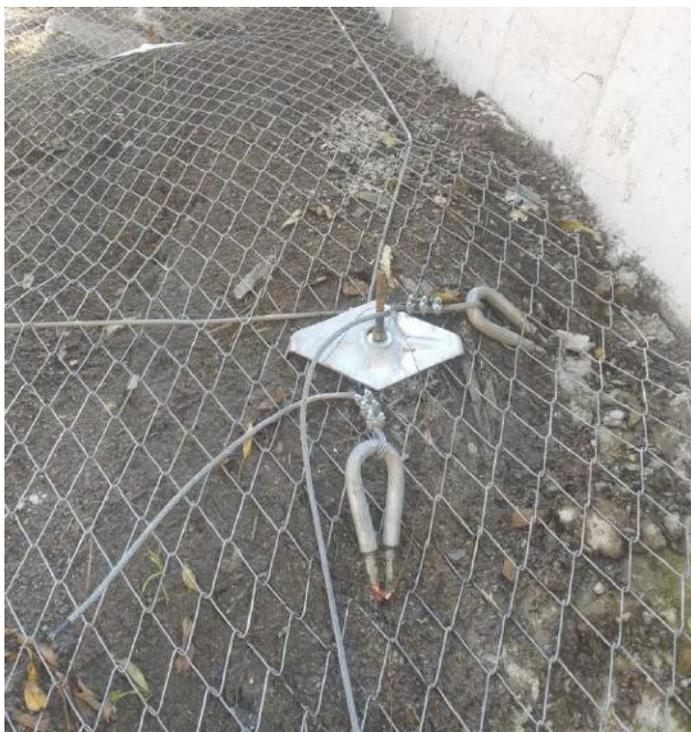
De acordo com as especificações técnicas do fabricante, para essa espessura de cabo deveriam ser utilizados no mínimo 3 clips para cabo de aço nas extremidades de amarração, que foram dispostos conforme Figura 3.45.

Figura 3.45 Detalhe dos cabos de contorno instalados nas cordoalhas com amarração de 3 clips (Autor, 2023)

A etapa de instalação de tela metálica foi finalizada com o posicionamento dos cabos de contorno feitos com aço de 10mm de espessura, que eram atados às placas situadas no perímetro da malha e fixados nas ancoragens de cabo espiral. Para garantir um correto

tensionamento dos cabos, essas ancoragens foram espaçadas a cada 30 m, tanto no sentido vertical como no horizontal.

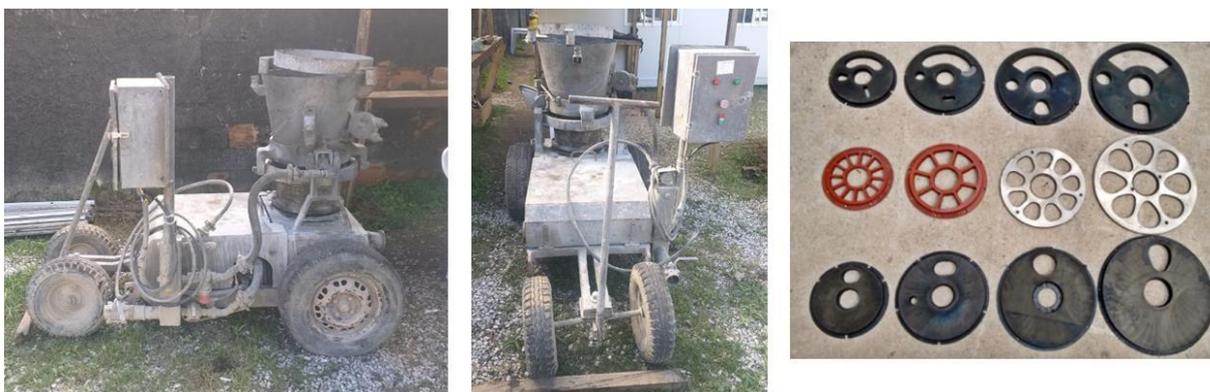
Por se tratar de projeção via seca, fez-se uso da bomba de concreto do tipo CP6, com mangotes flexíveis de 3” de diâmetro e 20m de comprimento. Essa bomba, além de ser alimentada com energia elétrica para seu funcionamento, também utilizava um compressor de ar para bombear o concreto com pressão até o bico de projeção. Destaca-se que esse modelo de bomba utiliza discos de borracha e aço no seu interior, que precisavam ser trocados regularmente para evitar o escape de material e otimizar o bombeamento. O conjunto possui um bico projetor com registro para água, permitindo a mistura da água com o agregado em seu interior.

A Figura 3.46 mostra a referida bomba usada na obra, além dos discos de borracha e aço que eram trocados regularmente.

Figura 3.46 Bomba de concreto CP6 e discos passíveis de troca (Autor, 2023 / CPB)

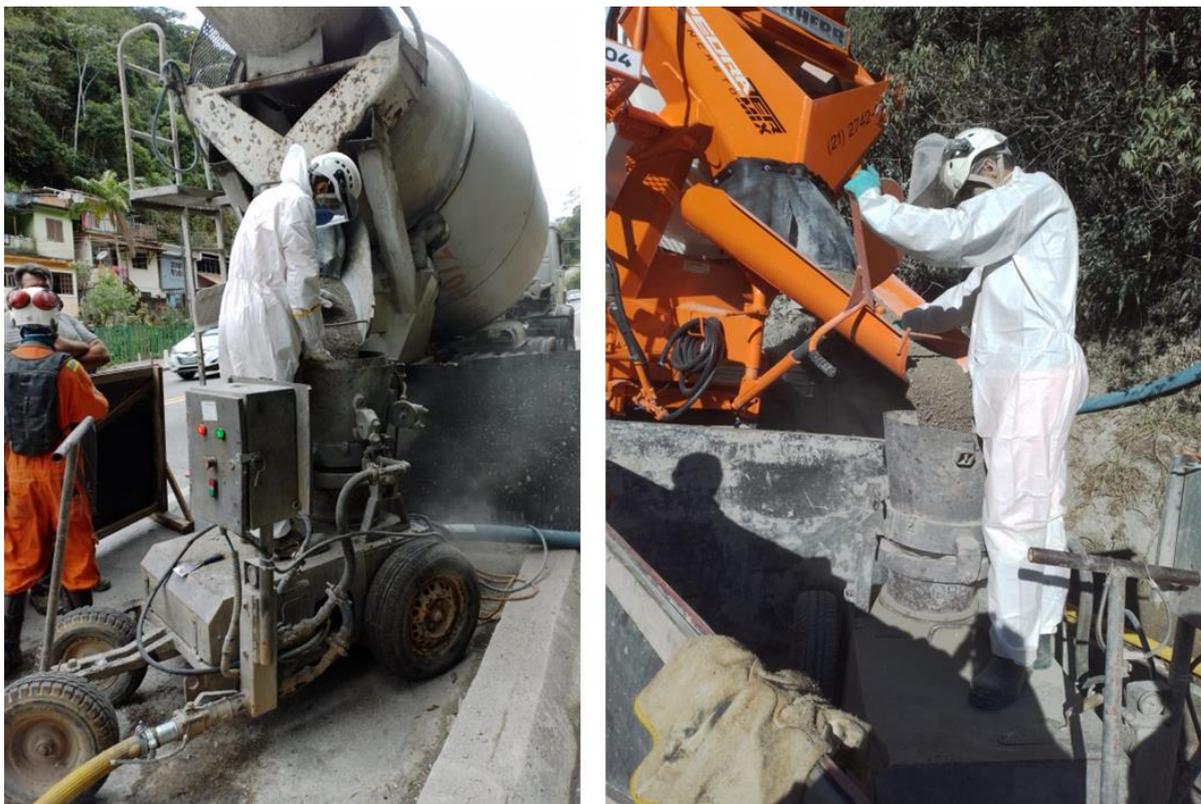
Para a aplicação do concreto projetado, posicionava-se a bomba CP6 no pé do talude, próxima ao caminhão, ao compressor de ar e ao gerador. O caminhão betoneira estacionava com a bica do balão voltada para o compartimento de recebimento da bomba, de forma que um colaborador pudesse direcionar os agregados para dentro da CP6, conforme mostra a Figura 3.47.

Figura 3.47 Colaborador despejando concreto no tambor da CP6 (Autor, 2023)

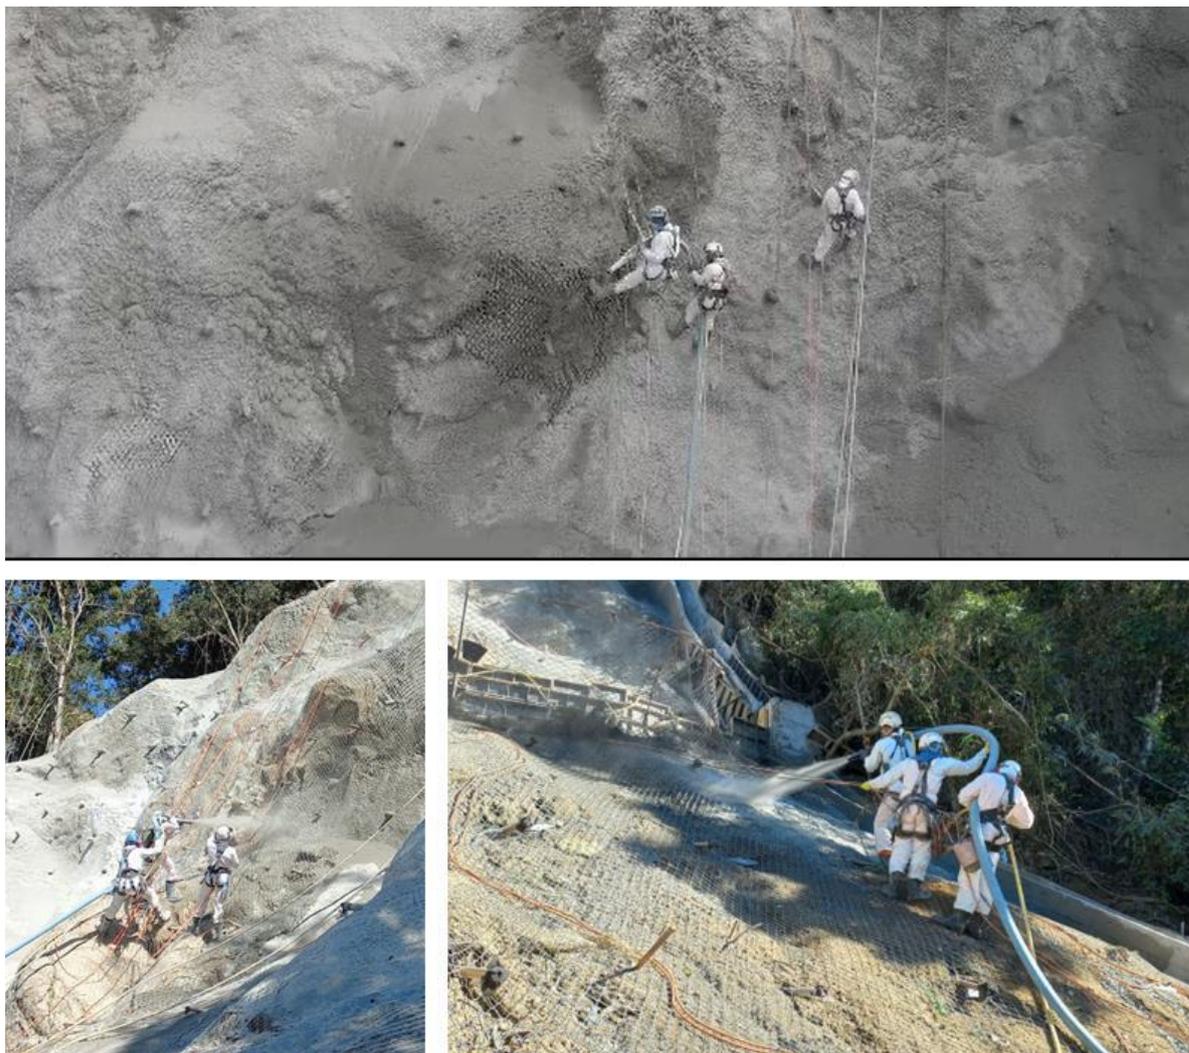
A Figura 3.48 mostra detalhes da execução do processo de aplicação do concreto projetado nas áreas 1 e 2 do talude.

Figura 3.48 Aplicação de concreto projetado (Autor, 2023)

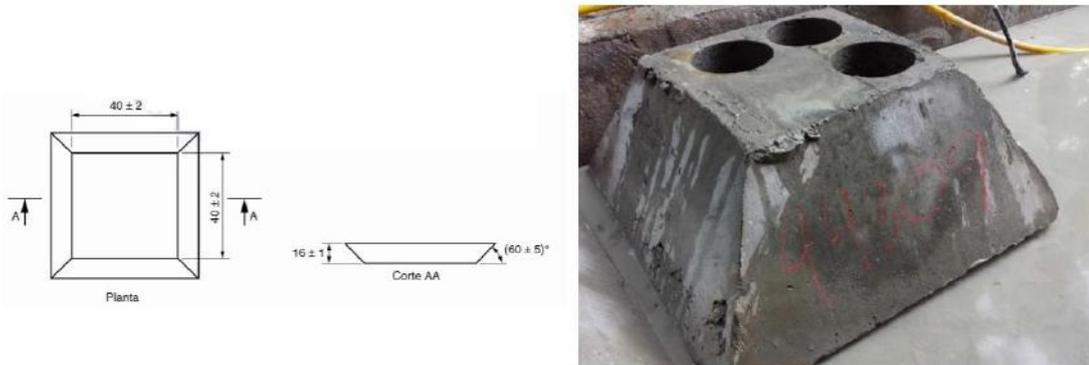
Segundo a NBR 13070, para extração dos corpos de prova era necessária a moldagem de uma placa de concreto em uma fôrma de madeira com dimensões específicas. A fôrma era posicionada em um local próximo a aplicação do concreto, de modo que seu enchimento fosse feito com o mesmo procedimento e inclinação da projeção do material no talude. A quantidade de testemunhos para ensaio foi adotada de acordo com as orientações de volume presentes no documento normativo, sendo: 5 placas ao todo e 4 corpos de prova (CPs) por placa. Após a moldagem, as placas foram identificadas e enviadas para laboratório, onde seria realizada a

extração dos 4 CPs com uma extratora adequada e, posteriormente, o ensaio para se obter a resistência a compressão.

A Figura 3.49 apresenta os detalhes da fôrma (dimensões em centímetro) a ser utilizada, além de uma das placas de concreto fabricada com furos referentes a 3 CP's (dos 4 CP's necessários) já extraídos com a extratora.

Figura 3.49 Fôrma e placa para extração de CPs de concreto projetado (Adaptada da NBR 13070 / Arquivo Civil Master)

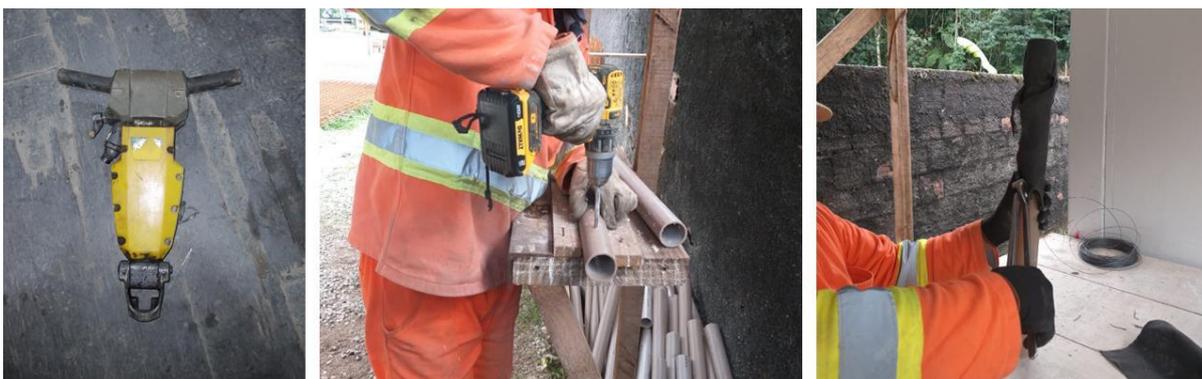
Com base no projeto, os drenos foram fabricados com tubos de PVC de 50mm de diâmetro cortados com 60cm de comprimento, contendo furos em metade do seu comprimento e uma bolsa drenante, preenchida com brita e envolta com material geotêxtil. A instalação dos barbacãs foi feita de forma manual nas áreas 1 e 2, posicionando-os dentro de furos de 64cm de diâmetro e 30cm de profundidade, realizados no talude com martelo pneumático do tipo RH, e de forma intercalada com os grampos do sistema. Além disso, a boca do dreno foi coberta com bidim para evitar o entupimento no momento da aplicação do concreto projetado. A Figura 3.50 mostra a RH utilizada na perfuração do talude e o processo de fabricação dos drenos.

Figura 3.50 Martelo RH e fabricação dos drenos (Autor, 2023)

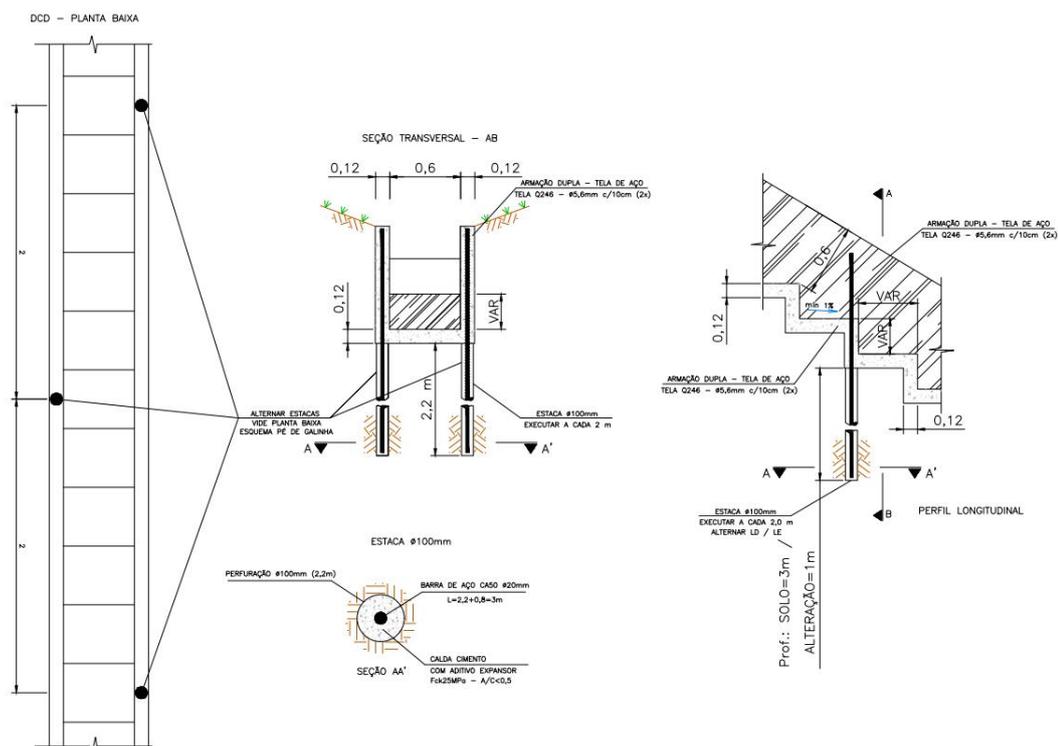
De acordo com o projeto, tanto as DADs quanto a CPC possuíam as mesmas características e seções, diferindo apenas na quantidade e dimensões dos degraus, que seriam adaptados em campo. Como forma de aumentar a segurança e fixação dessas estruturas, fez-se a ancoragem das paredes no terreno por meio de estacas. Essas estacas eram compostas por barras de aço CA50, com 3m de comprimento e 20mm de diâmetro, instaladas em furos de 100mm intercalados e injetadas com calda de cimento. A armadura das DADs foi feita com tela dupla do tipo Q246, formada por barras de 5,6mm de diâmetro soldadas entre si com um espaçamento de 10cm. A Figura 3.51 mostra os detalhes do projeto das escadas.

Figura 3.51 Detalhe típico do projeto das DADs e da CPC (CRT, 2022)

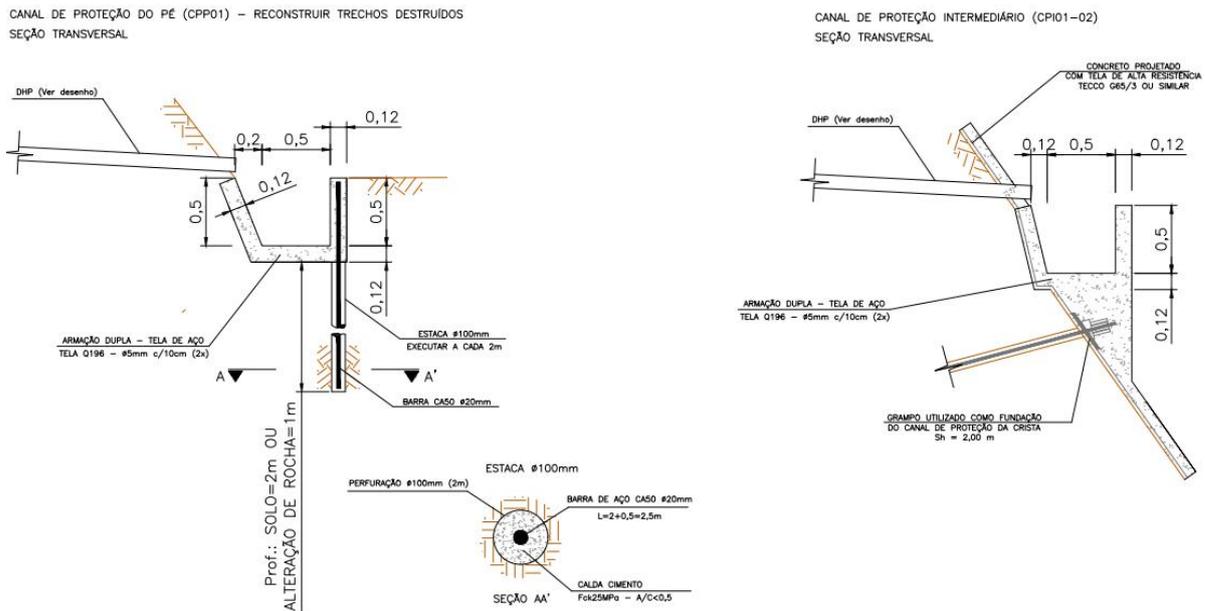
Para os canais de proteção intermediários e para o canal do pé, fez-se o projeto em formato de canaletas, sem a necessidade de degraus, e adotou-se a armadura em tela dupla do tipo Q196, composta por barras de 5mm de diâmetro. Embora o dimensionamento dos CPIs e do CPP tenha sido feito corretamente, alguns aspectos executivos e de detalhamento, que serão explicados mais a frente, inviabilizaram a implementação do projeto. Sendo assim, fez-se a sugestão, posteriormente aceita, da utilização de muretas ancoradas para substituir as canaletas intermediárias e de pé, mantendo as dimensões de parede do projeto inicial e a armadura em tela dupla. A Figura 3.52 apresenta o projeto inicial das canaletas que não foi implementado.

Figura 3.52 Detalhe típico do projeto inicial das canaletas (CRT, 2022)

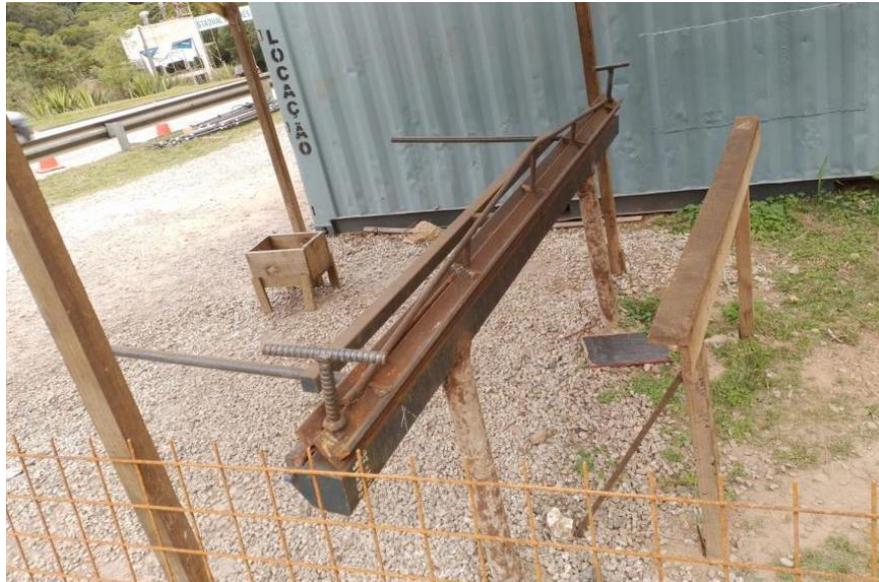
O início do processo se dava com o corte e dobra das telas. Cada tela era cortada com dimensões de 2,45m x 2,45m e depois dobradas, com auxílio da dobradeira mostrada na Figura 3.53, em formato de U.

Figura 3.53 Dobradeira utilizada para dobrar as telas (Autor, 2023)

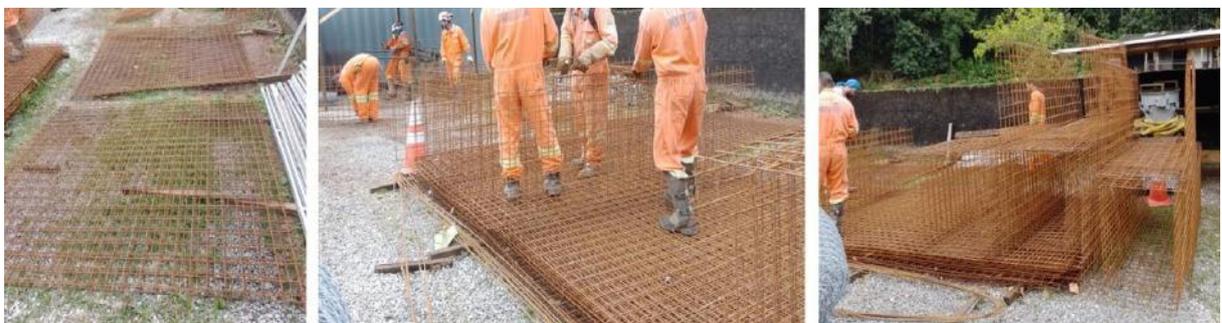
Como o projeto pedia armação dupla, dobravam-se duas peças em formato de U para sobrepor uma na outra, deixando um espaçamento de 3cm entre elas. Após a dobra dessas duas peças, fazia-se a montagem dos módulos de armadura. Além dos módulos, fazia-se o corte e dobra dos degraus, que eram feitos independentes dos canais e instalados em campo após o posicionamento dos módulos. A Figura 3.54 mostra o processo de montagem dos módulos.

Figura 3.54 Montagem de módulos de armadura (Autor, 2023)

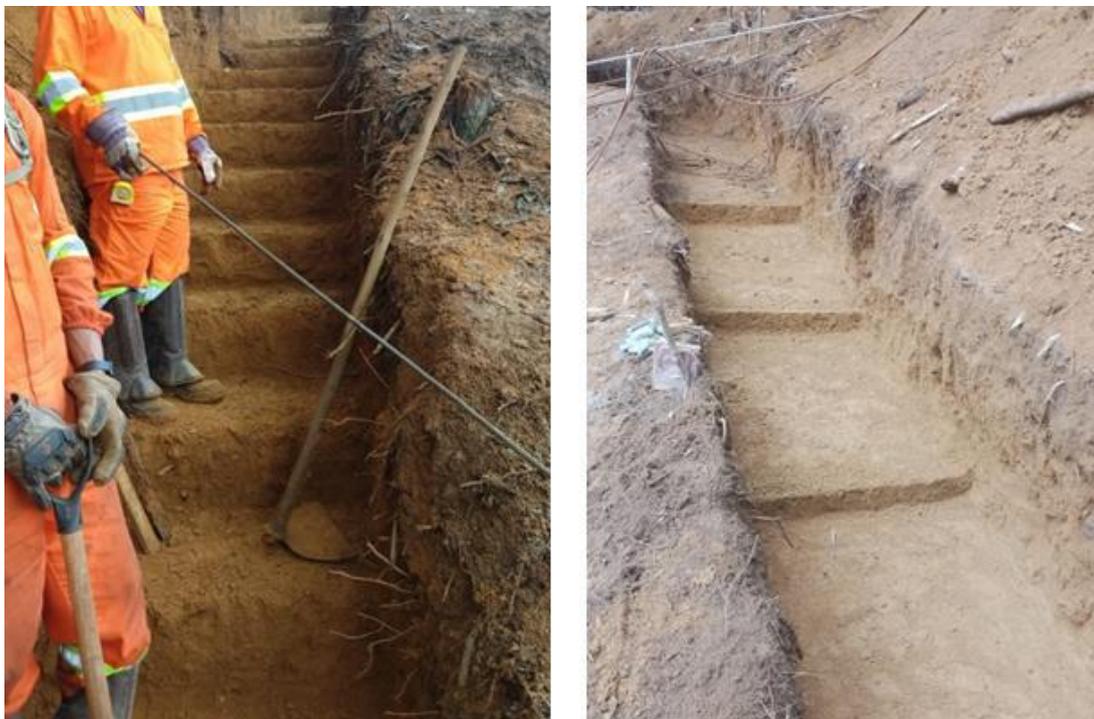
A execução da drenagem em campo iniciou-se com o serviço de escavação manual do talude nos locais onde predominava solo. O primeiro trecho escavado foi o da canaleta de crista na Área 0, que diferentemente das demais estruturas, teve a escavação executada em degraus, conforme mostra a Figura 3.55.

Figura 3.55 Escavação do CPC (Autor, 2023)

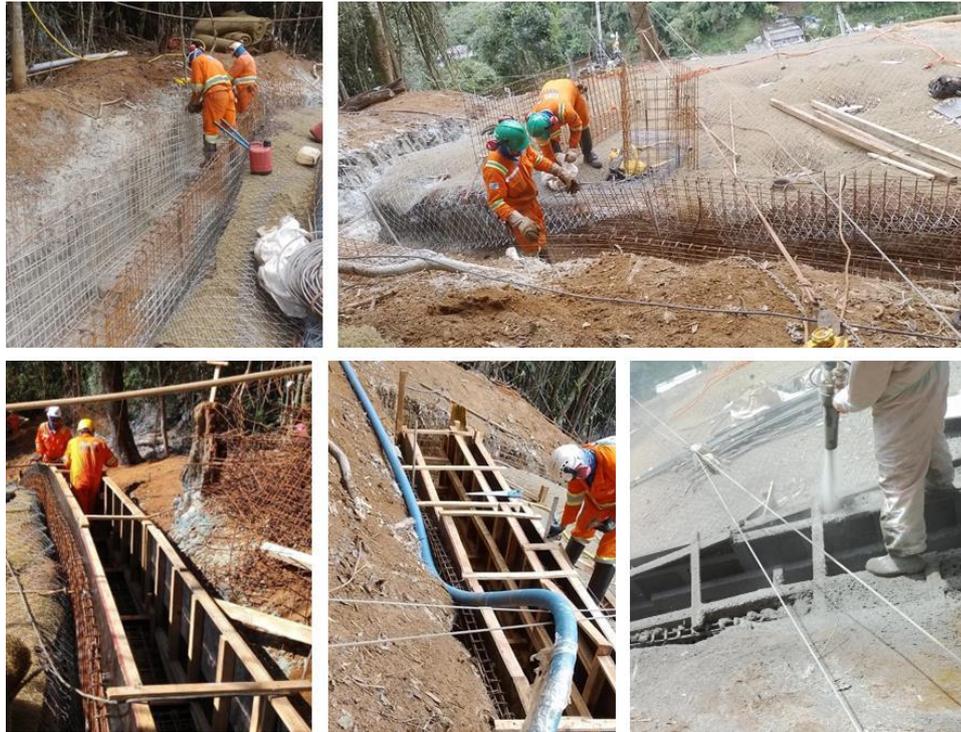
Feita a escavação, realizou-se a perfuração dos furos de estacas, seguidos da instalação das barras e da injeção com calda de cimento. No caso da CPC, a armadura foi montada em campo, sem o processo de corte e dobra no canteiro, com as juntas de dilatação a cada 10m e inserindo as barras de ancoragem nas paredes. Também foi o único canal do sistema de drenagem que teve a fôrma em madeirite tanto internamente quanto externamente. Após a instalação da fôrma, seguiu-se para a concretagem do canal. Por estar presente no topo do talude, a opção mais viável para a execução do concreto foi utilizando o projeto por via seca, seguindo o mesmo procedimento do concreto projetado da contenção e as mesmas características do concreto. A Figura 3.56 apresenta etapas da execução do canal de proteção de crista.

Figura 3.56 Execução do CPC (Autor, 2023)

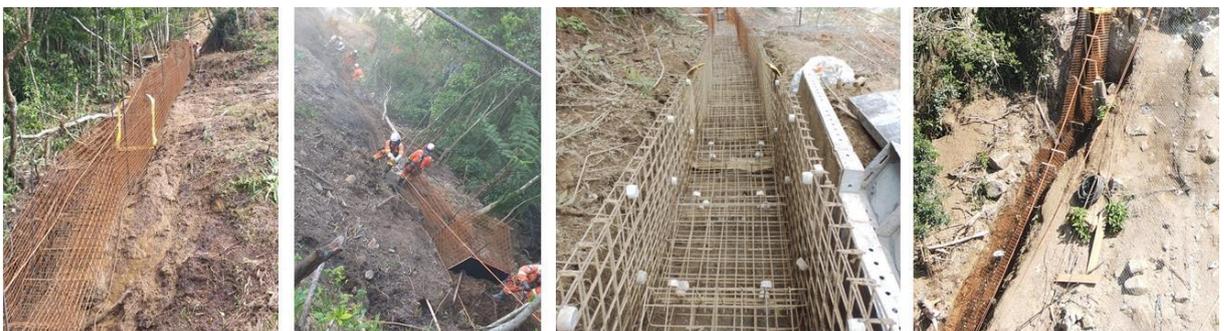
Por questões de execução, optou-se por iniciar as atividades pela DAD02, visto que a escavação na DAD01 exigia mais esforço e tempo. Ao chegar um pouco abaixo da metade do talude, a escavação foi interrompida pois o terreno passou a ser apenas rocha, impossibilitando a aberturas das valas e culminando na opção de drenagens aéreas, ou seja, apoiadas, mas não enterradas no talude. Sendo assim, a equipe de escavação foi deslocada para a DAD01 e os serviços passaram a ser executados simultaneamente nas duas DADs, porém com a 02 iniciando a perfuração das estacas e a instalação dos módulos de armadura. A Figura 3.57 apresenta alguns detalhes da etapa de instalação dos módulos.

Figura 3.57 Módulos de armadura instalados nas DADs (Autor, 2023)
