UNIVERSIDADE FEDERAL DO RIO DE JANEIRO
CAMPUS UFRJ - MACAÉ - PROF. ALOÍSIO TEIXEIRA
CURSO DE ENGENHARIA CIVIL

**SISTEMAS DE CONTENÇÃO E DRENAGEM PARA OBRAS DE TALUDES:
PROCESSO EXECUTIVO DE UM TRECHO NA BR 116**

Trabalho de Conclusão de Curso de graduação submetida à Universidade Federal do Rio de Janeiro – Instituto Politécnico – UFRJ/Macaé como parte dos requisitos necessários à obtenção do grau de bacharel em Engenharia Civil.

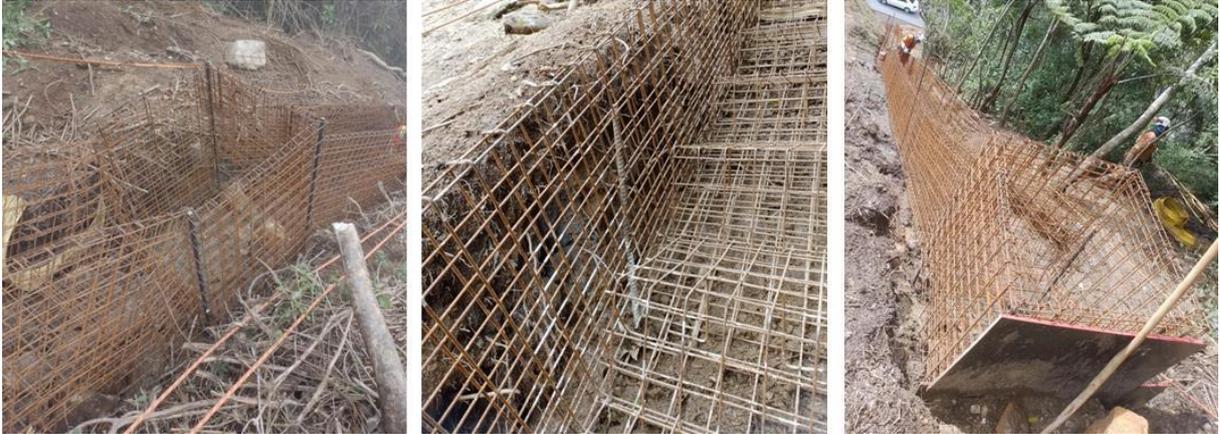
À medida que a armação das escadas avançava, posicionavam-se as barras de aço de 20mm para ancoragem das paredes e as caixas de passagem, como mostra a Figura 3.58. Em alguns casos, devido a presença de rocha, não era possível executar a perfuração completa para as barras, sendo necessário o corte da parte da barra que ficasse para cima da armadura.

Figura 3.58 Barras de ancoragem e caixas de passagem (Autor, 2023)

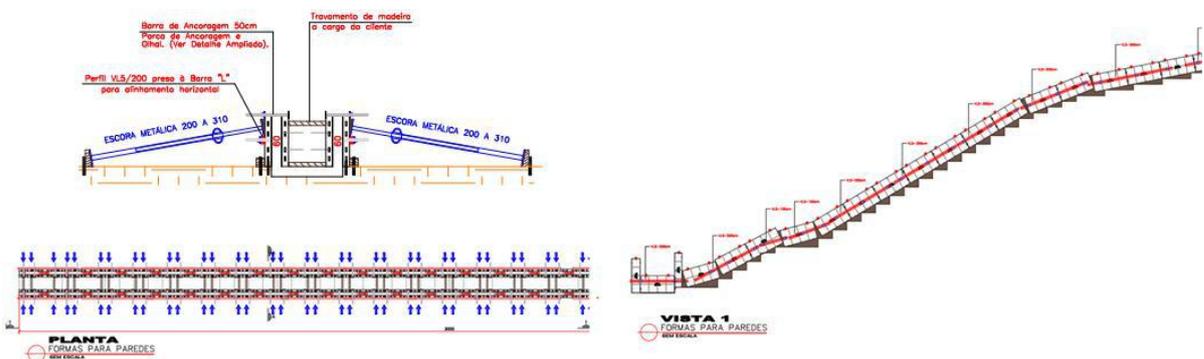
A partir das DADs, as fôrmas utilizadas passaram a ser do tipo metálica, conforme Figura 3.50, com dimensões de 120cm x 60cm, sendo utilizadas preferencialmente no lado interno dos trechos contra barranco.

Figura 3.59 Características das fôrmas metálicas (Orguel, 2023)

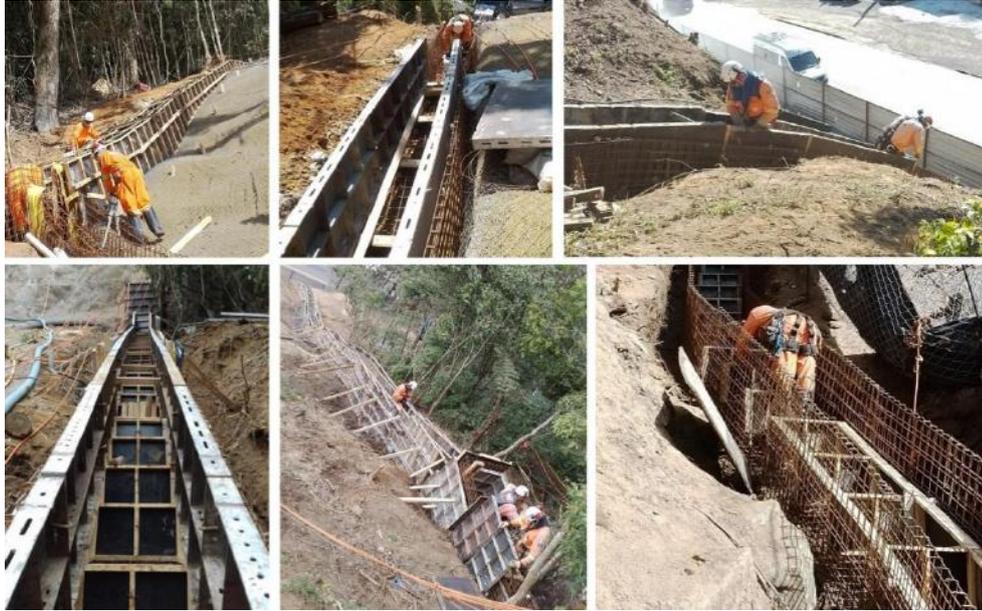
O processo de instalação dos painéis metálicos possuía maior produtividade e rapidez, uma vez que a quantidade de cortes de madeirite era menor, sendo necessário apenas para os espelhos e para fechar espaços triangulares. A Figura 3.60 mostra a instalação de fôrma em alguns trechos das descidas d'água.

Figura 3.60 Montagem de fôrmas nas descidas d'água (Autor, 2023)

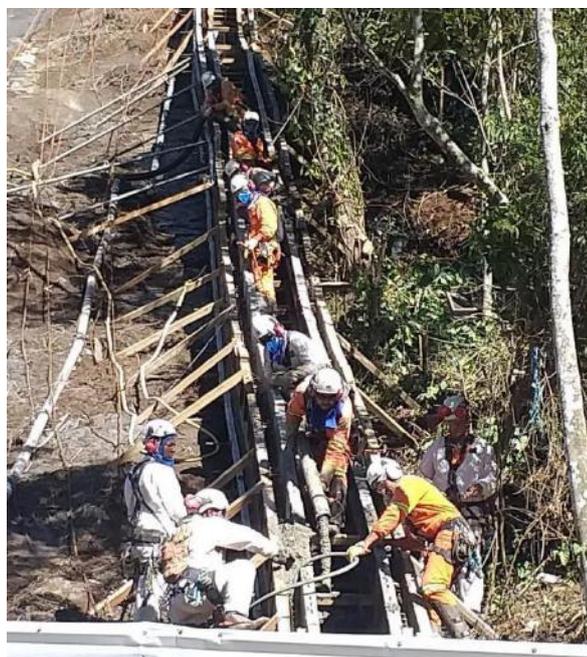
Na etapa de concretagem das DADs, a execução foi feita tanto por via seca quanto por via úmida. Nos trechos das duas DADs situados na área 0 e no paredão da área 1, fez-se necessária a utilização do projetado via seca, devido a altura e extensão da rede, seguindo o mesmo procedimento adotado na concretagem do CPC. Para os trechos iniciados na caixa do primeiro canal de proteção intermediário até o pé do talude, a opção pela concretagem por via úmida se tornou viável, com o concreto sendo lançado bombeado e não mais projetado, conforme vê-se na Figura 3.61.

Figura 3.61 Concretagem utilizando concreto úmido bombeado (Autor, 2023)

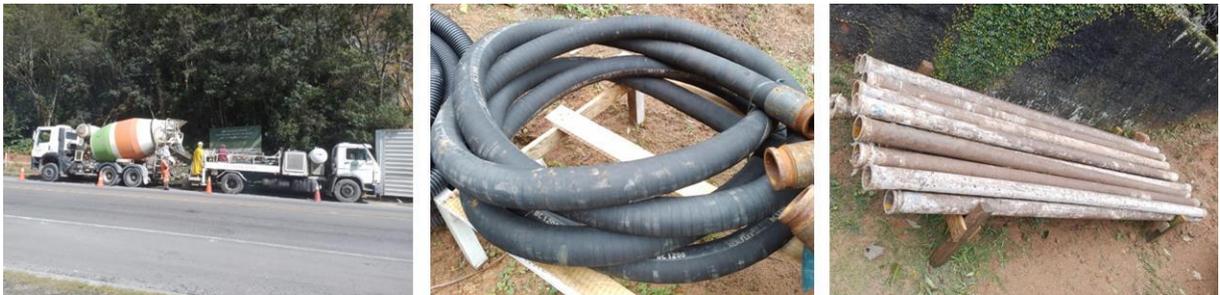
Nesse caso, manteve-se o F_{ck} de 25MPa porém com adição de água feita na usina, de forma que o slump ficasse em um intervalo de 10 ± 2 . Assim, foi possível realizar o teste de abatimento no recebimento do concreto e moldar os corpos de prova usuais, com dimensões de 10x20cm. Para o lançamento do concreto, utilizou-se uma bomba estacionária com rede de tubulação composta por tubos de ferro e mangotes flexíveis, ambos com 3” de diâmetro, como mostrado na Figura 3.62.

Figura 3.62 Bomba estacionária e componentes da rede montada (Autor, 2023)

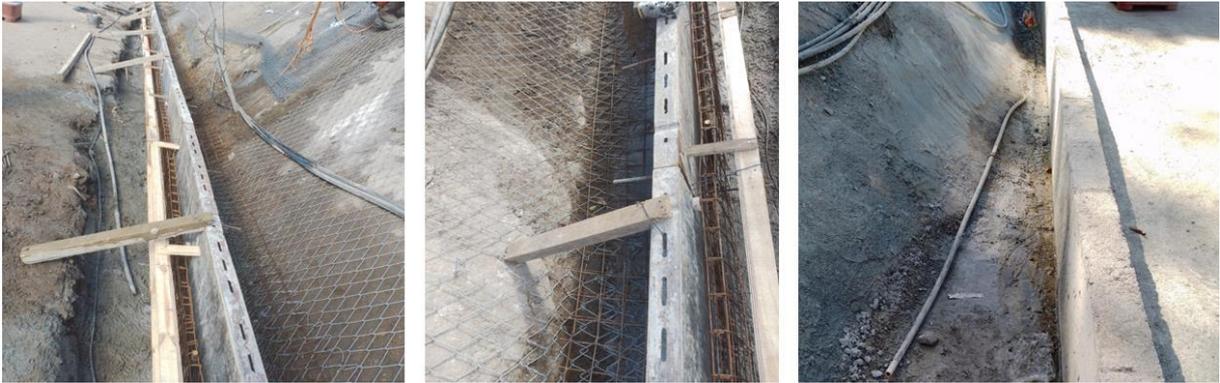
Portanto, fez-se a sugestão de execução de muretas ancoradas no talude e no chão, com paredes da mesma dimensão dos canais de proteção de projeto e compostas por armadura em tela dupla com uma extensão em tela simples que ficaria fixada na tela TECCO. Após a sugestão ser aprovada pela empresa contratante, iniciou-se o processo de montagem das muretas intermediárias do talude e, por último, a montagem da mureta de pé.

A armadura para as muretas possuía tela dupla na parede formando um retângulo com dimensões de 50cm x 7cm e a extensão em tela simples no formato de L com 40cm x 20cm, sendo o menor lado fixado na parede e o maior lado fixado na tela TECCO do talude. Para ancoragem da estrutura, foram feitos furos com 2m de comprimento para instalação de barras de 20mm intercaladas tanto na parede quanto na extensão da base. Devido a essa configuração da mureta, a montagem de fôrma era necessária apenas na parte externa, utilizando os painéis metálicos para otimizar o processo. Como estavam situadas próximas à metade do talude e no pé, pôde-se fazer a concretagem da estrutura com o sistema bombeado em via úmida, seguindo os mesmos procedimentos adotados nas DADs. A Figura 3.63 mostra a estrutura de armadura e fôrma da mureta instalada no pé, que foi reproduzida de forma semelhantes nas muretas intermediárias.

Figura 3.63 Detalhes da estrutura das muretas (Autor, 2023)

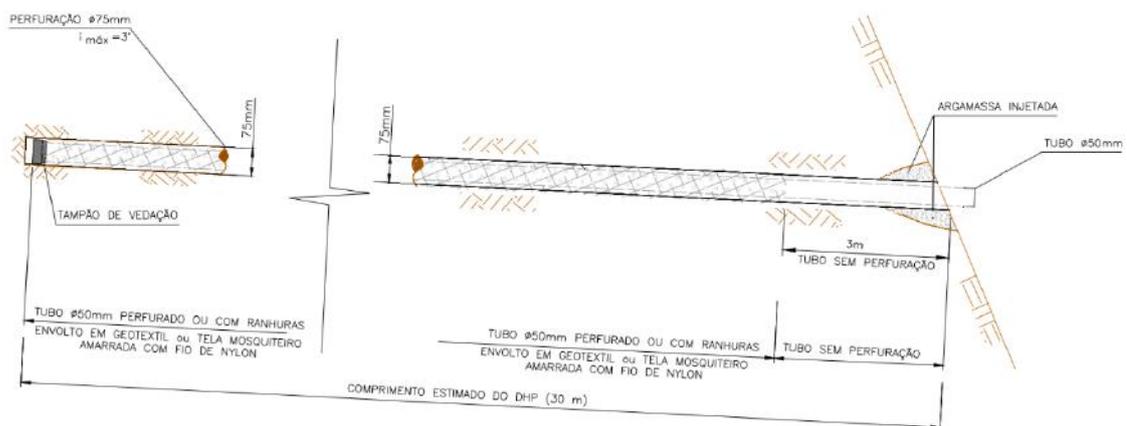
O sistema de drenagem profunda aplicada no talude era composto por drenos horizontais profundos, conhecidos como DHPs. Esses dispositivos visam proporcionar o escoamento das águas retidas no maciço, de forma a reduzir os empuxos capazes de comprometer a estabilidade do talude. Conforme o projeto, apresentado na Figura 3.64, os drenos seriam fabricados com tubos de PVC de 50mm de diâmetro e montados com 30m de comprimento, sendo a perfuração executada em uma inclinação máxima de 3° e com 75mm de diâmetro. Além disso, seu posicionamento seria feito nas áreas 1 e 2, acima dos canais intermediários, e no pé do talude.

Figura 3.64 Detalhe típico do DHP (CRT, 2022)

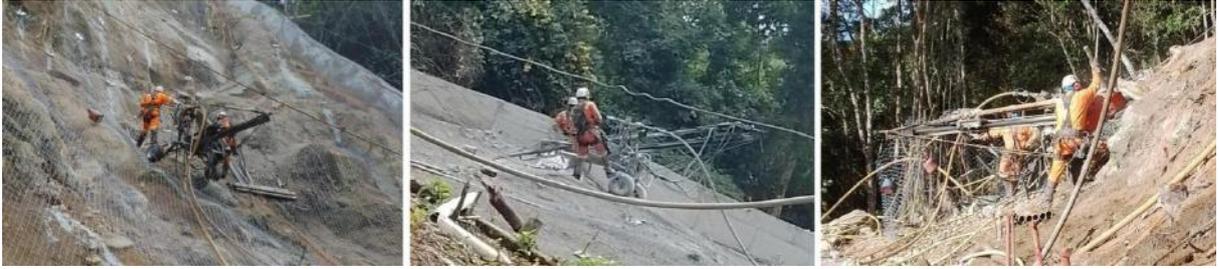
As perfurações com 75mm de diâmetro para os DHPs foram executadas pelas perfuratrizes do tipo wagon drill, após finalização dos furos de sistema. Com base no espaçamento horizontal de 5m, definido em projeto, teve-se um total de 19 furos de dreno, distribuídos em 5 na área 1, 5 na área 2, 7 na área 3 e 2 na área 4. A Figura 3.65 mostra a atividade de perfuração para os DHPs.

Figura 3.65 Perfuração de DHP com wagon drill (Autor, 2023)

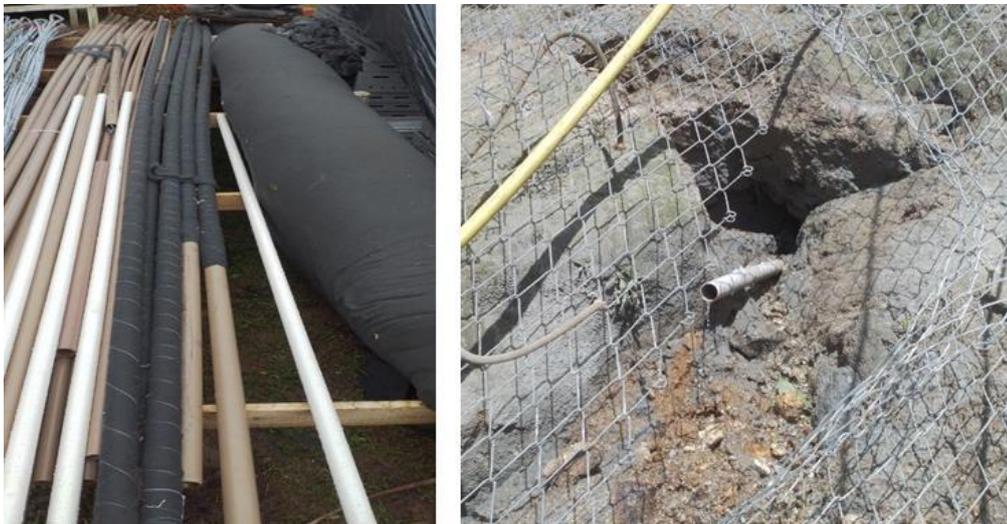
Para a montagem dos drenos profundos, dividiu-se a atividade em três etapas, com um colaborador responsável por cada uma delas. A primeira etapa baseava-se na abertura de orifícios no tubo, que era realizada apoiando suas extremidades em cavaletes e, com auxílio de uma furadeira, executando furos intercalados ao longo do seu comprimento, deixando a parte inferior sem furos para permitir o escoamento da água. A segunda etapa consistia no “envelopamento” do tubo, amarrando o material geotêxtil em seu entorno, a fim de evitar a obstrução dos furos com terra ou areia. Por último, fazia-se a montagem do dreno instalando cada componente no interior da perfuração realizada no talude. Pelo fato dos tubos de PVC serem comercializados com 6m de comprimento, eram necessárias 5 unidades de tubo, colados uns aos outros no momento da instalação, para formar o comprimento total do dreno. Vale ressaltar a importância de se realizar manutenção nesses drenos, visto a possibilidade de entupimento causado por materiais sedimentares ou até mesmo por agentes biológicos. A Figura 3.66 mostra alguns DHPs fabricados e um instalado.

Figura 3.66 DHPs fabricados e instalados (Autor, 2023)

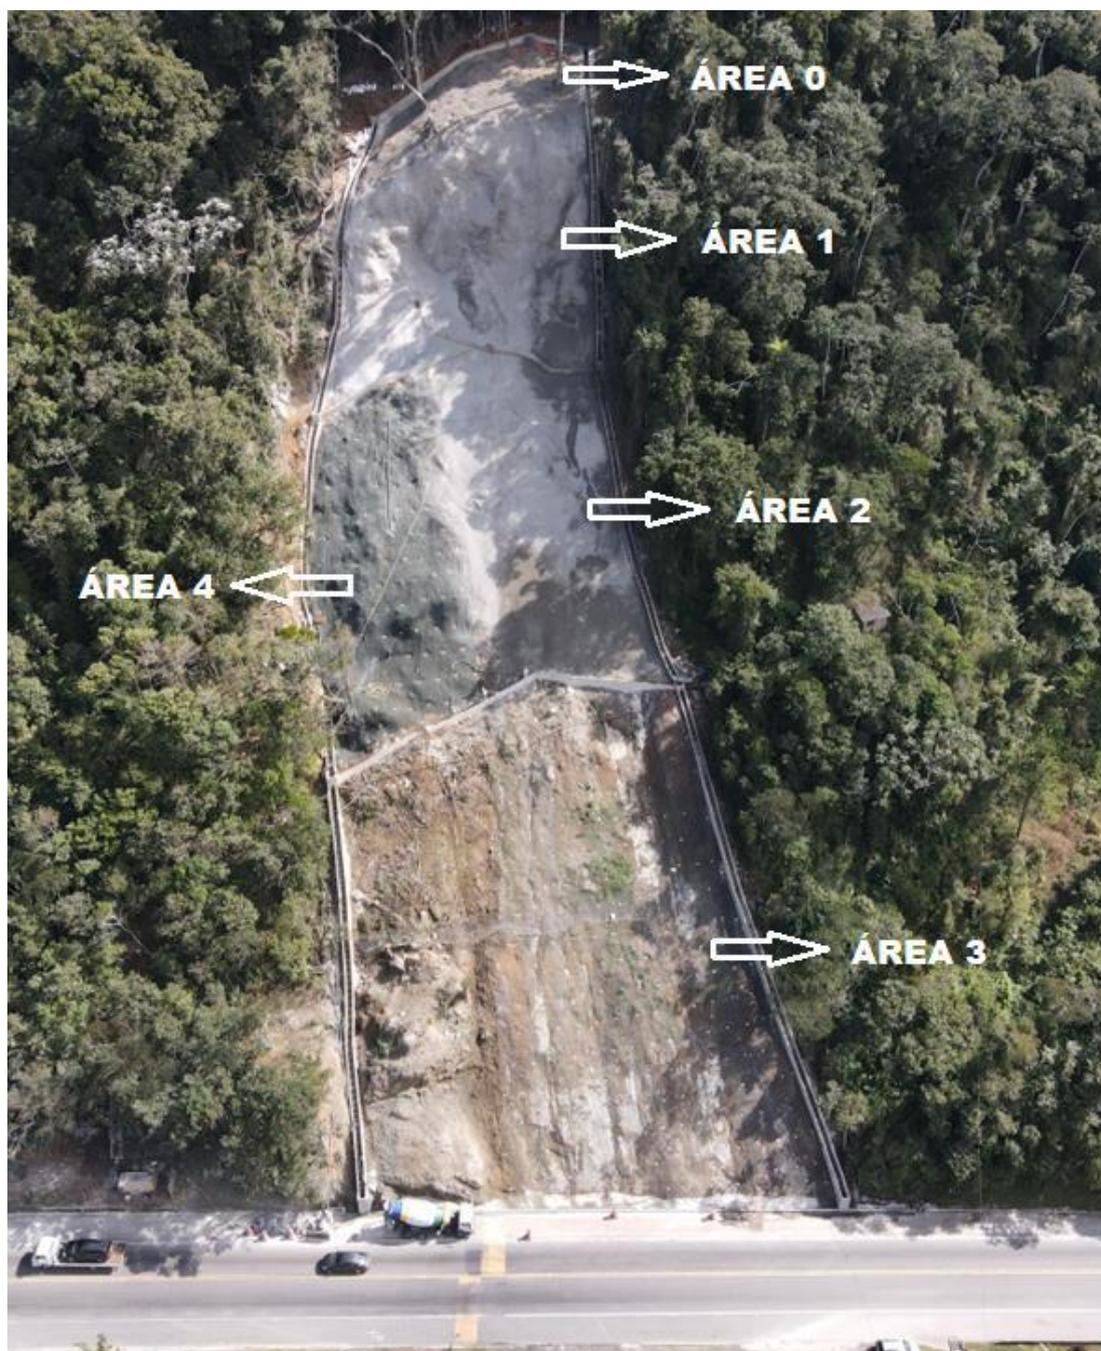
Os serviços descritos na tabela anterior (Tabela 3.9) podem ser vistos na Figura 3.67, composta por uma vista aérea de toda a área fratura após a conclusão das atividades.

Figura 3.67 Vista aérea da obra executada (Autor, 2023)

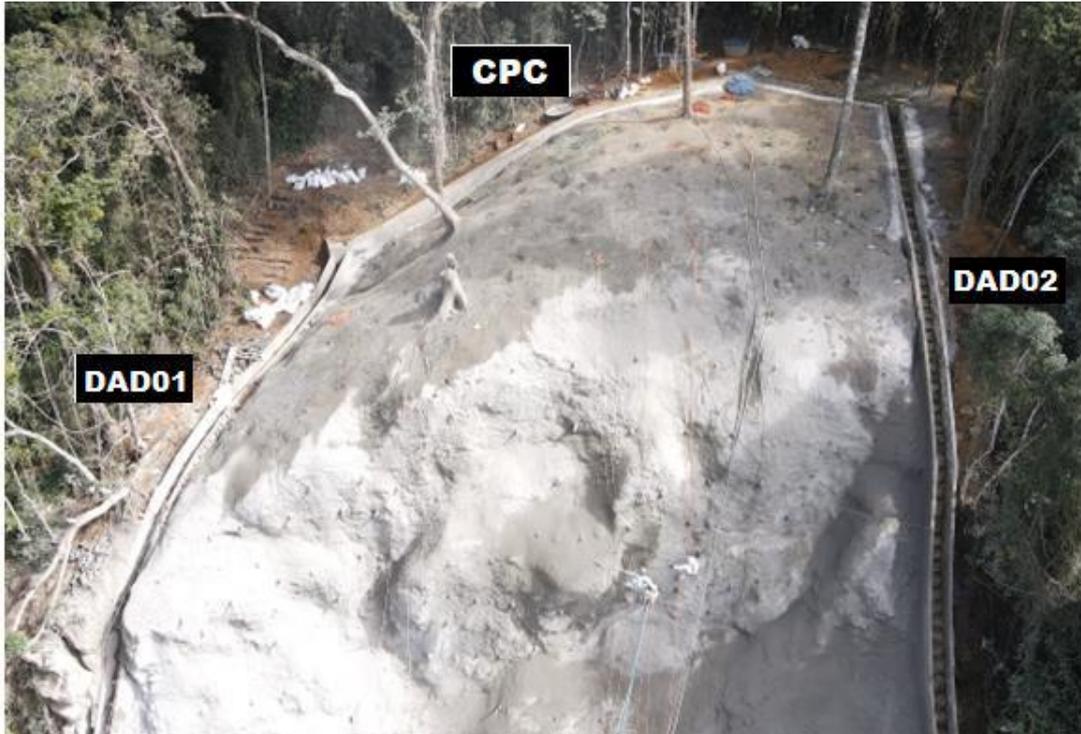
Na Figura 3.68, pode-se ver a geomanta aplicada na Área 0, bem como a canaleta de proteção de crista (CPC) executada e o início das descidas d'água (DAD). Além disso, percebe-se o detalhe de alguns colaboradores finalizando a execução do concreto projetado na Área 1.

Figura 3.68 Vista da Área 0 concluída e Área 1 em finalização (Autor, 2023)

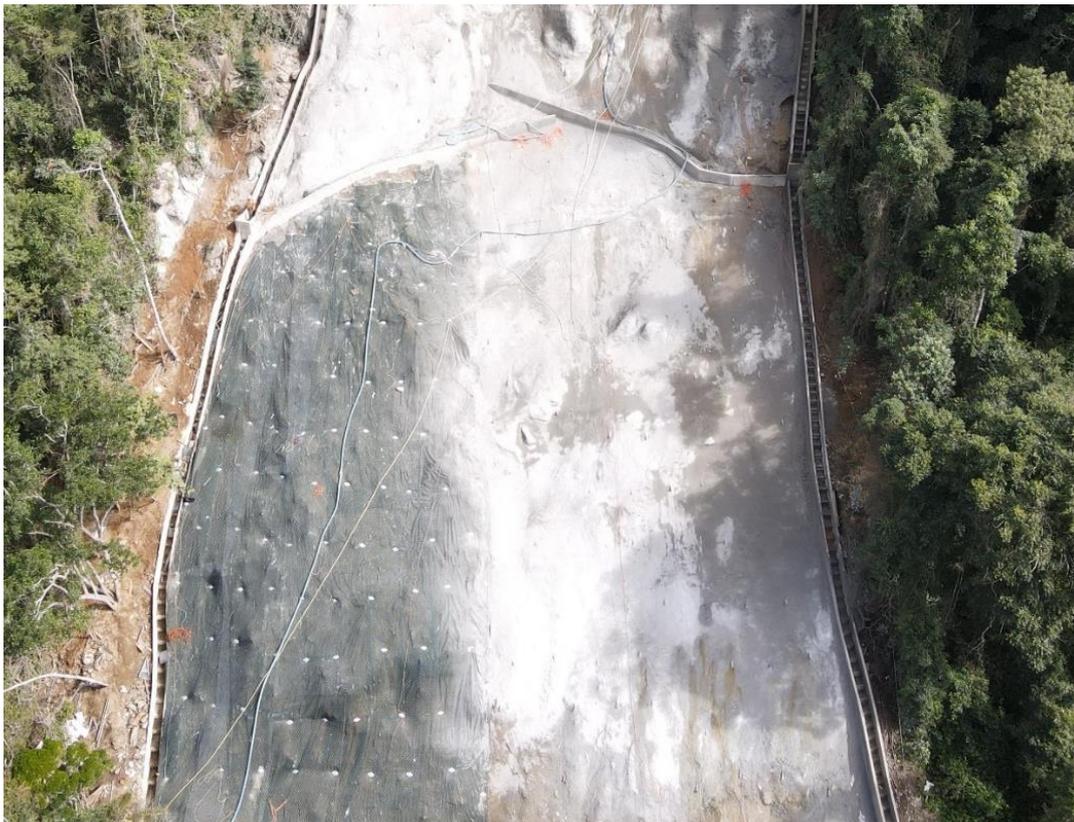
Na Figura 3.69, tem-se uma vista aproximada da Área 2 e da Área 4, sendo possível ver o detalhe da malha de grampos da área com geomanta (Área 4) e a primeira mureta executada.

Figura 3.69 Vista da primeira mureta e das Áreas 2 e 4 finalizadas (Autor, 2023)
