INSPEÇÃO POR ULTRASSOM DE JUNTAS ADESIVAS DE TUBULAÇÕES EM MATERIAL COMPÓSITO

Projeto de Graduação apresentado ao Curso de Engenharia de Materiais da Escola Politécnica, Universidade Federal do Rio de Janeiro, como parte dos requisitos necessários à obtenção do título de Engenheiro.

Dezembro de 2011

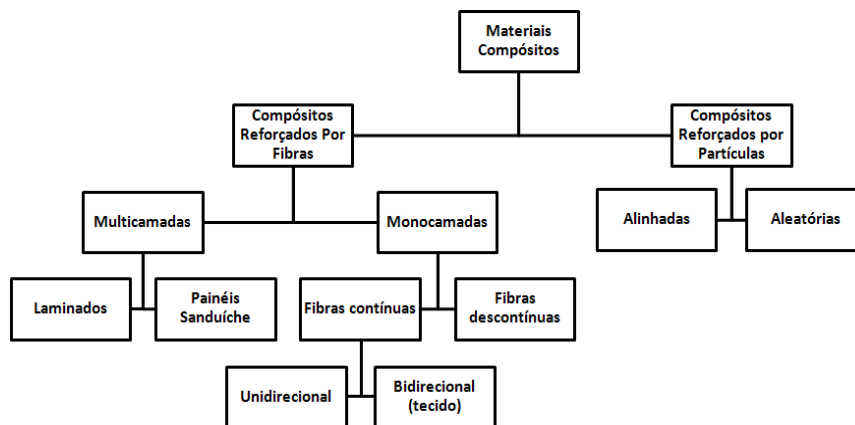
Materiais compósitos são formados através de processos artificiais e possuem em sua estrutura duas ou mais fases quimicamente diferentes, apresentando combinações de propriedades dos materiais que constituem cada fase, de forma que estes materiais combinados tenham propriedades superiores às que possuíam de forma independente [1]. Na configuração mais usual, uma das fases, denominada matriz, é contínua, e a outra, denominada reforço, é descontínua. A matriz geralmente é mais dúctil e menos resistente do que o reforço, que, por sua vez, confere a resistência mecânica do material propriamente dita [2]. Compósitos podem ser classificados de acordo com o material que compõe a matriz – poliméricos, metálicos ou cerâmicos – ou de acordo com o formato do reforço – particulados ou fibrosos [1]. Existem ainda diversas subcategorias nas quais materiais compósitos podem ser classificados, como, por exemplo, de acordo com o tipo e a disposição dos reforços [1]. A figura 1 apresenta as subcategorias de classificação.

Figura 1 – Possíveis classificações de materiais compósitos. Adaptado de [3]

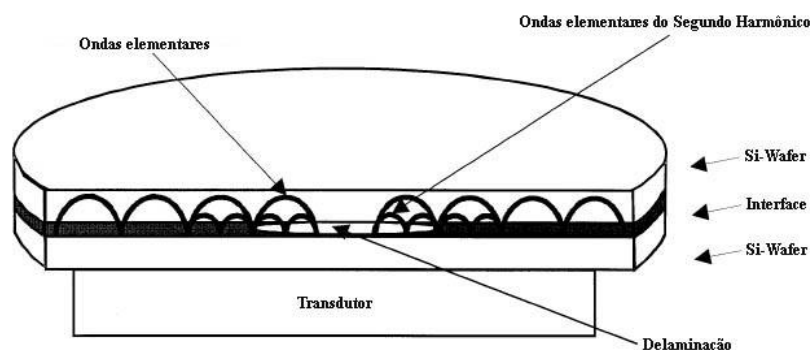
A figura 12 ilustra a interação de ondas ultrassônicas com as interfaces de uma delaminação em *wafers* de silício colados.

Figura 12 - Interação de ondas ultrassônicas com as interfaces de uma delaminação [18]

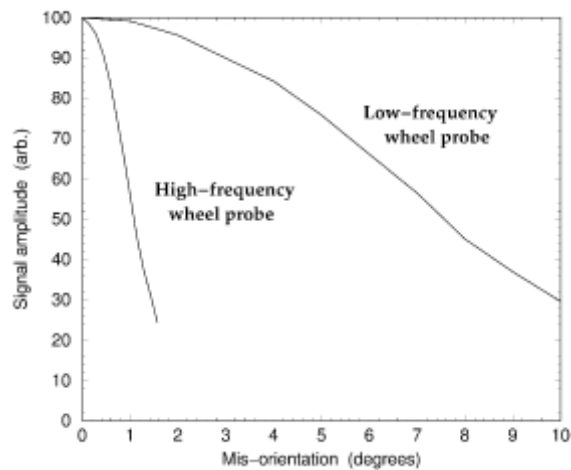
Uma parcela considerável dos autores consultados desenvolveram suas pesquisas na inspeção ultrassônica convencional em compósitos utilizando transdutores que operam em baixas faixas de frequência, geralmente inferiores a 1MHz. Os resultados apresentados mostram que nestas faixas de frequência o ensaio apresenta menor quantidade de ruídos, além de ser obtida uma maior penetração ao longo da espessura do material com menor atenuação do sinal. Adicionalmente, menores frequências favorecem ensaios realizados em superfícies irregulares e não-planas, algo corriqueiro em materiais compósitos nas suas mais variadas aplicações. Nestes casos, há uma grande perda de sinal quando o eixo do feixe sônico que sai do transdutor não incide de forma normal à superfície da peça a ser inspecionada. Transdutores de baixa frequência possuem menor sensibilidade a esta falta de alinhamento entre a saída do feixe e a superfície, retornando sinais de maior amplitude ao aparelho [26]. A figura 17 ilustra este fenômeno.

Figura 17 - Efeito do desalinhamento entre o transdutor e a superfície na amplitude refletida. Utilizadas as amplitudes de 10MHz e 500kHz [26]

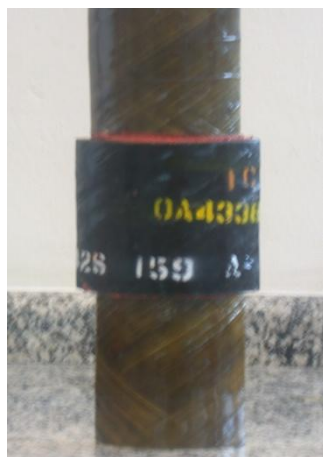
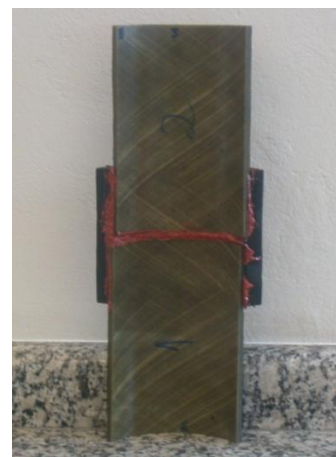
Juntas do tipo “ponto-e-bolsa” em seções de dutos de matriz epóxi reforçada por fibra de vidro foram utilizadas como objeto de estudo do presente trabalho. O adesivo empregado na união destas juntas é constituído por resina epóxi, sílica cristalina, silicato de cálcio, sílica coloidal amorfa, metanol hidrolisado e fibras de aço inoxidável. Ao todo foram utilizadas 16 seções com defeitos simulados, das quais 12 foram fornecidas pelo fabricante e pertenciam a dutos de 16” de diâmetro e as outras 4, confeccionadas em laboratório, pertenciam a dutos de 4” de diâmetro. As figuras 20 e 21 apresentam os corpos de prova estudados. As tabelas 1 e 2 apresentam as dimensões transversais destes corpos de prova.

Figura 20 - Seção de uma junta de 4” confeccionada para o estudo: (a) superfície externa e (b) superfície interna

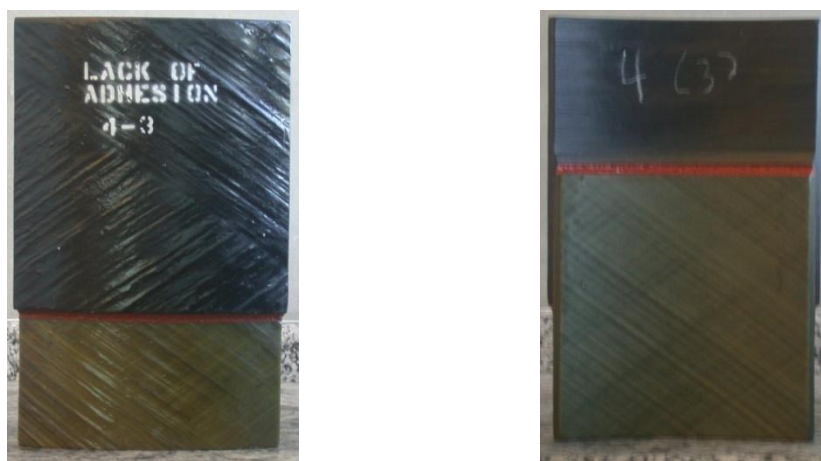
(a) (b)
 Figura 21 - Seção de uma junta de 16" fornecida pelo fabricante (a) superfície externa e (b) superfície interna

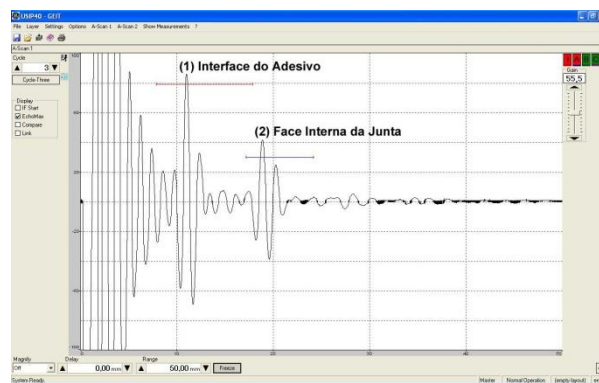
Figura 25 - (a) A-Scan da inspeção de uma junta e (b) transdutor ultrassônico e interfaces que originam os picos.

Metodologias de inspeção baseadas nas indicações da interface do adesivo e do fundo da junta que aparecem no sinal A-scan na tela do aparelho de ultrassom foram aplicadas para a tentativa de inspeção do material em questão. A figura 25 apresenta um esquema da localização do transdutor nos corpos de prova durante as inspeções, além de indicar, na junta, as interfaces do adesivo e do fundo da junta que originam os picos aparentes no A-scan.

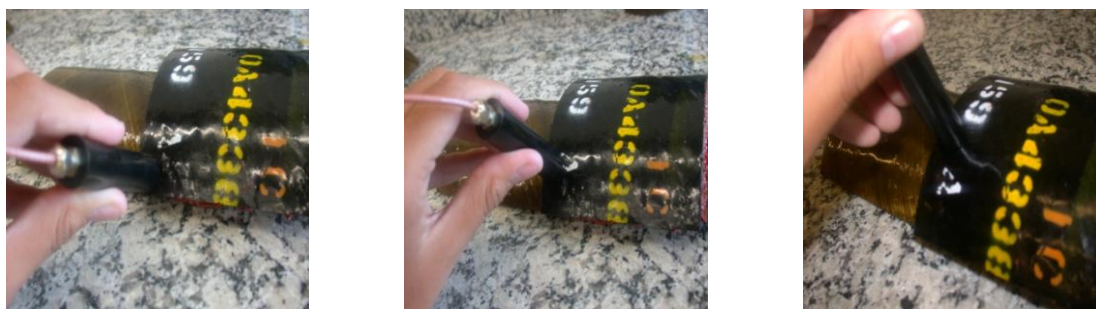
Figura 26 – Ilustração da tomada de três pontos consecutivos de acordo com a metodologia aplicada

Uma varredura contínua dos corpos-de-prova se mostrou improvável através das metodologias propostas como consequência da superfície curva e rugosa do material, fatores que prejudicam o acoplamento do transdutor à superfície da junta. Portanto, para garantir um melhor acoplamento, os valores de ganho foram obtidos ponto a ponto, sendo cada ponto obtido equivalente ao diâmetro do transdutor. A figura 26 demonstra a tomada de três pontos em sequência.

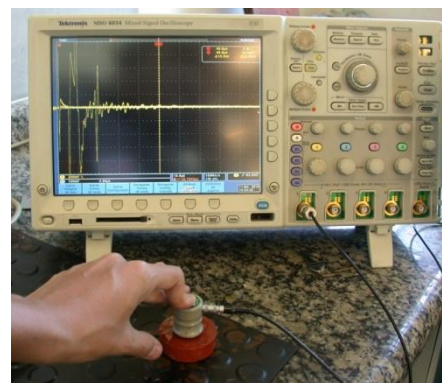
Figura 29 – (a) Sinal A-Scan recebido pelo ultrassom e (b) Sinal recebido pelo osciloscópio

Com o objetivo de avaliar o comportamento das ondas ultrassônicas nos corpos de prova ao decorrer dos ensaios, foram obtidos antes da realização dos mesmos, os valores da velocidade sonora de cada corpo de prova. Também foram registrados os sinais ultrassônicos obtidos para que ao final dos ensaios pudessem ser avaliadas possíveis mudanças em sua forma. Foram utilizados para tais aquisições um ultrassom da marca General Electrics, modelo USIP 40, um transdutor de 5MHz da marca Krautkramer, modelo G5KB e um osciloscópio da marca Tektronix, modelo MSO 4034. A figura 29 apresenta o envio do sinal pelo ultrassom ao osciloscópio.

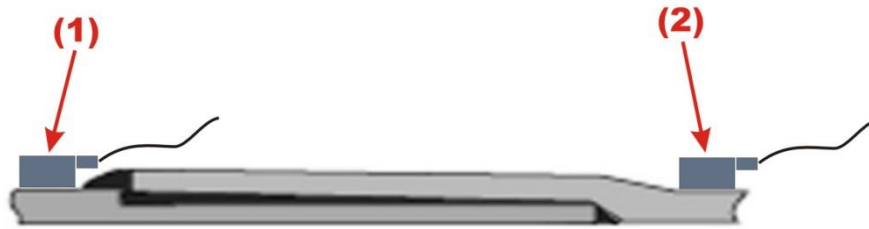
Figura 32 - Localização das regiões de medição de velocidade do som sem a presença de adesivo

Foram realizadas diversas medidas de velocidade ultrassônica em variados pontos das juntas, tendo em vista a obtenção de um valor médio. Nas regiões das juntas onde não há presença de adesivo, apenas epóxi com fibra de vidro, as médias das velocidades encontradas em cada camada foram de 3412.71 m/s e 3547.30 m/s, resultando em uma média global de 3480 m/s. A figura 32 traz um desenho esquemático mostrando as regiões onde foram feitas as medições referidas onde (1) e (2) são os transdutores KrautKramer KBA de 1 MHz.

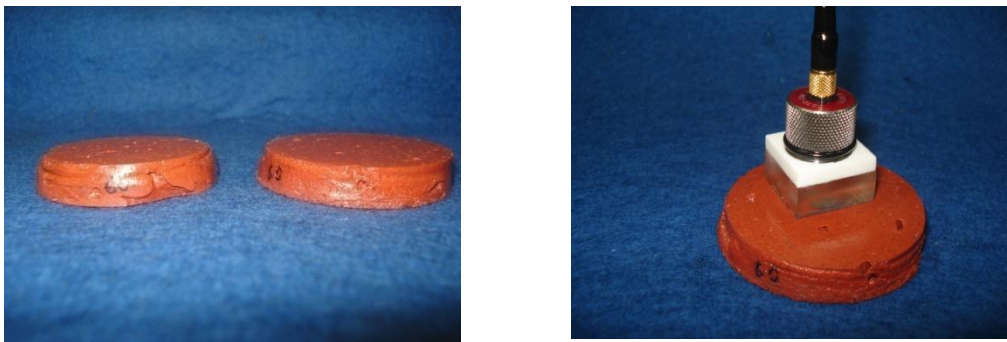
Figura 33 - (a) Corpos de prova do adesivo e (b) medição da velocidade do som com transdutor de 1 MHz e sapata acrílica

Foram confeccionados em laboratório corpos de prova com os adesivos a fim de determinar a velocidade de propagação apenas neste meio (Figura 33). As indicações, no adesivo, são extremamente difíceis de serem obtidas devido às suas características muito atenuantes.

Foram feitas algumas medições do adesivo chegando a um valor de velocidade de propagação de 2139,10 m/s. Este valor é a média entre duas indicações obtidas em cada um dos corpos de prova confeccionados. A alta porosidade tornou impossível localizar uma maior quantidade de regiões onde se pudesse adquirir sinais interpretáveis.

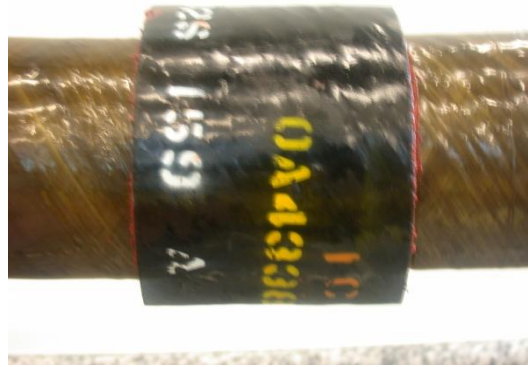
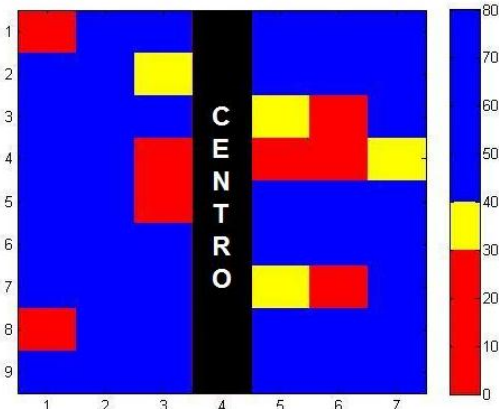
Figura 40 - Mapeamento dos CPS de 4" de diâmetro pela metodologia 4: (a) orientação dos mapas, (b) Adesivo Junta 1, (c) Adesão Junta 2, (d) Adesivo Junta 3 e (e) Adesivo (esquerda) e Adesão (direita) Junta 4

Como é possível observar na figura 40, os mapas obtidos para todas as juntas de 4" apresentam indicativos de defeitos em ambos os lados, como esperado. As indicações de defeitos se encontram tanto em áreas próximas às que as fitas foram

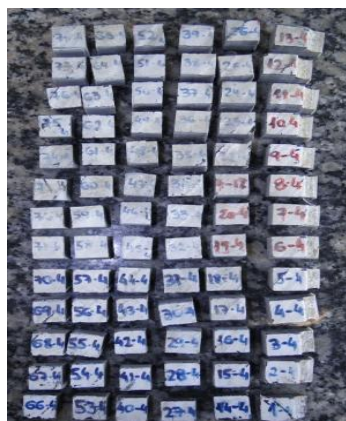
Figura 43 – (a) Corpo-de-prova após o corte e (b) a relação de cada parte cortada com o diâmetro do transdutor

a) Separação das superfícies dos corpos de prova Sem Defeito 2-2, Adesão 4-2 e Adesivo 8-2 em 78 partes diferentes, cada qual relativa a um ponto de contato entre o transdutor e a superfície da junta. A figura 43 apresenta o aspecto de um dos corpos de prova após este corte. As figuras 44 a 46 apresentam a comparação entre os resultados das inspeções ultrassônicas e o observado visualmente.

Foi observado que pequenas áreas defeituosas que se encontram nas extremidades de um dado ponto coberto pelo diâmetro do transdutor, ou seja, que são apenas parcialmente cobertas pelo feixe sônico, nem sempre são apontadas como regiões defeituosas. Como demonstrado no item 4.4.4 do presente trabalho, na profundidade da camada adesiva o feixe sônico cobre uma distância de apenas 9mm, não retornando portanto informações provenientes das extremidades de cada ponto ilustrado na figura 43(a). Assim, quando o feixe se encontra sobre um defeito de área pequena, esse tende a ser refletido pela região adjacente onde não há defeito. A detecção desses defeitos se torna prejudicada graças à dificuldade de uma inspeção contínua e a dependência entre os resultados obtidos e o diâmetro do transdutor, de acordo com a metodologia aplicada. O emprego de transdutores focalizados pode ser uma possível solução para este problema, uma vez que concentram o feixe sônico em um ponto, aumentando a probabilidade de detecção de descontinuidades menores.

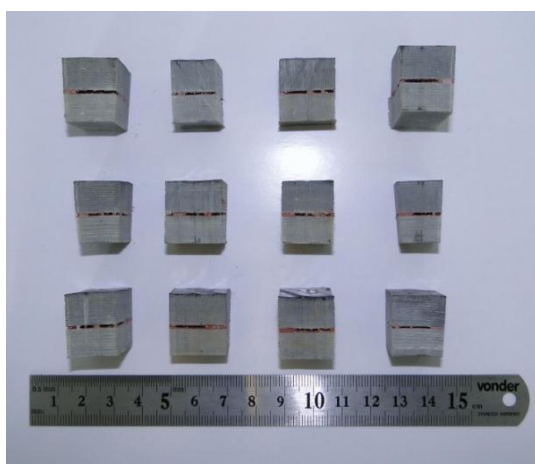
Figura 50 – Algumas seções do corpo de prova sem defeito que apresentaram ausência de adesivo

É interessante notar que os corpos de prova fornecidos pelo fabricante classificados como não defeituosos na verdade não o são, sendo os defeitos detectados com sucesso através das metodologias empregadas. Isto indica que pode estar havendo algum descuido no momento da confecção destas juntas, resultando em grandes áreas com ausência da camada adesiva, comprometendo a integridade estrutural das tubulações. A figura 50 apresenta o aspecto de algumas áreas do corpo de prova não defeituoso que na verdade apresentou descontinuidades.

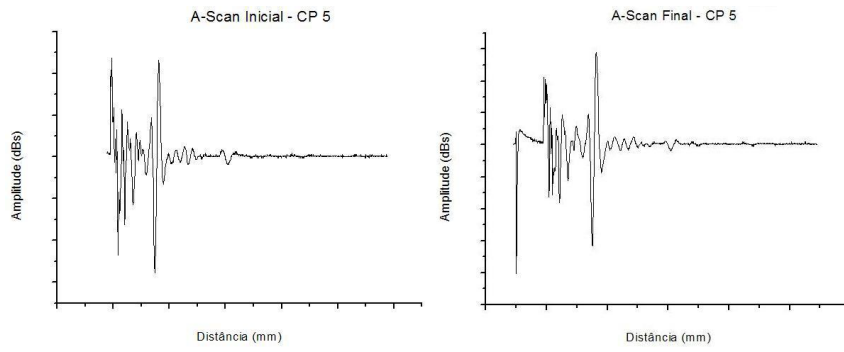
Figura 51 – Comparativo entre A-Scans inicial e final da amostra 5 do adesivo, retirada no primeiro lote

Tendo em vista eventuais mudanças no sinal ultrassônico das amostras avaliadas, todas tiveram seus A-scans armazenados antes e após o envelhecimento, para futura comparação. As figuras 51 a 54 demonstram os comparativos entre A-scans de algumas amostras.

A partir das figuras 51 a 54, pode-se constatar que não há nenhuma mudança aparente entre os sinais A-scan das amostras, independentemente do tempo de ensaio a que estas foram submetidas. É possível que o tempo relativamente curto de ensaio, no qual todas as amostras ainda se encontram no regime linear da Lei de Fick, tenha sido insuficiente para acarretar em mudanças tão drásticas nos materiais a ponto de modificar o formato do sinal ultrassônico que os atravessa.

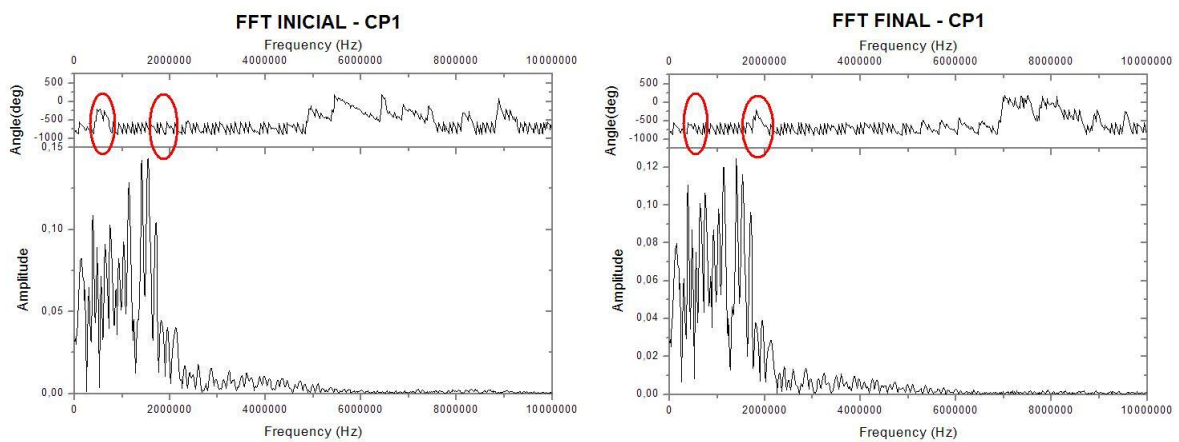
Figura 56 – FFTs iniciais e finais das amostras da junta (a) 6 – primeiro lote, (b) 1 – segundo lote, (c) 13 – terceiro lote, (d) 14 – quarto lote e (e) 7 – quinto lote

Os gráficos gerados via FFT para as amostras da junta também apresentaram diferenças entre o comportamento inicial e final dos sinais, porém não se observa nenhum padrão de comportamento. Alguns gráficos obtidos estão apresentados a seguir na figura 56, onde as mudanças verificadas estão realçadas em vermelho.

A existência de discrepâncias entre os gráficos inicial e final indicam que houve alguma alteração na resposta do material ao refletir o feixe sônico, sugerindo que modificações ocorreram na estrutura do corpo de prova durante o ensaio de envelhecimento.
