# **Centro Criativo Casarão da Ibituruna**

FAU - UFRJ | Trabalho Final de Graduação II

Aluna : Beatriz Guimarães Costa | DRE 115025197

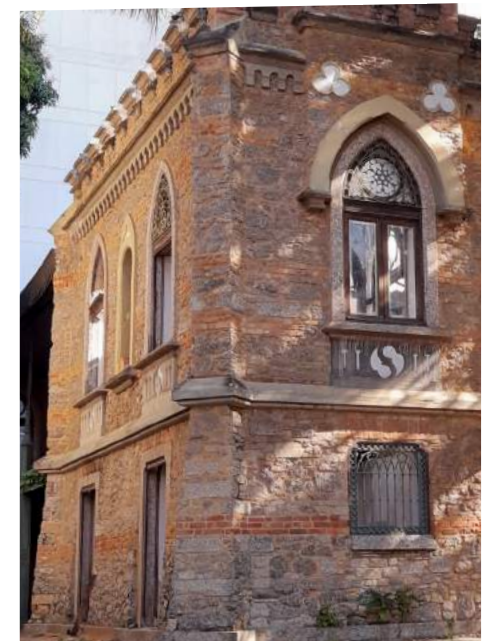
**Imagens 7 e 8:** Antes e depois da intervenção de Alcides da Rocha Miranda.  
**Fonte:** INEPAC e acervo pessoal respectivamente

Ao final da década de 1970, a instituição vende para a Companhia de Seguros, a qual instala seu escritório sede, construindo o edifício aos fundos e realizando a intervenção arquitetônica no casarão pelo arquiteto Alcides da Rocha Miranda. O procedimento realizado pelo arquiteto torna-se a razão para o processo de tombamento definitivo pelo Instituto Estadual do Patrimônio Cultural (INEPAC) em 1990, assim descrita na ficha sumária de inventário de bens imóveis:

A intervenção realizada no prédio revelou a nobreza dos materiais usados na construção – paredes de pedra opus incertus, as grades de bronze e ferro, as madeiras de lei de esquadrias e forros. A remoção dos revestimentos originais inexpressivos e da ornamentação grosseira sublinhou as formas, a massa do prédio e seu aspecto de fortaleza, ressaltando pelas paredes de pedra. As grades, tratadas com proteção à base de cobre, adquiriram uma pátina que se harmoniza com a cor geral da construção e com o tom mel das madeiras. O uso de materiais sóbrios valorizou o antigo através de uma refinada tensão com o moderno. (INEPAC, 1987)

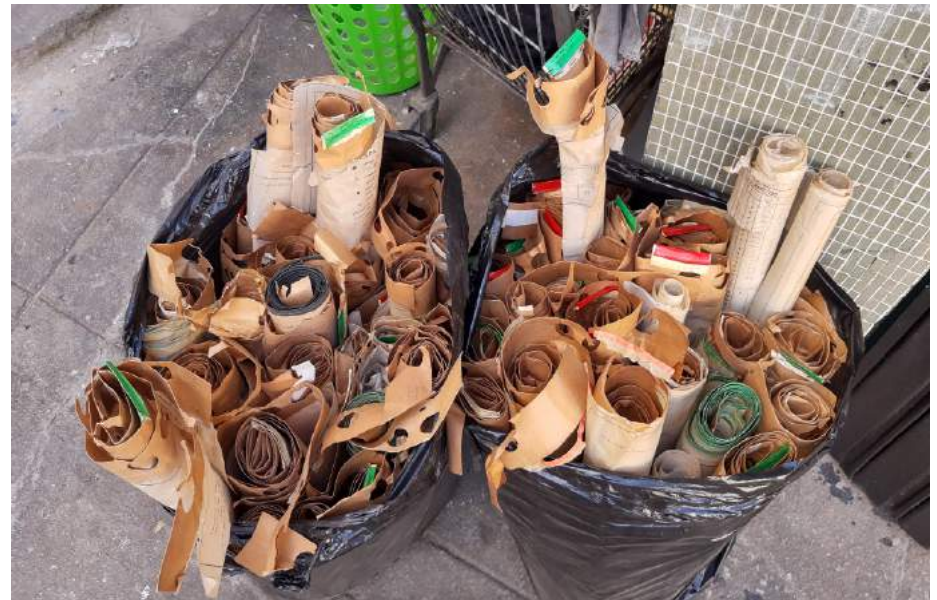
**Imagem 16:** Plantas encontradas no depósito do estacionamento.  
**Fonte:** Acervo pessoal

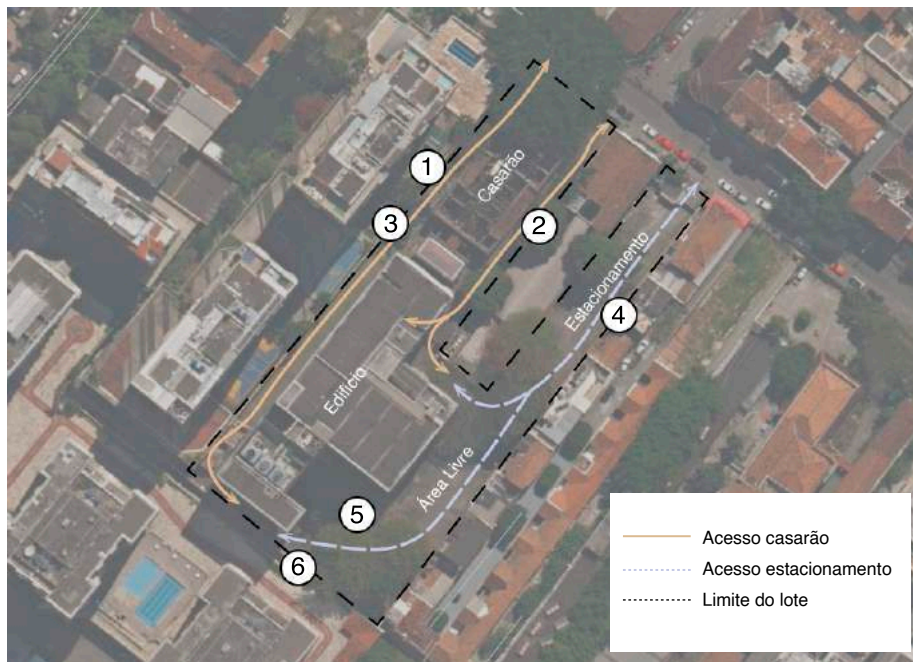
**Mapa 7:** Fluxos existentes no estado atual do conjunto.

O lote de situação do conjunto se configura em formato de U irregular medindo 133,75 x 59,75 metros aproximadamente, acessível pelo trecho em que há o casarão ou pelo que funciona o estacionamento atualmente. Permeando esses acessos, o primeiro apresenta as laterais do bem tombado e sua edícula livres, aos fundos está o edifício anexo consideravelmente próximo, porém imperceptível para quem transita na Rua Ibituruna.

O segundo acesso, apresenta largura de 13 metros aproximadamente e, conforme percorrido em encontro aos fundos, gradativamente apresenta a edificação posterior. Este trajeto é agradável, por conta de seu silêncio, sombreamento e encontro com área arborizada ao final.

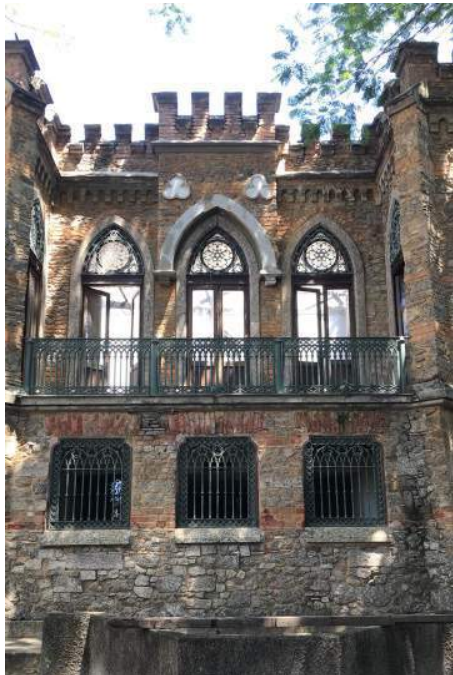
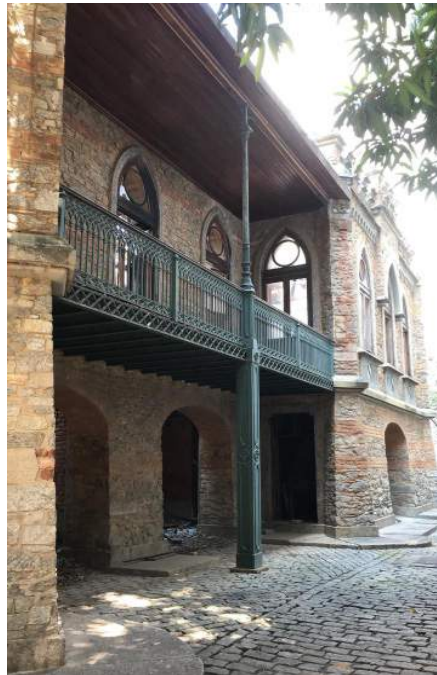
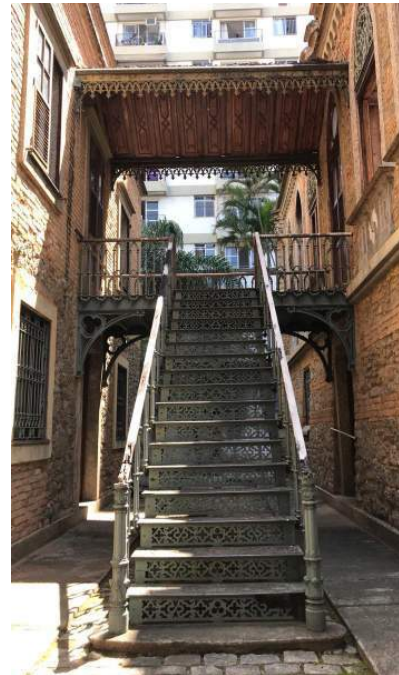
**Imagens 29 a 32 :** Fotos de 2019 em que ainda há a presença dos elementos em ferro, no caso guarda corpos e escadas.  
**Autor das fotos:** Igor Mercadante.

O casarão apresenta uma dimensão 31,22 x 17,70 metros em planta e 11,61 metros de altura, enquanto a edícula 12 x 7 x 10,22 metros, contam com seus espaços internos livres para novas possibilidades projetuais, além da ausência de cobertura no casarão por conta do estado de arruinamento após o incêndio em 2017. Acerca das fachadas de ambos, os quais são itens a serem consolidados e reconstituídos, foi possível identificar quais partes foram removidas ou danificadas por meio de fotos de 2019, relatório fotográfico de situação atual e mapeamento de danos.

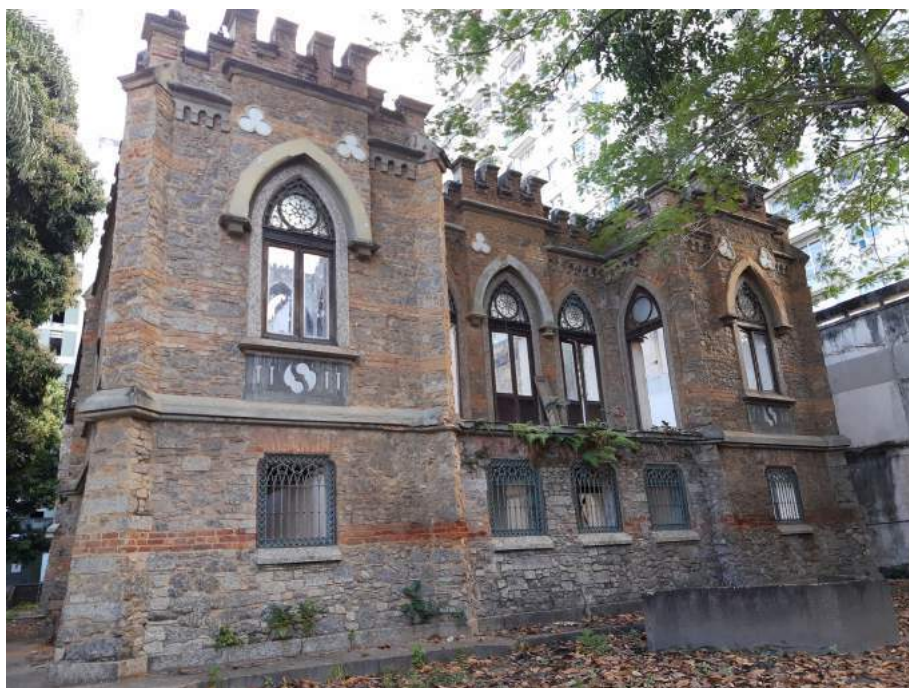
Vista 01 - Vista externa geral.

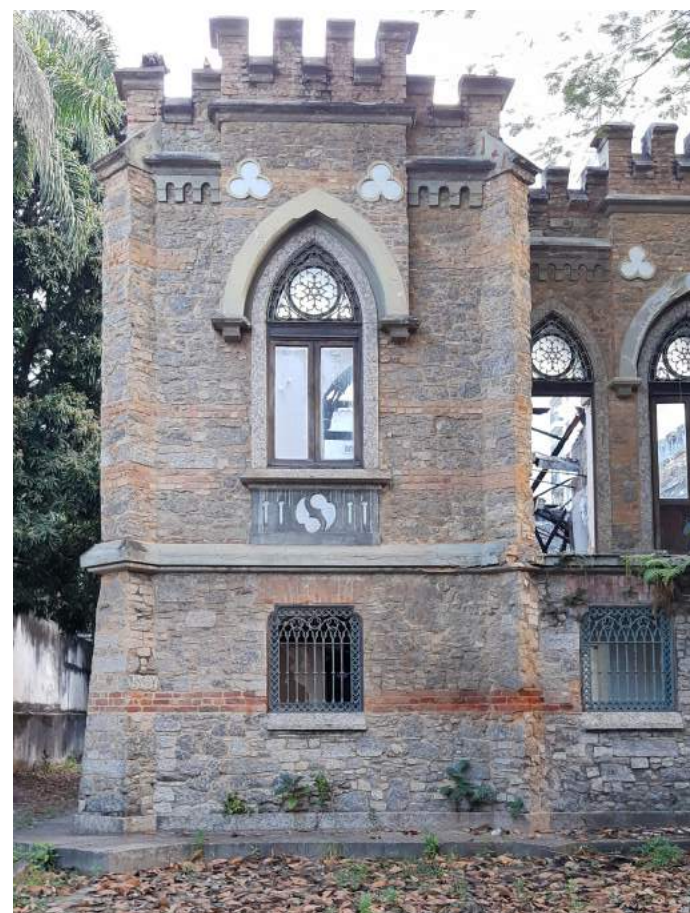
Vista 02 - Lateral contendo vegetação em sua base, parte faltante a direita do friso intermediário e manchas negras nas cimalkhas superiores.

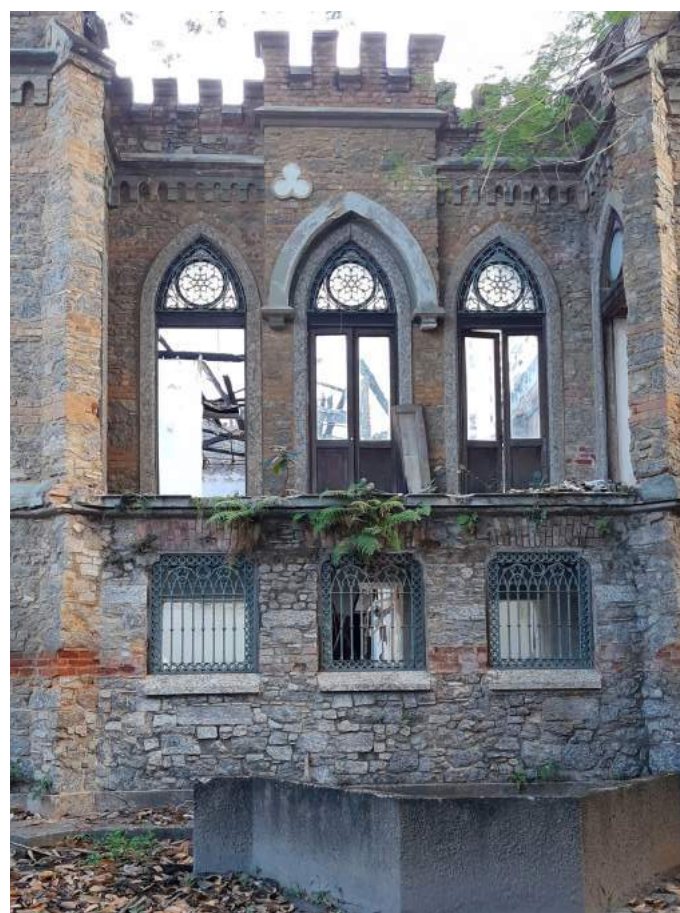
Vista 03 - Trecho central com vegetação acima das janelas, ausência do guarda corpo em ferro, arcada central com superfície degradada, ornato em trevo ausente, cimalkhas com mancha negra e porta esquerda ausente de folhas de abrir. Observa-se a presença de gradis nos vãos inferiores e bandeiras das portas

Vista 03 - Trecho central com vegetação acima das janelas, ausência do guarda corpo em ferro, arcada central com superfície degradada, ornato em trevo ausente, cimalthas com mancha negra e porta esquerda ausente de folhas de abrir. Observa-se a presença de gradis nos vãos inferiores e bandeiras das portas

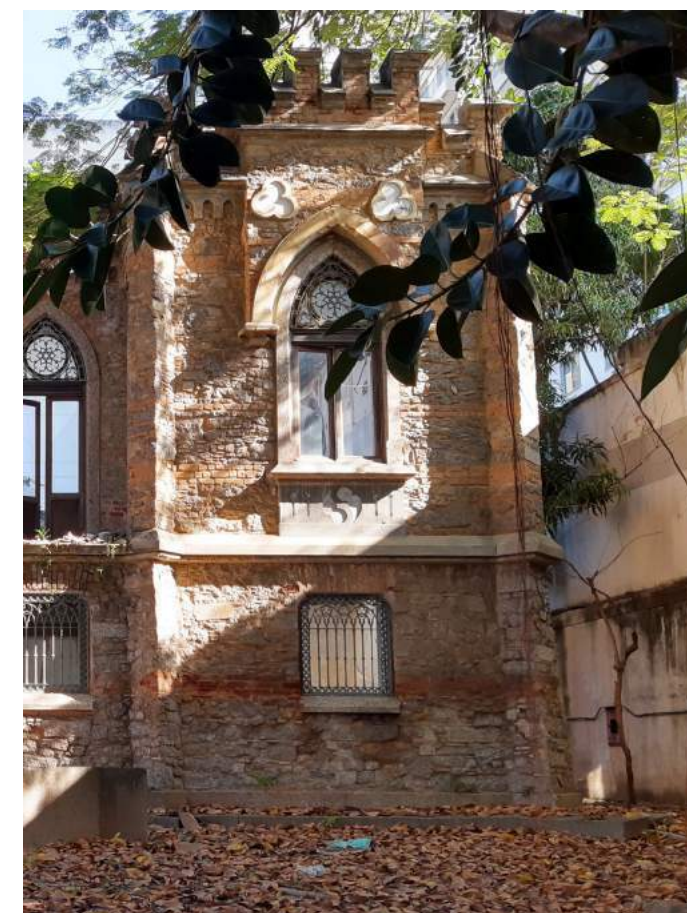
Vista 04 - Lateral com vegetação em sua base, arcada superior deteriorado e manchas negras no embasamento a direita e cimalkhas superiores.

Vista 04 - Lateral com vegetação em sua base, arcada superior deteriorado e manchas negras no embasamento a direita e cimalthas superiores.

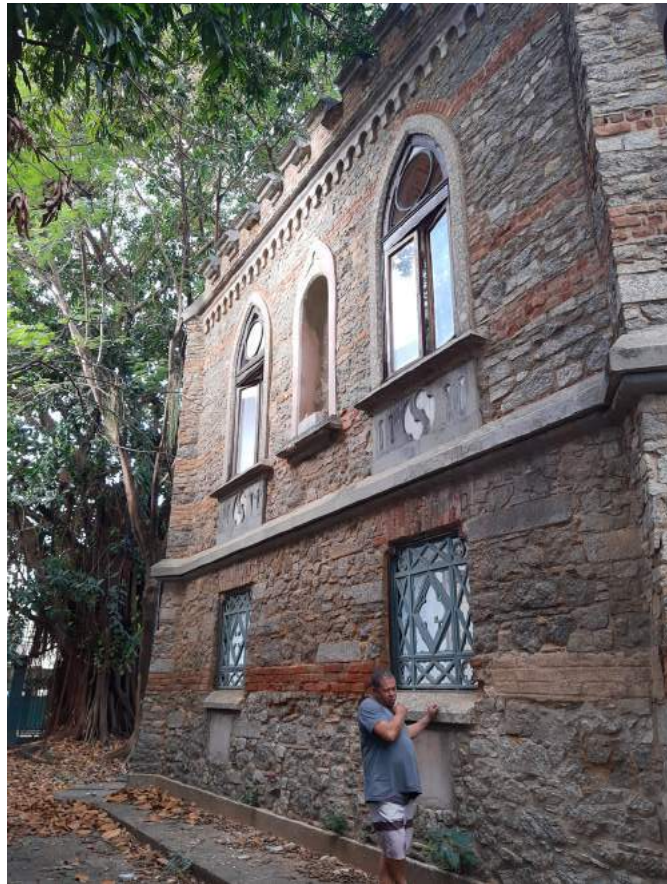
Vista 01 - Presença de esquadrias em ferro no trecho inferior, com preenchimento inadequado abaixo destes e presença de vegetação em sua base. Ausência de gradis e vidro nas bandeiras das esquadrias superiores, mas com presença das folhas de abrir integras.

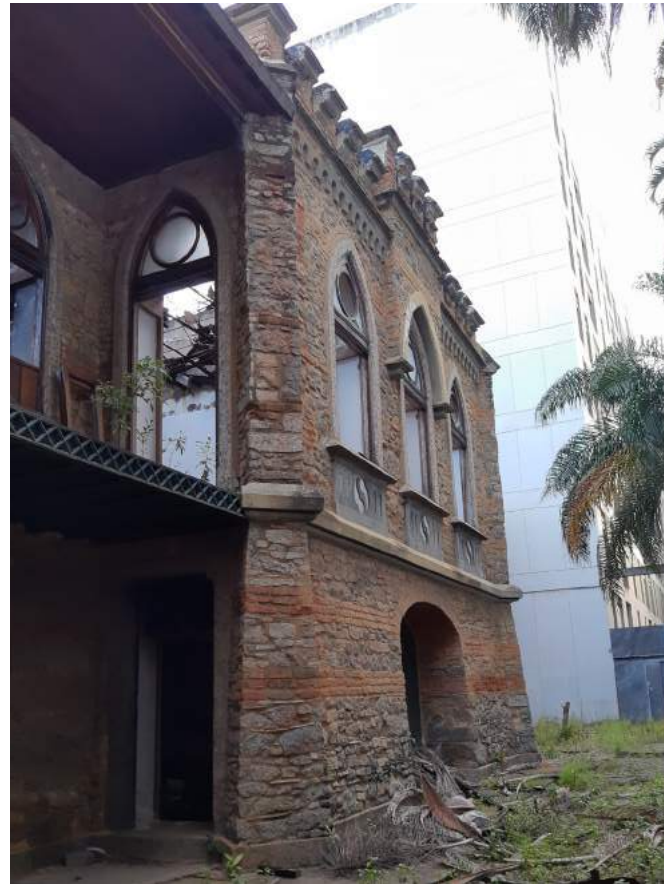
Vista 02 inferior - Vegetação em sua base e manchas negras na cimalha intermediária. Pode-se observar a ausência de forro e cobertura no pavimento superior.

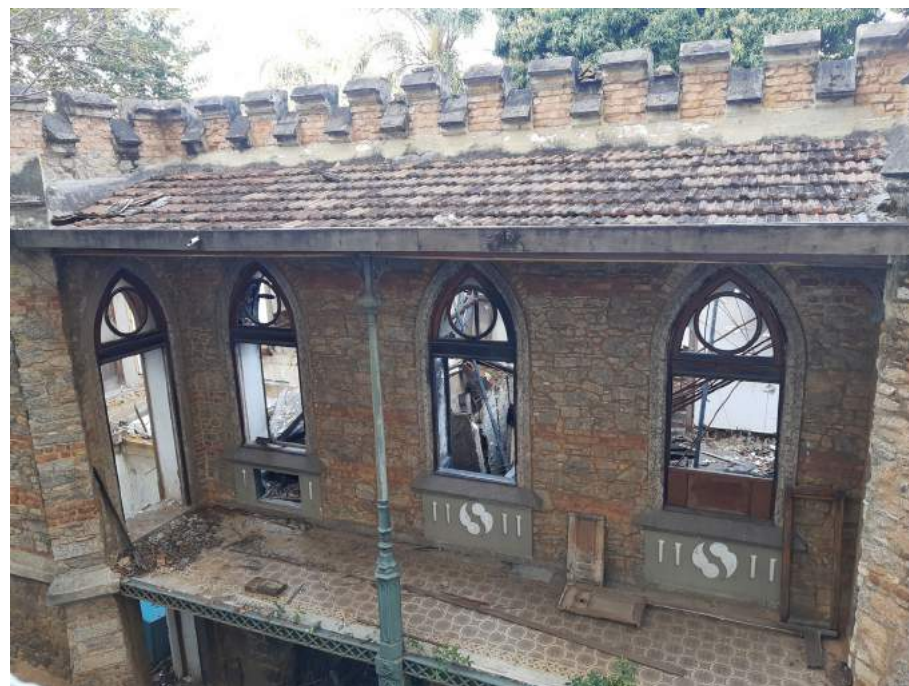
Vista 03 superior - Varanda com guarda-corpo e lambrequins em ferro fundido faltantes. Piso hidráulico preservado e presença de vegetação nas margens externas. Lacuna abaixo da janela a esquerda e esquadrias com gradis, folhas de abrir e vidros nas bandeiras faltantes. Cimalhas, ameias e canaleta de água pluvial com manchas negras.

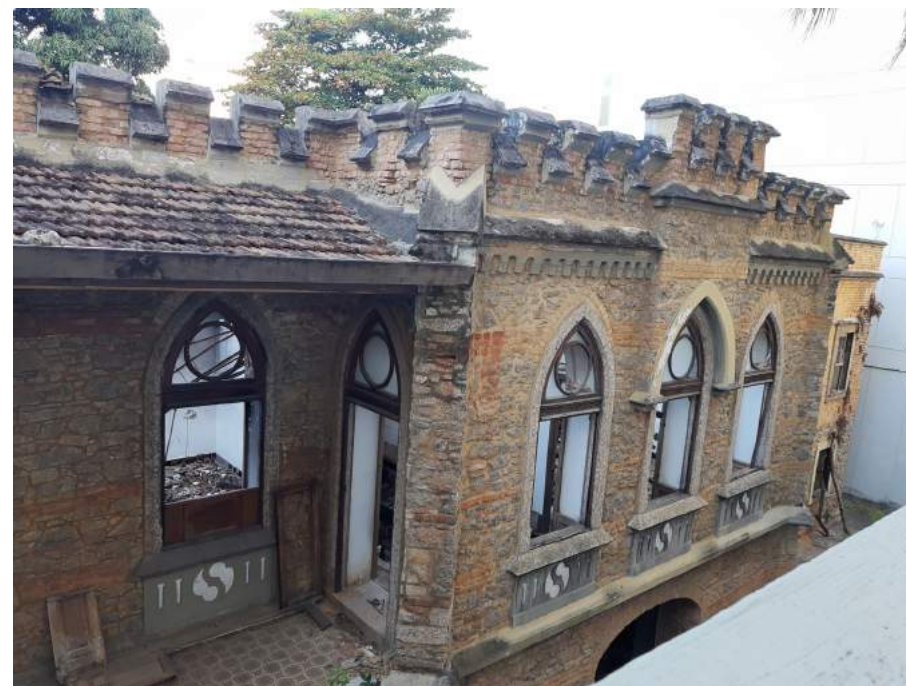
Vista 02 superior - Esquadrias com gradis, folhas de abrir e vidros das bandeiras faltantes. Ausência de ornatos em trevo acima do vão central a direita; Manchas negras na canaleta de água pluvial, ameias e cimalhas intermediária e superior.

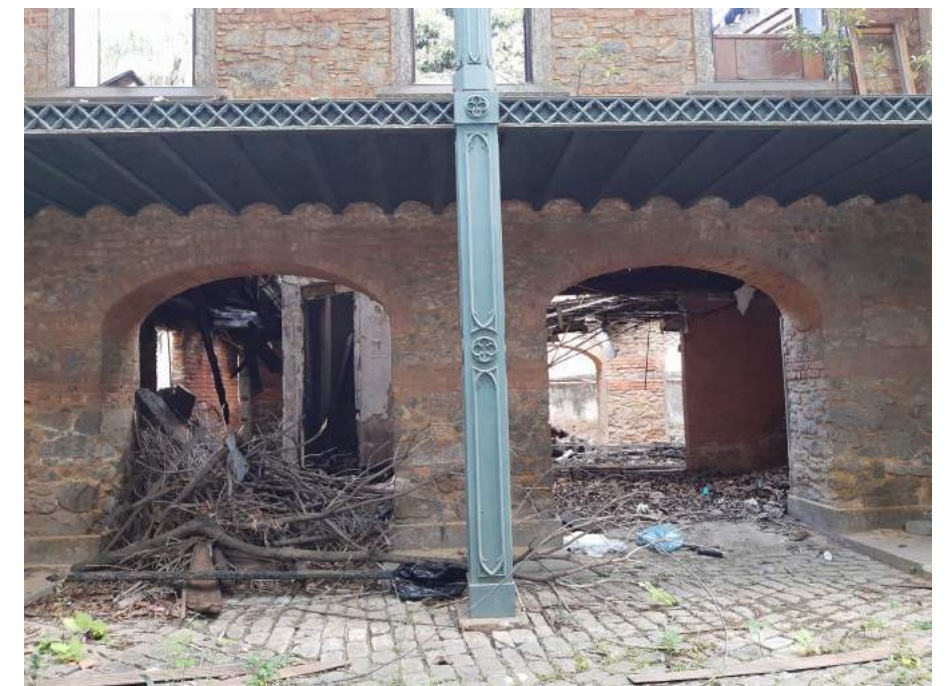
Vista 03 inferior - Vão esquerdo inacessível e vegetação na varanda acima. Observa-se o pilar em ferro fundido com ornamentação em relevo e estrutura do piso da varanda em laje abobadilha.

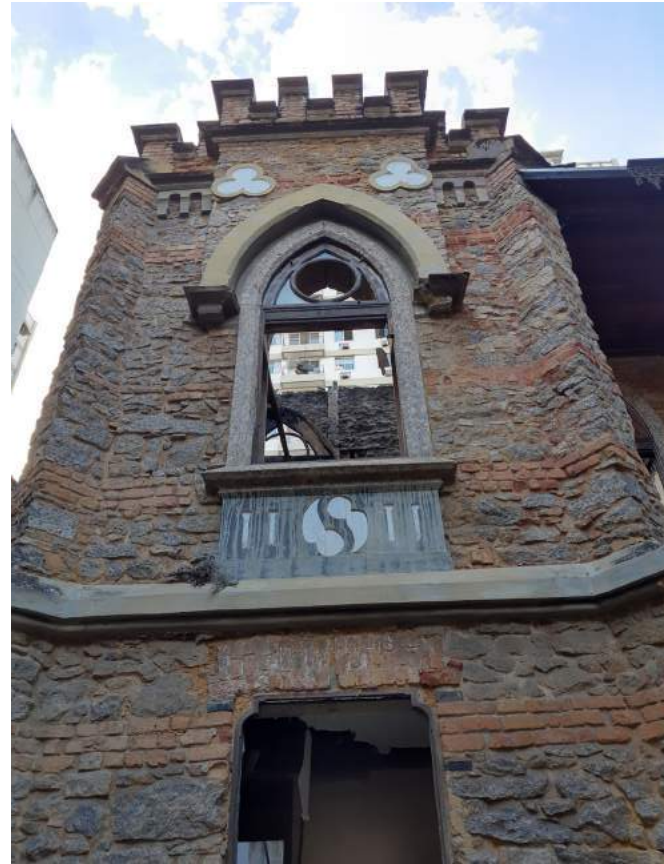
Vista 02 - Vão superior com vidro na bandeira, gradil e folhas de abrir faltantes. contendo friso com vegetação e manchas negras.

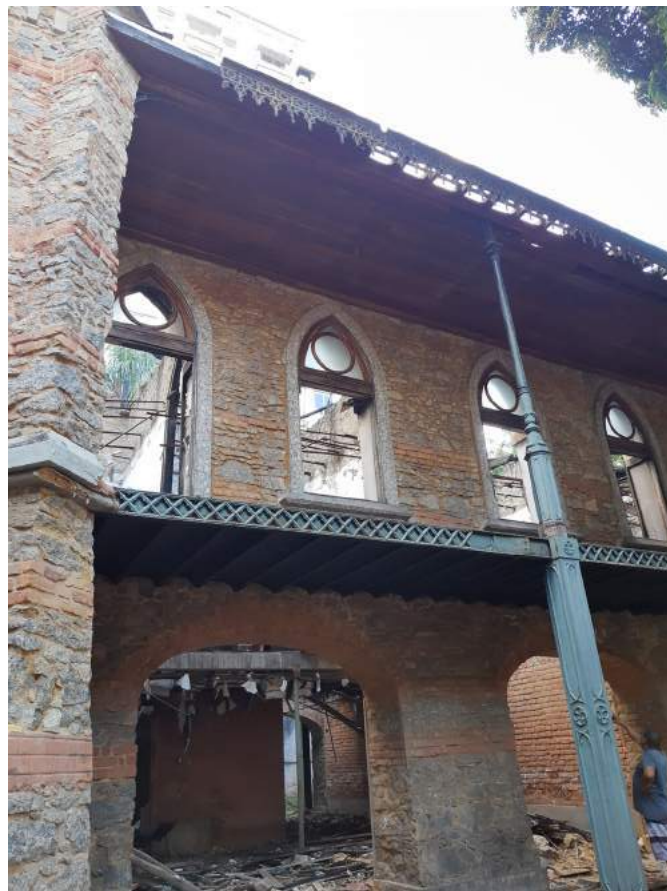
Vista 03 - Varanda superior com resquícios do lambrequim em ferro fundido, forro em madeira deteriorado, e estrutura em ferro oxidada; Vãos superiores com vidro das bandeiras, gradis e folhas de abrir faltantes.

Vista 03 - Varanda superior com resquícios do lambrequim em ferro fundido, forro em madeira deteriorado, e estrutura em ferro oxidada; Vãos superiores com vidro das bandeiras, gradis e folhas de abrir faltantes.

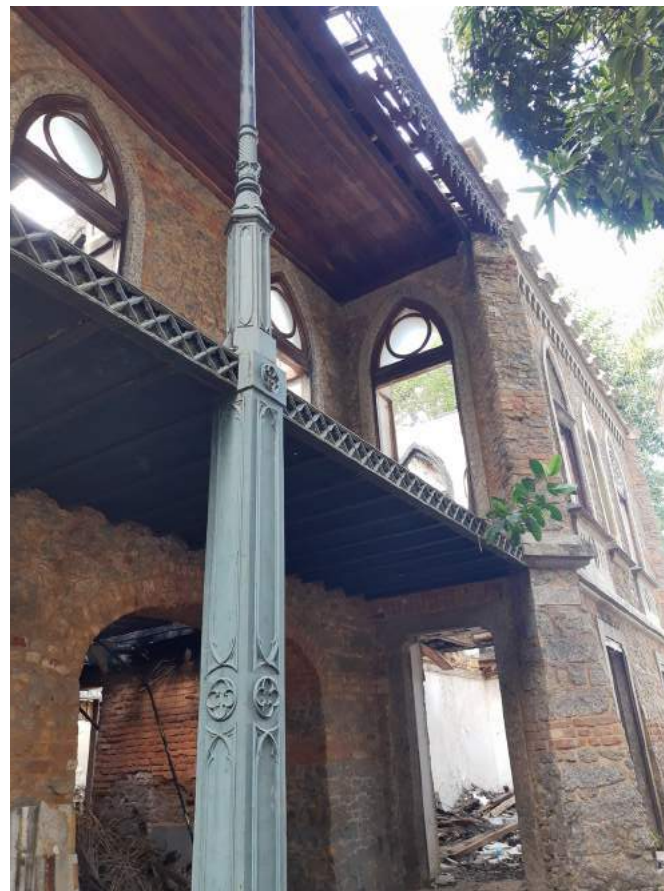
Vista 04 - Idem vista 03, contendo também vãos com esquadrias faltantes e vegetação na margem da varanda.

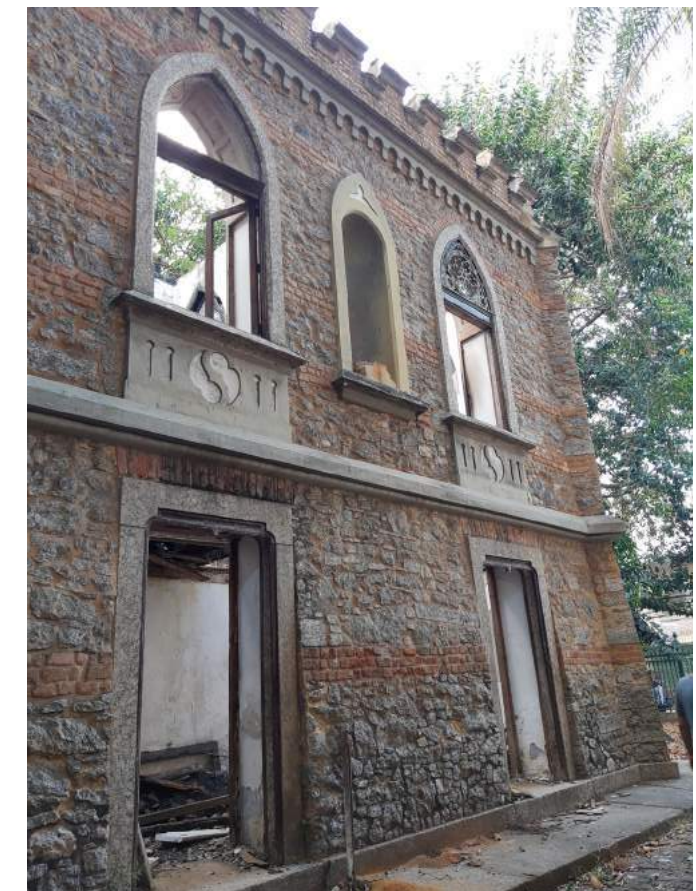
Vista 05 - Vãos inferiores com esquadrias faltantes, vão superior esquerdo somente com suporte da esquadria e vão direito com vidro da bandeira faltante.

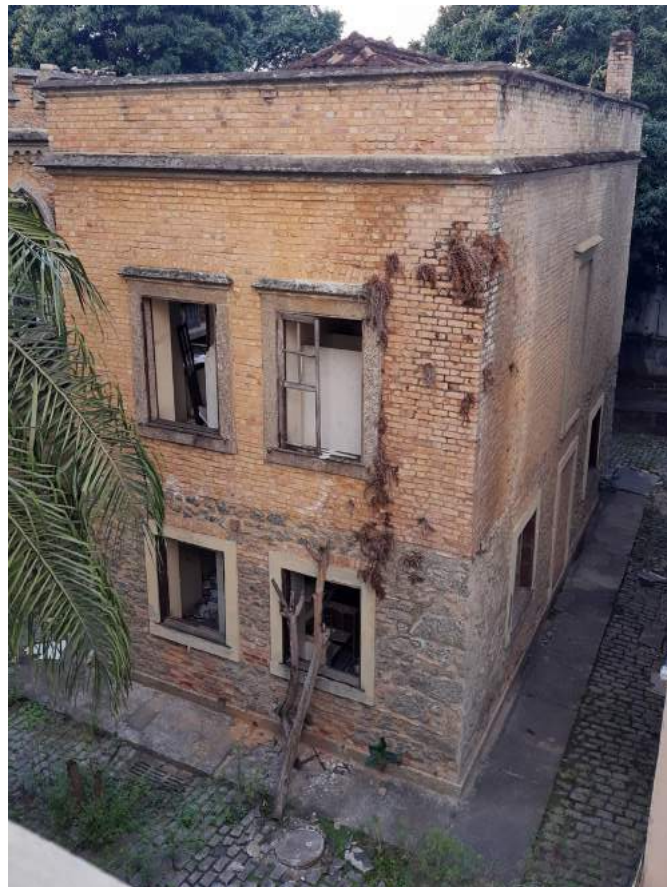
Vista 01 superior - Idem vista inferior, evidenciando também cimalthas com manchas negra. No canto direito da platibanda nota-se a presença de uma chaminé.

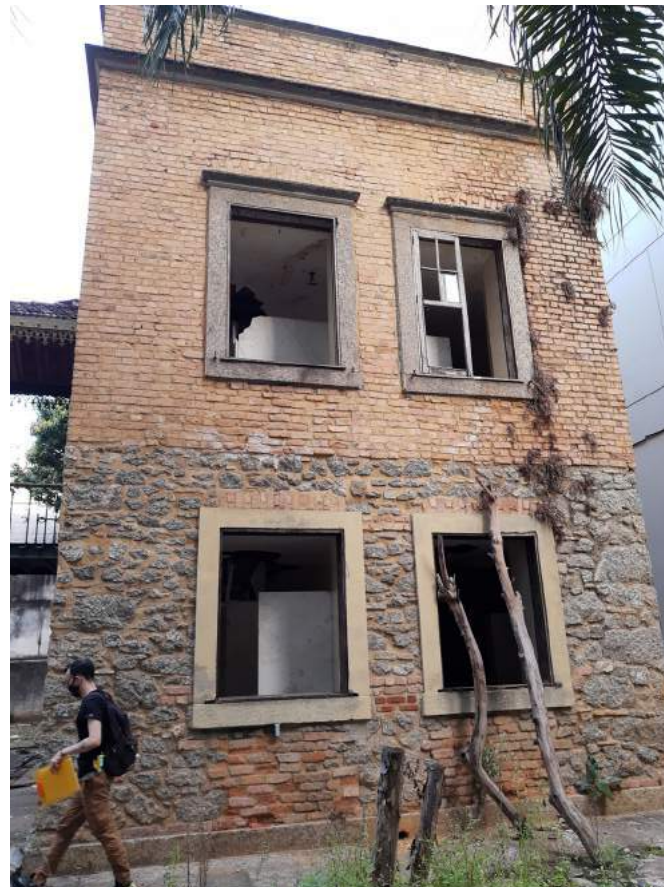
Vista 01 inferior - Vãos com esquadrias faltantes, somente um com uma folha de abrir, e vegetação pontual no trecho superior direito e com presença de mancha de umidade, o que indica provável infiltração.

Vista 01 inferior - Vãos com esquadrias faltantes, somente um com uma folha de abrir, e vegetação pontual no trecho superior direito e com presença de mancha de umidade, o que indica provável infiltração.

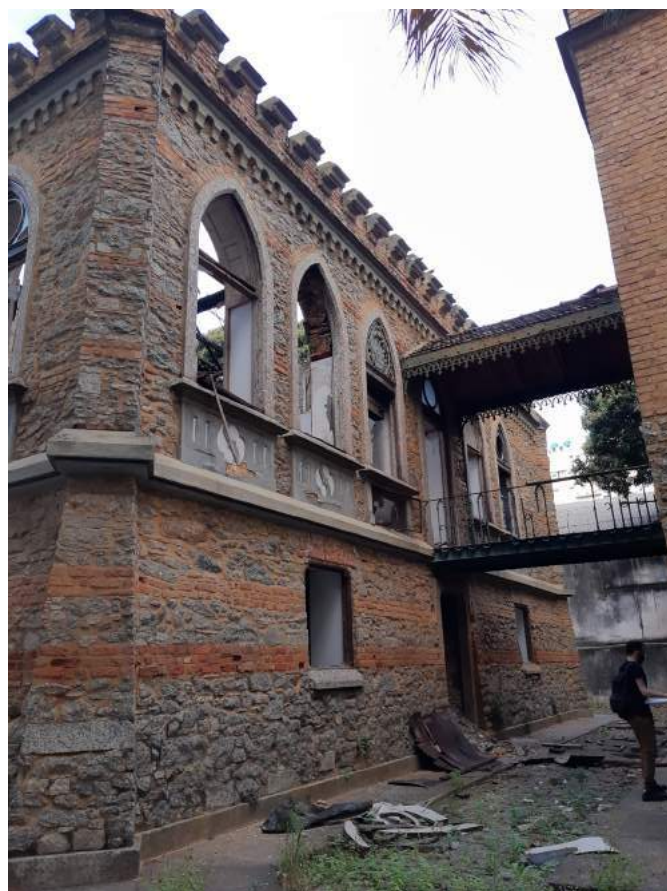
Vista 02 - Idem vista 02. Pode-se observar a presença de gradil de um dos vãos superiores. O vão de acesso a passarela não possui esquadria, assim como os demais vãos superiores.

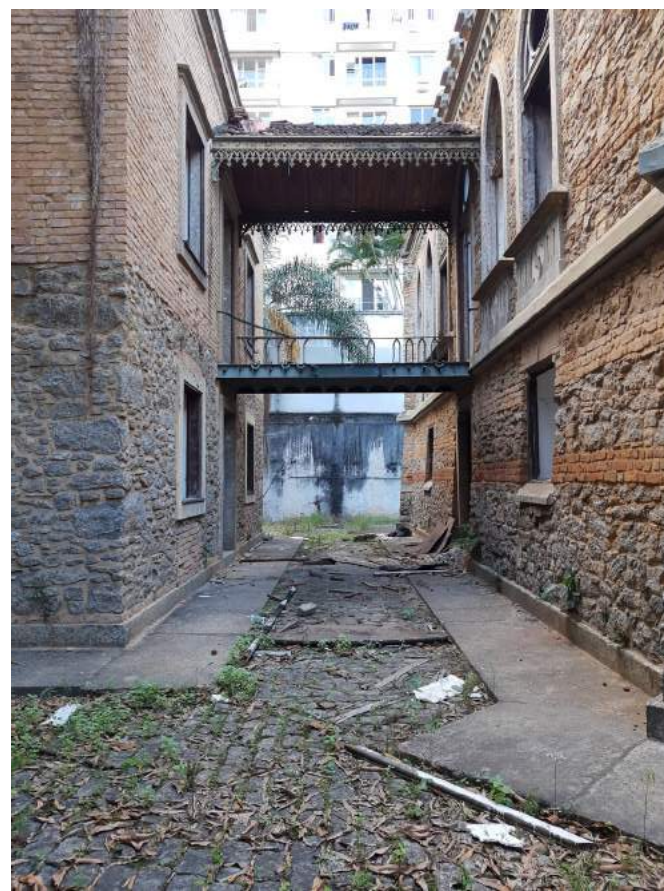
Vista 03 - Vãos com esquadrias e gradis faltantes, passarela com escada em ferro faltante, lambrequins oxidados e guarda corpo danificado.

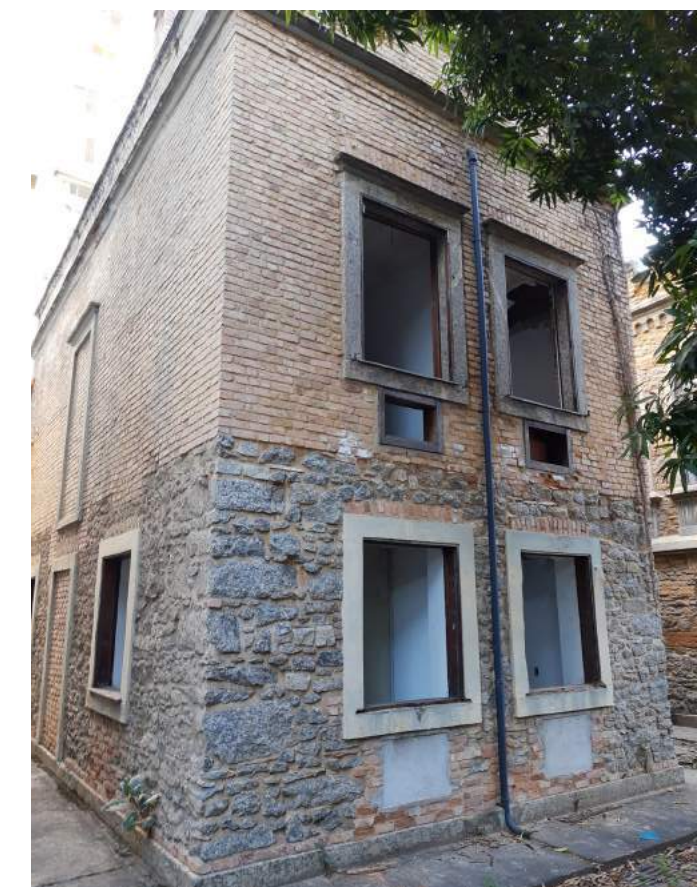
Vista 04 - Presença de vegetação e vãos com preenchimento inadequado e cercaduras em argamassa com tom diferenciado. Janelas com esquadrias faltantes; Vãos para ar condicionado, livres no trecho superior e com preenchimento inadequado no inferior. Presença de descida de água pluvial em pvc inadequada.

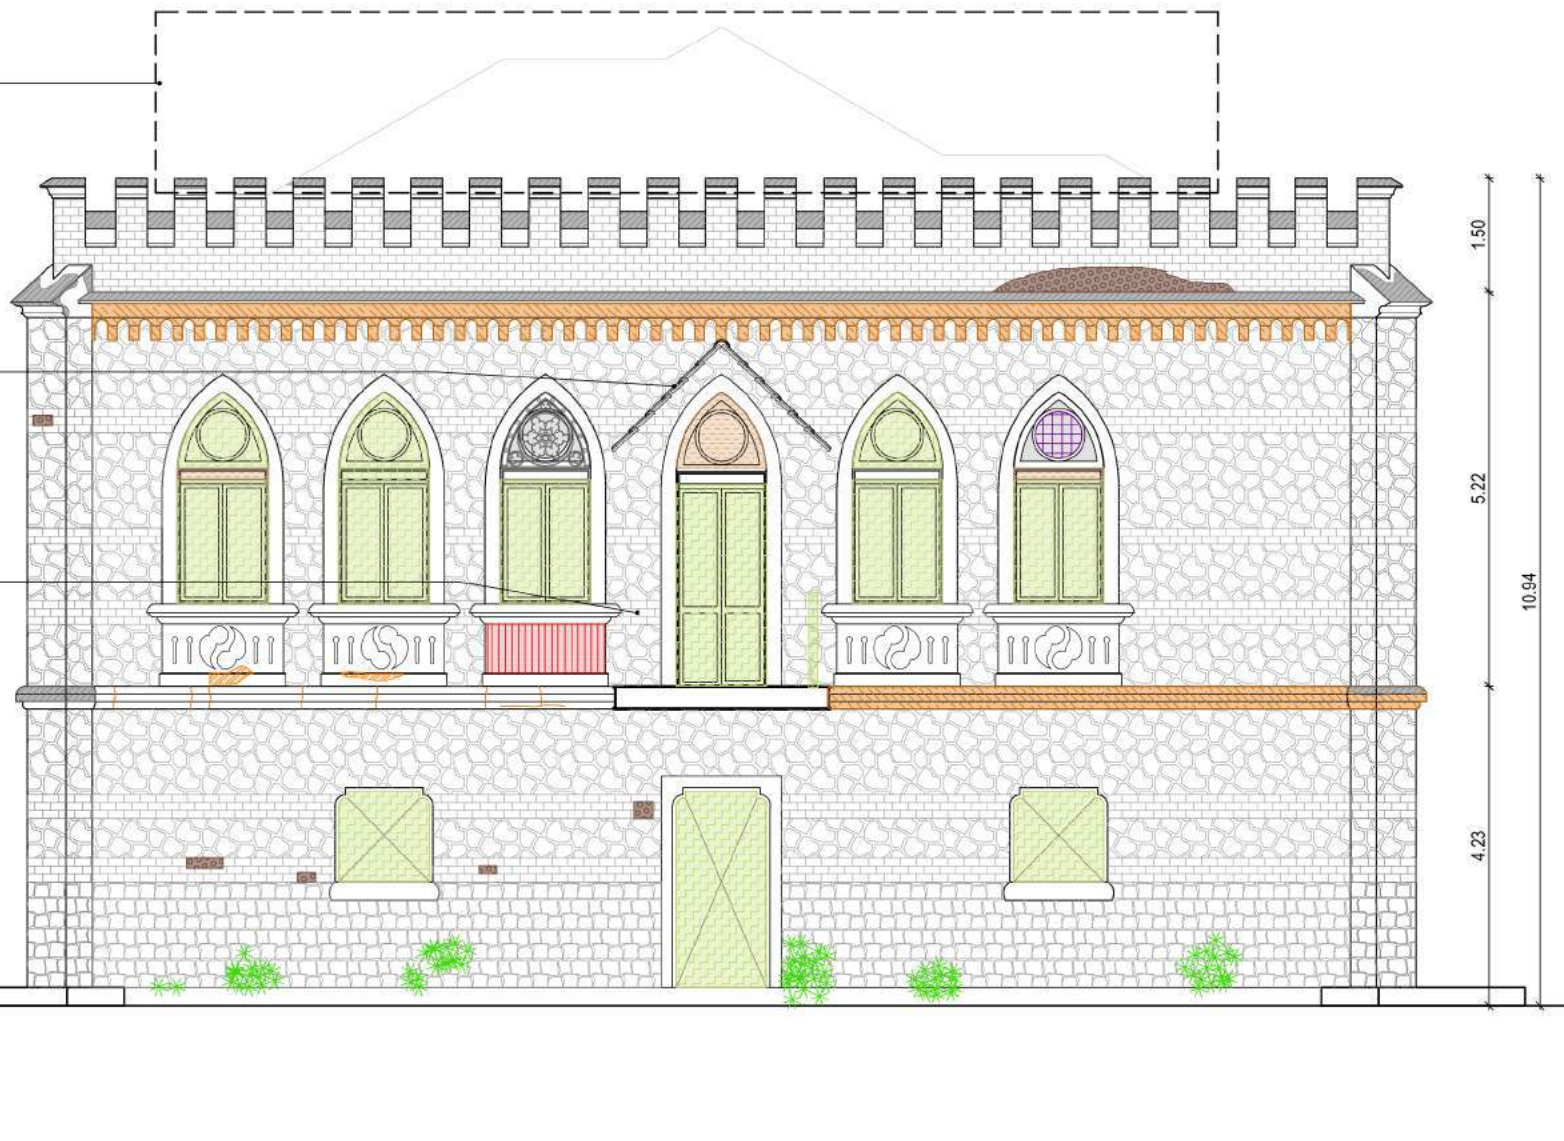
01 FACHADA 03  
ESC. 1/100

Cobertura arruinada

Trecho de telhado danificado com telhas deslocadas e faltantes

Guarda-corpo existente danificado

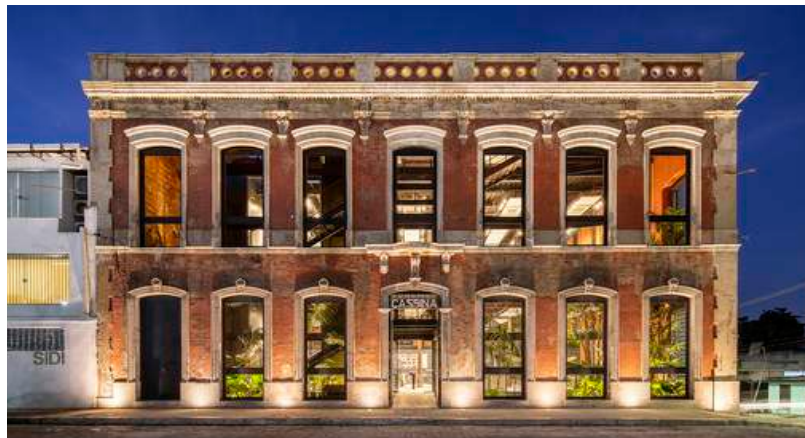
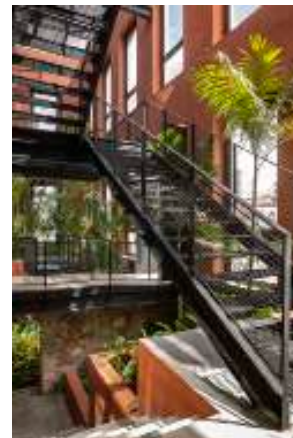
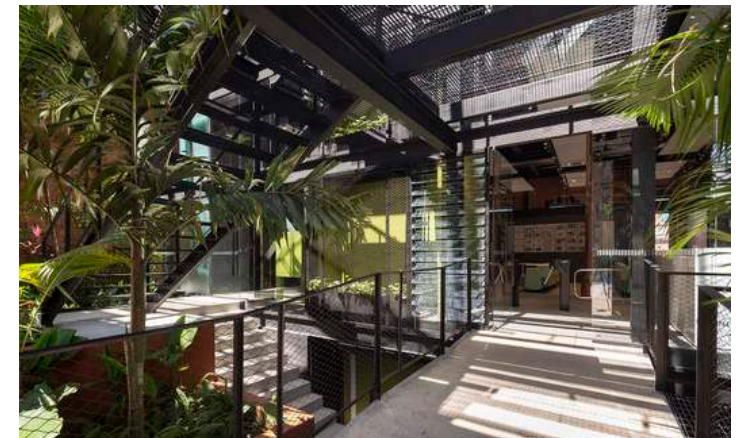
Imagens 34 a 37: Desenhos e fotografias do Casarão Cassina. Fonte: Archdaily

A sustentabilidade do bem em geral é feita pela ventilação cruzada em todos os andares resultante da redução da largura interna pela inserção do jardim, aliado à aplicação de molduras de aletas de vidro temperado que criam uma fachada ventilada de dupla face, freinando a entrada do calor nos cômodos.

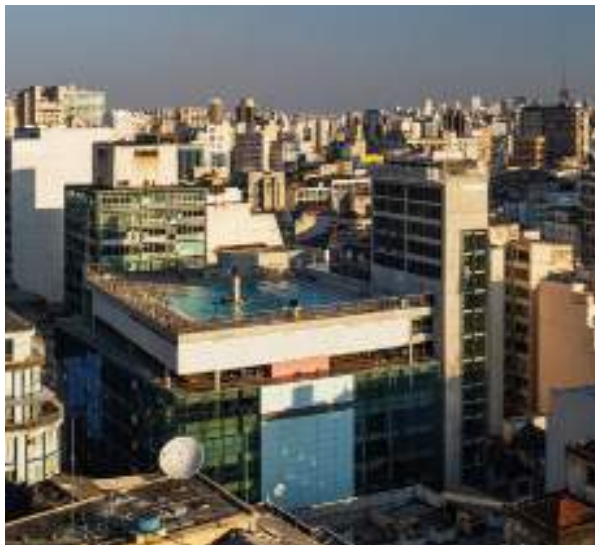
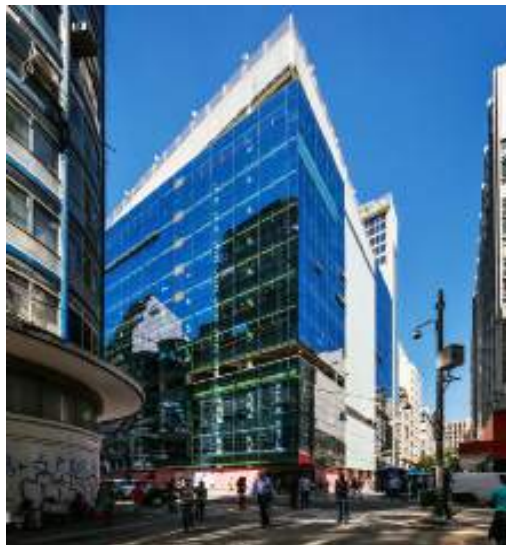
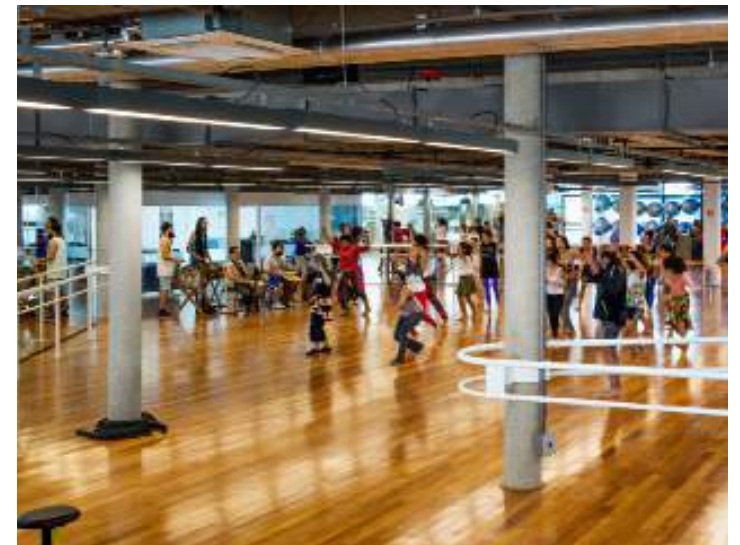
**Imagens 38 a 42:** Desenhos, imagens externas e internas do SESC. **Fonte:** Archdaily

Ocupando a antiga sede da Mesbla, é considerado um exemplo de transformação de bem construído. Sua adaptação das instalações antigas, de uso diferente do novo proposto, requereu demolição de partes desta estrutura anterior e adequação com uma nova estrutura independente.

O SESC 24 de maio é uma referência oportuna para o contexto de requalificação de edificações contemporâneas construídas, principalmente pela nova oportunidade espacial à partir da revisão da estrutura e por possuir programa semelhante ao proposto neste trabalho final.

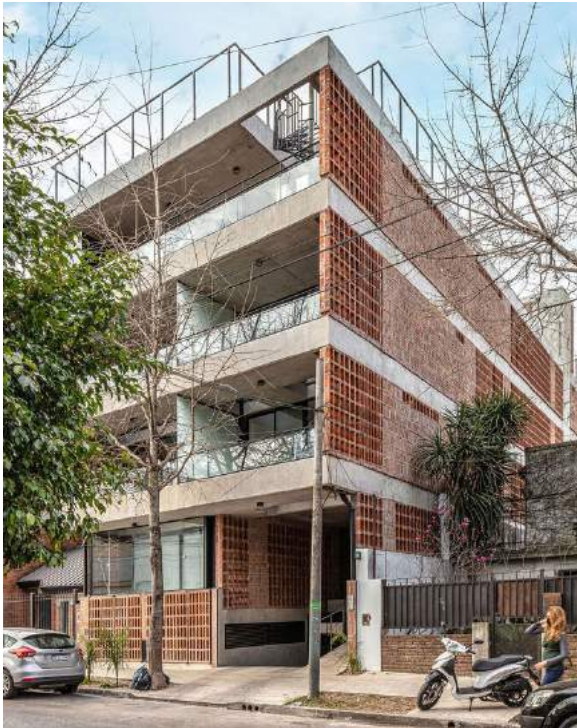
**Imagem 43:** Edifício residencial YPY 1731.  
**Fonte:** Archdaily

Mediante o encontro das materialidades do concreto e a alvenaria do casarão e edícula, houve um estudo de exemplares arquitetônicos que explorassem estes materiais, principalmente a fim de trazer uma harmonia cuidadosa e funcionassem de modo eficiente. Entre várias referências estudada, as que apresentaram maior influência neste trabalho final foram os edifícios do Parque Guinle (Lucio Costa), o Edifício residencial YPY 1731 (Arqtipo, Paola Castelnuevo) e Conjunto Volcanes I (SantosCreativos, VTaller).

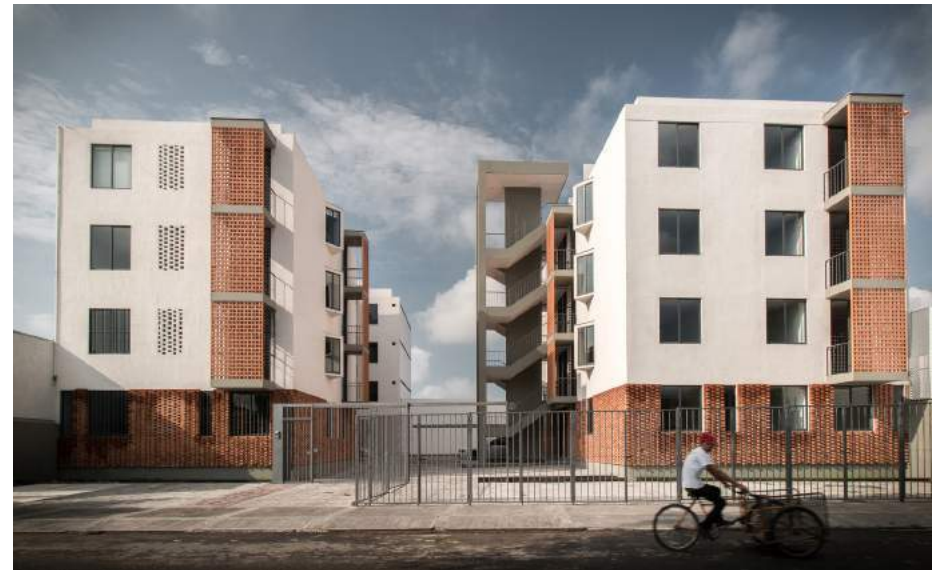
**Imagens 45:** Conjunto Volcanes. **Fonte:** Archdaily

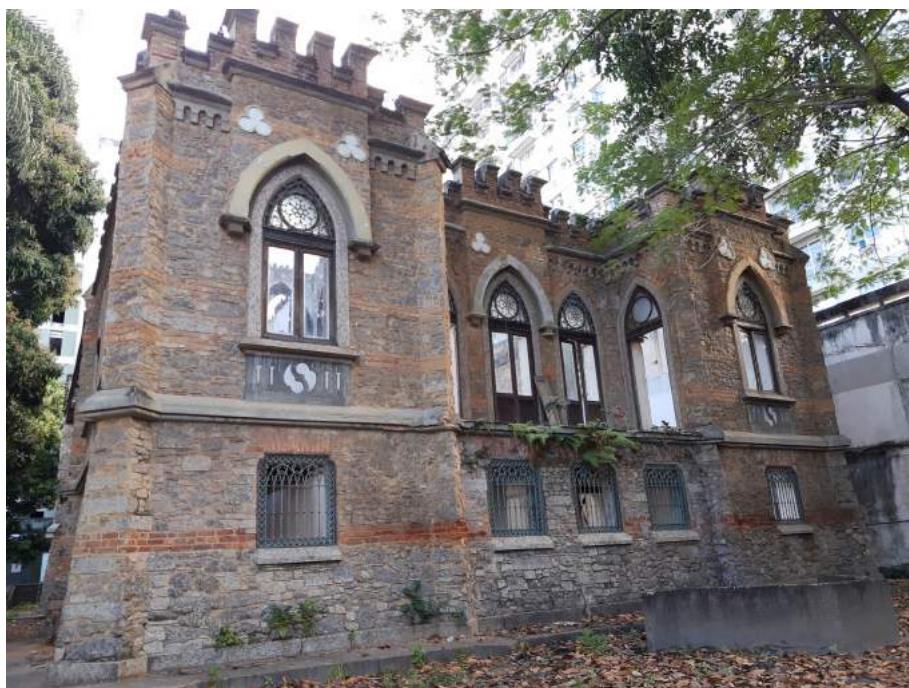
Vista 01 - Vista externa geral.

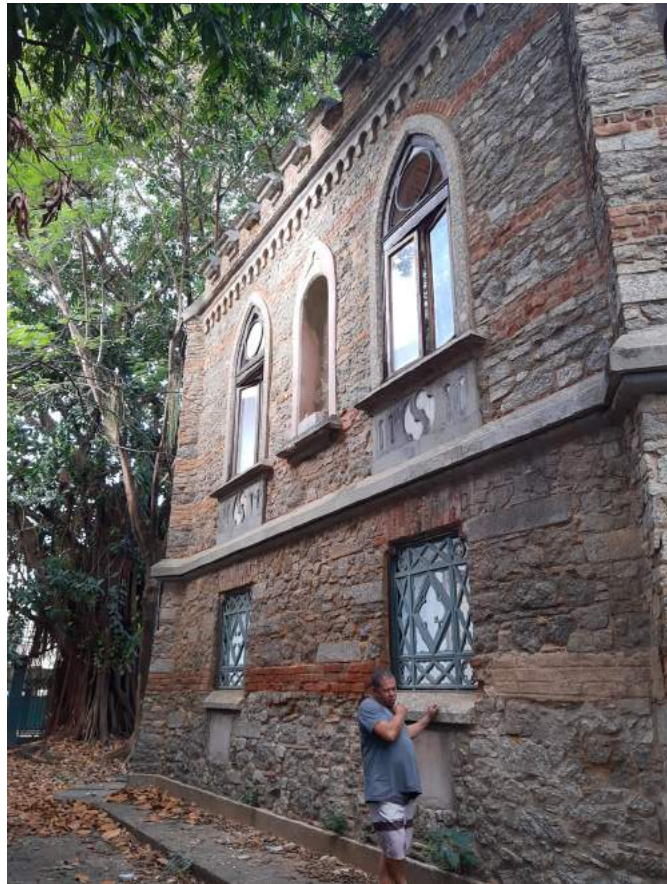
Vista 01 - Presença de esquadrias em ferro no trecho inferior, com preenchimento inadequado abaixo destes e presença de vegetação em sua base. Ausência de gradis e vidro nas bandeiras das esquadrias superiores, mas com presença das folhas de abrir integras.

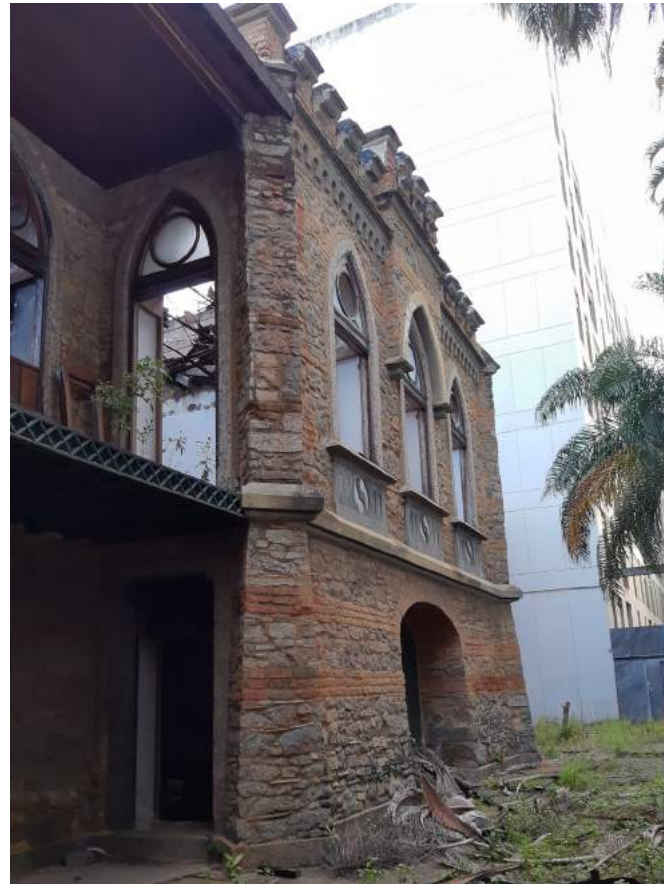
Vista 02 inferior - Vegetação em sua base e manchas negras na cimalha intermediária. Pode-se observar a ausência de forro e cobertura no pavimento superior.

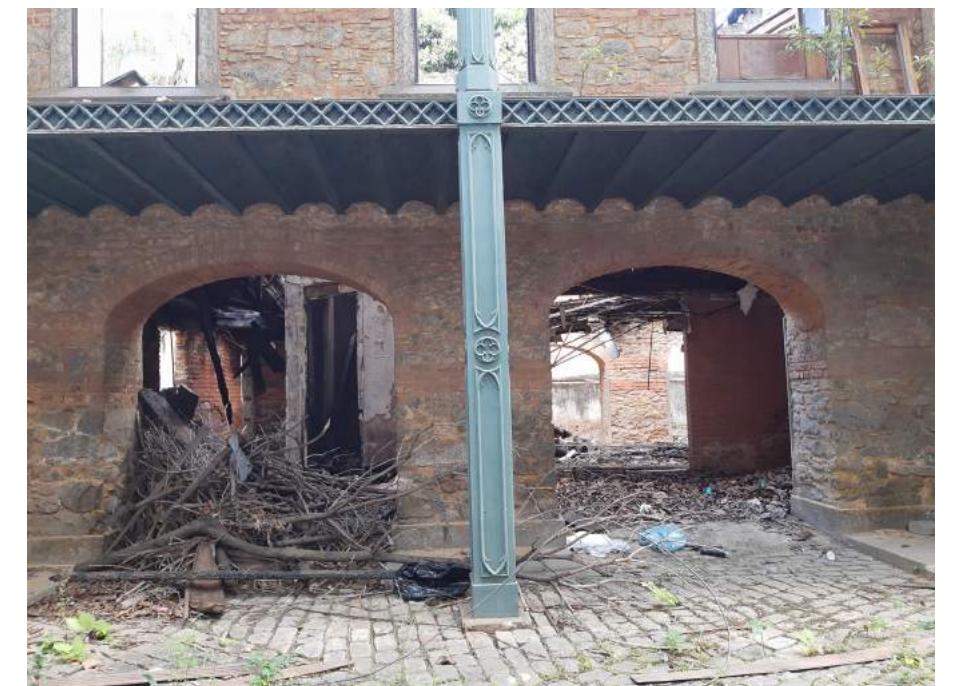
Vista 03 inferior - Vão esquerdo inacessível e vegetação na varanda acima. Observa-se o pilar em ferro fundido com ornamentação em relevo e estrutura do piso da varanda em laje abobadilha.
