# **Centro Criativo Casarão da Ibituruna**

FAU - UFRJ | Trabalho Final de Graduação II

Aluna : Beatriz Guimarães Costa | DRE 115025197

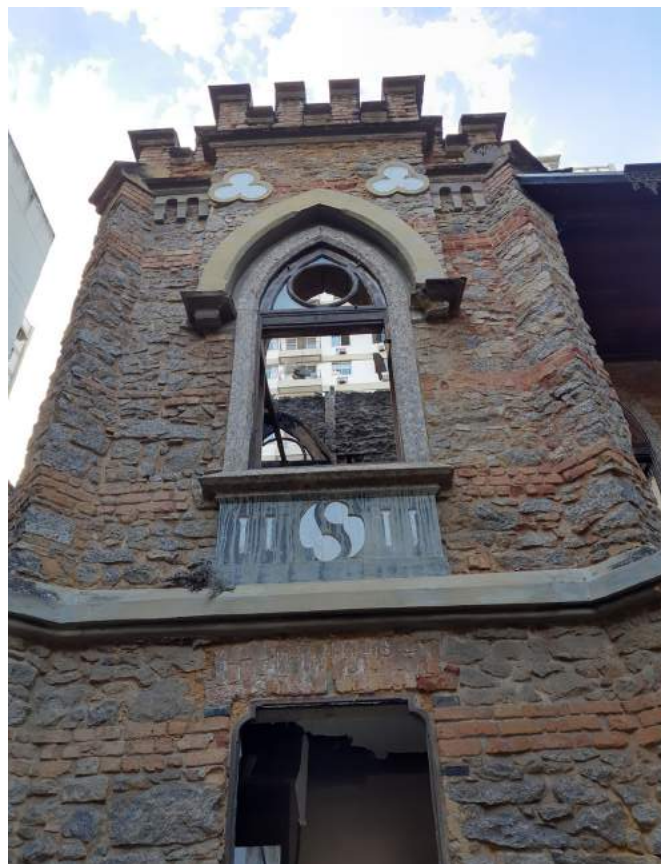
Vista 02 - Vão superior com vidro na bandeira, gradil e folhas de abrir faltantes. contendo friso com vegetação e manchas negras.

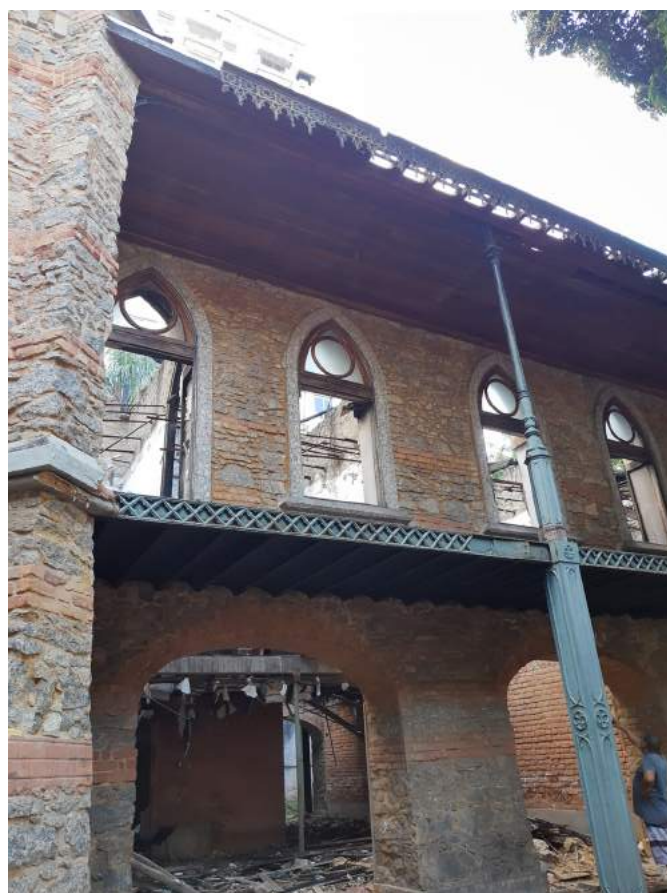
Vista 03 - Varanda superior com resquícios do lambrequim em ferro fundido, forro em madeira deteriorado, e estrutura em ferro oxidada; Vãos superiores com vidro das bandeiras, gradis e folhas de abrir faltantes.

Vista 03 - Varanda superior com resquícios do lambrequim em ferro fundido, forro em madeira deteriorado, e estrutura em ferro oxidada; Vãos superiores com vidro das bandeiras, gradis e folhas de abrir faltantes.

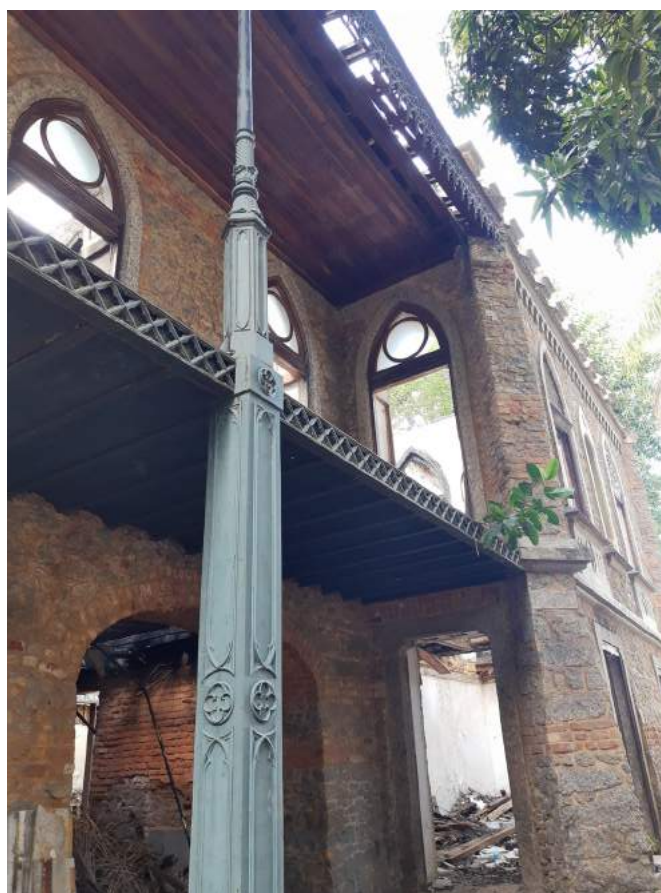
Vista 04 - Idem vista 03, contendo também vãos com esquadrias faltantes e vegetação na margem da varanda.

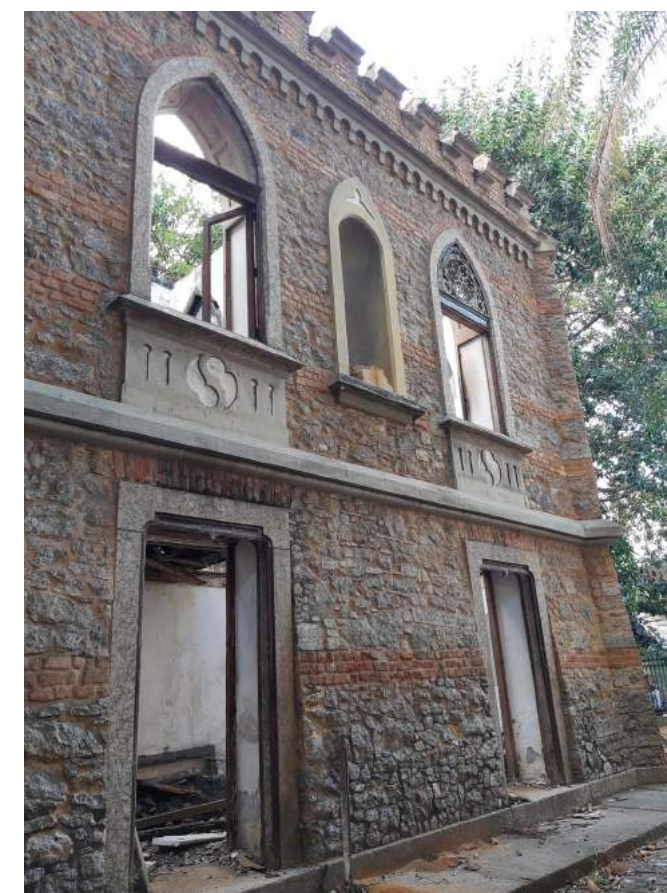
Vista 05 - Vãos inferiores com esquadrias faltantes, vão superior esquerdo somente com suporte da esquadria e vão direito com vidro da bandeira faltante.

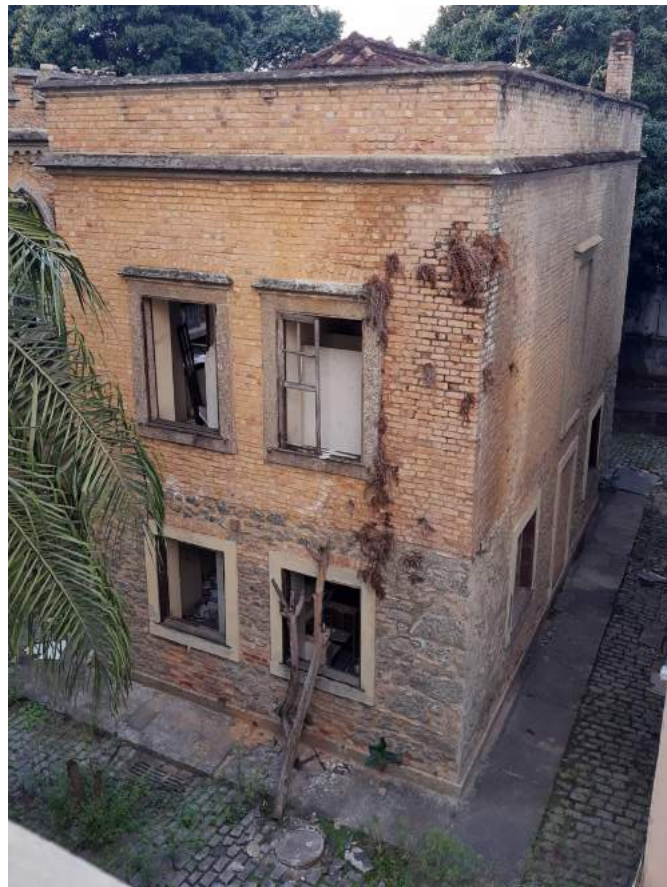
Vista 01 superior - Idem vista inferior, evidenciando também cimalthas com manchas negra. No canto direito da platibanda nota-se a presença de uma chaminé.

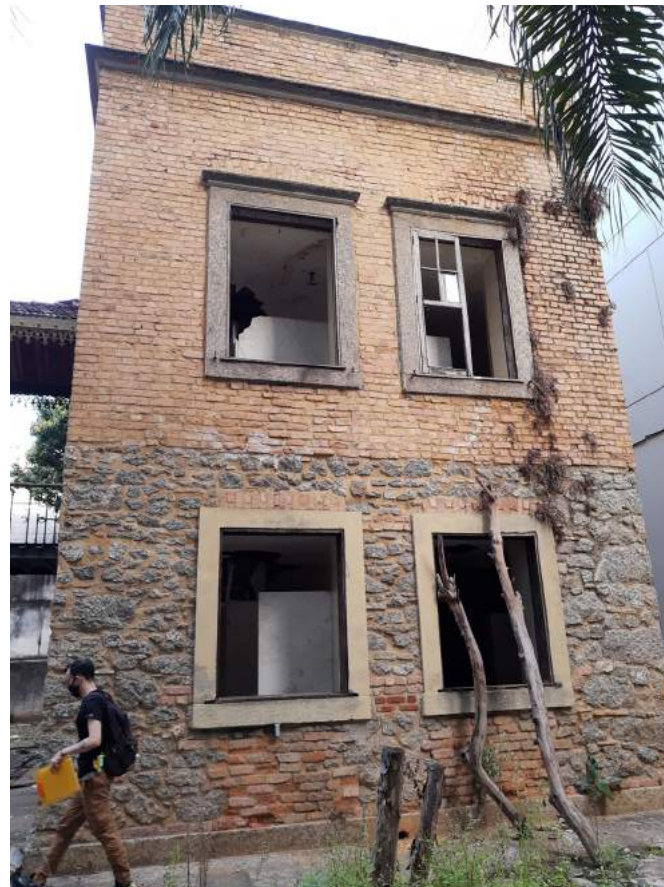
Vista 01 inferior - Vãos com esquadrias faltantes, somente um com uma folha de abrir, e vegetação pontual no trecho superior direito e com presença de mancha de umidade, o que indica provável infiltração.

Vista 01 inferior - Vãos com esquadrias faltantes, somente um com uma folha de abrir, e vegetação pontual no trecho superior direito e com presença de mancha de umidade, o que indica provável infiltração.

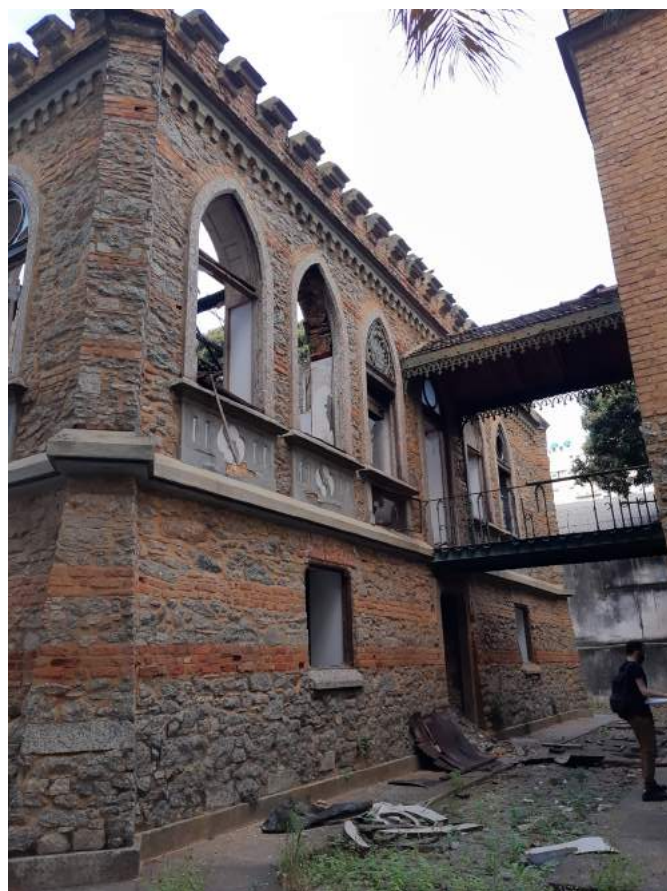
Vista 02 - Idem vista 02. Pode-se observar a presença de gradil de um dos vãos superiores. O vão de acesso a passarela não possui esquadria, assim como os demais vãos superiores.

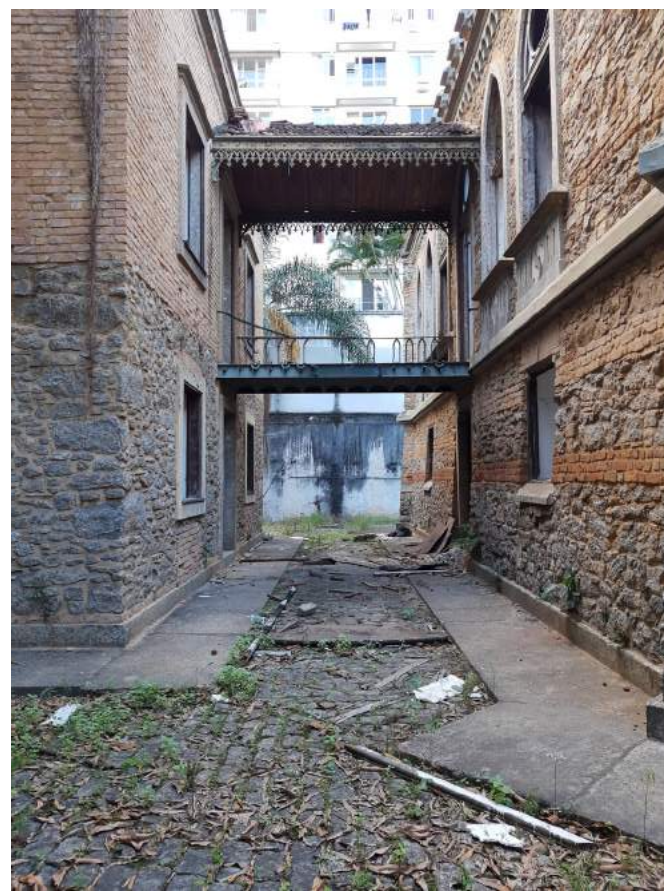
Vista 03 - Vãos com esquadrias e gradis faltantes, passarela com escada em ferro faltante, lambrequins oxidados e guarda corpo danificado.

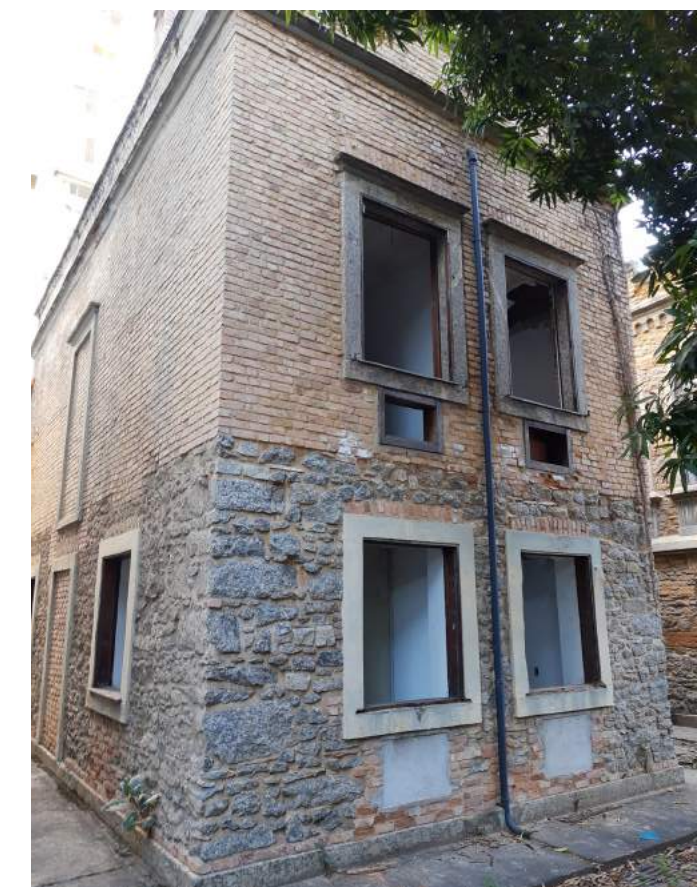
Vista 04 - Presença de vegetação e vãos com preenchimento inadequado e cercaduras em argamassa com tom diferenciado. Janelas com esquadrias faltantes; Vãos para ar condicionado, livres no trecho superior e com preenchimento inadequado no inferior. Presença de descida de água pluvial em pvc inadequada.

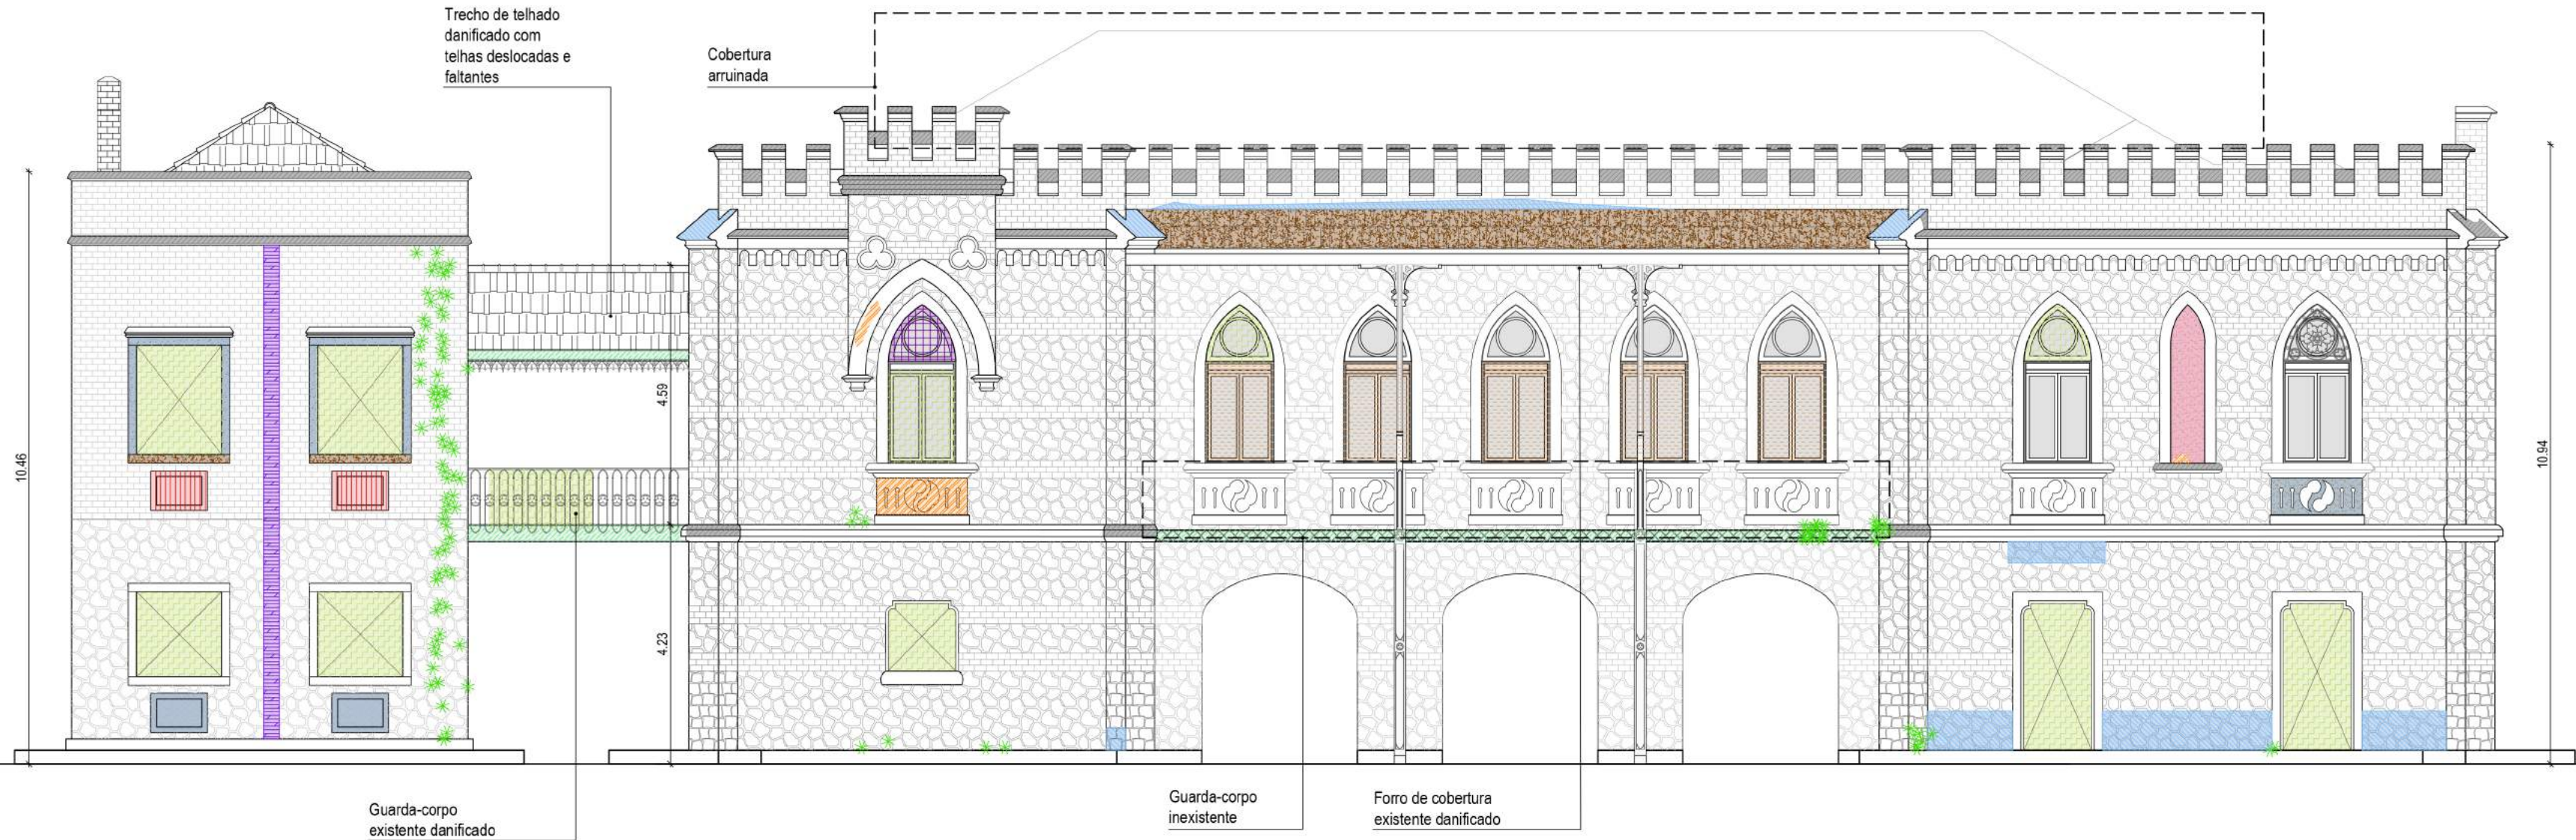
01 FACHADA 02  
ESC. 1/100

PATOLOGIAS

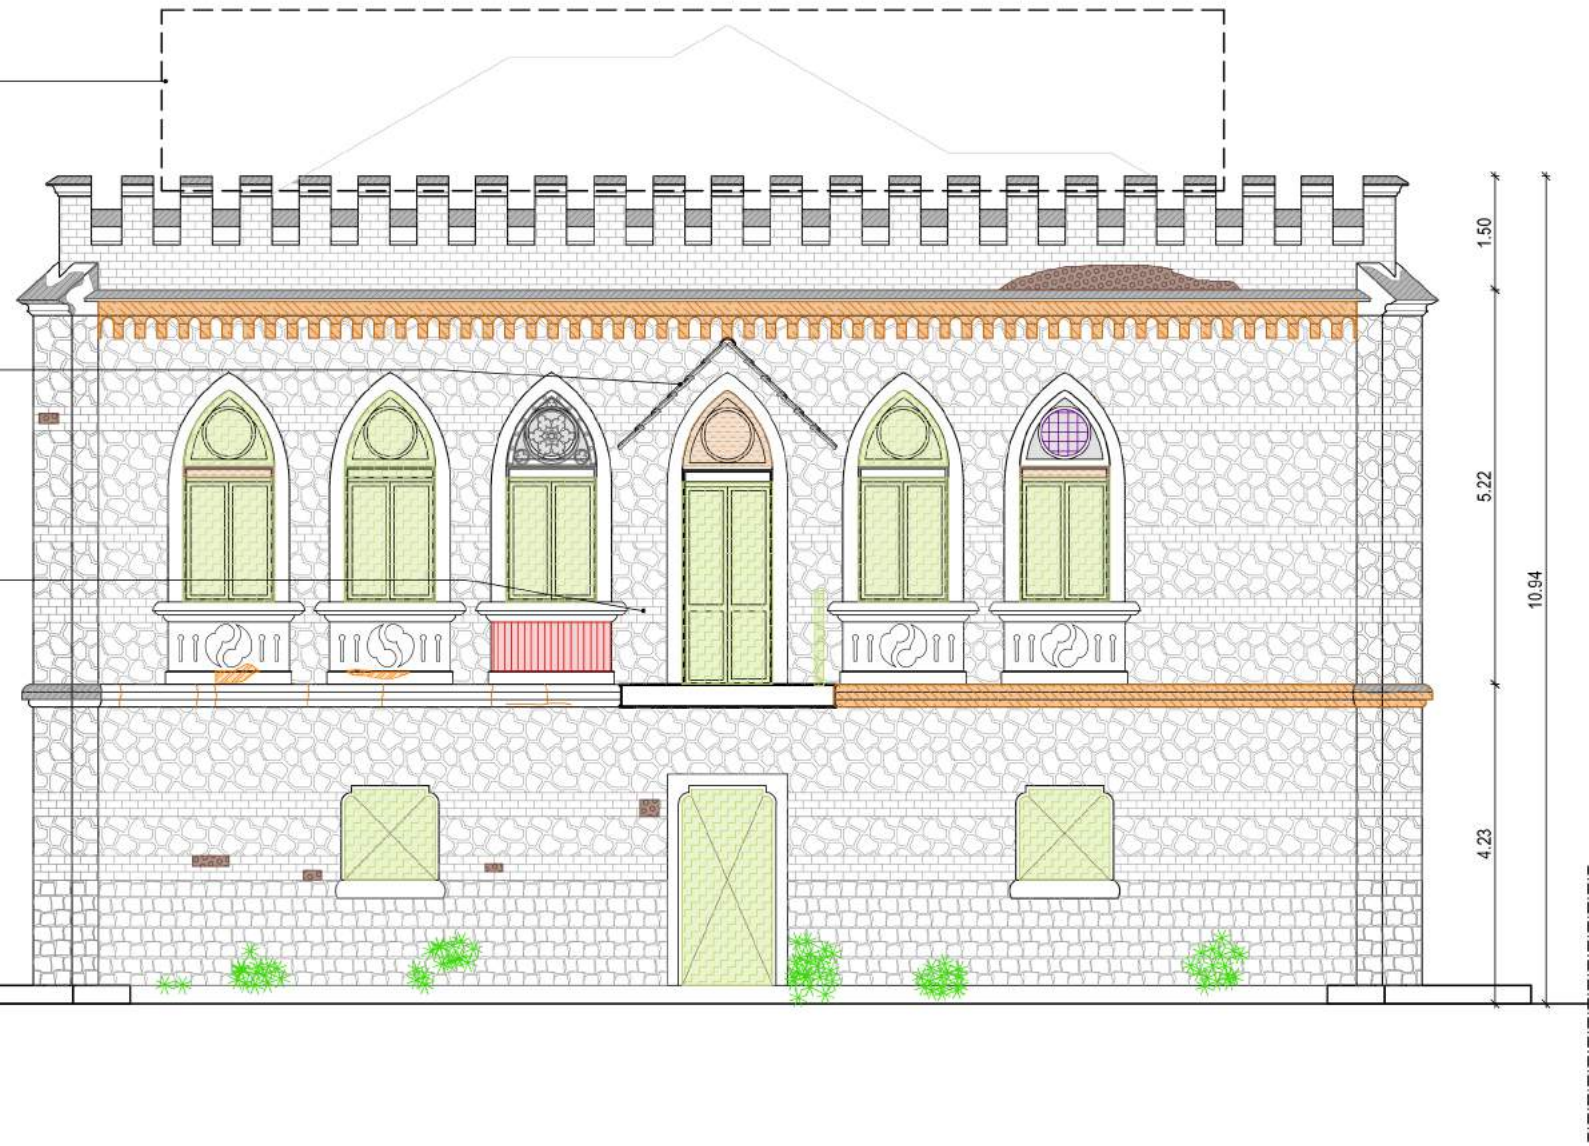
01 FACHADA 03  
ESC. 1/100

Cobertura arruinada

Trecho de telhado danificado com telhas deslocadas e faltantes

Guarda-corpo existente danificado

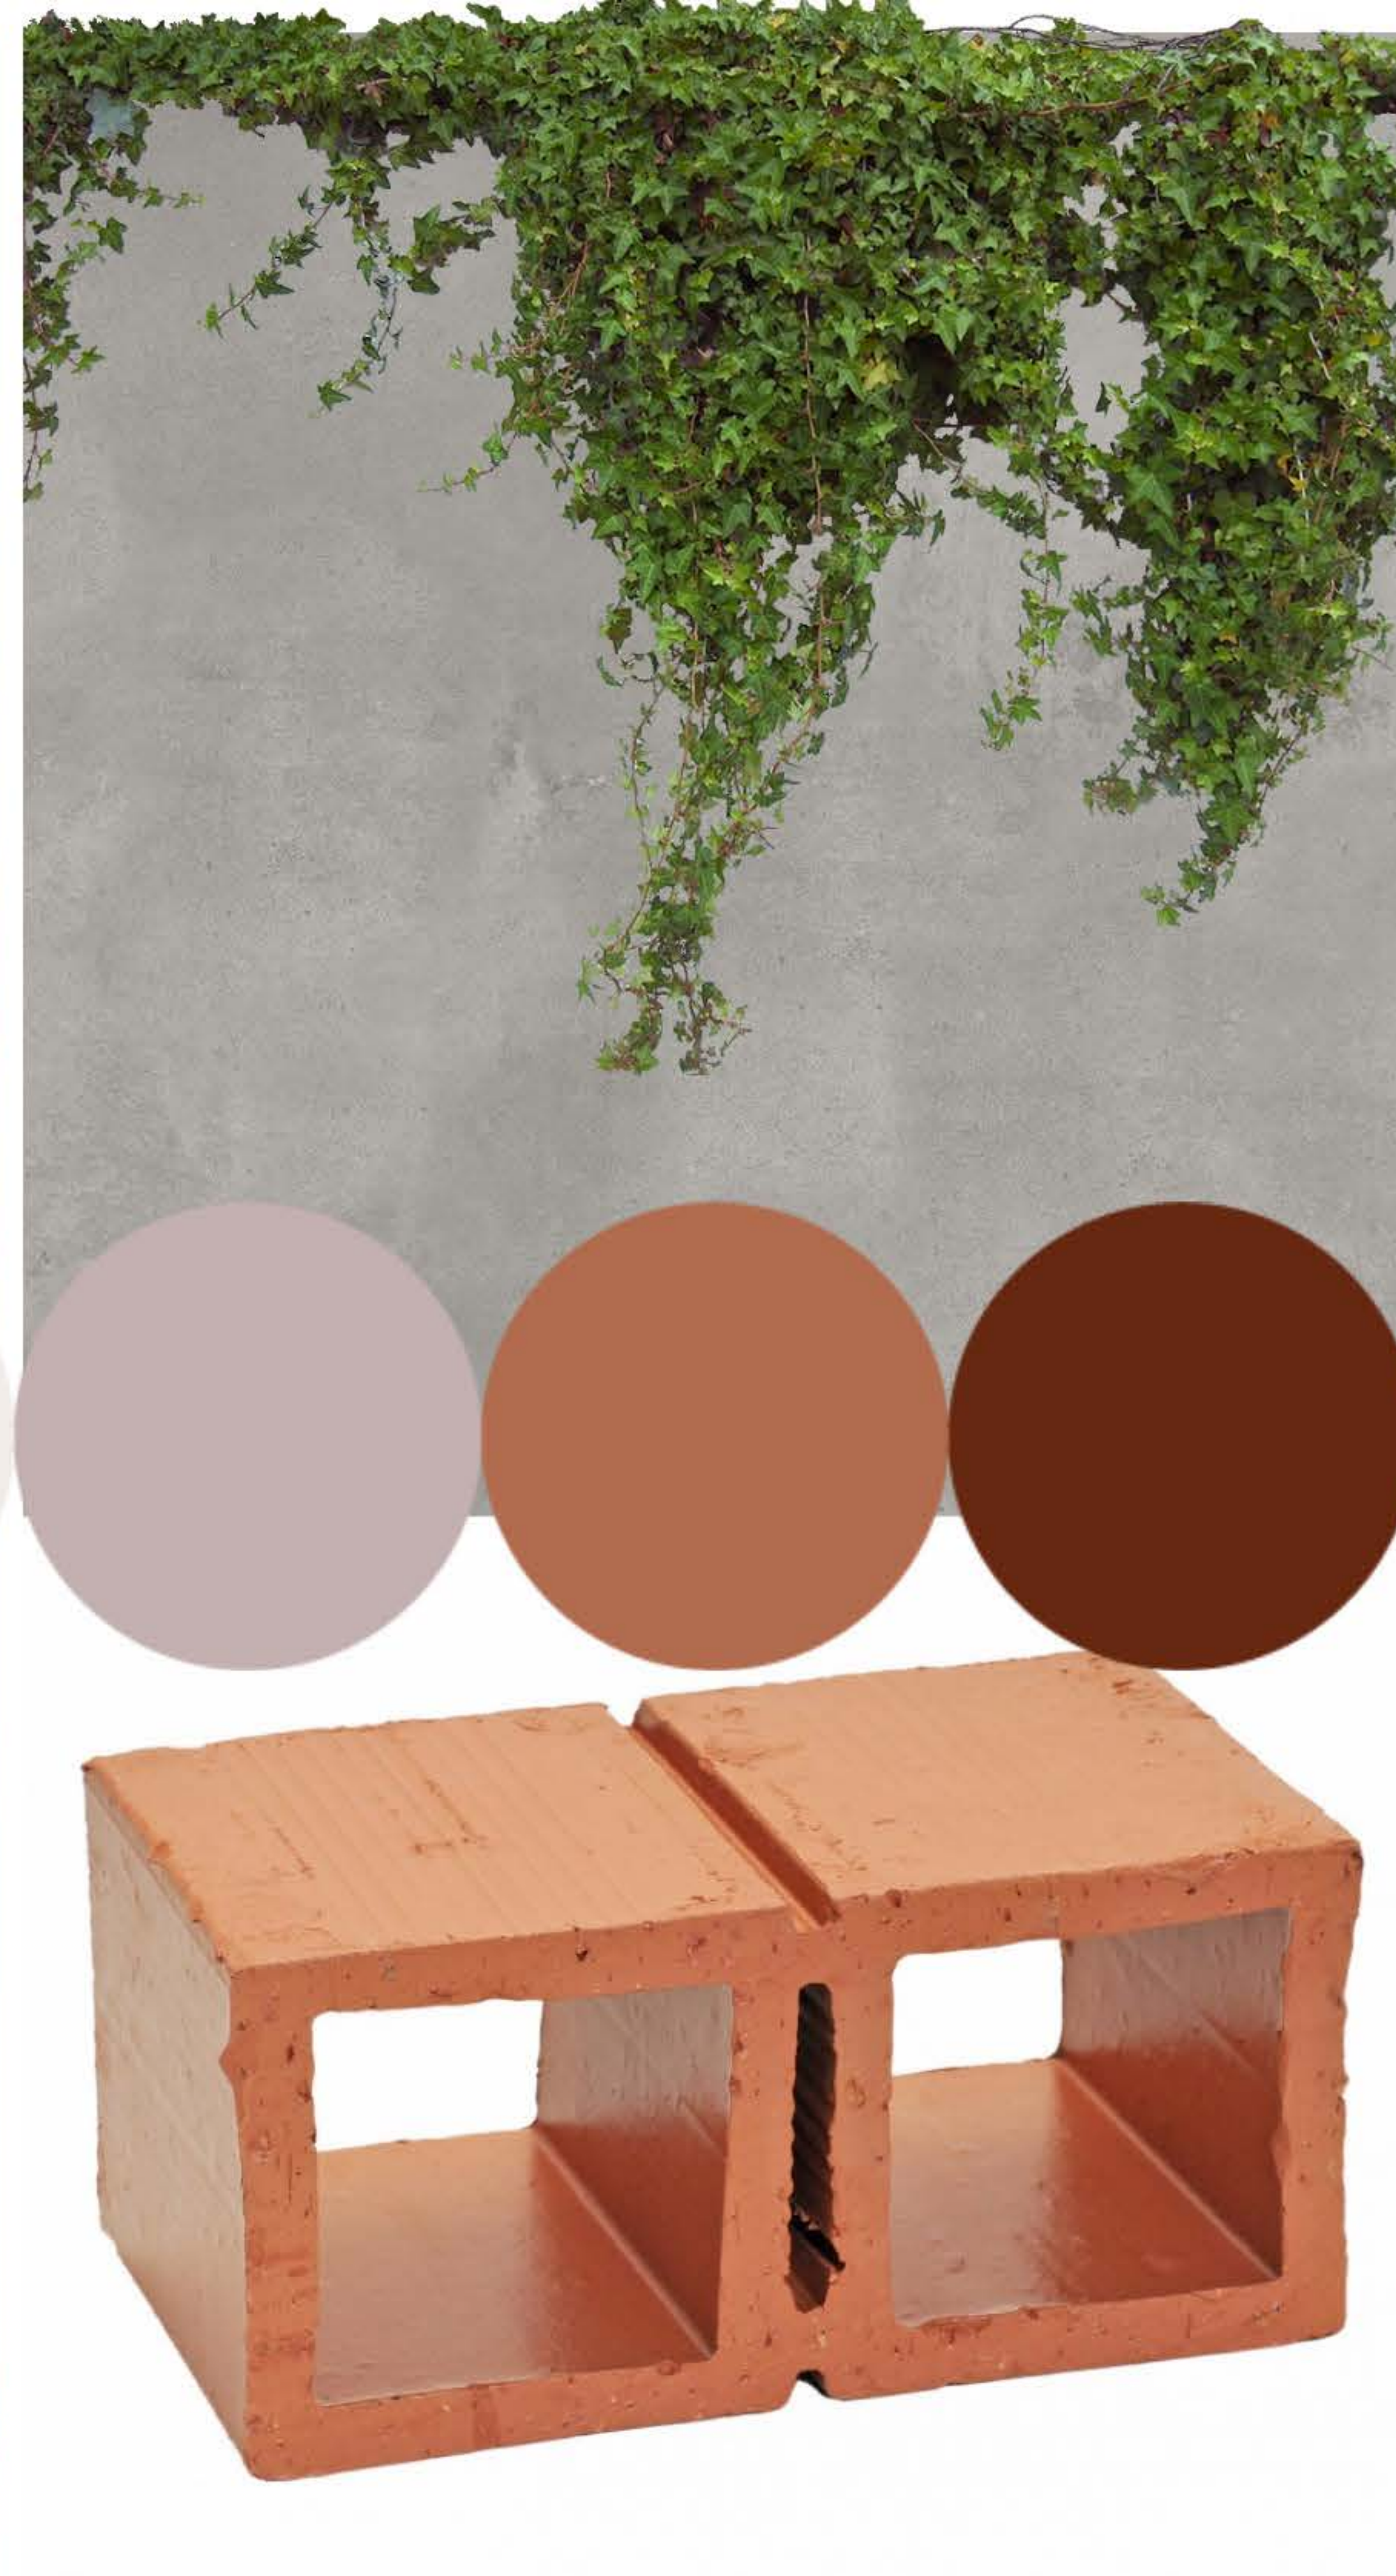
- Circulação vertical
- Serviço
- Á. de funcionários I Adm.
- Salas de aulas\*
- Áreas molhadas
- Restaurante colaborativo
- Áreas externas

\*Termo geral para abordar os estúdios, ateliês, salas e as cozinhas do 7º pavimento.

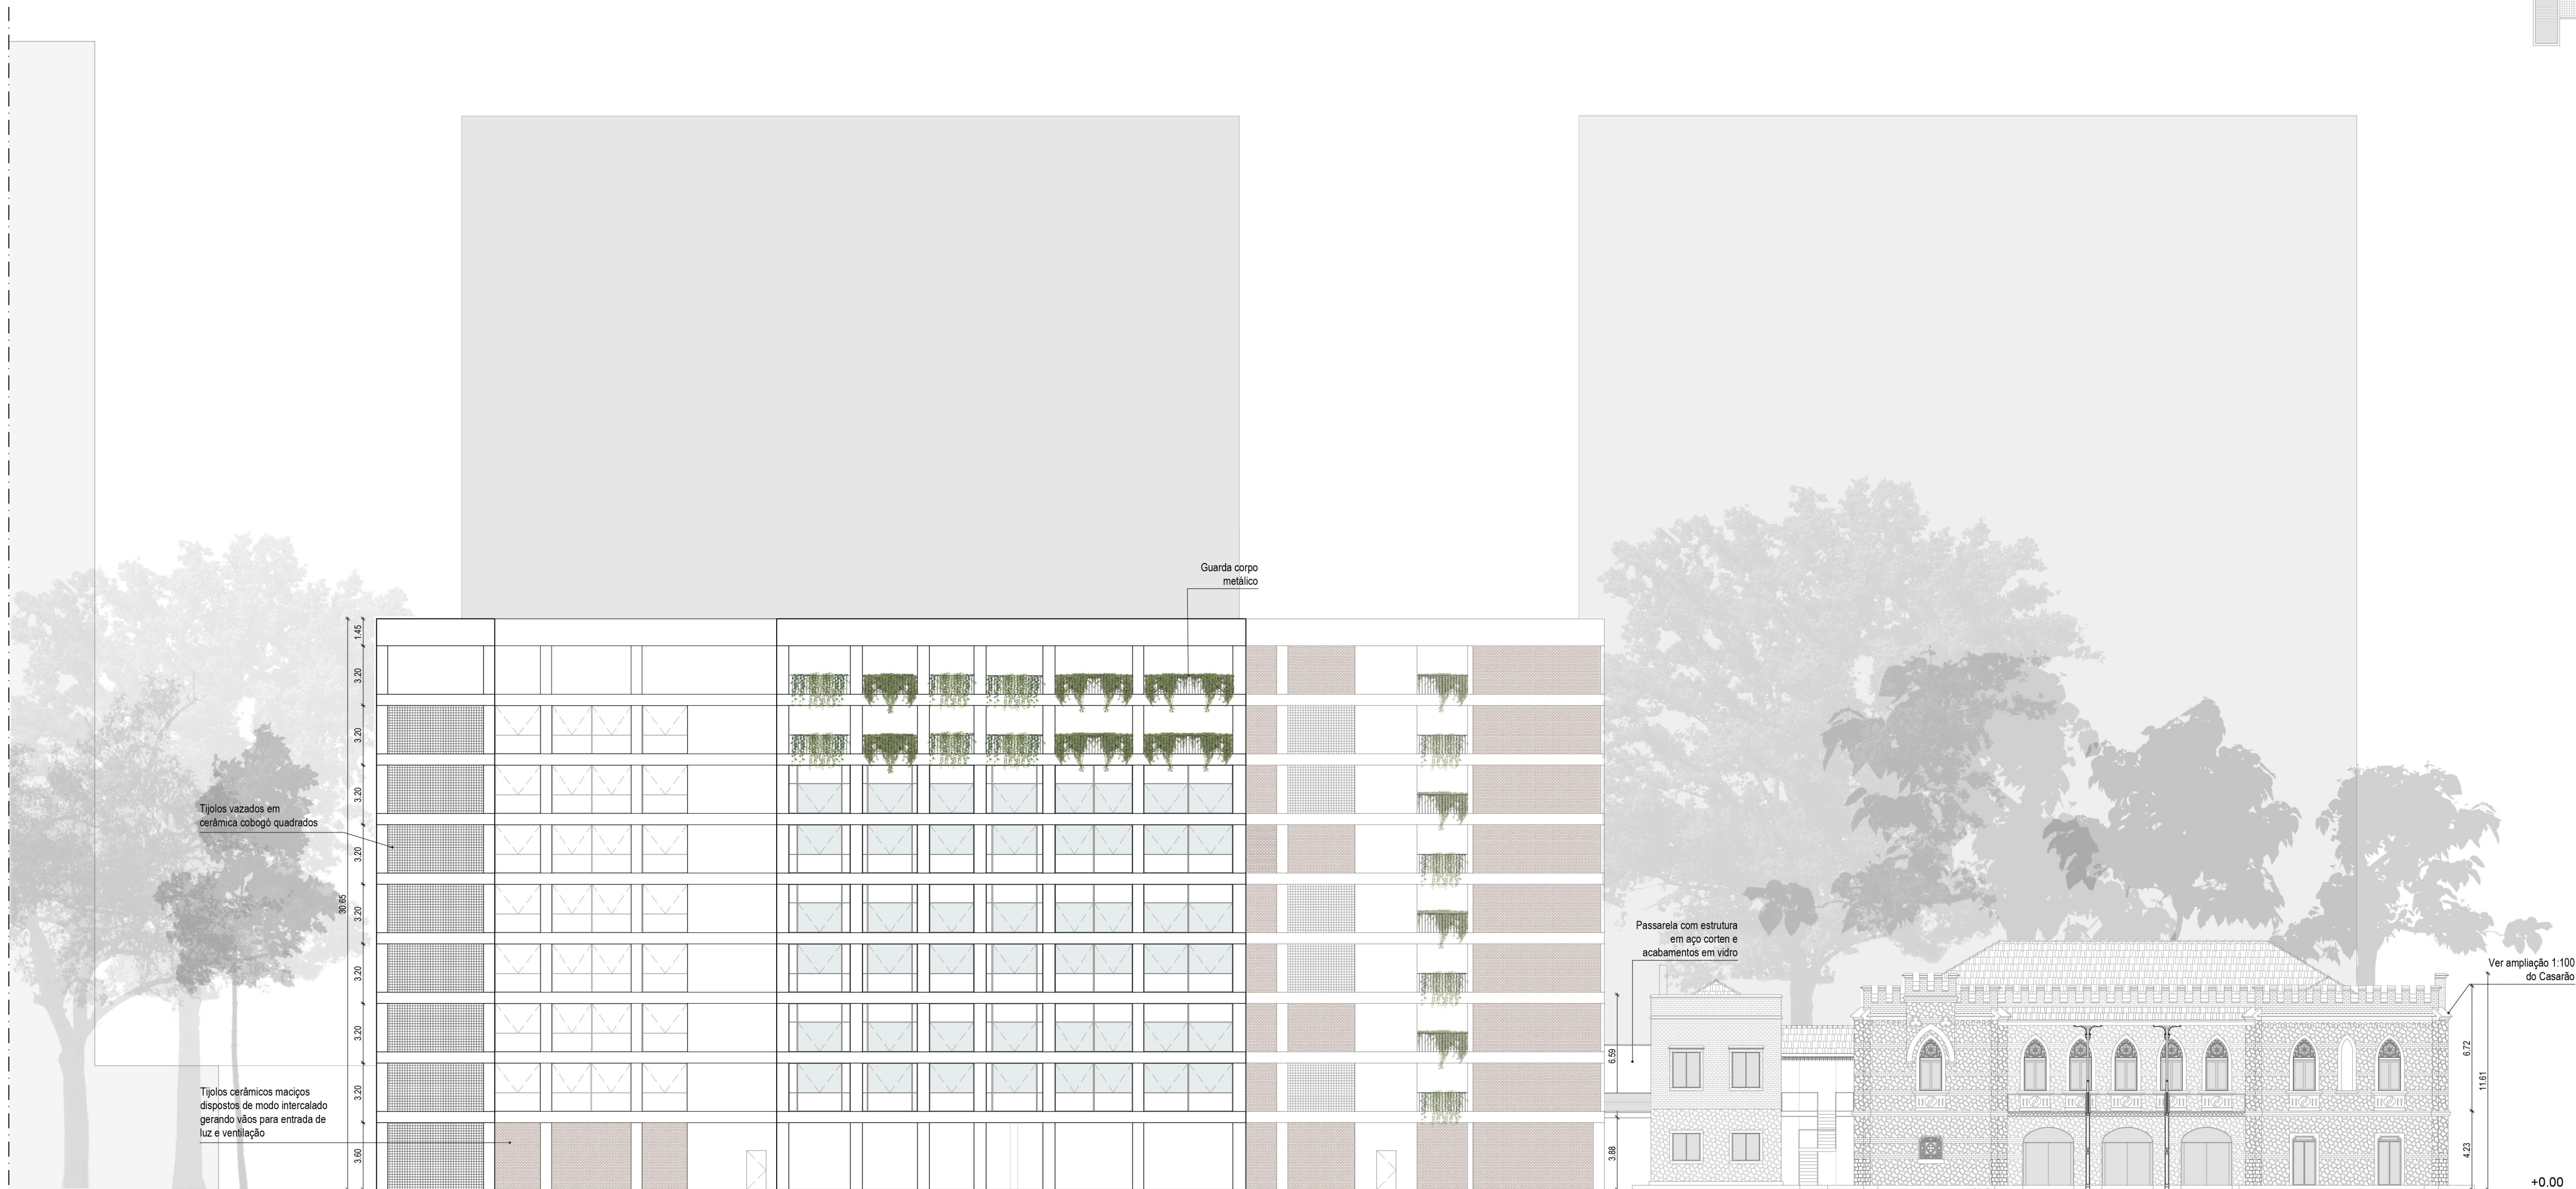
01 FACHADA 01  
ESC. 1/200

Tijolos vazados em cerâmica cobogó quadrados

Tijolos cerâmicos maciços dispostos de modo intercalado gerando vãos para entrada de luz e ventilação
