Universidade Federal do Rio de Janeiro  
Faculdade de Arquitetura e Urbanismo  
Trabalho Final de Graduação II

# Asilo dos Inválidos da Pátria

## Um espaço em Desconstrução

## Introdução

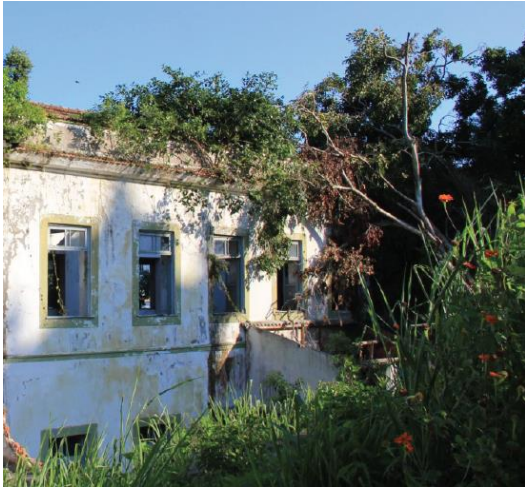
**Figura 7:** Árvores de grande porte que caíram sobre a edificação do Bloco 1, durante as tempestades do início do ano de 2019, gerando grandes danos à cobertura da edificação. Foto: Autoral; Ano:2019

Atualmente, o Bloco 1 se encontra interditado, pois, após a queda de duas árvores sobre a edificação, o telhado desabou por completo. Este fato agravou o risco de desabamento do piso assoalhado do segundo pavimento que já vinha sofrendo com exposição à chuva há alguns anos, desabando em alguns trechos e nos dias de hoje, está completamente exposto as intempéries.

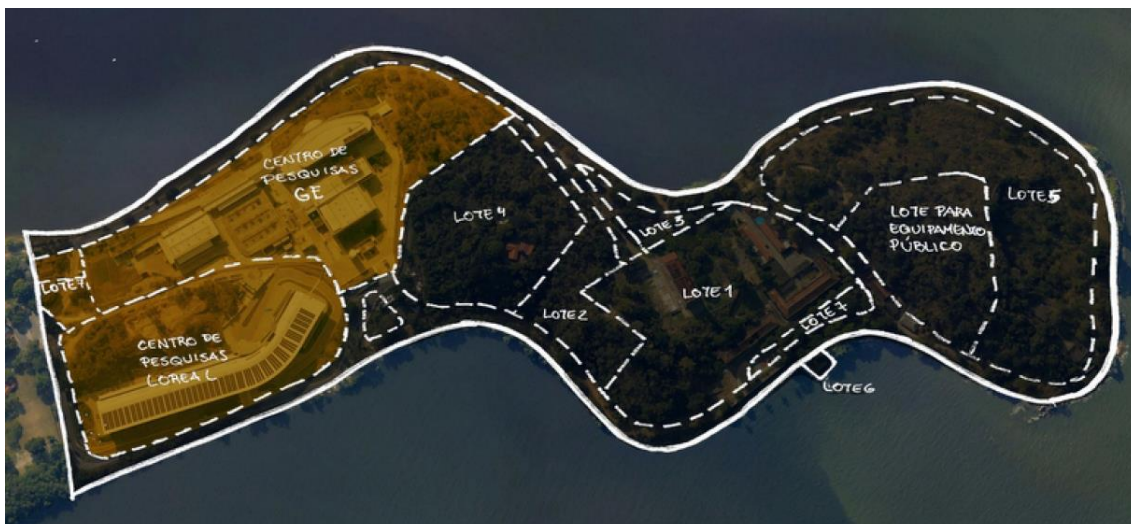
**Figura 14:** Loteamento do solo da Ilha do Bom Jesus. Fonte da Imagem de satélite: Google Earth Intervenção: Autoral, baseada nas informações disponíveis no acervo iconográfico dos moradores e do exército, na edificação administrativa (Bloco 2).

No período dos anos de 2010 à 2011, a Ilha no Bom Jesus da Coluna, mesmo sendo considerada área de interesse cultural, passou por um processo de desapropriações de edificações e de loteamento do solo. Neste processo, dois lotes com área aproximada de 47.000 m<sup>2</sup>, foram vendidos pelo Exército Brasileiro ao Governo do Estado do Rio de Janeiro. Estes terrenos foram cedidos à iniciativa privada por 100 anos, para que estas empresas pudessem implantar neste local dois centros de pesquisa e tecnologia de grande porte. As empresas em questão são a GE- General Eletric, e a L'Oréal. A chegada destes centros no período de 2012 à 2015, provocaram uma grande modificação na topografia e provocou a derrubada de aproximadamente 500 árvores que existiam no local, alterando significativamente a biodiversidade.

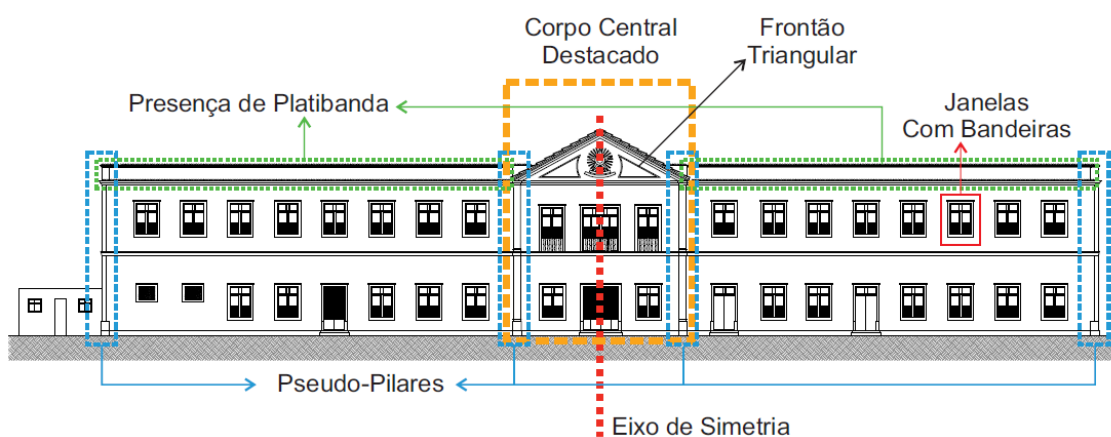
**Figura 25:** Elementos e Características Neoclássicas nas Edificações; Ilustração: Jéssica Martins; Ano: 2019

As edificações do Asilo dos Inválidos da Pátria, ainda existentes na ilha, seguem as características dos edifícios históricos militares do Brasil. Estas edificações adotam elementos marcantes do estilo Neoclássico que foi bastante difundido pela Missão Francesa como tendência, predominando até o final do século XIX. Este estilo é caracterizado pela simetria compositiva e corpo central em destaque, coroado com um frontão triangular.

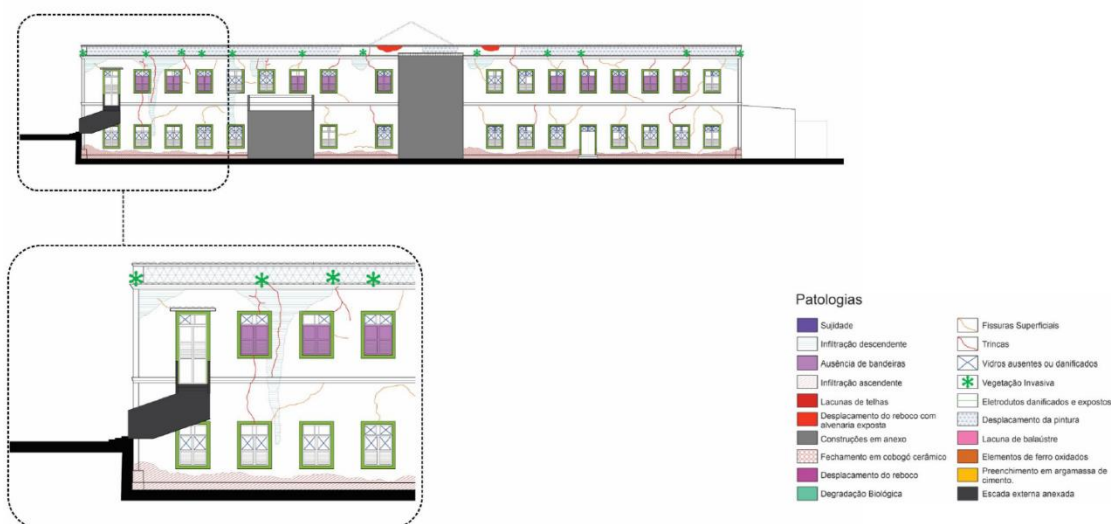
Levantamento gráfico das patologias da Fachada Norte. Disponível em maior escala no Anexo, no final deste caderno

O mapeamento de danos desta edificação foi feito baseado em visitas ao local, com anotações, croquis, registros fotográficos e iconográficos, obtidos durante o levantamento histórico deste edifício. Durante este processo foram identificadas, diversas patologias, cujo as principais estão diretamente relacionadas com: a ação da água; uso excessivo do edifício e alterações estruturais inadequadas.

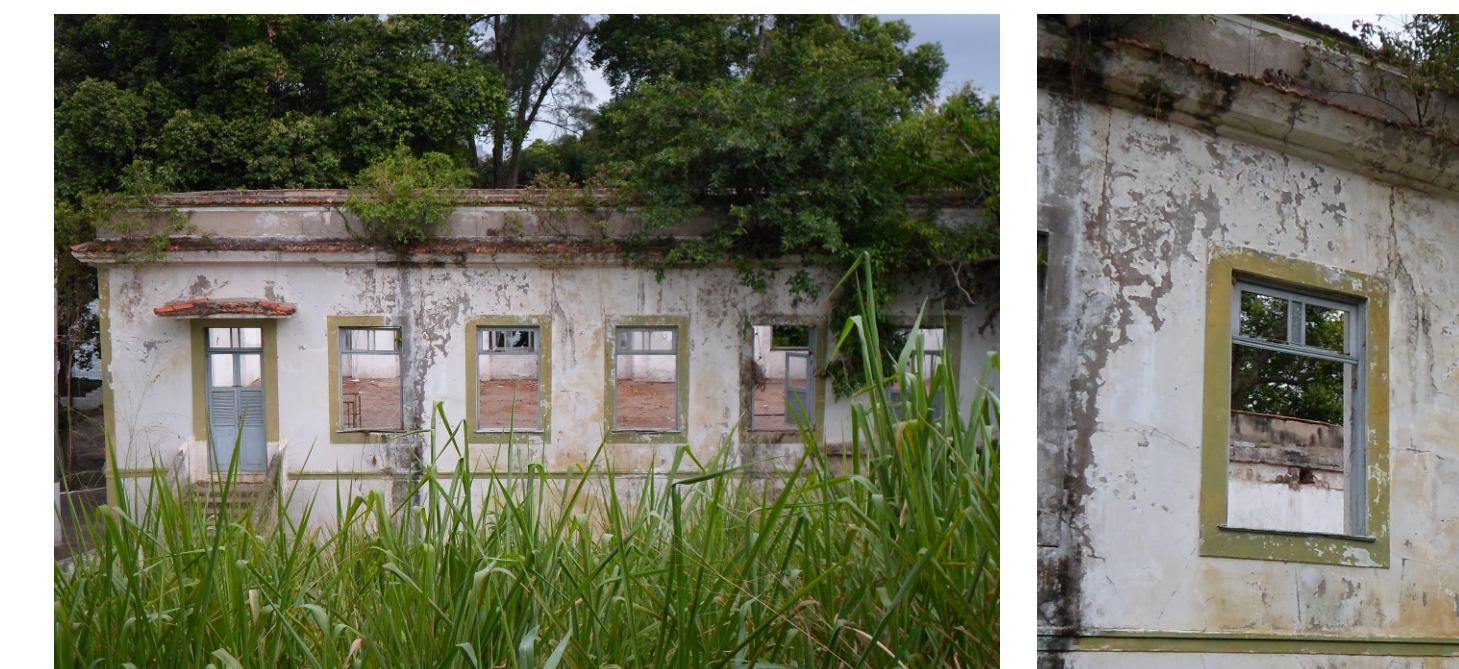
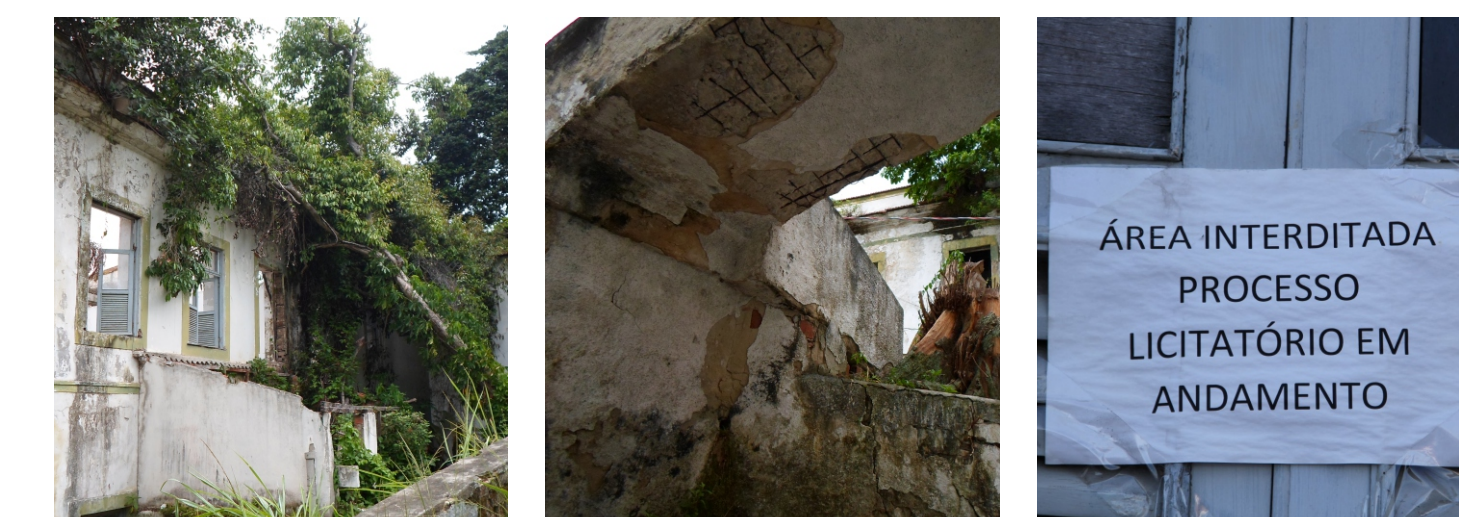
## Levantamento Fotográfico - Fachada Sul

Sujidade	Fissuras Superficiais
Infiltração descendente	Trincas
Ausência de bandeiras	Vidros ausentes ou danificados
Infiltração ascendente	Vegetação Invasiva
Lacunas de telhas	Eletrodutos danificados e expostos
Desplacamento do reboco com alvenaria exposta	Deslocamento da pintura
Construções em anexo	Lacuna de balaústre
Fechamento em cobogó cerâmico	Elementos de ferro oxidados
Desplacamento do reboco	Preenchimento em argamassa de cimento.
Degradação Biológica	Escada externa anexada

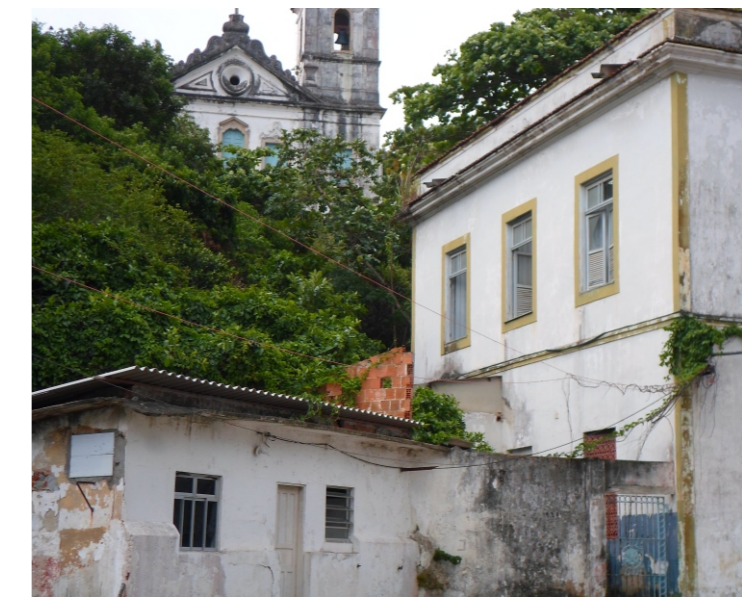
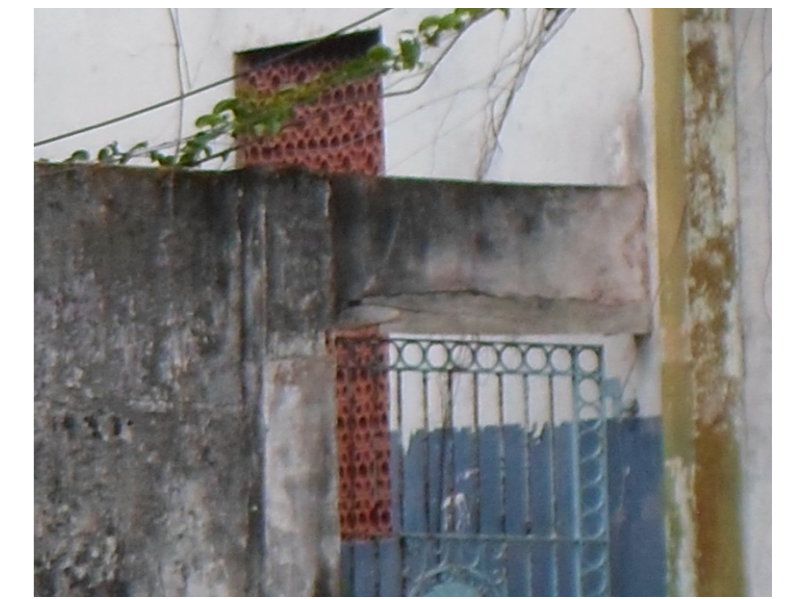
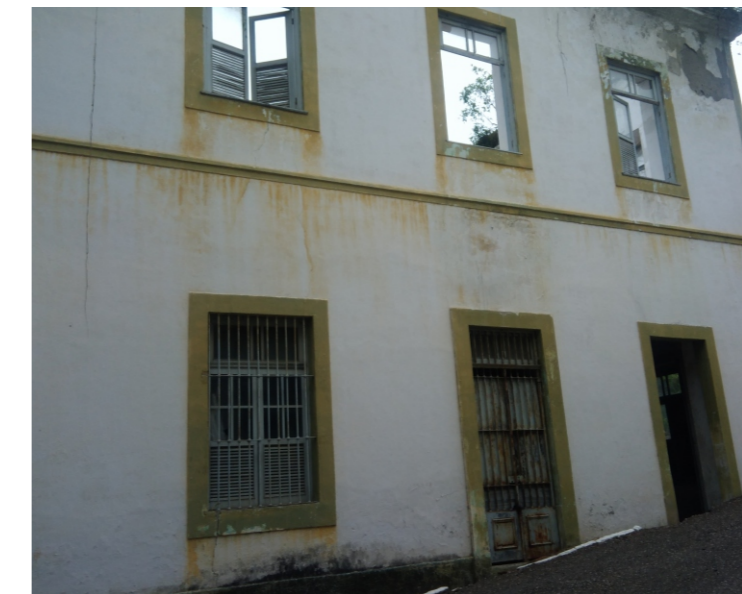
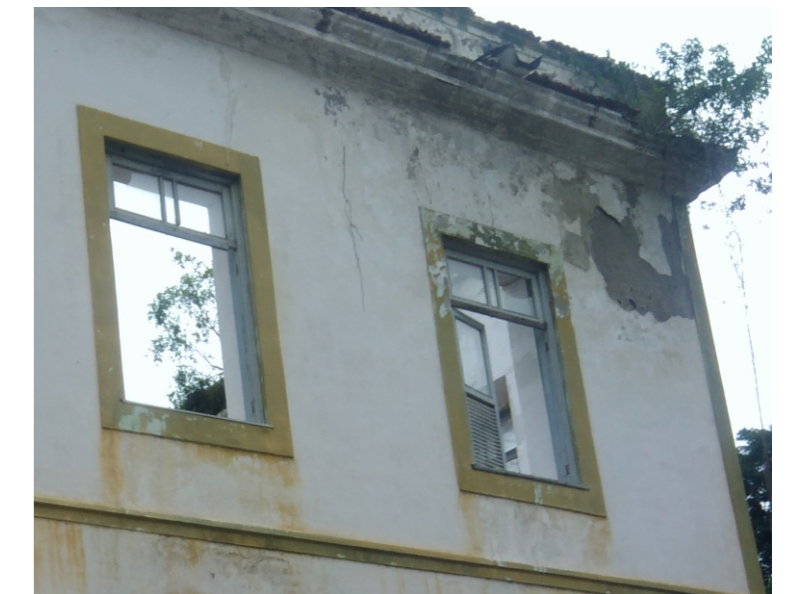
Levantamento Fotográfico

Patologias

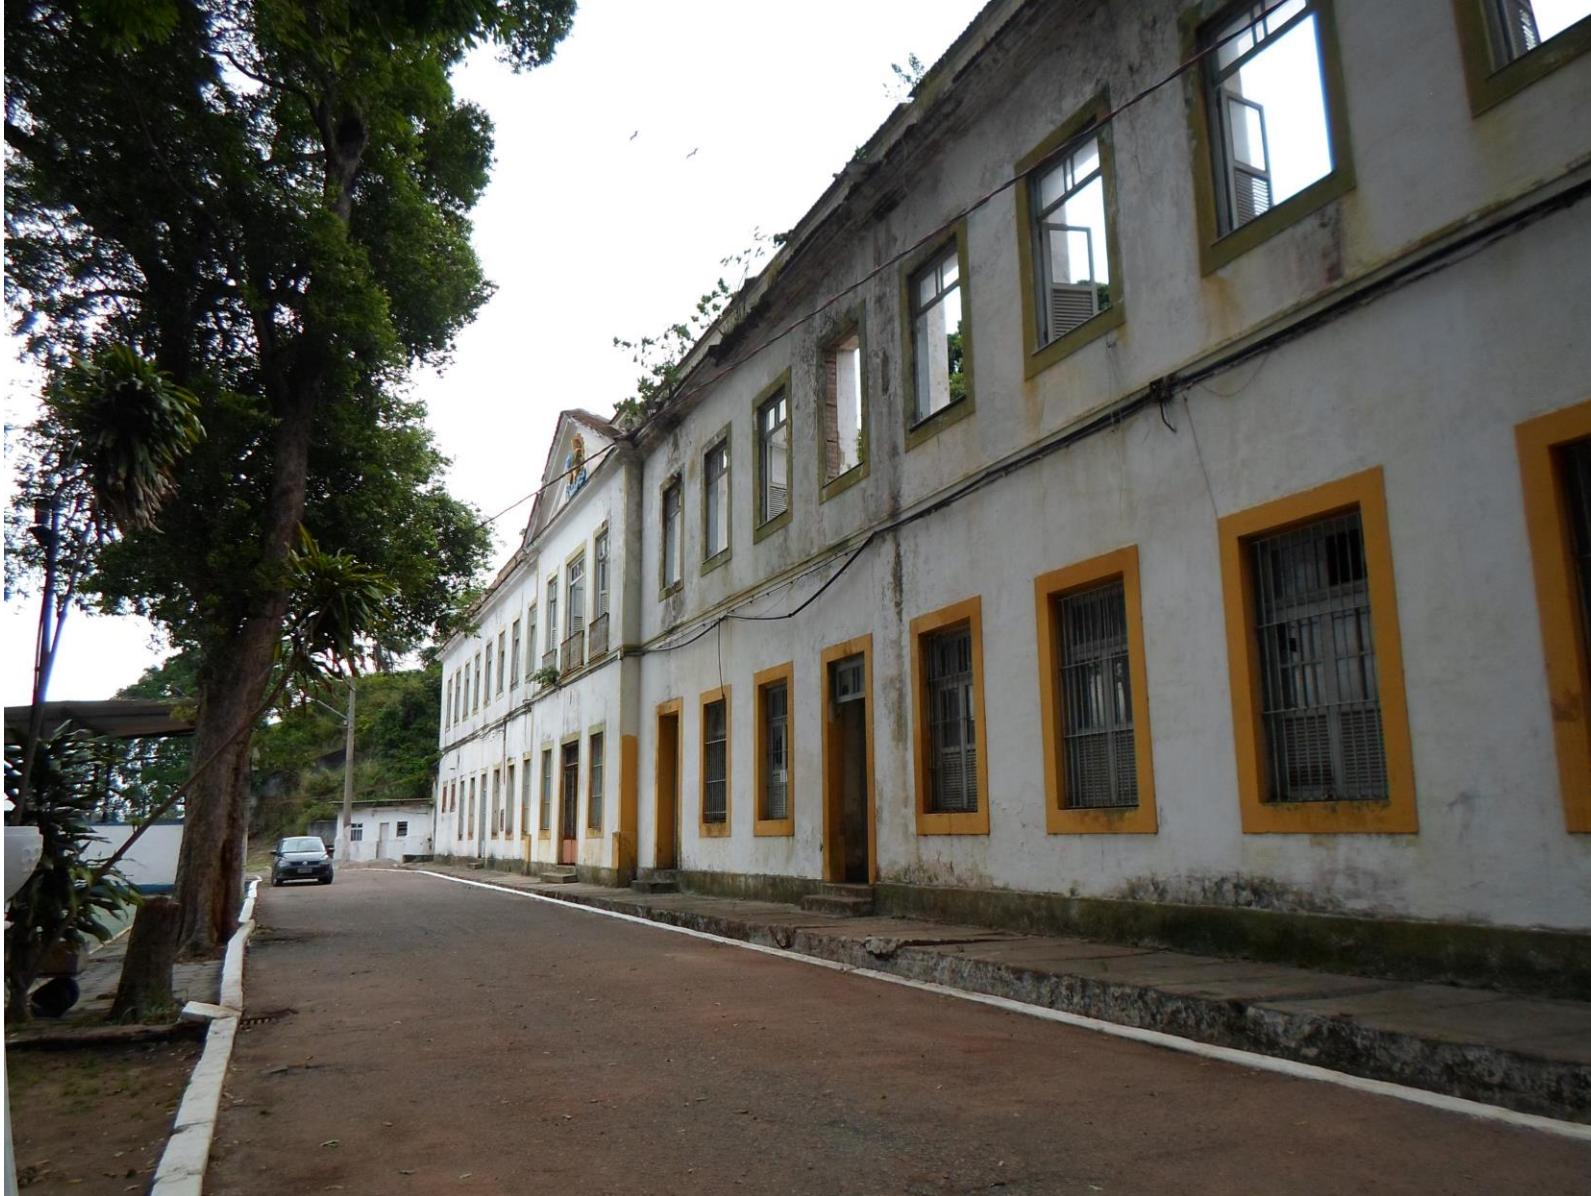
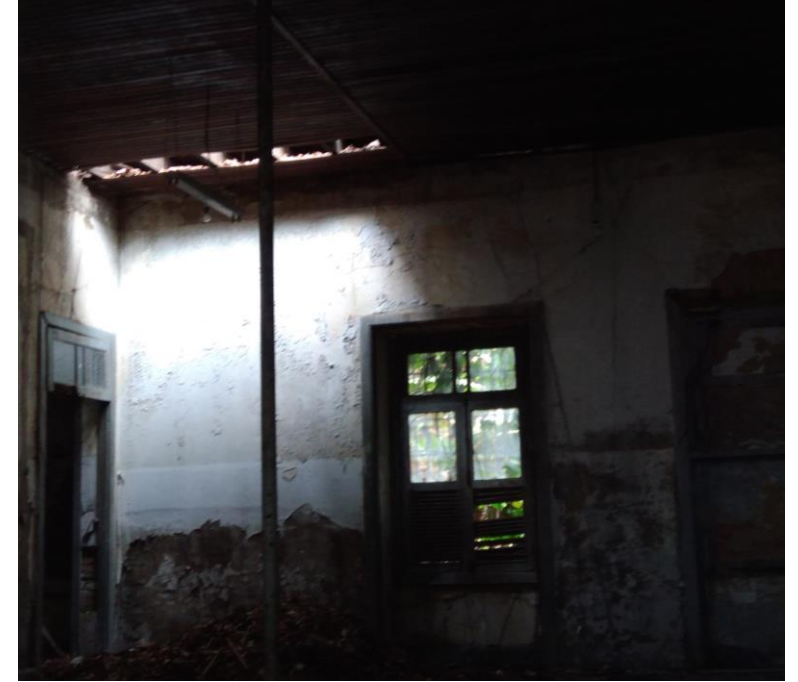
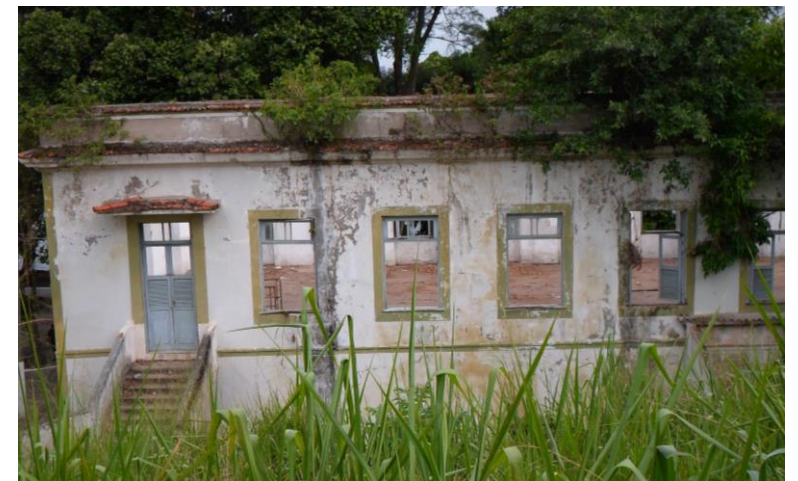
## Condições Atuais do Bloco 1

## Principais Patologias Identificadas no Edifício

- Deslocamento da Pintura;
- Deslocamento do Reboco;
- Deslocamento do Reboco com Alvenaria Exposta;
- Infiltração Descendente;
- Infiltração Ascendente;
- Fissuras Superficiais;
- Trincas;
- Desgaste da Pintura;
- Sujidades;
- Intervenção com Argamassa de Cimento;
- Vegetação Invasiva;
- Degradação Biológica

- Construções Anexadas às Fachadas ( Em Ruínas);
- Escada Externa ( Com Danos Estruturais);
- Eletrodutos Externos (Ressecados e Danificados)

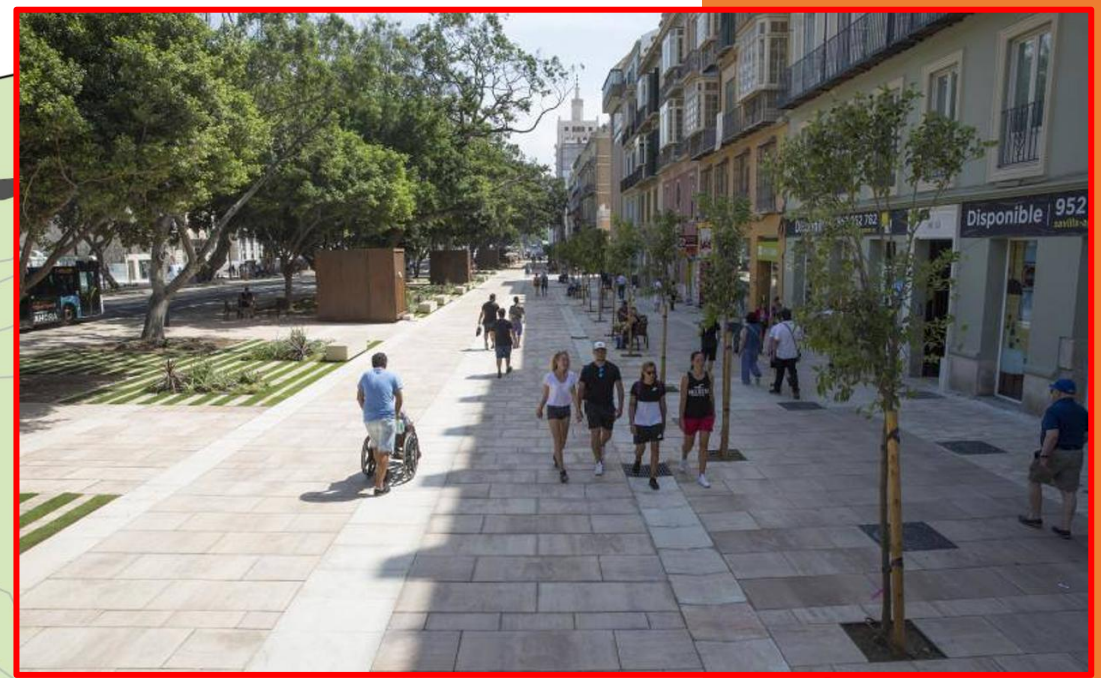
Transformar o antigo traçado viário, em uma alameda pedestrizável.

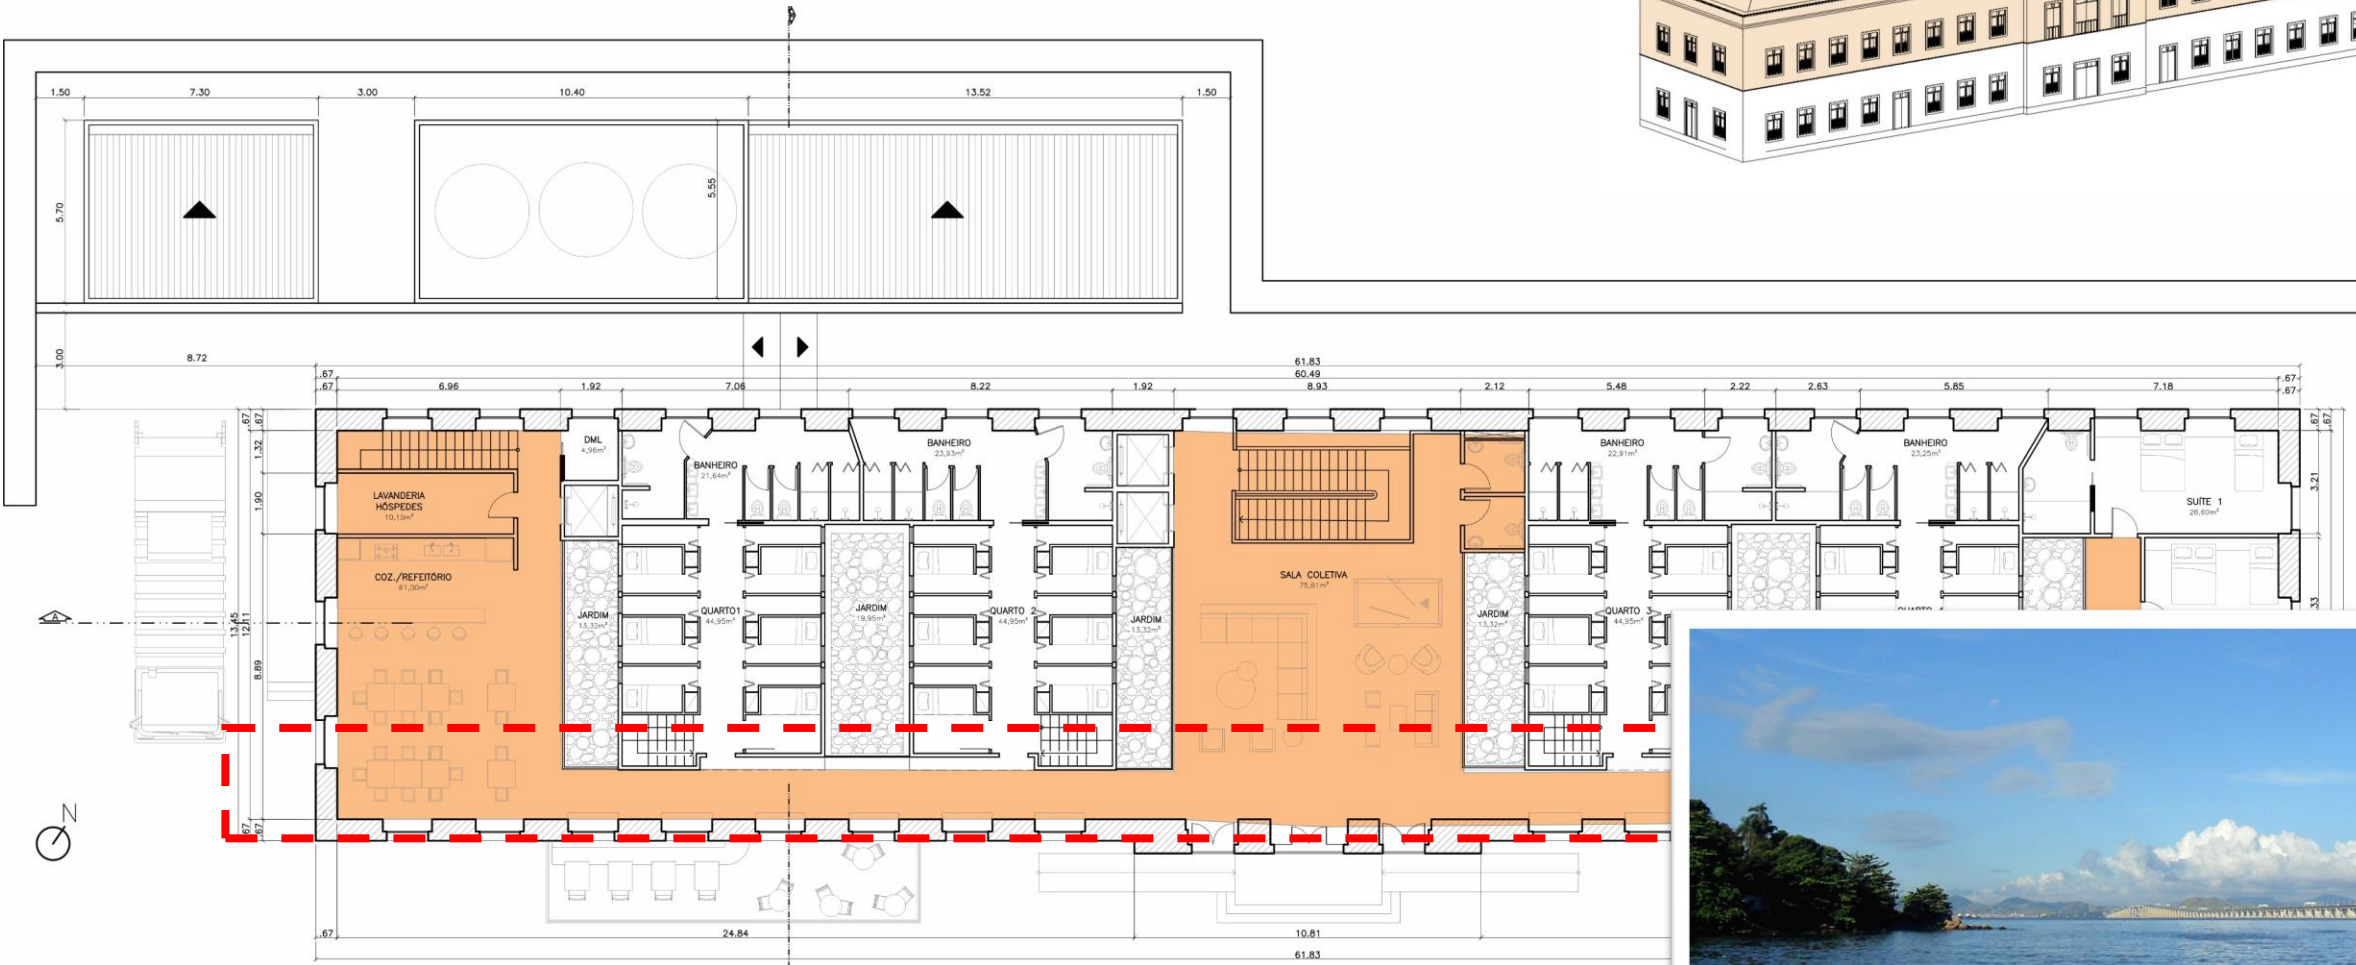
# Planta Baixa – 2 pavimento – Espaços Coletivos

0 1 5 10  
 PLANTA BAIXA - SEGUNDO PAVIMENTO  
 esc: 1:125
