COLAPSO PROGRESSIVO DE EDIFICAÇÕES DE CONCRETO ARMADO EM CONSTRUÇÃO

Thiago da Cruz Sessa

Dissertação de Mestrado apresentada ao Programa de Pós-graduação em Engenharia Civil, COPPE, da Universidade Federal do Rio de Janeiro, como parte dos requisitos necessários à obtenção do título de Mestre em Engenharia Civil.

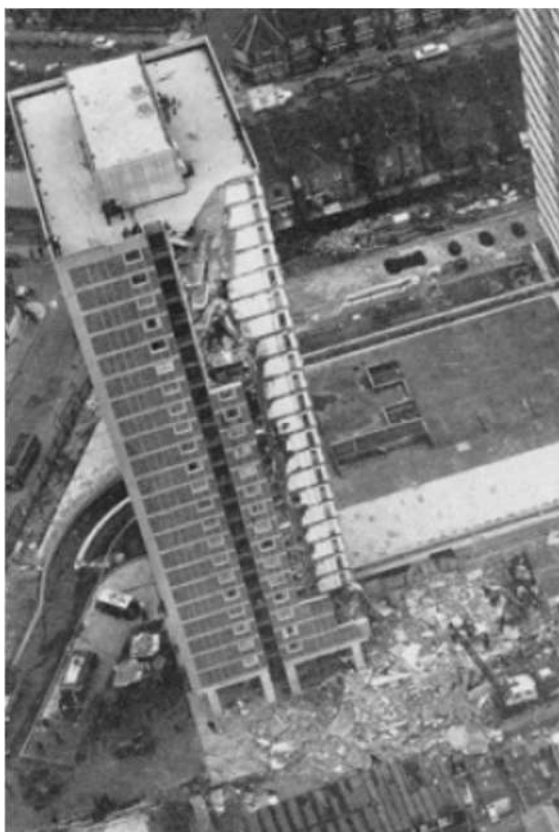
O colapso parcial do edifício Ronan Point na Inglaterra (Figura 1.1), em 1968, causado por uma explosão de gás na cozinha de um apartamento, deu origem às primeiras prescrições de projeto relacionadas com colapso progressivo de edificações. Desde essa época vêm sendo realizados estudos sobre esse assunto, que suscitou particular interesse a partir dos atentados ao A.P. Murrah Federal Building em 1995 e às torres gêmeas do World Trade Center em setembro de 2001, nos EUA (CANISIUS, 2011, KOKOT e SOLOMOS, 2012).

Figura 1.1 – Edifício Ronan Point após colapso parcial (CANISIUS, 2011)

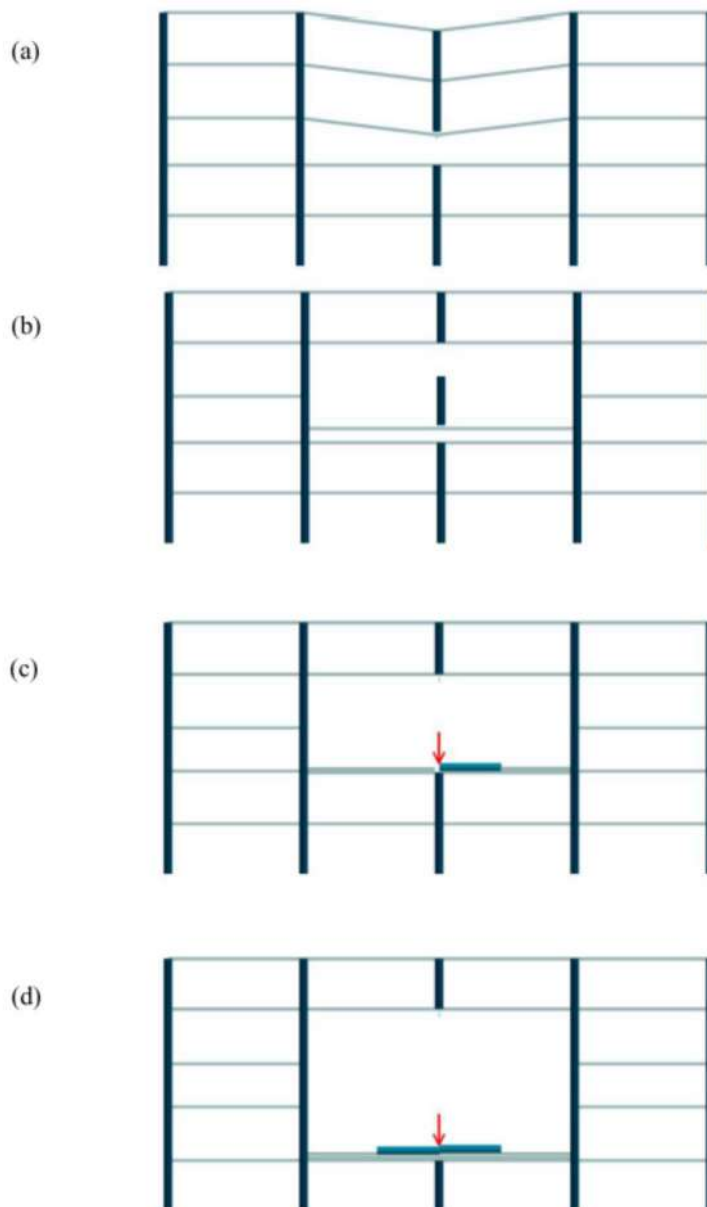
Nesse mecanismo de colapso, esquematizado na Figura 2.1, tem-se (STAROSSEK, 2007):

- Falha inicial de elementos que resistem às cargas verticais;
- Separação de elementos estruturais e queda dos mesmos na direção vertical;
- Conversão de energia potencial gravitacional em energia cinética;
- Falha de outros elementos verticais, devido à força de impacto decorrente da queda daqueles onde houve falha;
- Propagação do colapso na direção vertical.

Figura 2.1 – Evolução do colapso progressivo tipo panqueca: a) perda de resistência do pilar; b) transformação da energia potencial em energia cinética; c) excesso de carga nos elementos da estrutura abaixo daquele onde houve falha inicial; d) propagação do colapso (KOZLOVA, 2013)

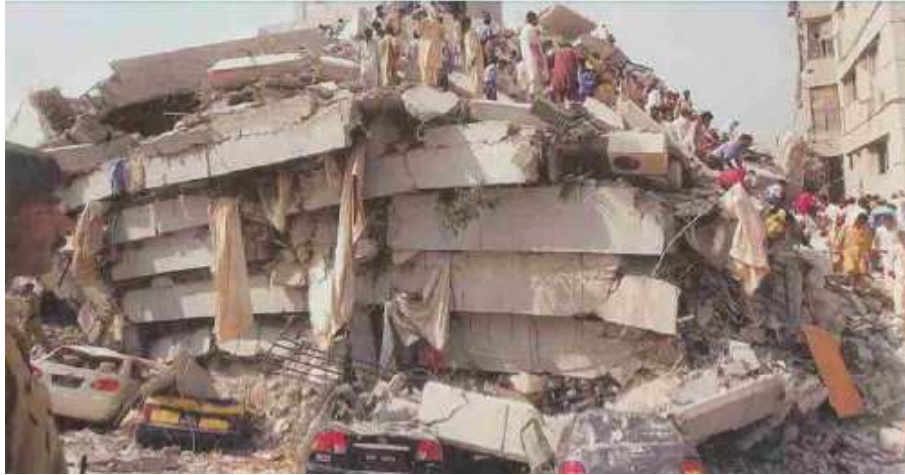
O exemplo de colapso tipo panqueca mostrado na Figura 2.2 é de um edifício de 10 andares na cidade de Islamabad, no Paquistão, que desabou após a ocorrência de um terremoto no ano de 2005 (STAROSSEK, 2009).

Figura 2.2 – Exemplo de colapso do tipo panqueca (STAROSSEK, 2009)

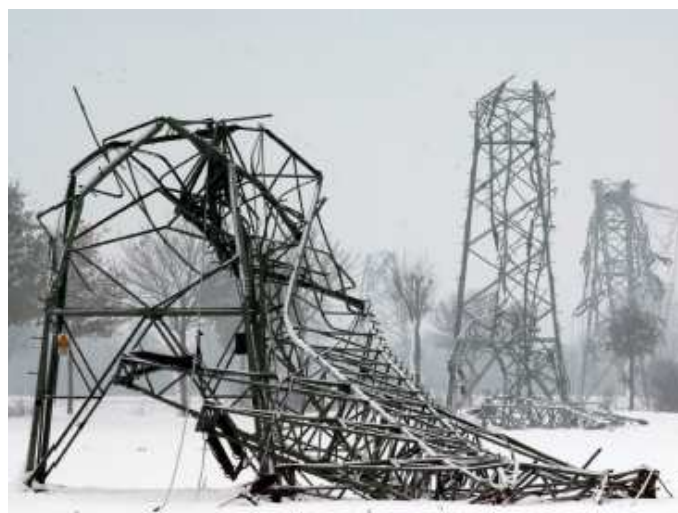
O colapso de torre de linha de transmissão na Alemanha (Figura 2.4), em 2005, ocasionado pelo acúmulo de gelo em seus elementos, é exemplo do colapso tipo dominó (STAROSSEK, 2009).

Figura 2.4 – Exemplo de colapso do tipo dominó (STAROSSEK, 2009)

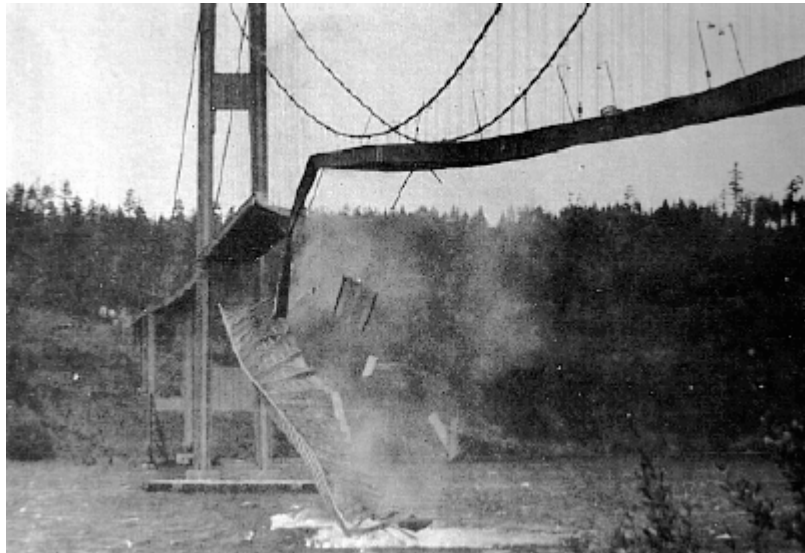
O colapso da ponte Tacoma Narrows (Figura 2.6), ocorrido em 1940 no estado americano de Washington em decorrência de vibrações causadas pela ação do vento, é mencionado como exemplo de colapso tipo zíper (STAROSSEK, 2009).

Figura 2.6 – Exemplo de colapso do tipo zíper (STAROSSEK, 2009)

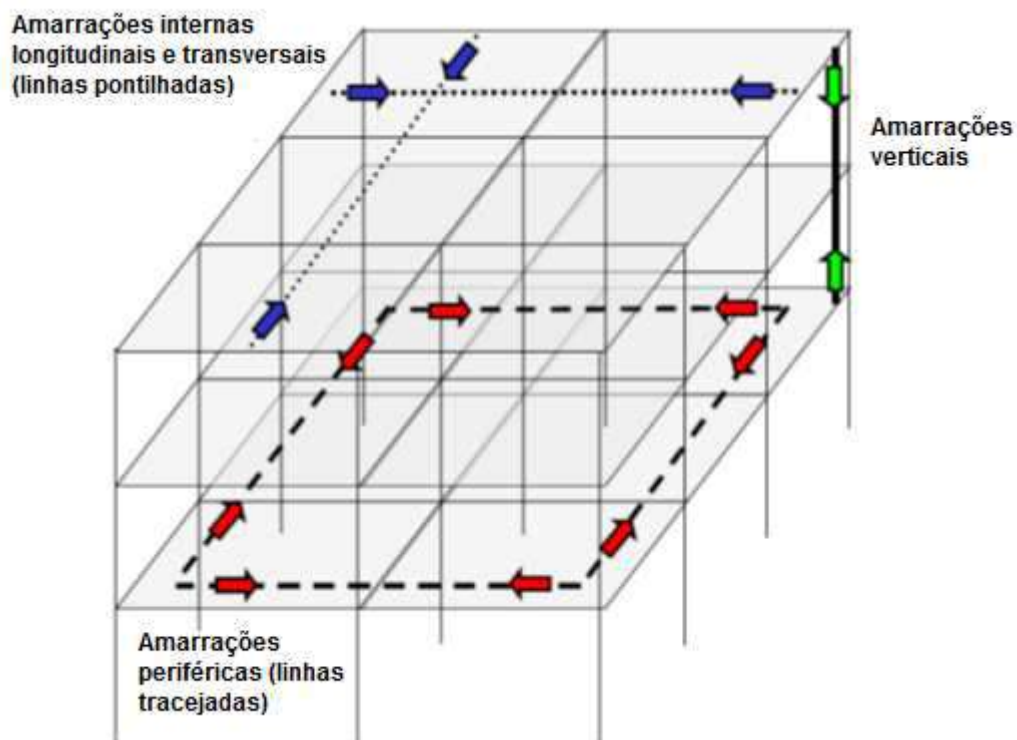
Esse sistema consiste de amarrações periféricas e internas horizontais ligadas aos pilares e amarrações verticais. As amarrações internas em cada piso e na cobertura devem ser dispostas ortogonalmente e contínuas em todo o seu comprimento, e devidamente ancoradas em suas extremidades nas amarrações periféricas. As amarrações periféricas também devem ser contínuas e dispostas em cada piso e na cobertura. Os pilares de canto devem ser amarrados nas duas direções perpendiculares. A Figura 3.1 mostra, de maneira esquemática, o sistema de amarrações. As armaduras dimensionadas, para que os elementos estruturais resistam aos esforços solicitantes previstos, podem ser consideradas como parte dos tirantes de amarração.

Figura 3.1 – Diferentes tipos de amarrações que proveem integridade estrutural em estruturas a pórtico (adaptado de DOD, 2016)

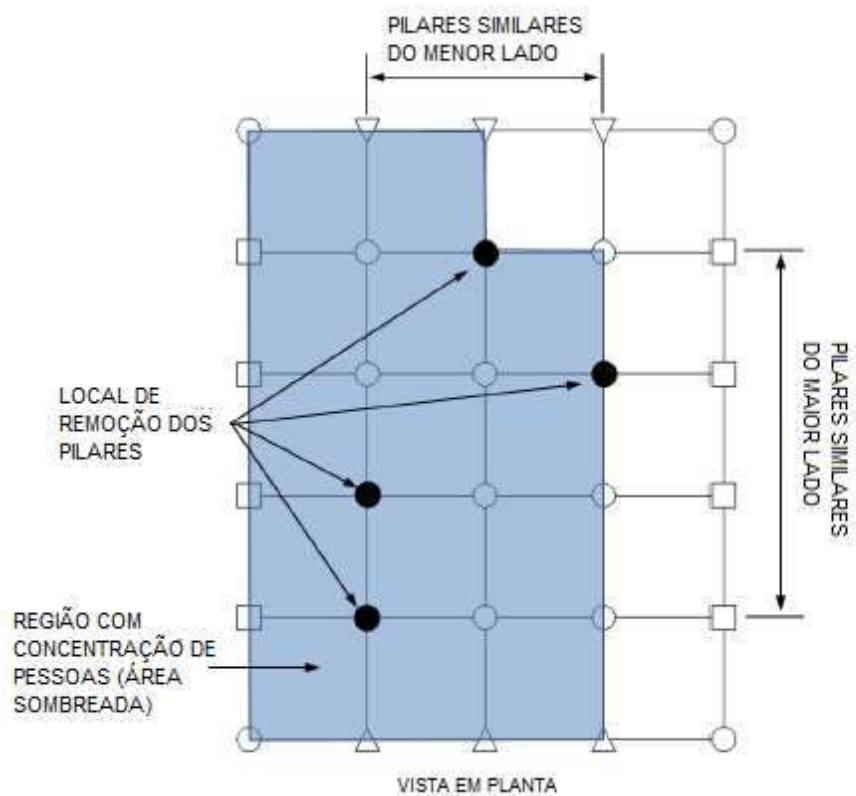
Para um edifício com geometria regular, a retirada dos pilares externos deve acontecer no canto, adjacente ao canto e próxima à metade do maior e do menor lado em planta. Já os pilares internos a serem removidos são os próximos à metade de cada lado e no canto da região onde há maior concentração de pessoas. A Figura 4.4 e a Figura 4.5 ilustram o posicionamento dos pilares que devem ser retirados para aplicação da análise linear estática.

Figura 4.5 – Locais de remoção dos pilares internos (adaptado de GSA, 2013)

A recomendação dos locais em planta dos elementos a serem removidos é a mesma do GSA (2013) (Figura 4.4, Figura 4.5, Figura 4.6 e Figura 4.7). O que distingue as duas publicações neste ponto é em qual pavimento essas remoções acontecem. Enquanto o GSA (2013) indica a remoção dos elementos no térreo, o DOD (2016) propõe a retirada em outros andares, a depender do tipo de pilar ou parede estrutural em questão (se externo ou interno).

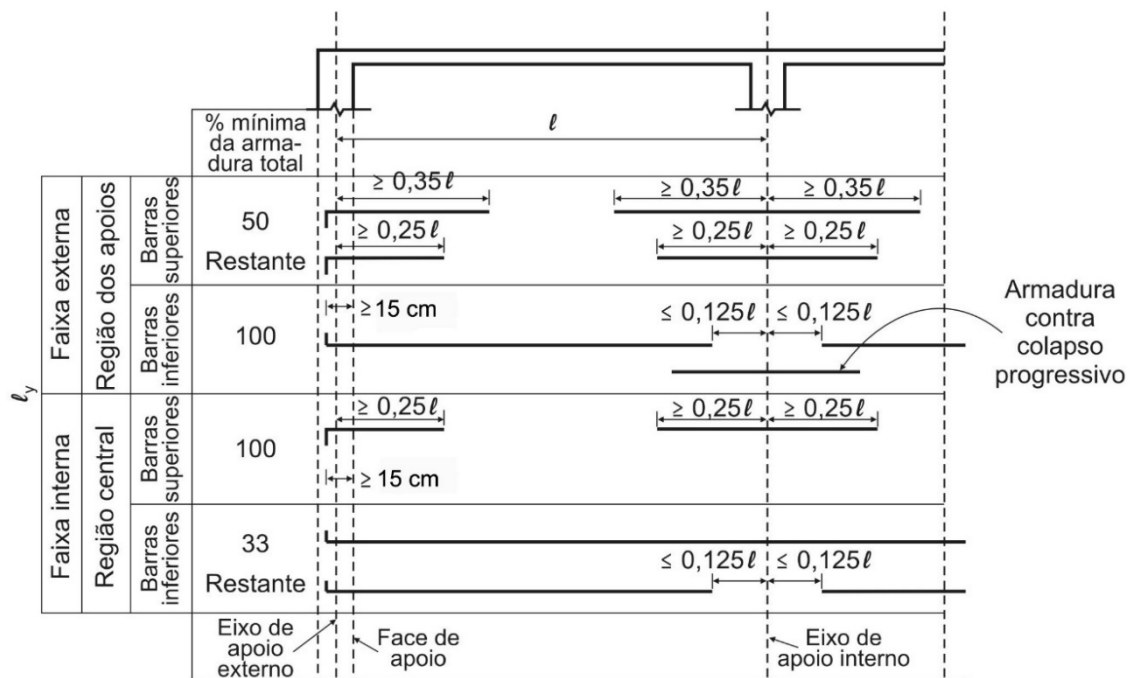
Figura 4.15 – Detalhamento da armadura contra colapso progressivo em lajes sem vigas (ABNT NBR 6118, 2014)

Por fim, o item 20.3 - Lajes sem vigas - no que diz respeito ao detalhamento de lajes com armadura passiva, indica a colocação de pelo menos duas barras inferiores passando continuamente sobre os apoios, respeitando-se a armadura contra colapso progressivo (Figura 4.15).

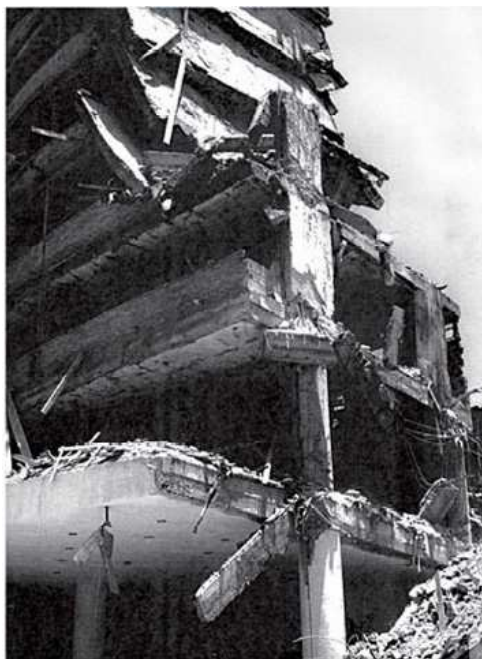
Figura 5.5 – Vista parcial do Edifício Comurba após o colapso (VASCONCELOS, 1998)

A construção abrigaria escritórios, lojas, apartamentos e até um cinema recém-inaugurado que ficava anexo ao prédio. A estrutura do Comurba foi projetada inicialmente para suportar 12 andares e uma caixa d’água. No decorrer da obra, os responsáveis pelo empreendimento resolveram acrescentar mais três andares à estrutura (VASCONCELOS, 1998). Com 15 pavimentos, o edifício passou a ter 40m de altura e 22000m² de área construída, tornando-se o maior do interior do Brasil até então (TOMAZELA, 2014). A Figura 5.4 e a Figura 5.5 mostram as fotos do Edifício Comurba antes e depois do acidente, respectivamente.

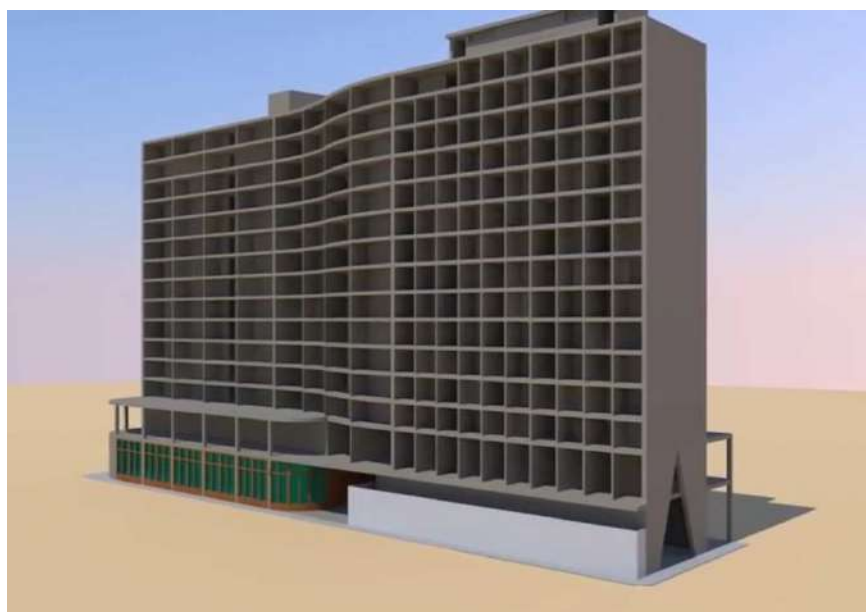
Figura 5.6 – Maquete do Edifício Comurba contemplando a fachada lateral com os pés-de-ferro (PELOSI, 2015)

A estrutura era composta por vigas, pilares e lajes de concreto armado. As extremidades do prédio eram constituídas, até certa altura, por uma parede maciça de concreto, sem aberturas. Para compor a fachada lateral, foi previsto um grande vazio em forma de V invertido na base, criando uma abertura que abrangia os primeiros andares, como mostra a maquete da Figura 5.6. Essa parede lateral tinha apenas duas regiões de apoio no nível do térreo (teto da garagem), formando um grande pórtico, que precisaram ser executadas em aço, face à concentração de tensões nelas existentes. Essas regiões de apoio da parede foram chamadas de "pés-de-ferro" (VASCONCELOS, 1998).

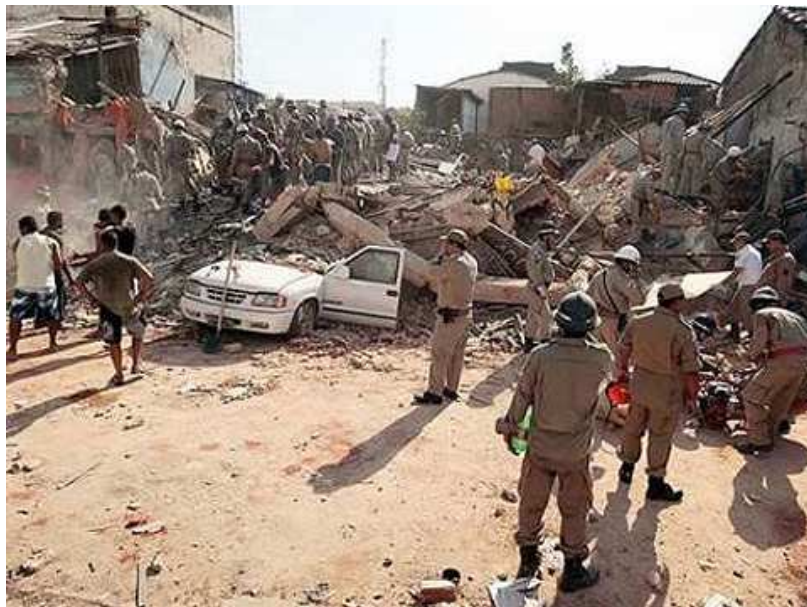
Figura 5.9 – Escombros do edifício Raimundo Farias (PORTAL ORM, 2011)

No dia 13 de agosto de 1987, o Edifício Raimundo Farias, no bairro do Umarizal em Belém-PA, desabou matando 39 operários que trabalhavam na obra do prédio de 13 andares que estava na fase final de acabamento (Figura 5.9). O colapso repentino da estrutura de concreto armado ocorreu antes de sua utilização plena (PORTAL ORM, 2011).

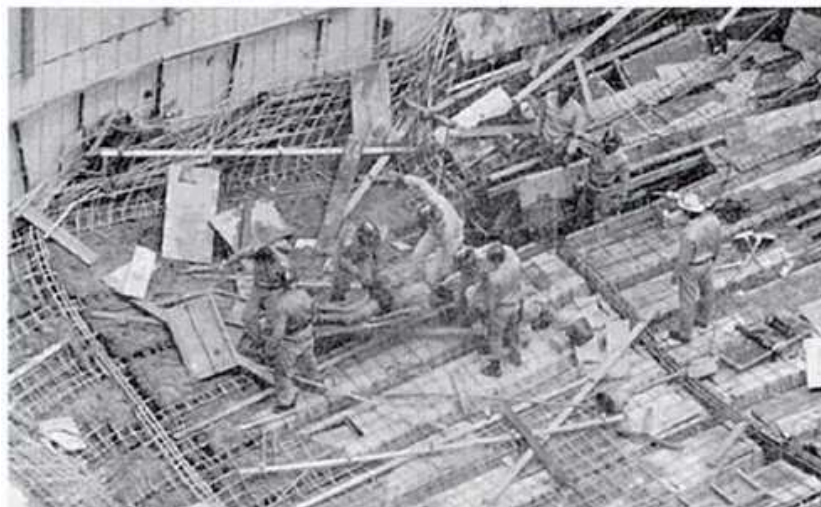
Figura 5.11 – Colapso do edifício que seria um anexo do Hotel Intercontinental no Rio de Janeiro, em 1993 (VELLOSO, NAEGELI e VIDEIRA, 1998)

A queda do prédio ocorreu durante a concretagem do segundo pavimento. Presumiu-se que o sistema de escoramento usado para sustentar a primeira e a segunda lajes não foi capaz de resistir às solicitações a que foi submetido, levando ao

colapso da estrutura, cujos destroços são mostrados na Figura 5.11 (VELLOSO, NAEGELI e VIDEIRA, 1998).

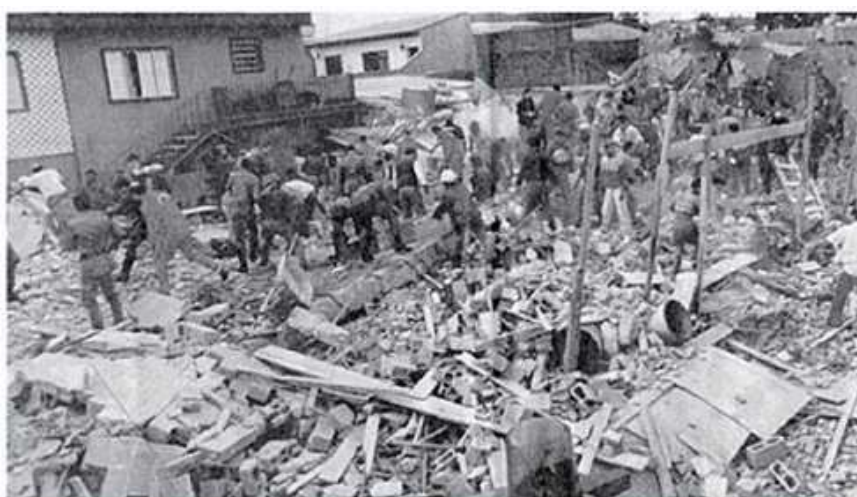
Figura 5.12 – Colapso total do edifício residencial em São Paulo no ano de 1994 (VELLOSO, NAEGELI e VIDEIRA, 1998)

Um edifício residencial na zona norte de São Paulo colapsou em sua totalidade no dia 11/08/1994 (Figura 5.12), resultando na morte de três pessoas. A estrutura, formada por lajes, vigas e pilares, já tinha cinco lajes concretadas quando ocorreu o desabamento logo após a remoção das escoras do segundo pavimento. O acidente foi atribuído a falha no sistema de escoramento (VELLOSO, NAEGELI e VIDEIRA, 1998).

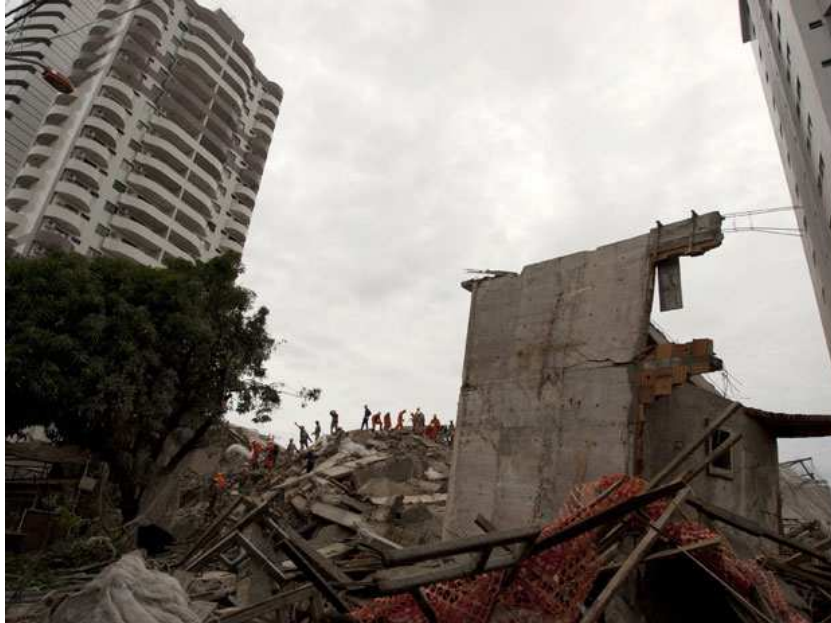
Figura 5.13 – Escombros do edifício Real Class (JORNAL O PROGRESSO, 2011)

O edifício Real Class, da construtora Real Engenharia, que estava sendo construído em Belém, no Pará, desmoronou por volta das 14h do dia 29 de janeiro de 2011. O desabamento (Figura 5.13) causou a morte de três pessoas: dois operários e uma pessoa, que estava em uma casa vizinha. O número de vítimas só não foi maior porque era um sábado e havia pouca movimentação na rua (JORNAL O GLOBO, 2011).

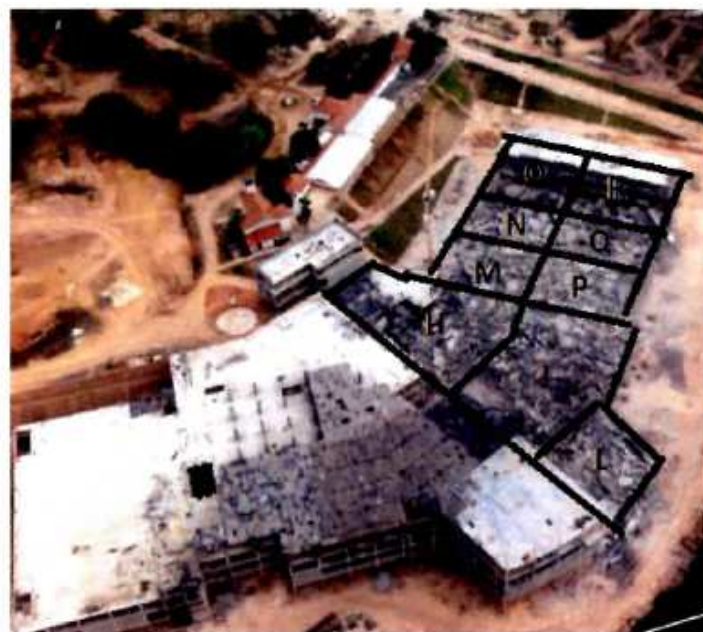
Figura 5.14 – Setores do Shopping Rio Poty que desabaram (CREA-PI, 2013)

A estrutura tinha uma forma complexa e a planta do shopping era dividida em 18 setores (setor A ao setor R). O desabamento, mostrado na Figura 5.14, ocorreu nos setores H, J, L, M, N, P e Q, com área de cerca de 40.000m², que incluíam térreo, três pavimentos e laje de cobertura (CREA-PI, 2013).

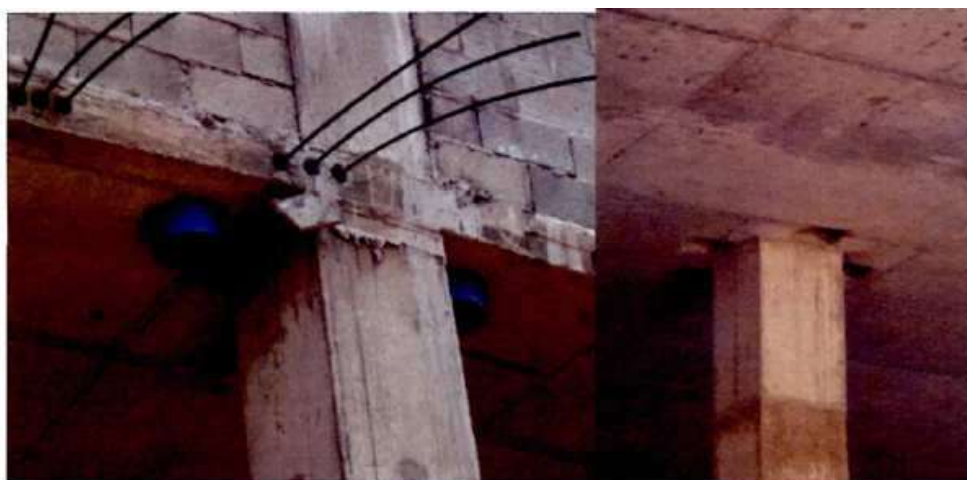
O sistema estrutural era formado por pilares e laje lisa protendida com 18cm de espessura. Chamou a atenção dos engenheiros da comissão do CREA-PI que investigou o caso a existência de furos na laje, circulares ou retangulares e com dimensões da ordem de 20cm, próximo às 4 faces dos pilares, para passagem de tubulações (Figura 5.15).

Figura 5.15 – Furos existentes nas lajes junto às faces dos pilares do Shopping Rio Poty (CREA-PI, 2013)

A propagação desproporcional da ruína do setor J, atingindo toda a ala norte da edificação, indica que deve ter havido outros fatores relacionados ao colapso, como resistência à punção da laje comprometida pela existência de furos junto ao pilar, dificultando a colocação adequada das armaduras de flexão e punção nessa região, além do seccionamento da armadura passiva negativa sobre o pilar, que reduziu ainda mais a resistência da estrutura.

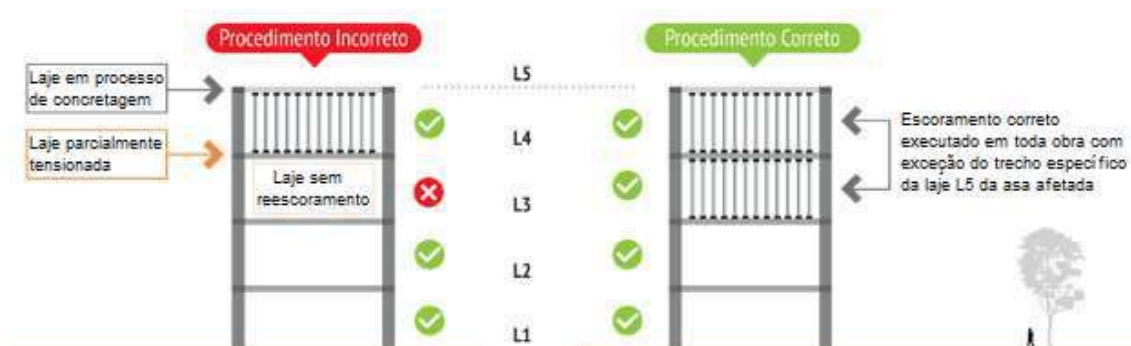
A conclusão do laudo foi que o acidente decorreu de erro de execução pontual, que consistiu na retirada precoce do escoramento da laje do 4º pavimento (L4), que se encontrava parcialmente tensionada antes de iniciada a concretagem de um trecho específico da laje do 5º pavimento (L5). Na fase final da concretagem de trecho da L5, a soma das cargas de duas lajes (L4+L5), agindo na laje L4 parcialmente tensionada e não escorada, levou ao colapso em cadeia da estrutura. A Figura 5.16 mostra o procedimento adotado e aquele que deveria ter sido usado.

Figura 5.16 – Procedimentos incorreto e correto de concretagem do Shopping Rio Poty (FREITAS, 2013)

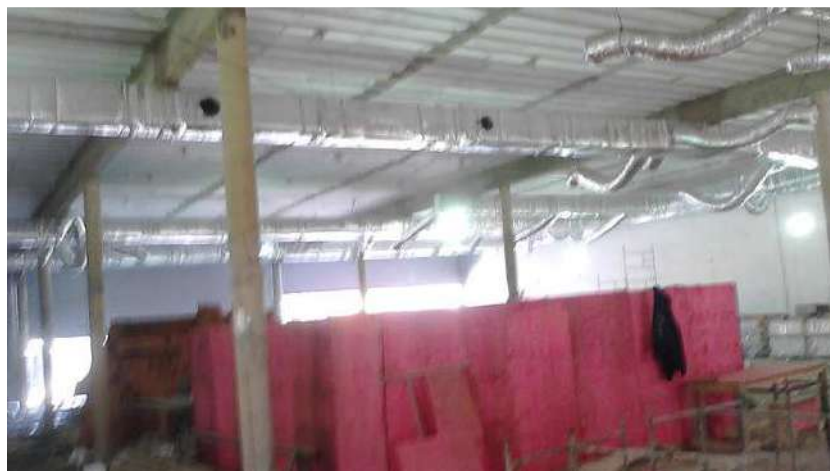
O sistema estrutural adotado na construção era composto por lajes nervuradas, com preenchimento de isopor entre as nervuras, e pilares de seção circular esbeltos, como indica a Figura 5.18.

Figura 5.18 – Pilares esbeltos na obra do prédio em São Mateus (FRAZÃO e YARAK, 2013)

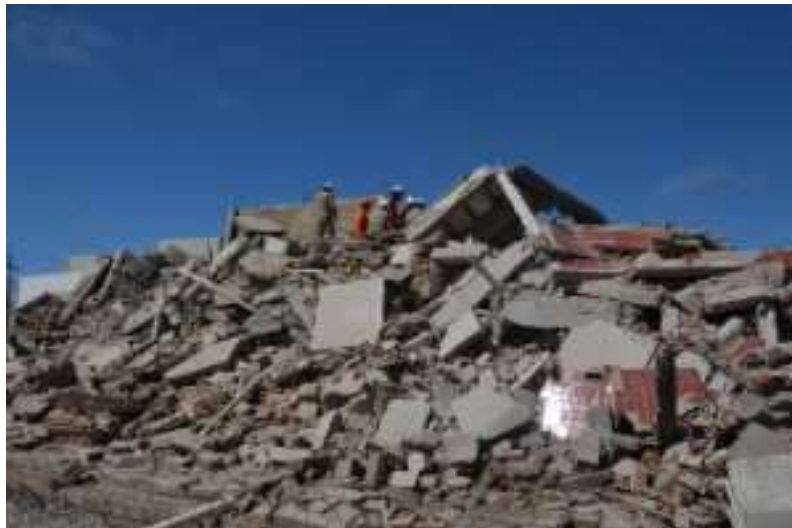
Figura 5.19 – Escombros resultantes do desabamento do prédio em Aracaju (CREA-SE, 2015)

Um prédio residencial de 4 andares que estava em construção desabou no dia 19/07/2014 no bairro Coroa do Meio, zona sul de Aracaju, Sergipe. O desabamento (Figura 5.19) deixou um servente de pedreiro e mais 3 pessoas de sua família, que dormiam no local, soterrados por mais de 34 horas. A família foi resgata com vida pelo Corpo dos Bombeiros, mas um bebê de 11 meses faleceu a caminho do hospital.

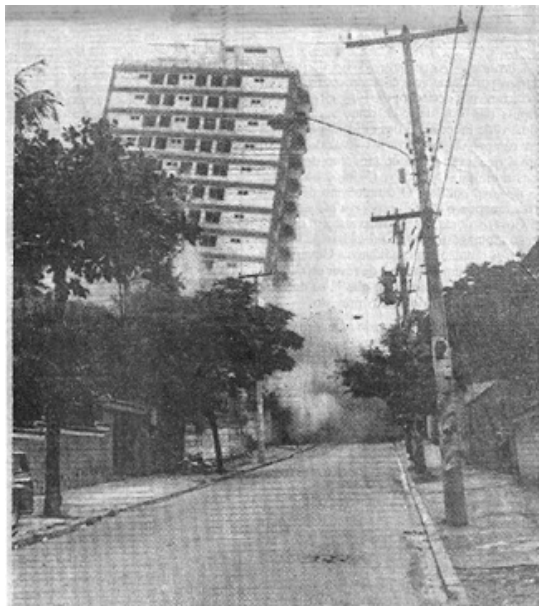
O colapso ocorreu após a inclinação do prédio (Figura 5.22), em decorrência de falha dos pilares.

Figura 5.22 – Inclinação do edifício em Icaraí momentos antes do colapso (RAMOS, 2001)

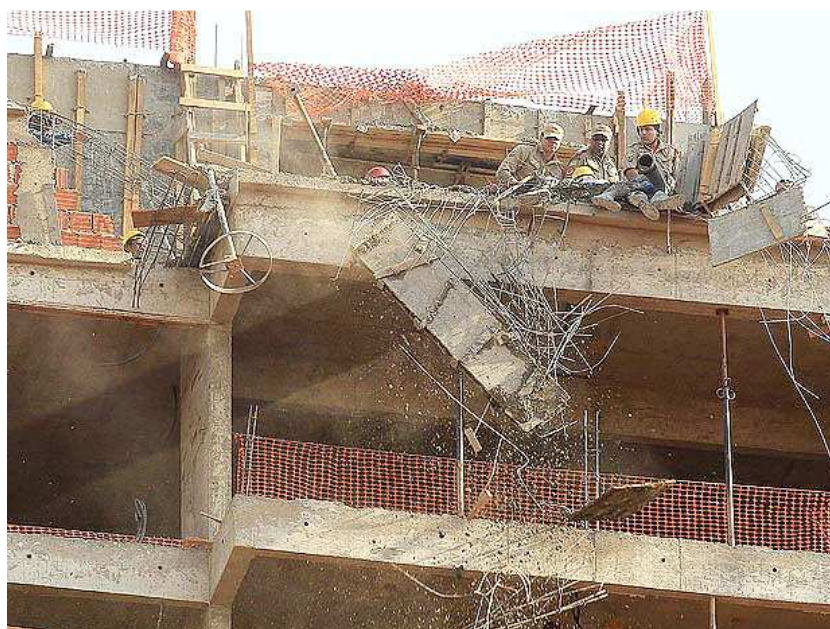
A laje de concreto armado que separava o 20º do 21º andar veio abaixo (Figura 5.23) e dois operários morreram ao caírem do alto do prédio. O outro trabalhador morto foi atingido por parte da estrutura que desabou (PORTAL TERRA, 2011).

Figura 5.23 – Parte da estrutura do residencial Esmeralda remanescente (PORTAL TERRA, 2011)

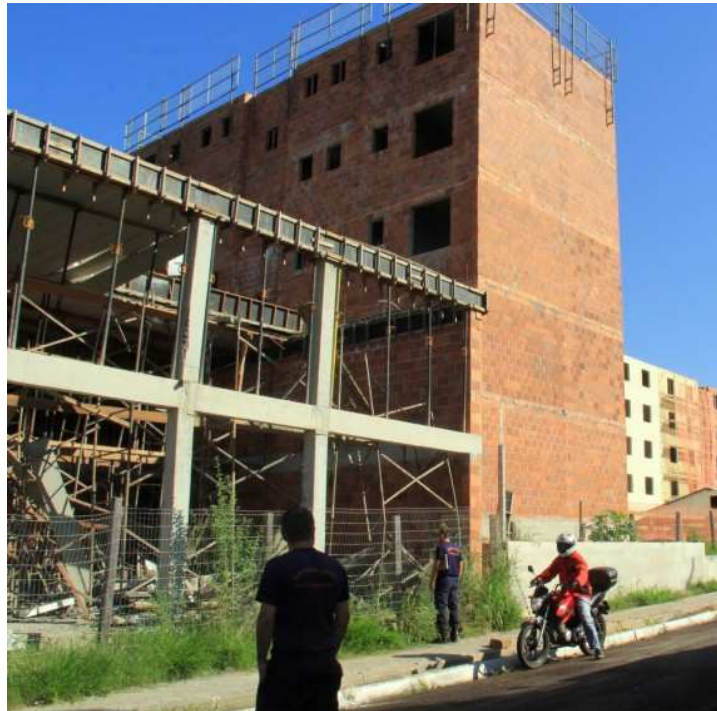
Figura 5.24 – Vista do edifício em Novo Hamburgo após colapso de parte da laje superior (JORNAL NH, 2015)

O sistema estrutural era de vigas, pilares e lajes de concreto armado moldados no local. Segundo testemunhas, no momento da queda, os funcionários trabalhavam na concretagem da laje superior do prédio de aproximadamente 100m², quando uma área de 25m² acabou cedendo (JORNAL NH, 2015).

Parte da estrutura de um prédio em construção no Bairro Vila Nova, em Novo Hamburgo, no Rio Grande do Sul, desabou na manhã do dia 19 de março de 2015 deixando feridas pelo menos cinco pessoas que trabalhavam na obra. O edifício estava sendo construído junto a um residencial, mas o imóvel, quando pronto, abrigaria salas comerciais (Figura 5.24).

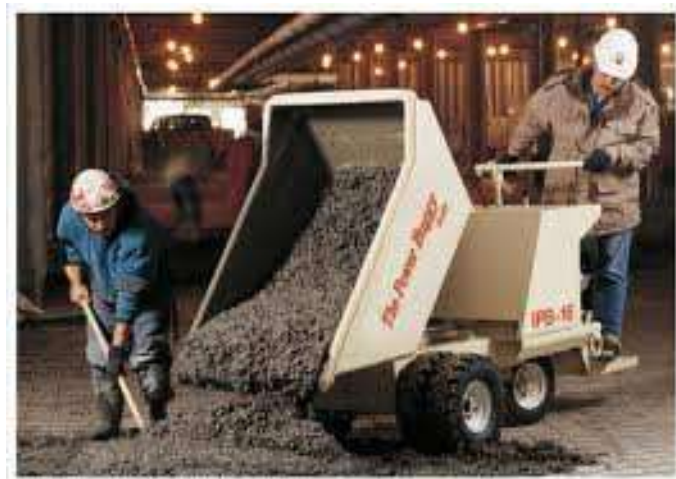
O coliseu, como era conhecido, era uma estrutura de concreto armado com lajes nervuradas de 50cm de espessura. As formas das lajes eram suportadas por escoramentos de madeira conectados por vigas transversais. Na obra, a concretagem das lajes estava sendo feita com auxílio de *buggies* - carros pequenos motorizados (Figura 5.26). A falha se iniciou com 500m³ de concreto já lançados e no momento em que circulavam 12 *buggies* cheios (cerca de 1360kg). O uso dessa tecnologia na época ainda era uma novidade para este tipo de estrutura (SCHWAB, PINKETT, *et al.*, 2010).

Figura 5.26 – Exemplo de *buggy* (disponível em <http://www.everything-about-concrete.com/concrete-buggy.html>)

A presença dos *buggies* circulando a uma velocidade de quase 20km/h criou uma força horizontal sobre os elementos estruturais. Entretanto, as vigas transversais

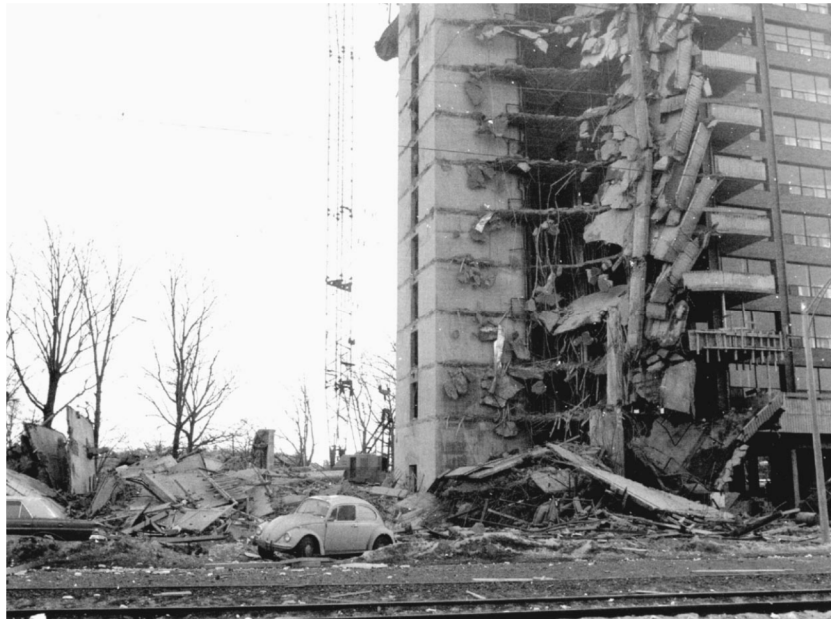
Figura 5.27 – Colapso do prédio em Boston (KING e DELATTE, 2004)

No dia 25 de janeiro de 1971, dois terços de um edifício residencial de 16 pavimentos na cidade de Boston, em Massachusetts nos EUA, ruíram durante a etapa final de construção, ocasionando a morte de 4 trabalhadores e deixando outros 30 feridos (Figura 5.27). O prédio, que estava há 6 anos em construção, desabou em poucos minutos, mas de maneira suficientemente lenta de forma que a maior parte dos 100 operários que trabalhavam no local no momento do acidente conseguiram escapar.

Segundo KING e DELATTE (2004), a falha estrutural que resultou no acidente pode ser desmembrada em três fases: ruptura por puncionamento no topo do pilar E5 (Figura 5.28), colapso da laje de cobertura e colapso progressivo de parte da estrutura (Figura 5.27).

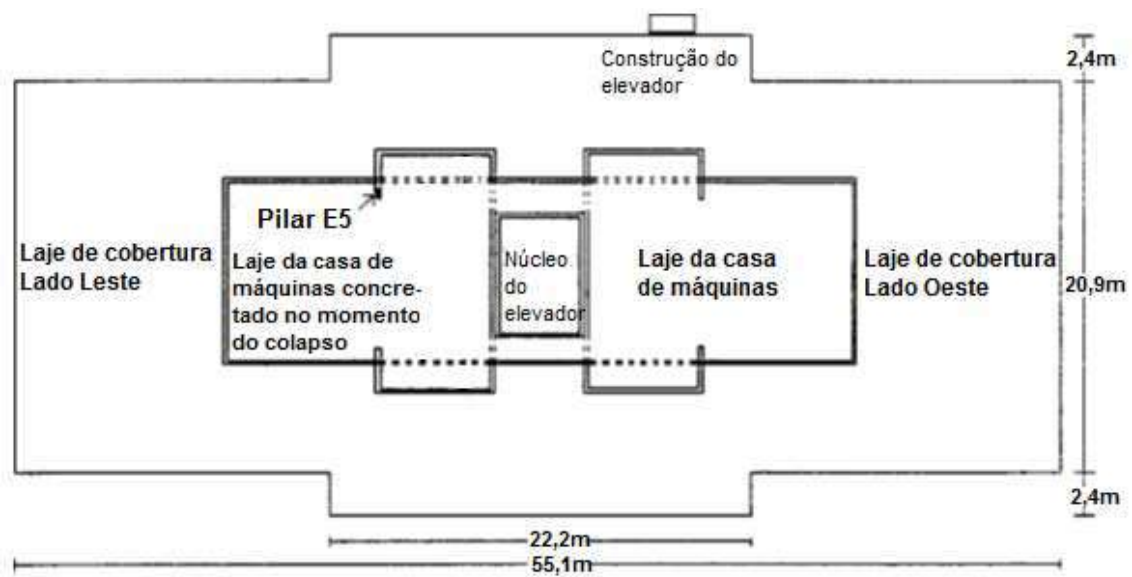
As dimensões em planta do edifício eram 55,1m x 20,9m. A espessura da laje era de 19cm, exceto nos vãos próximos ao núcleo do elevador e das escadas, onde chegava a 23cm, permitindo um pé-direito de 2,7m. A área do fosso do elevador media 6,9m x 5,1m e os vãos entre colunas variavam de 5,4m a 7,2m. A planta da laje de cobertura é apresentada na Figura 5.28.

Figura 5.28 – Planta da laje de cobertura do edifício em Boston (KING e DELATTE, 2004)

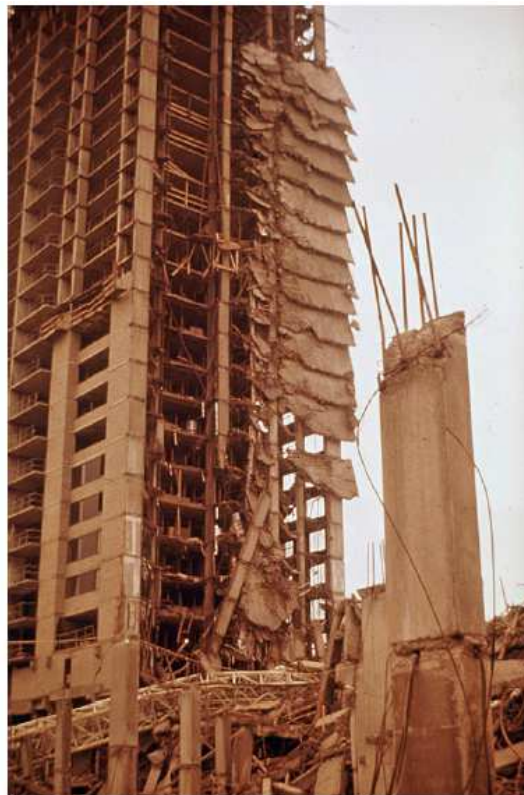
Figura 5.30 – Edifício A-4 após o colapso (SCHELLHAMMER, DELATTE e BOSELA, 2013)

Skyline Plaza era um grande complexo situado na Virginia, EUA, composto por oito edifícios de apartamentos, seis edifícios de escritórios, um hotel e um centro comercial. Durante sua construção, em 2 de março de 1973, o edifício residencial A-4 e o parque de estacionamento a ele adjacente entraram em colapso (Figura 5.30), resultando na morte de 14 trabalhadores e ferindo outros 34 (PERKINS, 2009).

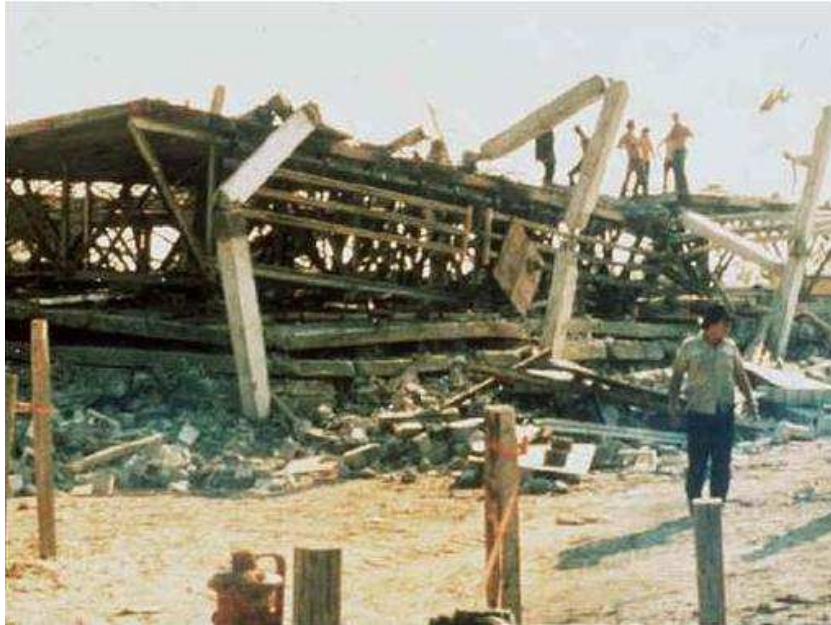
Com relação aos erros de projeto, destaca-se que a espessura de 20cm da laje era menor que a exigida pela norma americana para resistir à punção face aos carregamentos, vãos e dimensões dos pilares em questão (28cm). Embora a ruptura por puncionamento seja o modo de falha mais comum para lajes lisas, os cálculos da resistência à punção foram omitidos do projeto. Após o colapso, alguns dos pilares permaneceram em pé (Figura 5.33), e as lajes ficaram empilhadas umas sobre as outras no chão. Além disso, havia congestionamento de armadura nos pilares, o que dificultou sua concretagem.

Figura 5.33 – Harbour Cay Condominium após o colapso progressivo (KUKORLO, 2009)

No que tange aos erros de construção, a investigação comprovou que a armadura superior da laje foi colocada abaixo do nível onde deveria estar, reduzindo a altura efetiva da laje e, portanto, diminuindo sua resistência à punção. Também foi verificado que as barras inferiores das lajes não foram posicionadas imediatamente acima dos pilares em diversos casos.

Antes do acidente, a estrutura já apresentava algumas fissuras nas lajes e deslocamentos verticais excessivos (da ordem de 4,5cm). As equipes de investigação concluíram que erros de projeto e construção levaram ao desabamento do Harbour Cay Condominium.

Constatou-se que a resistência ao cisalhamento da laje perto dos pilares foi excedida em vários locais, resultando no colapso progressivo de toda estrutura. O colapso, portanto, poderia ter sido evitado se tivesse havido a verificação do projeto. Ademais, a obra deveria ter sido parada quando foram notadas aberturas de fissuras e flechas excessivas, para averiguação das suas causas.

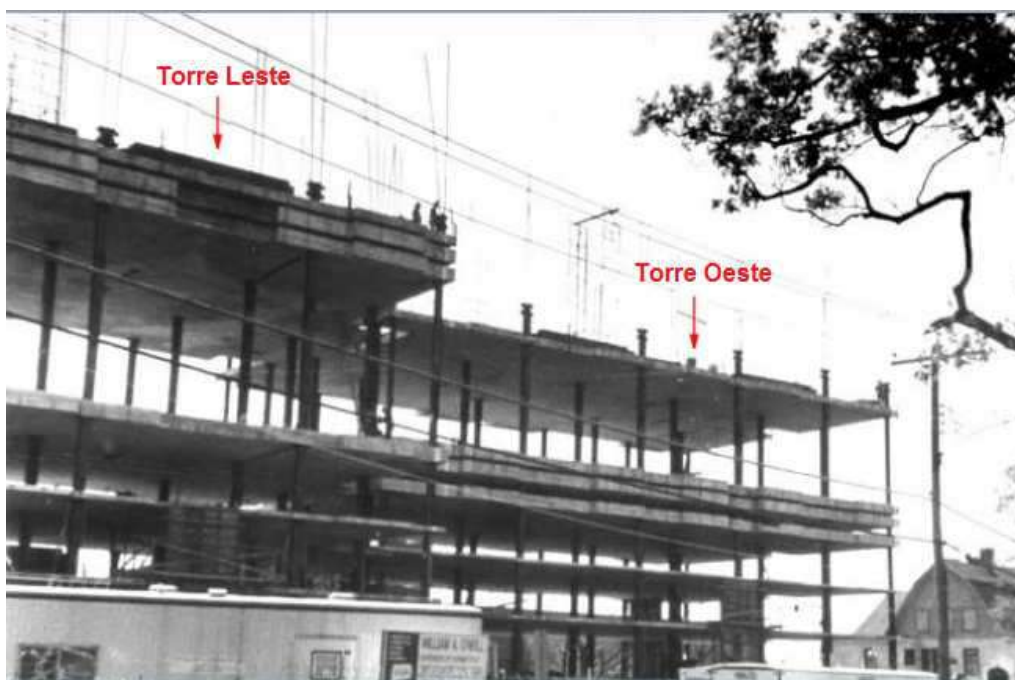
O L'Ambiance Plaza foi projetado para ter duas torres idênticas, designadas como leste e oeste, com medidas em planta de aproximadamente 19m x 34m cada uma. O sistema estrutural era composto por pilares metálicos e placas de concreto protendido de 18cm de espessura. A Figura 5.34 mostra como era a estrutura em sua fase de construção (McNAMARA e PARFITT, 2010).

Figura 5.34 – L'Ambiance Plaza durante a fase de construção (McNAMARA e PARFITT, 2010)

As placas pré-moldadas que compunham a laje protendida eram agrupadas em pacotes de dois ou três andares como pode ser visto na Figura 5.34. No momento do colapso, os trabalhadores estavam fazendo as soldas referentes às lajes do 9º ao 11º pavimento da torre oeste que estavam sendo posicionadas. Após um forte barulho, a torre oeste entrou em colapso, seguido imediatamente pela torre leste. Ambos edifícios ruíram de maneira similar, com propagação na direção vertical (colapso tipo panqueca), como pode ser visto na Figura 5.35.

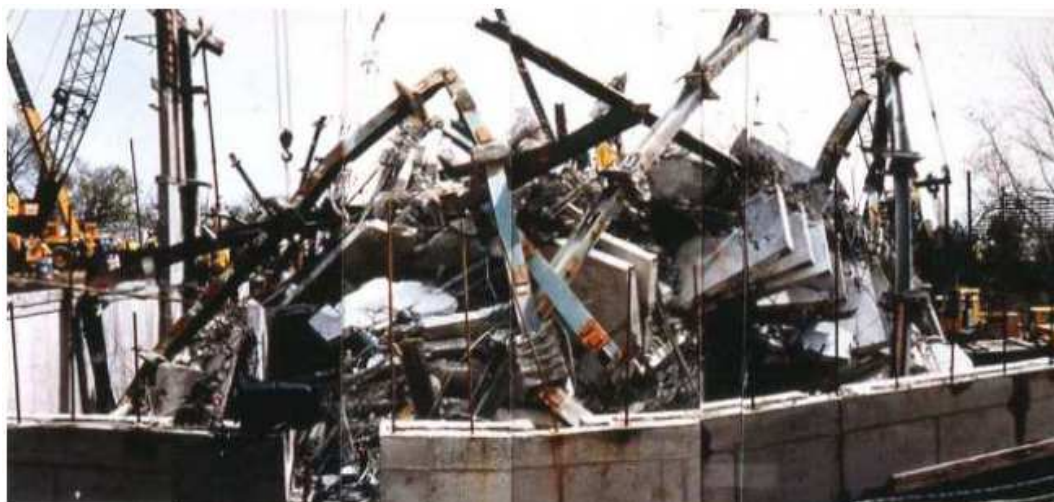
Figura 5.35 – L’Ambiance Plaza após o colapso (McNAMARA e PARFITT, 2010)

A investigação após o desastre constatou que algumas deficiências estruturais podem ter contribuído para o colapso, tais como posicionamento inadequado dos cabos de protensão das lajes adjacentes às aberturas, tensões excessivas em algumas regiões, instabilidade no sistema de levantamento das lajes e problema na ligação temporária entre pilares e laje que asseguraria estabilidade do conjunto (KOKOT e SOLOMOS, 2012).

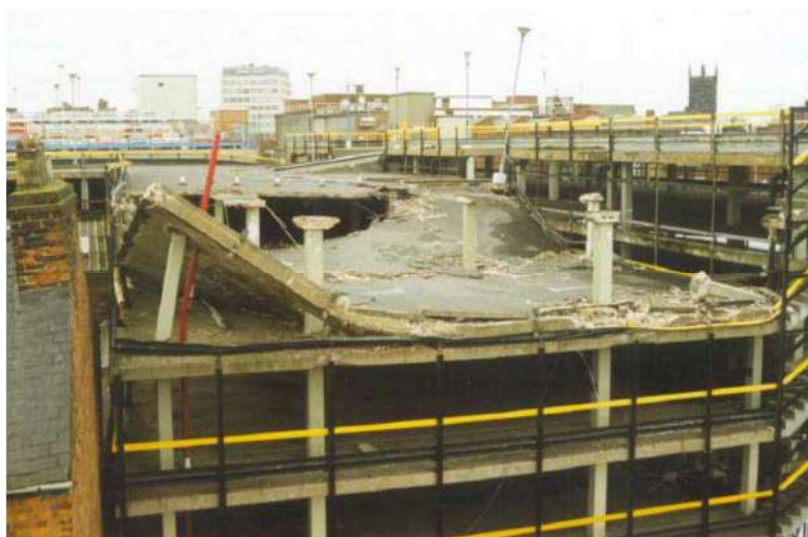
O colapso começou a ser investigado pouco depois pelo *Health & Safety Executive* (HSE) – órgão governamental do Reino Unido responsável por regulamentos e normas no âmbito da segurança do trabalho. Os relatórios apontaram que aspectos relacionados com projeto e construção reduziram os fatores de segurança da estrutura e que inspeção e reparos inadequados levaram à falha por punção no entorno de um dos pilares, o que acarretou falha no entorno de outros pilares (Figura 5.36 e Figura 5.37).

Figura 5.36 – Colapso parcial do Pipers Row Car Park (WOOD, 2003)

Segundo WOOD (2003), as investigações mostraram que parte do concreto utilizado possuía baixo teor de cimento e má compactação, resultando em concreto de algumas regiões com resistência abaixo dos 20,5MPa especificados em projeto, o que reduziu a resistência ao puncionamento da estrutura. A laje possuía 22,9cm de

espessura e o alto valor do cobrimento da armadura superior diminuiu sua altura útil, contribuindo também para menor resistência à punção.

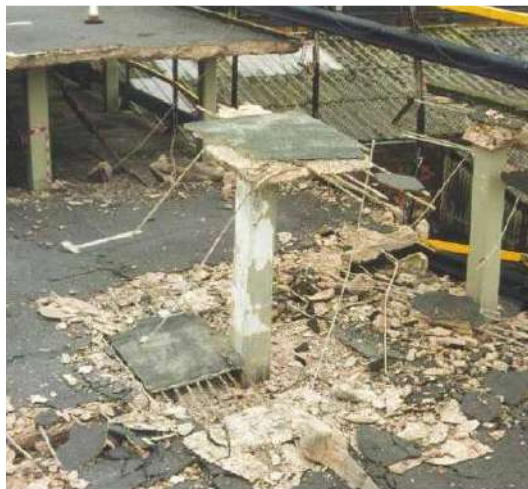
Figura 5.37 – Pilar e parte da laje intactos após o colapso do Pipers Row Car Park (WOOD, 2003)

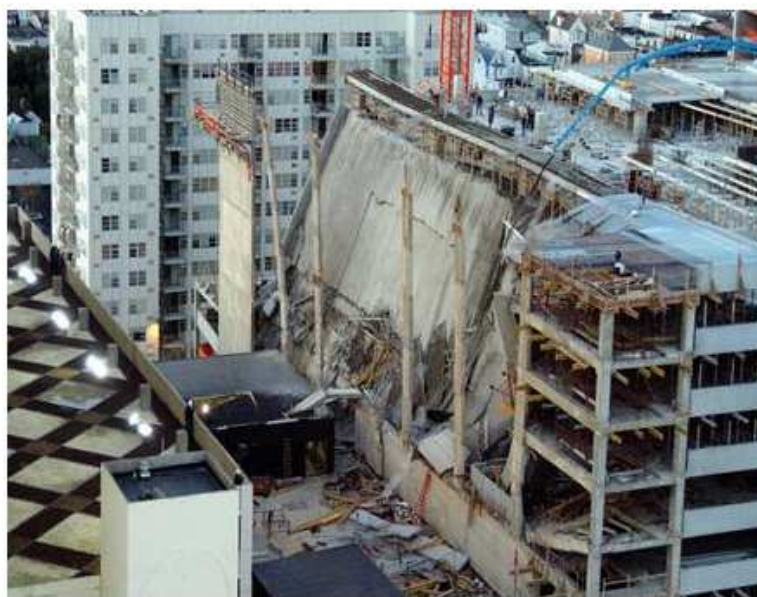
No momento do acidente, um operário lançava concreto numa vasta área no oitavo piso do edifício, situação em que os escoramentos estão sob o valor mais alto de tensão. Meia dúzia de escoras metálicas que ficavam sob o piso começaram a fletir, levando a crer que os pisos estavam se movendo ligeiramente. Após a queda dos escoramentos, a estrutura começou a entrar em colapso com os elementos pré-moldados e já concretados ruindo em cinco níveis consecutivos. O colapso parou no quinto andar e, além das lajes colapsadas, um dos pilares também foi ao chão. Uma parede de cisalhamento e quatro pilares ficaram em pé, sem qualquer tipo de apoio lateral, como mostra a Figura 5.40. Esses elementos foram posteriormente cortados e demolidos em segmentos de modo a não comprometer o restante da estrutura que não foi afetado (ENGEL, JULIUS, *et al.*, 2010).

Figura 5.40 – Quatro pilares e uma parede permaneceram em pé após o colapso do edifício-garagem do Tropicana Casino Resort (OSHA, 2004)

O acidente foi investigado pela *Occupational Safety & Health Administration* - OSHA (2004), que concluiu que o colapso foi resultado principalmente de uma falha nos escoramentos temporários necessários para suportar o concreto em seu estado fresco.

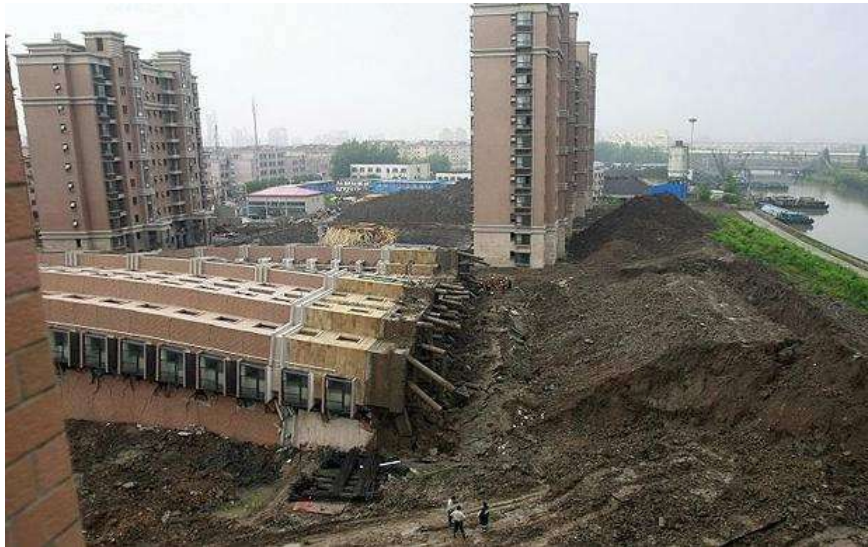
No dia 27 de junho de 2009, um prédio de 13 andares em construção, situado em Xangai, na China, desabou, apresentando a peculiaridade de ruptura nas estacas e posterior tombamento, permanecendo inteiro, como mostra a Figura 5.41. Apenas um trabalhador morreu nessa tragédia, pois o edifício estava desocupado quando do colapso (KHUDEIRA, 2010).

Figura 5.41 – Prédio tombado em Xangai (JI, 2010)

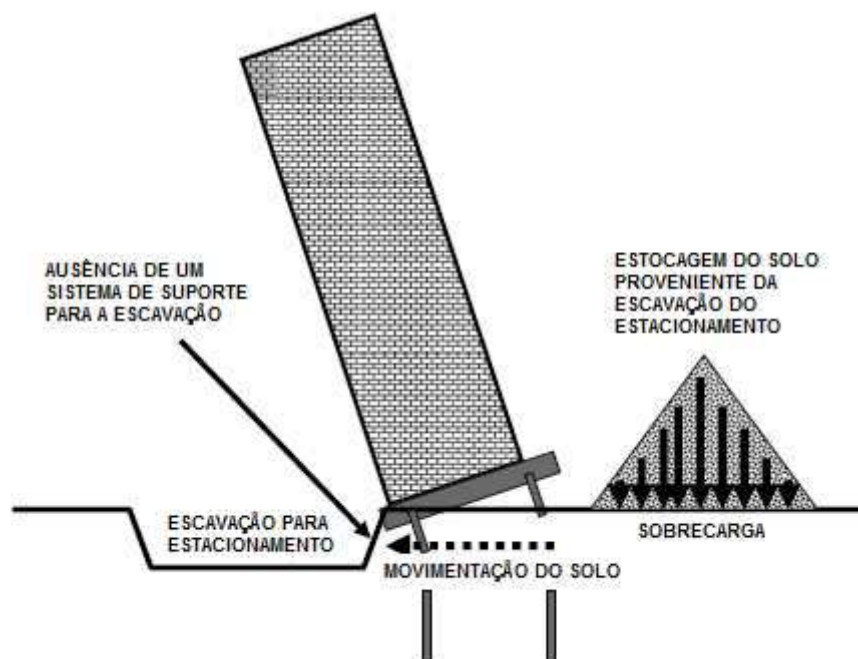
Segundo KHUDEIRA (2010), as causas que contribuíram para a tragédia foram a sobrecarga gerada no lado norte do prédio devido à estocagem do solo e a falta de uma estrutura de contenção durante a escavação do lado sul que impedisse o movimento horizontal do solo mostrado na Figura 5.42. A ocorrência de fortes chuvas algumas horas antes do colapso pode ter agravado a situação.

As condições dos dois lados do edifício permitiram que a movimentação horizontal (de norte para sul) do solo por baixo da estrutura provocasse o surgimento

de forças laterais nas estacas para as quais elas não foram projetadas, levando-as à ruptura e consequente tombamento do edifício.

Figura 5.42 – Causas que contribuíram para o colapso da estrutura do edifício em Xangai (KHUDEIRA, 2010)
