COLAPSO PROGRESSIVO DE EDIFICAÇÕES DE CONCRETO ARMADO EM CONSTRUÇÃO

Thiago da Cruz Sessa

Dissertação de Mestrado apresentada ao Programa de Pós-graduação em Engenharia Civil, COPPE, da Universidade Federal do Rio de Janeiro, como parte dos requisitos necessários à obtenção do título de Mestre em Engenharia Civil.

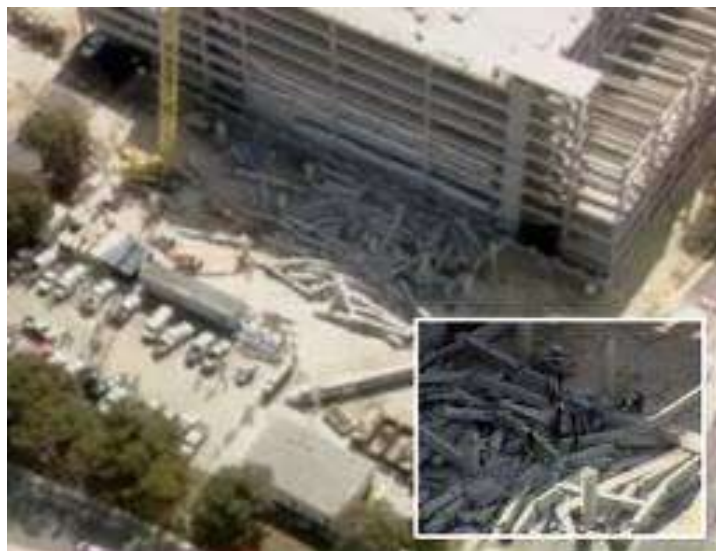
trabalhavam na obra feridos. O restante da estrutura permaneceu em pé, uma vez que o setor norte e a estrutura principal eram separadas por uma junta de dilatação (JIANG, 2012). A Figura 5.43 mostra a parte norte colapsada e a estrutura principal do estacionamento intacta.

Figura 5.43 – Vista aérea do colapso da parte norte do *UHS West Parking Garage* (JIANG, 2012)

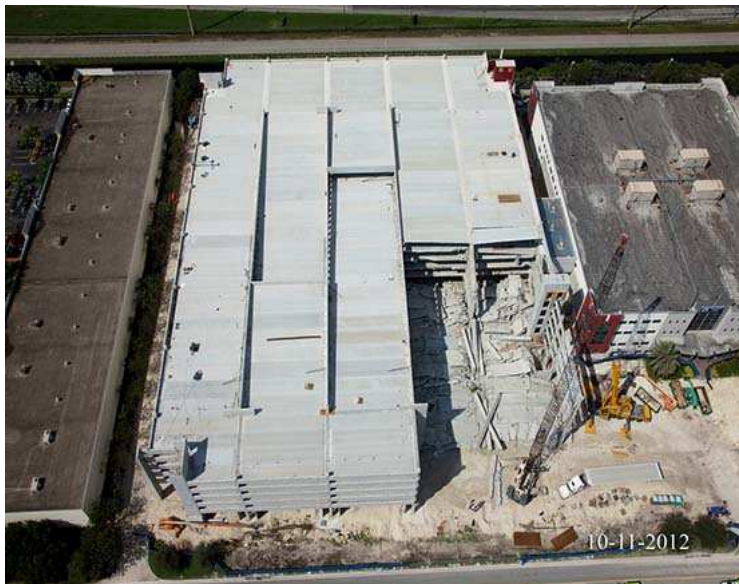
Em 10 de Outubro de 2012, no campus oeste da Universidade de Miami Dade, na Florida, EUA, parte de um prédio para estacionamento que estava em construção desabou (Figura 5.46), matando quatro funcionários e ferindo outros três. O colapso ocorreu em uma área de cerca de 1500m² e foi investigado pelo *Occupational Safety & Health Administration* - OSHA (2013).

Figura 5.46 – Vista área de parte do edifício-garagem colapsado na Florida (OSHA, 2013)

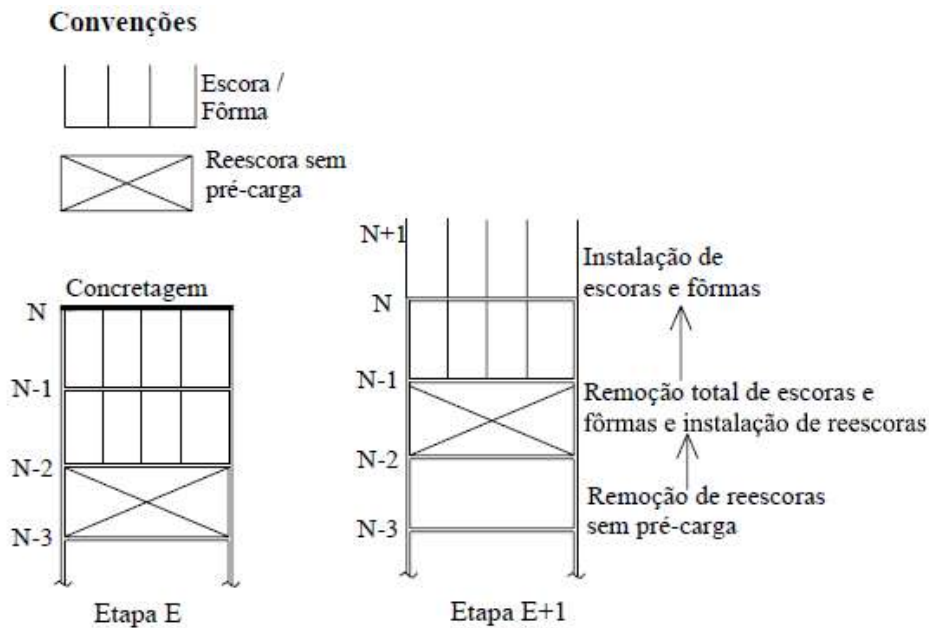
A Figura 6.2 mostra um exemplo do processo construtivo convencional, com um sistema temporário de apoio tendo dois níveis de pavimentos escorados e um nível reescorado (2 + 1).

Figura 6.2 – Processo construtivo com um sistema temporário de apoio (2 + 1) (FREITAS, 2004)

O processo construtivo convencional de uma estrutura de concreto engloba uma sequência repetida de operações. Alguns dias após a concretagem de um pavimento, são feitas a remoção das escoras e formas e instalação das reescoras no nível abaixo e, nesse pavimento, são posicionadas escoras e formas para a concretagem do próximo pavimento.

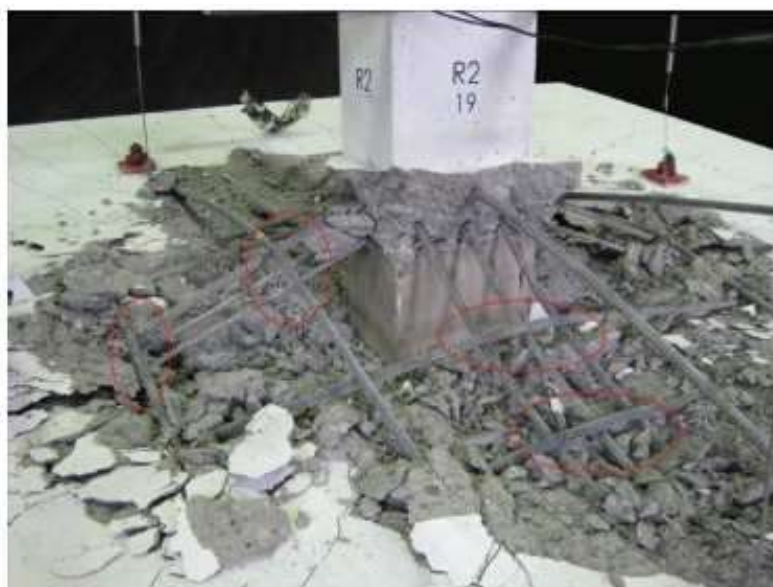
Figura 6.5 – Aspecto pós-ruptura por punção de região com pilar interno (EGBERTS, 2009)

EGBERTS (2009) também constatou a contribuição da armadura superior para o aumento da resistência pós-punção, desde que bem ancorada.

A Figura 6.5, a Figura 6.6 e a Figura 6.7 mostram o aspecto pós-ruptura de lajes que foram providas de armadura de integridade.

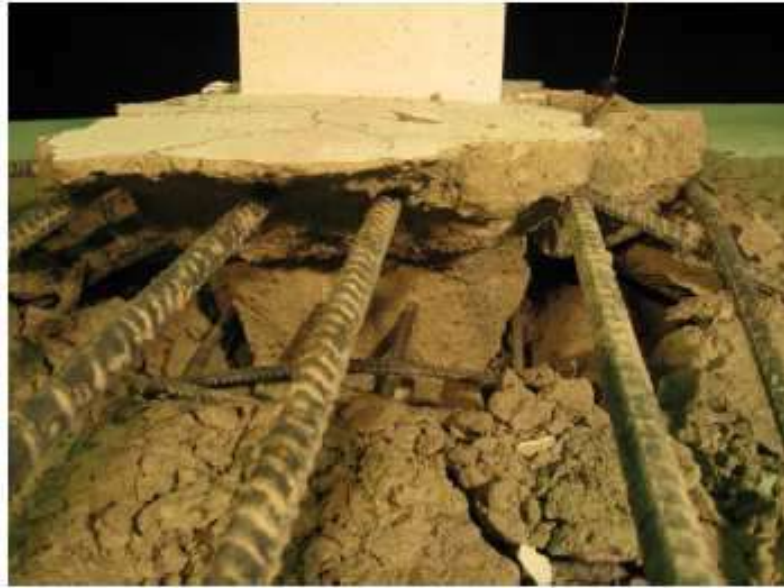
Figura 6.6 – Aspecto pós-ruptura por punção de região de pilar interno, mostrando a armadura de integridade e o “tronco de pirâmide de punção” (HABIBI, 2012)

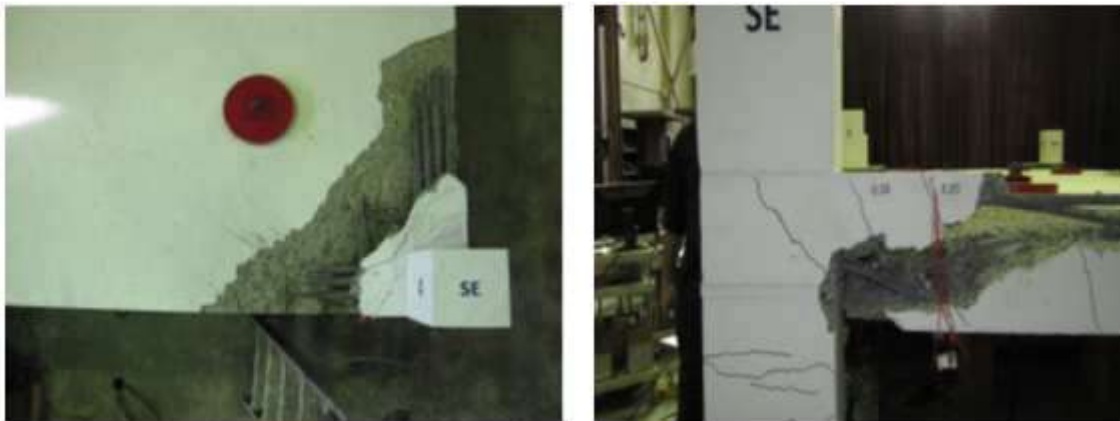
Figura 6.7 – Aspecto pós-ruptura por punção de região de pilar de canto (ZHANG, 2014)
