# MECANISMOS DE TRINCAMENTO DE AÇO DE MICROESTRUTURA AUSTENO-FERRÍTICA EM MEIO CORROSIVO

## ESTUDO DE CASO

Projeto de Graduação apresentado ao Curso de Engenharia Metalúrgica da Escola Politécnica, Universidade Federal do Rio de Janeiro, como parte dos requisitos necessários à obtenção do título de Engenheiro Metalúrgico.

O presente trabalho estudou a morfologia da trinca que ocorreu em serviço do aço inoxidável super duplex SAF 2507 (UNS S32750) trabalhando em um refervedor de Unidade de Tratamento de Água Ácida na região de entrada da água ácida.

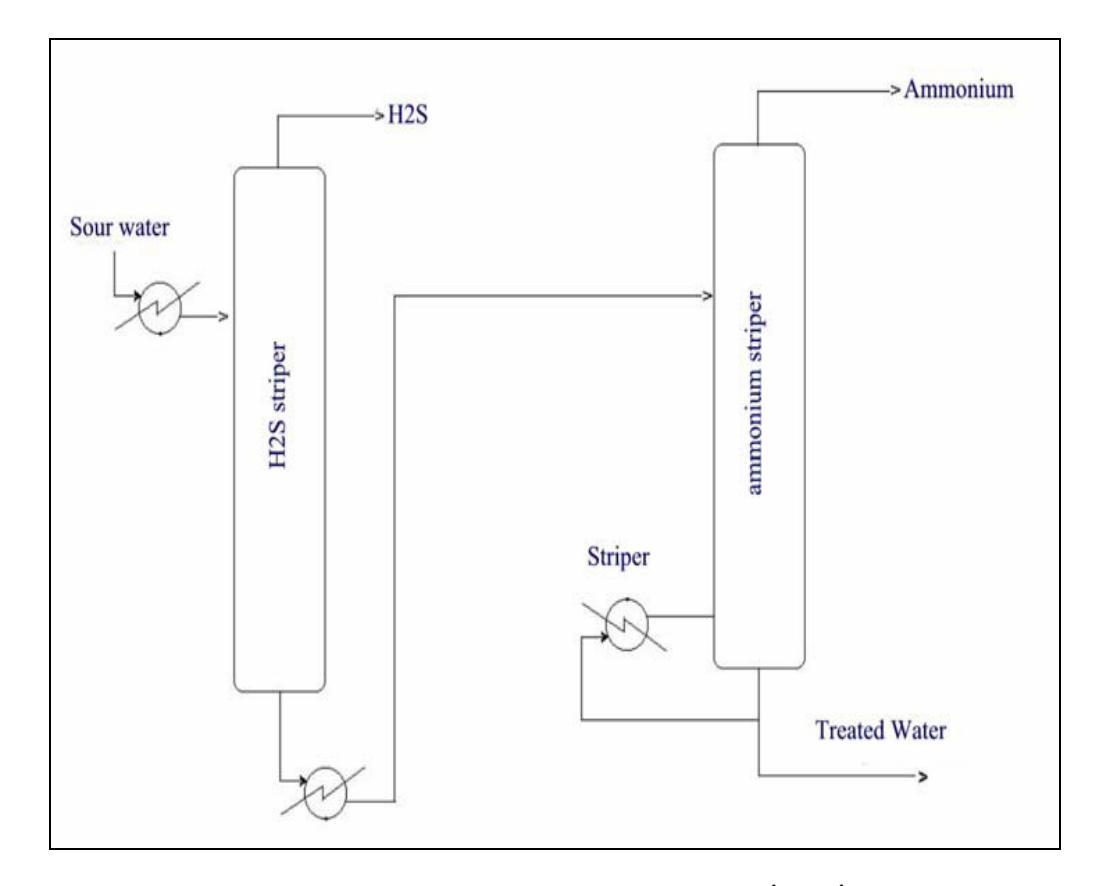
Figura 1: Fluxograma simplificado da Unidade de Tratamento de Água Ácida (Jambo e Gomes, 2004).

A água ácida gerada na unidade de refino é enviada para as torres de retificação da UTA. O Fluxograma da Unidade de Tratamento de Água Ácida da Figura 1, mostra duas torres retificadoras operando em série. As torres são responsáveis pela extração por arraste do enxofre e da amônia. A primeira torre é responsável pela extração do gás sulfídrico e a segunda pela extração da amônia. A água para tratamento é introduzida na primeira torre e depois vai para a segunda torre. O refervedor é anexado a parte inferior da primeira torre. A água ácida a 170 °C foi o ambiente corrosivo em contato com a superfície externa do tubo. Presumiu-se que a falha ocorreu no tubo de super duplex a partir da superfície externa após aproximadamente seis meses de serviço (Jambo e Gomes, 2004).

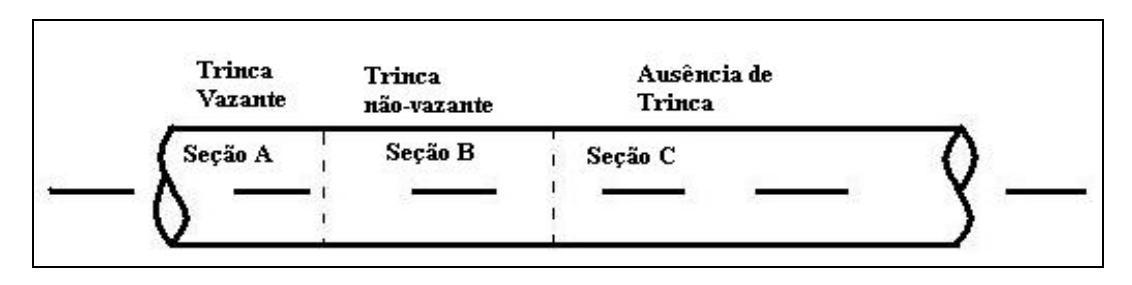
Figura 21: Esboço esquemático do corte das seções transversais A, B e C da tubulação do super duplex SAF 2507.

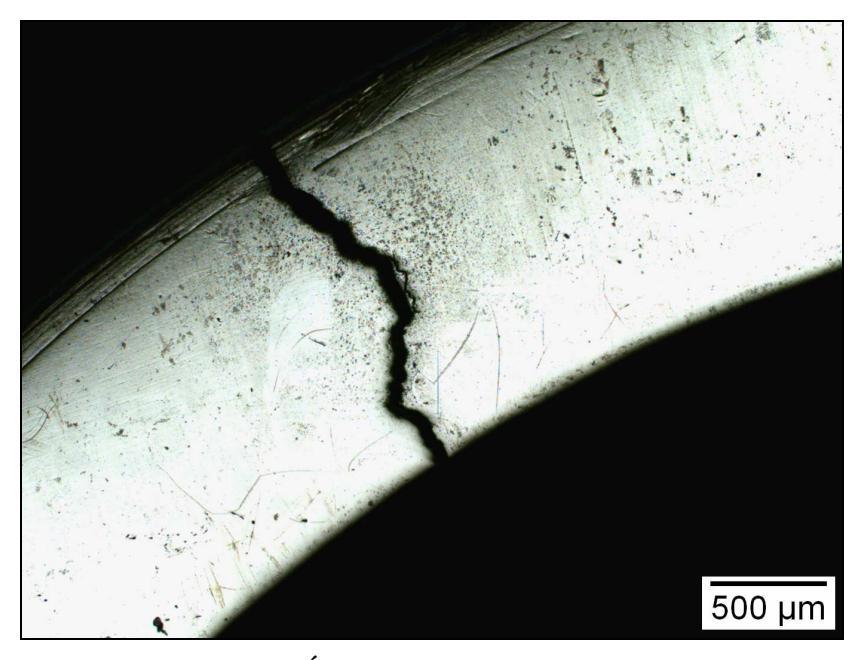
Figura 22: Fotografia em Microscópio Óptico da superfície de seção A do tubo de aço inoxidável super duplex SAF 2507, sem ataque, retirado de refervedor de água ácida, onde sofreu falha por trincamento. Aumento: 50x.

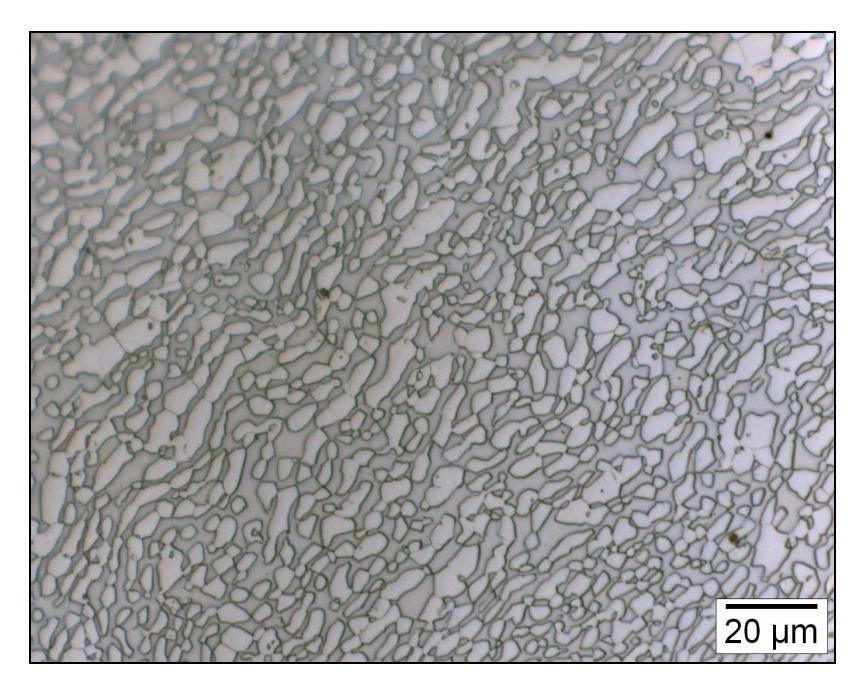
Figura 23: Microestrutura do aço inoxidável super duplex SAF 2507, área de superfície, correspondente a seção B. Ataque: solução 10% de ácido oxálico eletrolítico. Microscópio óptico: aumento de 1000x. Nota-se ferrita (escura) e austenita (clara).

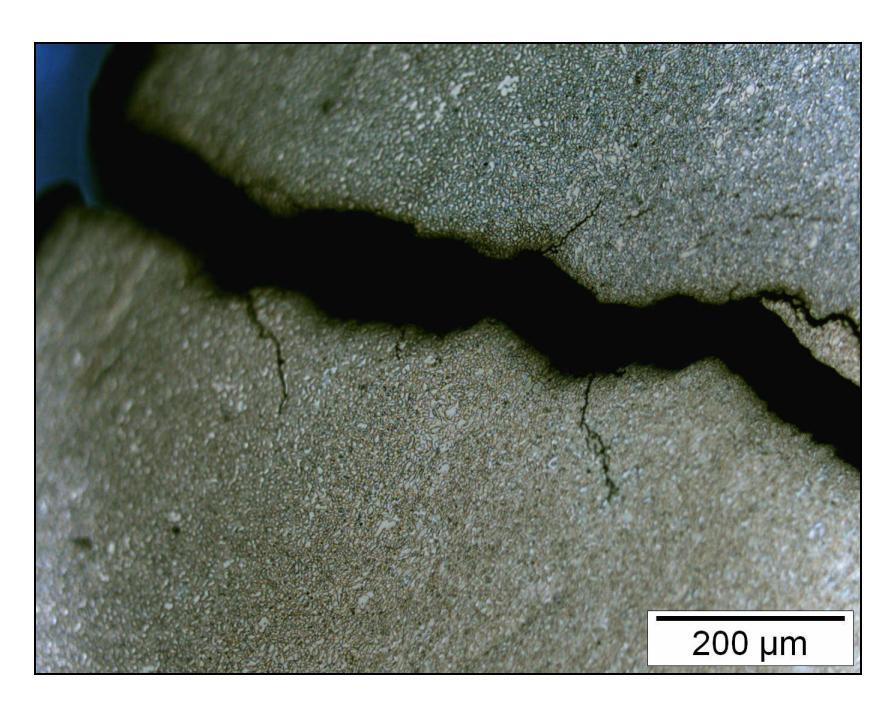
Figura 24: Trinca vazante e microestrutura do aço inoxidável super duplex SAF 2507, área de superfície, correspondente a seção A. Ataque: solução 10% de ácido oxálico eletrolítico. Microscópio óptico: aumento de 20x. Nota-se ferrita (escura) e austenita (clara).

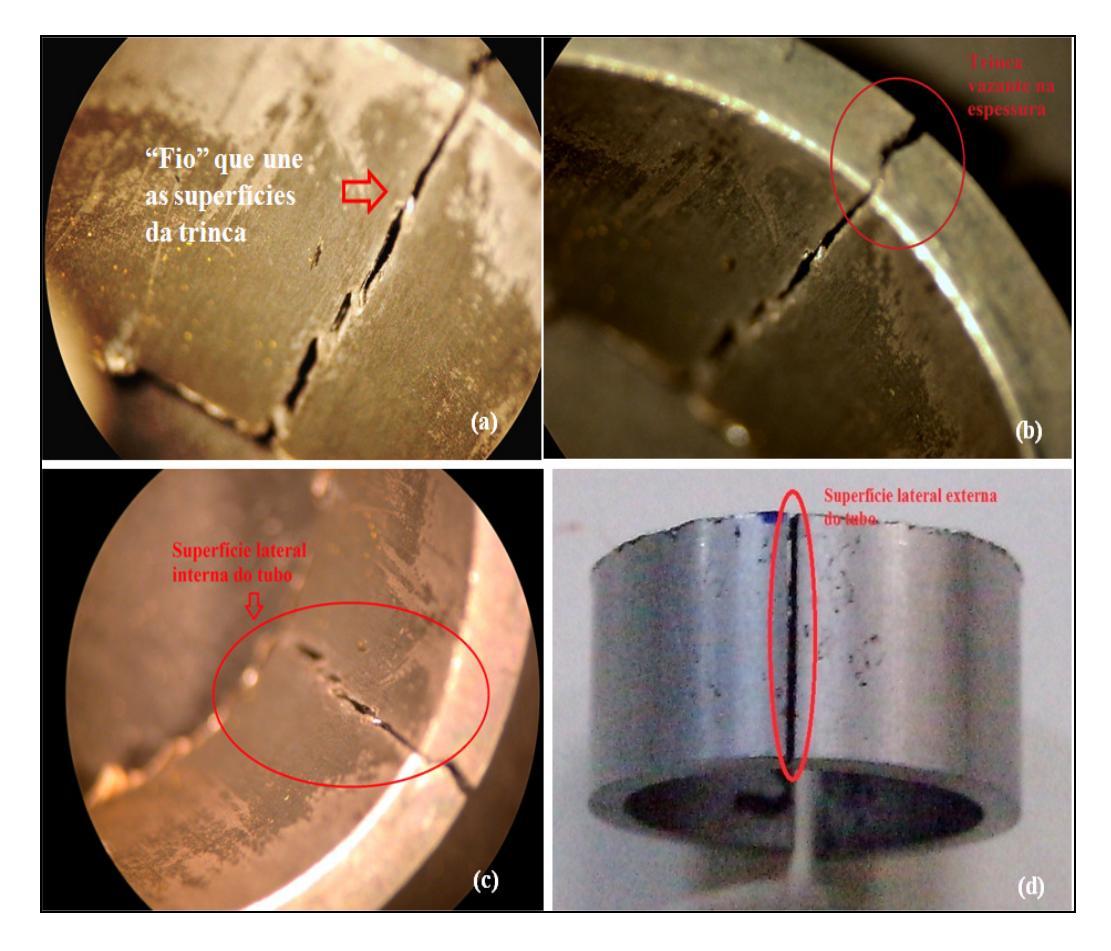
Figura 25: Seção A: (a) Fio de união das superfícies da trinca vazante. (b) Trinca vazante na espessura. (c) Superfície lateral interna. (d) Superfície lateral externa.

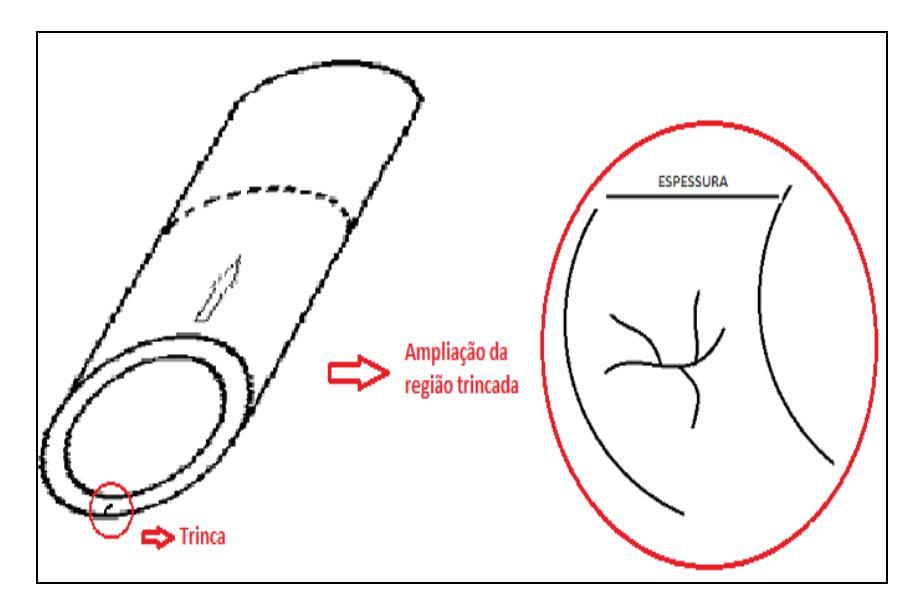
Figura 26: Esquema das vistas longitudinal e da superfície da trinca.

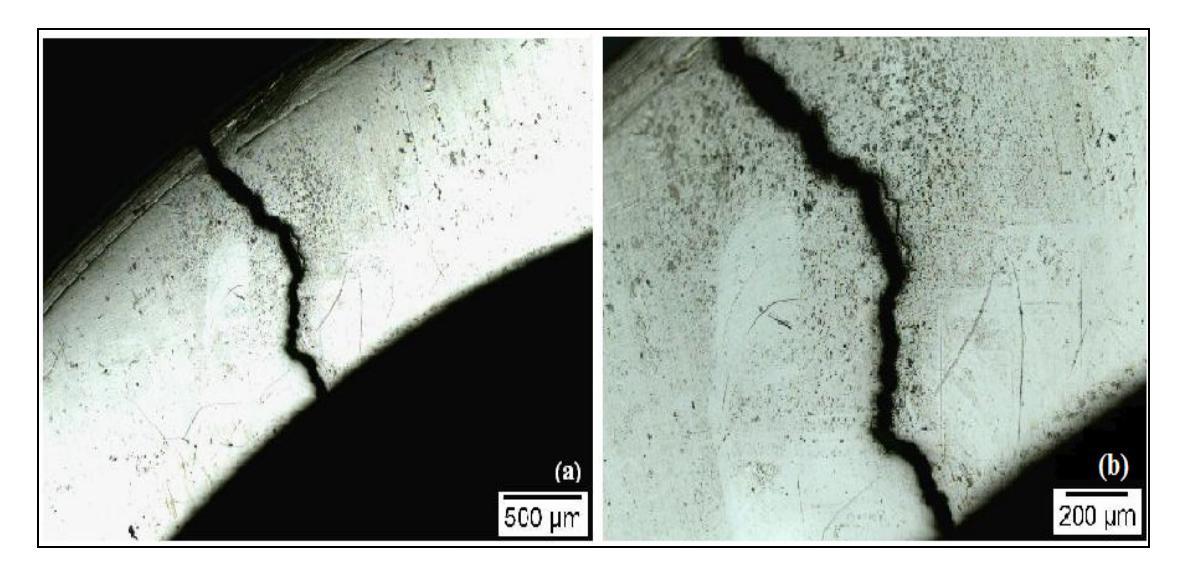
Figura 27: Trinca vazante na seção A do tubo, com uma ramificação em evidência, possivelmente devido a esforços mecânicos sob a amostra que se encontrava sob tensão. Amostra sem ataque eletrolítico. (a) aumento de 50x; (b) aumento de 100x.

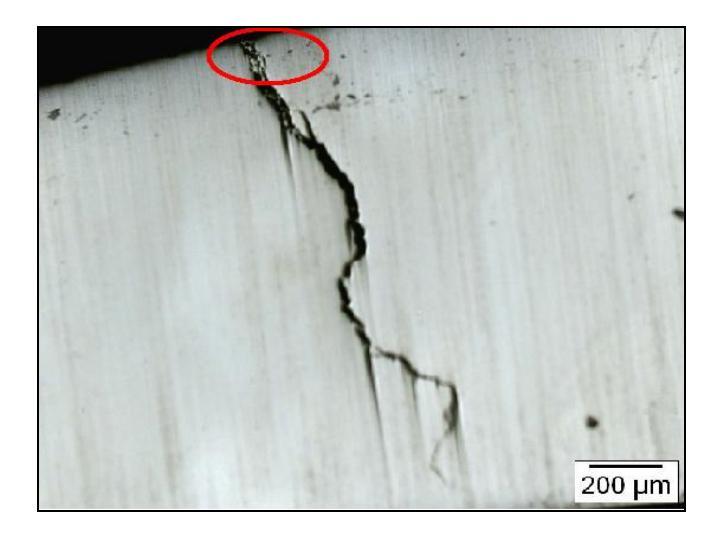
Figura 28: Seção B, região de trinca não-vazante, com comprimento correspondente a grande extensão da espessura do tubo. Amostra sem ataque. Aumento de 100x.

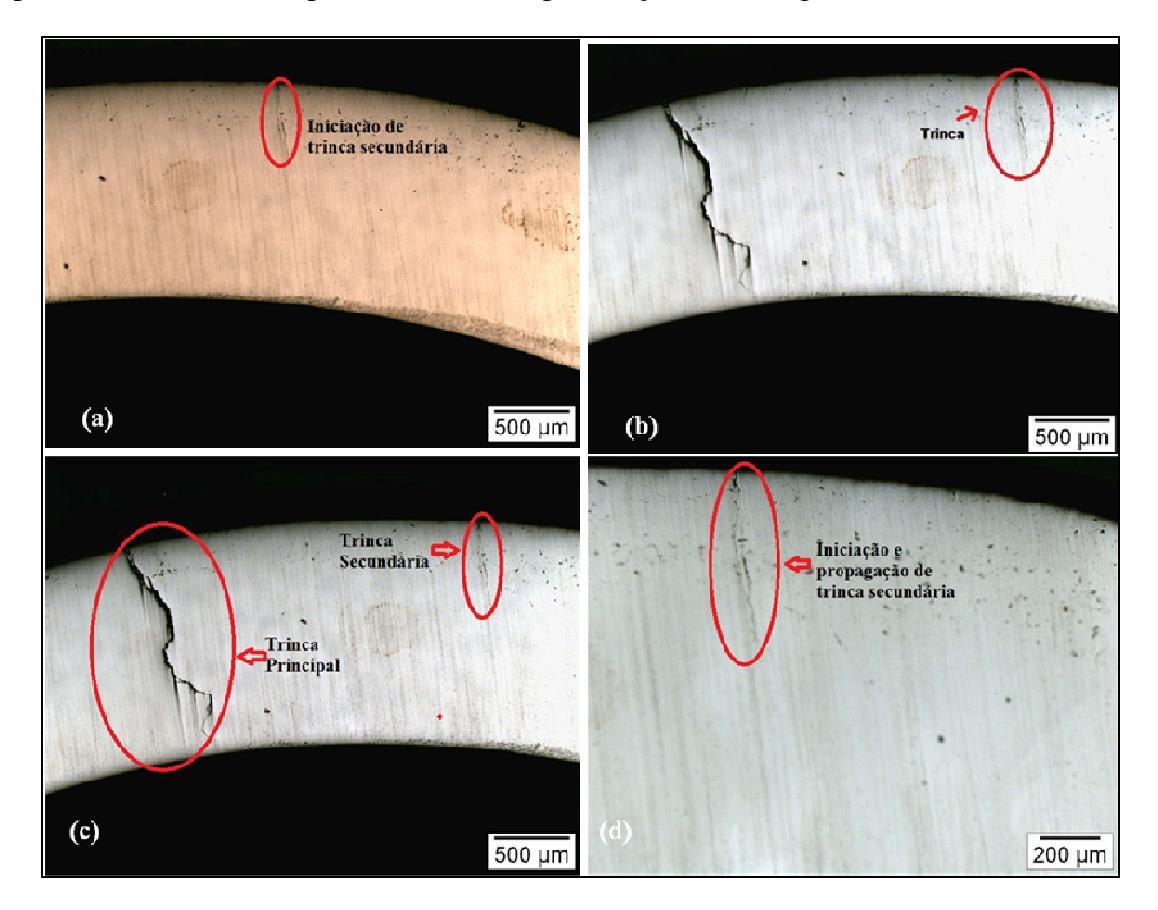
Figura 29: Possível formação de trinca secundária de menor extensão, próxima a trinca principal. Seção B, amostra sem ataque. (a) aumento de 50x; (b) aumento de 50x; (c) vista da trinca principal e da iniciação e propagação da trinca secundária, aumento de 50x; (d) iniciação e propagação da trinca secundária, aumento de 200x.

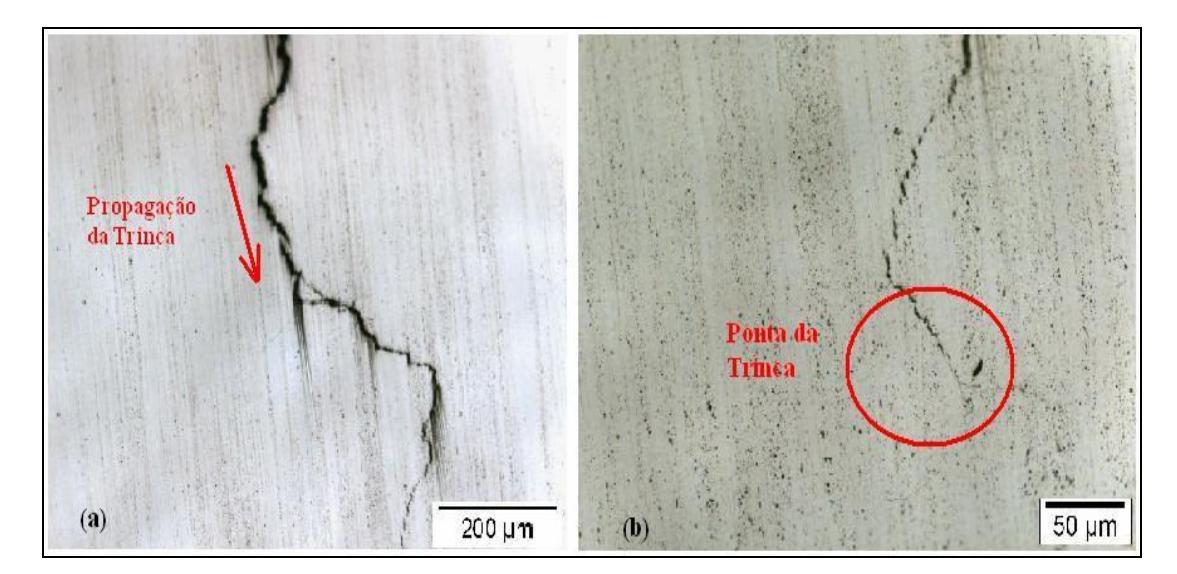
Figura 30: Seção B, amostra sem ataque. (a) Sentido de propagação da trinca, mostrando que a frente de propagação encontra-se na direção da espessura do tubo. Aumento de 200x. (b) Ponta da trinca apresentando largura reduzida. Aumento de 500x.

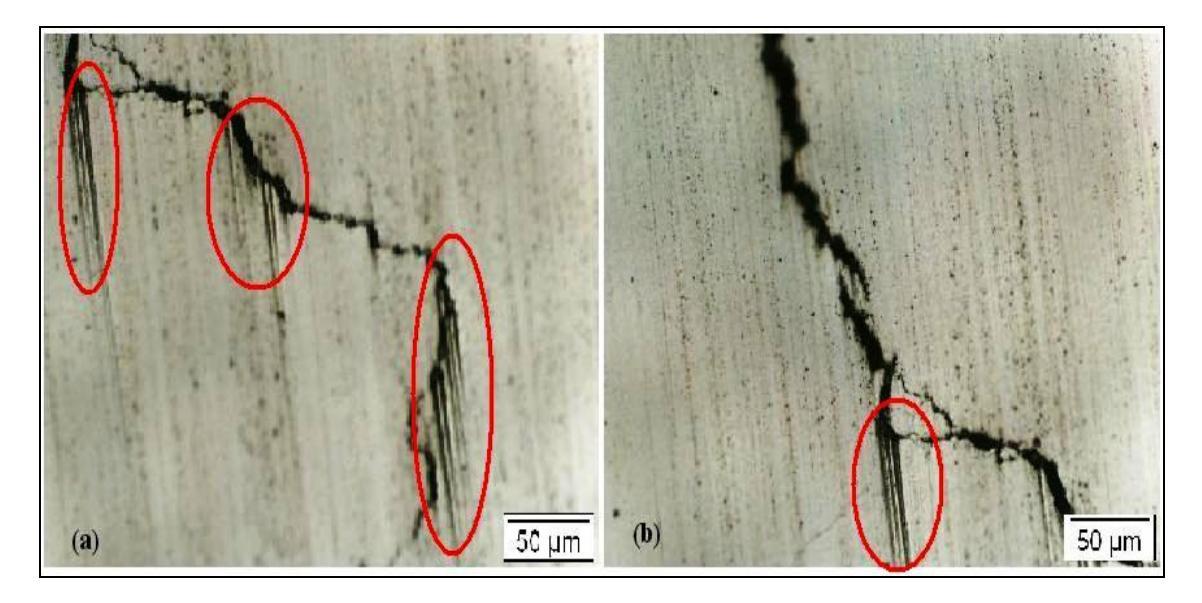
Figura 31: Seção B, amostra sem ataque. Arrancamentos visíveis ao longo da região de propagação da trinca. (a) Aumento de 500x. (b) Aumento de 500x.

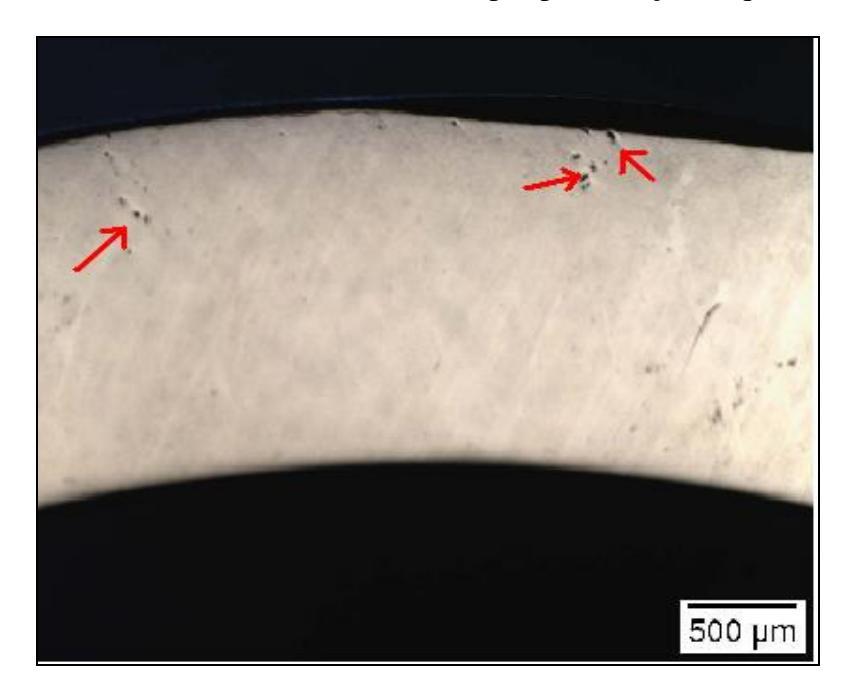
Figura 32: Seção C, amostra sem ataque. Ausência de trinca e pites de corrosão, observa-se apenas pequenas inclusões. Aumento de 50x.

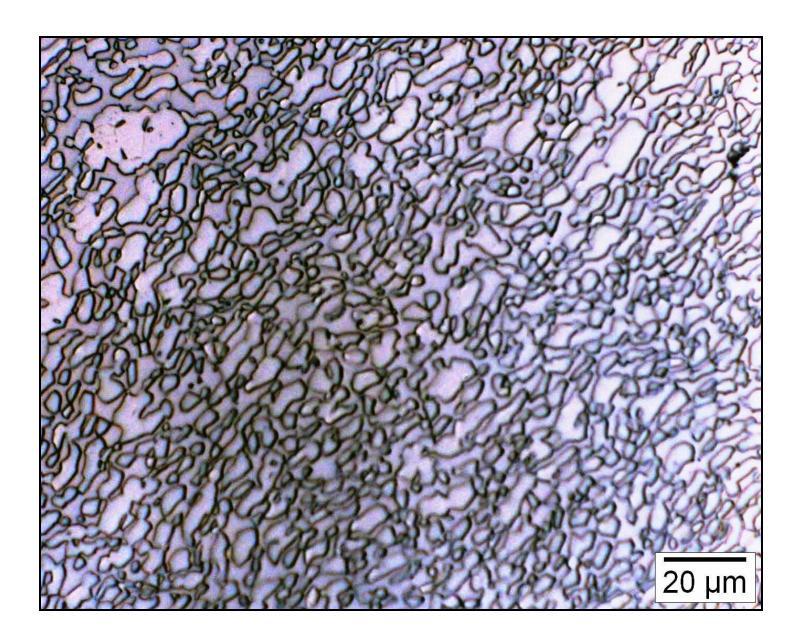
Figura 33: Microestrutura do super duplex SAF 2507 após serviço em contato com meio corrosivo. Ausência de corrosão generalizada ou por pite. Nota-se austenita (branca) e ferrita (cinza).
Amostra em microscópio óptico, com ataque em solução 10% de ácido oxálico eletrolítico. Aumento de 1000x.

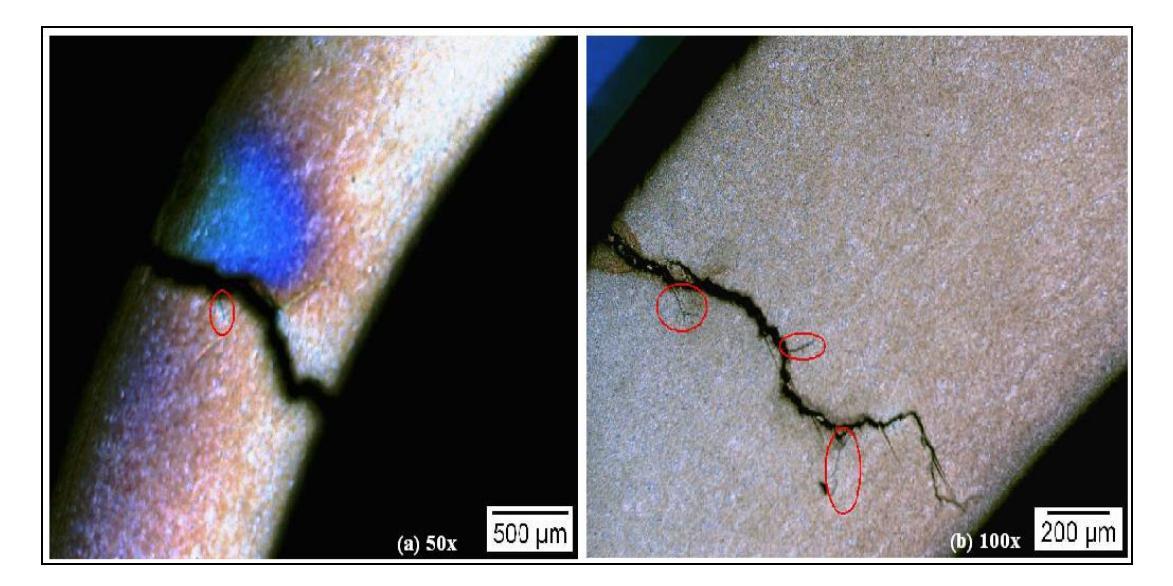
Figura 34: Microscópio óptico – (a) Seção A, com ataque eletrolítico em solução 10% de ácido oxálico. Trinca vazante apresentando ramificações e mostrando que não houve perda de massa e ausência de deformação plástica. Aumento de 50x. (b) Seção B, também com ataque, indicando a trinca em grande extensão da espessura do tubo. Aumento de 100x.

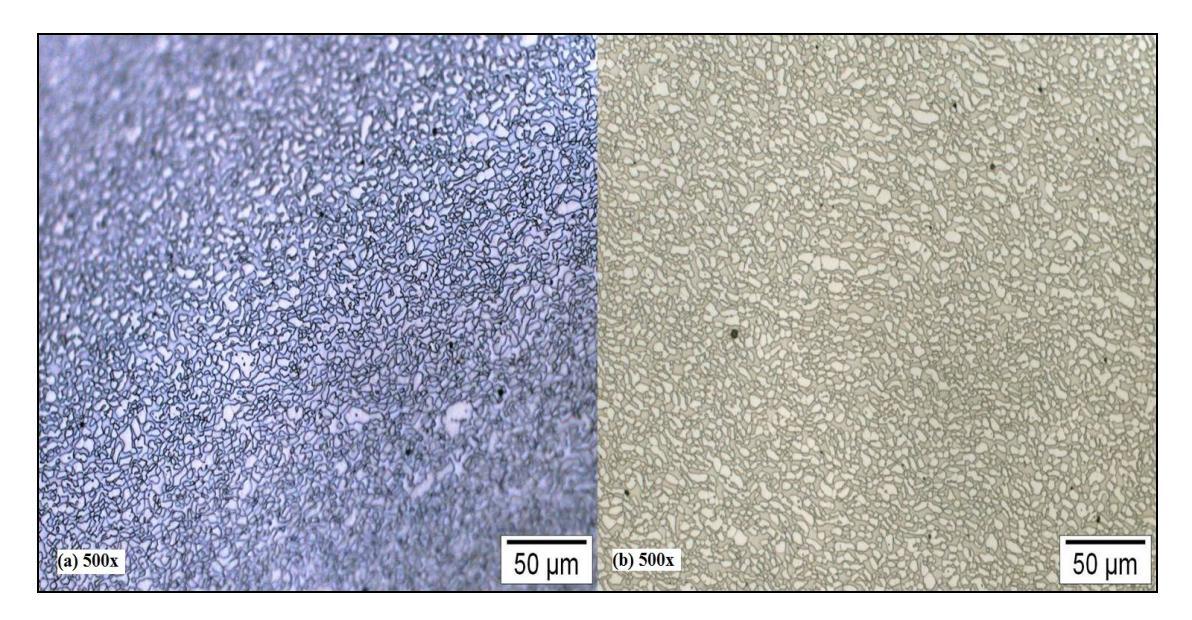
Figura 35: (a) Seção B – ME em microscópio óptico, região próxima à trinca. Aumento de 500x. (b) Seção C – ME em microscópio óptico, região distante da trinca. Aumento de 500x. Ferrita (cinza). Austenita (branca).

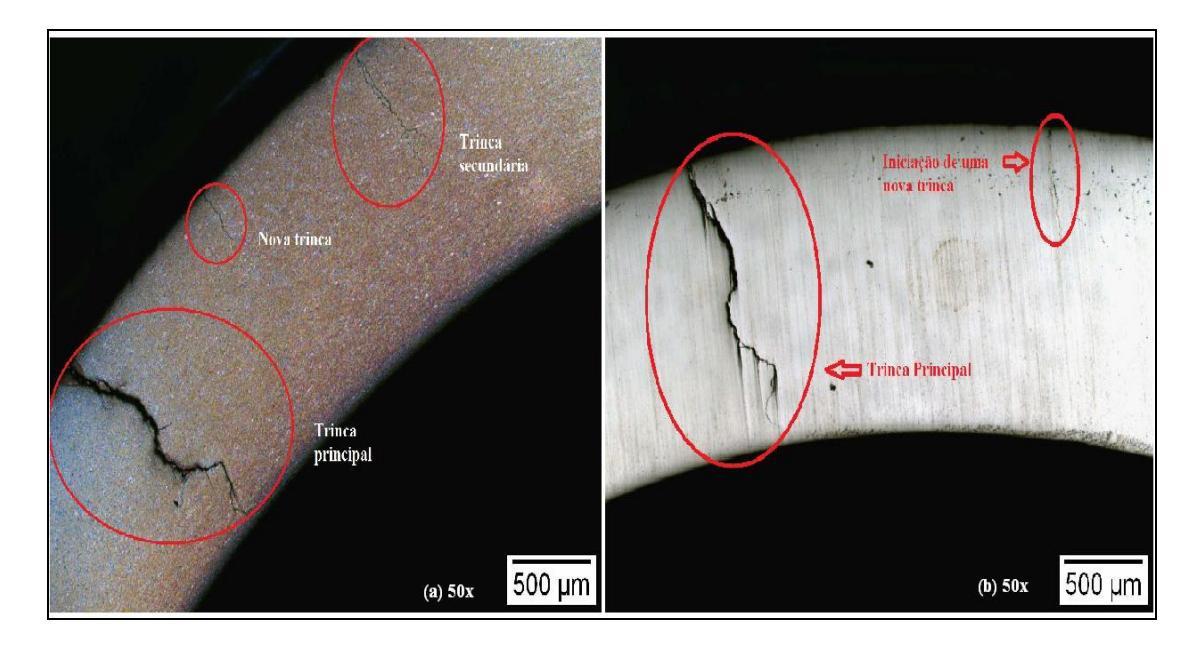
Figura 36: (a) Microscópio óptico amostra após ataque químico com ácido oxálico constata a presença de uma terceira trinca e ramificações em todas as trincas em questão. Aumento 50x. (b) Amostra sem ataque não mostrou no microscópio óptico a presença de uma terceira trinca. Aumento de 50x.

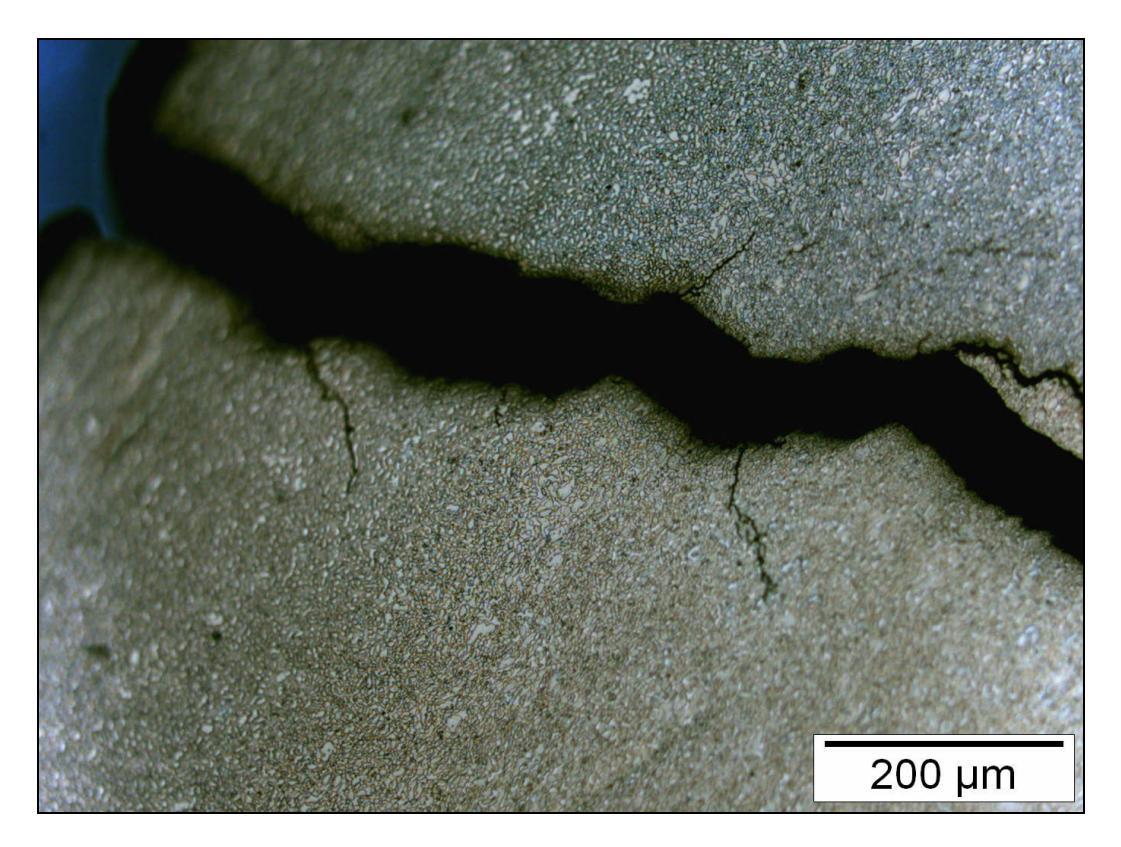
Figura 37: Morfologia da trinca vazante na seção A do tubo demonstra diversas ramificações ao longo de sua propagação. Aumento de 200x.

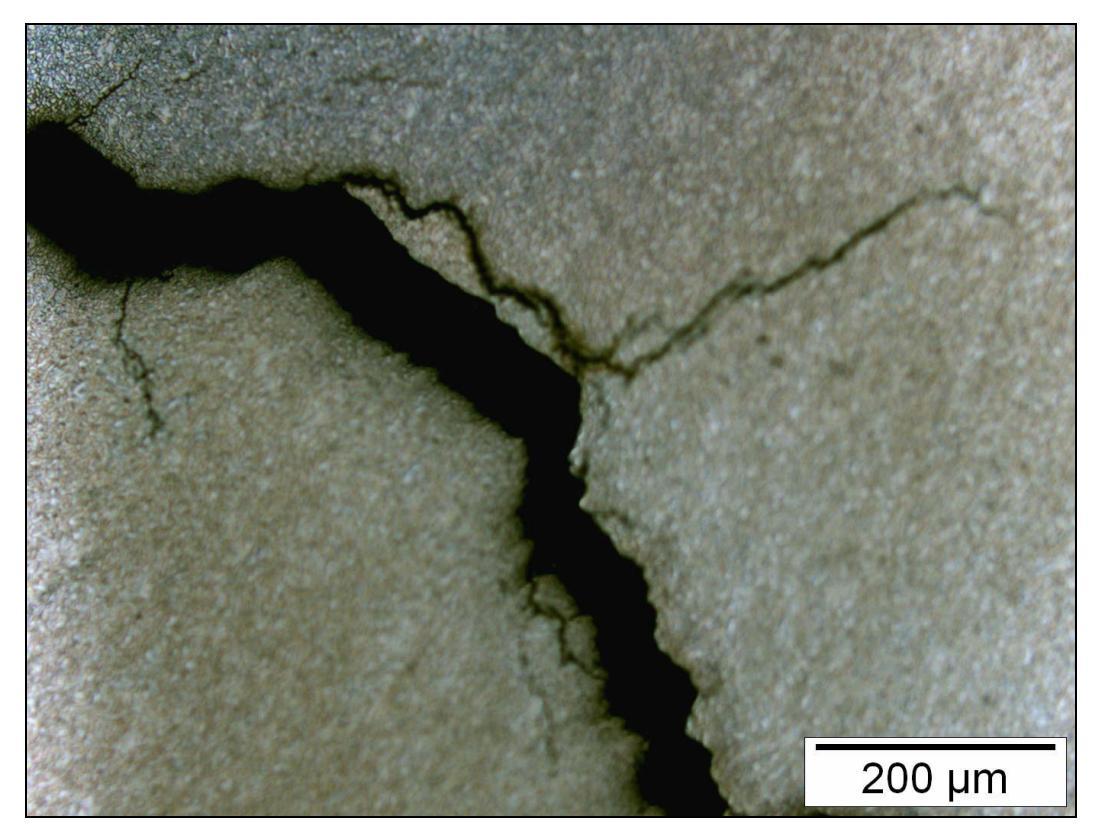
Figura 38: Morfologia da trinca vazante e de suas ramificações. Aumento de 200x.

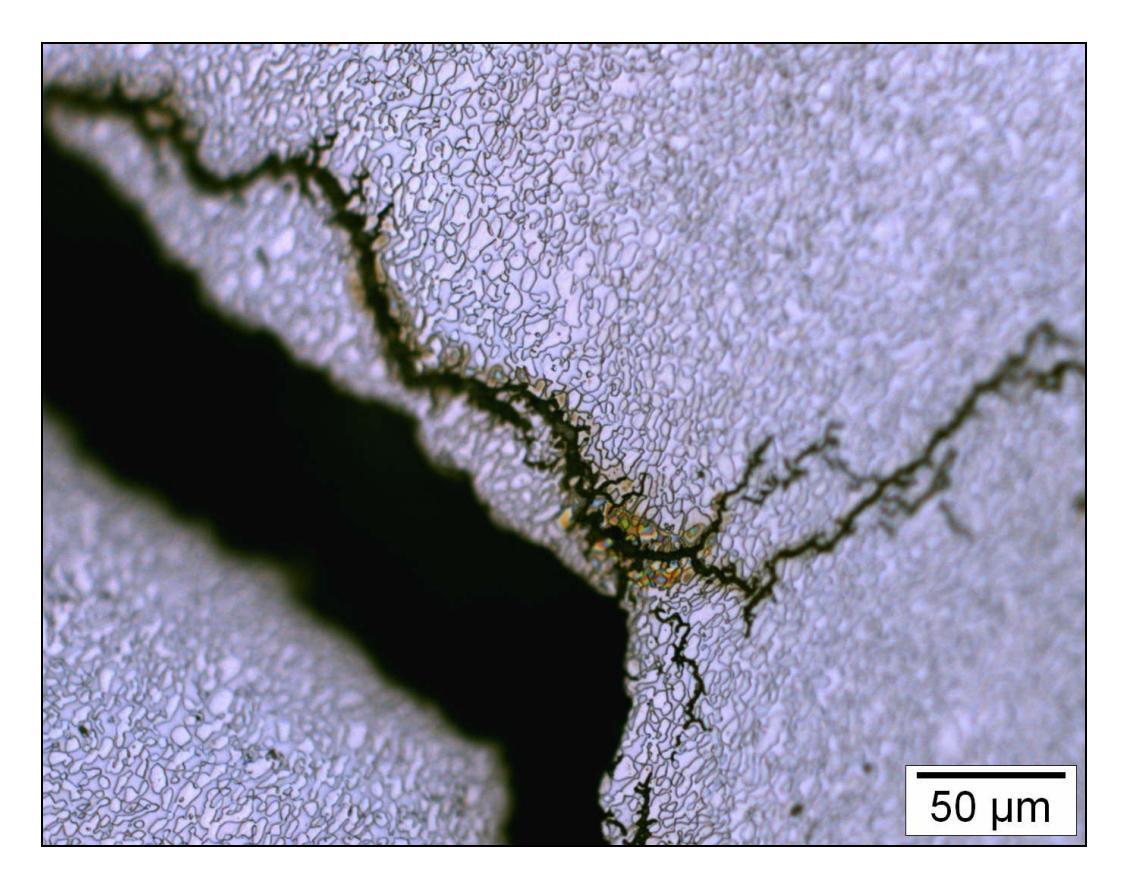
Figura 39: Propagação de ramificações ao longo da propagação da trinca na seção A do tubo. Aumento de 500x.

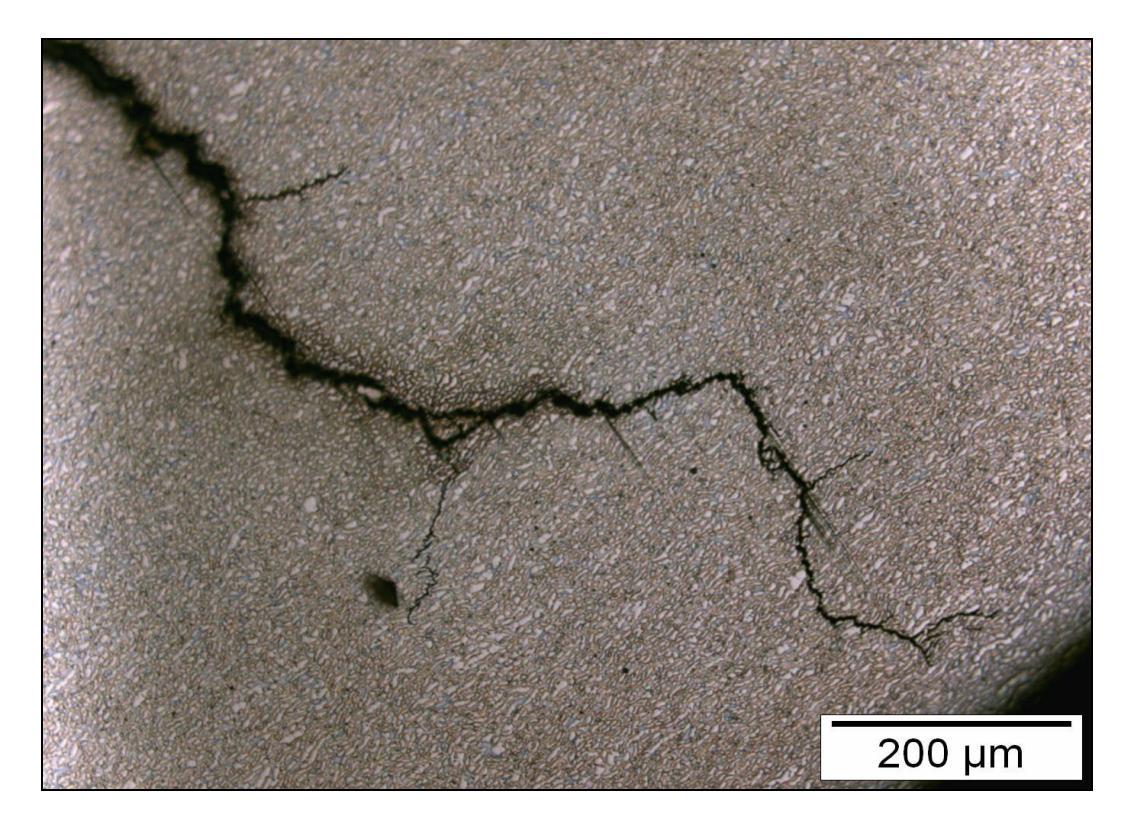
Figura 40: ME e morfologia de propagação da trinca da seção B do tubo de aço inoxidável super duplex SAF 2507 em microscópio óptico em diferentes aumentos. Aumento de 200x.

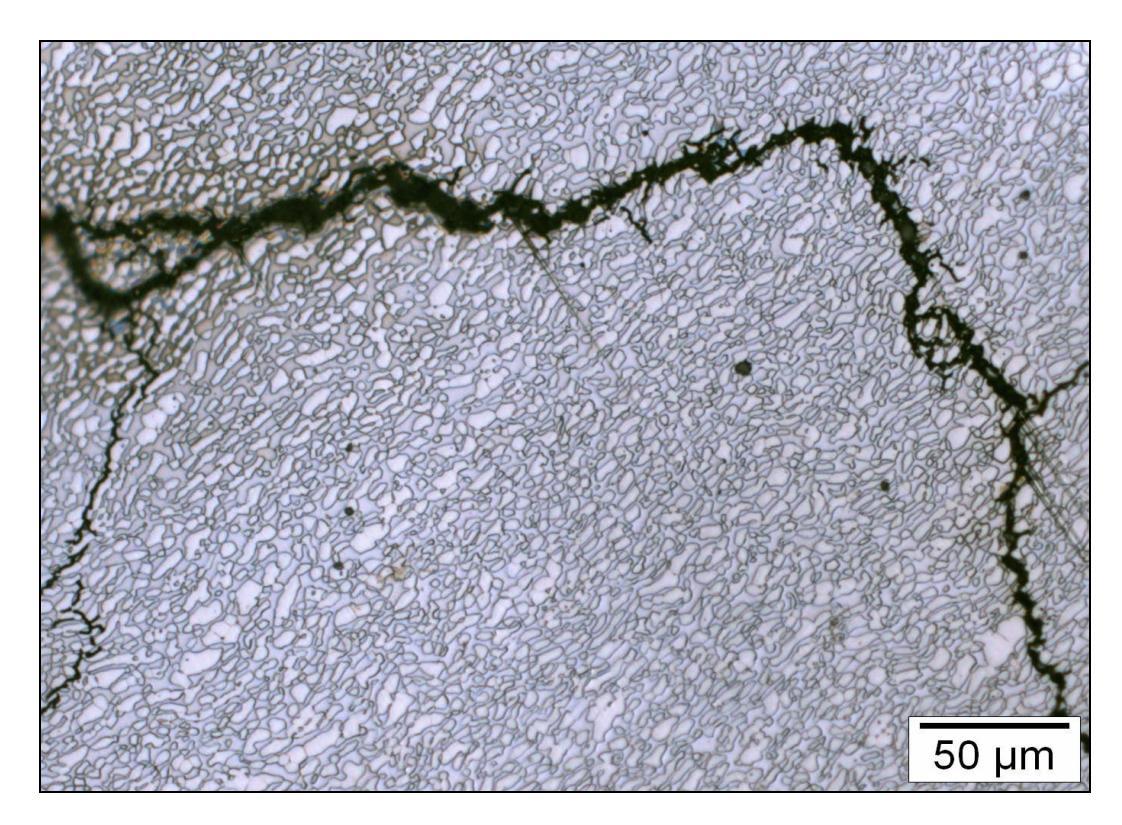
Figura 41: Morfologia da trinca principal e de suas ramificações na seção B do tubo do super duplex. Aumento de 500x.

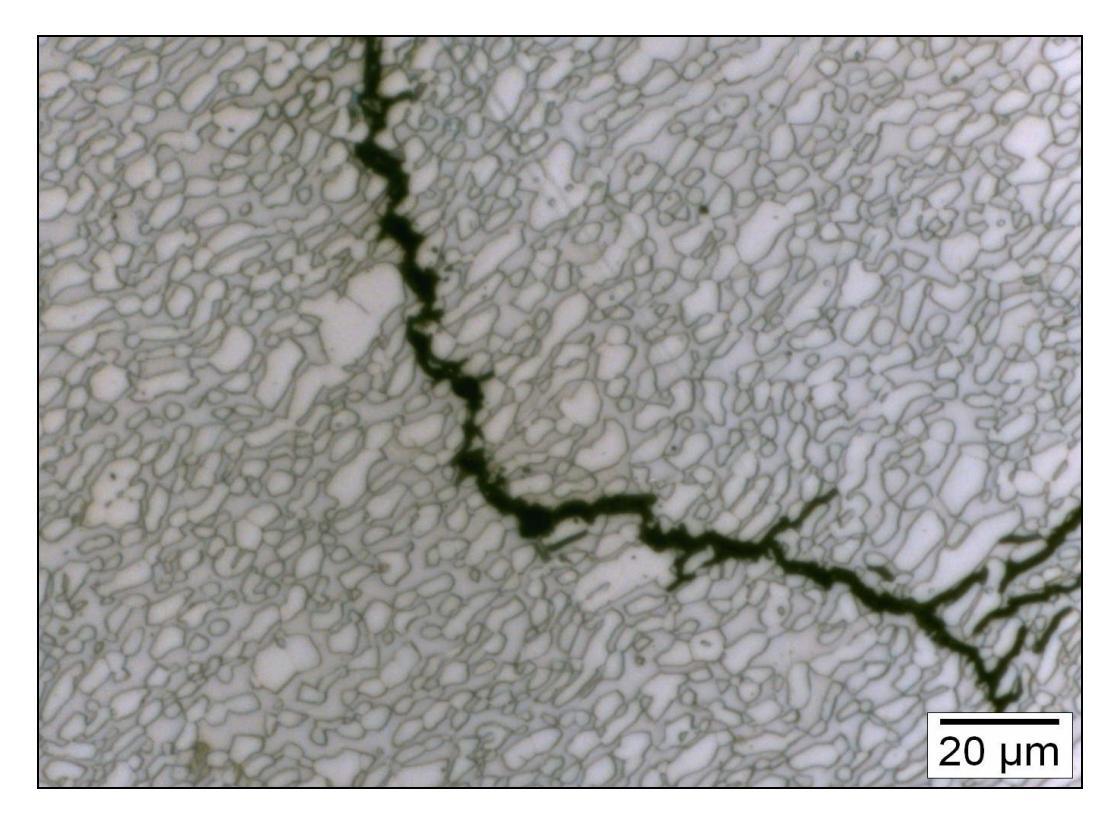
Figura 42: Ponta da trinca principal na seção B do tubo com ramificações. Propagação da trinca pelos grãos ferríticos. Aumento de 1000x.

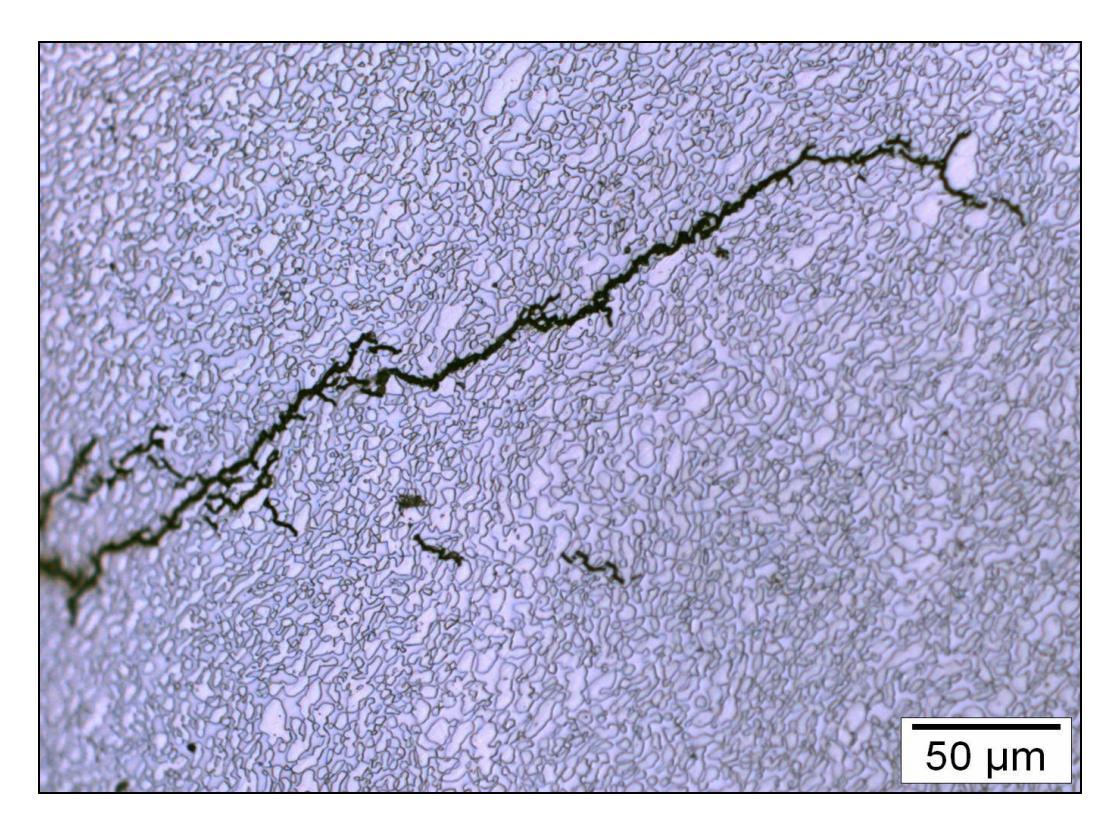
Figura 43: ME e morfologia da trinca transgranular ferrítica da seção A do tubo em microscópio óptico do aço SAF 2507. Aumento de 500x.

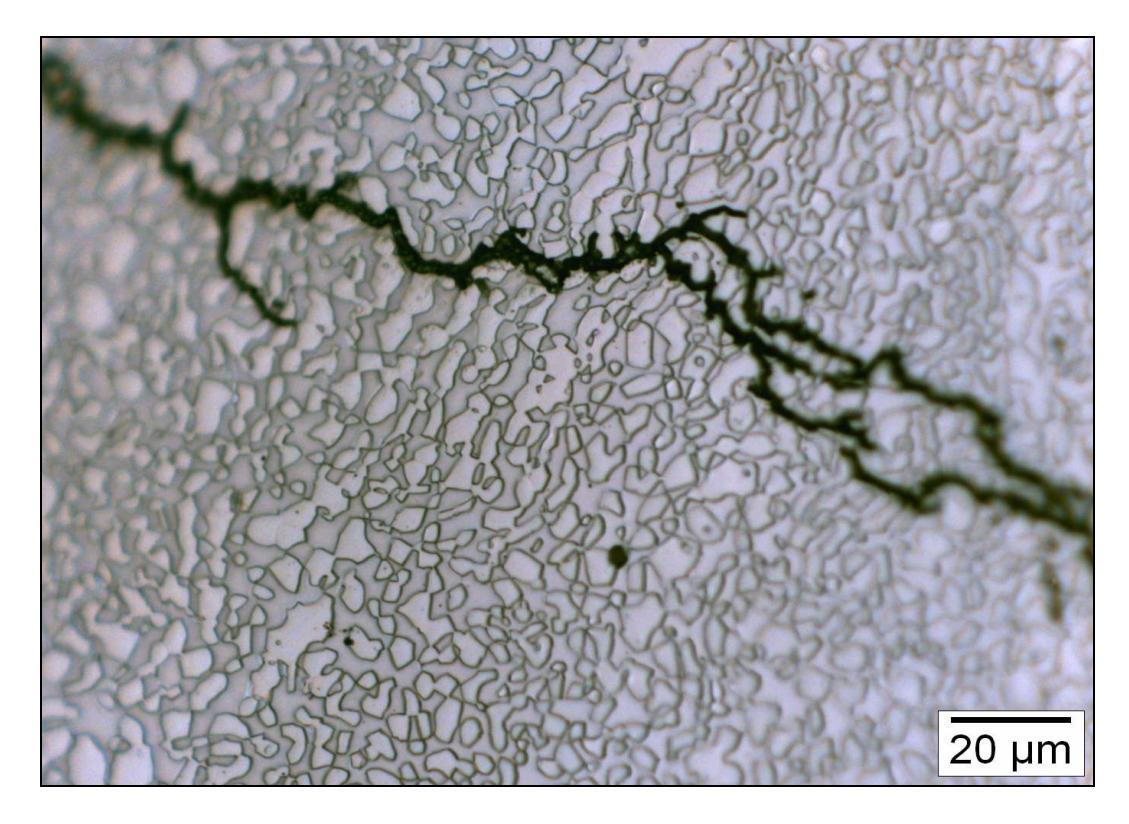
Figura 44: Propagação da trinca e ramificações ao longo da fase ferrítica passando pela interface austenita/ferrita por alguns trechos de sua propagação. Aumento de 1000x.

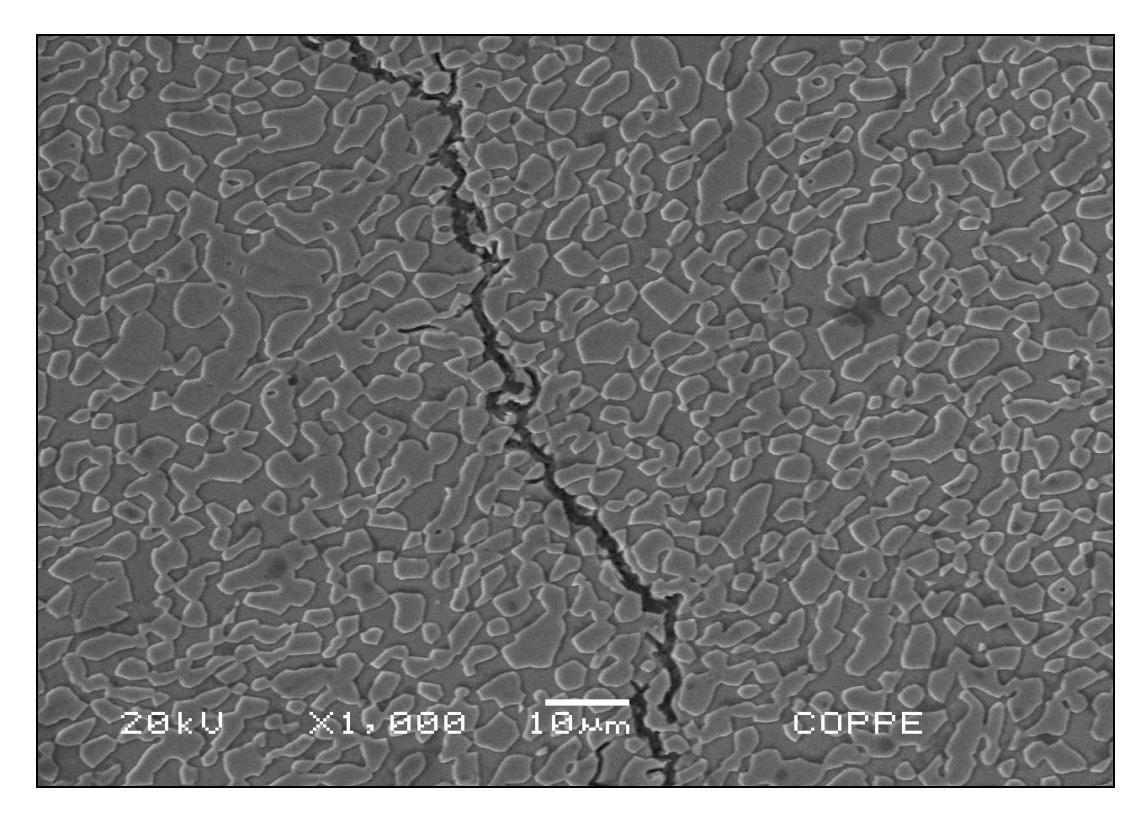
Figura 45: MEV – Seção B: Microestrutura austeno-ferrítica, com propagação de trincas e ramificações transgranulares ferríticas. Trinca terciária. Aumento de 1000x.

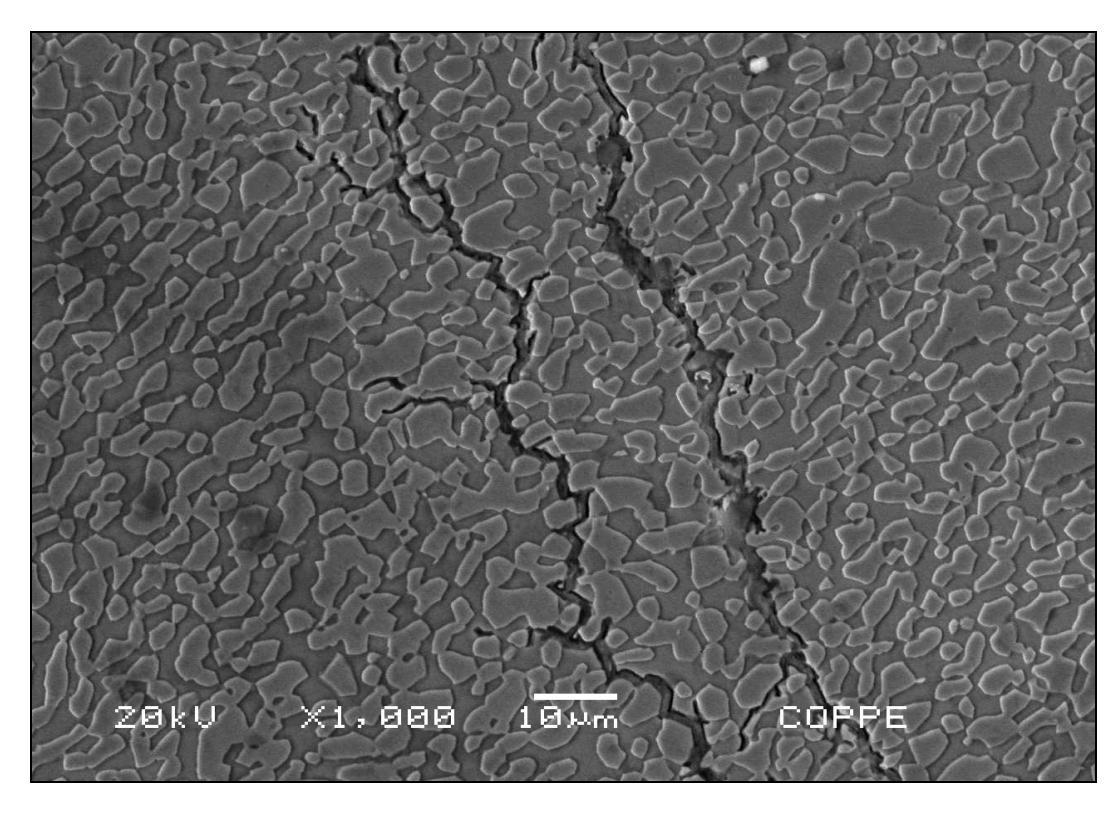
Figura 46: MEV: Trinca secundária e ramificações com propagação ao longo da fase ferrítica. Aumento de 1000x.
