# MECANISMOS DE TRINCAMENTO DE AÇO DE MICROESTRUTURA AUSTENO-FERRÍTICA EM MEIO CORROSIVO

## ESTUDO DE CASO

Projeto de Graduação apresentado ao Curso de Engenharia Metalúrgica da Escola Politécnica, Universidade Federal do Rio de Janeiro, como parte dos requisitos necessários à obtenção do título de Engenheiro Metalúrgico.

O presente trabalho estudou a morfologia da trinca que ocorreu em serviço do aço inoxidável super duplex SAF 2507 (UNS S32750) trabalhando em um refervedor de Unidade de Tratamento de Água Ácida na região de entrada da água ácida.

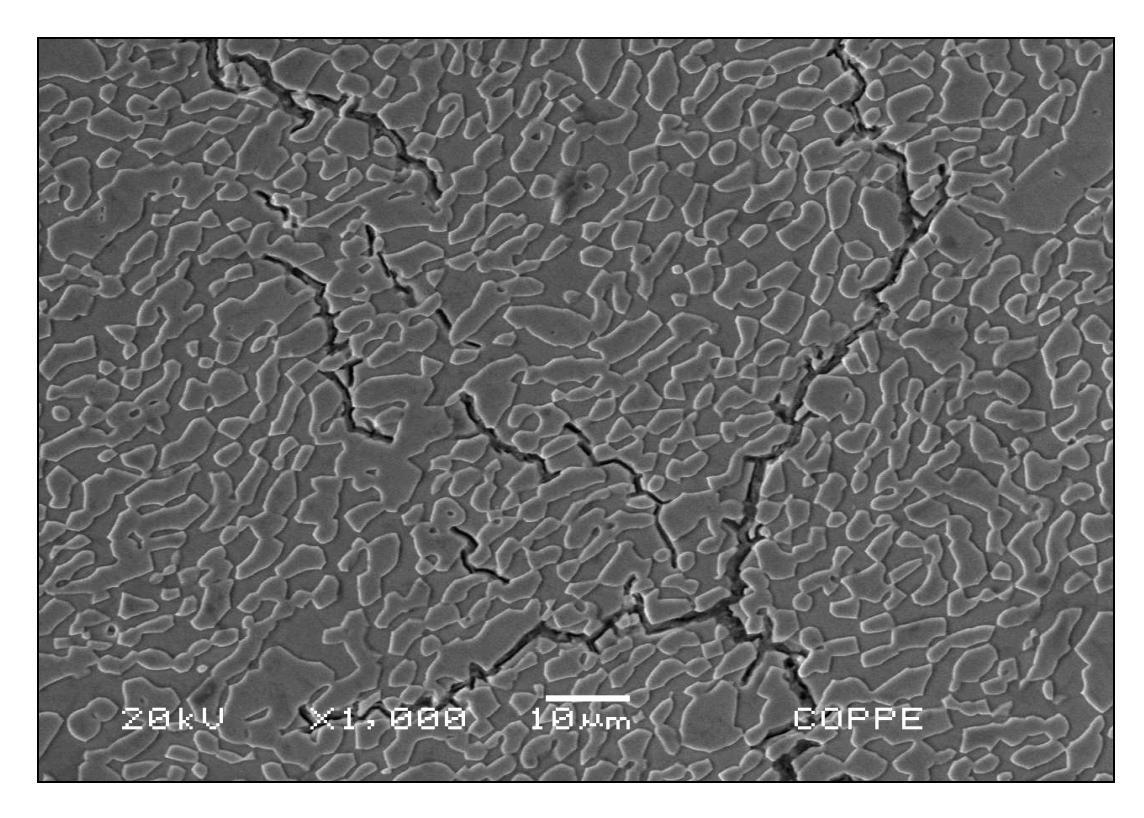
Figura 47: MEV, ponta da trinca secundária com ramificações ao longo da fase ferrítica. Aumento de 1000x.

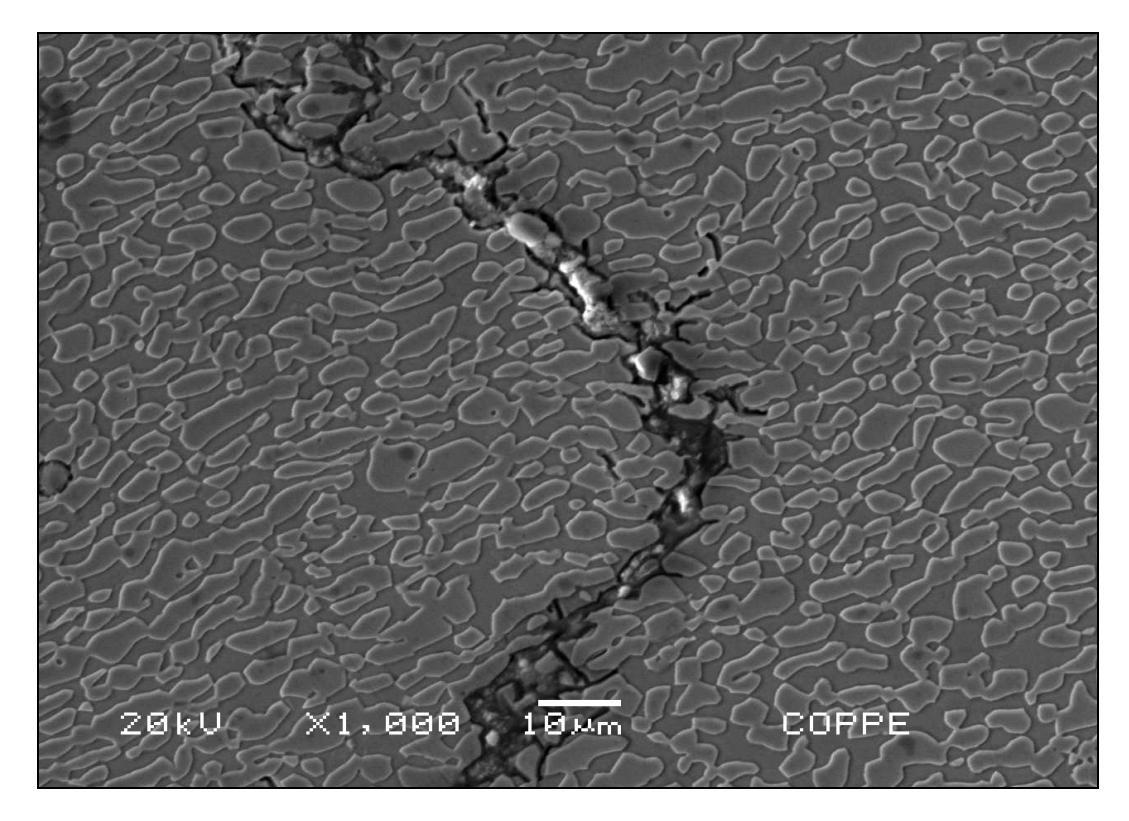
Figura 48: Trinca principal com propagação transgranular na fase ferrítica ao longo da espessura da seção B. Aumento de 1000x.

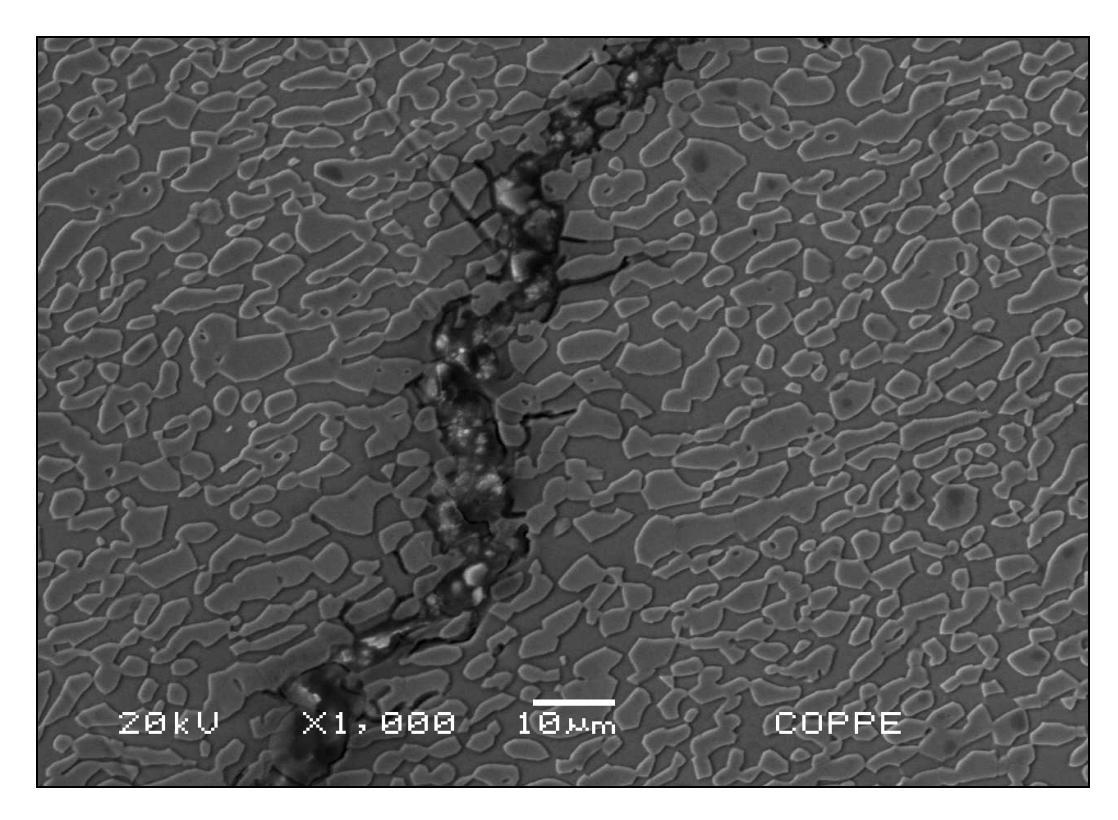
Figura 49: Trinca principal da seção B do tubo com propagação de trinca transgranular ferrítica e partes de sua propagação na interface das fases do duplex. Aumento de 1000x.

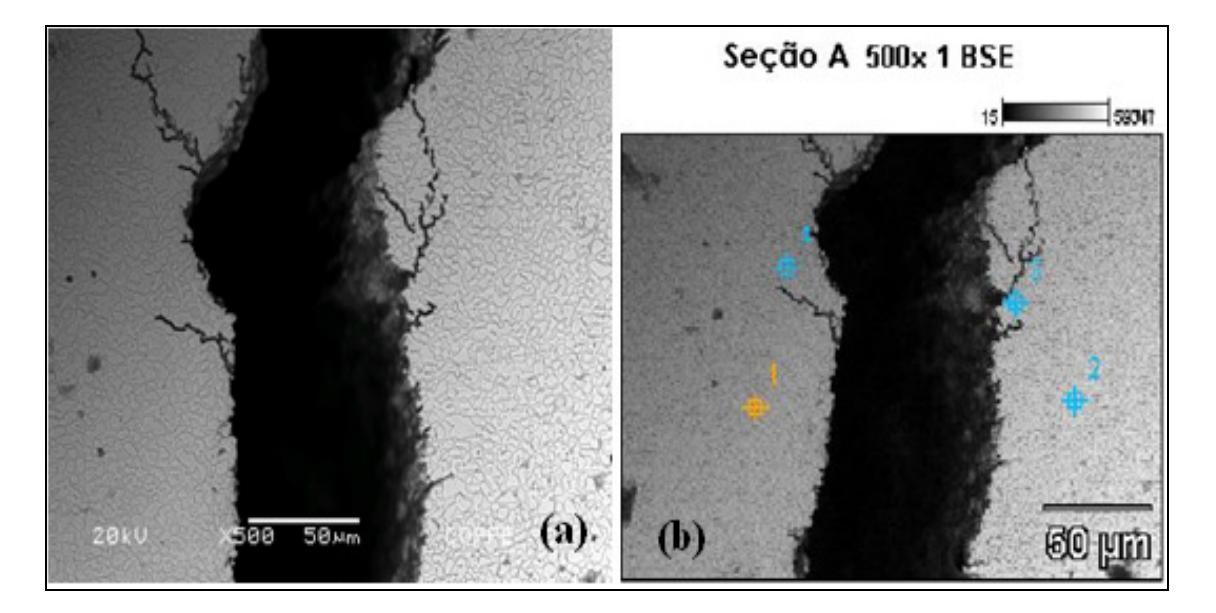
Figura 50: (a) Imagem do BSE ratificando tons de cinza claros e escuros devido às diferenças composicionais na região da trinca vazante, Seção A. Aumento de 500x. (b) Marcação de pontos na microestrutura da mesma imagem para avaliação composicional da região ionizada, obtendo gráficos no EDS para análise.

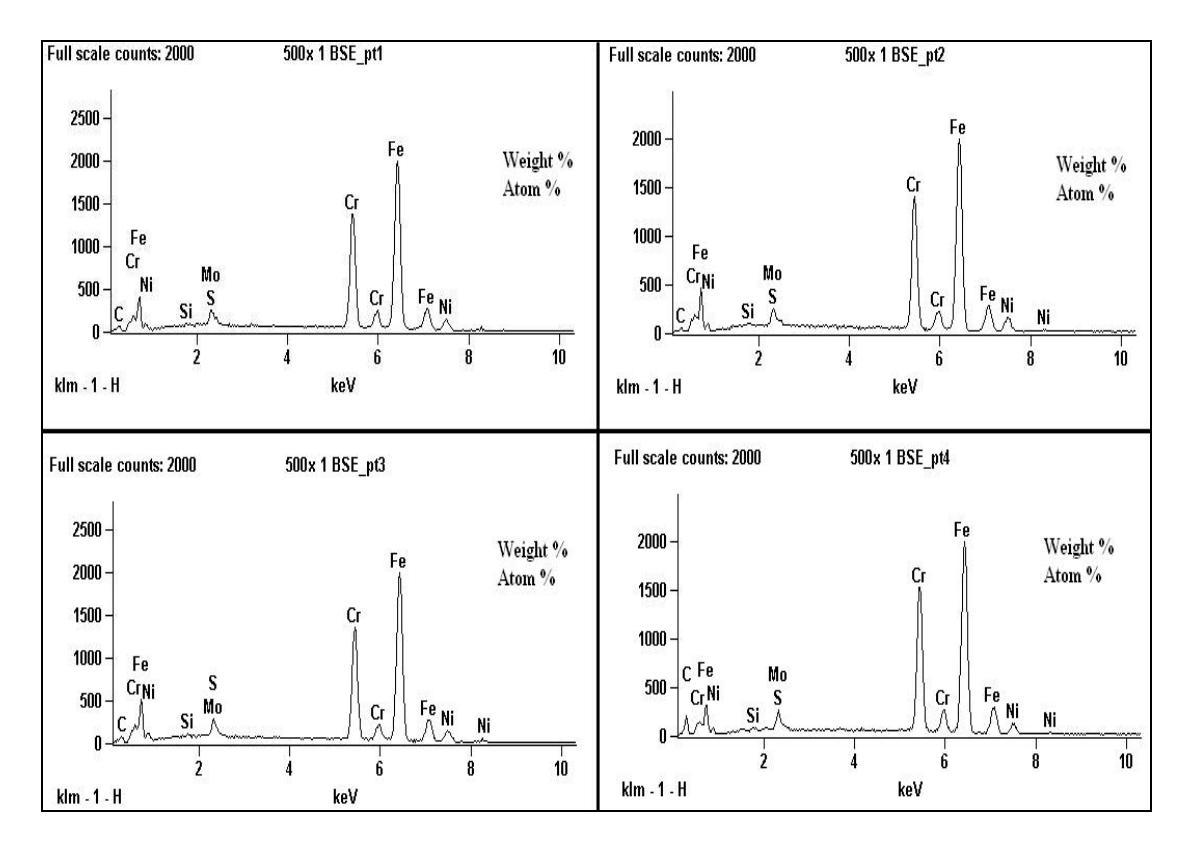
Figura 51: Gráficos do EDS mostrando as diferenças composicionais de diferentes pontos na região próxima à trinca vazante na seção A do tubo SAF 2507. Análise qualitativa.

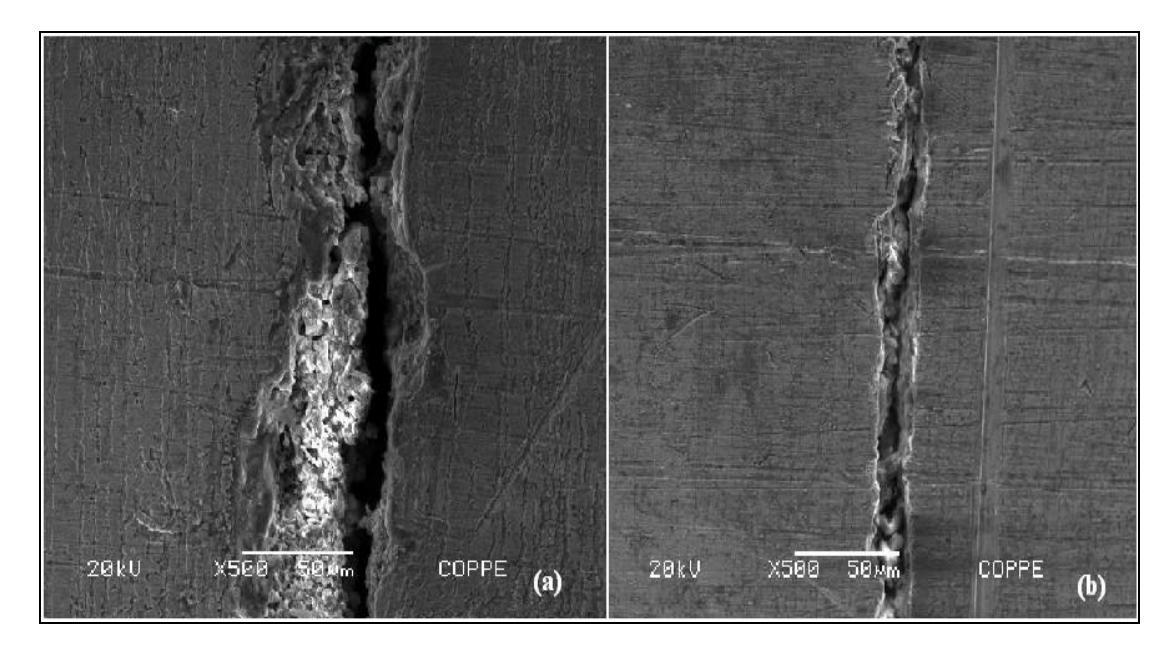
Figura 52: MEV: (a) Propagação da trinca ao longo do comprimento da seção A do tubo. Aumento de 500x. (b) Propagação da trinca ao longo da seção B do tubo.

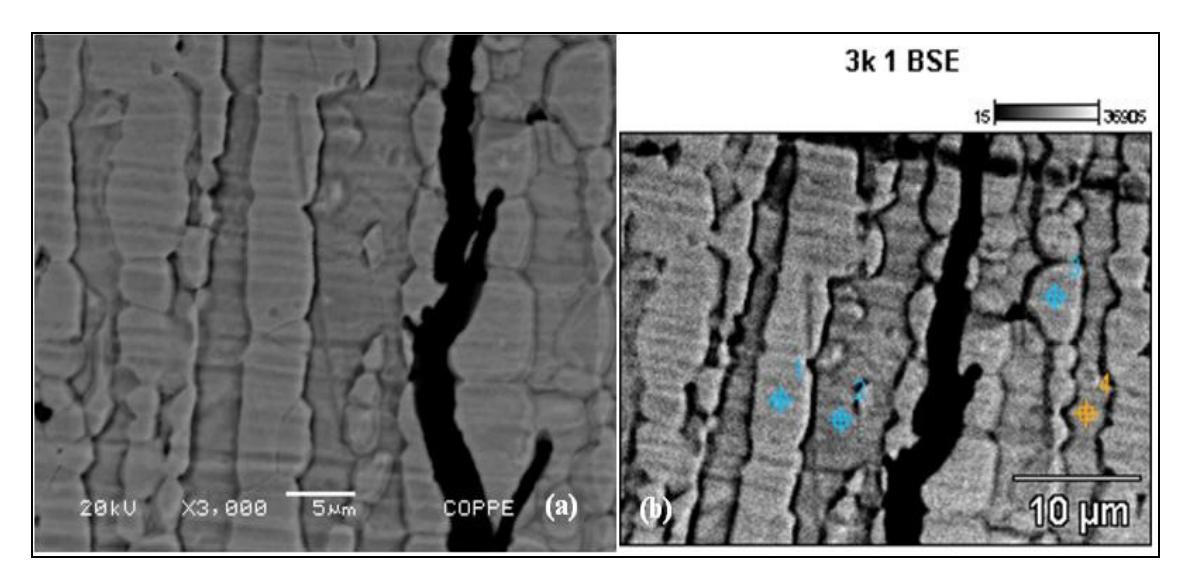
Figura 53: (a) MEV: Imagem do retroespalhado da propagação da trinca secundária ao longo da seção B do tubo. Aumento de 3000x. (b) Pontos definidos na região próxima à trinca para análise da diferença na composição de cada fase do duplex.

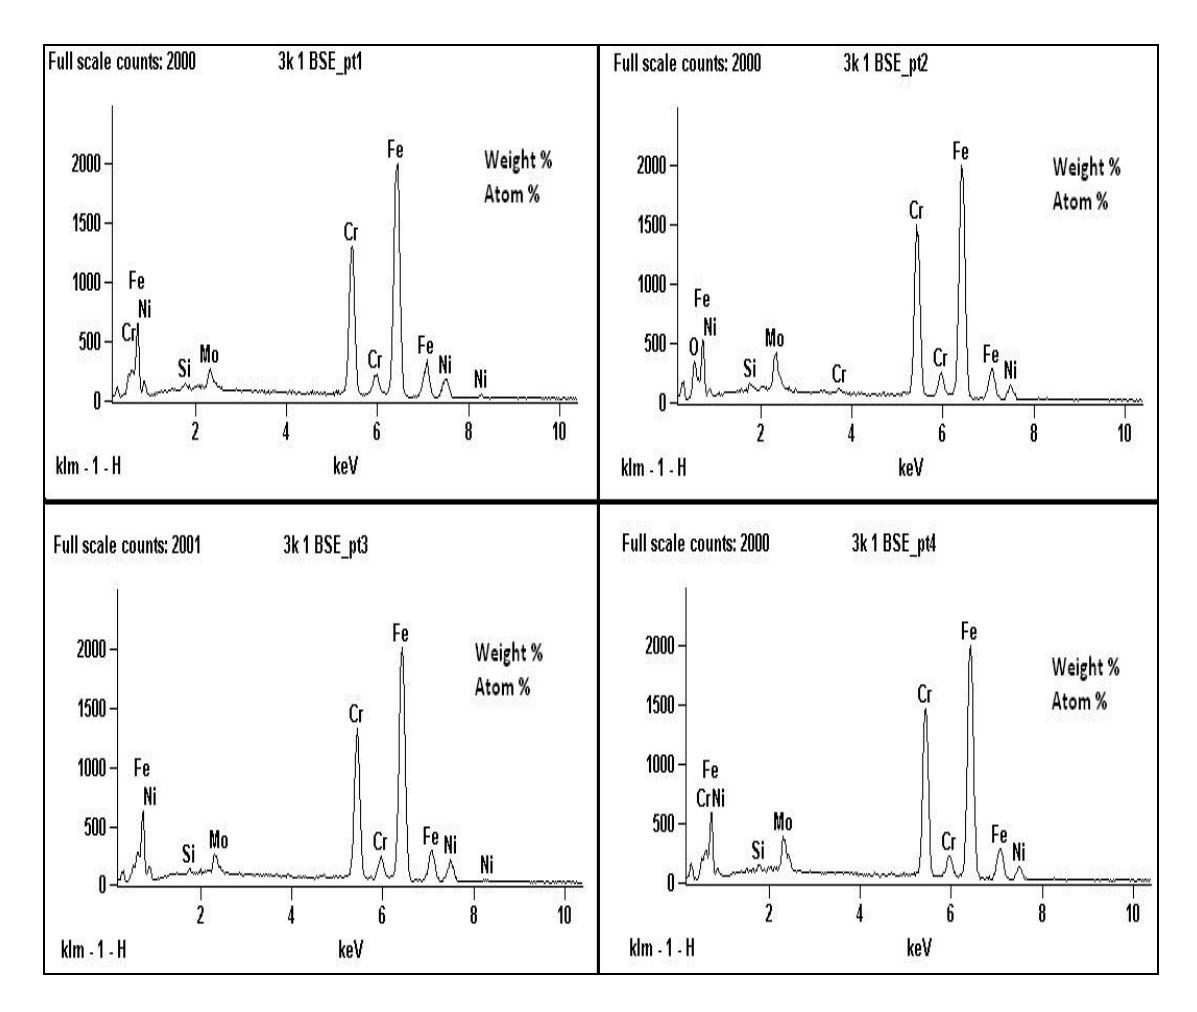
Figura 54: Gráficos do EDS em escala para análise de composição de fase. Análise qualitativa.

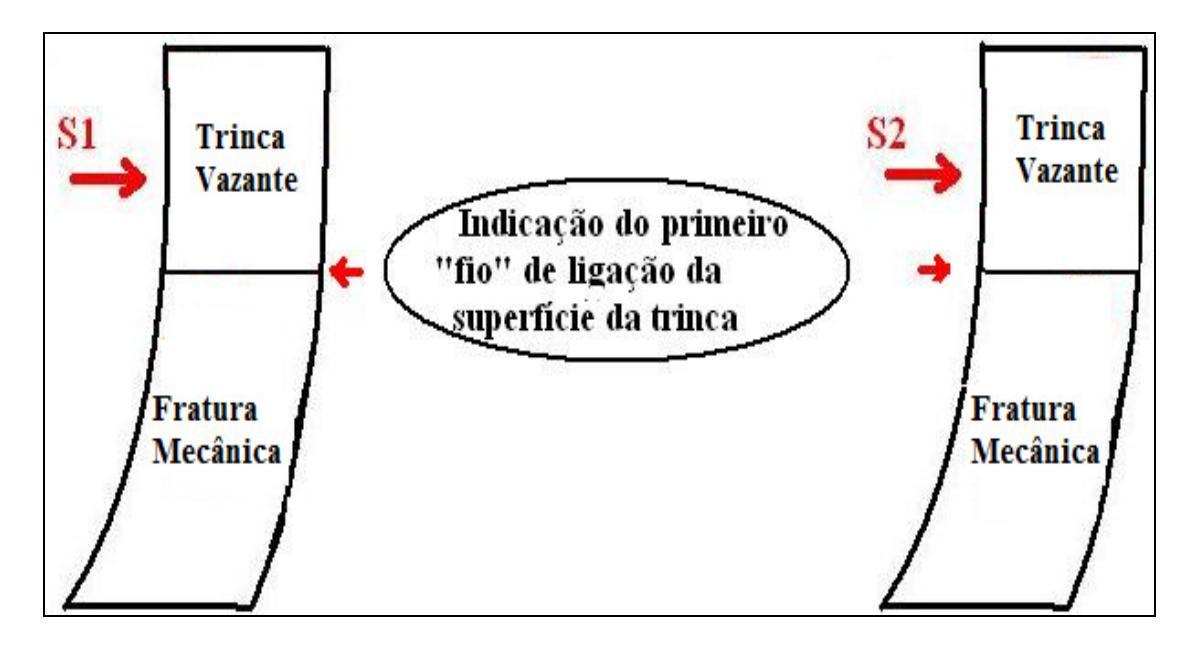
Figura 55: Ilustração esquemática de análise da superfície de fratura.

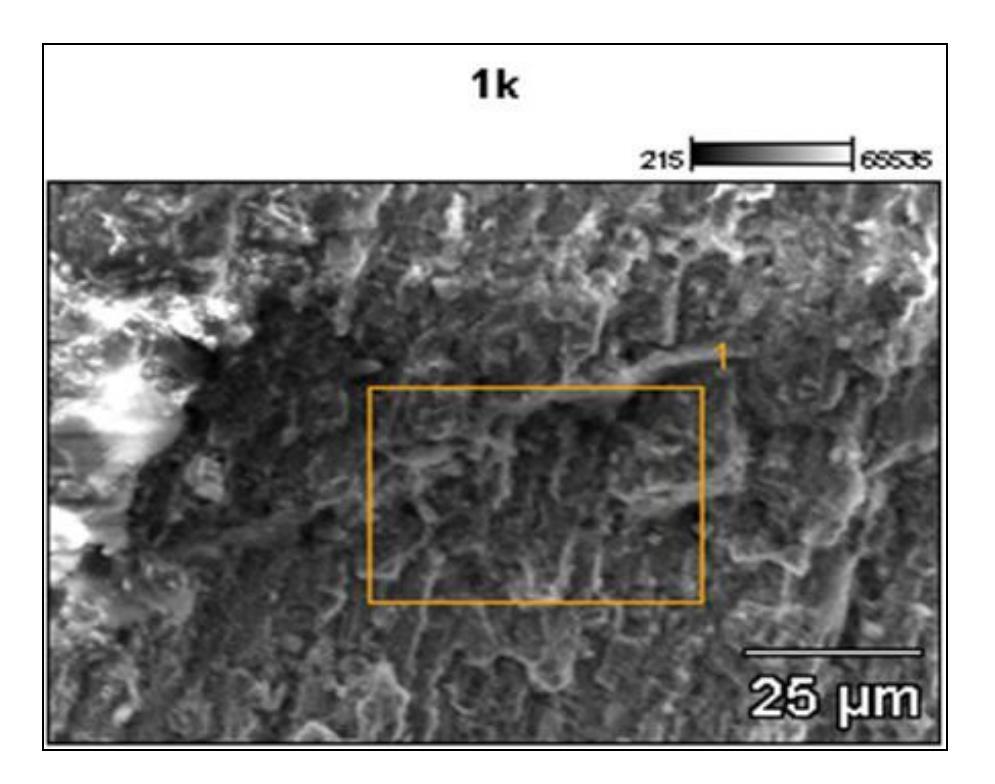
Figura 56: MEV – Seção A (S1): Região inspecionada para análise da composição de fase com os elementos de liga mostrados pelo EDS. Aumento de 1000x.

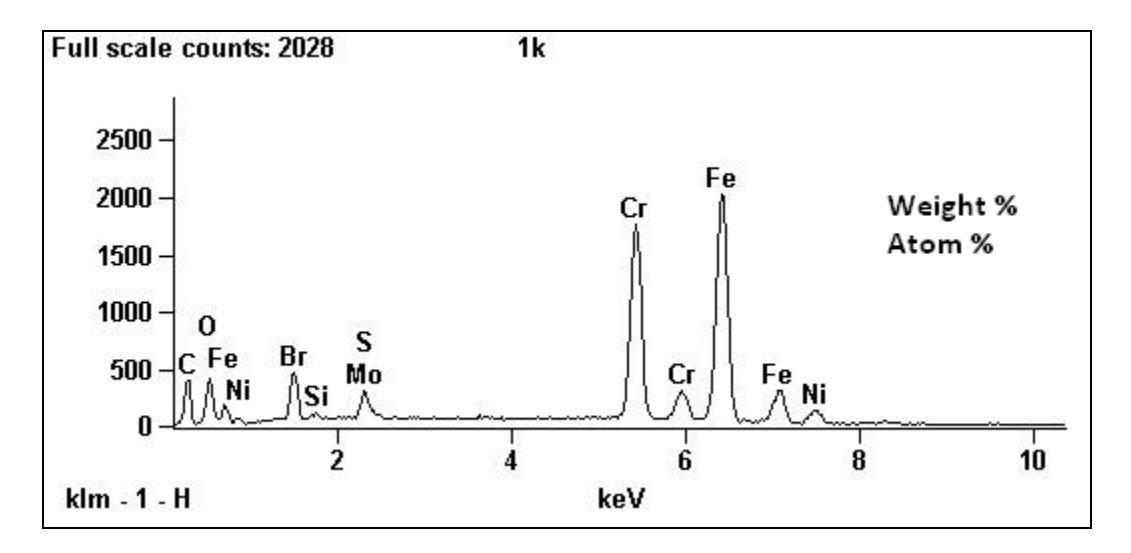
Figura 57: EDS (S1): Análise da superfície de fratura na região de trinca vazante para efeito de definição de diferença composicional.

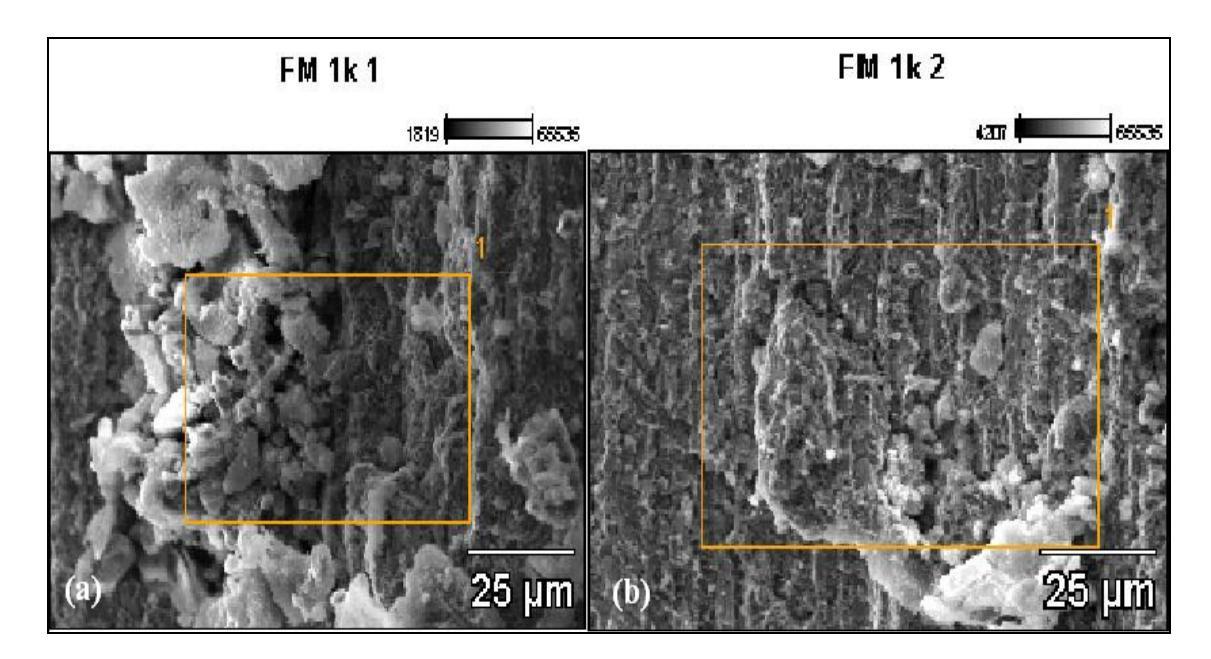
Figura 58: MEV – Seção A (S1): Microfractografias analisadas no EDS. Região de fratura mecânica. (a) Aumento de 1000x. (b) Aumento de 1000x.

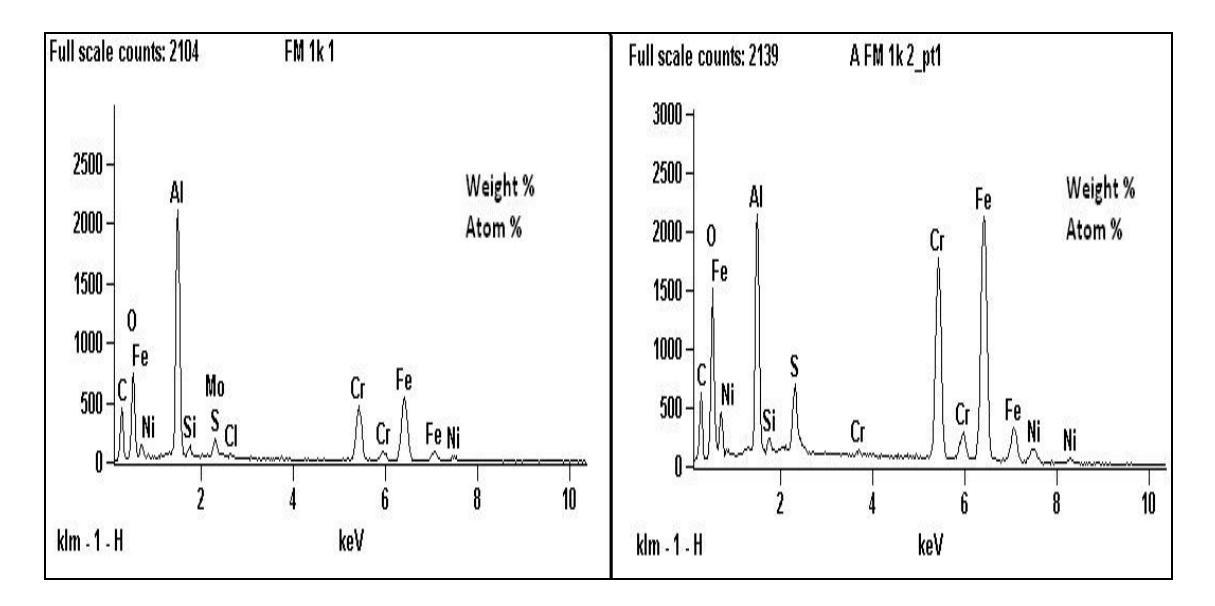
Figura 59: EDS (S1): Análise da superfície de fratura na região de fratura mecânica para efeito de definição de diferença composicional.

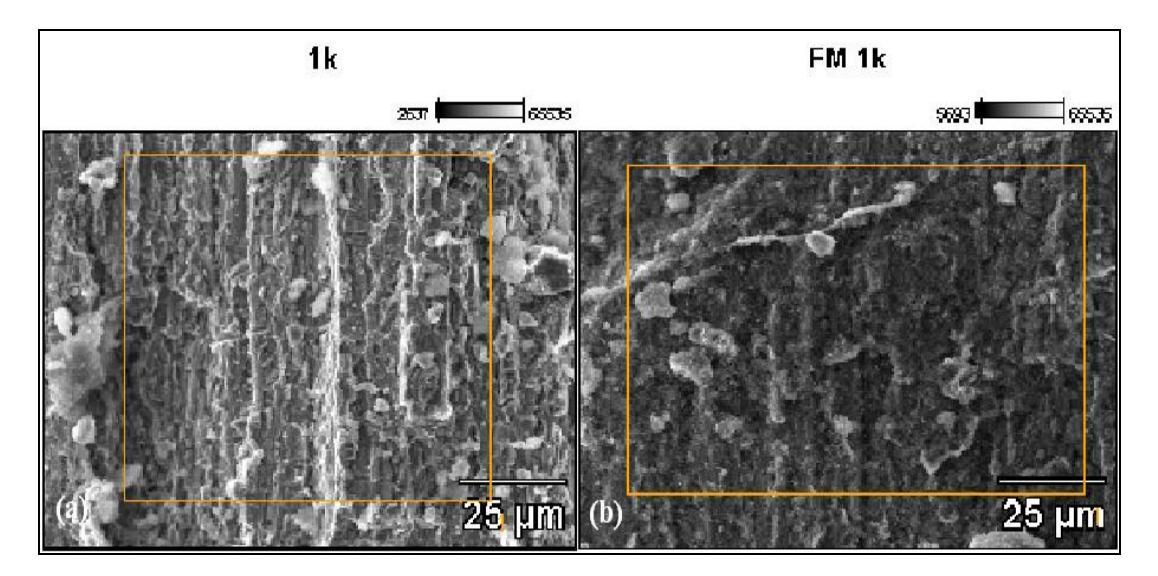
Figura 60: MEV – Seção A (S2): Micrografias analisadas no EDS. (a) Superfície de fratura correspondente a trinca vazante. Aumento de 1000x. (b) Superfície de fratura correspondente a região fraturada mecanicamente. Aumento de 1000x.

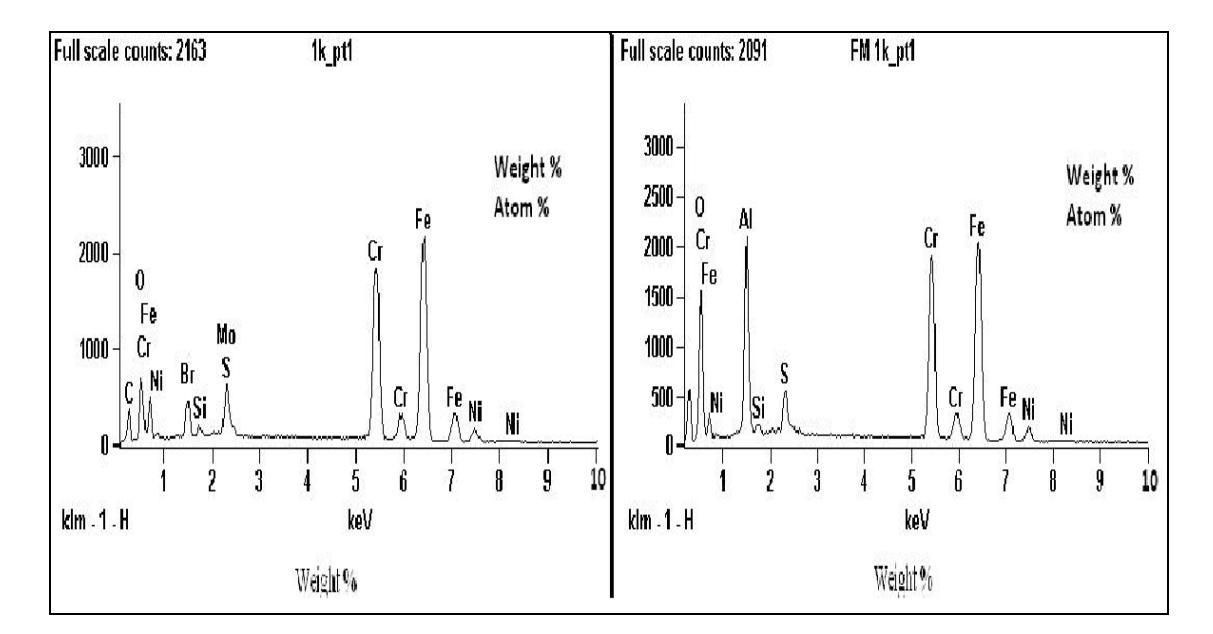
Figura 61: EDS (S2): Análise da superfície de fratura na região da trinca vazante e na região correspondente à fratura mecânica. Tabela de dados aproximados referentes à porcentagem em peso de átomo e à porcentagem de átomo presentes na composição do duplex.
