DETECÇÃO DE FALHAS EM SOLDAS LONGITUDINAIS POR ULTRASSOM ASSISTIDA POR SIMULAÇÃO COMPUTACIONAL

Fábio Aucar França

Projeto de graduação apresentado ao curso de Engenharia Metalúrgica da Escola Politécnica, Universidade Federal do Rio de Janeiro, como parte dos requisitos necessários à obtenção do título de Engenheiro.

Março de 2015

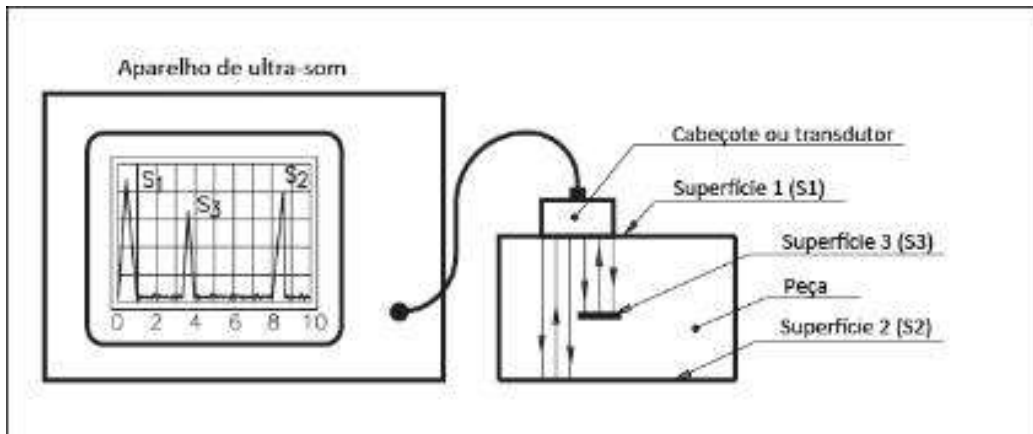
O ensaio por ultrassom é um método não destrutivo no qual um feixe sônico de alta frequência (a partir de 20 kHz) é introduzido no material que se deseja inspecionar. O som percorre o interior do material até encontrar uma interface, na qual ele reflete, tornando possível detectar e localizar discontinuidades presentes no interior do material. O sinal oriundo da reflexão do feixe sônico é mostrado na tela do aparelho de ultrassom, como mostrado na Figura 2.1.

Figura 2.1 - Modelo de Inspeção Ultrassônica [2]

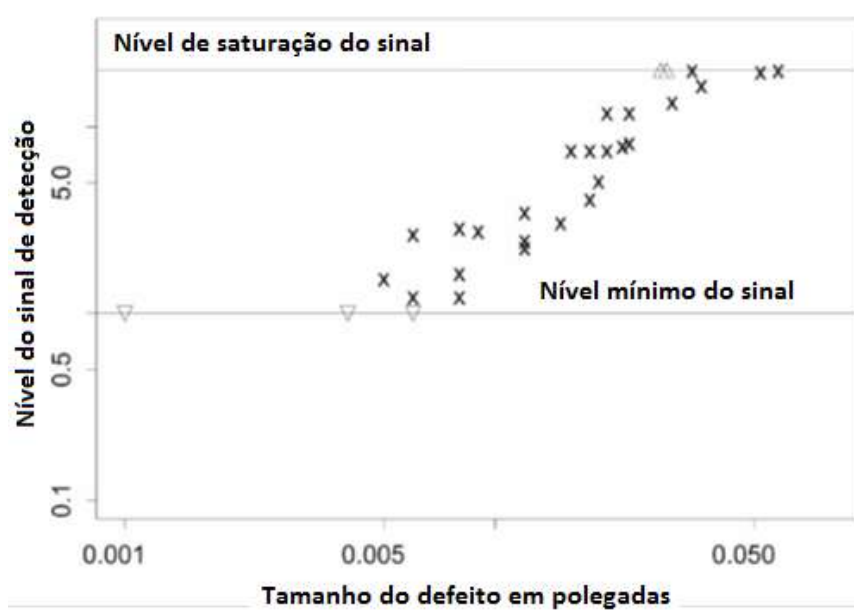
Neste caso, teríamos uma outra forma de alarme falso. A Figura 2.12 apresenta uma distribuição de sinais em função do tamanho do defeito. Podemos observar a presença dos limites de confiança inferior e superior. Todos os dados que estão em ambas as linhas são desconsiderados na análise. A discriminação do resultado de saída do ensaio (sinal/imagem) deve ser derivada de todos os sinais cujas amplitudes excedam a amplitude do ruído presente [18].

Figura 2.12 – Distribuição dos sinais em função do tamanho do defeito. Adaptado [18]

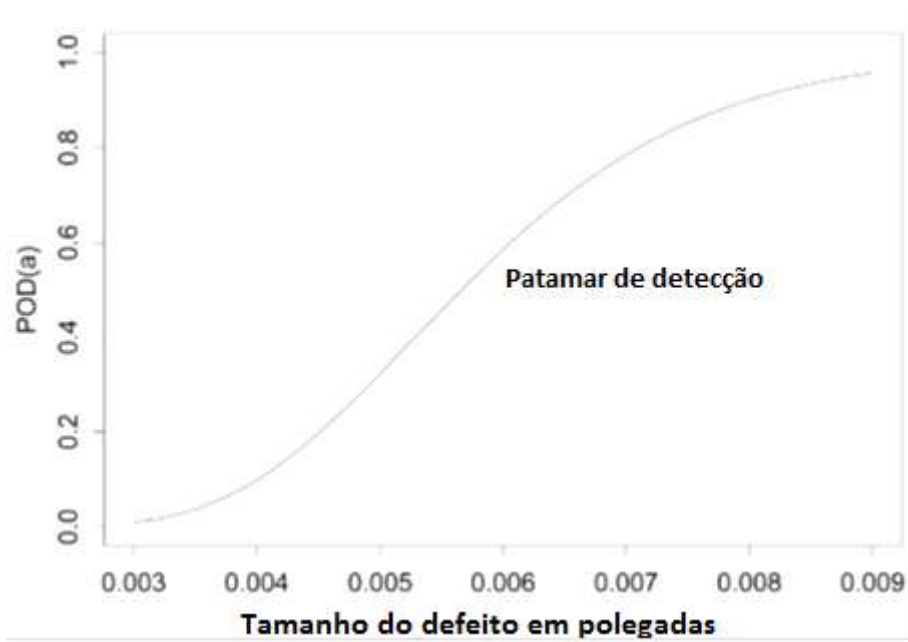
Figura 2.15 – Curva PoD para análise \hat{a} versus a . Adaptado [18].

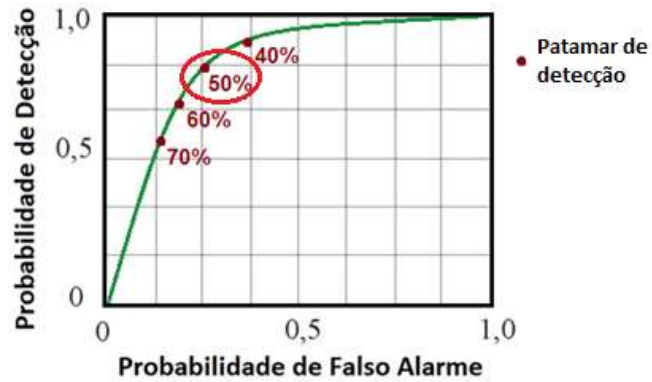
Na Figura 2.18 observa-se um exemplo da modelagem de uma Curva ROC. Nota-se que a redução do patamar de detecção resulta em aumento da probabilidade de detecção, pois defeitos com menor amplitude de sinal são detectados. Todavia, ruídos em regiões onde não há presença de descontinuidades também são contabilizados, resultando em aumento da probabilidade de falso alarme.

Para determinar o limiar de detecção mais adequado ao sistema é analisado o ponto de inflexão da curva, pois nesse ponto tem-se melhor relação entre PoD e PFA. Para menores valores de Patamar de detecção a PFA tem aumento maior que a PoD, o que não é desejável. Por outro lado, utilizar valores de Patamar de detecção acima, ou seja, à esquerda da inflexão da curva, pode ser conservador demais, negligenciando a detecção de defeitos com baixa amplitude que poderiam ser detectados.

Figura 2.18 – Exemplo de modelagem da curva ROC com destaque em vermelho na região mais adequada para estabelecer o Patamar de detecção.

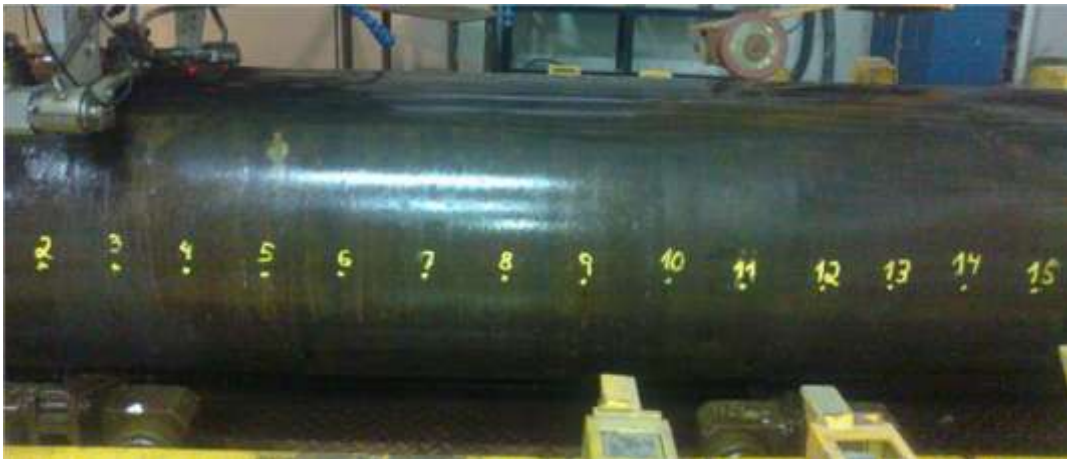
Para o desenvolvimento do trabalho foi utilizado como corpo de prova (CP) um tubo de aço Carbono de especificação API X65, com diâmetro nominal de 45,72cm, espessura de parede 28,32mm e comprimento de 12m com solda longitudinal oriunda do processo de soldagem por arco submerso (SAW). Este corpo de prova continha 99 grafites usinados previamente inseridos em diferentes regiões da solda, com espaçamento de 100 mm entre si e com dimensões variadas de altura e comprimento, como mostra a Figura 3.1.

Figura 3.1 – Corpo de prova com identificação da posição dos grafites

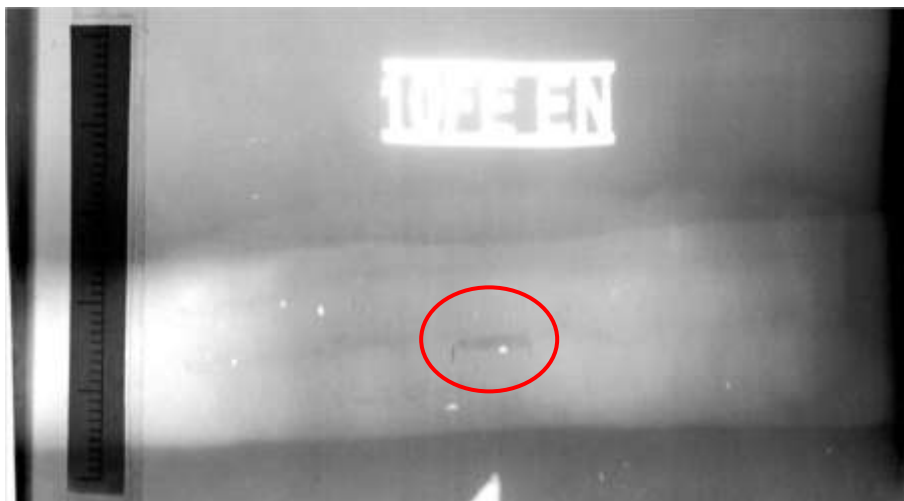
Para inserir os grafites, o tubo foi cortado pelo processo de goivagem com eletrodo de grafite. Após a inserção, a cavidade do cordão foi fechada através do processo TIG. Em seguida, a análise radiográfica foi utilizada como método de END complementar para comprovar a posição e orientação dos grafites, como mostra a Figura 3.2.

Figura 3.2 – Validação da técnica de grafite como representação de defeitos e verificação do posicionamento e orientação do grafite no cordão de solda.

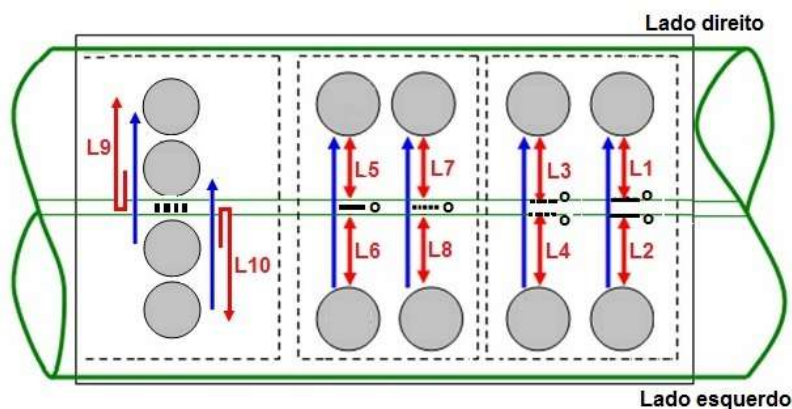
Cada posição do grafite no cordão de solda possui um determinado transdutor responsável por sua detecção. Os canais L1 e L2, por exemplo, são responsáveis pela detecção de defeitos na superfície externa do lado direito e esquerdo do tubo, respectivamente. Os canais L3 e L4 detectam defeitos na superfície interna do lado direito e esquerdo, respectivamente. Tanto o canal L5 quanto o canal L6 são responsáveis por defeitos na região central da superfície externa do cordão. Analogamente, os canais L7 e L8 detectam defeitos na superfície interna no centro do cordão (raiz da solda). Os canais L9 e L10 foram posicionados para detectar defeitos que simulam falta de penetração que aparecem, usualmente, à meia altura do cordão. Para esse caso, os grafites foram posicionados a 15mm de profundidade. A Figura 3.3 ilustra a posição dos canais em relação ao cordão.

Figura 3.3 – Canais posicionados para detectar defeitos em diferentes regiões da solda.

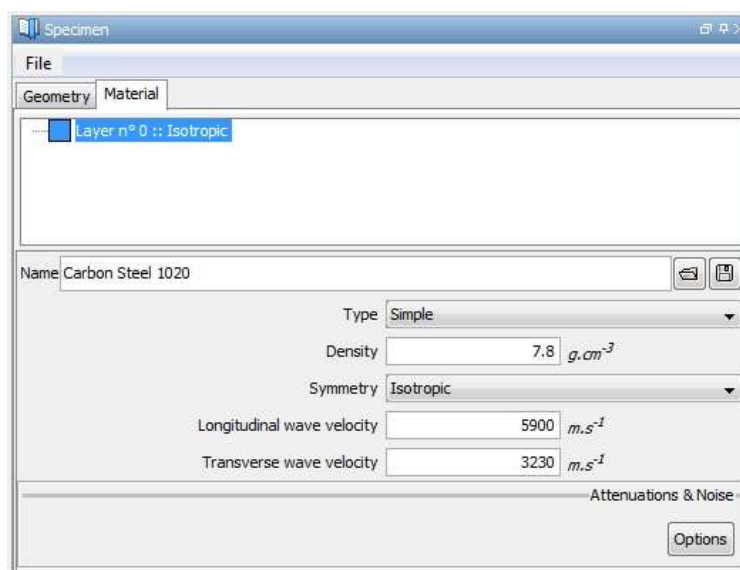
As figuras 4.11 a 4.13 abaixo mostram a primeira etapa de uma simulação computacional de um ensaio não destrutivo, que é o desenho do sólido virtual que respeita as características da tubulação real. O chanfro de soldagem usado foi um chanfro em X ou duplo V, projetado a partir de uma macrografia retirada do tubo a partir de ensaio destrutivo.

Figura 4.11 – Determinação do material e geometria do CP.

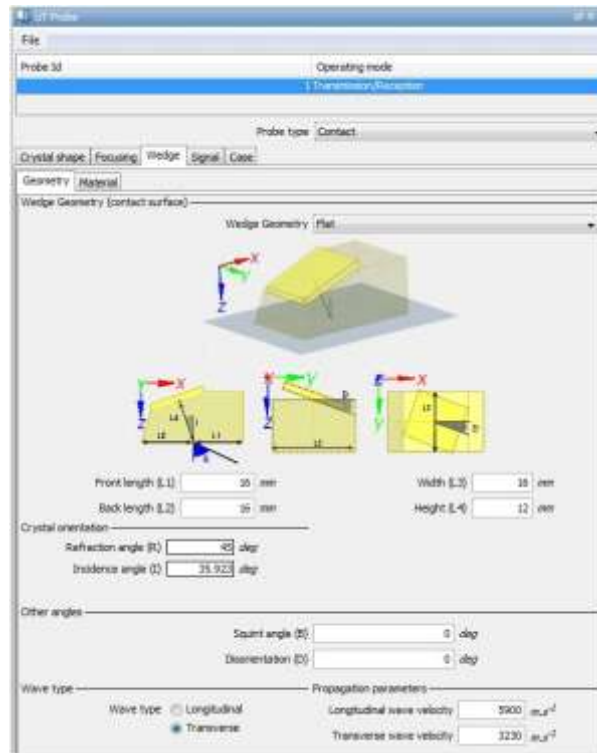
Nesta etapa determinam-se as características fundamentais de cada transdutor do arranjo do sistema ultrassônico, tais como: geometria da sapata, tipo e velocidade da onda emitida, ângulo do cristal e frequência do transdutor, como mostra a Figura 4.14.

Figura 4.14 – Determinação das características dos transdutores.

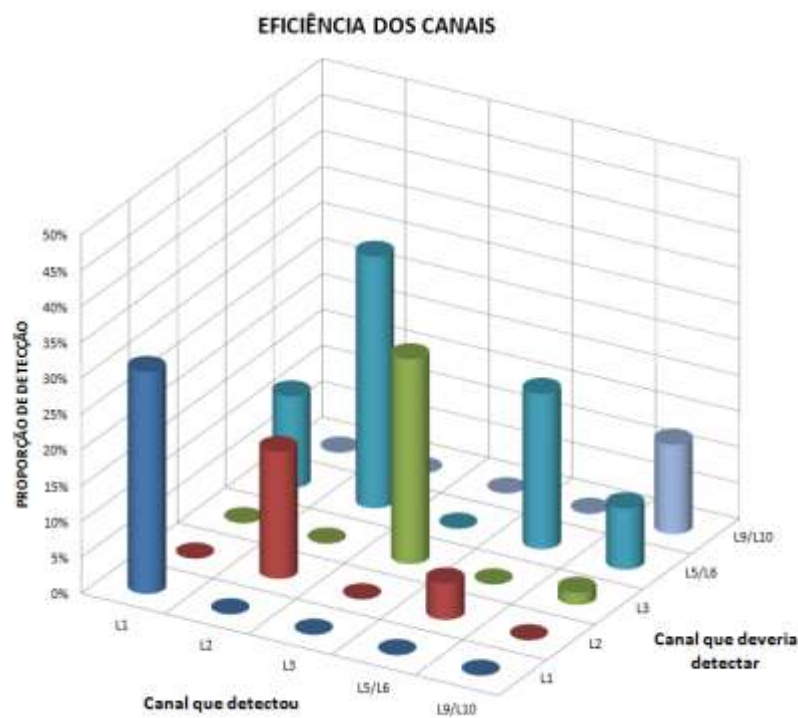
Para compreender corretamente as informações do gráfico da Figura 4.17, considere o seguinte exemplo: em relação ao canal L1, em apenas 30% das inspeções realizadas o canal desempenha sua própria função. Em compensação, o L1 não desempenha a função de nenhum outro canal. Já a dupla L5/L6 desempenha sua função em apenas 20% das inspeções realizadas. Em 50% das inspeções a dupla detecta defeitos em outras regiões.

Figura 4.17 – Eficiência dos canais: Proporção de detecção de cada canal em relação ao canal responsável por detectar o defeito.

Além disso, em uma análise mais rigorosa que será detalhada adiante no gráfico da Figura 4.17, foi possível observar que em muitos casos a amplitude máxima não era obtida pelo canal responsável por detectar certo defeito, isso implica que outros canais desempenham sua função ou nenhum canal monitora adequadamente determinada região da solda. É evidente que, uma vez detectado o defeito, independente do canal que o detectou, o conjunto de transdutores de certa forma foi eficaz. Porém, quando se avalia a confiabilidade de cada um dos canais na inspeção, é necessário verificar com qual efetividade eles detectam discontinuidades para as quais os canais foram calibrados. Com o objetivo de investigar a eficiência de cada setor do arranjo ultrassônico, o passo seguinte foi separar a detecção por canal: L1, L3, L5+L6 e L9+L10. Nesta etapa, o sinal de resposta utilizado foi o sinal emitido pelo canal responsável por monitorar a região da solda em que o defeito em questão se encontrava. Os canais L5 e L6 atuam em conjunto monitorando o centro da superfície externa do cordão. Isto implica que quando pelo menos um dos canais emitir um sinal de resposta acima do patamar de detecção, o defeito é considerado detectado. O mesmo acontece com os canais L9 e L10 no monitoramento da região à meia altura do cordão de solda. O resultado das Curvas PoD por tipo de canal está mostrado nas Figuras 4.7 a 4.10.
