ANÁLISE DE DEFEITOS DE CORROSÃO EM AÇOS COM REVESTIMENTOS ORGÂNICOS UTILIZANDO ULTRASSOM FOCALIZADO E ONDAS SUPERFICIAIS

Projeto de Graduação apresentado ao Curso de Engenharia Metalúrgica da Escola Politécnica, Universidade Federal do Rio de Janeiro, como parte dos requisitos necessários a obtenção do título de Engenheiro Metalúrgico.

Rio de Janeiro
AGOSTO/2014

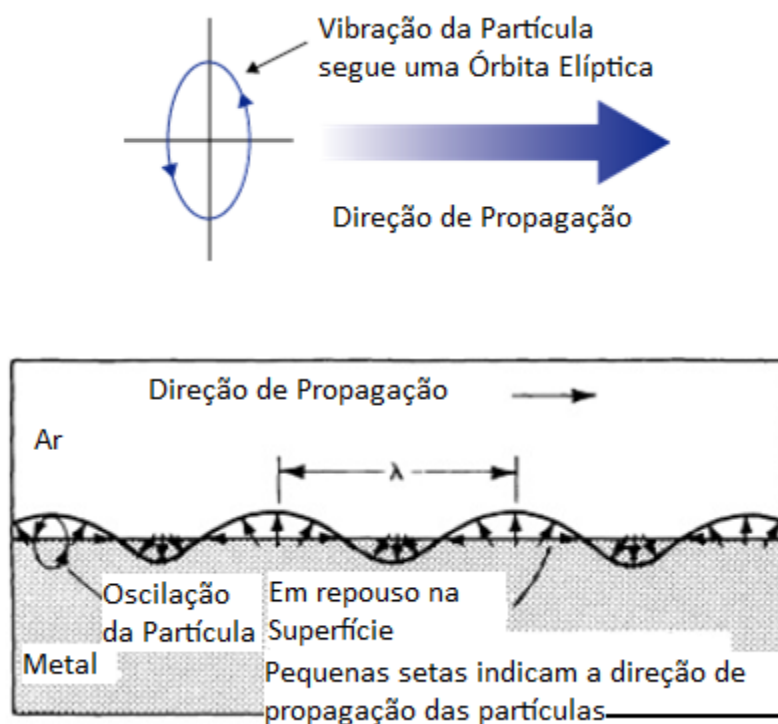
Figura 3: Diagrama de propagação das ondas de superfície (Rayleigh) na superfície do metal na interface metal/ar. O comprimento de onda λ é à distância correspondendo a um ciclo completo (Adaptado de [5, 9]).

A oscilação de partículas geralmente segue uma órbita elíptica, como mostra a figura 4. O maior eixo da elipse é perpendicular à superfície ao longo da qual as ondas estão propagando. O eixo menor é paralelo à direção de propagação [5]. Ondas de superfície podem existir em formas complexas que são variações da forma de onda simplificada ilustrada na figura 3.

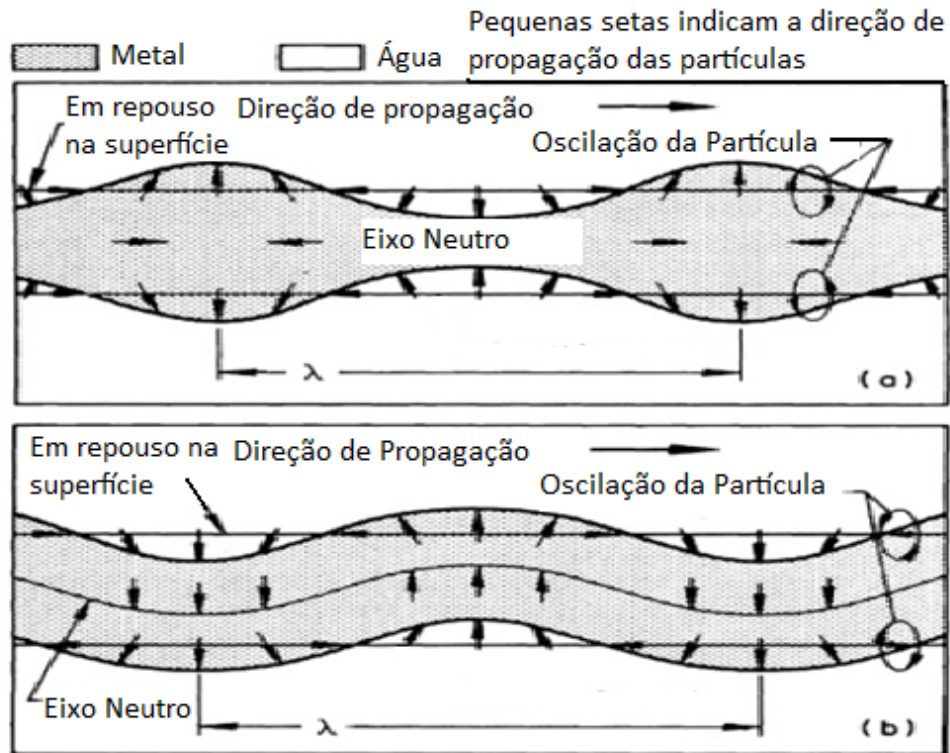
Figura 4: As duas formas das ondas de Lamb, simétrica (a) e assimétrica (b) (Adaptado de [5]).

Em ondas de Lamb simétricas (de dilatação), existe um deslocamento de compressão da partícula ao longo do eixo neutro da placa e um deslocamento elíptico da partícula em cada superfície (Fig. 5a). Em ondas de Lamb assimétricas (flexão), existe um deslocamento de cisalhamento da partícula (transversal) ao longo do eixo neutro da placa e um deslocamento elíptico da partícula em cada superfície, como visto na figura 4. A razão entre o maior e o menor eixo da elipse é função do material no qual a onda está sendo propagada [5].

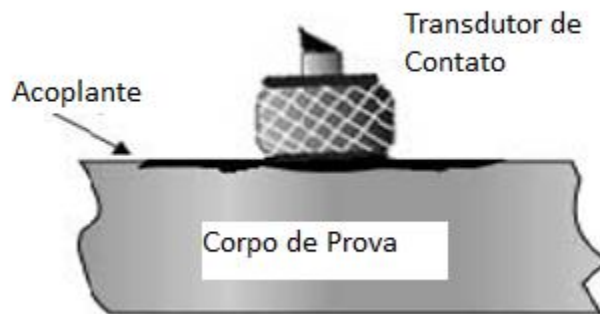
Figura 6: Inspeção realizada com transdutor de contato (Adaptado de [9]).

Transdutores de contato [9]: são usados para as inspeções de contato direto, e são geralmente manipulados com a mão, devem possuir geometria adequada à manipulação. Eles têm elementos protegidos em uma resistente caixa para suportar esforços mecânicos, principalmente abrasivos. Estes transdutores têm um formato para que eles sejam fáceis de segurar e de mover-se ao longo de uma superfície. Eles também costumam ter placas de desgaste substituível para prolongar sua vida útil. Materiais acoplantes como água, graxa, óleos ou alguns outros tipos de materiais comerciais são usados para remover o espaço de ar entre o transdutor e o componente inspecionado. A figura 6 ilustra a inspeção realizada com esse tipo de transdutor.

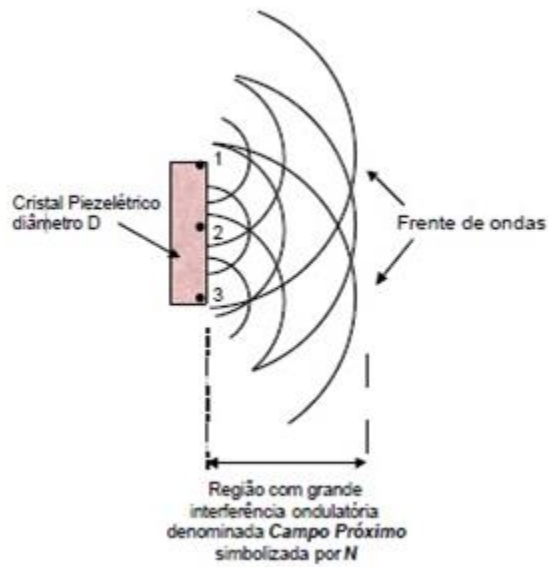
Figura 11: Campo sônico nas proximidades do cristal [1].

Nas proximidades do cristal piezoelétrico existe uma região com grande interferência ondulatória denominada campo próximo ou zona de Fresnel. Ele representa para efeitos práticos, uma dificuldade na avaliação ou detecção de pequenas discontinuidades, isto é, menores que o diâmetro do transdutor, situadas nesta região próxima do transdutor. Portanto, o inspetor de ultrassom deve ficar atento a este problema [12].

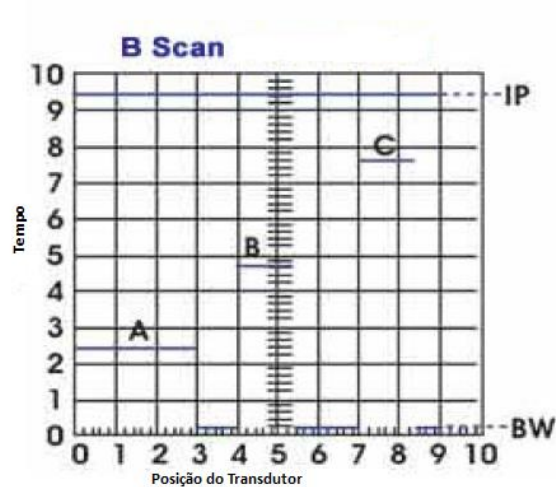
Figura 17: Apresentação de dados em formato B-scan (Adaptado de [9]).

horizontal. A partir do B-scan, a profundidade do refletor e suas dimensões lineares aproximadas na direção de varredura podem ser determinadas.

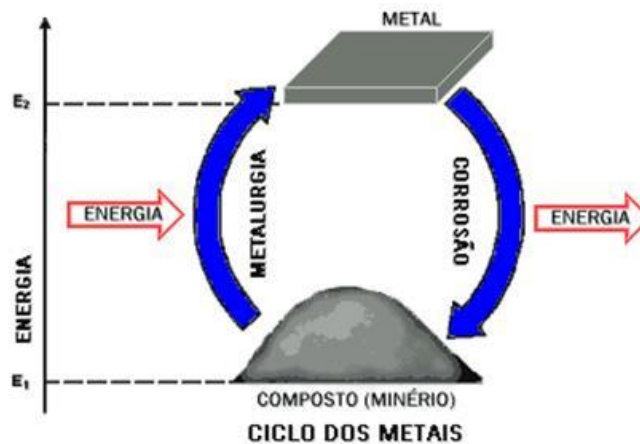
Figura 19: Processo de corrosão em metais [3].

Por ser um processo espontâneo, a corrosão nos materiais metálicos é vista como um processo inverso metalúrgico, ou de metalurgia extrativa. No processo de corrosão o metal, quando exposto a um meio contendo O_2 , CO_2 , H_2S , S , entre outros, produzirá compostos metálicos da mesma natureza do minério do qual o metal foi extraído, ou seja, formara compostos, óxidos por exemplo, que possuem uma energia menor do que a do metal, tornando a presença do óxido mais estável do que a do metal [3]. Este processo de corrosão em metais é ilustrado na figura 19.

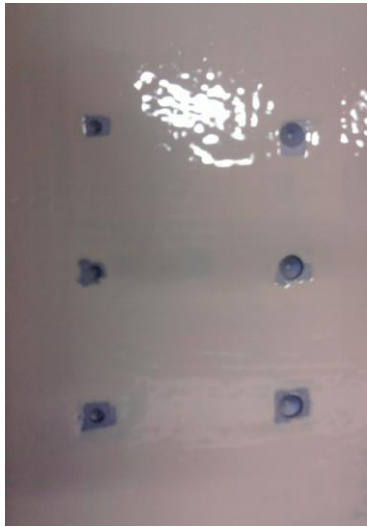
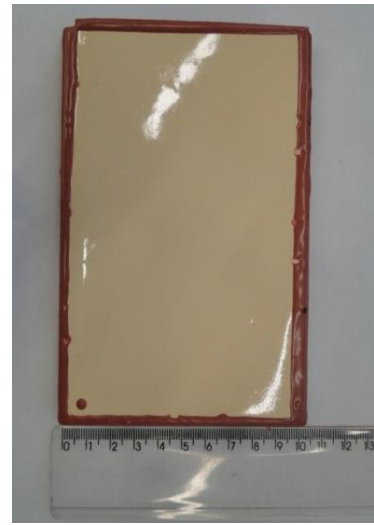
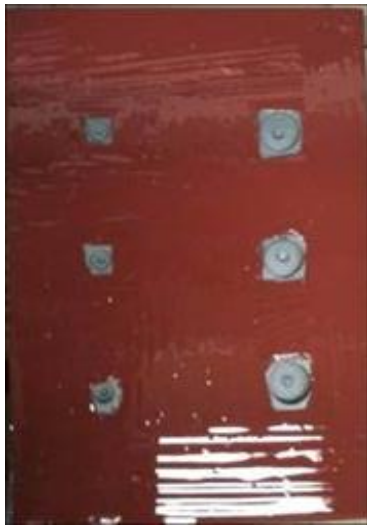
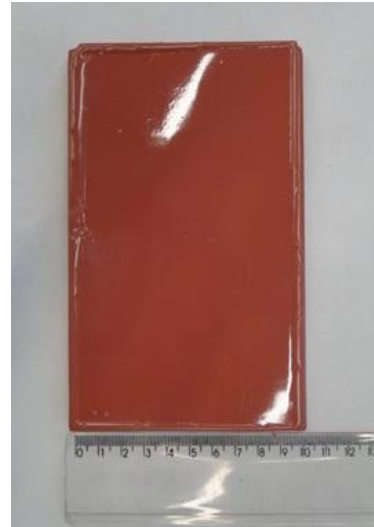
Figura 23: Corpo de prova com Revestimento A (a) aplicado em torno dos furos e (b) já revestido. Corpo de prova com Revestimento B (c) aplicado em torno dos furos e (d) já revestido.

os revestimentos foram destacados manualmente e fixados no substrato metálico. A tabela 7 apresenta algumas características dos revestimentos utilizados. A figura 23 mostra os corpos de prova antes da aplicação da película final e após o completo revestimento.

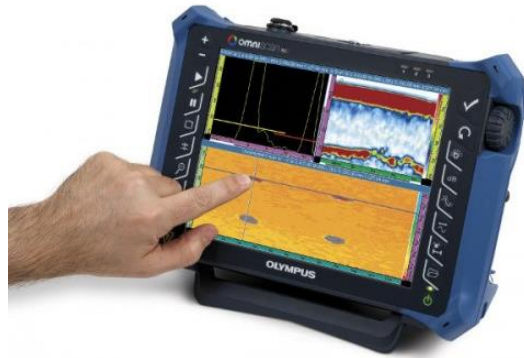
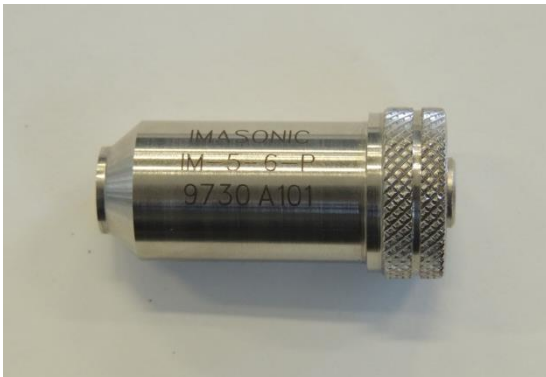
Para o ensaio com ultrassom focalizado foi utilizado um transdutor esfericamente focalizado da fabricante Imasonic, série 9730, de 5 MHz, o equipamento de ultrassom Olympus Omniscan MX2, mesa de varredura XYZ e um tanque para imersão das amostras em água, a qual funcionou como líquido acoplante. Equipamentos e aspectos da montagem experimental são mostrados na figura 24.

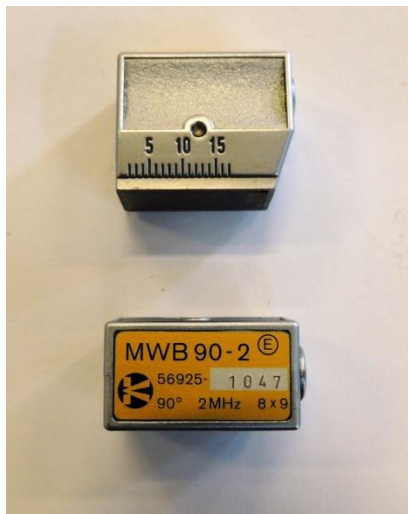
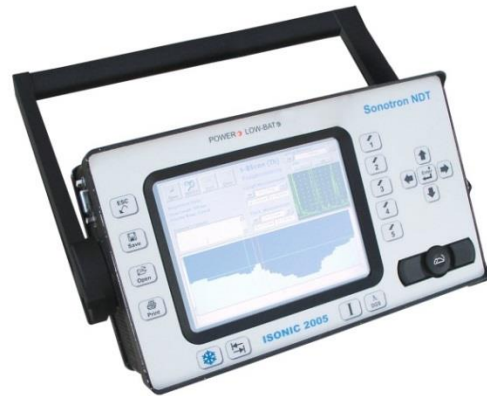
Para o ensaio com ultrassom por ondas superficiais foi utilizado dois transdutores angulares da fabricante KRAUTKRÄMER, MWB 90-2, de 2 MHz, o equipamento de ultrassom Sonotron NDT Isonic 2005 e a mesa de varredura XYZ. A figura 25 ilustra o equipamento.

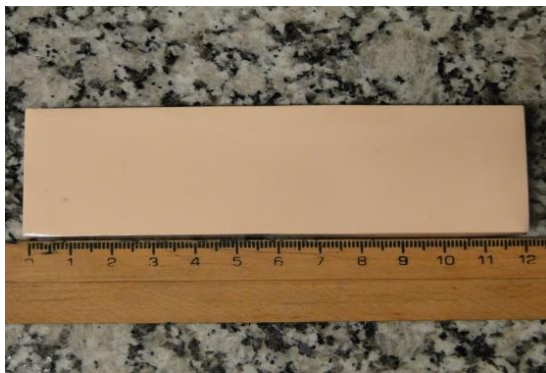
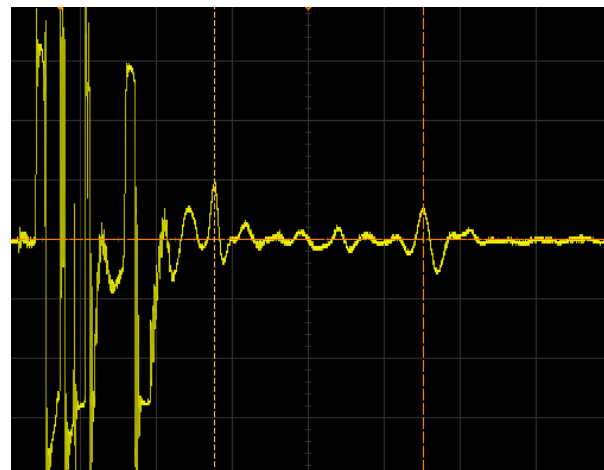
Figura 26: (a) Amostra de Revestimento A e (b) Sinal obtido com as configurações utilizadas.

O primeiro passo foi avaliar a velocidade sônica no material do revestimento. A velocidade foi medida numa amostra de 10 mm de espessura do revestimento A. As medidas foram retiradas em seis pontos distintos, três em uma face e três na face oposta. Foi utilizado o transdutor PANAMETRICS-NDT D7069 de frequência 2.25 MHz e o osciloscópio Agilent DS0X2002A recebendo o sinal do equipamento Sonotron NDT Isonic 2005. A frequência de 2.25 MHz foi a de melhor resultado, devido o material ser muito atenuante. A velocidade transversal estimada foi de 2000 m/s.

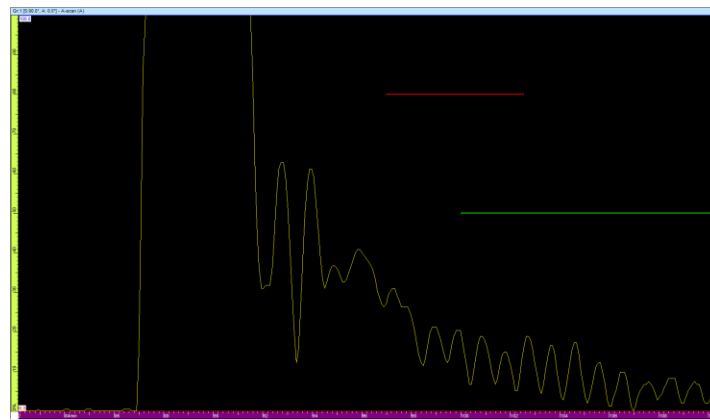
Figura 30: A-Scans de regiões (a) não defeituosas e (b) defeituosas.

Os mapas C-scan produzidos a partir dos A-scans mencionados acima e a escala de cores referente a amplitude do sinal de cada região inspecionada, estão apresentados nas figuras 31 até 42. Cores frias estão relacionadas a baixas amplitudes e cores quentes estão relacionadas a altas amplitudes.

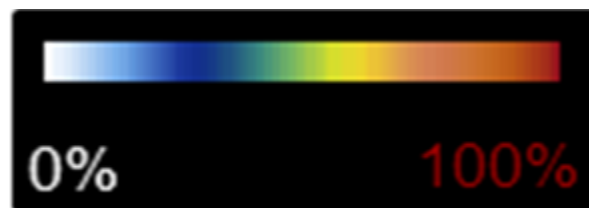
Figura 31: Legenda de cores para os mapas C-scan via ultrassom focalizado.

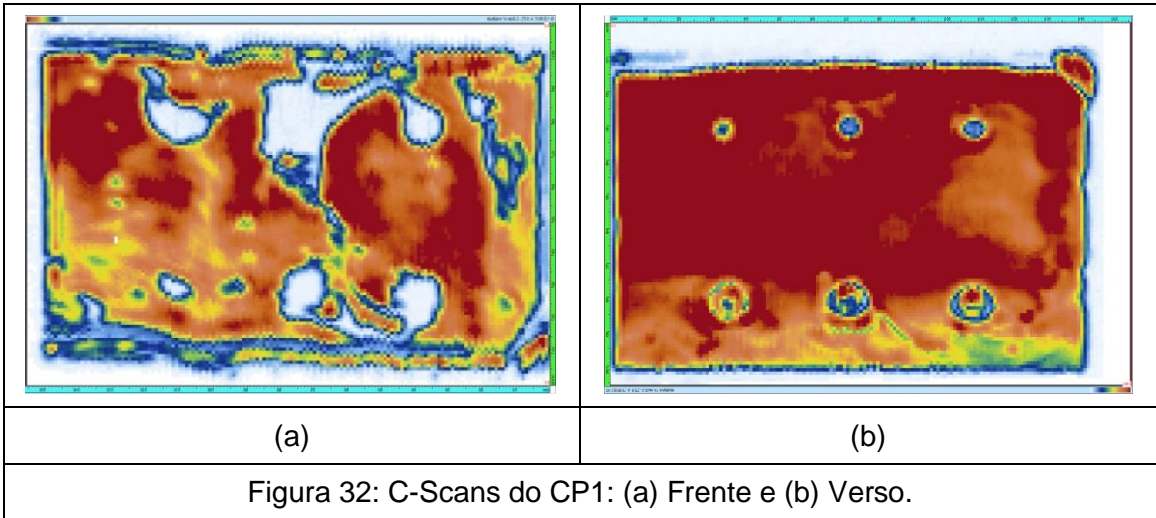
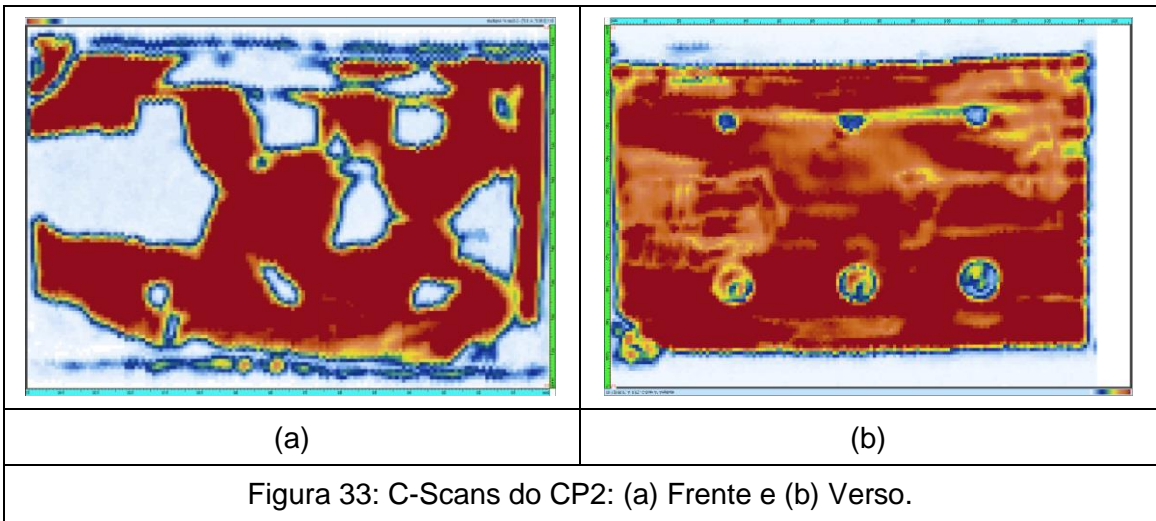
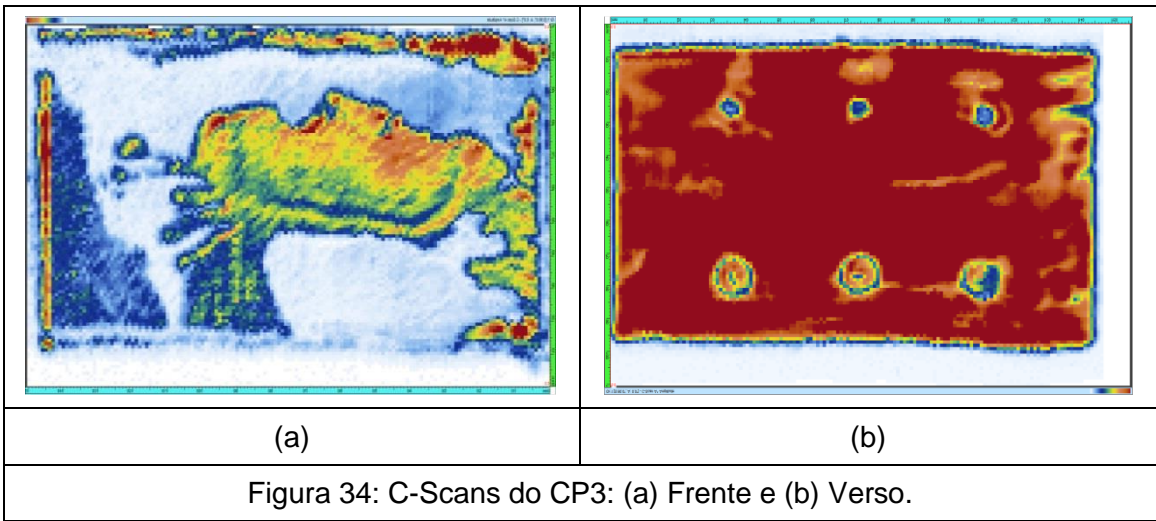
Analisando as figuras 32 até 42 é possível verificar que todos os defeitos simulados foram detectados com sucesso nas inspeções utilizando o transdutor focalizado. Principalmente durante a inspeção pelo “Verso” de todos os corpos de prova, onde as áreas defeituosas apresentam formato próximo ao circular e são representadas pelas cores azul e branca, indicando que os defeitos inseridos foram detectados de forma satisfatória.

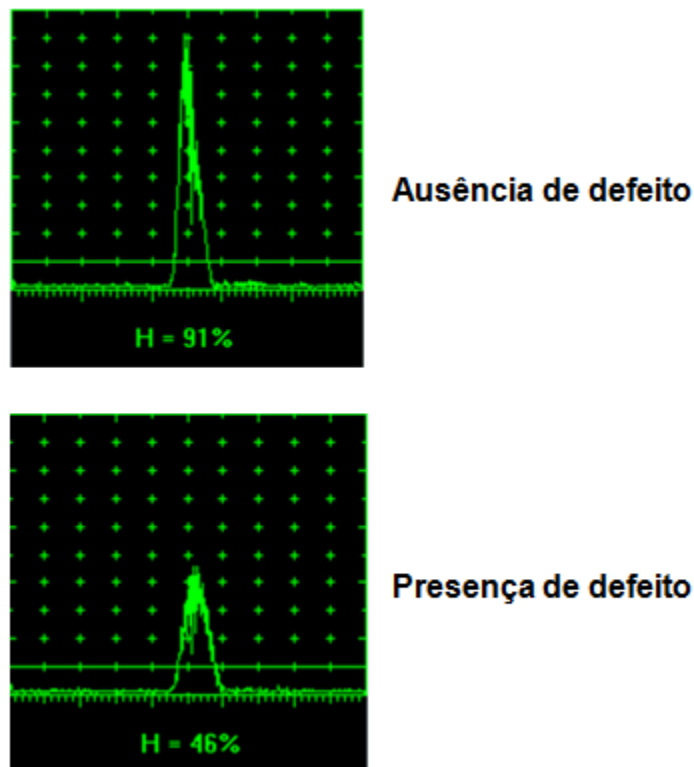
Figura 45: A-Scans de regiões não-defeituosas e defeituosas.

Sinais provenientes de regiões não defeituosas só mostram um único sinal, o qual seria o sinal emitido pelo transdutor emissor e recebido pelo receptor sem interferências no seu trajeto, como pode ser visto no sinal A-scan da figura 45 (a). Já a região defeituosa possui seu sinal atenuado e possui aspecto similar ao sinal A-scan da figura 43 (b). Observando os sinais provenientes das duas regiões distintas, é possível afirmar que regiões defeituosas possuem seu sinal atenuado.

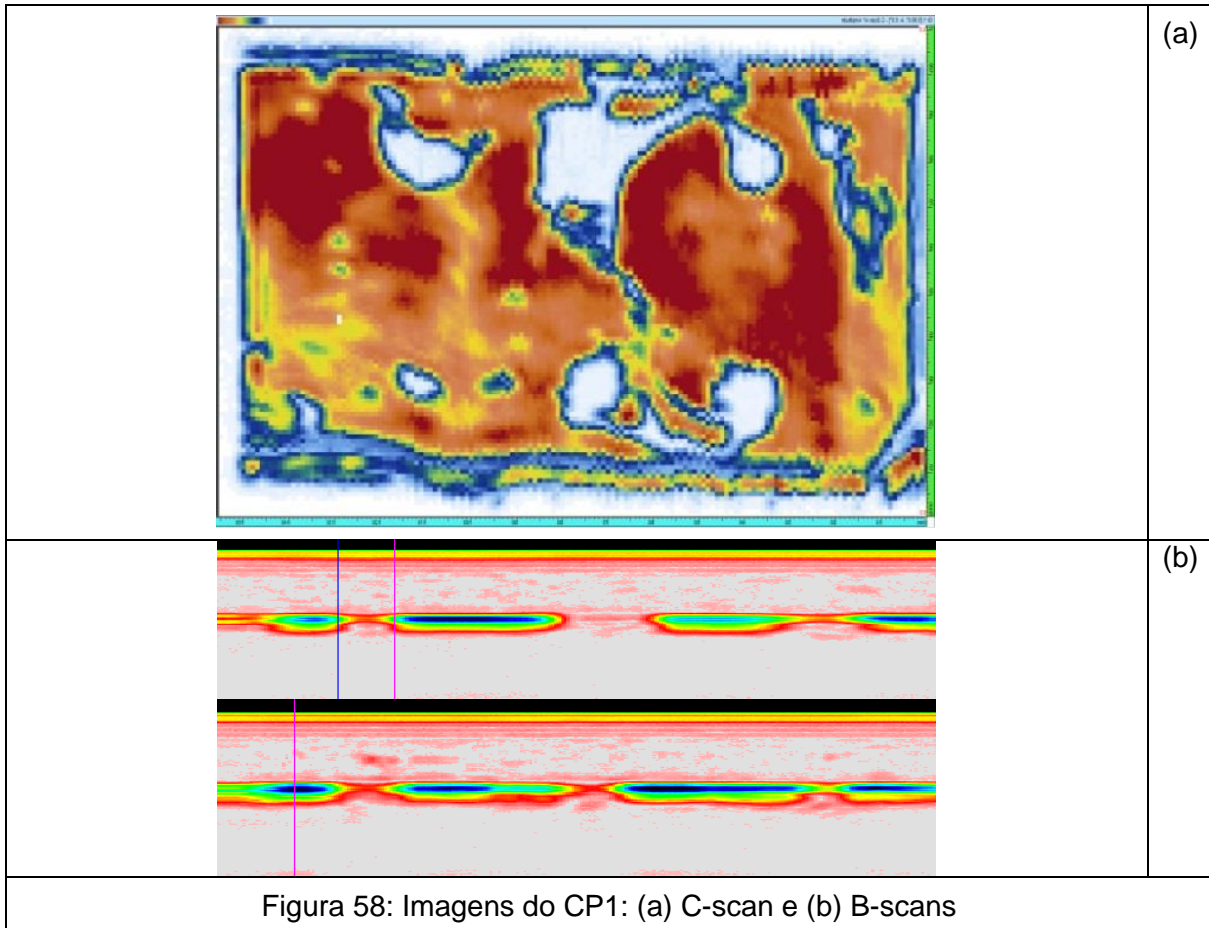
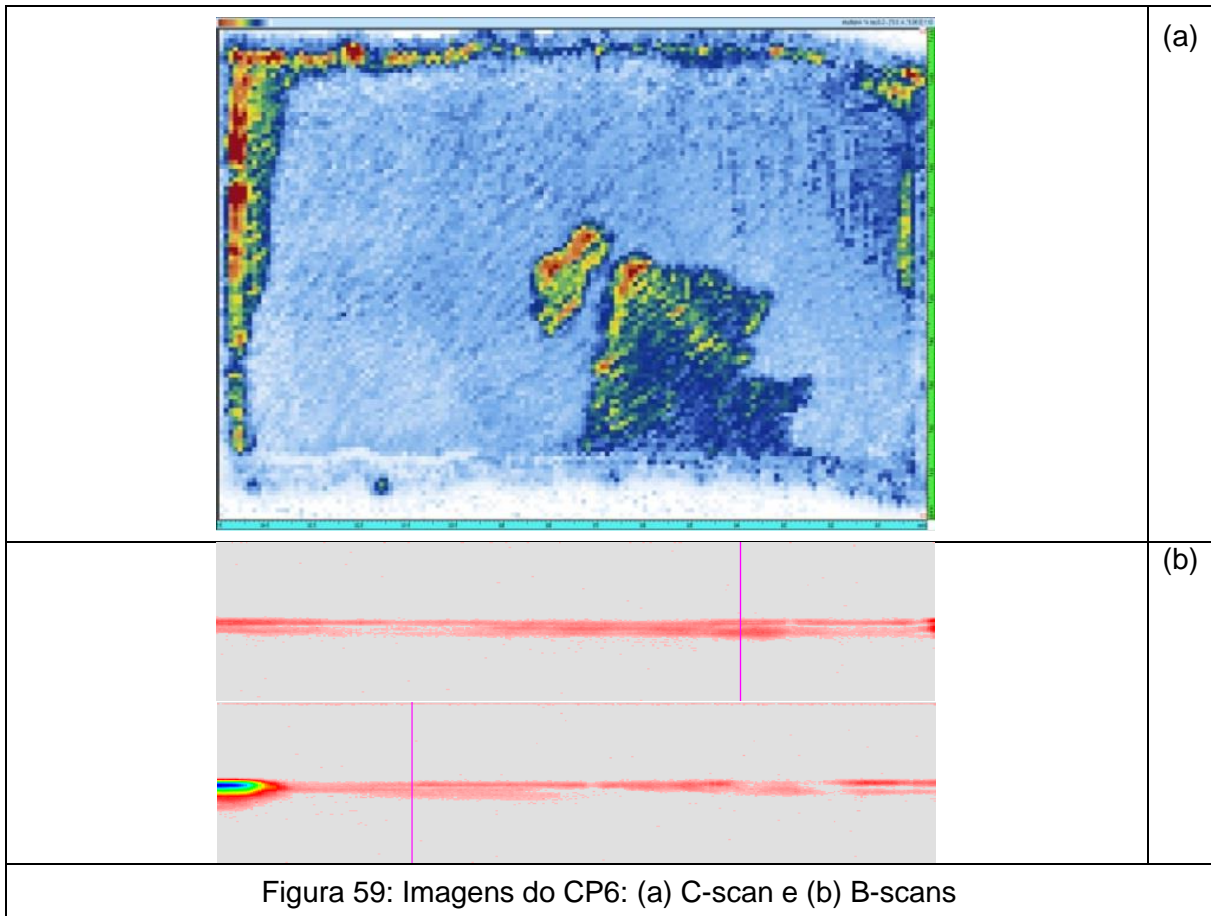
As técnicas utilizadas acabaram enfrentando os mesmos problemas na obtenção das imagens C-scan e B-scan nas inspeções pela “Frente”, as únicas que podem ser comparadas, pois o ultrassom por ondas superficiais só foi utilizado deste modo. As comparações das imagens do CP1 e do CP6 são expostas nas figuras 58 e 59, respectivamente.

Tanto o ultrassom focalizado, quanto o ultrassom por ondas superficiais detectaram as mesmas descontinuidades não previstas durante a inspeção pela “Frente”. A presença de tais descontinuidades prejudicou o resultado dos ensaios. Comparando as imagens obtidas é possível afirmar que realmente existem descontinuidades não previstas criadas pelo pobre acabamento superficial realizado durante a aplicação do revestimento na superfície onde os defeitos controlados foram feitos.
