Escola Politécnica

# APROVEITAMENTO DE ÁGUA DA CHUVA PARA COMPLEMENTAÇÃO NO ABASTECIMENTO DAS ESCOLAS DE ENSINO FUNDAMENTAL DO MUNICÍPIO DE ARARI - MARANHÃO

Projeto de Graduação apresentado ao Curso de Engenharia Ambiental da Escola Politécnica, Universidade Federal do Rio de Janeiro, como parte dos requisitos necessários à obtenção do título de Engenheiro.

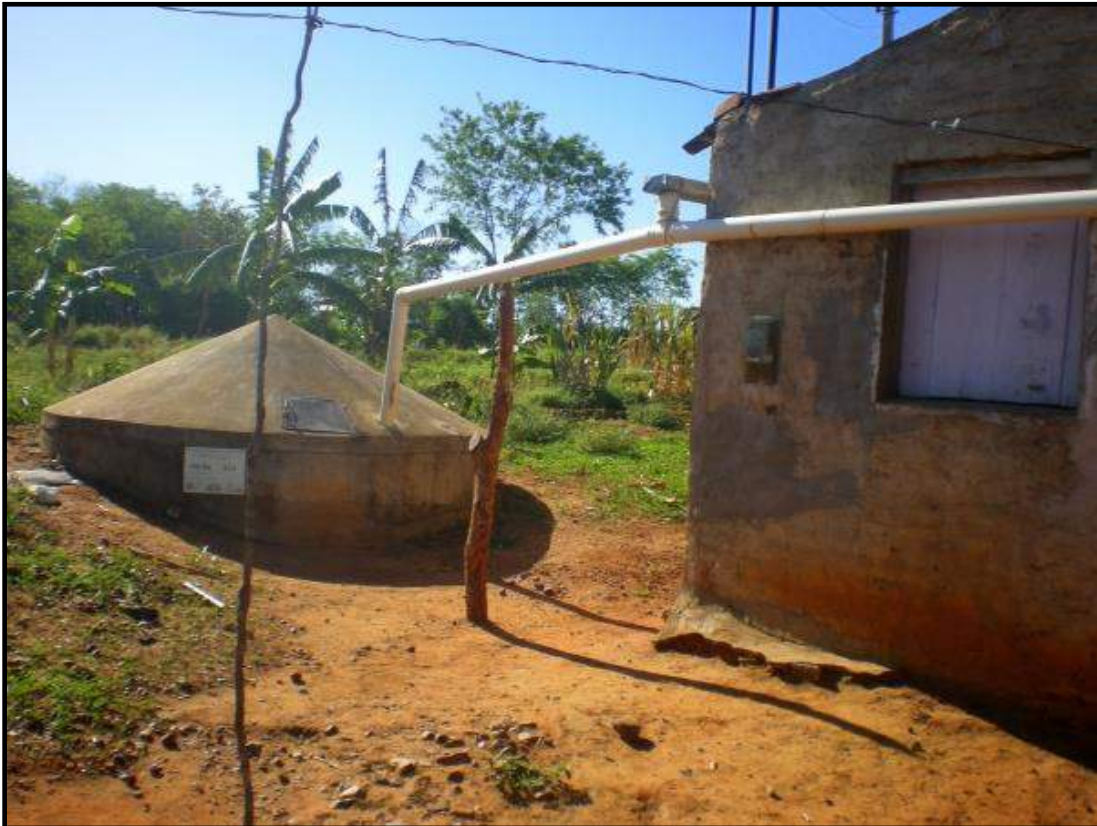
**Figura 8** – Foto de suporte colocado de forma improvisada para apoiar a tubulação  
Fonte: Celso Calheiros

De acordo com a publicação "Avaliação de Cisternas Escolares no Semiárido Alagoano", assim como ocorre com o dispositivo de retirada das primeiras águas, por não estarem inclusos os suportes no orçamento, sua inclusão de forma apropriada se torna difícil de ser garantida, ficando a critério dos obreiros a instalação ou não da peça e da forma que se considera a mais adequada.

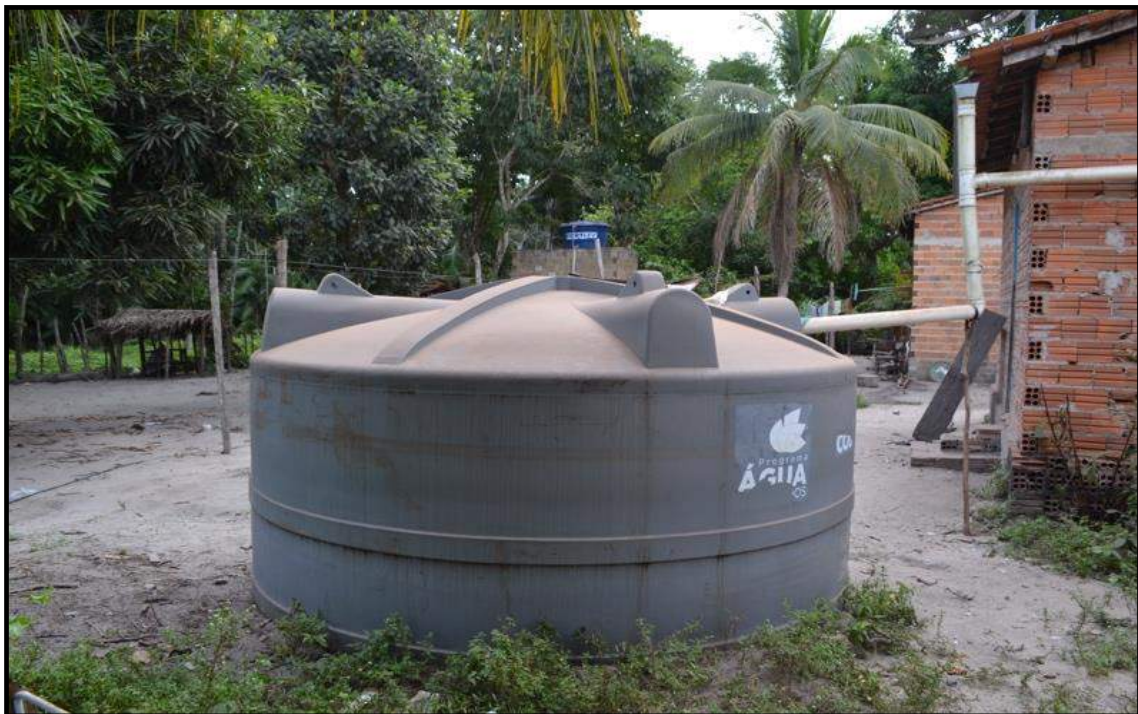
**Figura 10** – Reservatório apoiado da CODEVASF de 16 mil litros instalado pelo Programa 1 Milhão de Cisternas em Arari - MA

Nos programas anteriormente implantados na região Nordeste do Brasil, a escolha dos reservatórios se limitou a duas opções. A Companhia de Desenvolvimento dos Vales do São Francisco e do Parnaíba (CODEVASF), empresa pública responsável por promover a revitalização e o desenvolvimento das bacias dos rios São Francisco, Parnaíba, Itapecuru e Mearim, fez em alguns locais a implantação de cisternas de polietileno, com capacidade de 16 mil litros, como apresentada na figura 10. Após adquiridas, para uso basta somente a implantação do sistema no local selecionado e preparado previamente pela equipe.

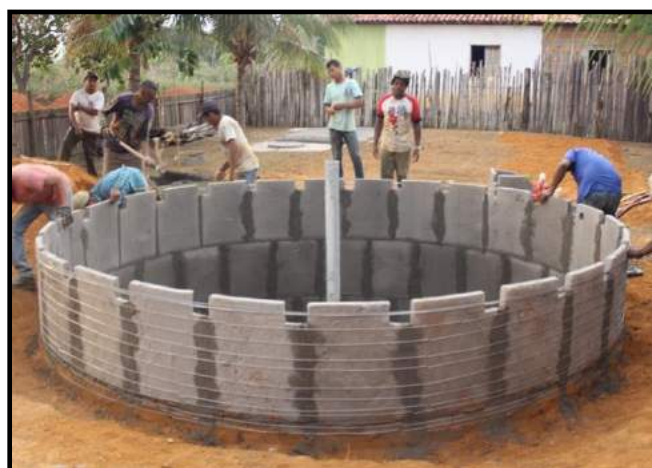
**Figura 12** – Construção da cisterna de placas

Após construída, a cisterna de placas deve ser enchida duas vezes. Uma a fim de realizar sua higienização e outra a fim de garantir que a cisterna finalizada possua água e evitar que se fissure. Sua capacidade é maior, 52 mil litros. A escolha desta tecnologia traz redução de custos em comparação a reservatórios já prontos e contribui para o envolvimento da comunidade no projeto, gerando emprego e trazendo novos conhecimentos aos envolvidos. Contudo, de acordo com a publicação “Avaliação de Cisternas Escolares no Semiárido Alagoano”, foram detectados problemas de origem técnica nas cisternas construídas com placa. As causas dos problemas são na maioria dos casos decorrentes da ausência de um projeto técnico detalhado, ausência de corpo técnico

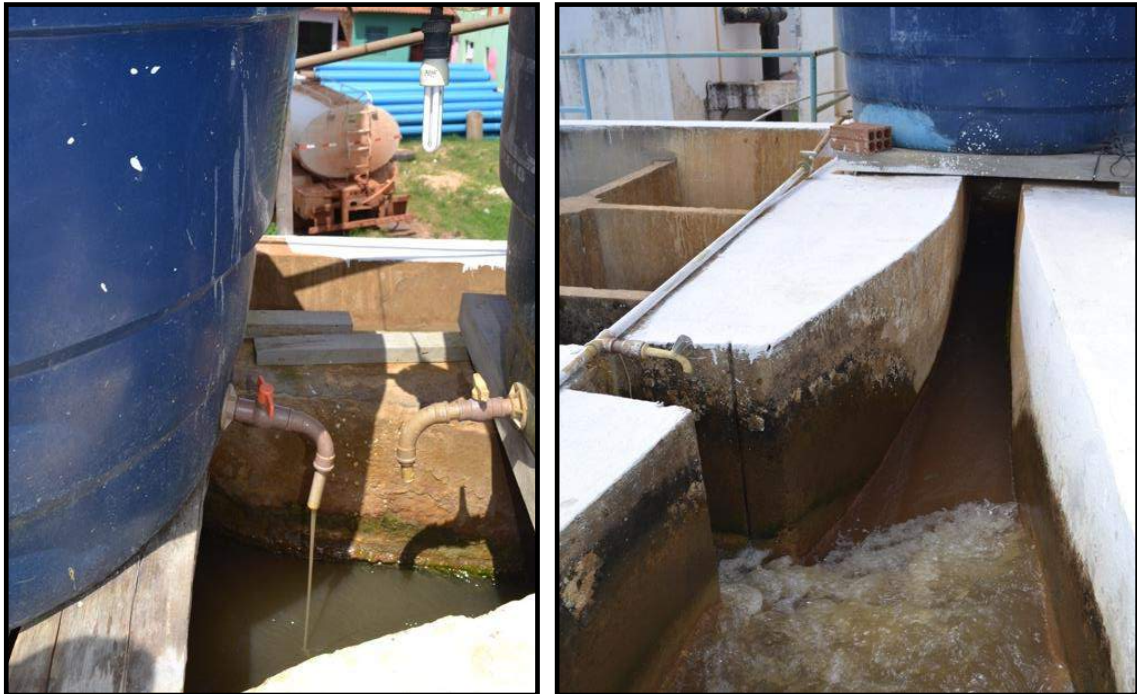
**Figura 30** - Fotos da aplicação de coagulante sulfato de alumínio na água e sua passagem pela calha Parshall  
Fonte: Autoria própria

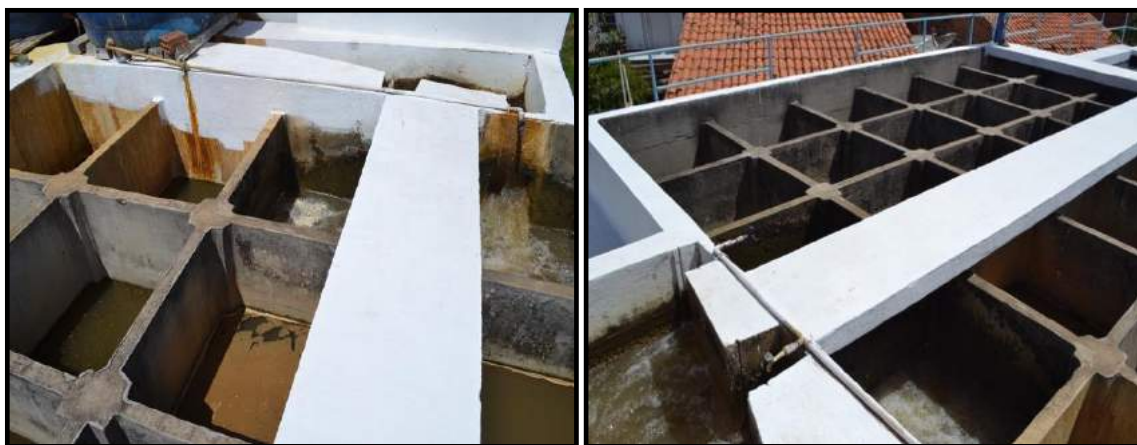
**Figura 31** - Fotos do tanque de floculação  
Fonte: Autoria própria

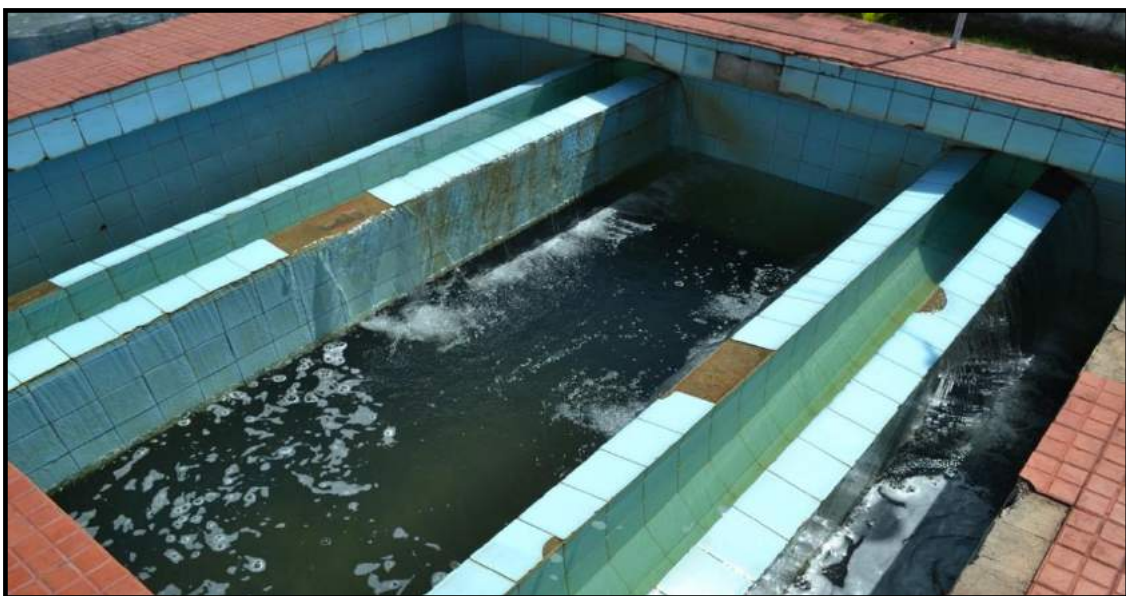
**Figura 33** - Foto da etapa de filtração, com filtro descendente  
Fonte: Autoria própria

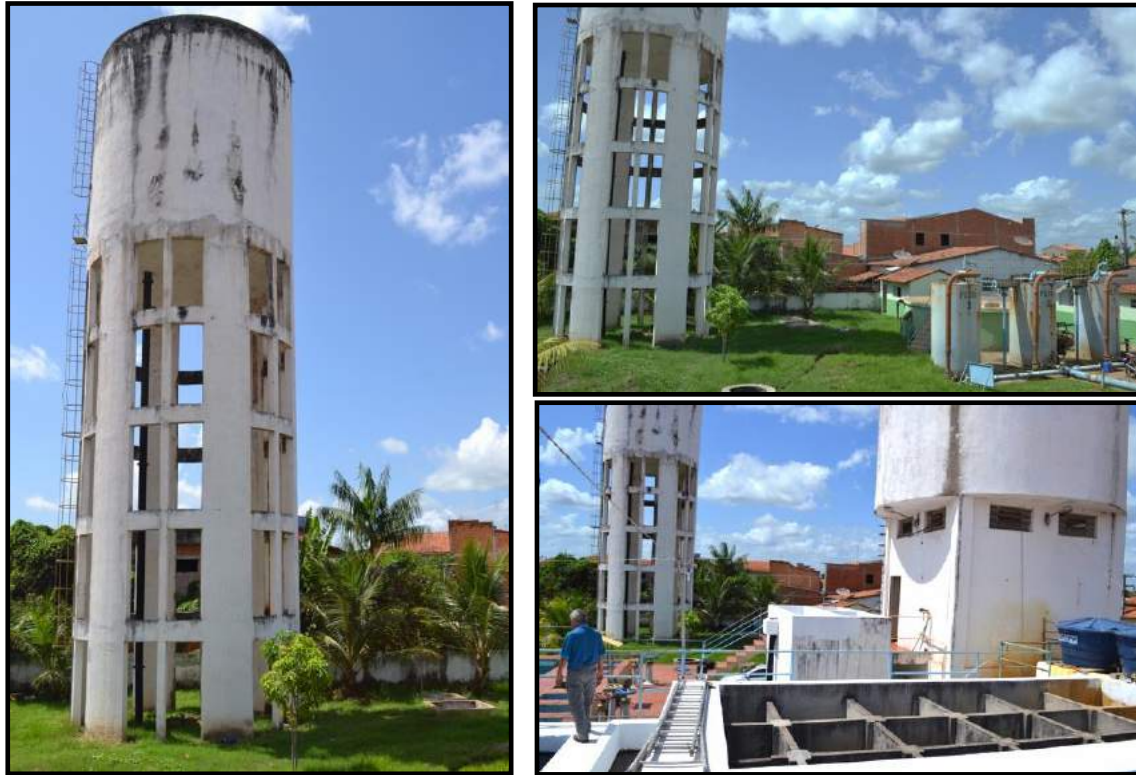
**Figura 34** - Fotos do reservatório elevado do município e da ETA, com um dos operadores da estação

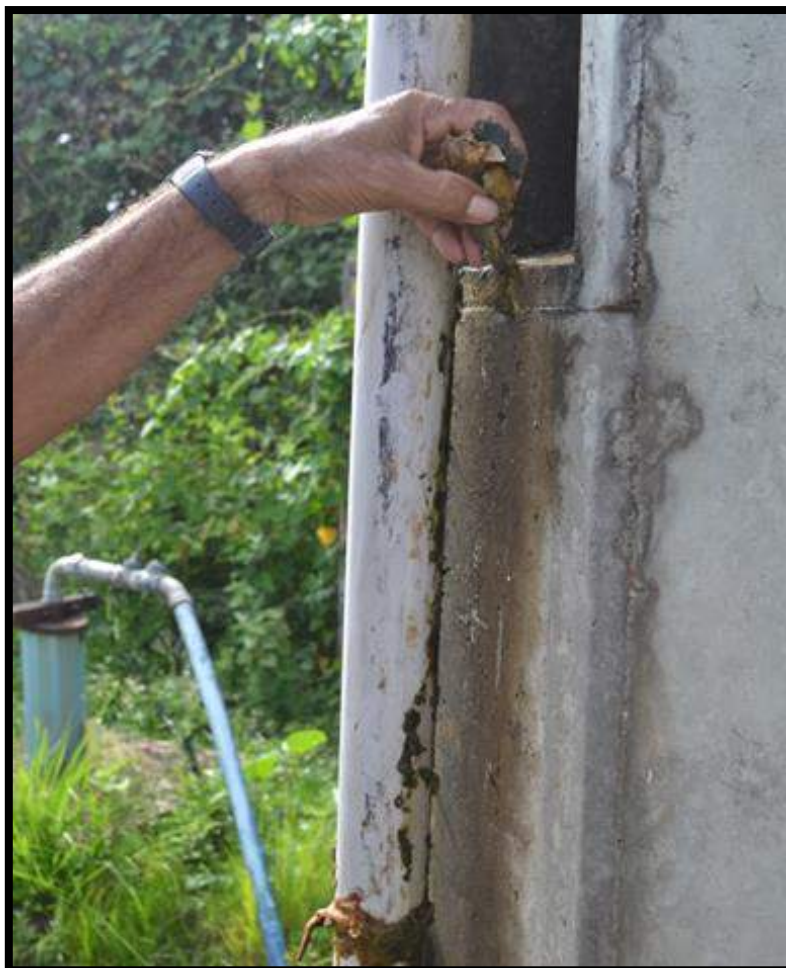
**Figura 53** - Foto do lodo formado no tubo por onde passa a água captada em decorrência da presença de sais e da escola

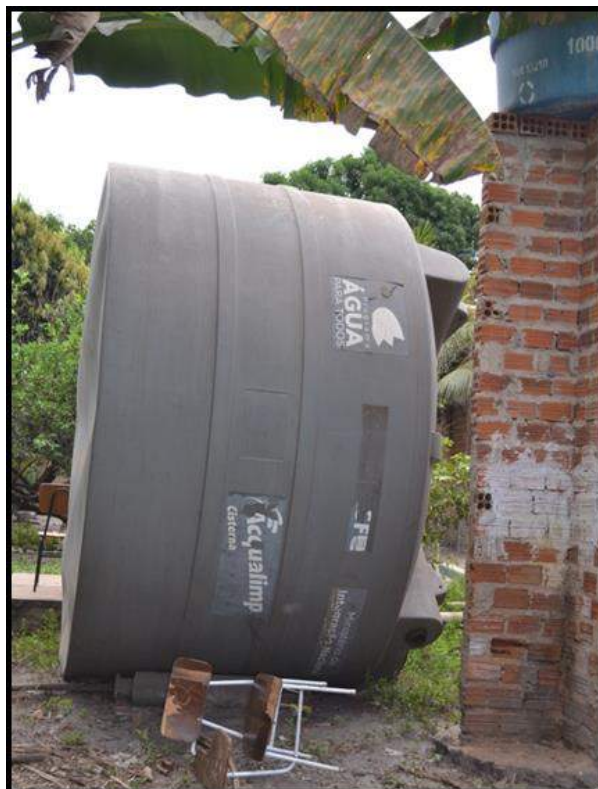
**Figura 65** - Foto da caixa d'água de 16 mil litros instalada pelo P1MC que se encontra em desuso devido a defeito na bomba  
Fonte: Autoria própria

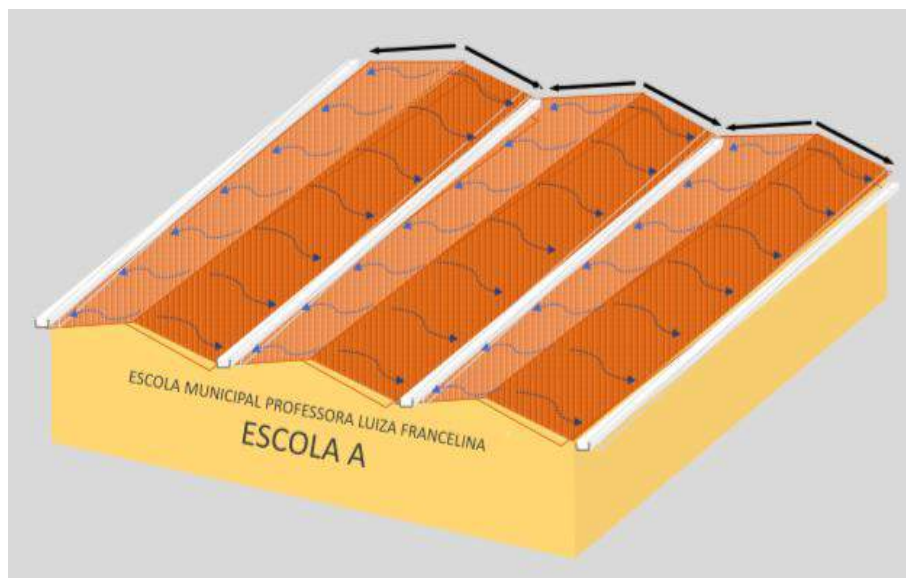
**Figura 67** – Calhas previstas para o SAAP da E.M. Professora Luiza Francelina  
Fonte: Autoria própria
